広島県土砂災害調査報告

平成26年8月豪雨一広島での被害状況と地形・地質の特徴

2014年11月7-8日

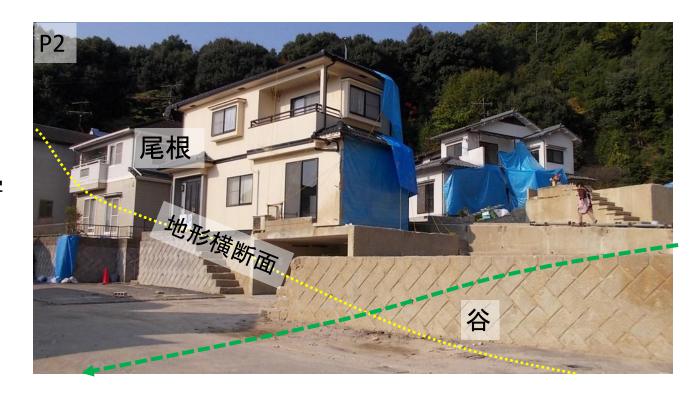
谷の出口では、尾根の 切土で宅地被害が少な く、谷の盛土で宅地被害 が顕著である。

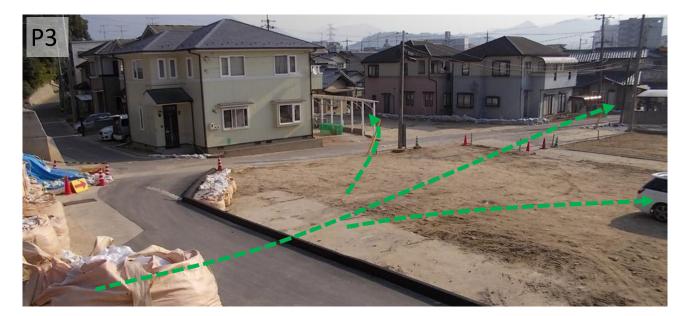
麓では、土石流の流下 経路にある宅地被害が 顕著だった。

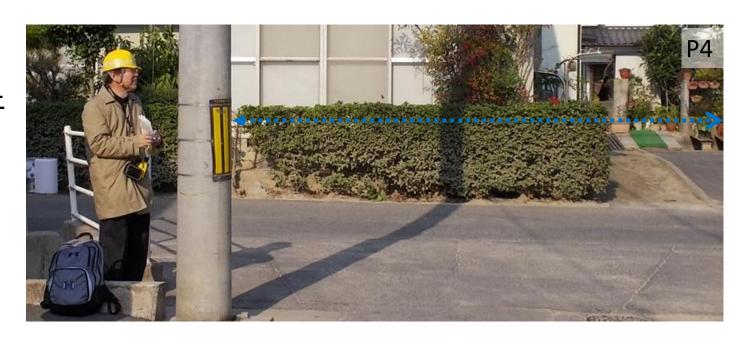
住宅地の生垣に残る汚れは、被害は土砂ばかりではなく泥水による浸水もあった事を示す。

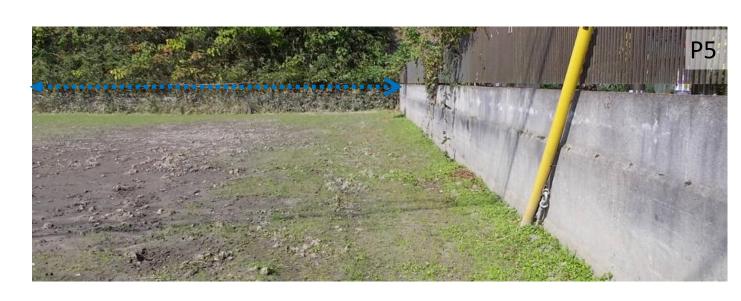
水田畔の雑草に 残る洪水位を示す 汚れ。

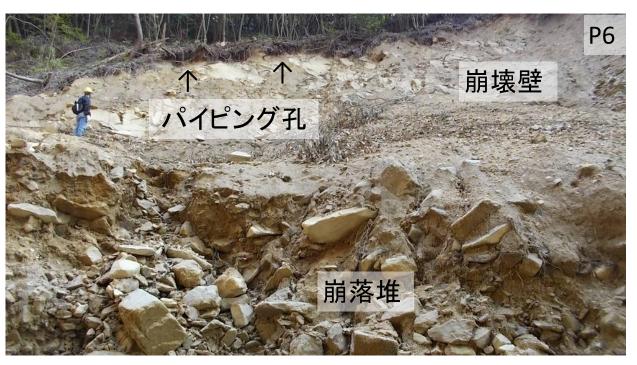
基盤岩状の土層下部にパイピング孔が多いため、それを引き金とする表層崩壊が生じた可能性が考えられる。ここでは岩盤節理(ex.N2°W, 60°W)が主なすべり面になるが、岩盤の一部も表層とともに崩壊した。

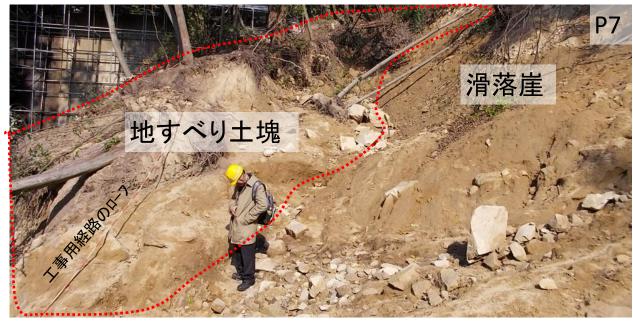
谷壁では小規模な地すべりも生じた。登りやすい地すべり土塊上に工事用経路を確保している点が興味深い。

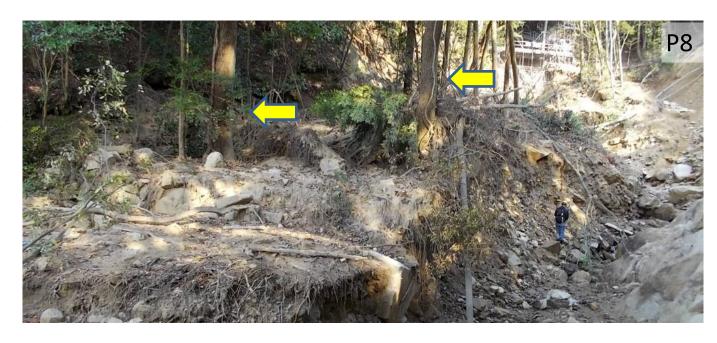
谷の広がる所に形成された畑地に土砂が堆積し、樹木は土砂で汚れている。ここでは地盤上約2mの水位があったと考えられる。写真右奥がP6で左奥がP7の位置である。

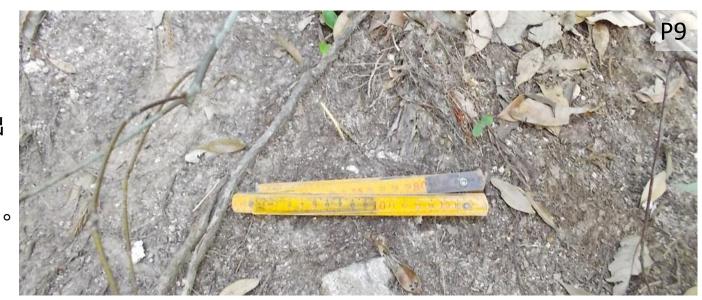
地表は落葉や森林土 層は消失し根系が露出 する状況が多い。谷壁 斜面でも激しい水流が 生じたことを示している。

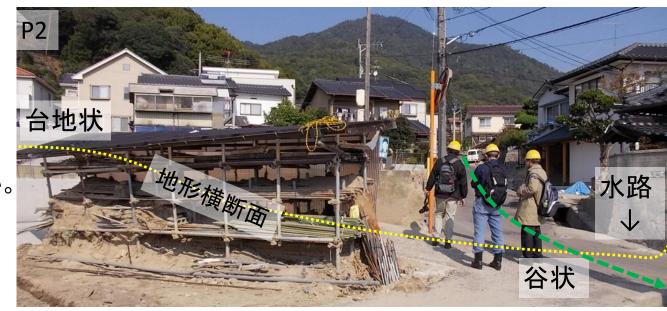
山麓部では水路付近の 低い谷状の場所が土石 流被害を受け、台地状の 場所は被害が見られない。

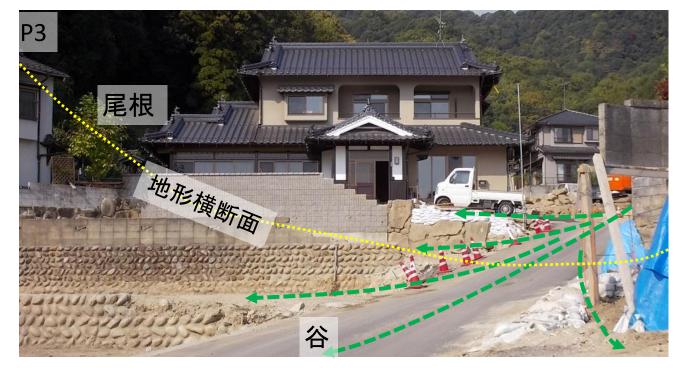
谷の出口付近では、雛 壇上に開発された宅地 で、道路に近い場所で 大きな被害が見られた。

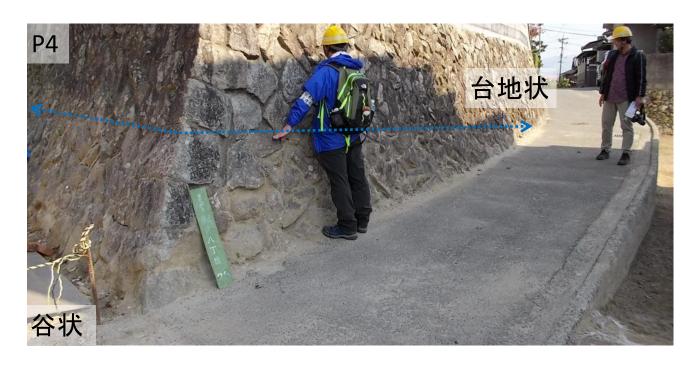
低い谷状の場所(道路)から台地状の場所を俯瞰した。土砂の汚れと道路の比高は遠方ほど小さい。

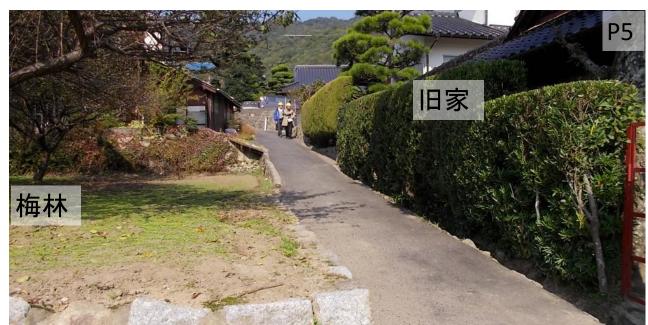
台地状の場所の状況であり、右は生垣の美しい旧家、左は梅林である。 当地は梅林が多い。古くからの旧家や梅林の 見られる集落では被害 はほとんどなかった。

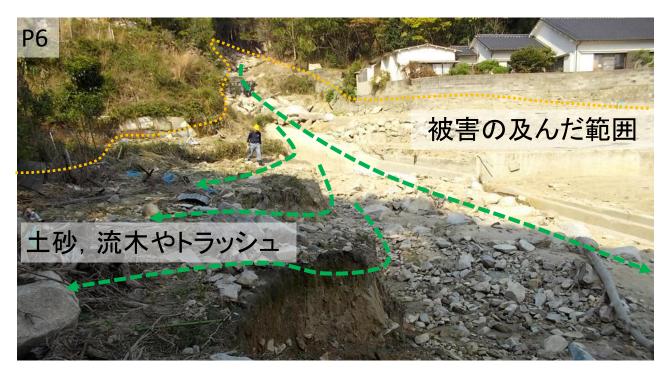
低い谷状地に形成された 住宅地に土石流本体の巨 〜大礫が到来し、比高の ある耕作地(土石流の縁 辺)には流木と掃流による 土砂が多く堆積した。

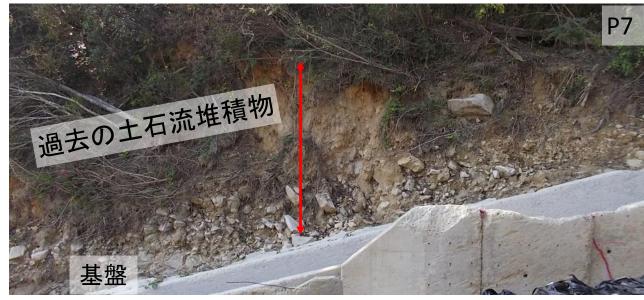
著しい渓岸侵食により古い 土石流堆積物が露出した。 現在の地盤上約3mまでは 土石流が達することが示さ れている。宅地はこのよう な現成の扇状地堆積物上 にある。

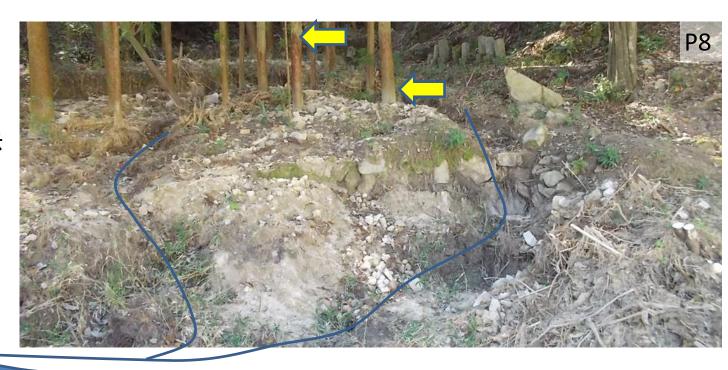
支谷では深いガリが 刻まれるとともに表土 が著しく侵食され過ま の土石流堆積物があ 出した。苔むした杉の 幹が水流で洗われた 高さは約1.5m, 土砂 が付着した高さは約 30cmである。

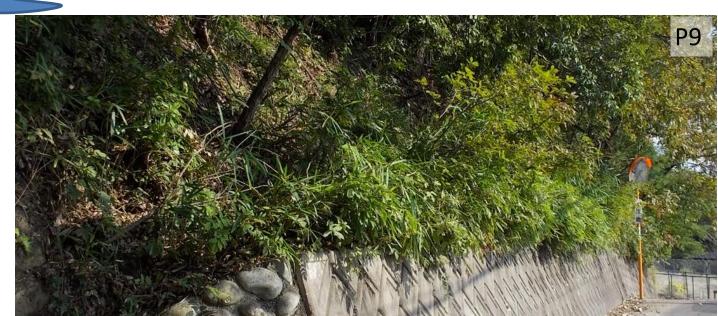
谷壁斜面の植生が 谷側に倒伏している。 激しい水流が生じた ことを示している。

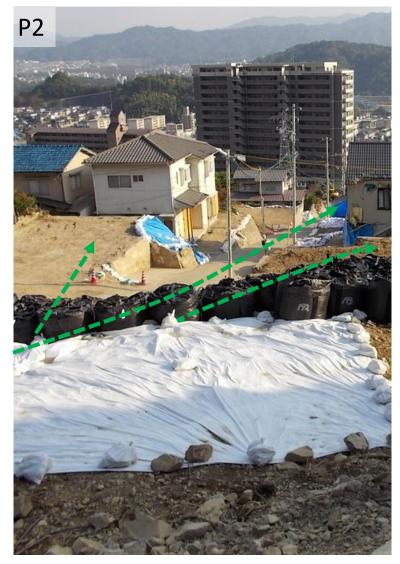
谷の出口付近で著しい宅地被害が生じた。被害家屋は撤去されている。土嚢で土砂を仮押さえしている。

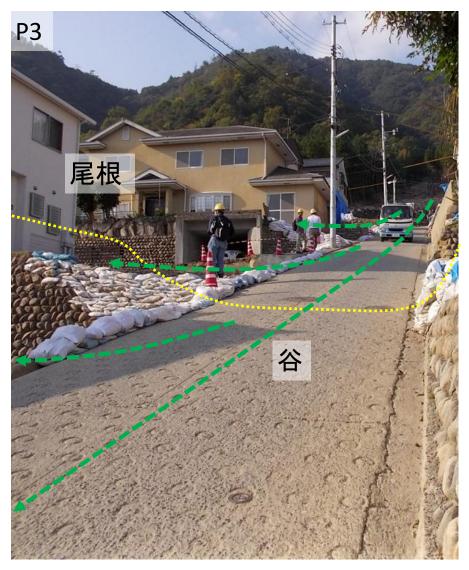
谷に形成された傾斜約11°の道路に導かれ土石流は下った。途中枝状に宅地に侵入し、道路沿いの擁壁などを破壊した。

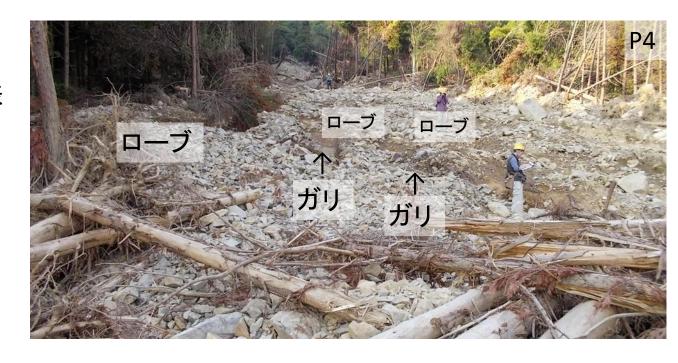
谷の中央部では元の地表上に薄く巨〜大礫がローブ状に堆積し、流木が散在する。またガリも多数形成された。谷の両脇ではローブ状に巨〜大礫が1m以上厚くローブ状に堆積している。

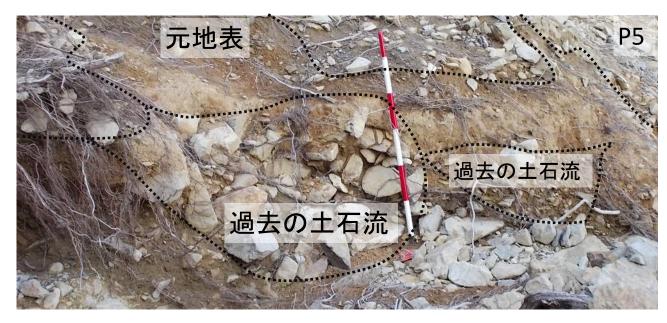
元の地表は削剥され、そ こに今回の土石流が堆積 したが、過去の土石流が 古いガリ内に残る。

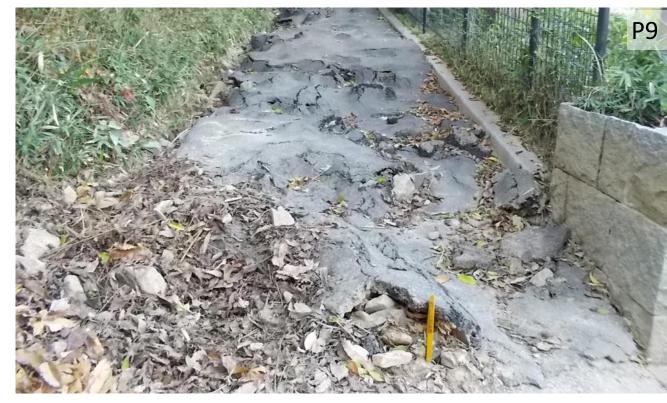
表層土内のパイピングで土砂が流動し舗装下の地表が凹凸状になったこと, その水圧でアスファルトが浮き下方に移動し,後に凹凸地表に付着したことを示す。

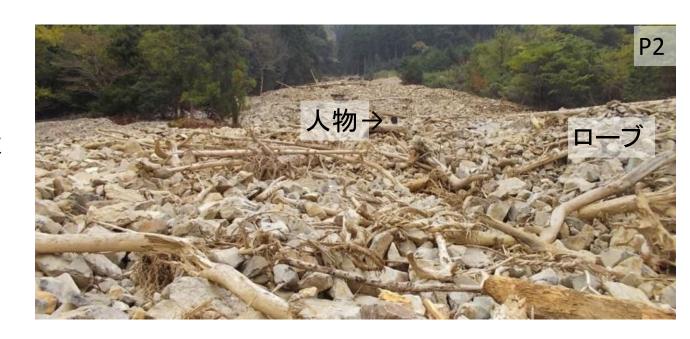
表面は1mを超す巨礫が 大量に堆積し傾斜約 15.6°の不安定な沖積錐 斜面を形成する。沖積錐 下部では幅10-20mで比 高約2mの自然堤防状の ローブが多い。最上部に 流木が散在する。

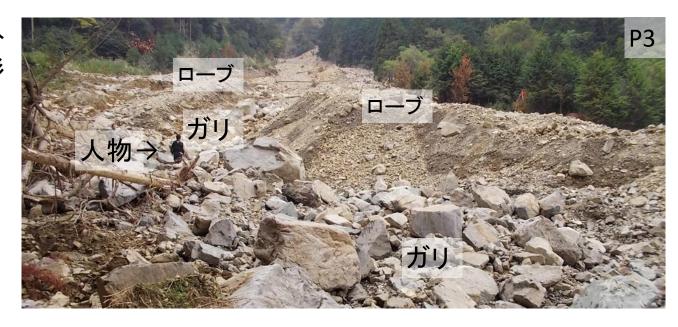
後続の土石流が低い部分を侵食し流下してガリが形成された。元の地表は最大約1m削剥されている。 ガリが形成されローブ形状が鮮明化した。

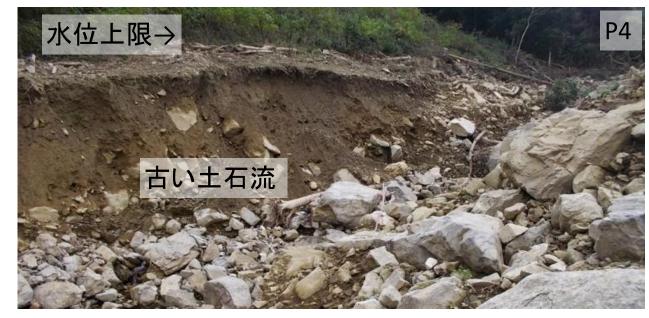
上流のガリの状況。元の 地形を侵食し古い土石流 堆積物が露出し、地表に 土砂の堆積はない。しか し流木とトラッシュが薄く 広がっており、その末端は 水位上限を示す。

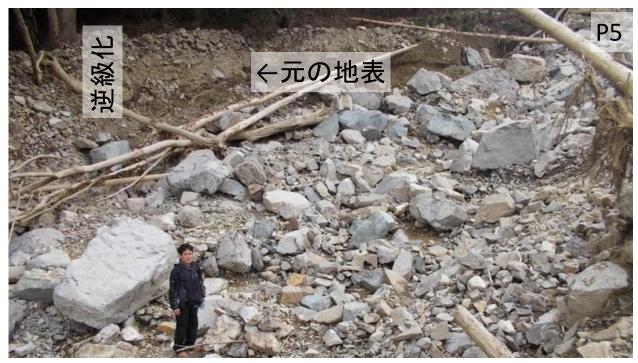
下流のガリの状況。ガリ谷壁で,今回の土石流は最大厚が約3mあり,下位が砂マトリックスの中礫層,上位が空隙のある巨~大礫層で逆級化している。

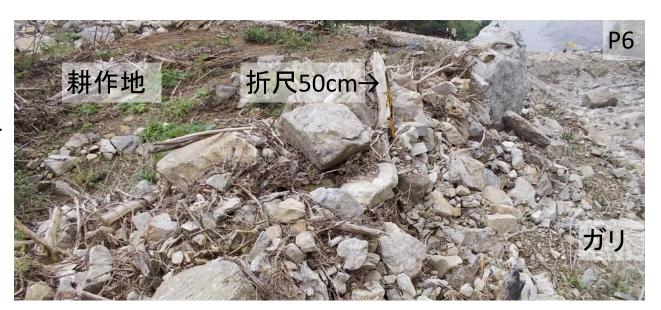
ガリと耕作地境界に幅約 2mで高さ約1.5mで自然堤 防状のローブが形成されている。水位がそこまで上昇 したが、耕作地には主に河 水が流入した。結果、植物 は下流に倒伏しているもの の表土の削剥は少なく若 干の細砂に被覆される。

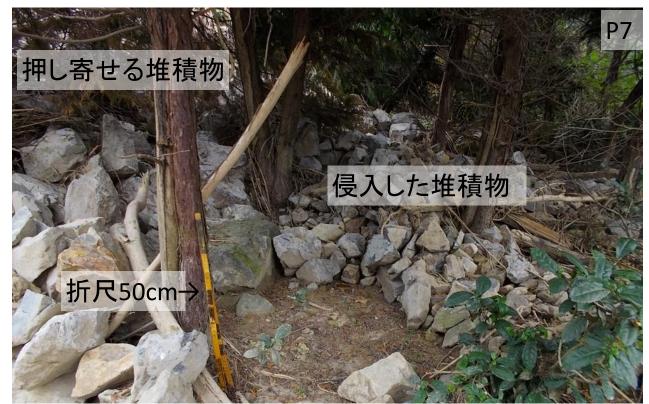
檜林に押し寄せる土石流 堆積物と、林内に侵入した 土石流堆積物を示す。檜 がスリットとなり巨大な堆 積物を止め、その後続の 土砂が入り込んでいない。 しかし通過した河水の為、 表土は削剥され根系が露 出する。

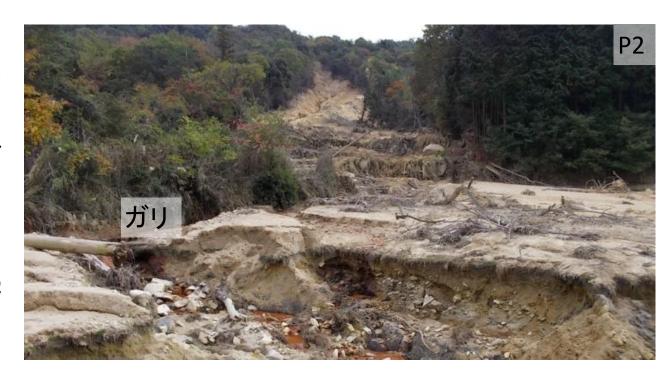
山麓から源頭部を望む。山麓では土石流堆積物上に 淘汰良の中粒砂層が1m以 上堆積し緩斜面を作る。段 状に耕地化された斜面は、 今回、細粒土砂と流木など で数10cm覆われた。場所 により2mを超す深いガリ侵 食も見られた。

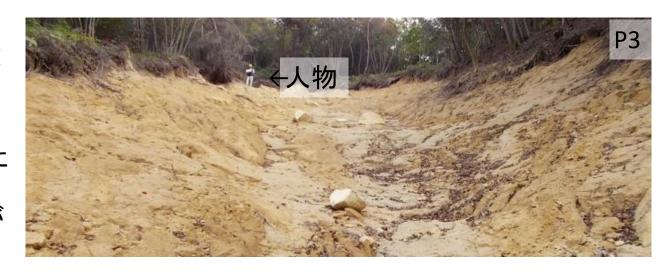
源頭部を望む。崩壊地の底に基盤(花崗岩様)が露出する。崩壊壁の上部にはパイピング孔が点在し、表層崩壊を引き起こした。尾根上には侵食に抗した巨礫が残されハンマー打診では火花が出る硬度を持つ。

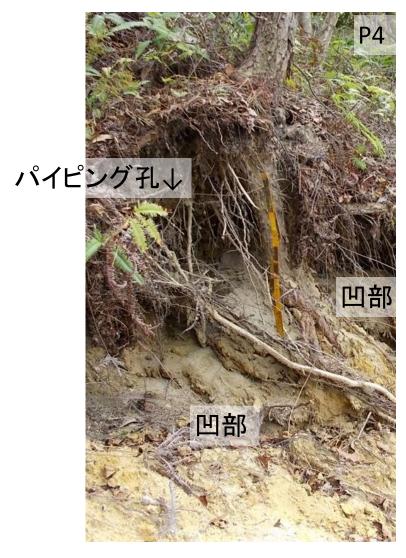
源頭部のパイピング孔と直下の侵食 状況を示す。著しい凹部は大量の出 水があった事をうかがわせる。

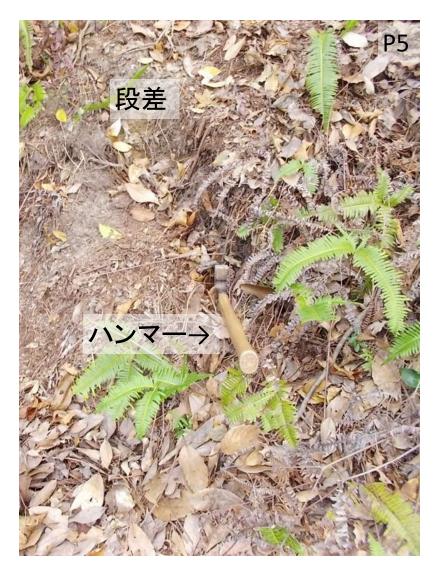
源頭部背後にある20cm程度の段差である。近傍には開口クラックも多数あり不安定斜面が残っている事を示す。

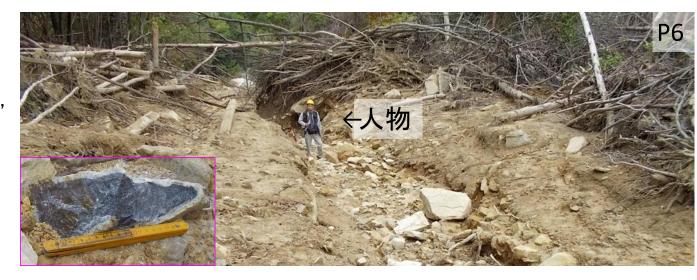
支流の様子である。谷 底に巨〜大礫はあるが、 堆積物および流出物が 細粒土砂と流木が中心 だったと考えられる。岩 の一部に硬い玻璃質を 持の可能性がある。

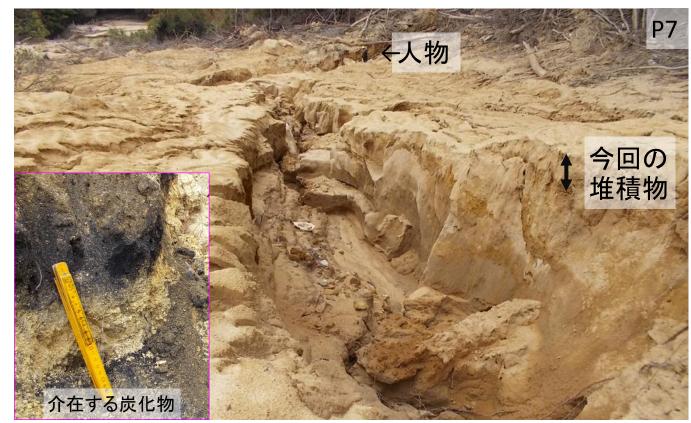
約2m刻まれたガリ断面 は砂層であり礫は見られない。今回の堆積物 は最上部の数10cmで ある。砂層には炭化物 あるく含まれる。山火 事か人為的な野焼きの 痕跡かと思われる。

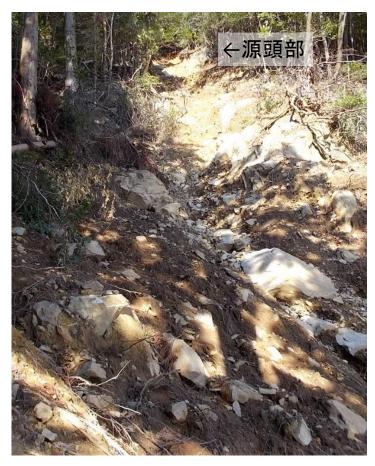
大規模な土石流被害が出た八木四丁目の谷の上流域を追加調査した(2011年11月19日)所,小規模な崩壊,表層土や渓床岩盤や堆積土砂の流出痕跡を確認できた。また標高約450mにある源頭部の崩壊地は傾斜約40度,幅約3m,崩壊深約1mという小規模なものだった。
