2005年3月20日発生の福岡県西方沖地震の調査速報(続き)

黒木貴一(正会員、福岡教育大学教育学部社会科教育講座)

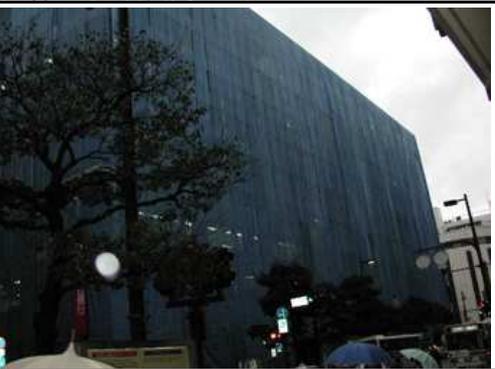
<p>1 天神一丁目(福岡ビル)</p>

<p>多数のガラスが割れた福岡ビルの様子である。地震発生3日後にはネットがかけられていた。なお、天神では地震後3日目の22日は通常の通勤風景が見られた。</p>
<p>2 天神一丁目(神社)</p>

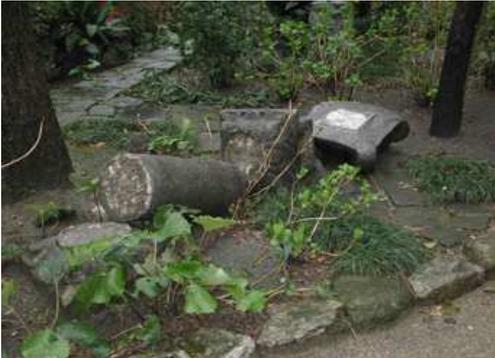
<p>水鏡神社では灯籠の転倒が見られた。転倒方向はN20° E。</p>

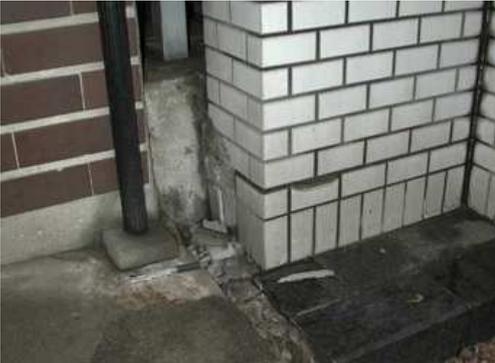
<p>3 須崎町(ビル基礎)</p>

<p>S62年定礎のビルの基礎部分。タイルが剥げ落ちている。</p>
<p>4 奈良屋町(旗ざお)</p>

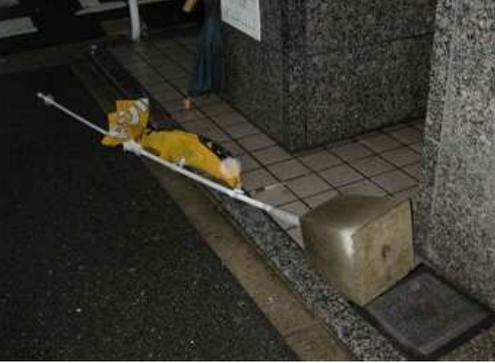
<p>広告用旗ざおが転倒している。転倒方向はN35° E。</p>
<p>5 奈良屋町(自転車)</p>

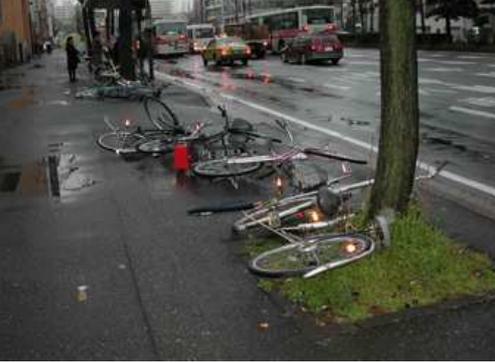
<p>自転車が転倒している。自転車の列は道路と多少斜交する。その転倒方向は、N35° E。</p>
<p>6 下呉服町(ビル壁)</p>

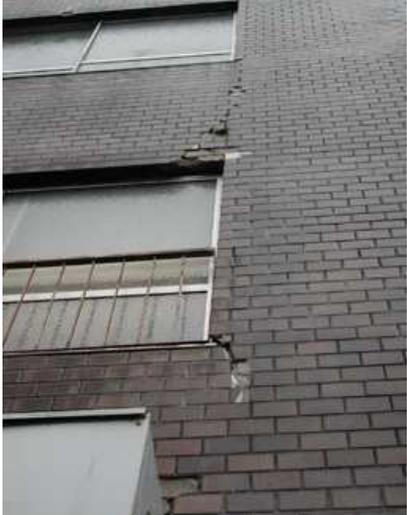
<p>窓枠の隅からクラックが入っている。</p>

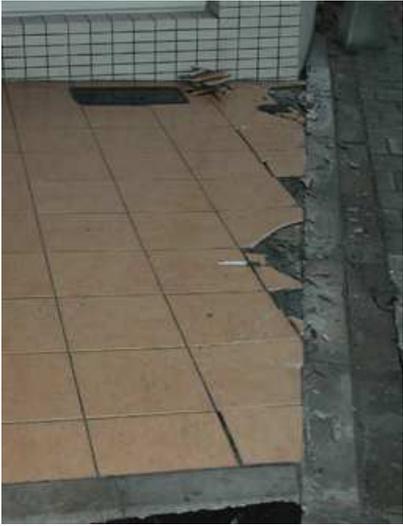
7 大博町(ビル入り口)

<p>ビル入り口のタイルが破損している。破損は、N40° E 延長辺にある。</p>
8 千代四丁目(寺)

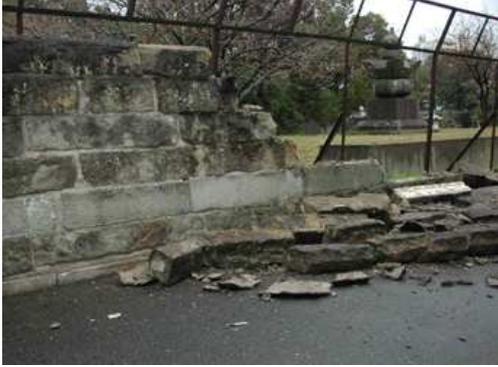
<p>崇福寺の北側の壁が倒壊した。壁は道路に斜交するように倒壊している。その倒壊方向は、N10° E。</p>
9 千代一丁目(石碑)

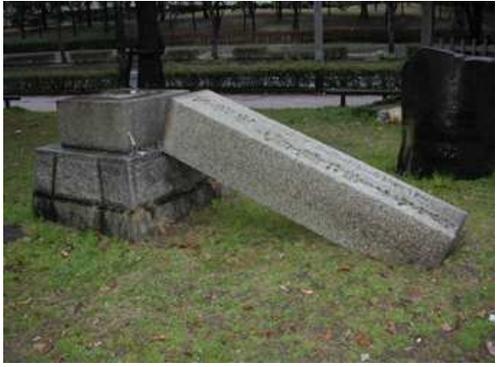
<p>皇太子嘉仁親王殿下御料水の石碑が転倒した。その転倒方向は、N30° E。</p>
10 千代一丁目(民家)

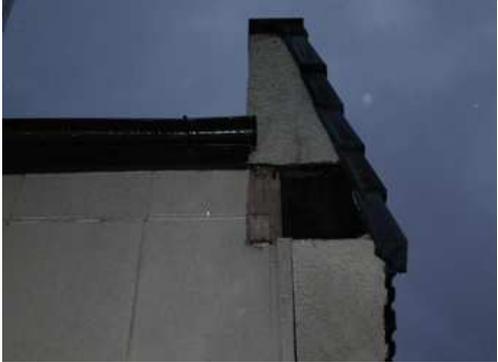
<p>民家の壁が剥離している。この地域の住宅地では、所々このような壁の剥離を観察できる。</p>

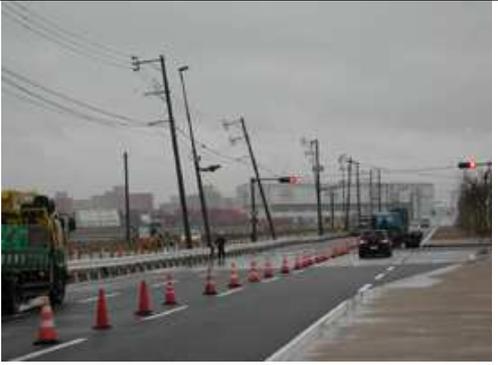
11 アイランドシティ(電柱)

電柱が傾斜している。道路が波打っている。液状化により地盤の変状が生じた。それでも通行には問題がさほどなく、福岡から海ノ中道へのアクセスは通常とあまり変わらない。
12 アイランドシティ(壁)

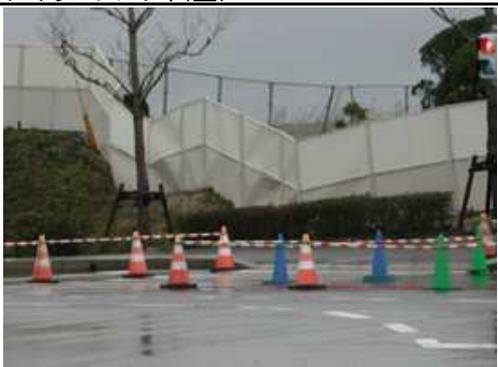
液状化による地盤変状により、壁が崩壊した。

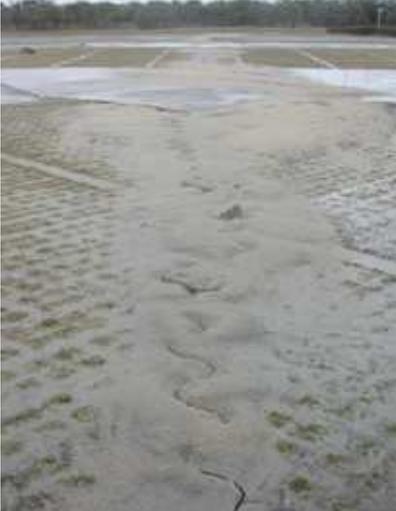
<p>13 海ノ中道(海浜公園の噴砂)</p>

<p>液状化による噴砂が生じた。ここでは、北西-南東方向に約100m一直線状の噴砂列が形成された。</p>
<p>14 海ノ中道(海浜公園のインフラ被害1)</p>

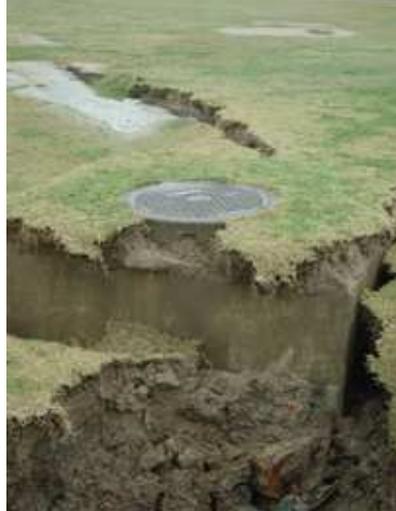
<p>液状化により周囲の地盤は沈下し、マンホールが浮き上がったようになった。</p>
<p>15 海ノ中道(海浜公園のインフラ被害2)</p>

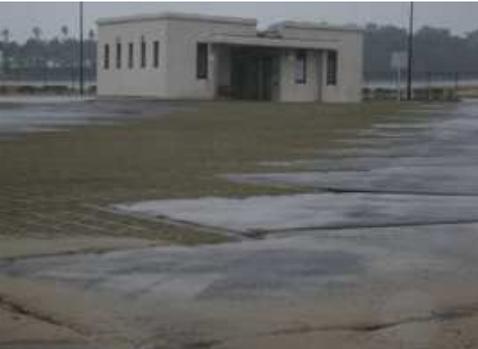
<p>液状化により不等沈下が生じ、建物が傾いてしまった。</p>
<p>16 海ノ中道(海浜公園の公園施設被害)</p>

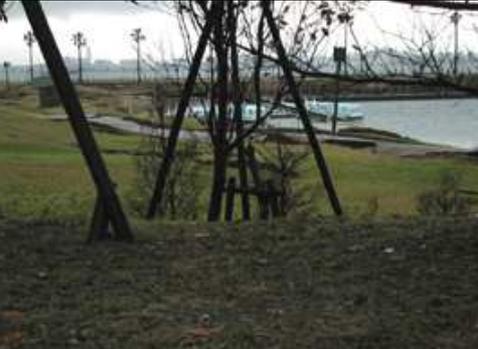
<p>海浜公園に湖があり、その湖岸線に平行に開口クラックが形成されている。地盤は湖方向に動いて(側方流動現象?)が生じ、湖岸に設置された園内道路を著しく波打たせた。撮影場所背後にある車道にも一連のクラックが生じ、危険表示のパイロンが設置されている。</p>

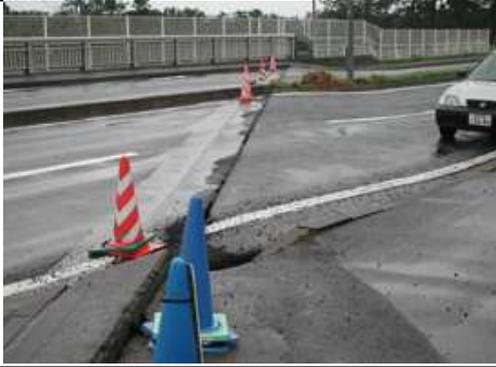
17 海ノ中道(跨線橋)

橋梁部は基礎がしっかりしているために、道路との境界に段差が生じた。走行ではかなり減速する必要がある。

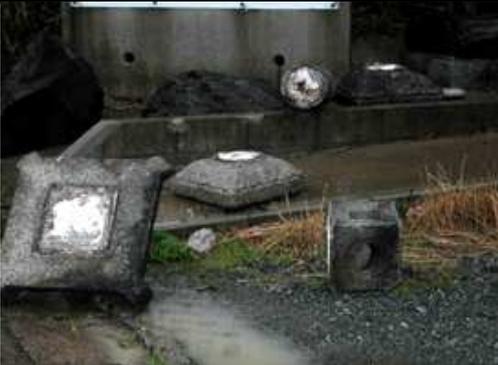
<p>18 弘(灯籠転倒)</p>

<p>島の西側道路沿いにある灯籠の転倒状況である。その転倒壊方向は、$N40^{\circ} W$。</p>
<p>19 弘(ビニールシート)</p>

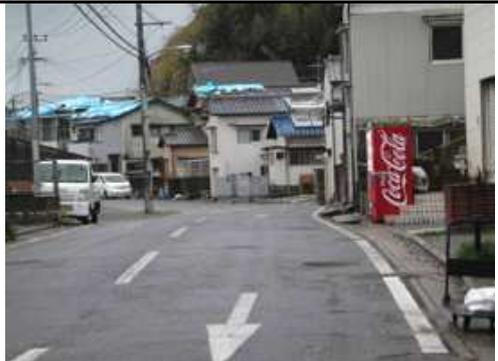
<p>海岸沿いの集落の様子である。全棟ではなく数件の家屋の屋根がビニールシートで覆われている。多く家屋には壁の剥落が見られる。</p>

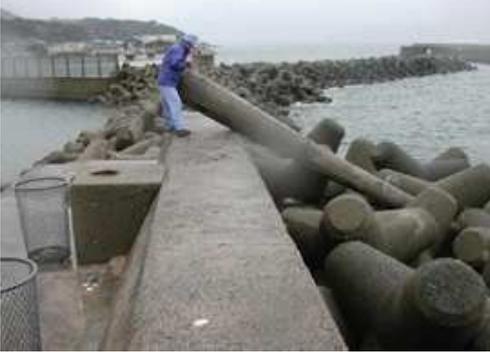
20 弘(港湾施設)

<p>根元直径50cmのコンクリート製の柱が根元で折れ倒壊した。根元断面を見ると、元々亀裂があり、中心部の直径30cm程度のみが接続していたものと考えられる。その転倒壊方向は、N70° E。</p>
21 弘(西海岸の斜面崩壊)

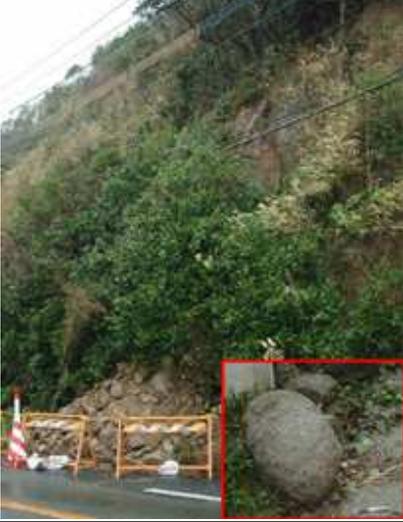
<p>西海岸の斜面崩壊現場である。岩質は花崗岩であるが風化しており、マサや右下のようなコアストーンが見られる。比較的凹凸の少ない滑らかな崩壊壁を形成している。</p>
22 弘(道路クラック)

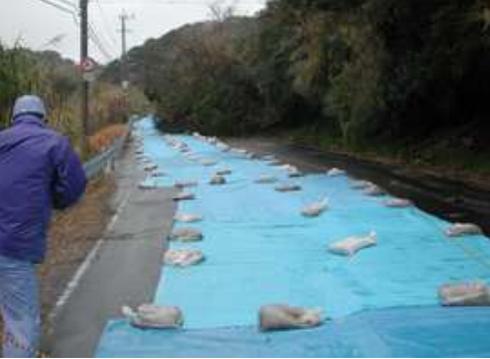
<p>西側の道路中央に100mほど連続する開口するクラックが生じた。その段差は数センチある。降雨により雨水の浸透による斜面崩壊を防ぐためにビニールシートで覆ってある。写真前方は斜面崩壊による土砂、樹木が道路をふさいでいる。</p>
23 勝間(盛土)

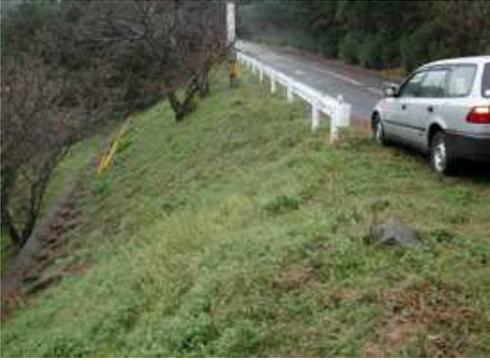
<p>谷埋の道路である。写真右から左に谷があり、写真前方には盛土と地山の境界部で段差が生じている。段差により、通行に支障が出ている。</p>

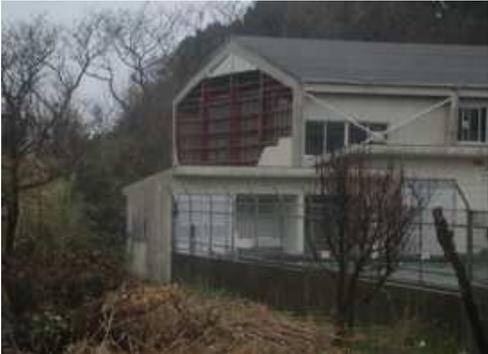
<p>24 勝間(体育館)</p>

<p>小学校の体育館で、壁が広く剥落し鉄骨がむき出しになった。</p>
<p>25 勝間(集落のビニールシート)</p>

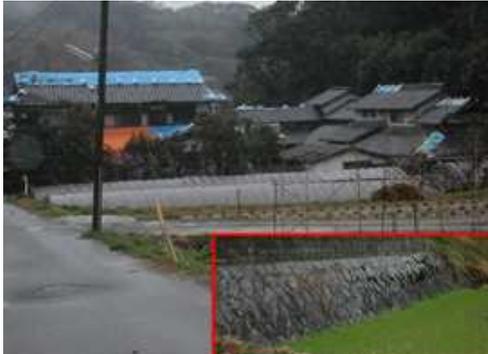
<p>勝間の集落中心の様子である。ここでは、多くの家屋の屋根をビニールシートで覆っている。危険と判断された建物も見られる。石垣のはらみ出しも見られた。</p>
<p>26 勝間(021062電子基準点)</p>

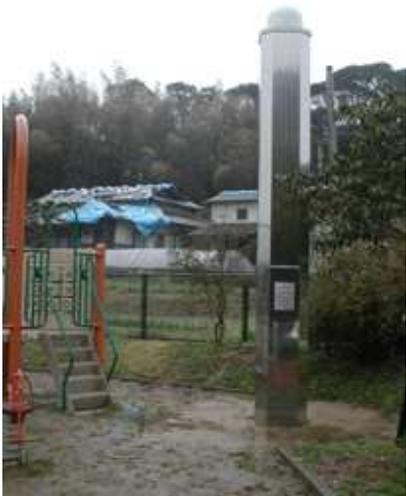
<p>国土地理院の最新型の電子基準点である。今回の地震の地殻変動解析に使用された重要点である。この点が、南西方向に17cm移動した。</p>
<p>27 勝馬(北東海岸の斜面崩壊)</p>

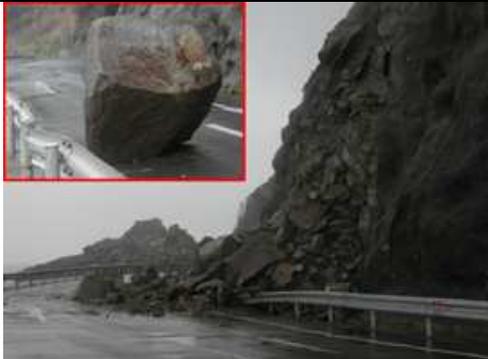
<p>北東海岸の斜面崩壊現場である。岩は新鮮な閃緑岩で角礫である。道路に小型トラック大の落石が見られる。個々の岩が大きいいため、凹凸の著しい急傾斜の崩壊壁を形成する。</p>

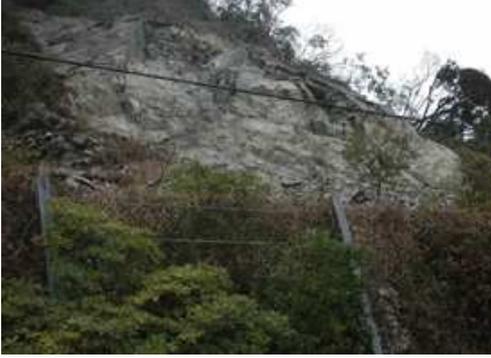
<p>28 志賀島(南東海岸の斜面崩壊)</p>

<p>南東海岸の斜面崩壊現場である。岩は新鮮な花崗岩で角礫である。観察中も小規模な崩壊が発生する不安定な急斜面である。個々の岩は西海岸に比べ大きく、北東海岸に比べて小さい。</p>
<p>29 志賀島(神社)</p>

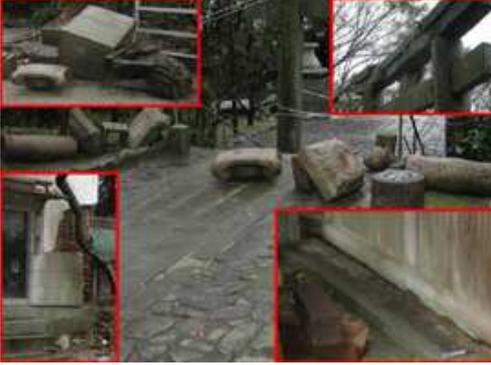
<p>志賀海神社の被害は、全ての灯笼の転倒、鳥居上部の南へのずれ、白壁の崩壊、社務所の右回転、狛犬の倒壊などである。転倒方向は、N45° W-N40° Eの間にある。</p>
