# 平成21年7月中国・九州北部豪雨

## 那珂川町の氾濫被害の事例

8月上旬調査

## 2009年中国・九州北部豪雨災害の福岡市周辺被害について

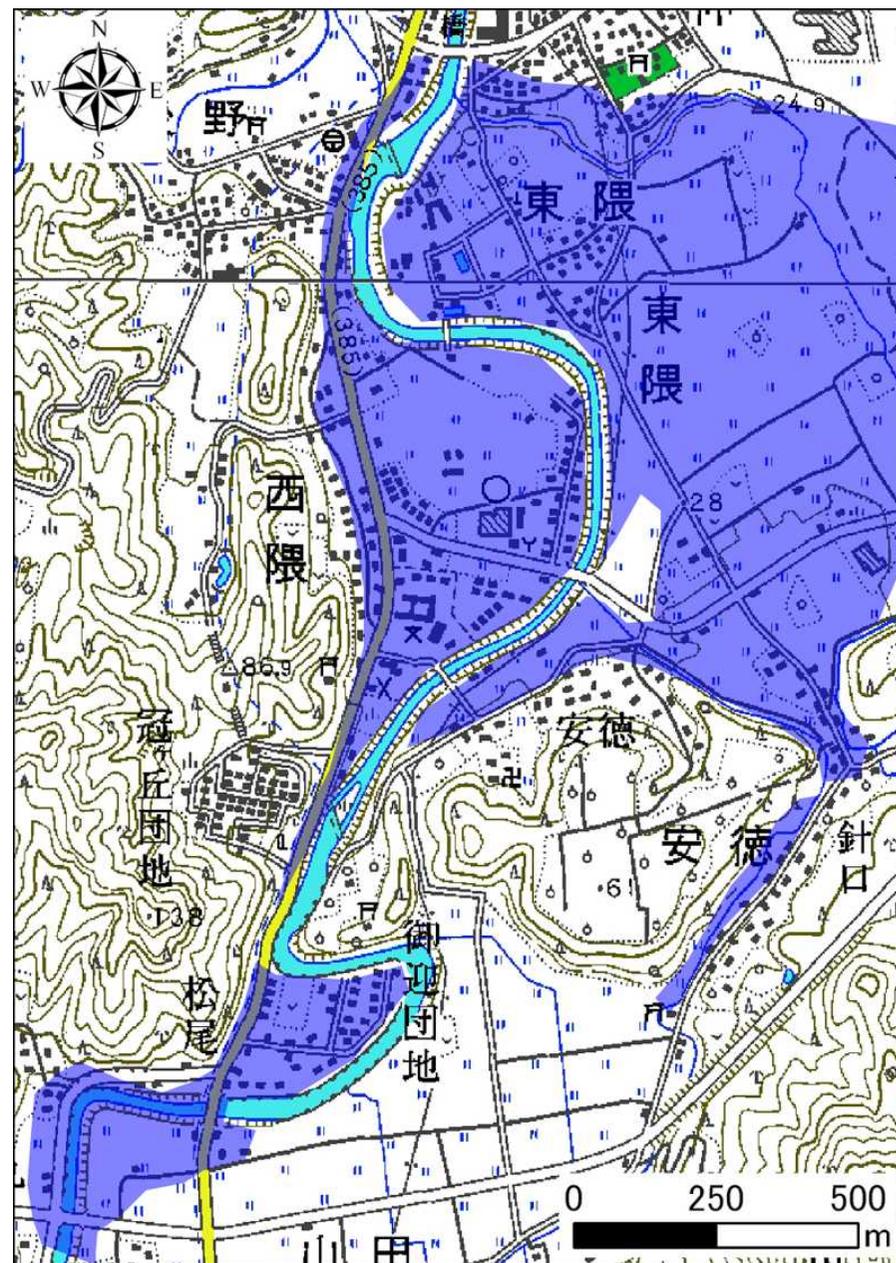
約10cm以上浸水した範囲

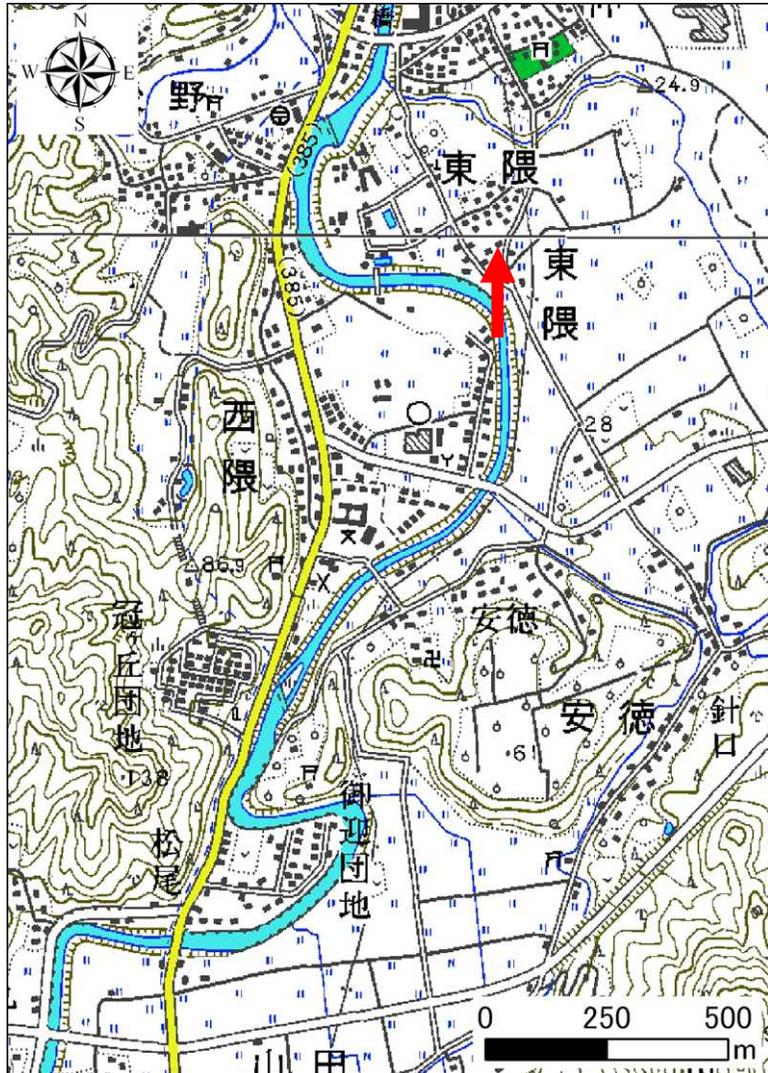
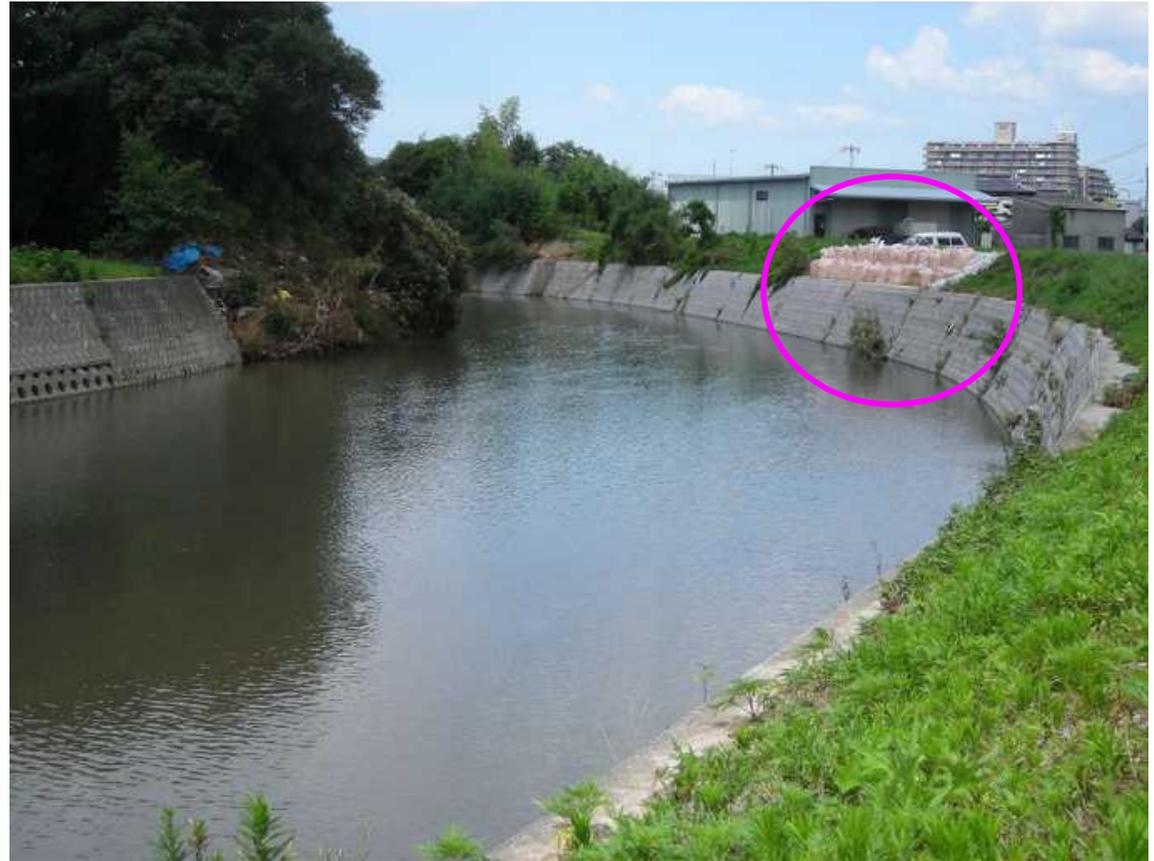
# 攻撃斜面での溢流 東隈

土嚢が積み上げられている。  
溢水は東隈地区に流入した。  
堤防から外側2m以内に土砂(最大  
20cmで平均5cm)が蓄積する。

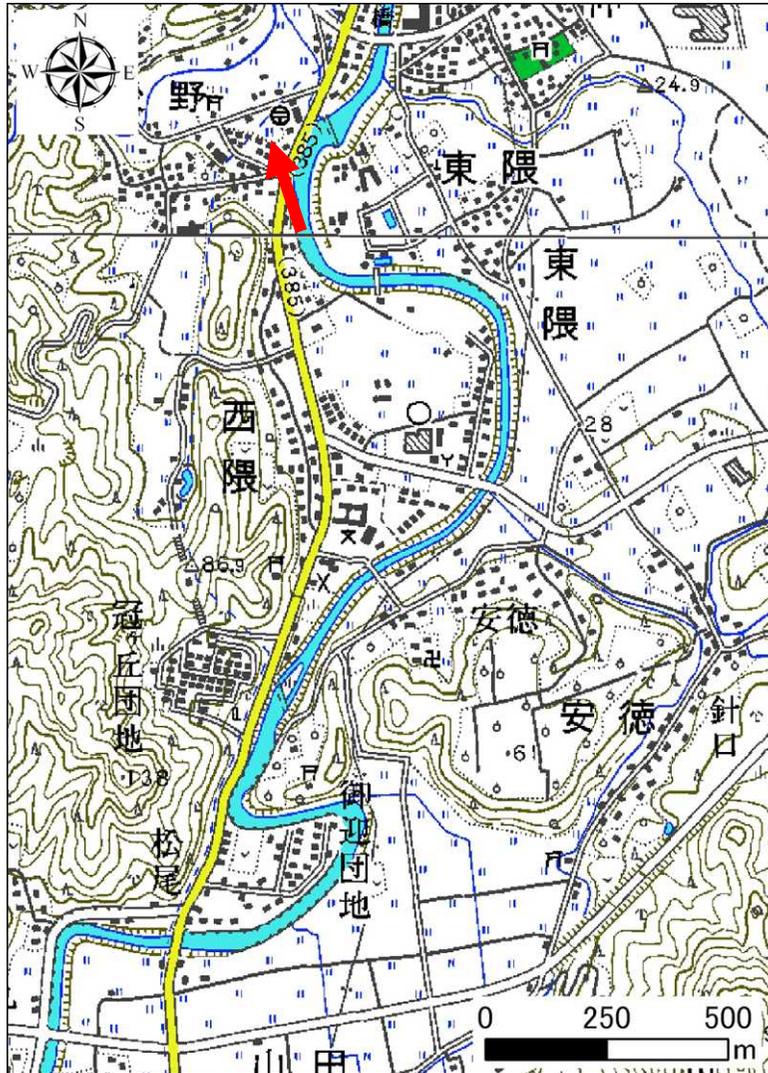
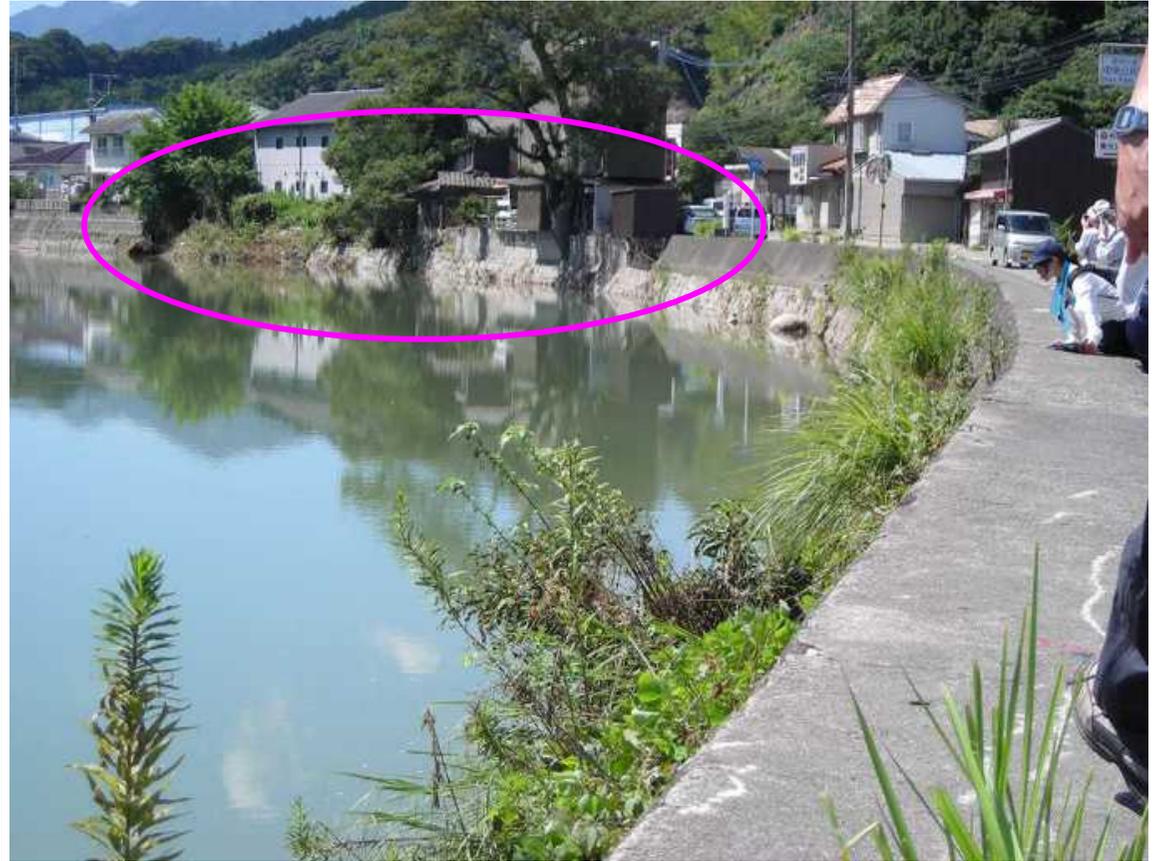
# 堤防の未整備による溢流 後野

柿の井堰手前200m付近に堤防未整備区間が見られた。  
溢水は後野地区に流入した。  
土砂の痕跡は少ない(最大1mm)。

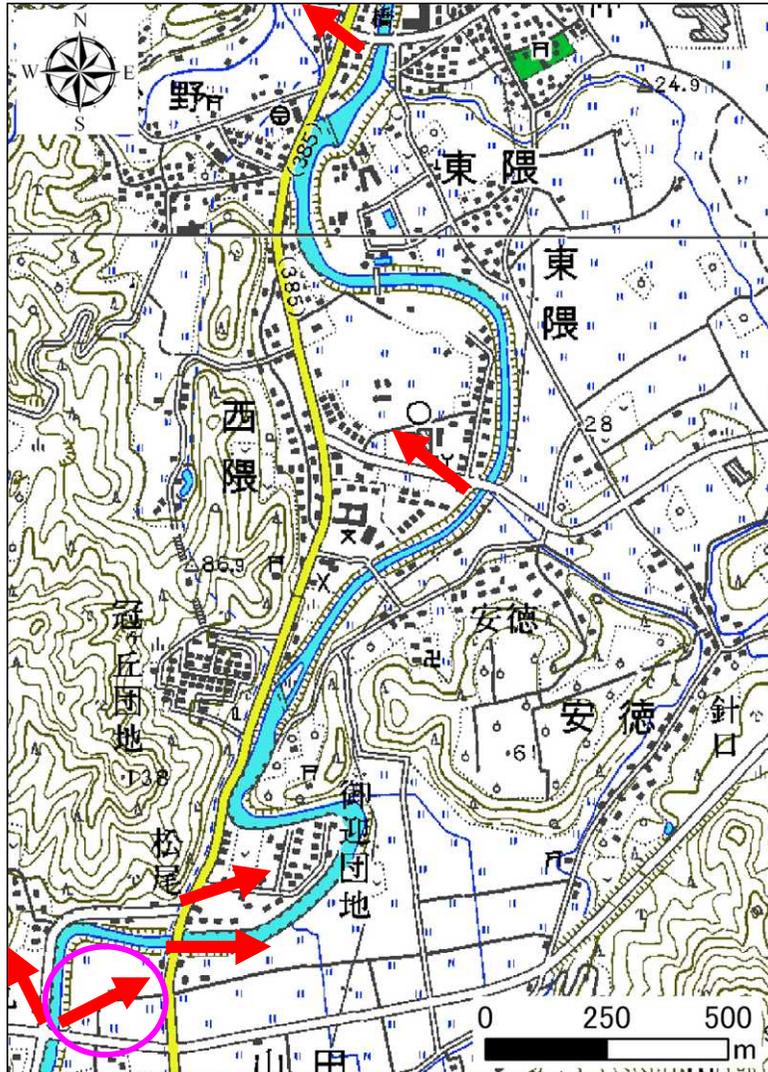
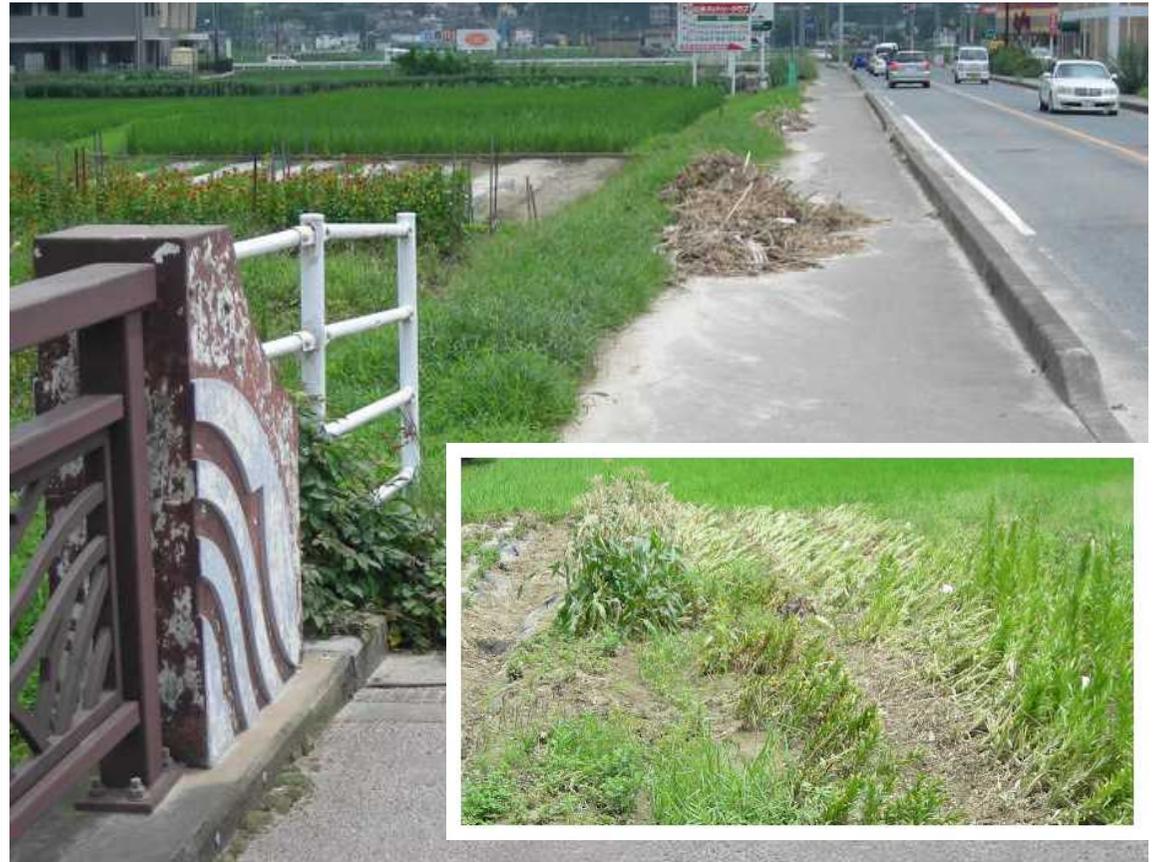
# 橋による水位上昇 おぎわら橋

現人橋、轟橋、松尾橋、おぎわら橋付近で溢流をし、堤内に侵入した。倒伏等で判断した侵入方向を矢印で示す。堤防直近以外、土砂は最大10mm程度。

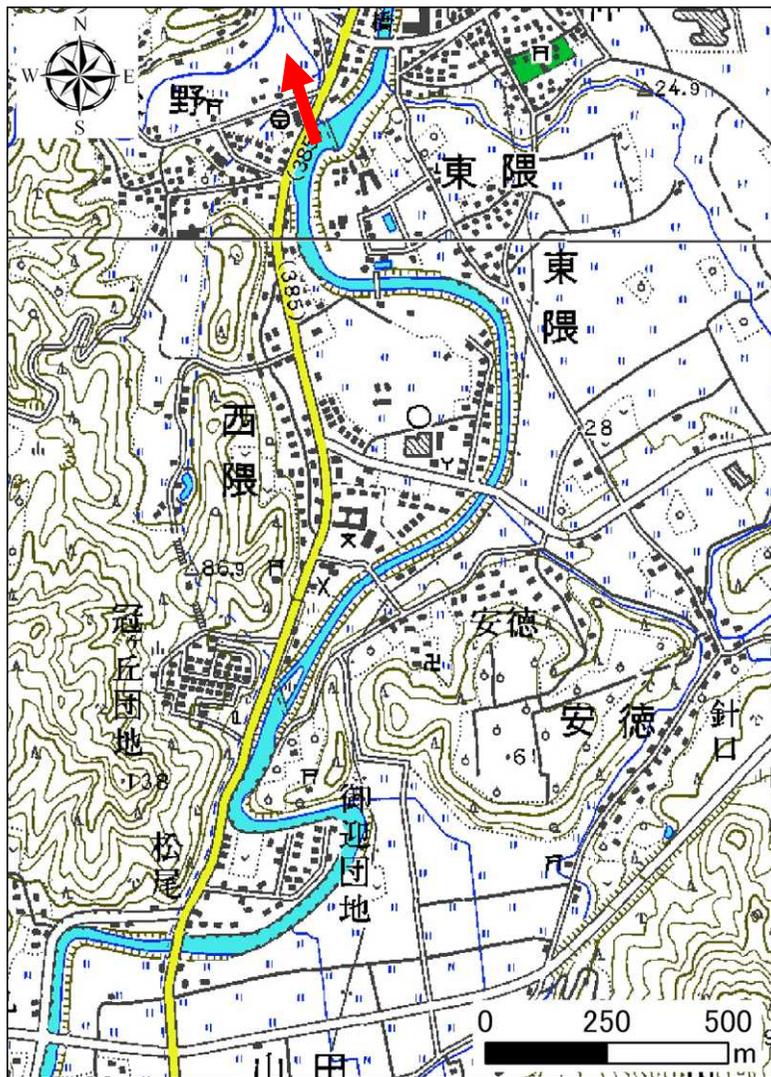
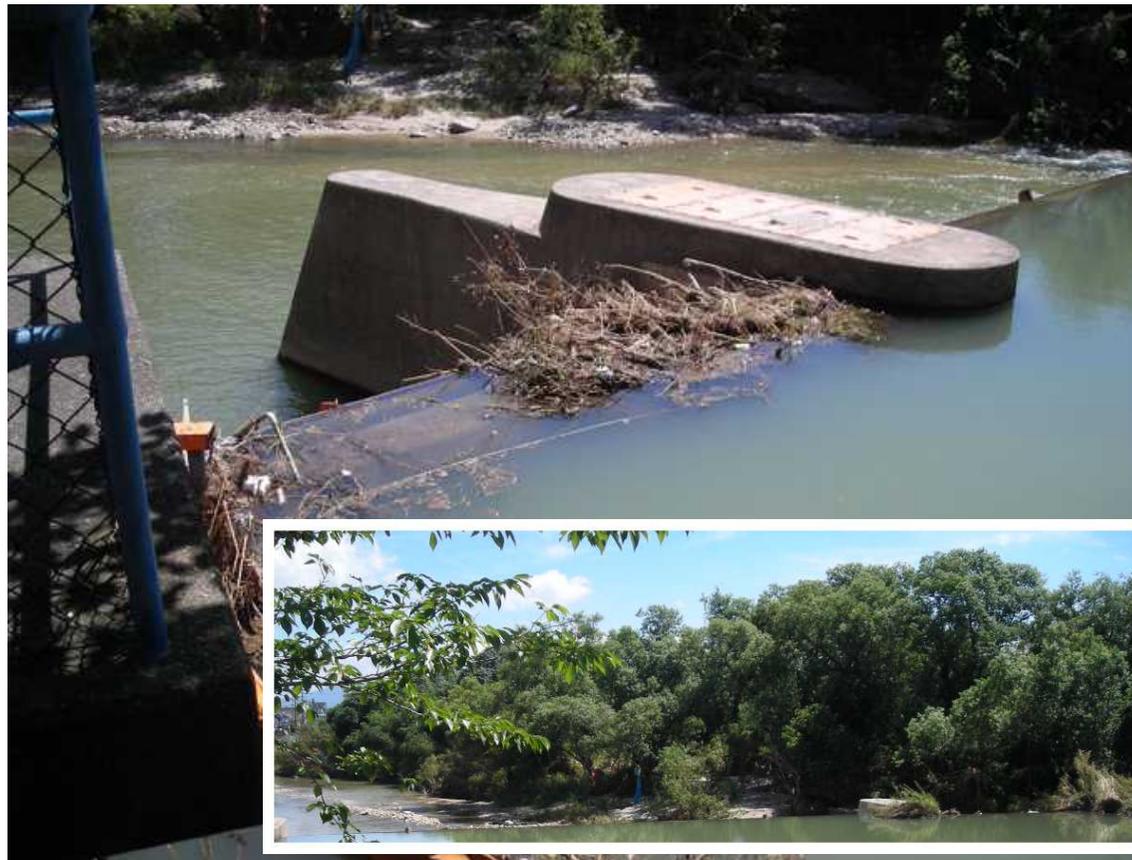
# 堰による水位上昇 柿の井堰

堰に流木やゴミが集積している。  
堰下流側に大量の土砂(厚さ1m)が蓄積している。

河畔林に多くのゴミが残されている。  
堰手前10m程から溢流痕跡がある。

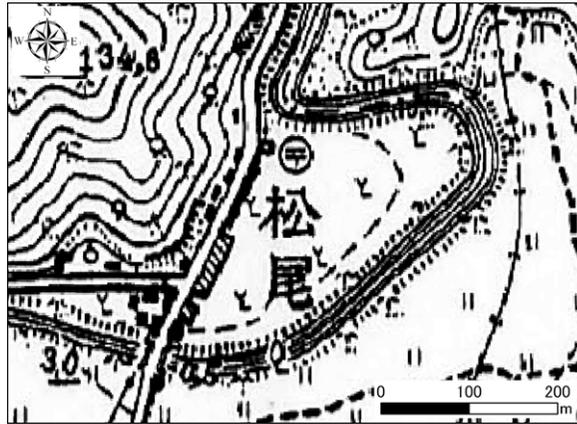
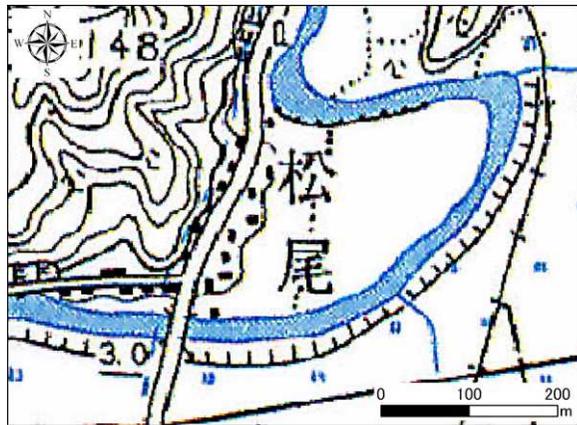
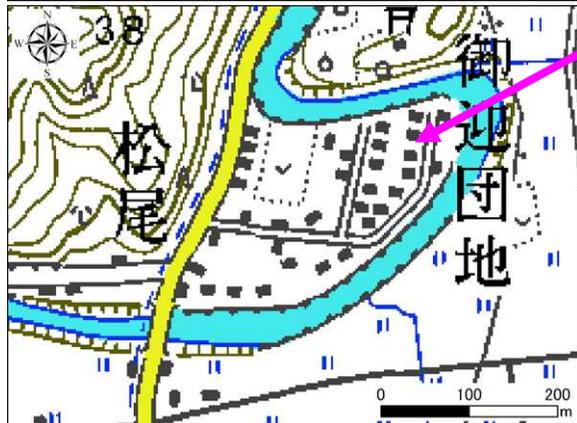
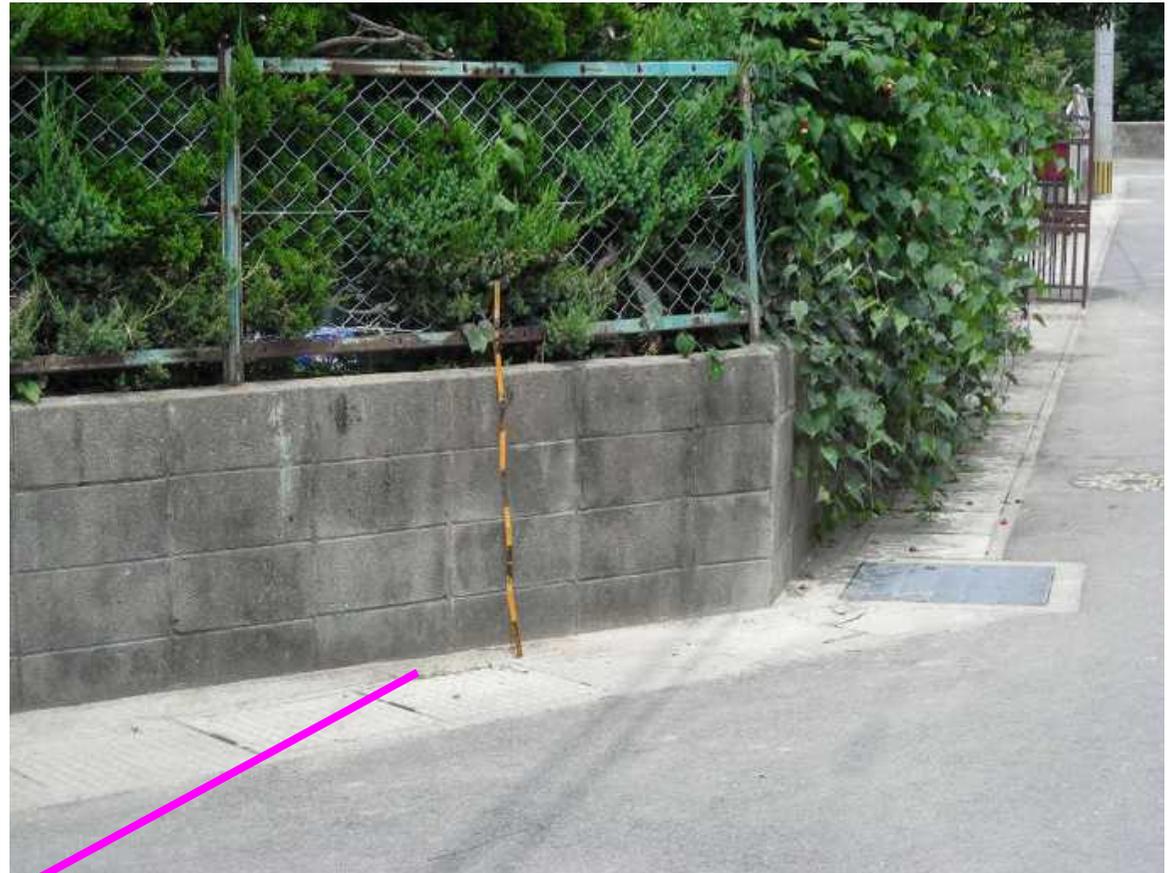
# 堤防はあるのに、低い土地での宅地開発1 御迎団地

松尾橋からの溢流は、堤内の団地に侵入し、最大1.1mの浸水深があった。昭和初期は河畔竹林に囲まれた桑畑。昭和中期は空き地(開発中地か)。現在、河畔竹林は大半堤防に変化した。

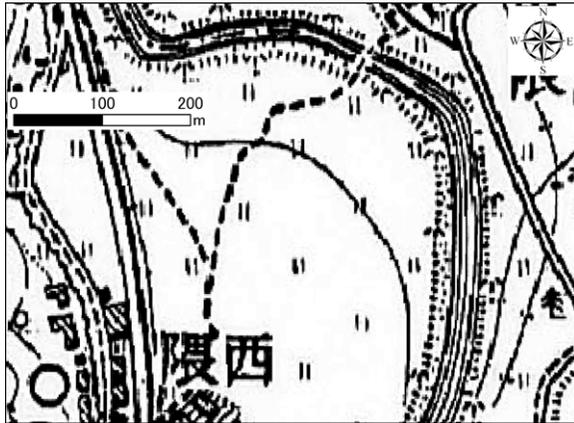
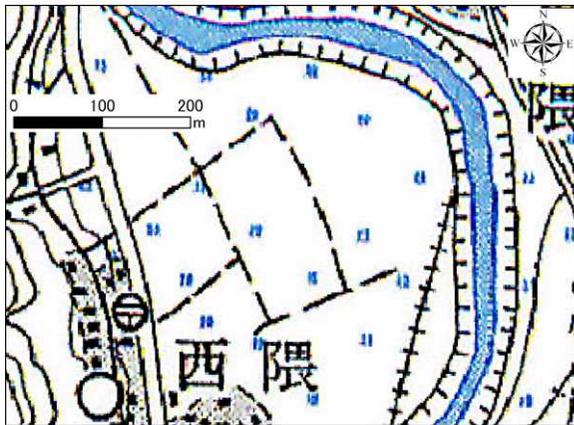
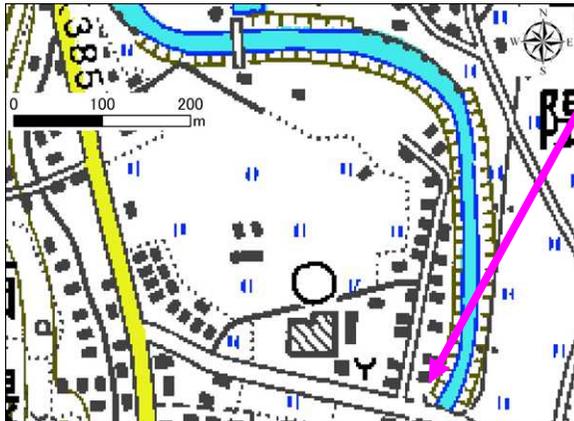
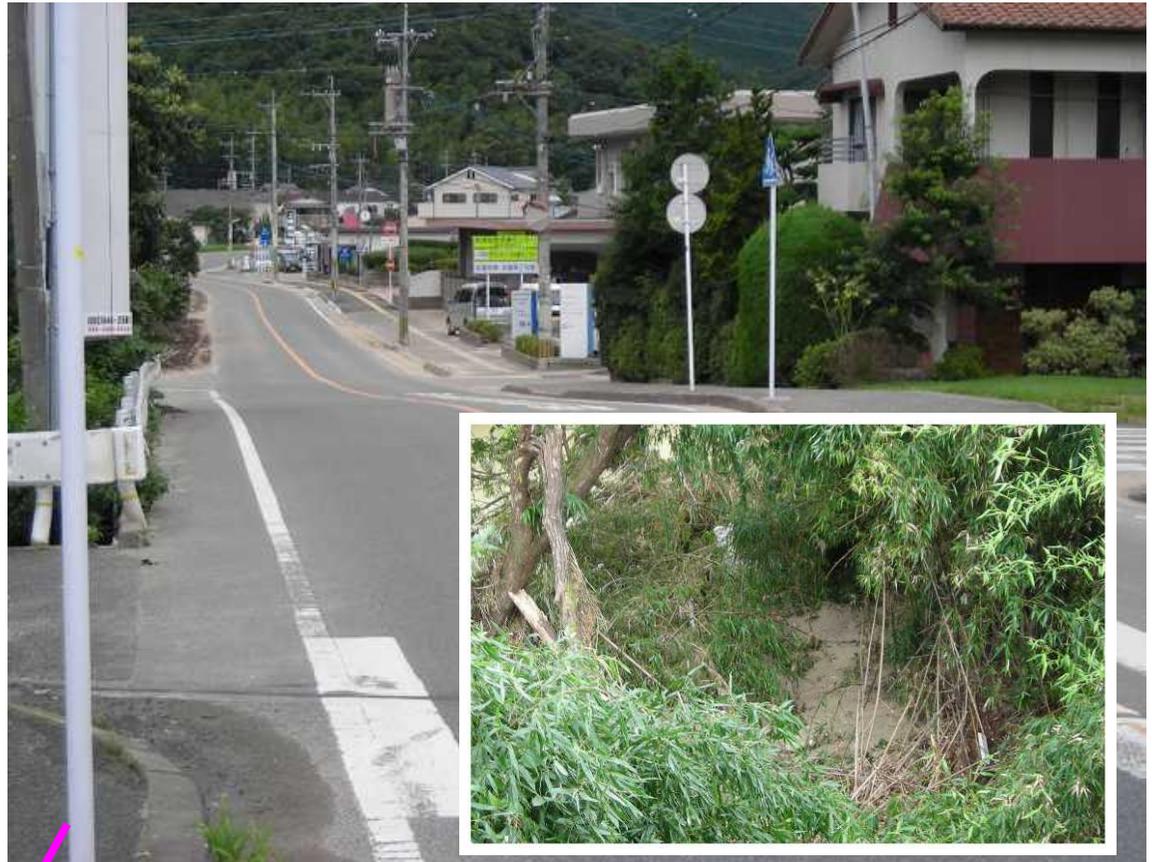
# 低い土地での宅地開発1 役場周辺

轟橋からの溢流は、堤内の団地・役場に侵入し、最大1.1mの浸水深があった。昭和初期は河畔竹林に囲まれた水田。昭和中期は河畔竹林が堤防に変化。堤外の河畔林に土砂が大量蓄積。
