東北地方太平洋沖地震による京葉臨海部における液状化現象の発生と被害状況

青山雅史（財団法人日本地図センター連携研究員）

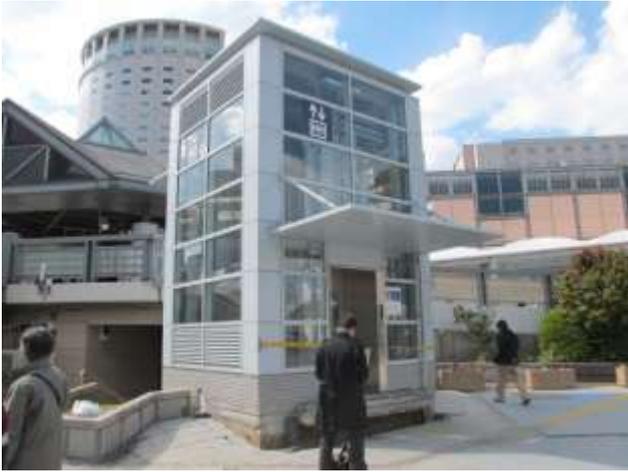
写真 1 新浦安駅南口駅前広場のエレベーターの
抜け上がり.

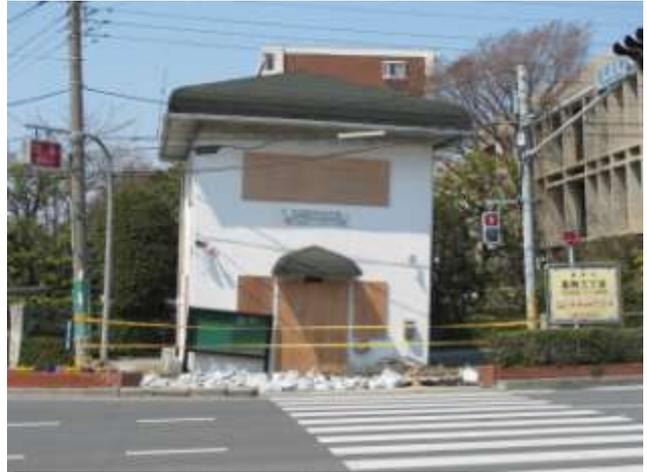
写真 2 浦安市富岡 3 丁目, 富岡交番. 交番が北
東側 (画面右側) に傾斜している. 戸建
住宅においても, 同様の事例が数多く見
られた.

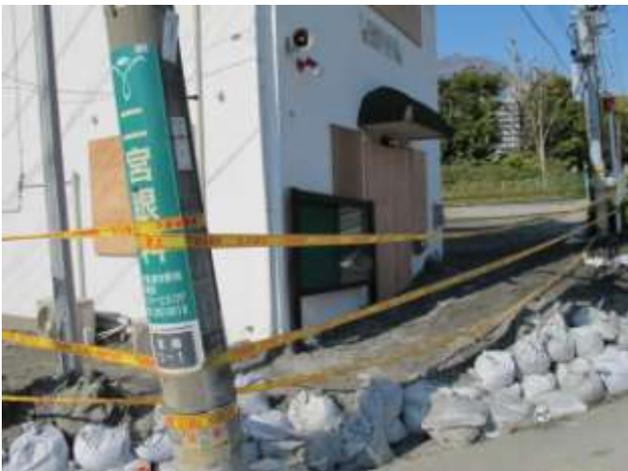
写真 3 浦安市富岡 3 丁目, 富岡交番. 建物基部
付近が噴砂により埋没している.

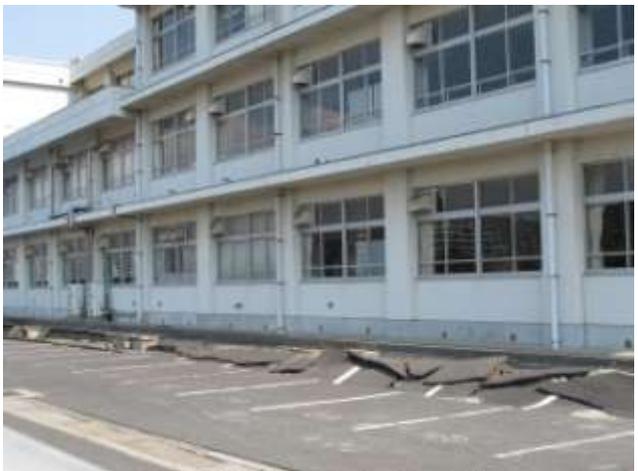
写真 4 浦安市高洲 9 丁目, 学校校舎の抜け上がり
(周辺地盤の沈下). 浦安市内では, 同様
の事例が住宅, 学校, 商業施設等において
多数確認される.

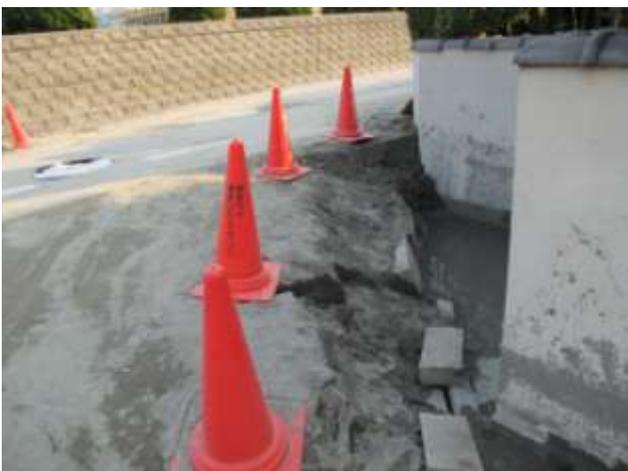
写真 5 浦安市今川 2 丁目. 道路右側の住宅側の
地盤が沈下.

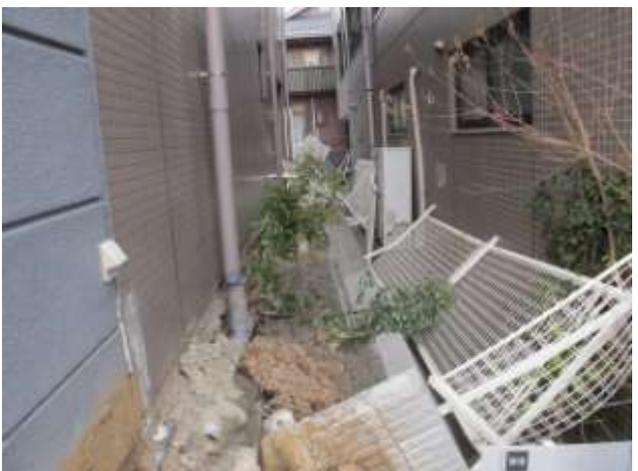
写真 6 浦安市入船 4 丁目. 家屋の間の柵が倒壊
している.

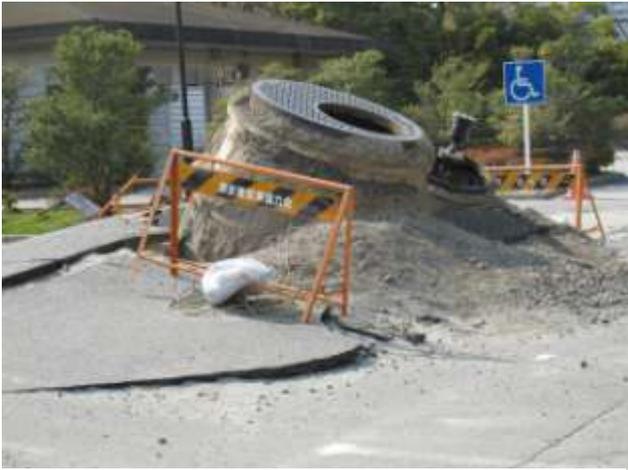
写真 7 浦安市高洲 4 丁目，高洲中央公園駐車場。
マンホールが周囲の路面よりも約 1.5 m
抜け上がっている。

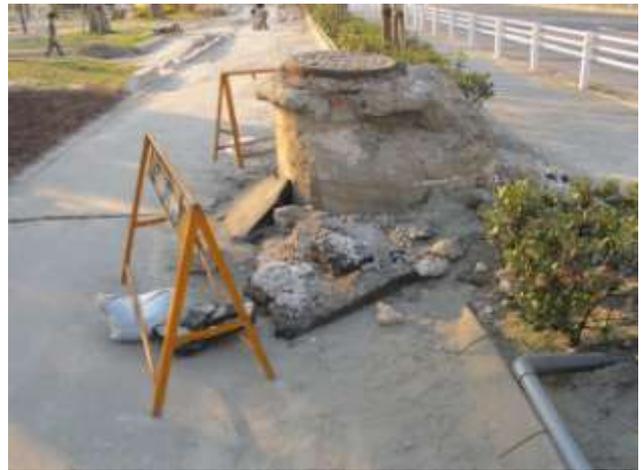
写真 8 浦安市高洲 7 丁目．マンホールが周囲の
路面よりも約 1 m 抜け上がっている。

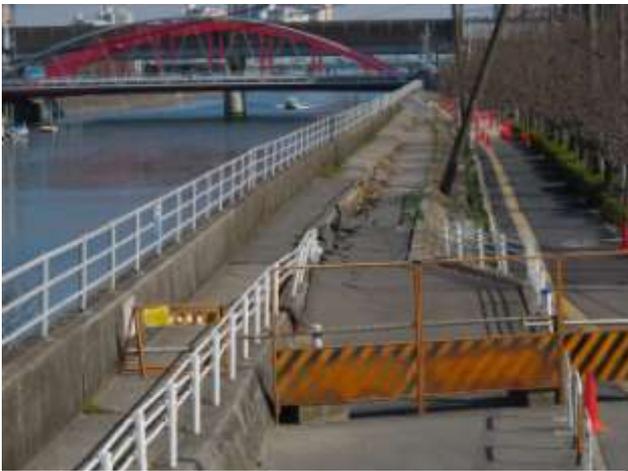
写真 9 浦安市富岡 2 丁目，境川右岸側の護岸堤
防の損傷。

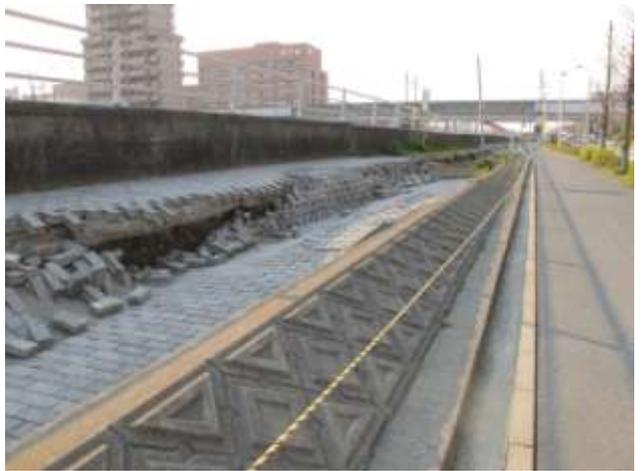
写真 10 浦安市入船 2 丁目，境川左岸側の護岸堤
防の損傷。

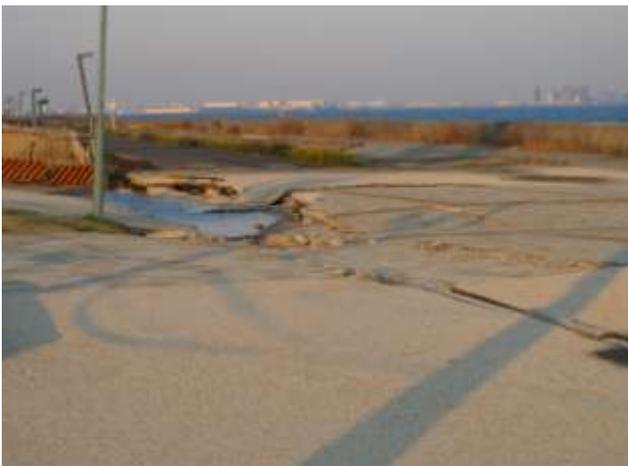
写真 11 浦安市日の出 8 丁目，海岸線付近の遊歩
道の陥没と損傷。

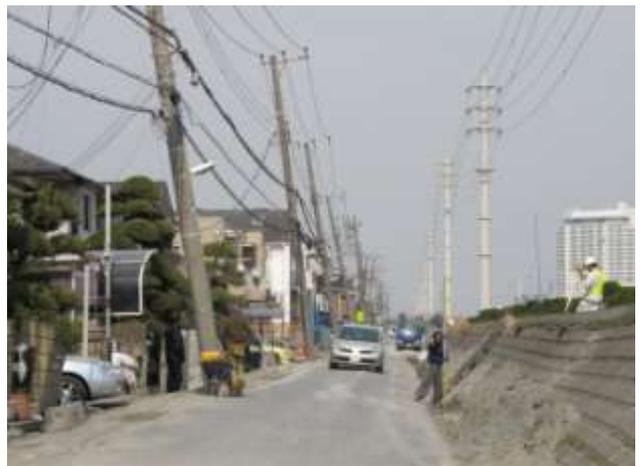
写真 12 浦安市今川 3 丁目．電柱が画面左側に傾
斜している．道路は右下がりに傾斜し，
道路沿い住宅側のブロック塀が道路側
に傾斜している。

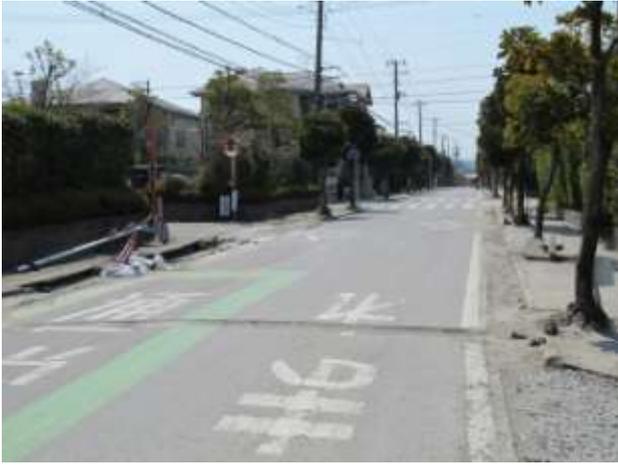
写真 13 浦安市弁天 2 丁目。車道に段差が生じ、歩道の縁石は損壊し、道路標識が倒壊している。

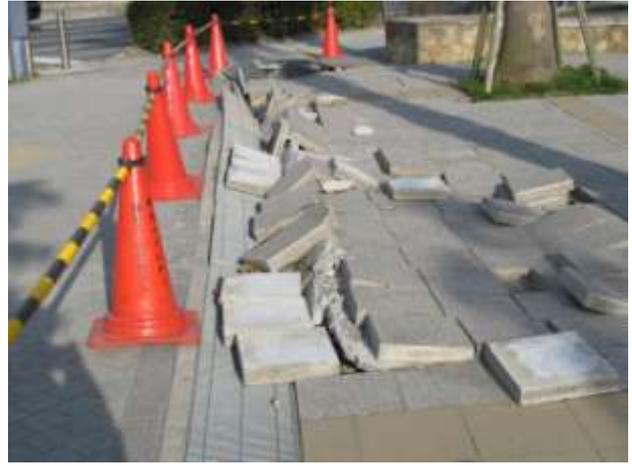
写真 14 浦安市明海 3 丁目，歩道路面の損壊。

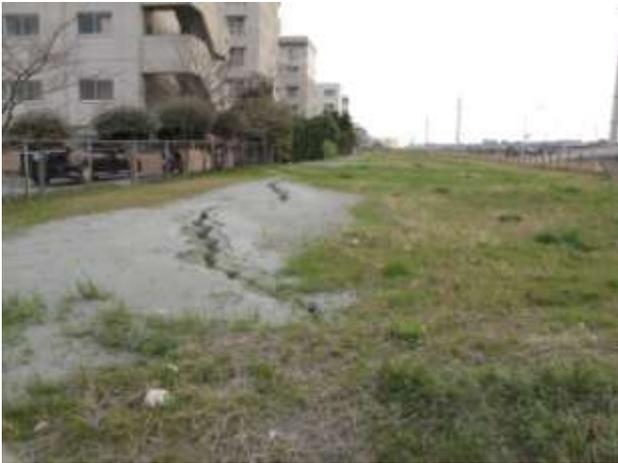
写真 15 浦安市高洲 1 丁目の空き地に生じた地表面の亀裂と，その周囲に堆積している噴砂。

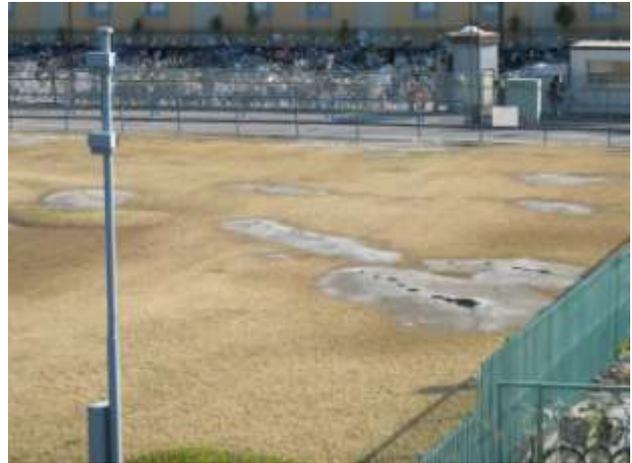
写真 16 舞浜駅北口の空き地における噴砂。

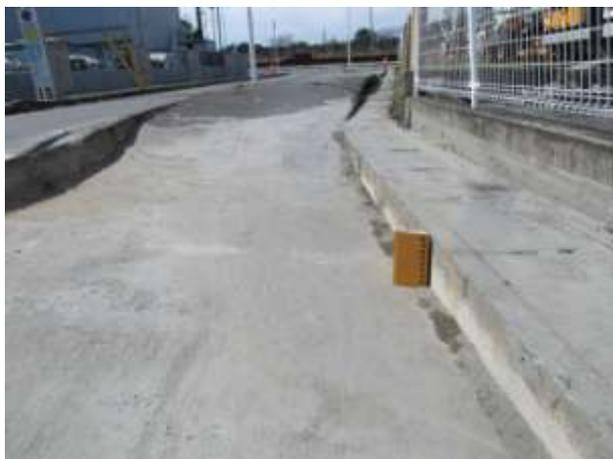
写真 17 市川塩浜駅周辺の道路の変形

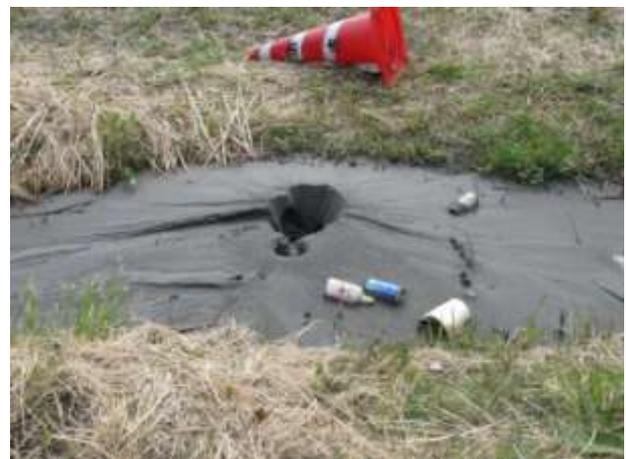
写真 18 市川塩浜駅南東側空き地における液状化現象による噴砂。

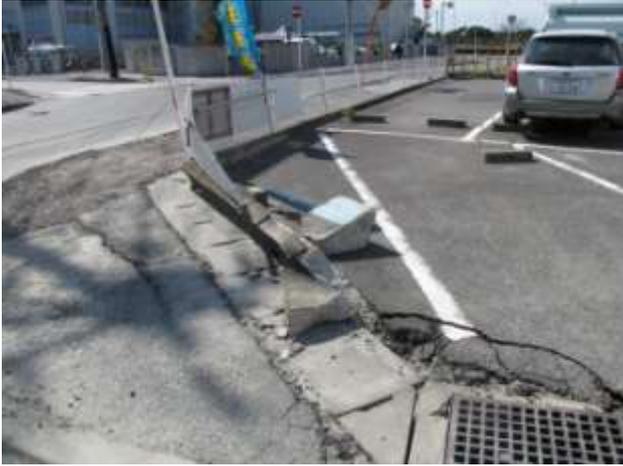
写真 19 市川塩浜駅周辺の道路沿いブロック塀（フェンス）の損壊。

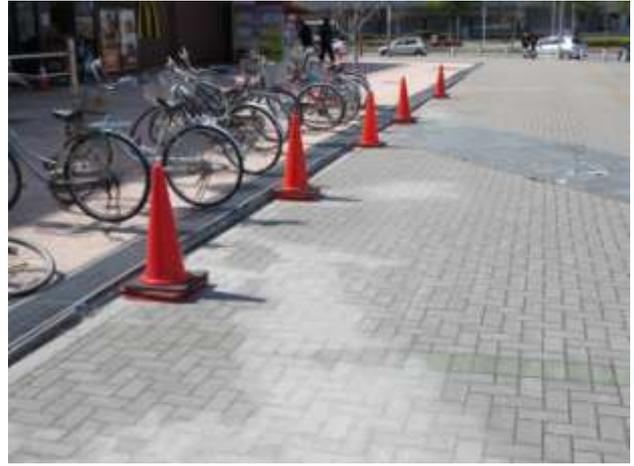
写真 20 新習志野駅駅前広場に生じた路面の段差と噴砂の痕跡。

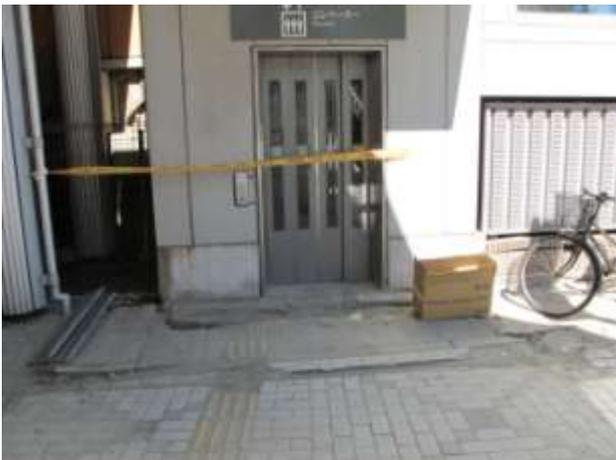
写真 21 海浜幕張駅南口エレベーターに生じた抜け上がり。

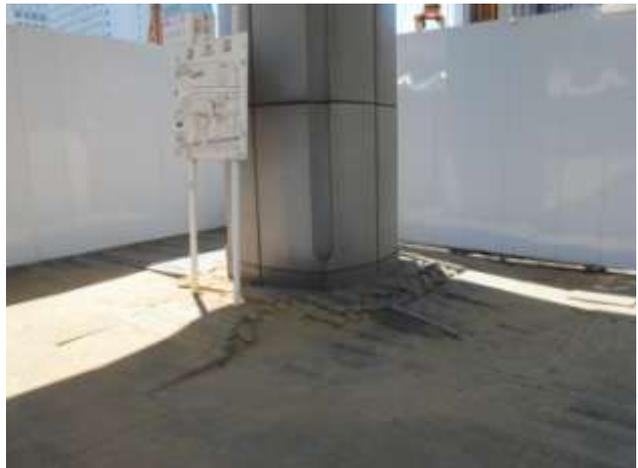
写真 22 海浜幕張駅南口歩道橋橋脚の抜け上がり（周辺地盤の沈下）に伴って生じたとみられる歩道路面の変形と損傷。

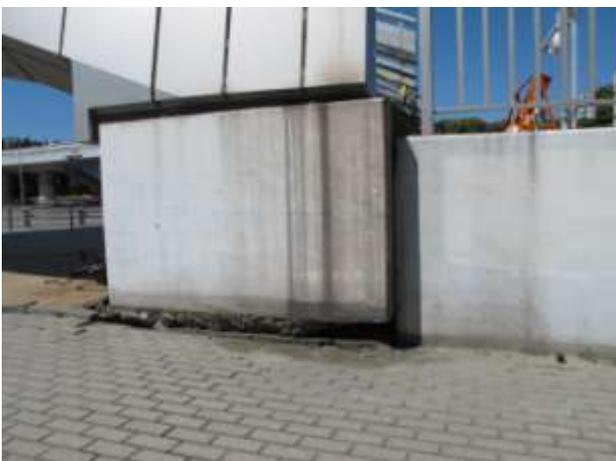
写真 23 ひび野 2 丁目「海浜大通」の歩道橋橋脚の抜け上がり。

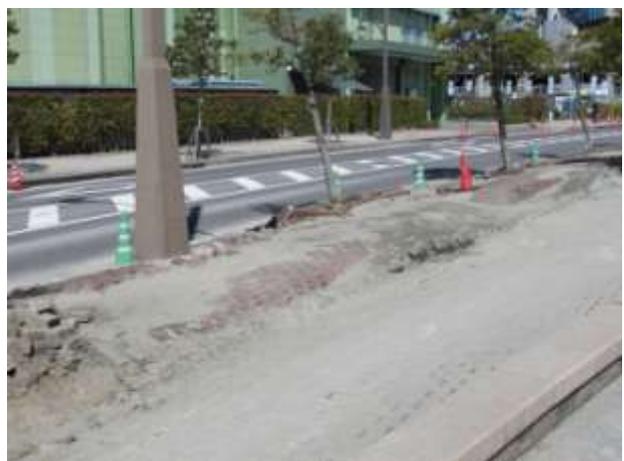
写真 24 ひび野 2 丁目「公園中通」の撓んで隆起した歩道。路面のブロックや縁石が損傷。

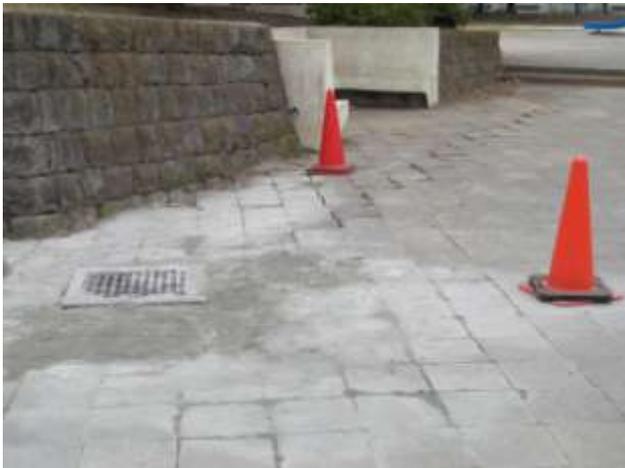
写真 25 真砂 2 丁目、公園内の噴砂とブロック路面の損傷。

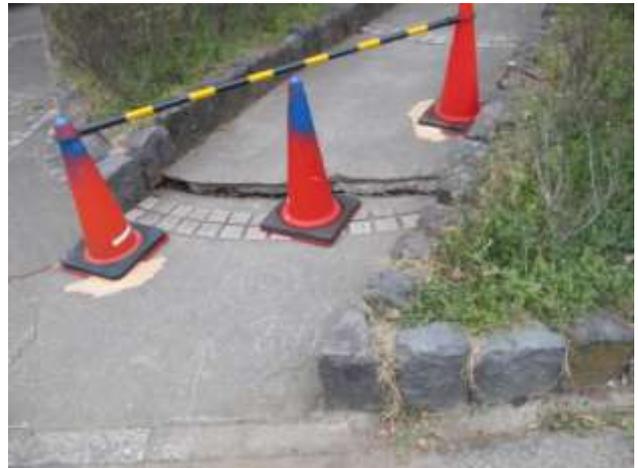
写真 26 真砂 3 丁目、徒歩道に生じた段差。

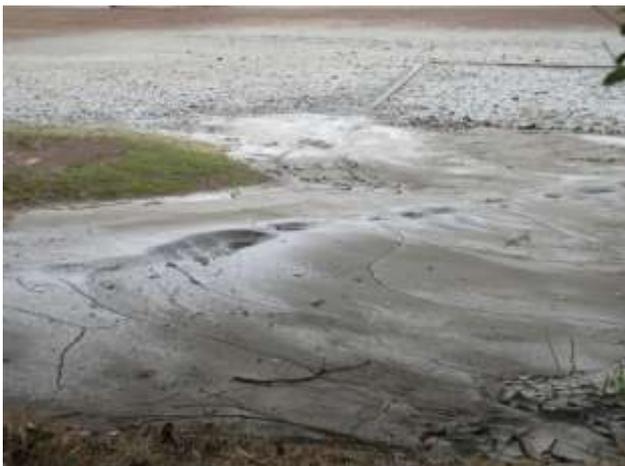
写真 27 磯辺 7 丁目、学校校庭の噴砂。

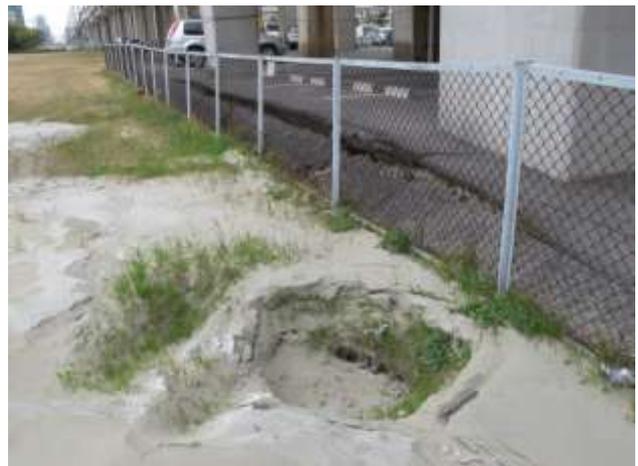
写真 28 磯辺 6 丁目、JR 京葉線南西側空き地における噴砂と陥没穴（噴砂口）。穴の直径は目測で 1 m 弱。京葉線高架下駐車場周囲の地盤が沈下したと思われ、高架下の駐車場に沿って段差が生じている。穴の周囲には大量の砂が堆積している。

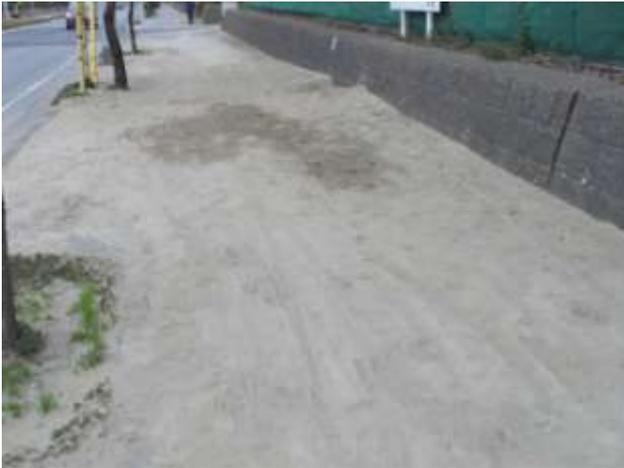
写真 29 磯辺 3 丁目，道路歩道上の噴砂。

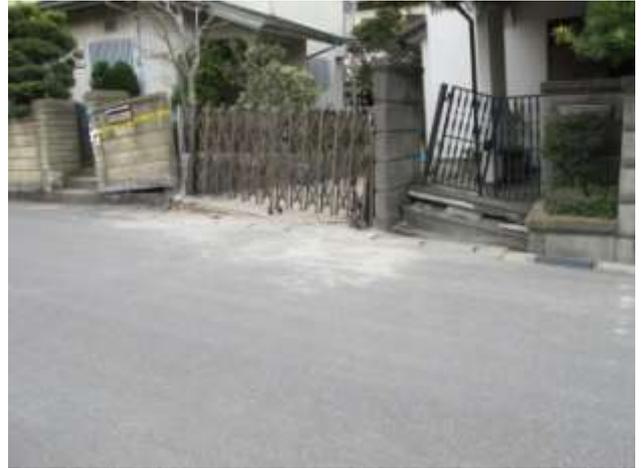
写真 30 磯辺 3 丁目，住宅地盤の沈下・変形と，ブロック塀や階段の傾斜・損傷。磯辺地区では，このような地盤の顕著な沈下・変形が生じた領域が点的に分布する。

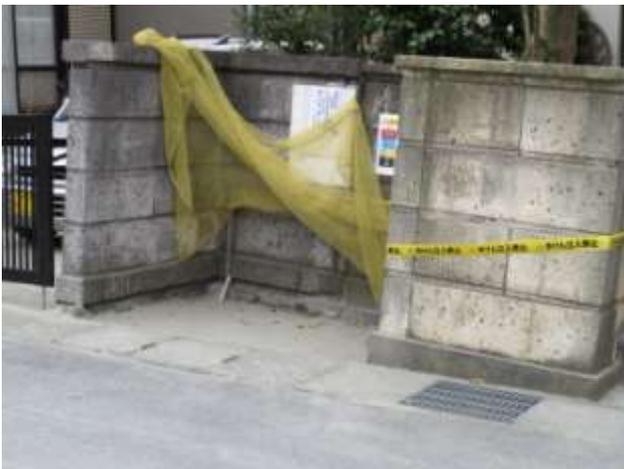
写真 31 磯辺 4 丁目，傾斜したブロック塀。画面右奥側に傾斜（沈下）している。

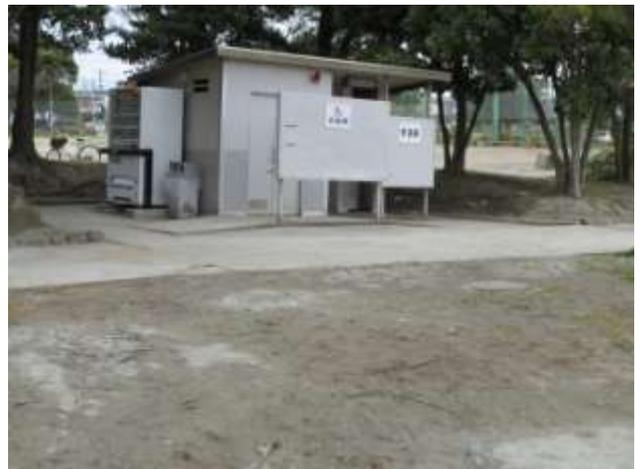
写真 32 磯辺 4 丁目，中磯辺公園内の傾斜した公衆便所。画面右奥側に傾斜（沈下）している。

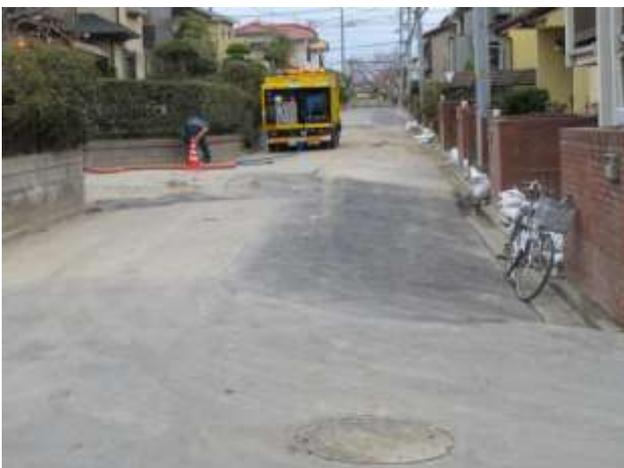
写真 33 磯辺 8 丁目，道路の傾斜と住宅地盤の沈下。道路中央付近より右下がりに傾斜しており，画面右側の住宅地盤が沈下している。

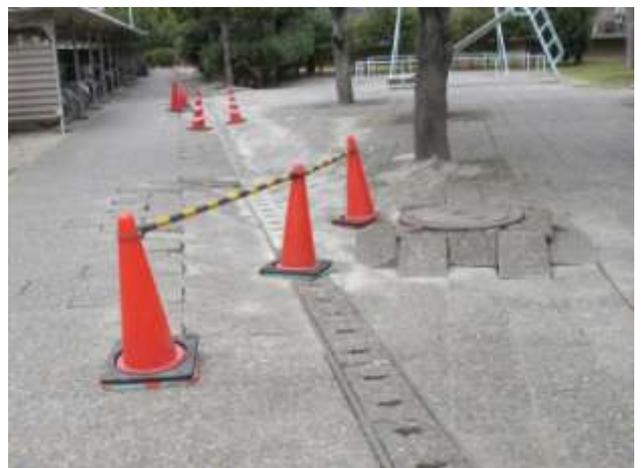
写真 34 磯辺 6 丁目，マンホールの抜け上がりと歩道ブロック路面の損傷。

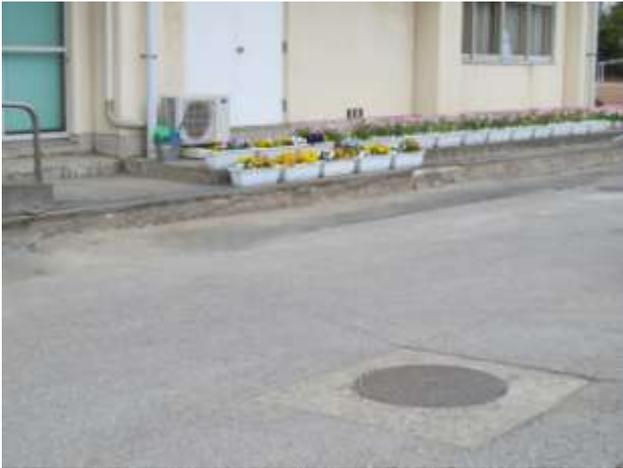
写真 35 磯辺 7 丁目，学校校舎の抜け上がり（周辺地盤の沈下）。

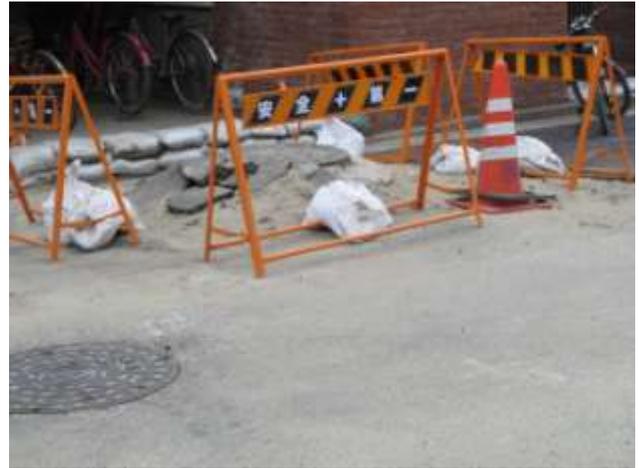
写真 36 磯辺 8 丁目，マンホールの抜け上がり。

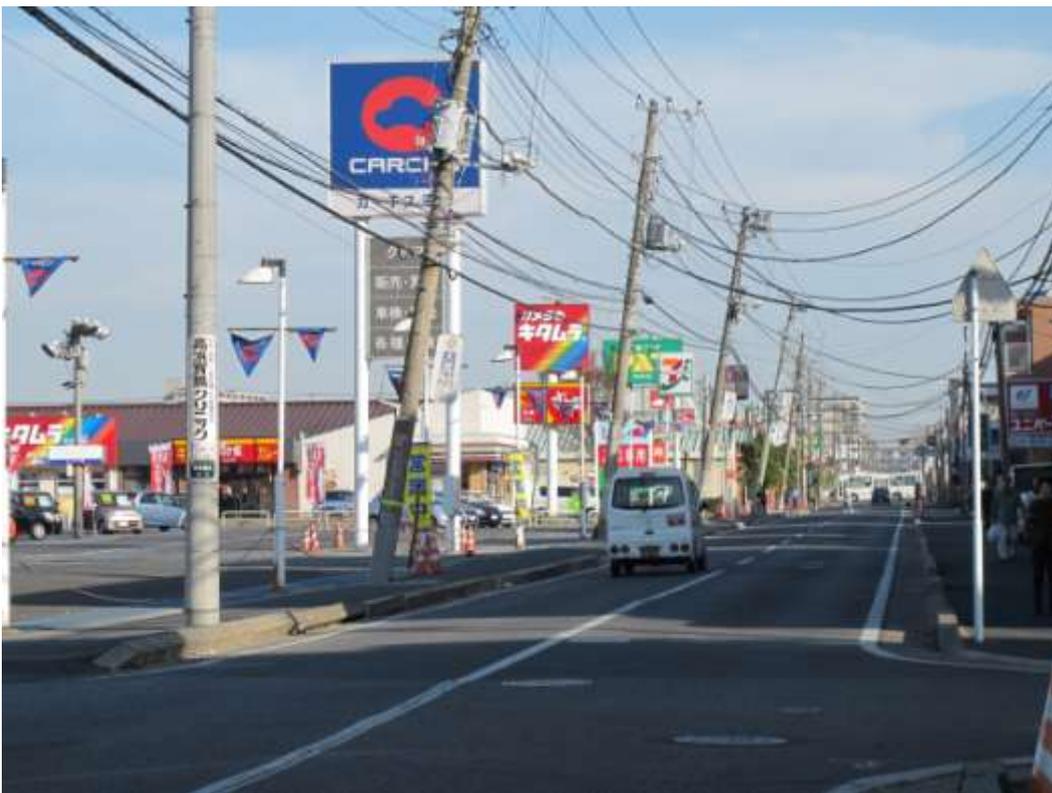
写真 37 稲毛海岸 2 丁目，大きく傾斜した電柱と撓んだ電線。

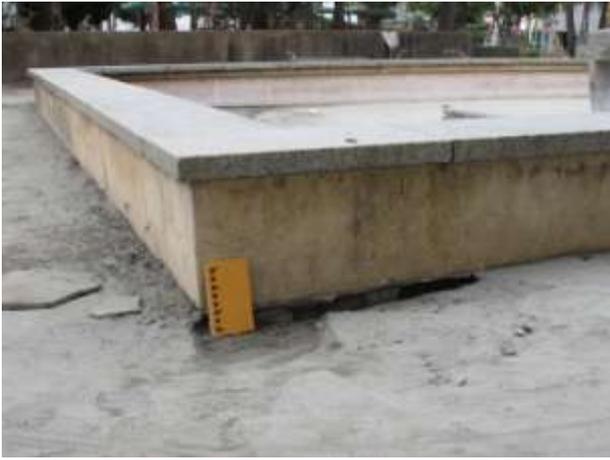
写真 38 高洲 3 丁目，高洲公園内の構造物（噴水？）の抜け上がり，その周囲に見られる噴砂。

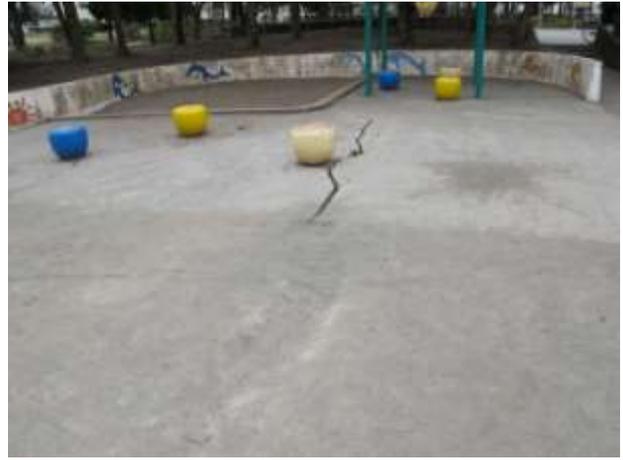
写真 39 高洲公園内のコンクリート面上に見られる亀裂。

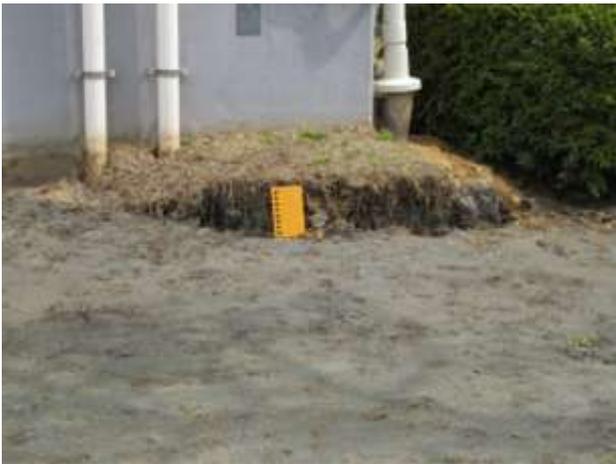
写真 40 高浜 3 丁目，周辺地盤の沈下により生じたと思われる建物の抜け上がり。

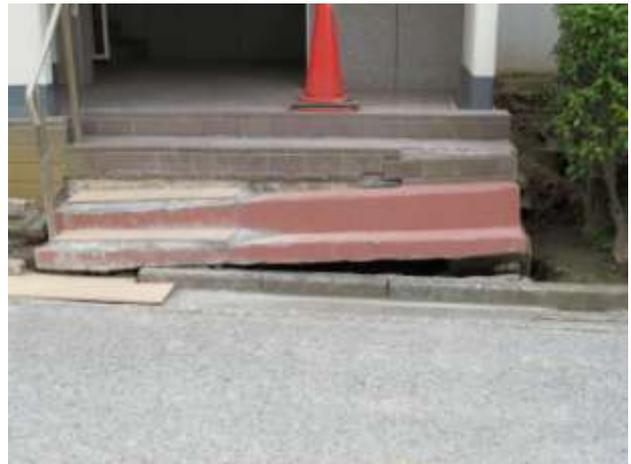
写真 41 高浜 3 丁目，建物入り口の階段の損傷。

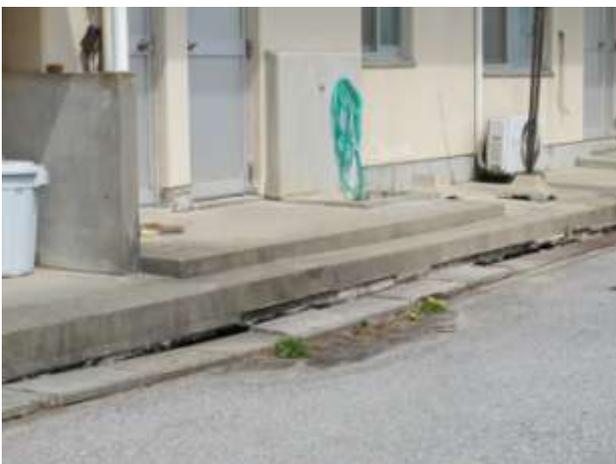
写真 42 高浜 3 丁目，学校校舎の抜け上がり（周辺地盤の沈下）。

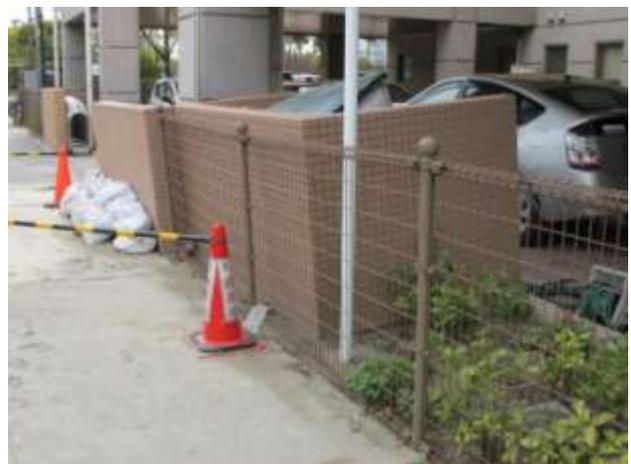
写真 43 高浜 3 丁目，ブロック塀の傾斜。

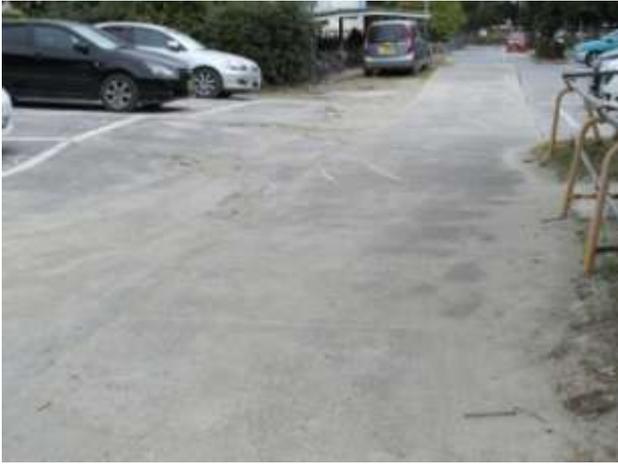
写真 44 高浜 1 丁目，道路の波状変形とアスファルト路面の損傷。

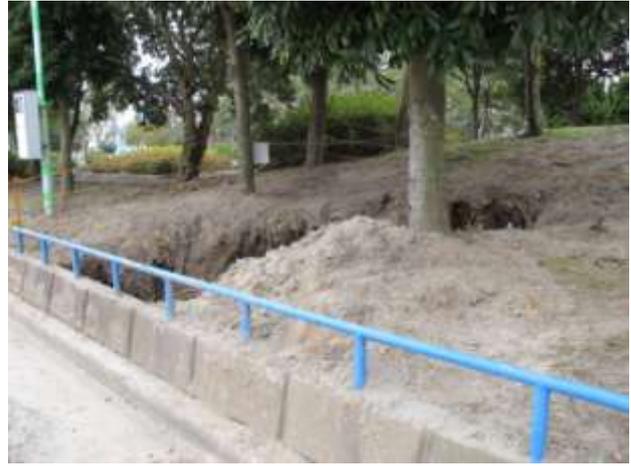
写真 45 高浜 1 丁目，公園内地盤の陥没。

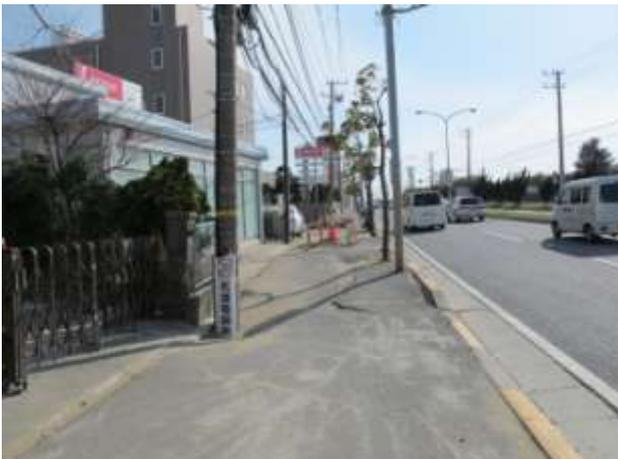
写真 46 新港，下部が埋没した電柱と撓んだ電線。電柱の看板の位置から，電柱が大きく沈下したことが推測される。

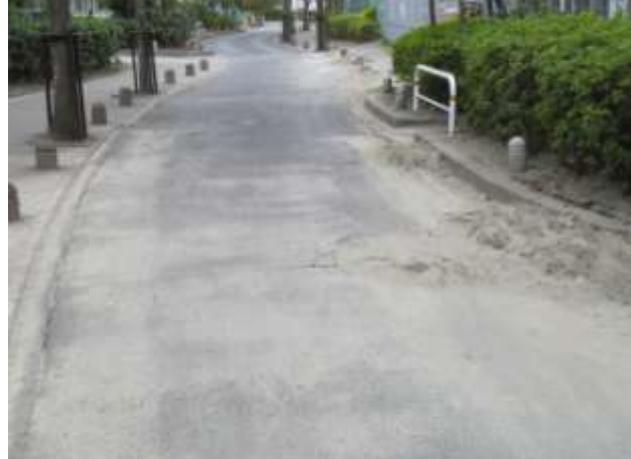
写真 47 幸町 2 丁目，学校に隣接する道路脇に堆積する噴砂と，アスファルト路面の損傷。
