仙台市宮城野区福田町における小規模な津波浸水の痕跡

澤田 結基 (福山市立大学)

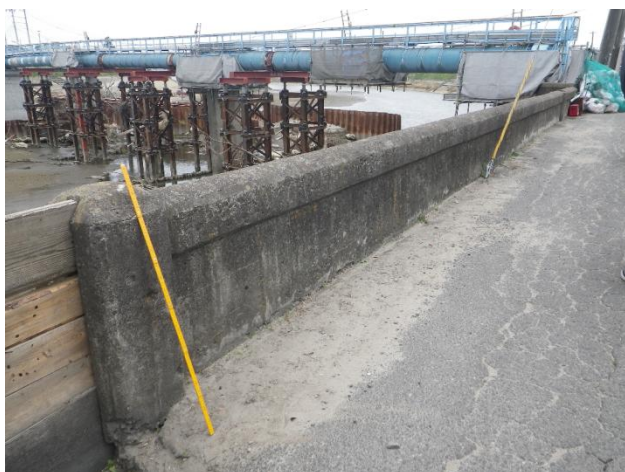
国道45号の福田大橋から下流側へ約200m下流側の地区である。この地区の護岸の最上部は、薄いコンクリートでつくられており、その一部には一段低い堤防へ通じる車道と歩道の切れ目がある。一段低い堤防の上には、津波によって運ばれたと考えられる、新鮮な砂の堆積が認められる（写真A-1,A-2）。この砂の堆積は、堤内地に続く階段の上にも堆積しており、水位が堤防の最上部に達していたことを示す（写真A-3）。新鮮な砂の堆積状況から、A地点では、堤防の内外をつなぐ通路部分から津波の越流が生じ、住宅地への小規模な浸水が発生したと考えられる。

写真A-1 堤防の道路側に堆積する海砂。木で塞がれた通路から水があふれたと考えられる。

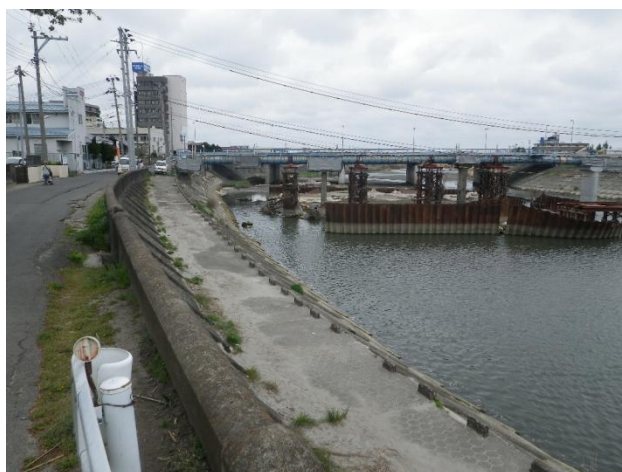
写真A-2 堤防の外側に堆積する海砂。

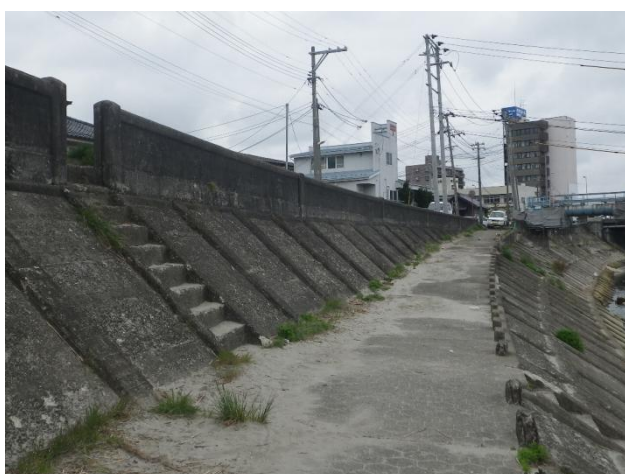
写真A-3 堤防の外側から道路に通じる階段にも砂が堆積している。この通路から水があふれたと考えられる。

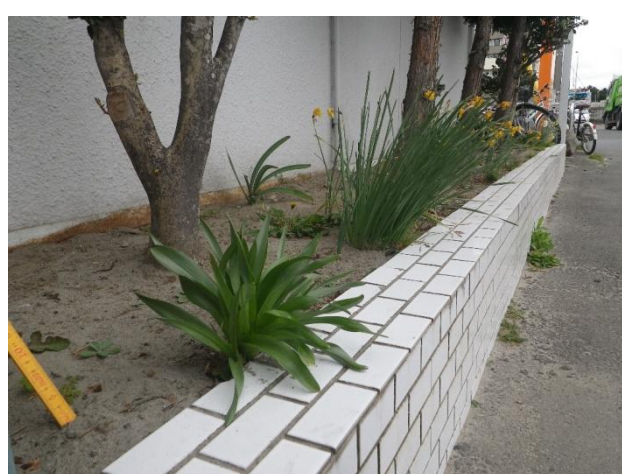
写真A-4 福田町郵便局の花壇には、堤防の外側のものと同じ粒径・色調の砂が約2cm堆積している。

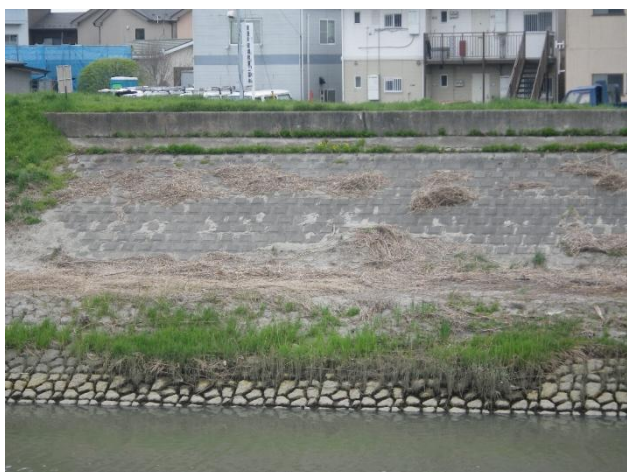
七北田川と梅田川に挟まれたV字状の地区である。七北田川、梅田川とも、堤防の外側（河川側）では上面から約1mの高さに、津波の痕跡と判断できる稲わらや漂流物が残っている（写真B-1）。いっぽう、堤防の内側にある住宅地には、ほとんど痕跡が残っていない。そこで、津波当日の様子を住民にインタビューしたところ、以下の証言が得られた。

写真B-1 梅田川堤防の外側に堆積する稲わら。堤防の上面から約1m下まで認められる。

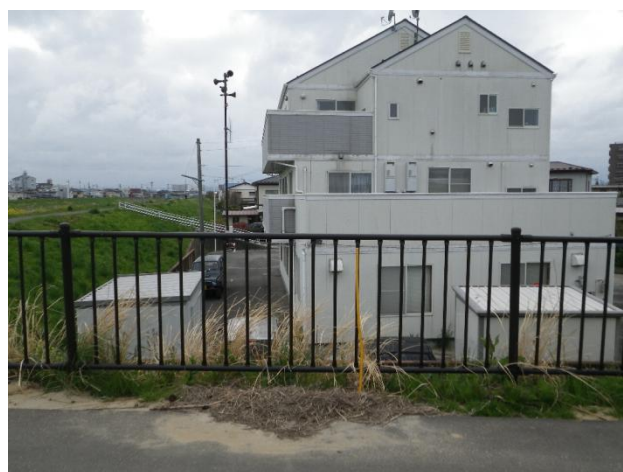
この証言に基づき、住宅地を囲む堤防が川の合流点に向かって突き出す部分を中心に、痕跡を踏査した。その結果、V字型に付きだした堤防の先端付近のフェンスに、海岸から流れ着いたと思われる新しい漂流物（稲わら）と砂が見つかった（写真B-2）。また、住宅地の駐車場に新しい砂の堆積が認められ（写真B-3）、畑の一部には泥がかぶった痕跡が残っていた（写真B-4）。以上の痕跡から、七北田川を遡上した津波は、梅田川との合流点付近で堤防を越流し、住宅地に浸水があったと判断される。

写真B-2 2河川の合流点付近にあるV字型堤防の先端部に堆積する稲わらと砂。住民への聞き取りによると、水はここから住宅地へ流れた。

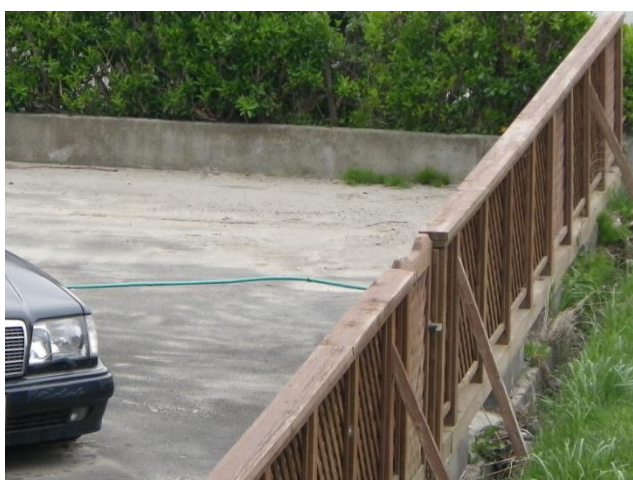
写真B-3 写真B-2の直下にある事業所の駐車場に堆積する砂。

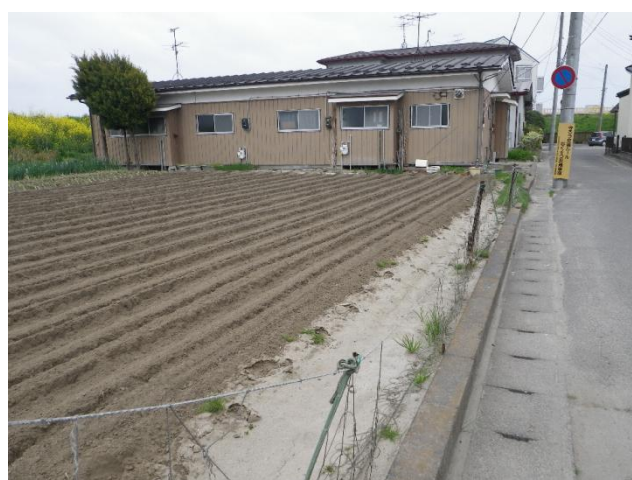
写真B-4 住宅地の畑に残る泥の痕跡。冠水が生じたことを示す。

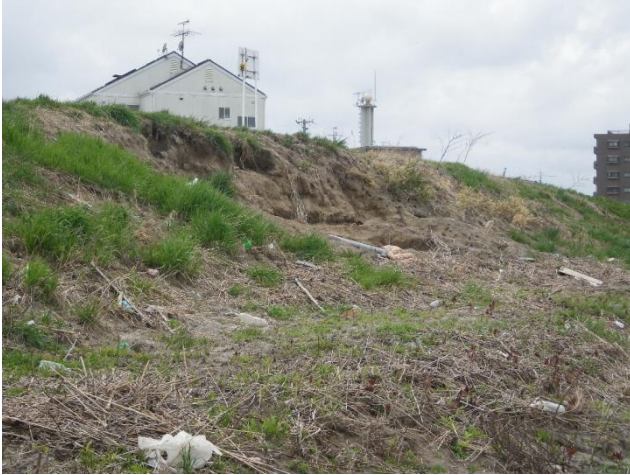
写真B-5 堤防先端付近に残る崩壊の跡。津波が引いた後にパイピング現象が生じたと考えられる。

梅田川と七北田川の合流点付近では、堤防の崩壊跡も確認された（写真 B-5）。崩壊の露頭には、直径 5cm 程度の穴が無数に開いている（写真 B-6）。これらの穴は、津波の後に生じた水位の急な低下により、堤防内部に浸透していた水が堤外へ噴出するパイピング現象が生じたことを示すと考えられる。

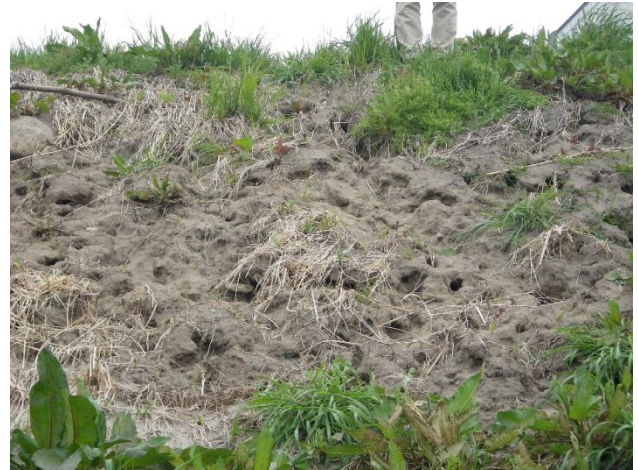
写真B-6 B-5と同地点の拡大。パイピング現象によって生じたと思われる無数の穴がある。
