## 土浦市霞ヶ浦総合公園の液状化被害状況と土地の履歴

日本地理学会正会員 専門地域調査士 小荒井衛 (茨城県つくば市在住)

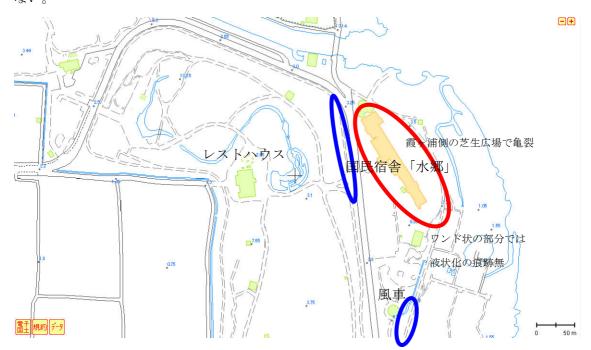
霞ヶ浦沿岸の霞ヶ浦総合公園では、国民宿舎「水郷」の周辺で著しい液状化現象が発生していた(図2)。その他の場所では工事を行っている場所が2箇所あったが、それ以外の箇所は市民に開放されており、それらの場所では工事等を行った痕跡が認められなかったので、液状化による大きな被害は発生していないようである。工事箇所のうち、国民宿舎の対面の歩道は、震災とは関係ない歩道の工事であった。風車の近くの工事箇所では噴砂の痕跡が認められたので、この箇所では液状化が発生したものと考えられる。

図 2 国民宿舎「水郷」周辺の被害状況(背景図には電子国土 Web システムを使用) 赤楕円は液状化や地盤地下が認められた箇所・青楕円は工事中の箇所

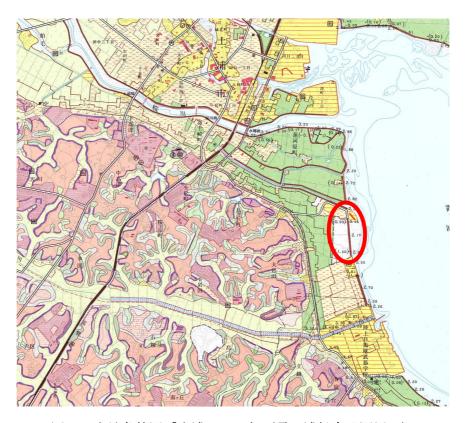
土地条件図「土浦」(昭和 50 年調査)では、霞ヶ浦総合公園は改変工事中、国民宿舎の立地箇所は高い盛土地となっている(図3の赤楕円の箇所)。国土変遷アーカイブで当公園の変遷をたどってみる。

今回顕著な液状化被害が認められた国民宿舎は、最も沖合側の湿った地盤条件の箇所を、最も古い時代から盛土をしていた場所といえるであろう。

図3 土地条件図「土浦」の一部(霞ヶ浦総合公園周辺) 赤丸が現在の霞ヶ浦総合公園

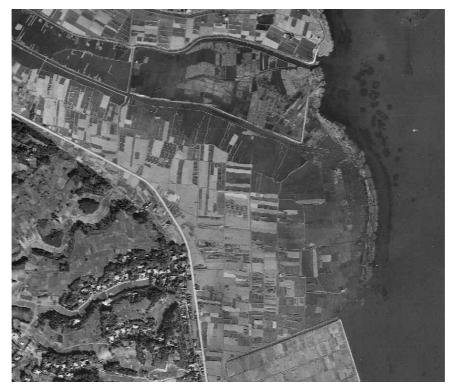
写真 7 米軍 1947 年撮影空中写真 USA-R373-110

1947 年撮影の米軍写真 (USA-R373-110) では、周辺が埋め立てられているのに対し、現在霞ヶ浦総合公園になっている箇所は自然の状態がそのまま残されており、湖に対して凸型の湖岸線になっていて、前面に湿った環境を好む低木林が続き、その背後が湿地となっている (写真 7)。1959 年撮影の空中写真では何らかの工事が入っている痕跡が認められるが、現在国民宿舎がある場所には建物が建っていないのに対し、1967 年撮影の空中写真では建物が認められる。

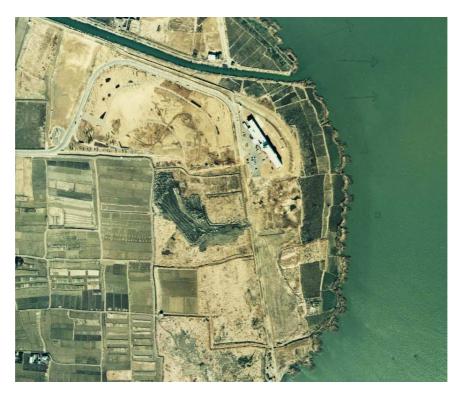
写真 8 国土地理院 1975 年撮影空中写真 CKT7412-C42A-33

1975 年撮影のカラー空中写真(CKT7412-C42A-33)では、開発工事が現在の霞ヶ浦総合公園全域に及んでいることがわかる(写真8)。1980 年撮影の空中写真では、水郷プールが確認できると共に、現在ワンド状の湿地になっている箇所が水域になっていることが確認できる。1984 年撮影のカラー空中写真では、霞ヶ浦総合公園はほぼ全域概成したように見え、1989 年撮影のカラー空中写真(CKT895-C2-11)では完成している(写真9)。1990年撮影のカラー空中写真では、ワンド状の湿地の部分が乾燥化してきている様子が読み取れる。2001年撮影の空中写真では、ワンド状の湿地の部分に木道が設定されていることがわかる。また、シンボルマークの風車も建設されている。2008年撮影の空中写真(CKT20081-C41-37)では、霞ヶ浦総合公園の現況を判読することが出来る(写真10)。
