2012年九州北部豪雨災害状況 5 - 地形・土地利用との関係 - 星野川、広内川(矢部川水系)、隈上川(筑後川水系)

磯 望(西南学院大学)・黒田圭介(西南学院大学)・黒木貴一(福岡教育大学)
調査日2013年3月13日

2012(平成24)年九州北部豪雨災害の概要

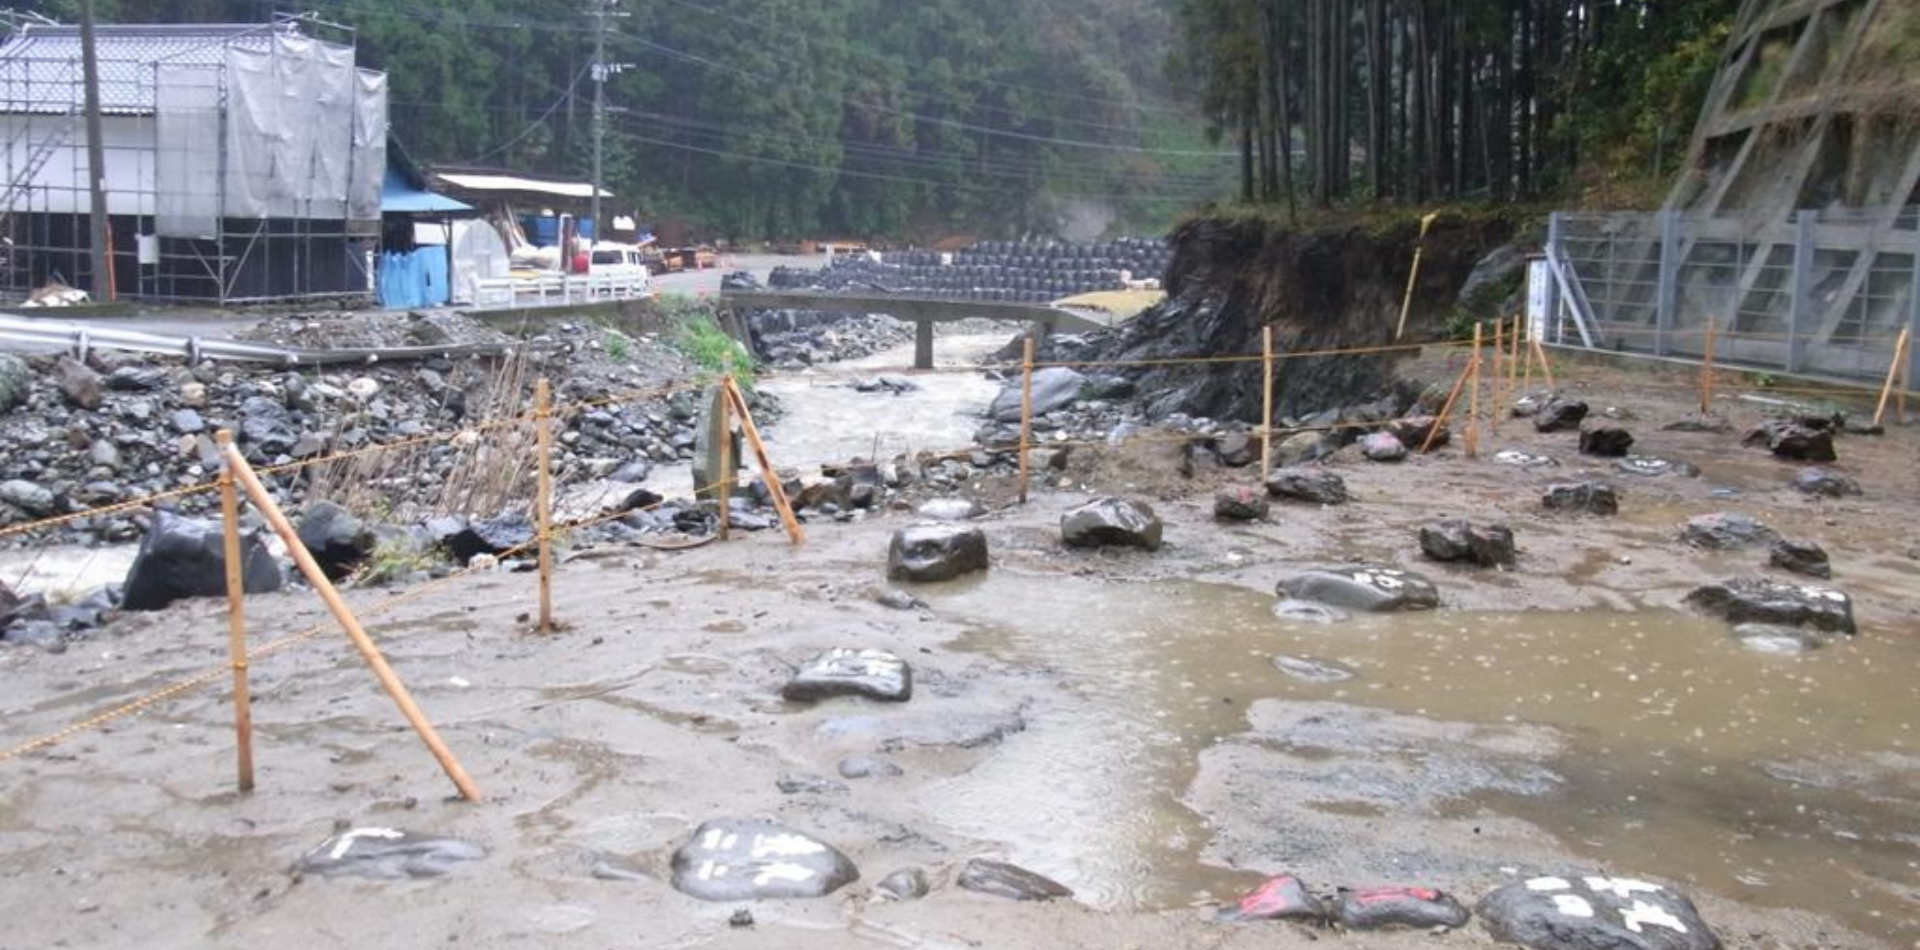
隈上川の注連原集落の一部家屋は洪水流の被害を受け、現在も復旧作業が続く。
写真はむき出しとなった家屋の土台石である。

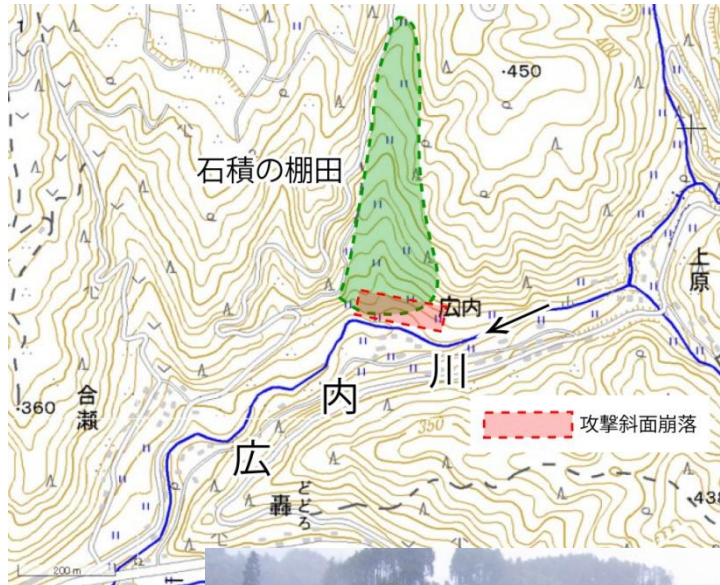
星野村広内にある石積の棚田は棚田100選に選定されている棚田で、調査当日雨にもかかわらず観光客の姿があった。幸い大きな被害はなかったので、2012年も無事に米の収穫が行われた。しかし棚田末端は広内川の攻撃斜面にあたり、河川侵食により一部崩落してしまっているが、いまだ復旧は進んでいない。観光資源を守るためにも早急に普及することがのぞまれる。また、斜面末端の支持力低下により、棚田(斜面)の不安定化が懸念される。

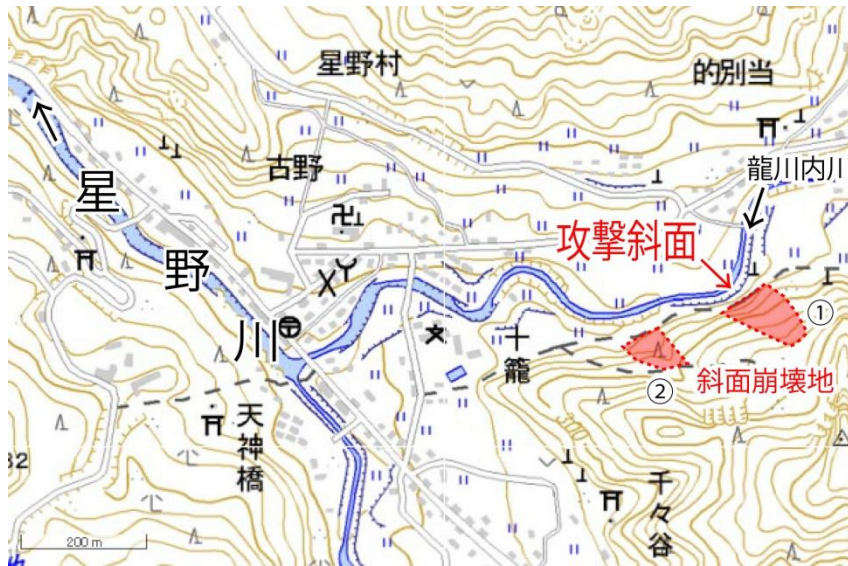
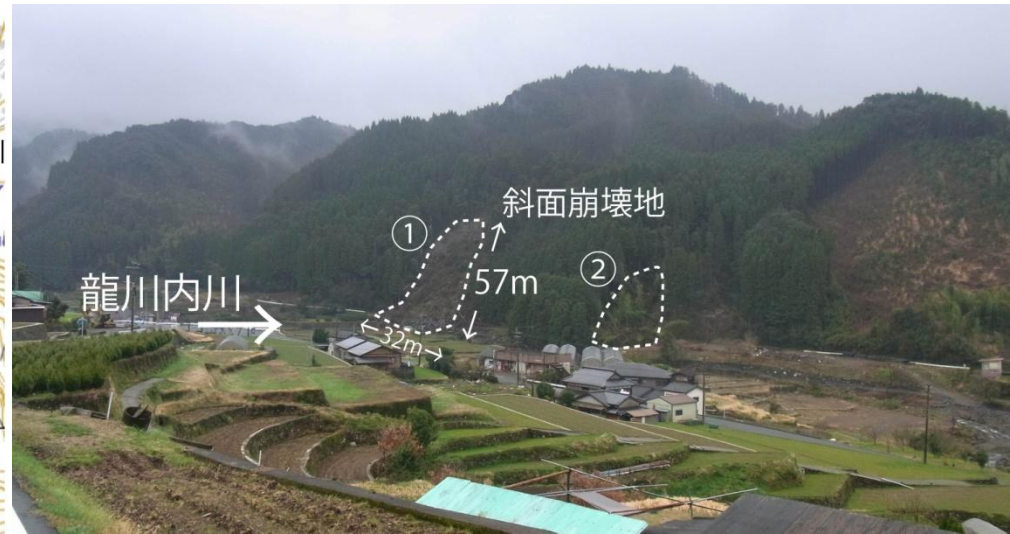
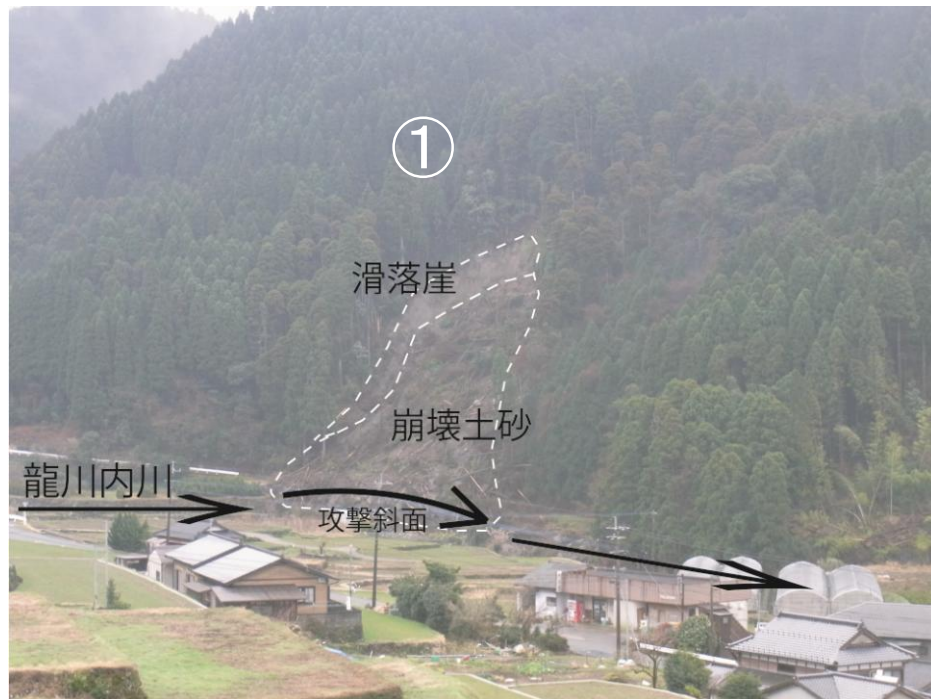
星野村十籠(じゅうごもり)は星野川へ龍川内川が合流する地点にあたり、星野村出身者によると、河川沿いの集落では床下～床上浸水の被害が発生したという。また、十籠では数箇所斜面崩壊(浅層崩壊)が生じた。写真の①の崩壊地は高さ約57m幅約32mの規模がある。①の崩壊地はちょうど龍川内川の攻撃斜面にあたり、斜面末端が溪岸侵食を受け、支持力低下による斜面の不安定化が崩壊の背景にあると推定される。3月13日現在、復旧作業は行われておらず、あと3ヶ月ほどで到来する梅雨の豪雨に耐えられるか心配である。

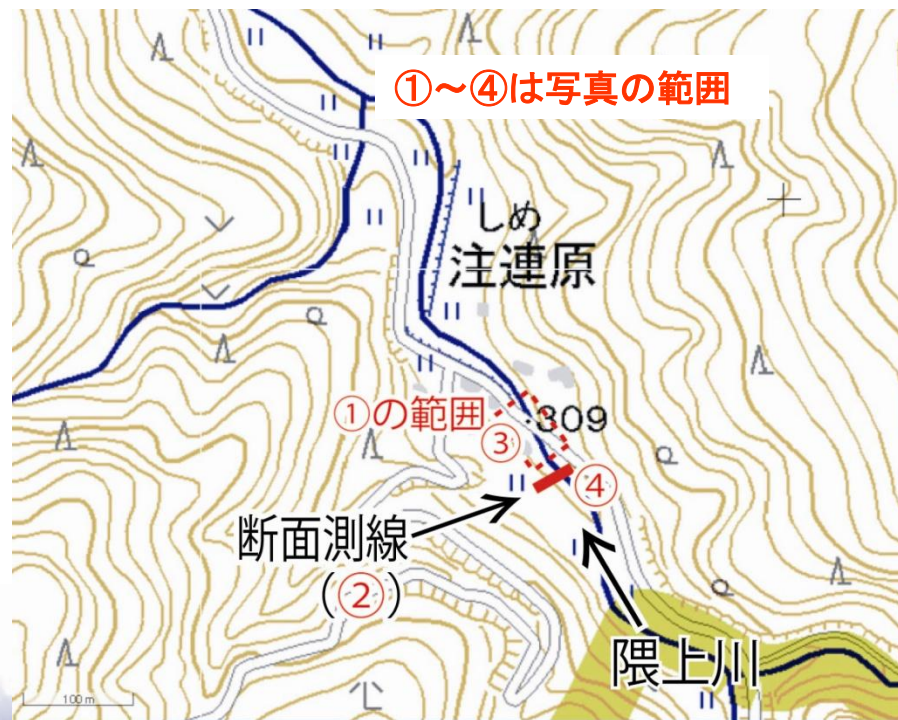
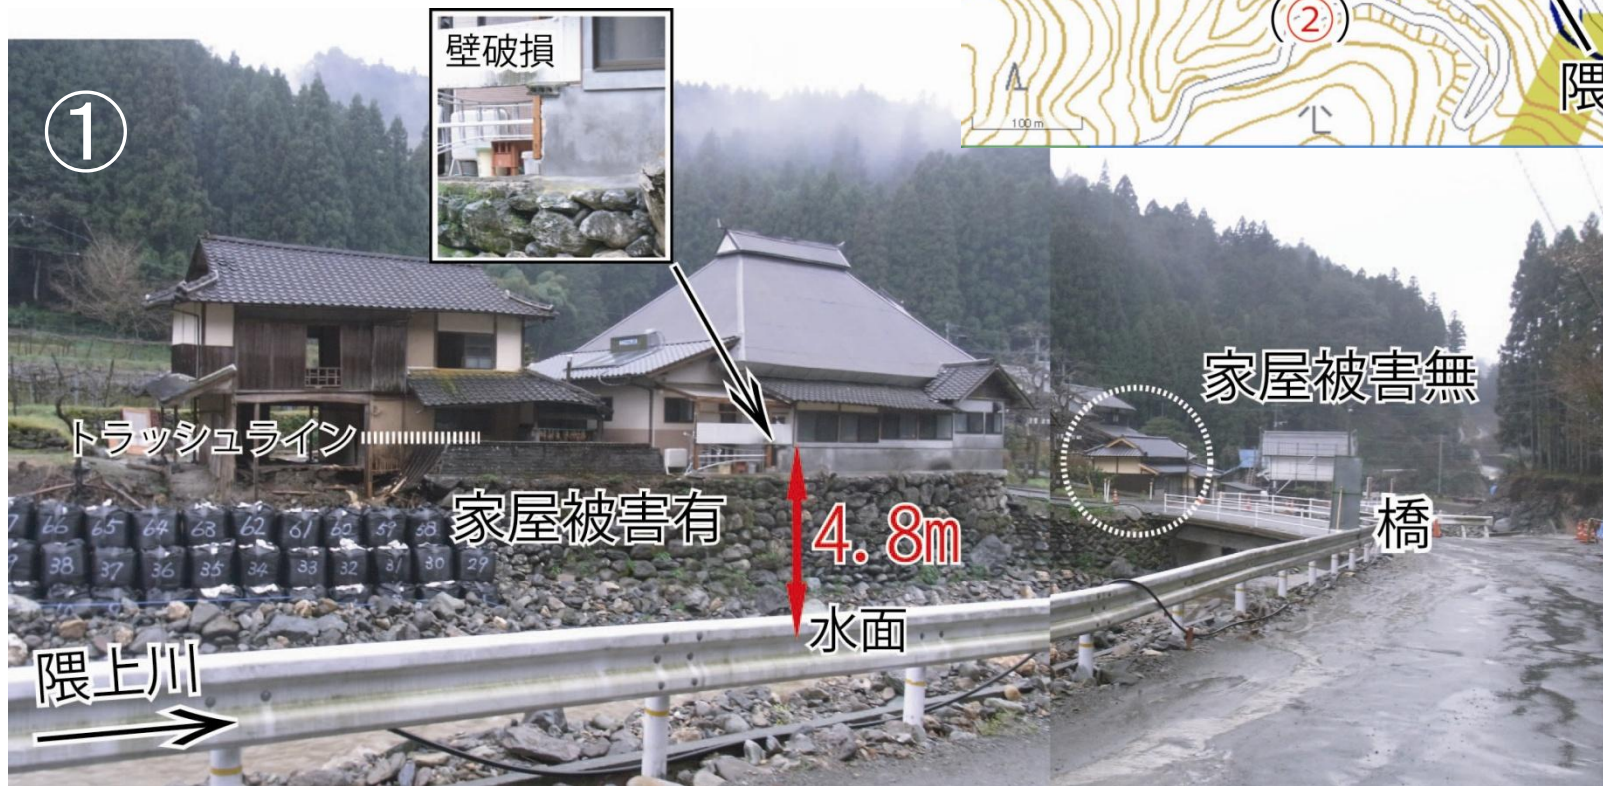
①:うきは市注連原の集落では、数戸の家屋被害があった。残されたトラッシュラインや壁の破損状況から、最大4.8mの洪水水位があったと推測される。河川敷にはいまだ土砂や礫が残され、応急処置とともに、現在復旧作業中である。

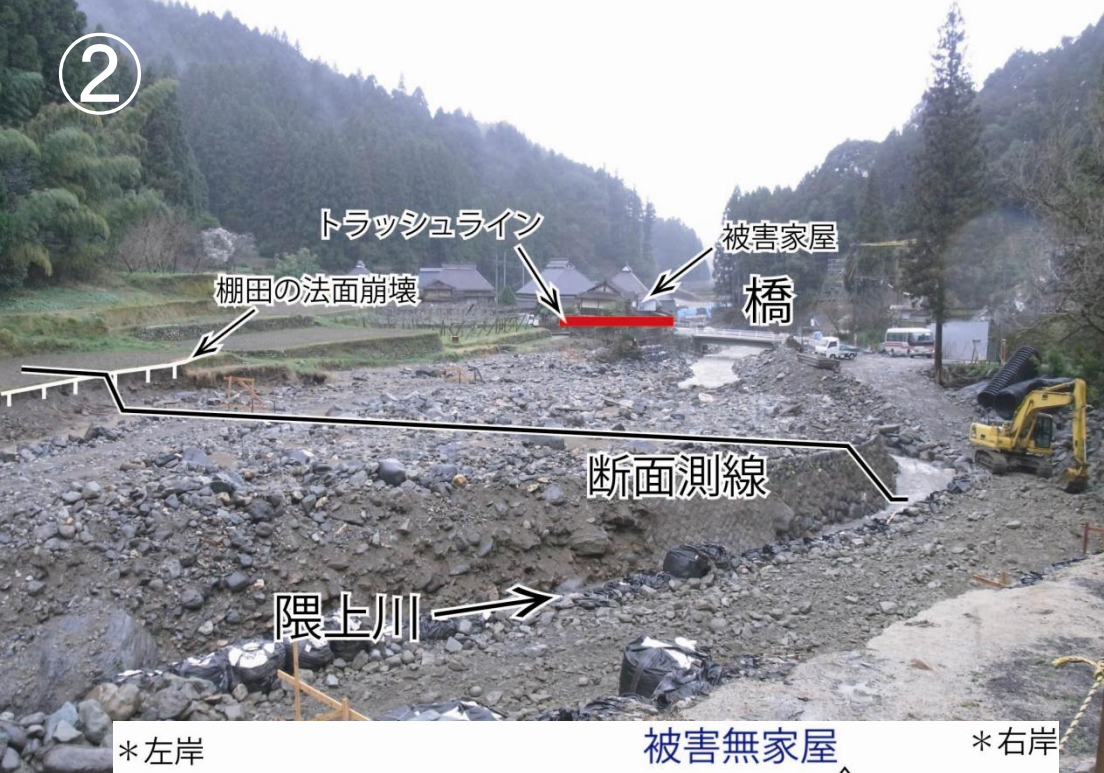
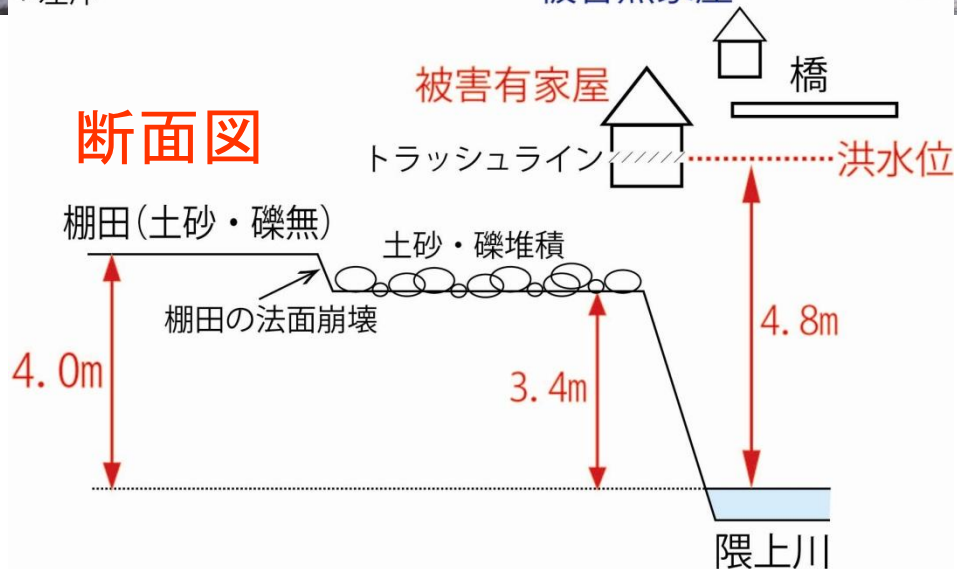
②

②: 被害家屋の土塀に明瞭なトラッシュラインが残されており、3月13日の水面より比高4.8mであった(断面図参照)。よって、洪水水位は4.8mほどあったと推測される。しかし、被害家屋より上流側の断面図を見てみると、3月13日の水面から3.4~4m地点に棚田の法面崩壊が見られるが、棚田上に土砂・礫の堆積はない。そのため、断面付近の洪水水位はおよそ4mであったことが推測される。よって、橋の手前の家屋付近では、若干洪水水位が上昇していた可能性がある。なお、水面からの比高は被害家屋と同じながら、洪水被害を受けなかったと思われる家屋が橋の向こう側にあり、この橋が障害物となり、水位を押し上げた可能性がある。

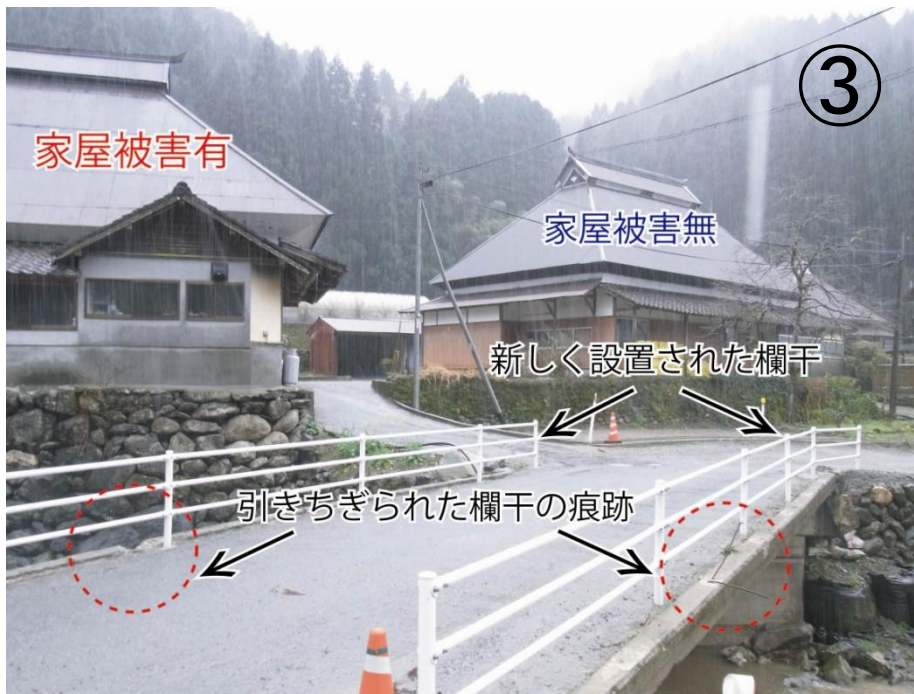
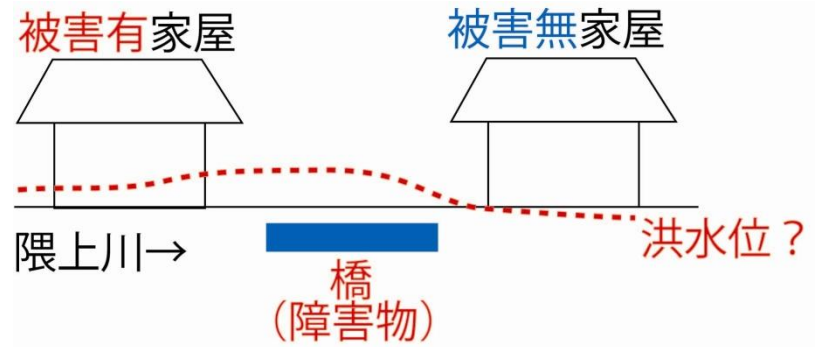
③: 被害有り家屋と無家屋の土台の高さは同じであるので、橋が障害となり洪水位が上昇、被害程度に差がでたと推測される。橋の建造が洪水被害の有無を生み出した例として興味深い。

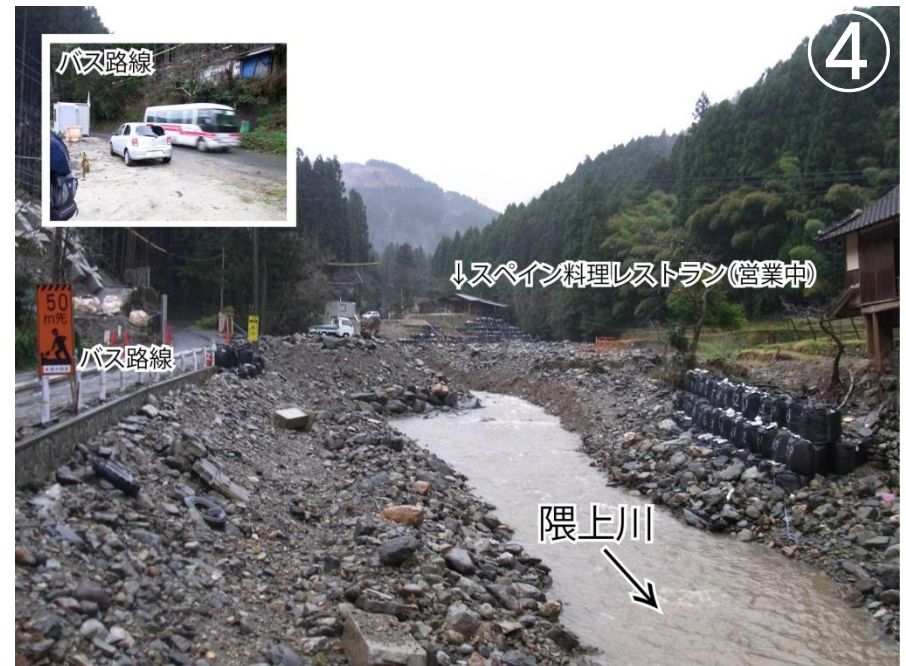
④: 注連原集落の護岸復旧工事は進んでいるが、災害の爪あとは残る。そのような状況の中でも、レストランは営業し、バスも運行している。いまだ危険な状況には変わらないので、一刻も早い復旧が待たれる。
