静岡県浜松市天竜区春野町杉「門島地区」で発生した斜面崩壊に関する  
地形・地質的背景

日本地理学会普通会員 佐藤 浩・宇根 寛

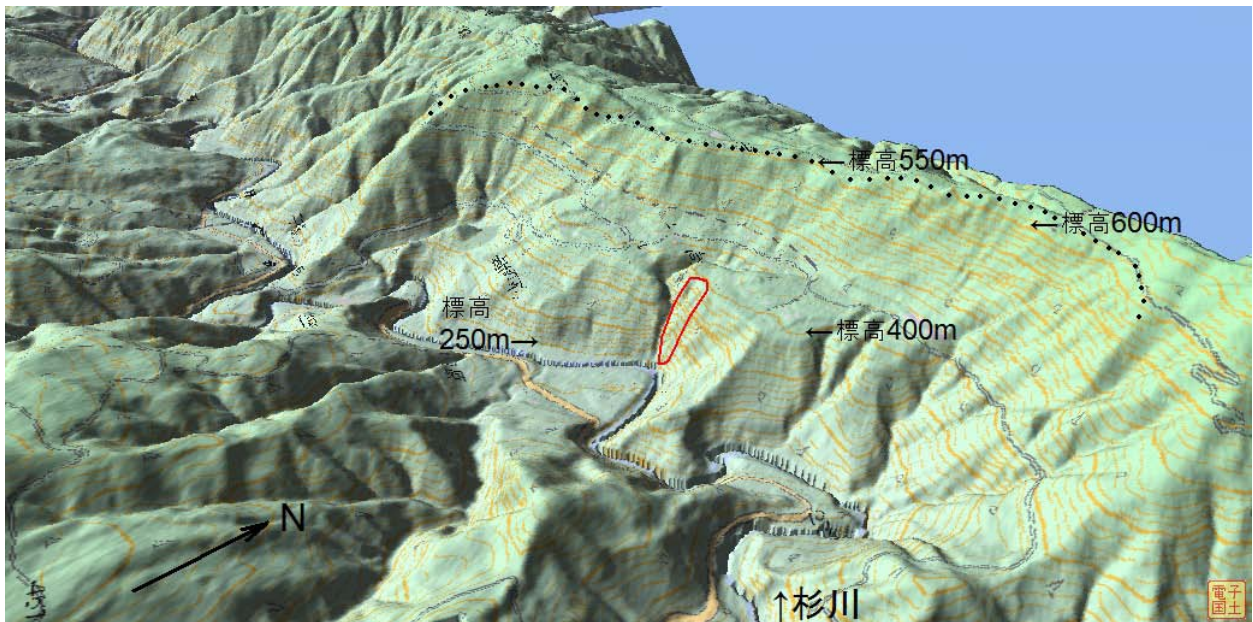
図 1 今回の斜面崩壊を含む鳥瞰図

今回の斜面崩壊（およその位置は、北緯 35.031922, 東経 137.9665、図 1 の赤線で囲んだ斜面 <http://portal.cyberjapan.jp/site/mapuse4/index.html?lat=35.031922&lon=137.9665&z=17&did=DJBMM> 及び図 2 の太矢印）については、発災前から静岡県が現地で監視していた<sup>1)</sup>が、4月23日に土砂が崩落した。国土交通省では現地に専門家を派遣して、斜面崩壊の発生状況と拡大の見込みの調査及び今後の対応についての技術指導を行っている<sup>2)</sup>。その現地調査によると、23日までに崩壊したのは幅 80 m、高さ 80 m、奥行き 10~15 m の範囲で、左右合わせて未だに 80 メートル分の土砂が不安定な状態にある<sup>3)</sup>と見積もられている。また、崩壊面積の拡大するおそれが指摘されており、河道閉塞に対処すべく、杉川をショートカットする形で仮排水路が 24 日午前 0 時 30 分、完成した<sup>4)</sup>。

作成には国土地理院の電子国土基本図<sup>5)</sup>と基盤地図情報<sup>6)</sup>5mメッシュ標高（公共測量成果、中部地方整備局が計測した航空レーザ測量データに基づく）を用い、ソフトウェア「カシミール」<sup>7)</sup>で描画した。標高 550~600m の山稜付近の点線は、静岡県（1989）の土地分類基本調査『佐久間』<sup>8)</sup>の表層地質図に描画されている推定崩壊地の上縁。

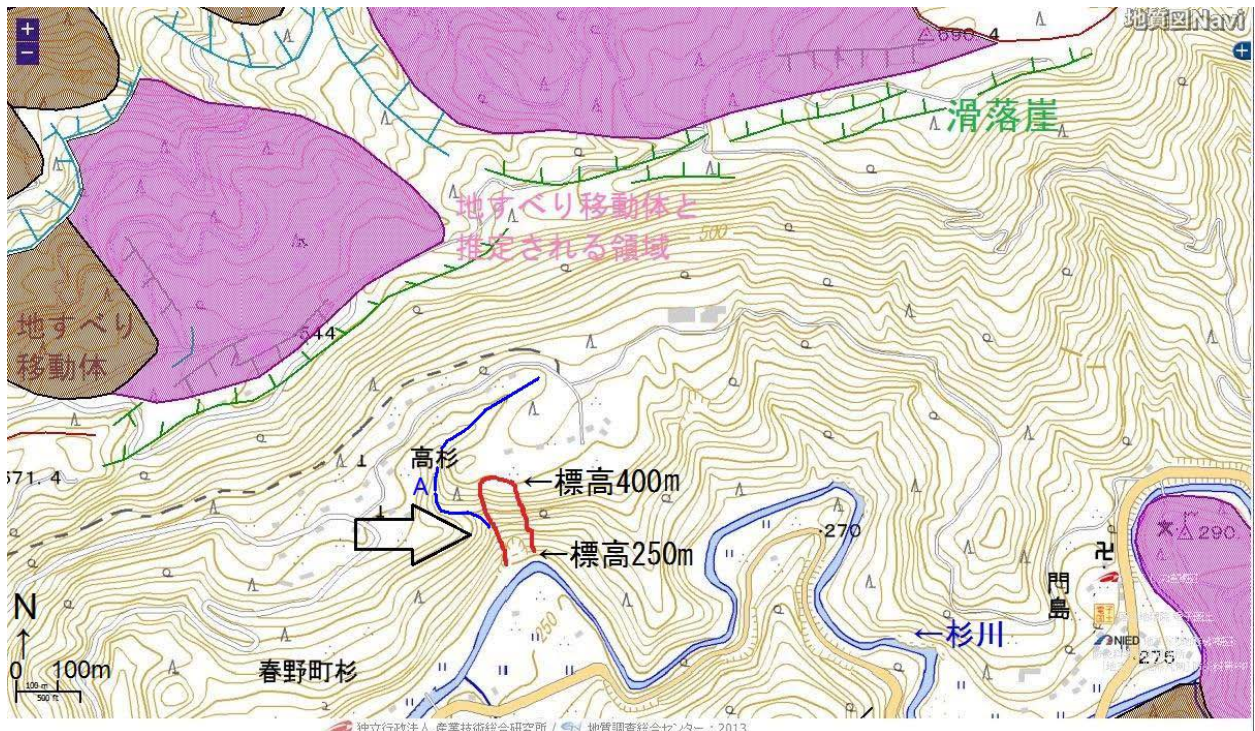
図2 今回の斜面崩壊と既往の地すべり地形の重ね合わせ

図2は、産業技術総合研究所地質調査総合センターの「地質図ナビ」<sup>9)</sup>を使い、防災科学技術研究所の「地すべり地形分布図データベース」<sup>10)</sup>による既往の地すべり地形を国土地理院の電子国土基本図に重ね合わせた図である。これを見ると、今回の斜面崩壊は既往の地すべり地形の移動体が面している斜面（北東向き）とは逆向きの、傾斜約45°の南向きの斜面に位置する。また、既往の地すべり地形の滑落崖（標高550~600m）の頂部が稜線をなし、その稜線には並行して滑落崖が認められる（二重山稜）。その山稜の南側に一段下がった、標高400~410mの平坦面には茶畑とともに「高杉」の集落が位置する。静岡県（1989）の土地分類基本調査『佐久間』では、稜線に南向きの滑落崖が示されており、また同報告書（p.37）<sup>8)</sup>では、明示的ではないものの標高400~410mの平坦面が地すべりによる押し出し状の堆積地であることが示唆されている。今回の斜面崩壊は、その平坦面の南縁の急斜面で生じたものである。

今回の斜面崩壊の基部は、西流する杉川の攻撃斜面側に相当し、電子国土基本図には斜面下部に「崖」記号が示されていること、国土地理院の電子国土ポータルサイト<sup>11)</sup>の1974~1984年撮影空中写真から参照されるオルソ画像を合わせて参照すると、今回の斜面崩壊の下部では、前駆的に斜面が一部、崩壊していた可能性がある。「高杉」の集落を載せる平坦面が、今回の斜面崩壊を含む斜面の西側を回り込むように支流（図2の「A」）によって浸食されていることから、斜面の不安定化といった面からも平坦面上の亀裂の監視は重要である。

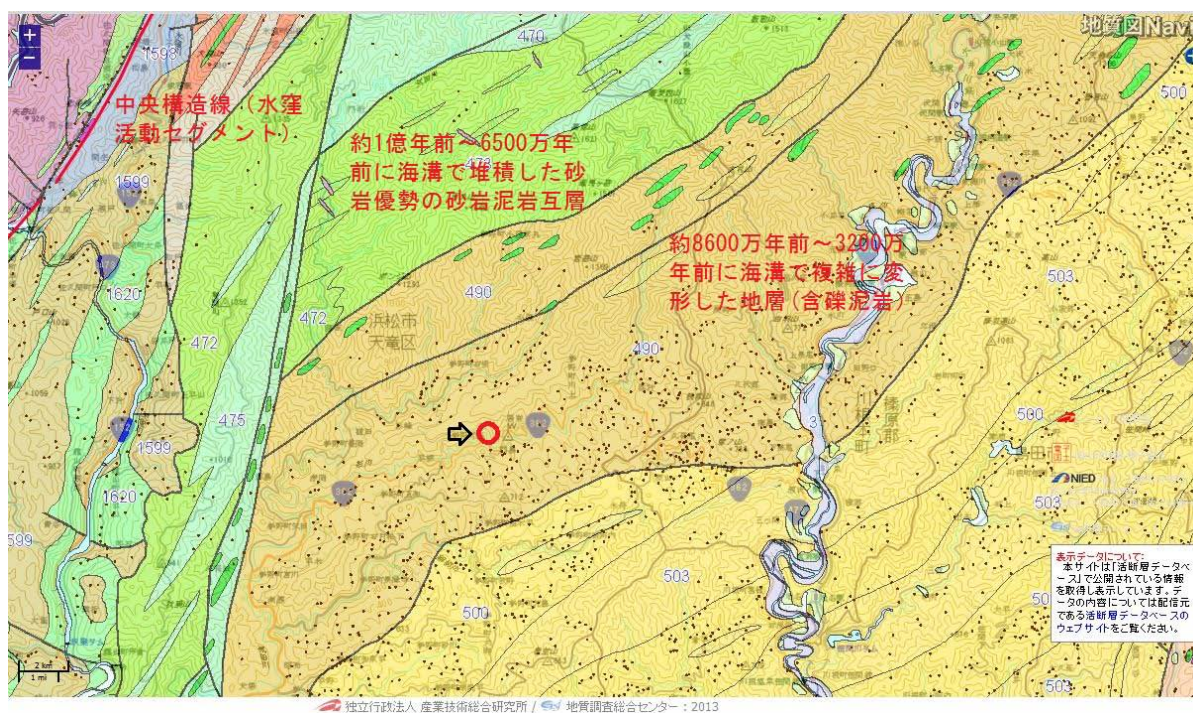
図3 地すべり地形と地質図の重ね合わせ

万分の1シームレス地質図データに、防災科学技術研究所の「地すべり地形分布図データベース」の既往の地すべり地形（茶色の点）を重ねたものである、今回の斜面崩壊は、太矢印で示した赤丸である。これを見ると、今回の斜面崩壊を含む地質ユニット（含礫泥岩）では、それ以外の地質ユニット（例えば北西の砂岩優勢砂岩泥岩互層）よりも既往の地すべり地形が密に分布していることから、現地が地すべりを生じさせやすい地質に位置していたことに加え、直接的な原因ではないものの、今回の斜面崩壊から北西に15km離れた場所には中央構造線（右横ずれ断層の水窪活動セグメント）<sup>12)</sup>があり、過去の活発な地殻変動に応じて、岩石がかなり破碎されていたと思われる。また、今回の斜面崩壊の範囲を含む5万分の1地質図は、産業技術総合研究所地質調査総合センターや前身の地質調査所から発行されていないが、その南隣の図幅の地質図（同所の5万分の1地質図「秋葉山」）<sup>13)</sup>から推定すると、今回の斜面崩壊の範囲でも、地層が北西向きに35~50°程度、傾いていると思われる、今回の斜面崩壊より山稜を越えて北西向きの斜面では、地層の層理面が斜面と同じ向きを示す「流れ盤」、今回の斜面崩壊を含む南向きの斜面では、地層の層理面の向きが逆の向きを示す「受け盤」だった可能性がある。受け盤でも、山稜部にあった平坦面を保ったまま深層崩壊が生じたことは、2004年新潟県中越地震において旧山古志村南平を例として関口・佐藤（2006）<sup>14)</sup>が報告している。標高400~410mの平坦面を含む南向き斜面全体がこのような大規模な深層崩壊によって形成された地形であるとすれば、今回の斜面崩壊は崩壊堆積物の二次崩壊ということができる。

赤丸が今回の斜面崩壊の場所。基図は国土地理院の電子国土ポータルサイト<sup>11)</sup>、上載せ情報は産業技術総合研究所地質調査総合センターの20万分の1シームレス地質図<sup>9)</sup>と防災科学技術研究所の地すべり地形分布図データベース<sup>10)</sup>による。
