平成26年7月9日に南木曾町梨子沢で発生した土石流の地形的特徴について

佐藤 浩（日本大学）・宇根 寛（国土地理院）

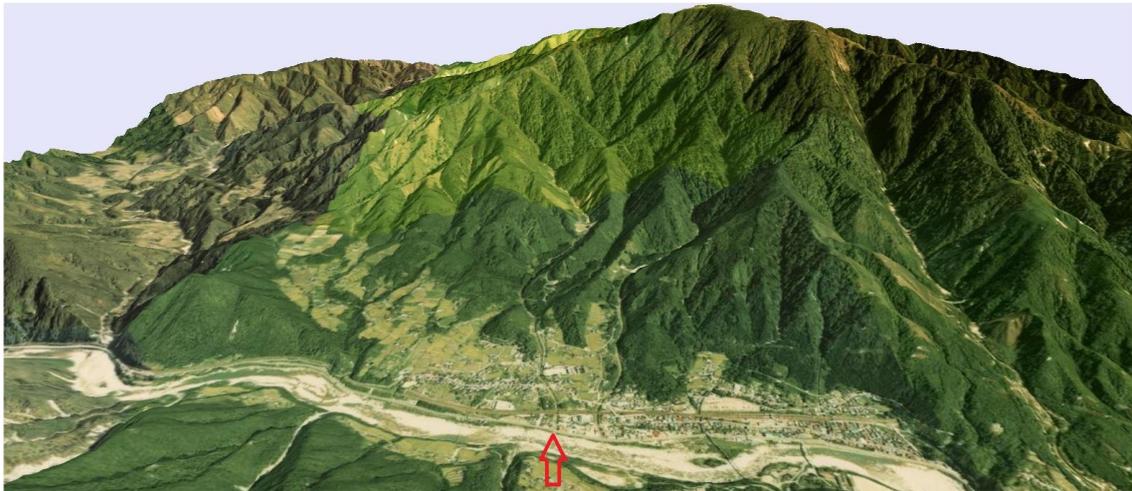
図—1は国土地理院の地理院地図3Dを用いて梨子沢（図中の赤色の矢印）の流域を1977年撮影の空中写真で示したものである。梨子沢は大梨子沢、子梨子沢を合わせると周辺の沢に比べてかなり大きな流域をもっている。地質的には、梨子沢上流域の崩壊地には白亜紀末（6500~7000万年前）の木曾駒花崗閃緑岩が分布し、梨子沢上流小梨子沢の崩壊地には白亜紀末の上松花崗岩が分布する⁵⁾。空中写真の目視調査によれば⁶⁾、大梨子沢等の崩壊地は山腹よりも山稜高所で発生し、流下経路では表層が剥ぎ取られ基岩が露出している。現地では、花崗岩が風化した（表層の）真砂の層は薄くて樹木の根の発達が悪い⁷⁾。

図—1 国土地理院「地理院地図3D」で見る梨子沢（赤矢印）
 空中写真は1977年撮影。向かって左側の支川が大梨子沢、右側の支川が小梨子沢。

図—1に示したように、梨子沢は周辺の沢に比べて比較的流域面積が大きく、土砂流出が活発であると考えられるが、扇状地地形は未発達である。本地域は馬籠峠断層の活動に伴う縦ずれの変動を受けて木曾川寄りの地盤が相対的に低下し、段丘化した低位段丘が再び堆積の場となって、流路を変えながら土石流堆積物が堆積を続ける地形場にあると言えるのではないだろうか。

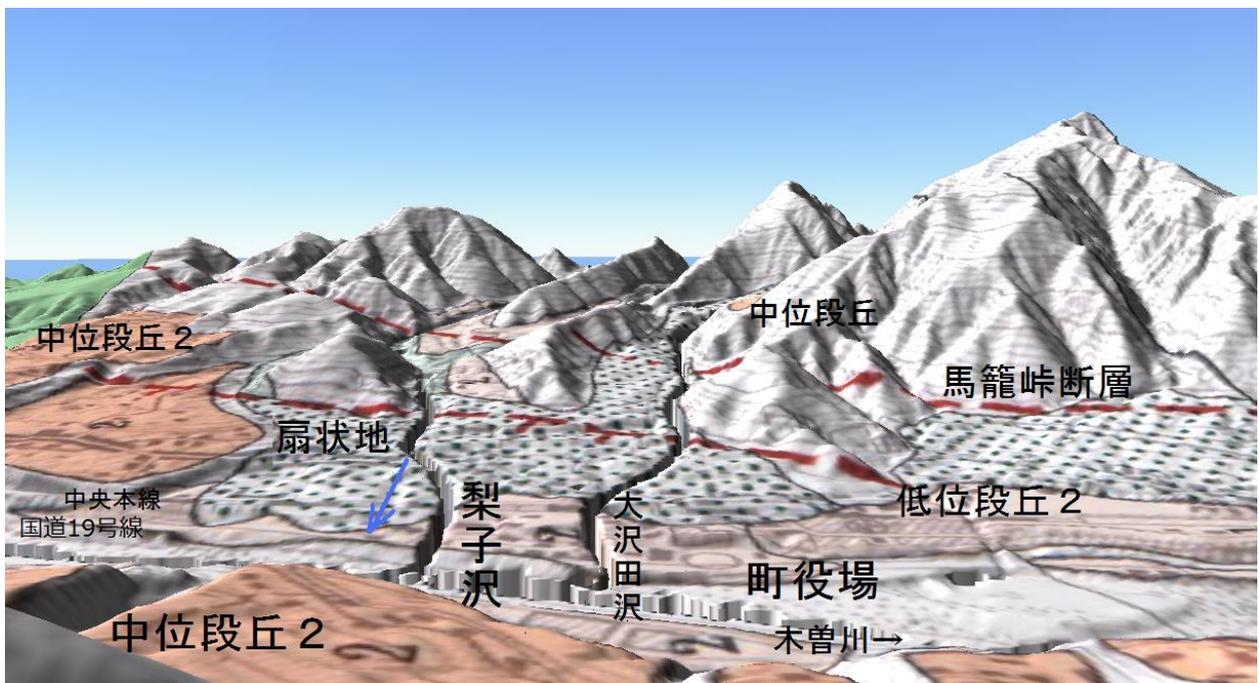
図—2は、国土地理院の基盤地図情報⁸⁾5mメッシュ標高データに都市圏活断層図⁹⁾を重ね合せた図である。ただし、南木曾岳（1677.3m）を含む主稜線まで5mメッシュ標高データが整備されていないため、標高約900mまでの山稜までが描かれている。本地域周辺には、位置は不明瞭ながら、馬籠峠断層とその副次断層が認定されている。地震調査研究推進本部（2004）¹⁰⁾によれば、馬籠峠断層は木曾山脈西縁断層帯の一部をなす右横ずれ断層であるが、都市圏活断層図¹¹⁾によると、本地域では、東側隆起の縦ずれ断層として示されており、西側（木曾川寄り）の地盤がずれ落ちるような断層運動を受けていることが推定される。

また、図—2をみると、比較的古い時代に離水した中位段丘が上の原の集落や標高450~480m付近

の木曾川両岸に分布している。しかし、梨子沢沿川には、より新しい時代に離水した低位段丘を覆うように扇状地が山麓に広く分布する。今回の被災地は、河道の屈曲部から溢水した土砂が扇状地上を直進して木曾川に達した（図中の青色の矢印）ものである。

図—2 国土地理院の基盤地図情報5mメッシュDEMと都市圏活断層の重ね合わせ
 カシミール3Dソフトウェアを利用して描画した。

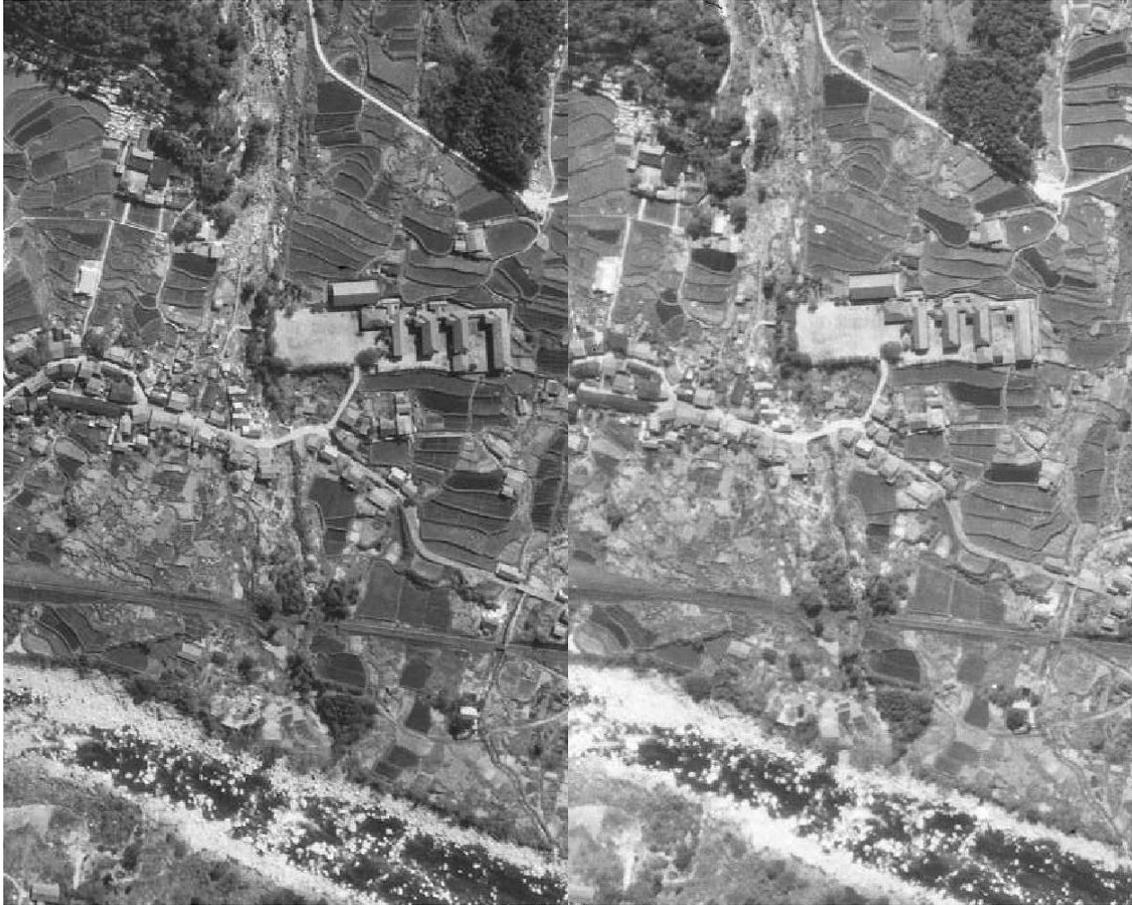
国際航業・パスコが撮影した斜め空中写真¹²⁾では、梨子沢以外に水流が扇状地上を集中的に流れたような痕跡が少なくとも2本、認められた。そこで、図—3に示した1947年米軍撮影の空中写真（国土地理院の地図・空中写真閲覧サービス¹³⁾）から旧地形を判読するとともに、地理院地図で公開されている斜め写真による正射画像¹⁴⁾の上に重ね合わせた。その結果、図—4に青色の実線で示すように、梨子沢の屈曲部の溢水地点のやや下手から始まる旧河道が、今回の土砂流出域の中央を通るようにして認められた。図—3を実体視すると、現河道の河床高は旧河道の河床高よりも浅く、平常時は下刻の傾向にあったとしても、洪水時の土石流で一気に土砂が供給される堆積場であることが示唆される。図—4に示した青色の実線以外にも、図—3から旧河道と考えられる浅い谷地形を青色の点線で示した。また、扇状地について、図—3から判読される遷急線を2本、図—4において茶色の実線で示した。

図—3 1947年撮影米軍空中写真
R1351-71, 72. 左右の写真で実体視可能.

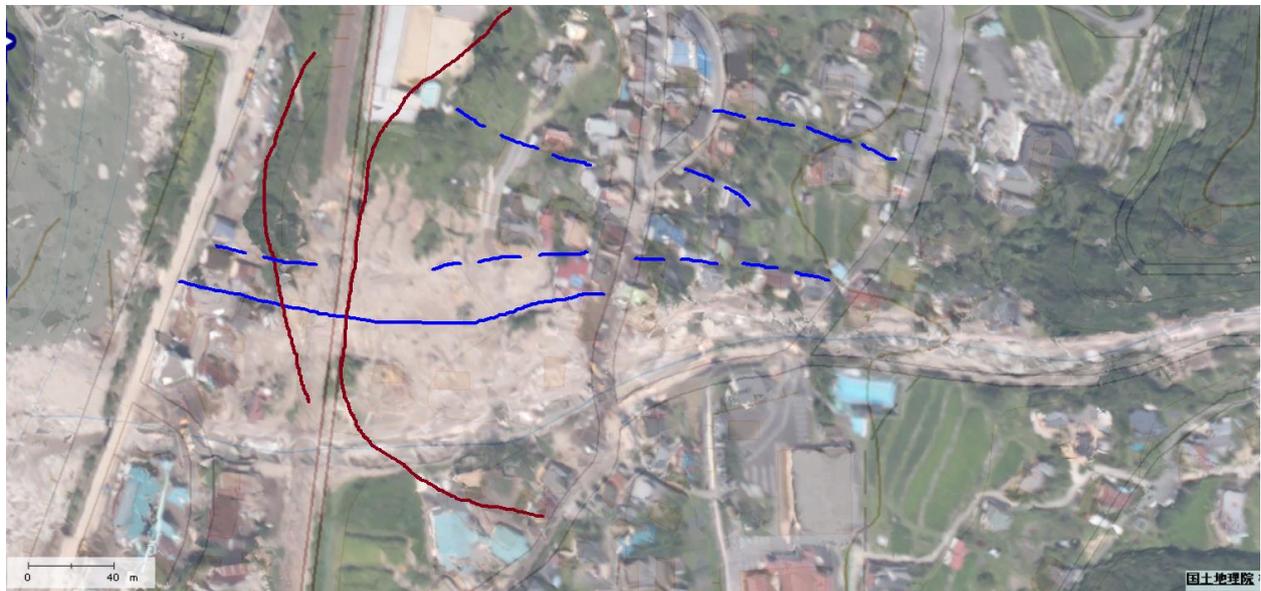
図—4 旧河道と扇状地上の遷急線

一般に、現生の扇状地は、土石流が洪水のたびに流路を変えつつ堆積を繰り返す地形形成の場である。南木曾町の洪水・土砂ハザードマップ¹⁵⁾（防災地図）⑪を見ると、扇状地や低位段丘面は（土石流を想定した）土砂災害警戒区域に指定されており、今後も豪雨時には土石流の発生に警戒すべき場所である。末筆ながら、犠牲となられた方のご冥福をお祈りするとともに、被災地の一刻も早い復興を祈念します。
