## 堀之内北北西約 1km の地点で水田面に明瞭な変位を確認

鈴木康弘・渡辺満久

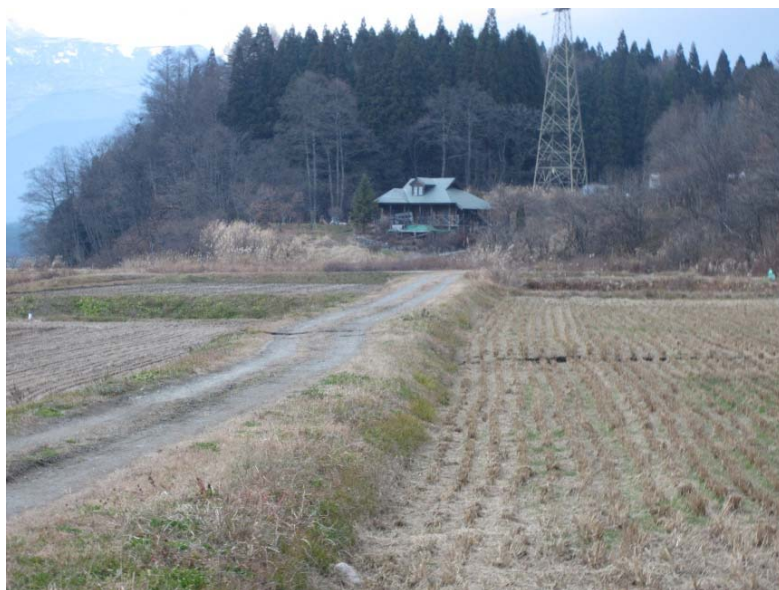
地表地震断層は白馬村大出付近の南北約 2km の範囲で顕著であるが、さらに南方（堀之内地区の北北西 1km）においても水田面に顕著な撓曲変形が確認された。上下変位量は約 30cm 程度で左横ずれ 30～40cm 程度を伴っている（写真 1）。

写真 1：堀之内地区の北北西 1km の地点の地震断層

（約 100m 東方の段丘面に撓曲が認められるため、ここに活断層が伏在することが推定されていた。）

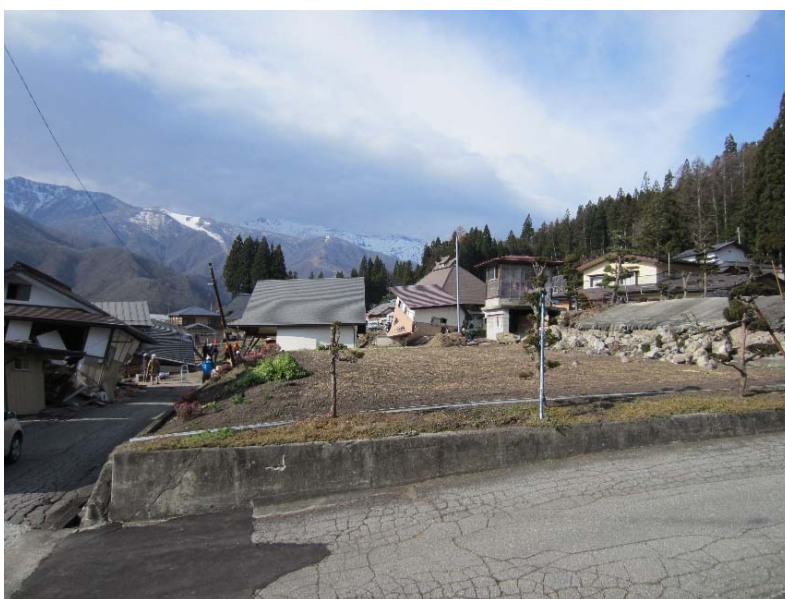
一方、堀之内地区の建物被害は甚大だが、ここにはこれまで活断層線が描かれていなかった。ここは、南方のトレースとの関係で、活断層必ず通るはずだと思ってきたが、正確な位置が特定できないため線を描けなかった（写真 2）。なお、この南の三日市場地区も同様に被害が甚大であり、ここには神城断層の副断層が引かれていた。

写真 2 : 堀之内地区の被害  
(堀之内地区から写真 1 地点方向を望む。)

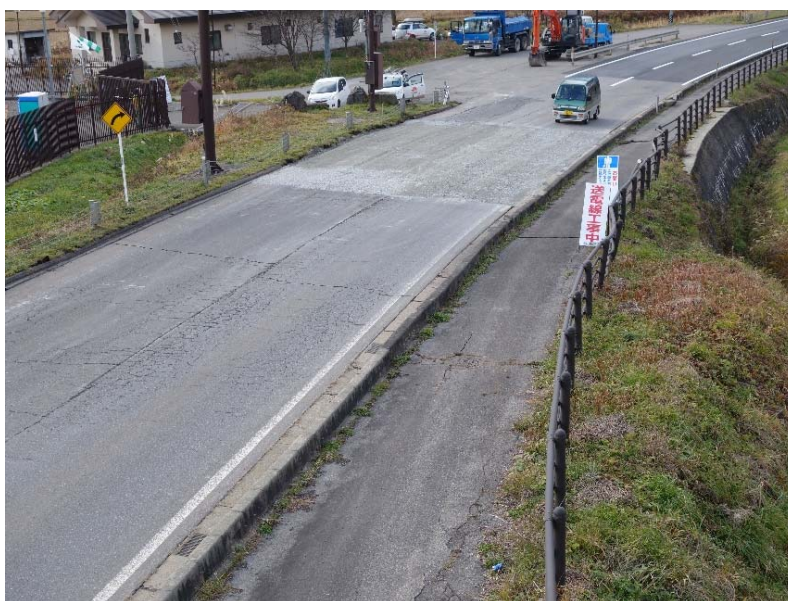
今回、東西方向の道路上で、上記の主断層のスラスト上端付近と推定される場所付近で、水平短縮の可能性のある変形が認められる（写真 3）。これが断層変位を示している可能性があるため、この地域については水田面の傾斜など、綿密な測量調査が必要である。もしもここまでの連続性が確認されれば地震断層の長さはさらに長くなる可能性もあり、さらなる精査が望まれる。（2014 年 11 月 24 日）

写真 3 : 道路上における水平短縮の可能性のある変形  
(神城地区の東西方向の道路上)
