国土地理院が解析した SAR 干渉画像と長野県北部の地震による斜面崩壊の場所の重ね合わせ

日本大学 佐藤 浩

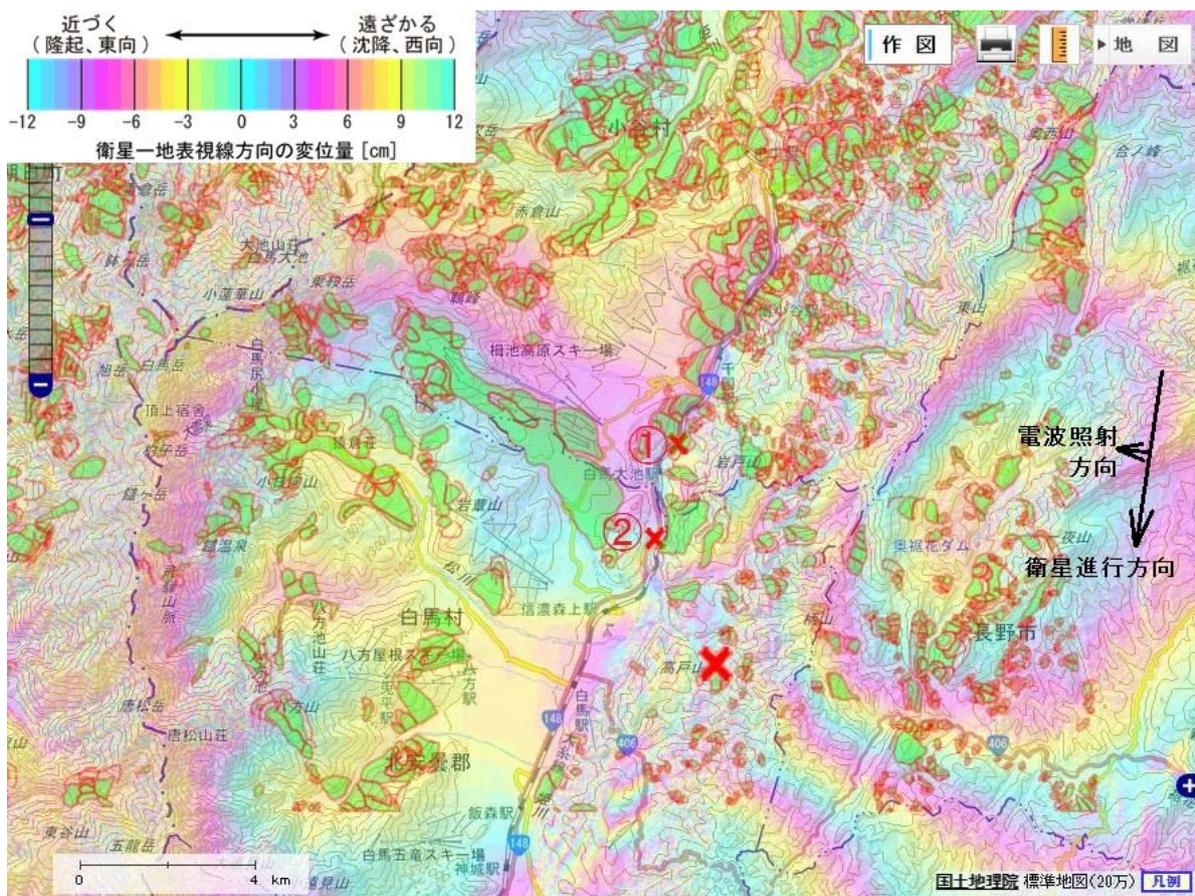
地点①・②は、いずれも姫川に面するが、これらの斜面崩壊に伴う局所の変位を特定するような干渉縞は認められない。しかし、大系線に沿って北流する姫川を境に、その左岸(西)側と右岸(東)側で、地殻変動に伴う広域的な変位の向きが異なり(左岸側:衛星に近づく変位(青→黄→赤色),右岸側:衛星から遠ざかる変位(不明瞭ながらも青→赤→黄色)),地点①・②共に、地殻変動に伴う地表変位の程度が著しく変わるような場所に位置していたことが推測される。

図—1 SAR 干渉画像及び地すべり地形(緑色:移動土塊)並びに大系線(地点①)及び国道148号線(地点②)に関わる斜面崩壊の場所の重ね合わせ(赤の×印は震央)。

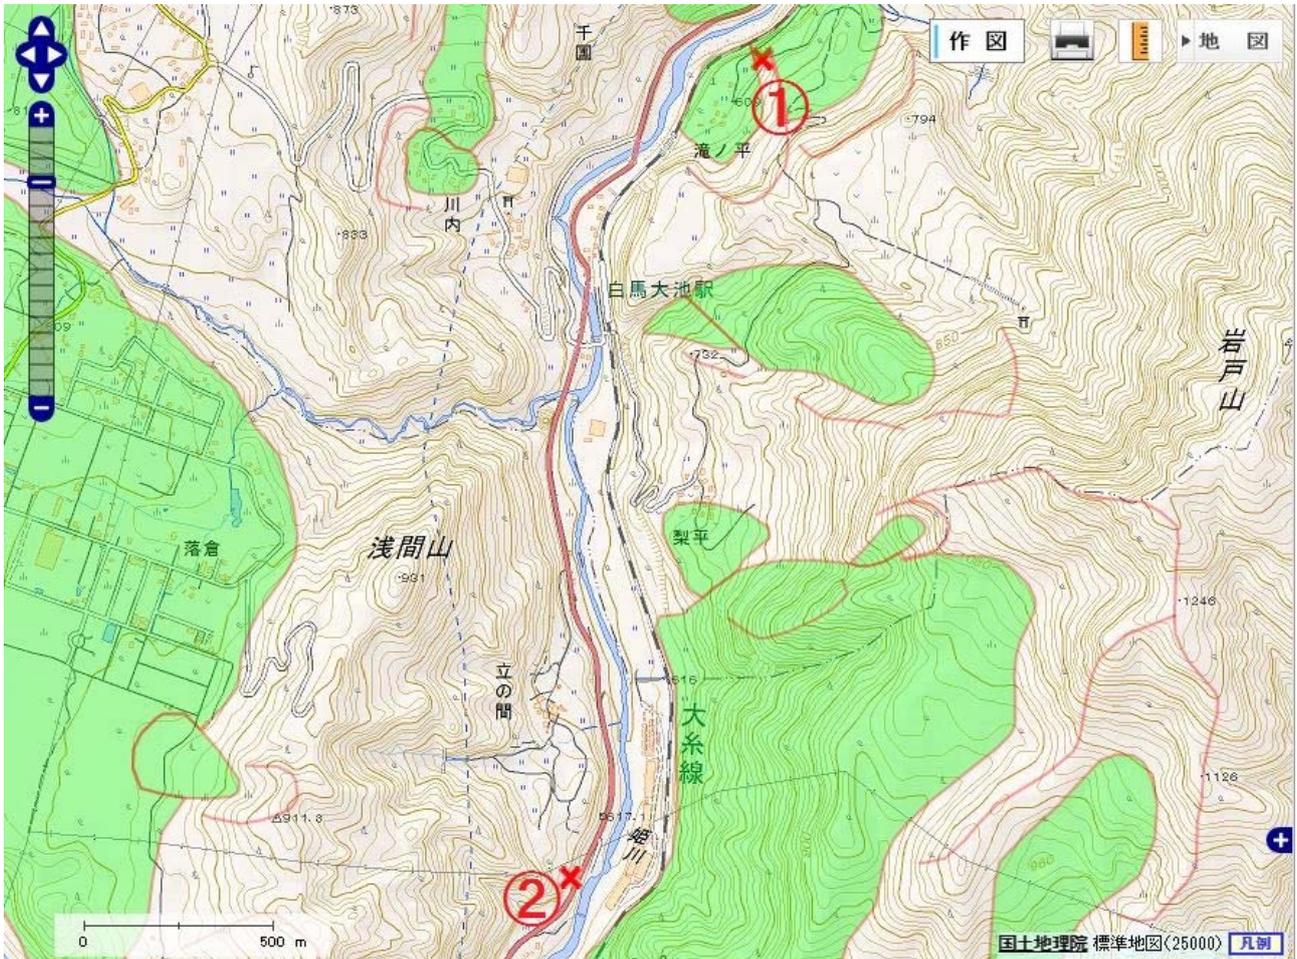
図—2に示すように、地点①は、地すべり地形の滑落崖の北端の急斜面かに位置していたと考えることができる。地点②は、等高線が斜面下方に向かうにつれて姫川の側へ膨らんでいることから、若干の斜面のはらみ出しがあったものと考えられる。

図—2 大系線（地点①）及び国道 148 号線（地点②）に関わる斜面崩壊の場所と地すべり地形（緑色：移動土塊）の重ね合わせ
