平成27年9月12日

常総市における鬼怒川浸水被害の現地調査

日本大学文理学部 佐藤 浩

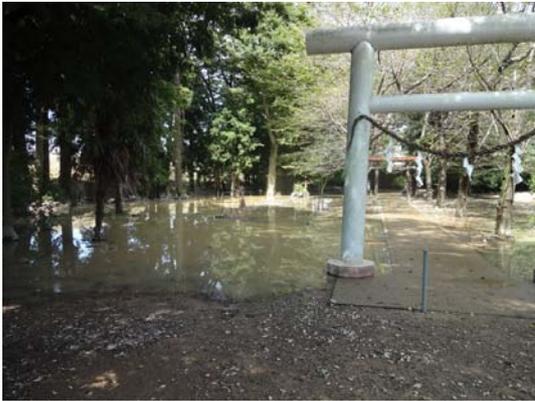
地点1 鹿島神社境内
タイヤホイールにかからない程度に湛水。

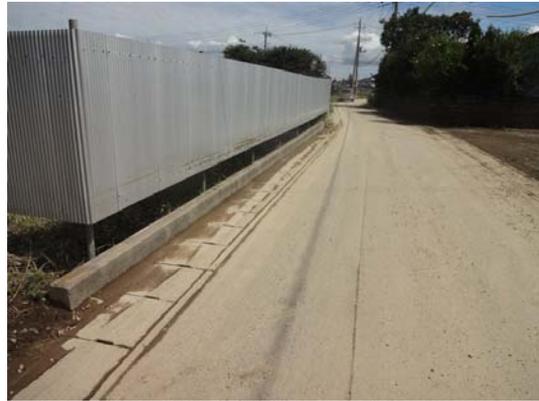
地点2 浸水の痕跡
附近の家屋は床上浸水とのこと

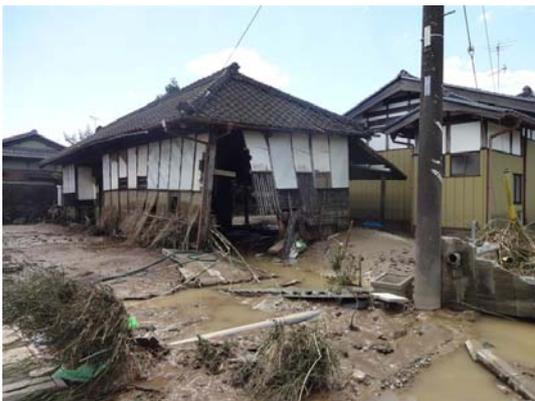
地点3 建物の被害
流向は西→東。シルト質の堆積物。

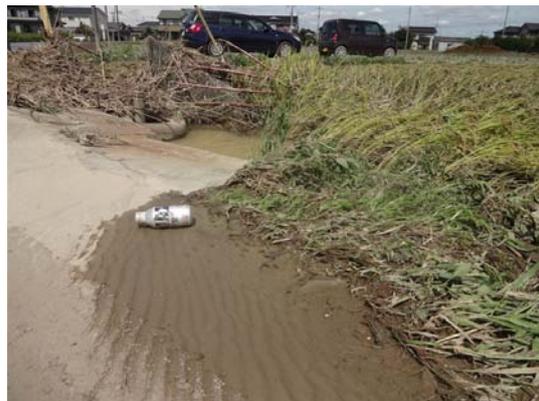
地点4 漣痕(れんこん)
細砂~シルト質。流向は北西→南東

ところで、越流箇所が図1や報道の写真⁴⁾が示すように1箇所であれば、地点4の北西→南東の流向は堤内地に流入した氾濫水の押し水の流向を反映したのではなく、いったん地点1付近まで回り込んだ氾濫水が地点6付近に向かう引き水によってもたらされた可能性がある。もう一つの考え方として、越流箇所は1箇所ではなくて、別な場所でも越流し、その氾濫水の流向を反映した可能性もある。現地の方々への聞き取りや現地での痕跡調査など、より詳細な調査が必要である。

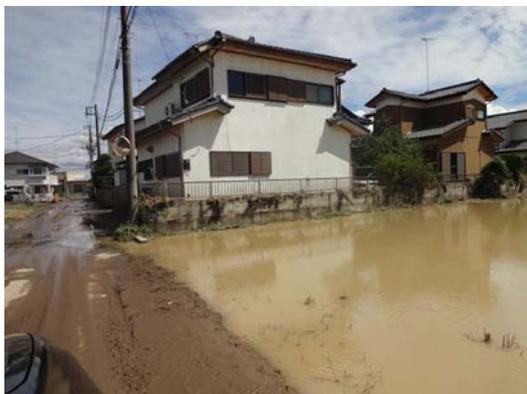
地点5 浸水の痕跡
流向は西→東。附近の住家は床上浸水

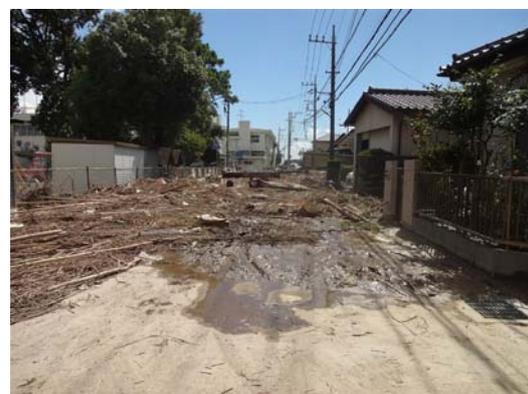
地点6 玉小学校附近
この附近には特に流木の堆積が著しい

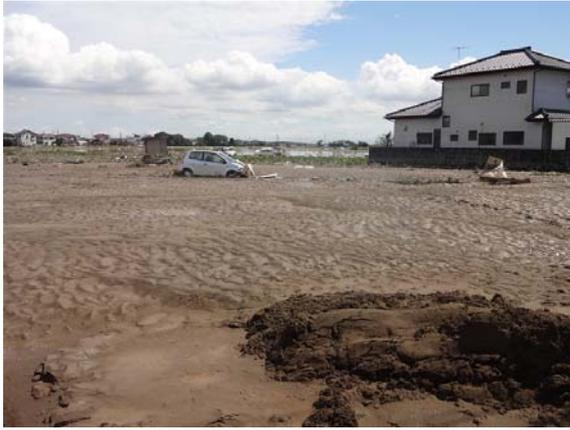
地点7 破堤口の北側から東を臨む
細砂～中砂が卓越して堆積

図2は、9月10日12時50分ころに破堤⁵⁾した地点附近の治水地形分類図⁶⁾である。地点7のよな道路より北西側の住家の背後で流速がやや弱まる場所にはシルト質の堆積物が卓越していたが、

道路より南西側，氾濫水を真正面から受けたと思われる場所の周辺では，漣痕を残しつつ細砂～中砂が堆積している。

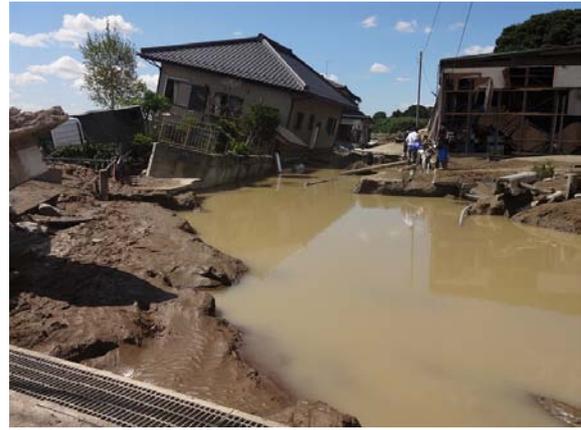
地点7 破堤口の北側
押堀(おっぽり)に住家が傾き湛水(たんすい)

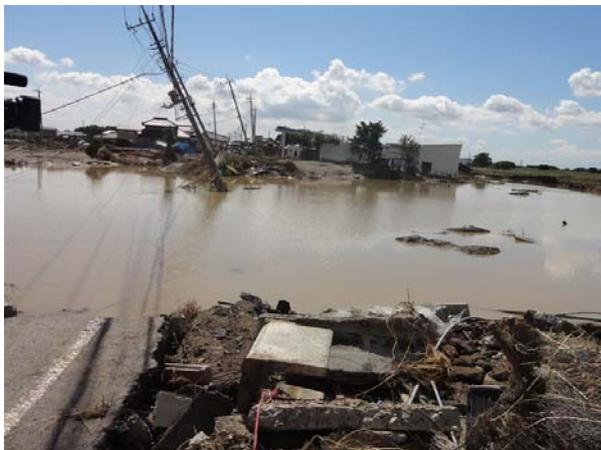
地点8 破堤口の北側から南を臨む
南側へ渡渉できない湛水深。左が鬼怒川

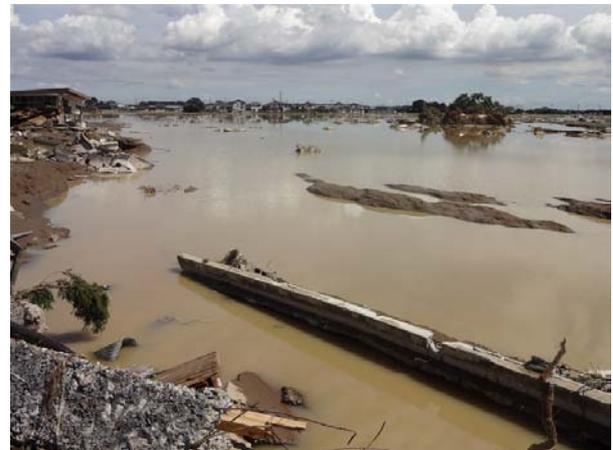
地点8 破堤口の北側から東を臨む
住家の基礎のみ残る

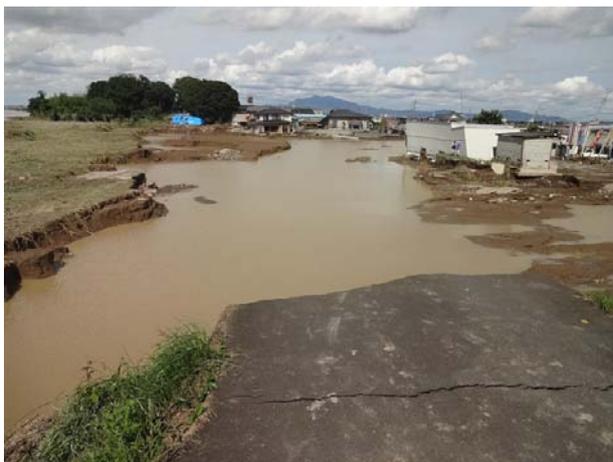
地点9 破堤口の南側から北を臨む
左側が鬼怒川。右に向かって押堀が延びる

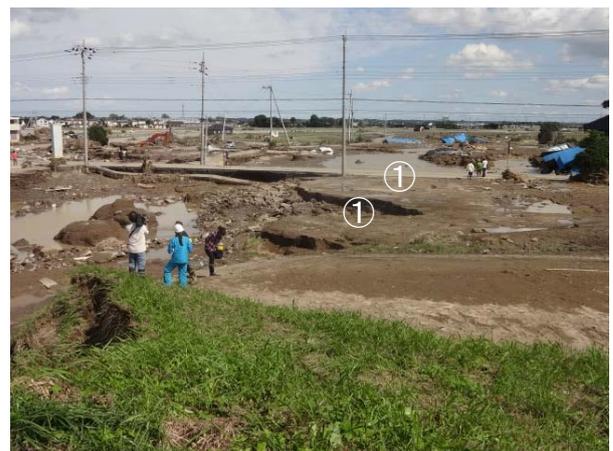
地点9 破堤口の南側から東を臨む
①の表層に北西→南東のグループが認められた

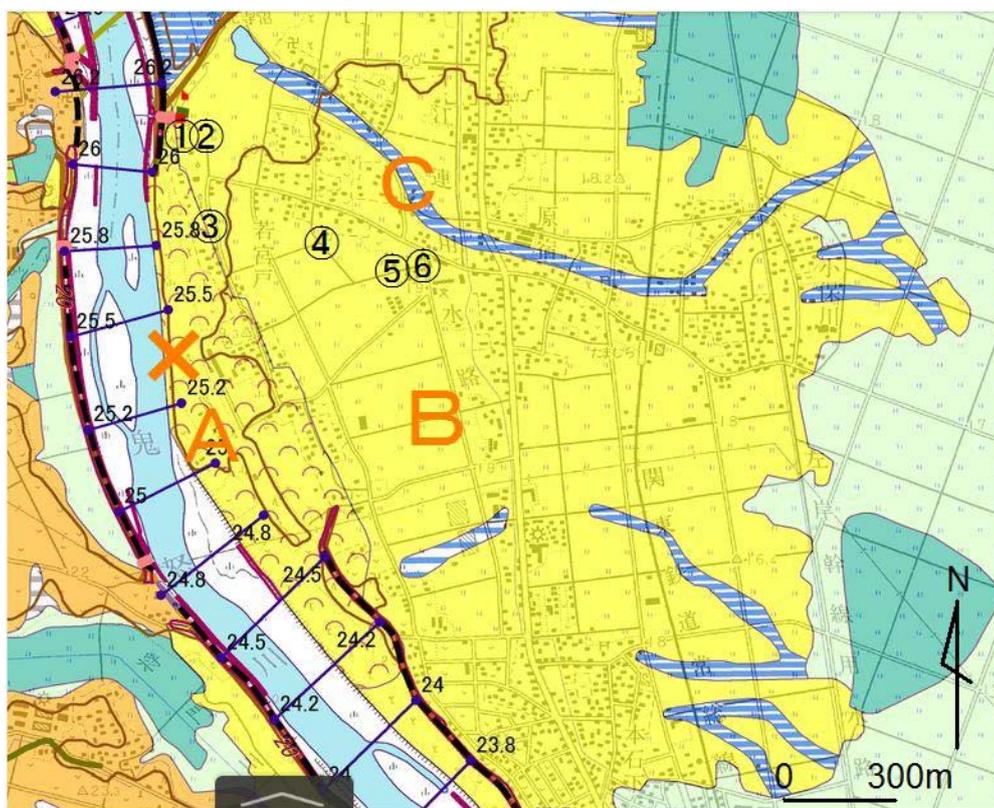
図1 地点1～6の位置（地理院地図で閲覧可能な治水地形分類図より）

図1は、国土交通省の治水地形分類図であり、①～⑥が写真の撮影地点である。越流地点の×印は国土交通省の下館河川日事務所¹⁾と国土地理院²⁾の資料により加筆した。

図中のAは、黄色のBの自然堤防とは異なり河畔（かはん）砂丘に分類される。ここに砂丘が局在する理由として、鬼怒川上流からの砂礫（されき）の供給が多かったこと、湾曲部左岸の滑走斜面に砂河原が常時存在していたこと、北西からの冬季の季節風が強く（河原の砂が吹き寄せられた；筆者加筆）こと³⁾が挙げられている。図中のCは自然堤防上に刻まれた旧河道であるが、南流する鬼怒川に対して東流した痕跡が残されており、古い時代から氾濫を繰り返して形成された地形であることが伺える。黄色のBの東側には氾濫平野が広がり、より低い土地である。氾濫水は、大局的には東向きに流下したと考えられる。

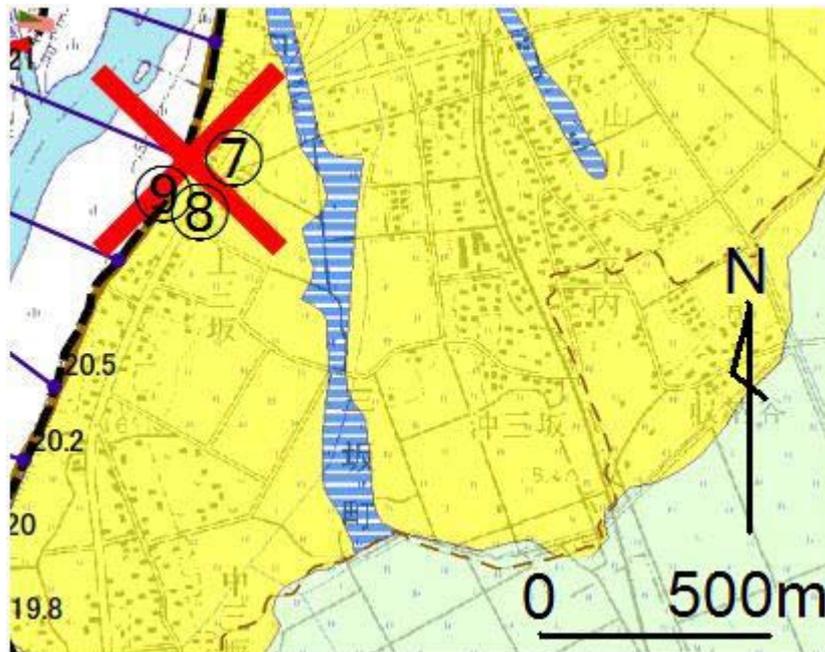
図2 地点7～9の位置（地理院地図で閲覧可能な治水地形分類図より）

1981年8月の台風15号には近隣の小貝川が決壊したが，破堤口周辺の測量による土砂量計算により，周辺に堆積した土砂は小貝川の現河床から供給されたのではなく，押堀から供給された⁷⁾ことが明らかにされている。今後の測量や粒度分析によって，堆砂の供給源が明らかにされる可能性がある。
