報告

調査日 2016年4月17日

福岡教育大学 黒木貴一同大学院生 出口将夫

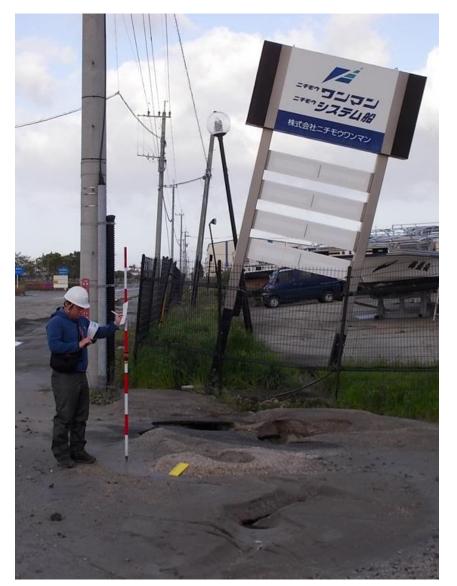
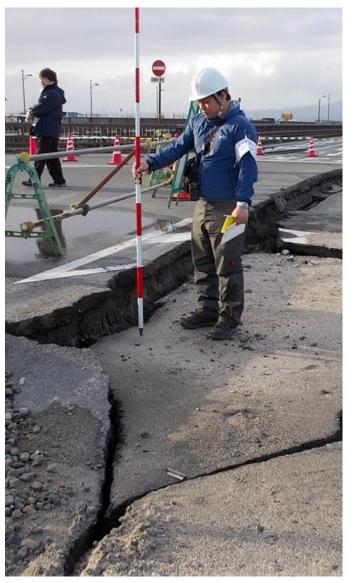
# 地点2:熊本港

30cmを越す段差が路面に生じていたり、電柱や看板が大きく傾いたため、被害の大きさを理解できる。

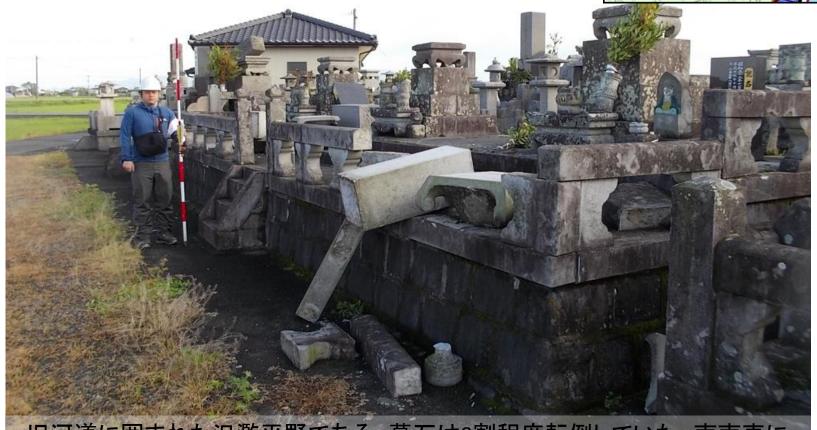
地点5:東走

旧河道に囲まれた氾濫平野である。墓石は9割程度転倒していた。南南東に転倒するものが多い。

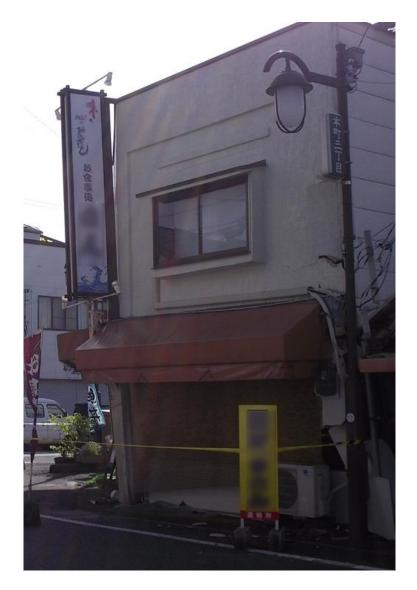
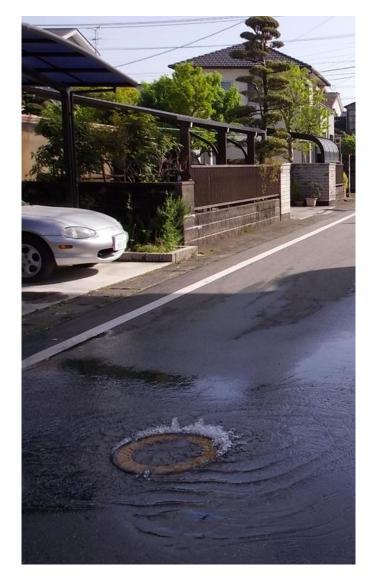
地点6:宇土

主要幹線沿いに倒壊の恐れがある古い建物がいくつかみられた。新しい住宅での顕著な被害は外見ではあまり分からない。水道管の破裂でマンホール縁から水が噴き出していた。

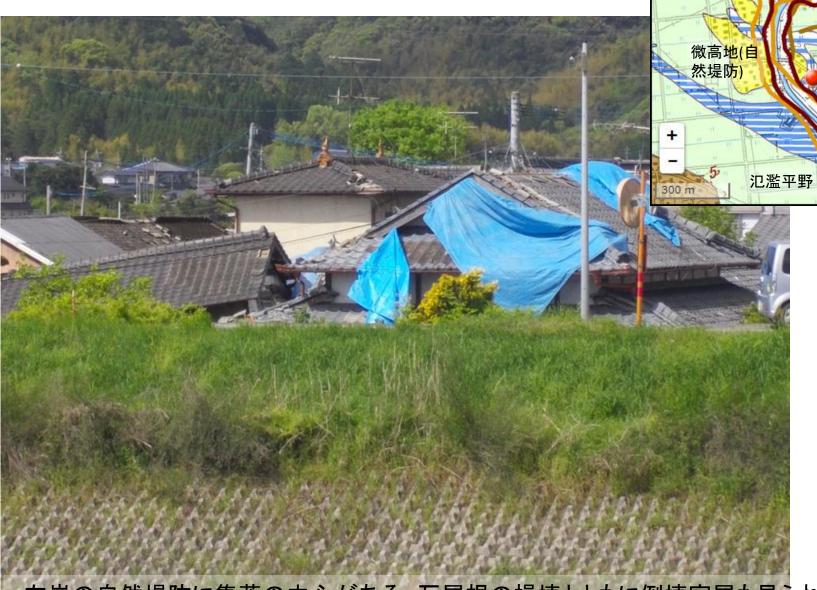
地点8:六田

左岸の自然堤防に集落の中心がある。瓦屋根の損壊とともに倒壊家屋も見られた。これまでの西の地域に比べ建物の被害程度は大きく感じられる。

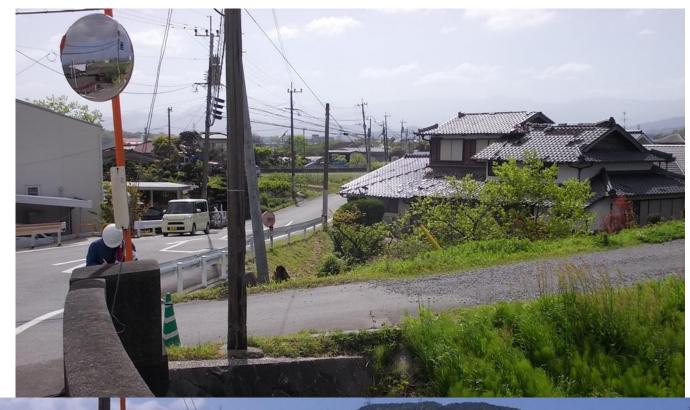
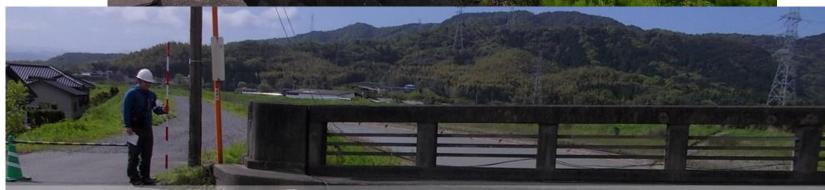
## 地点8:六田

右岸の自然堤防にも集落は立地する。ここでも瓦屋根の損壊が見られた。左右岸をつなぐ 六田橋に段差約10cmが生じており、自動車での通行が難しくなった。

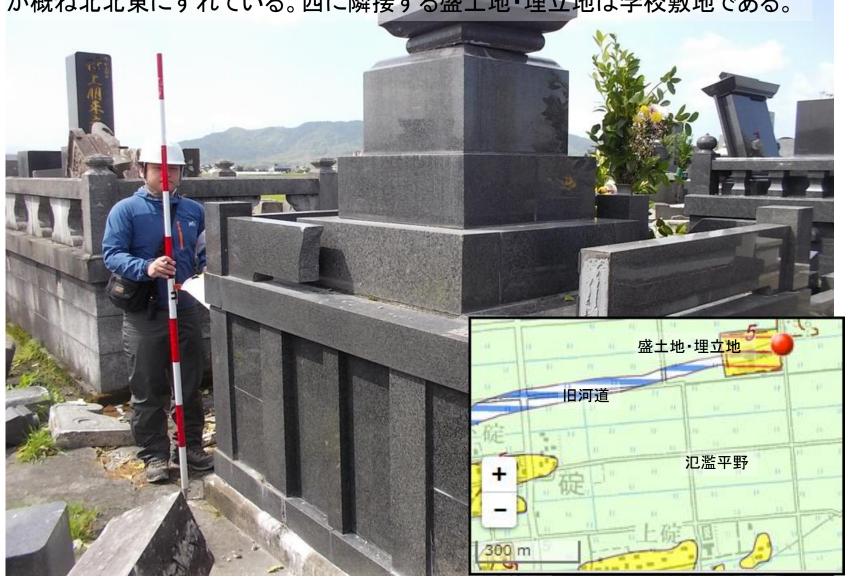
### 地点10:上碇

氾濫平野の中にある墓地である。墓石は9割以上転倒していた。墓石の土台が概ね北北東にずれている。西に隣接する盛土地・埋立地は学校敷地である。

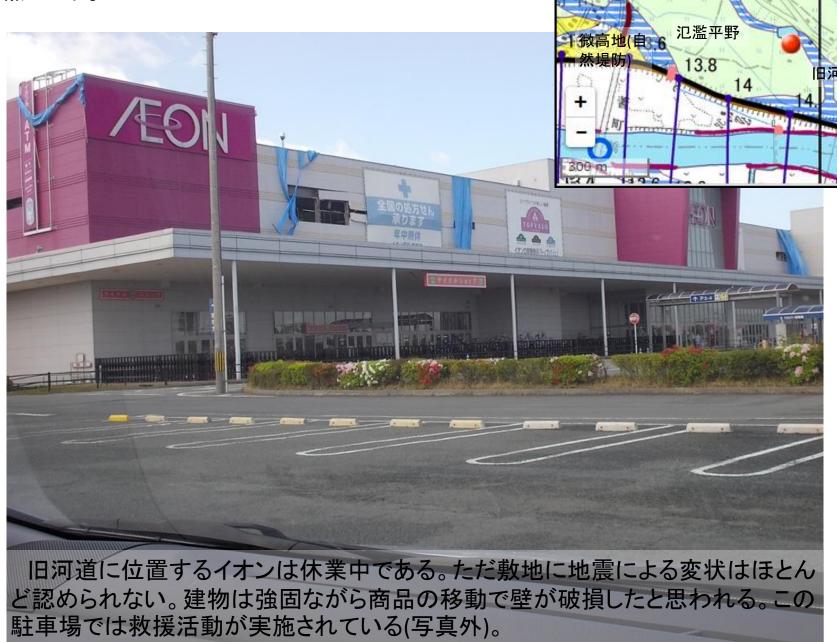
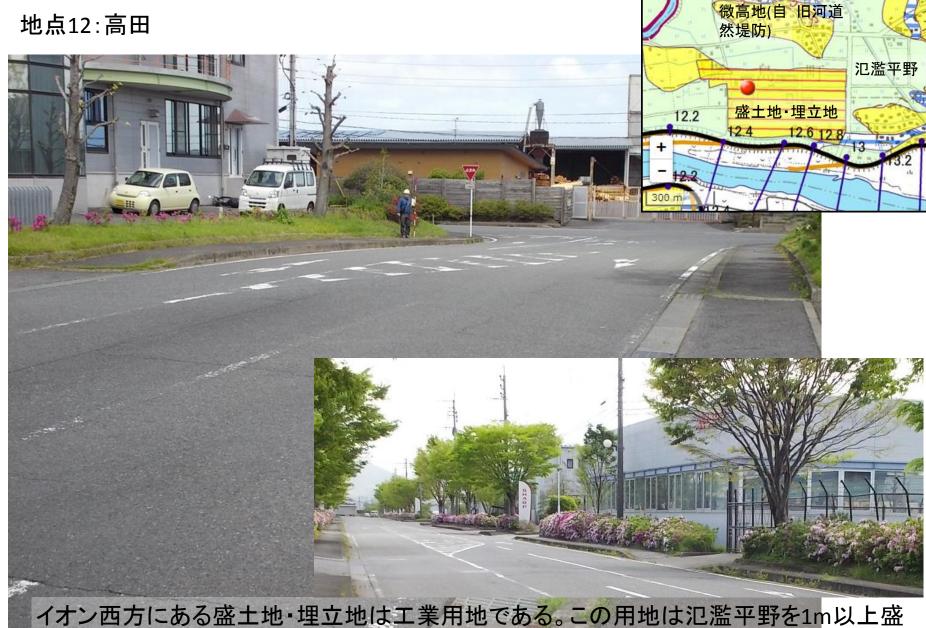
地点11:イオン

イオン西方にある盛土地・埋立地は工業用地である。この用地は氾濫平野を1m以上盛土し造成された。ここでは外見上の被害は建物に認められない。

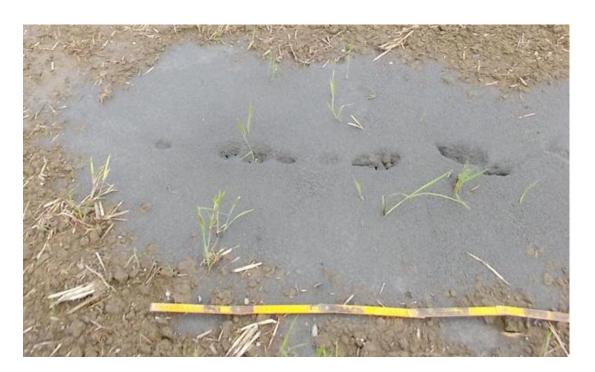
#### 地点12:高田

造成地の北に隣接する氾 濫平野では、家屋は倒壊し、 耕地には噴砂が生じた。治 水地形分類図には旧河道が 多く記載されており、空中写 真で判読できない旧河道の 存在も十分考えられる。

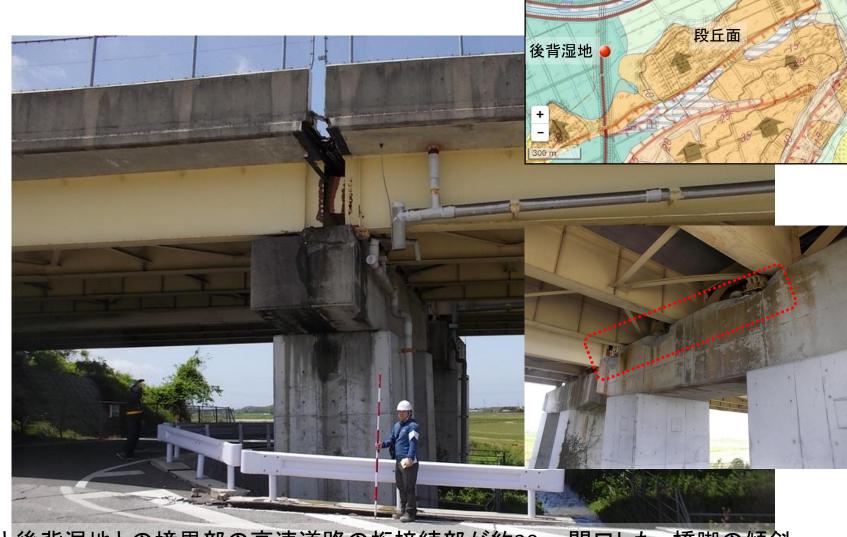
地点14:島田

段丘と後背湿地との境界部の高速道路の桁接続部が約30cm開口した。橋脚の傾斜と破壊も著しい。治水地形分類図を都市圏活断層図と重ねたが、この場所は活断層線に近い。

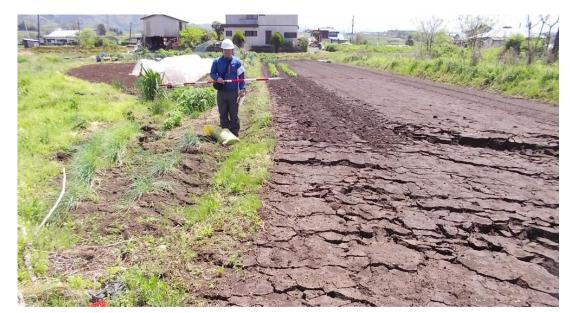
地点14:島田

近傍では若干の右ずれに見える畑の畝や道路の変状もあるが、活断層マップの位置とは数100mも北にずれているため、詳細調査を必要とする。

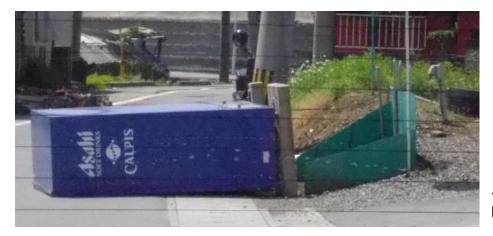
地点14:島田

自動販売機の足下が土台に止められていても、土台からすべて転倒している。 =地震のときはとにかく自販機から離れることが大事という教訓を示します。

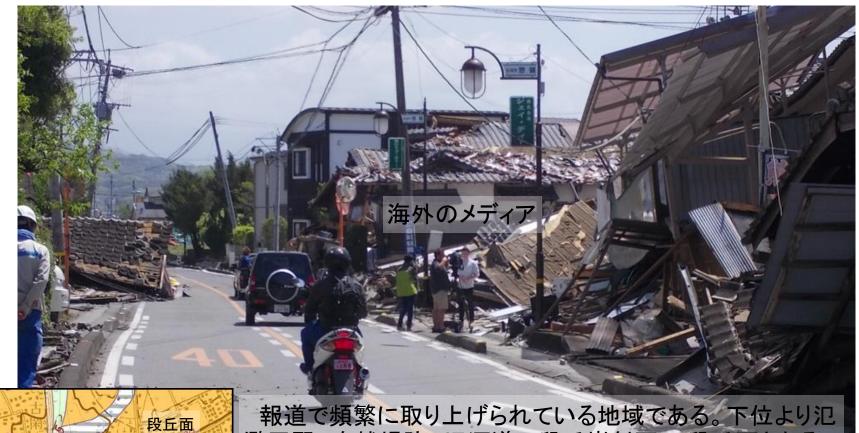
地点15:惣領

報道で頻繁に取り上げられている地域である。下位より氾濫平野,自然堤防,旧河道,(段丘崖斜面→)段丘面となる。被害は氾濫平野,自然堤防,旧河道で甚大で倒壊家屋が多い。段丘面では新しい住宅も多いためか相対的に被害は小さい。尚,避難所は段丘面に設置されている強固な構造物で,十分に機能していた。氾濫平野,自然堤防,旧河道では陥没等の地盤変状が著しく,一部では噴砂も確認できる。地形と被害との詳細調査を必要とする。

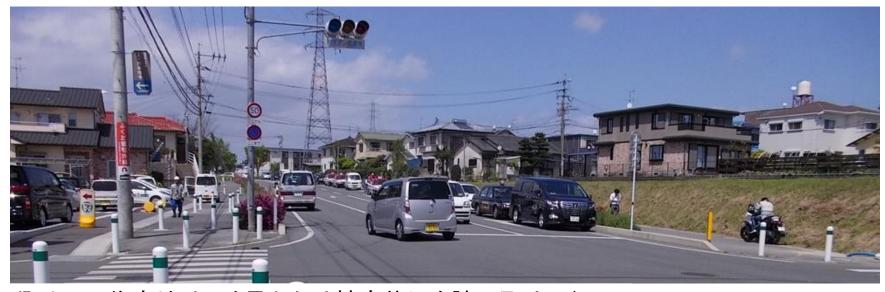
# 地点15:惣領

段丘面の住宅地は、外見からは被害状況を読み取りにくい。

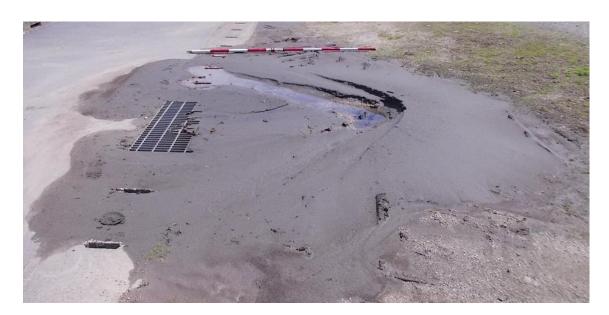
氾濫平野に生じた噴砂から 観察時点でも湧水が生じて いる。

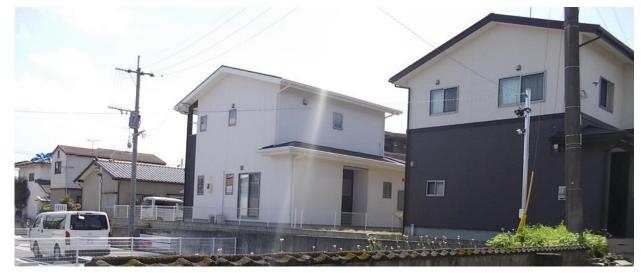
地点15:惣領

段丘面の住宅地は、近づいてみても外見から被害状況を読み取りにくい場合もある。

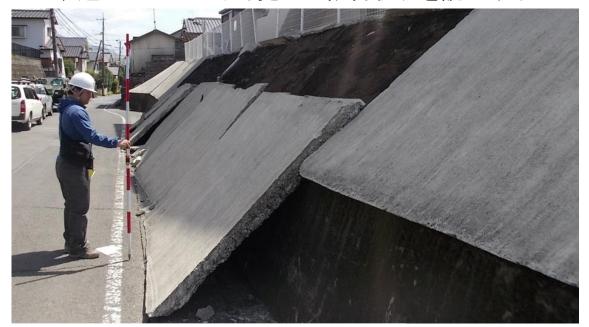
段丘面でも傾斜のある崖では法面被害が生じた。

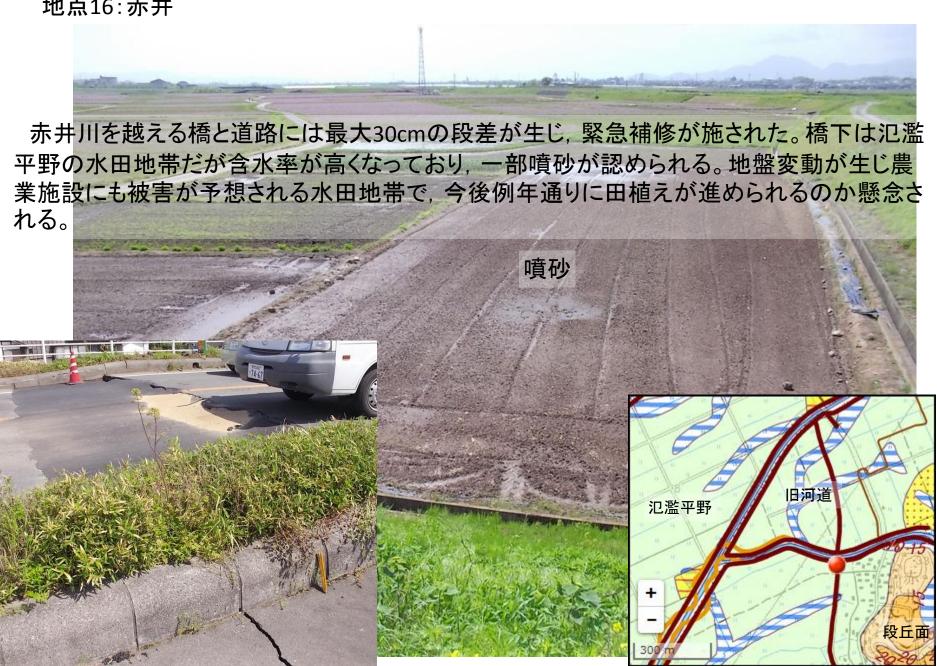
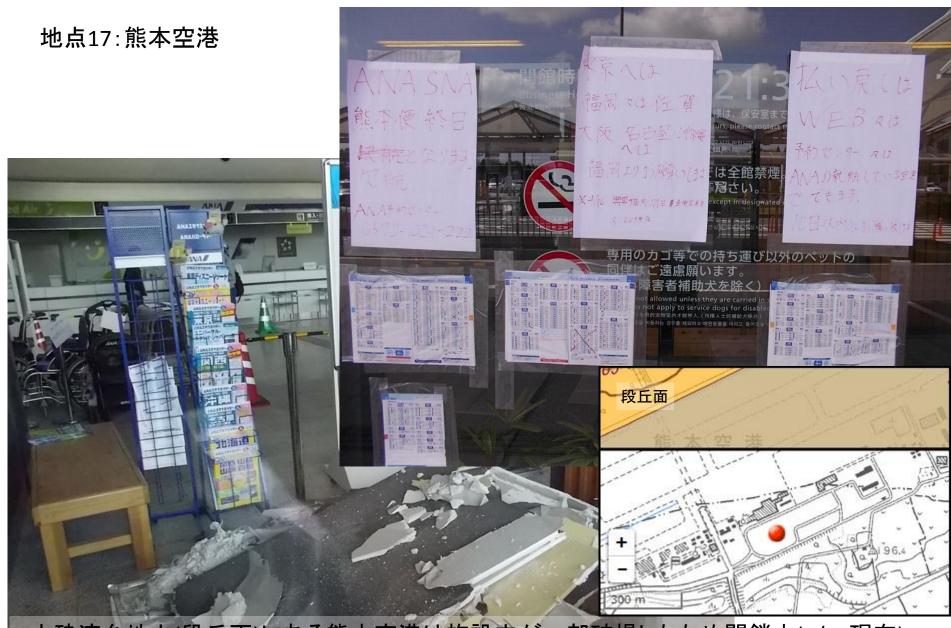
地点16:赤井

火砕流台地上(段丘面)にある熊本空港は施設内が一部破損したため閉鎖中(4/17現在)だった。周辺の道路はほとんど変状は無いため通行可能。ただ空港アクセス道路では落石が認められ、通行には細心の注意が必要である。
