# 平成28年(2016年)熊本地震調査

概報

調査日 2016年4月17日

福岡教育大学 黒木貴一  
同大学院生 出口将夫

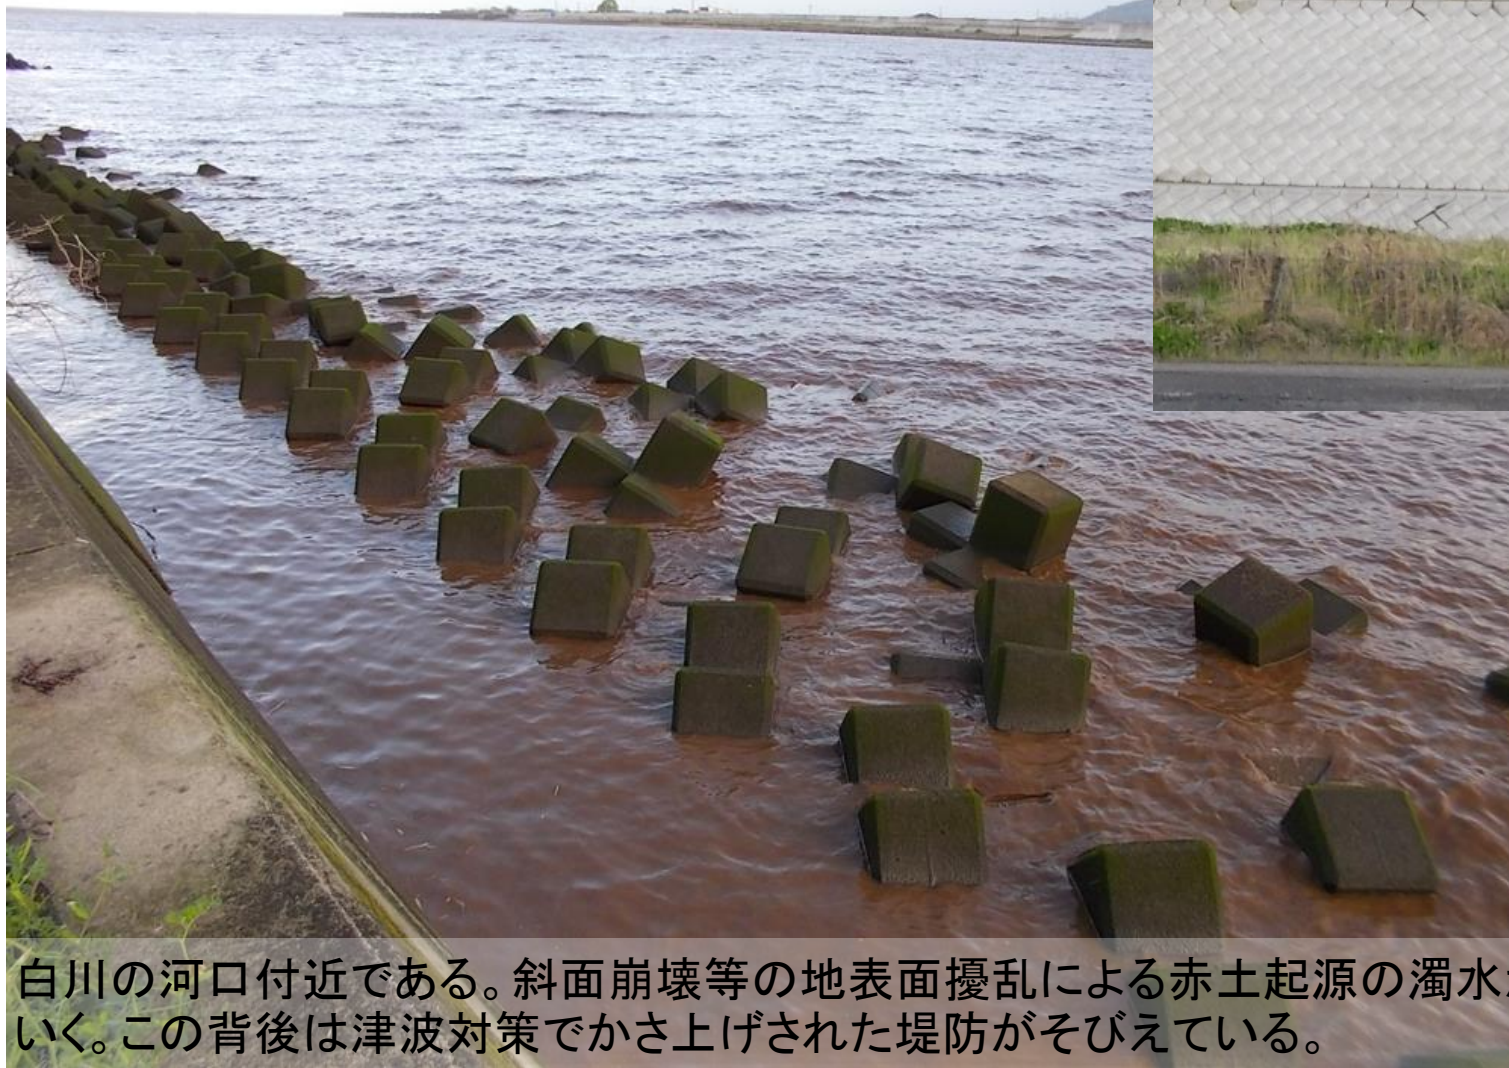
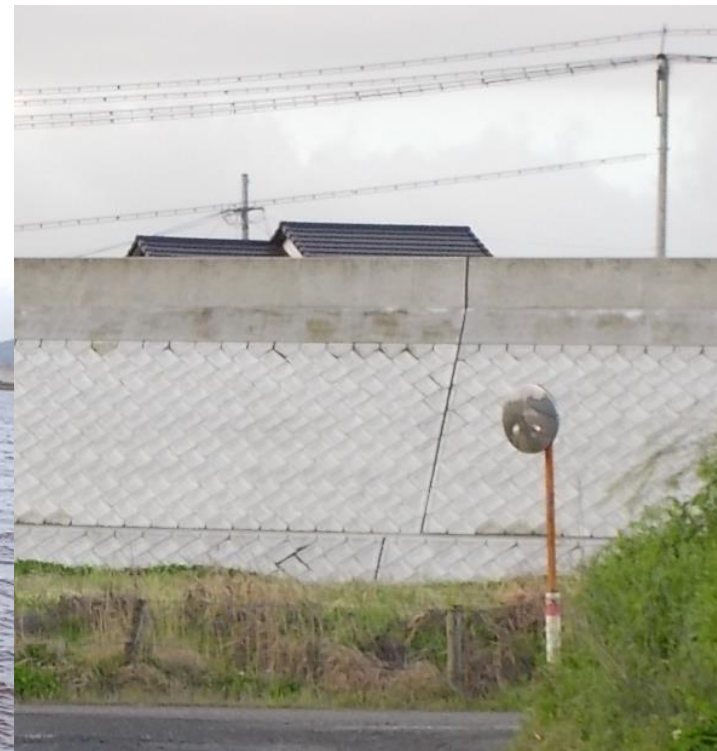
## 地点1: 甲北

白川の河口付近である。斜面崩壊等の地表面擾乱による赤土起源の濁水が海に流出していく。この背後は津波対策でかさ上げされた堤防がそびえている。

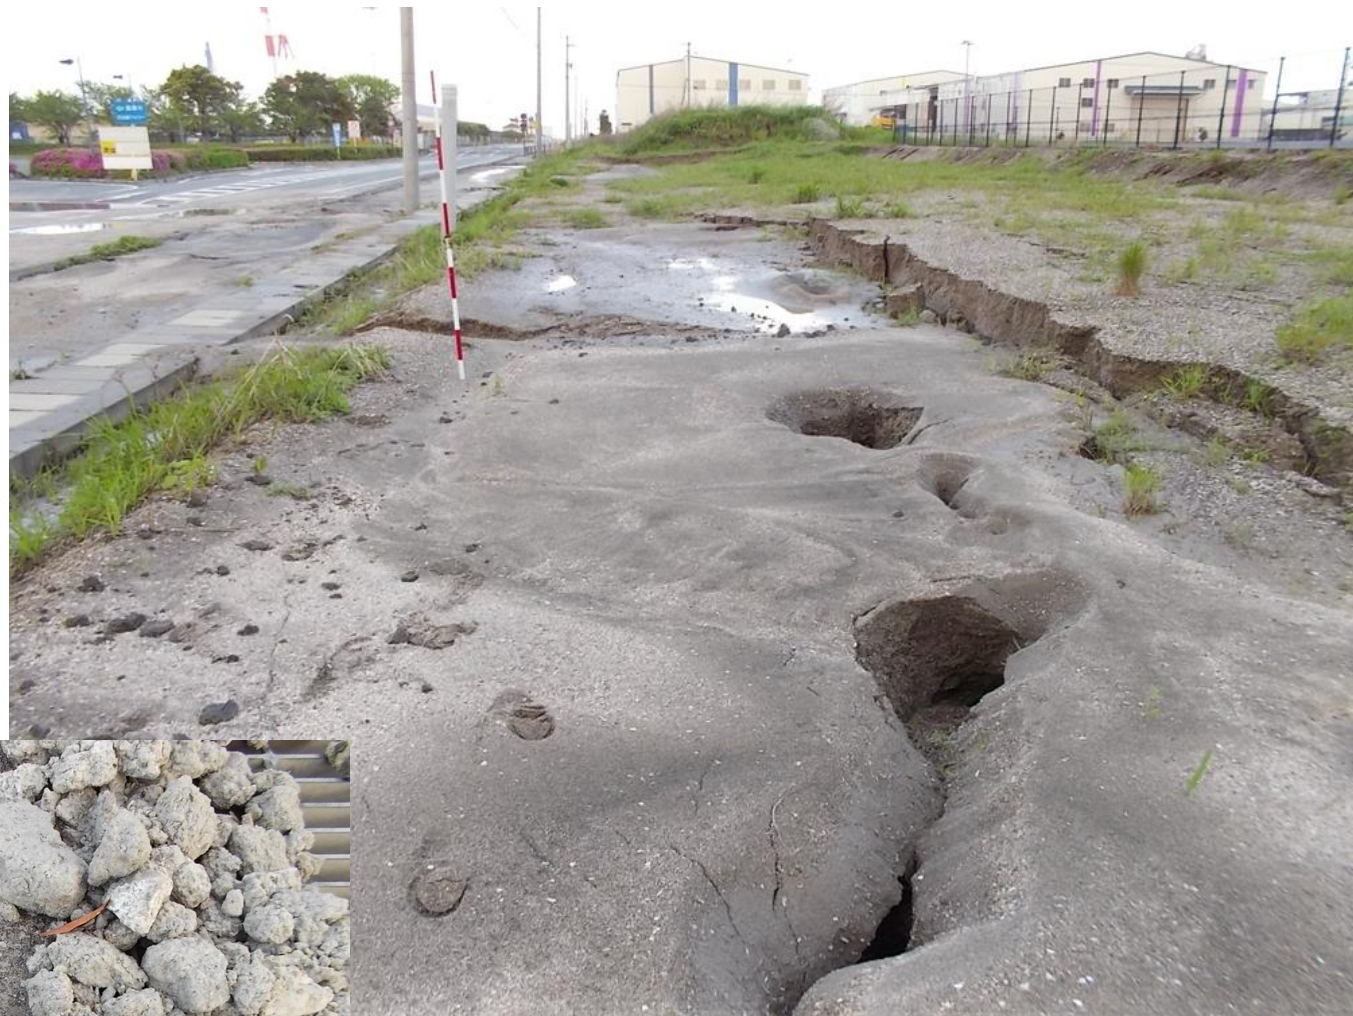
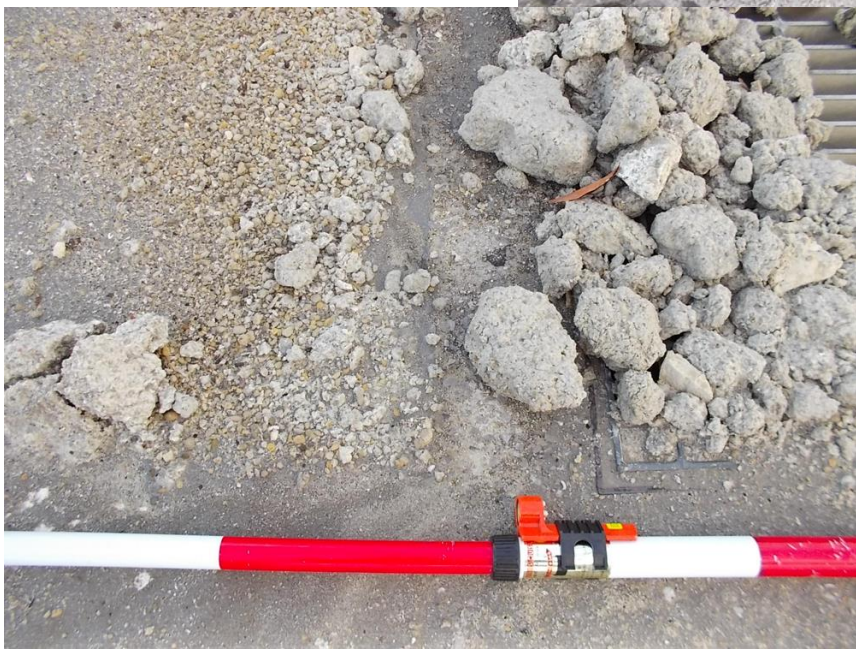
## 地点2: 熊本港

液状化を示す噴砂が生じた。土砂の大半は(風化)軽石であり、若干の貝殻片が混入する。造成に水を含みやすい軽石質の土砂が用いられたことを示す。

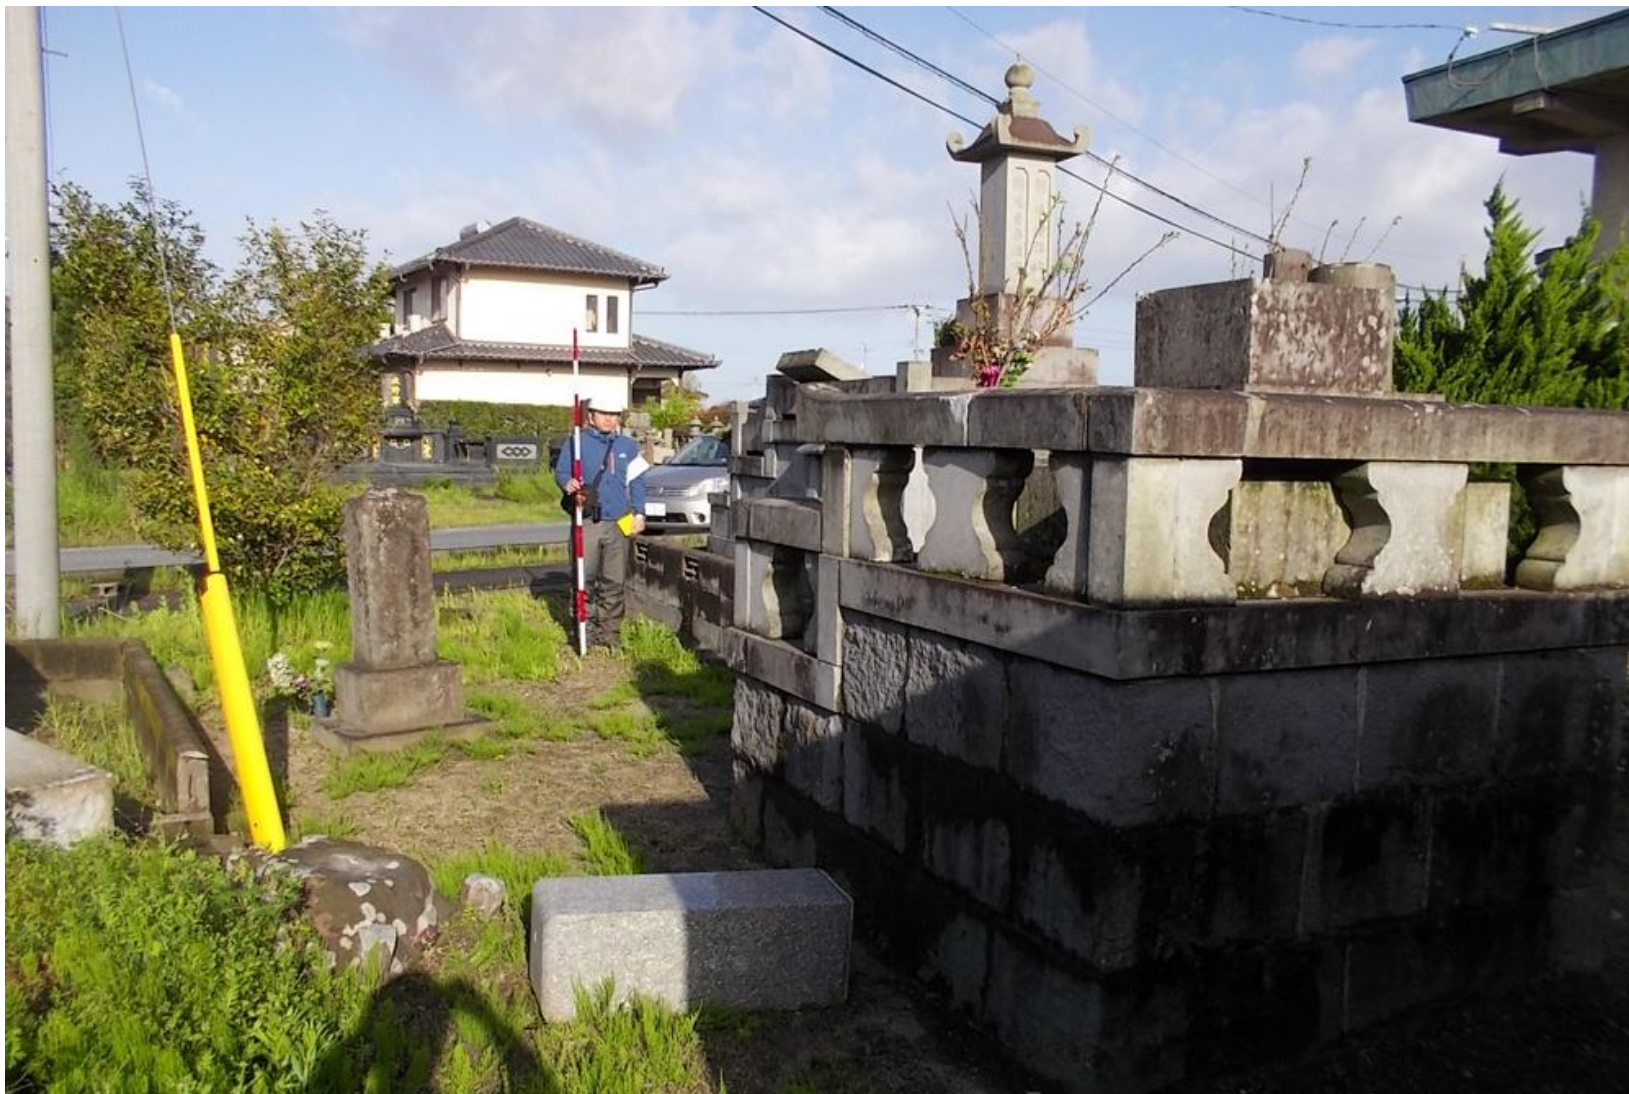
### 地点3: 並建

自然堤防間の後背湿地と思われる。墓石が1割程度転倒していた。南に転倒するものが多い。

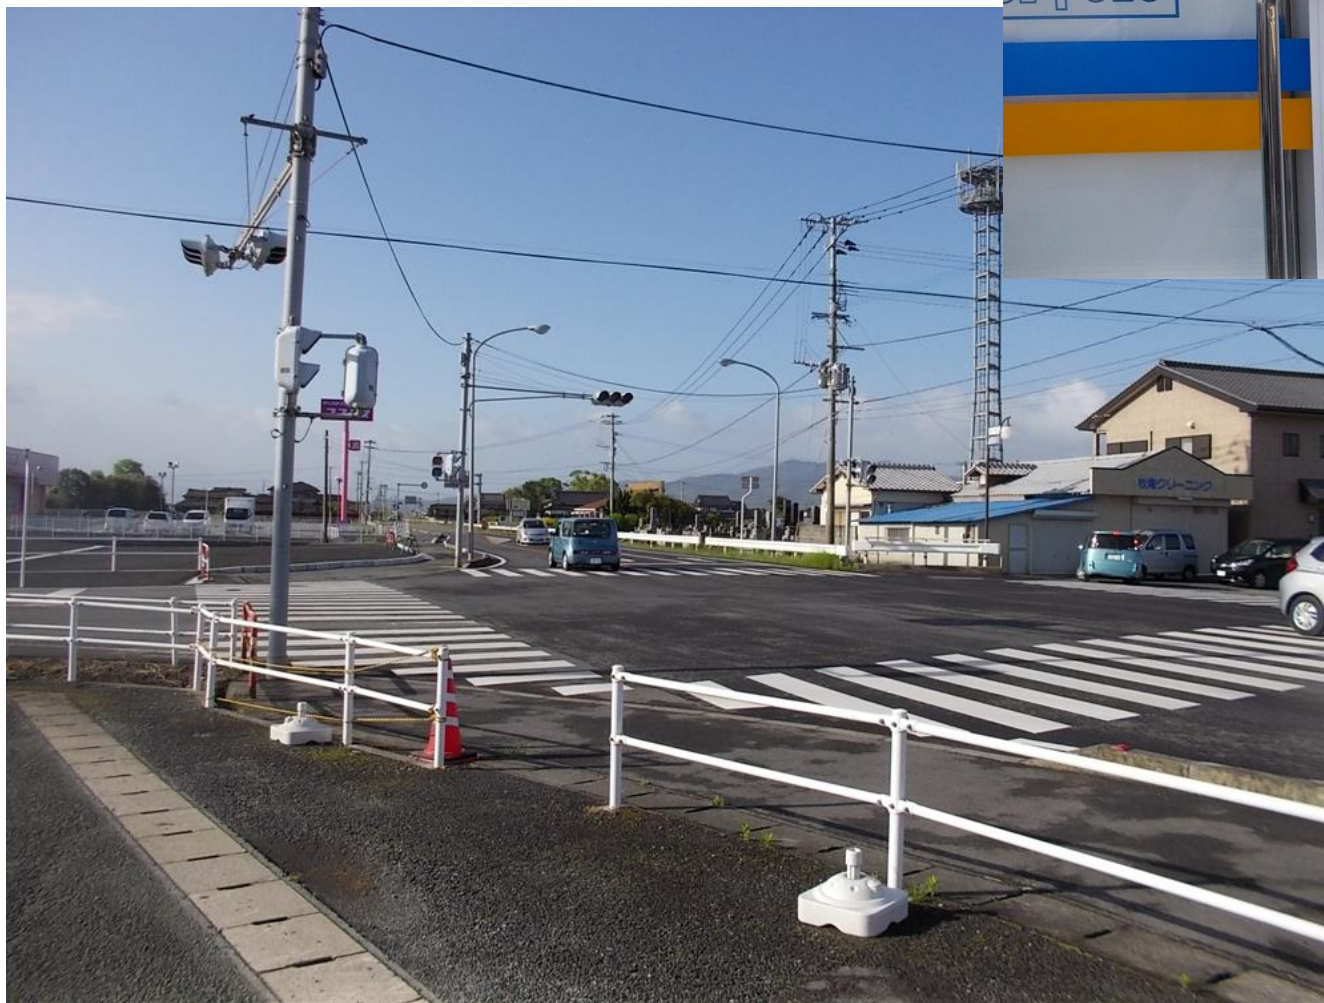
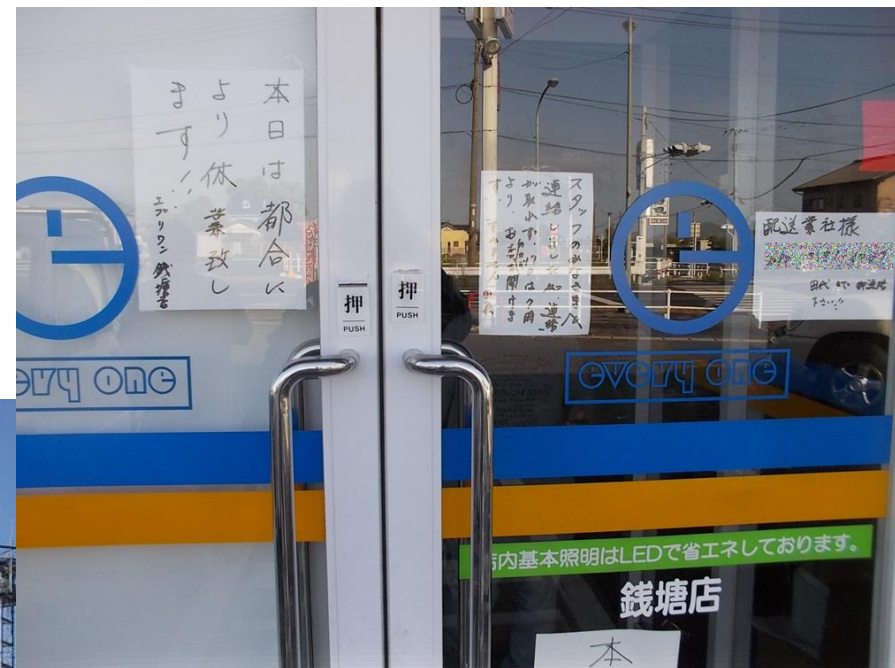
## 地点4: 銭塘

「塘」地名から干拓地の可能性がある。停電の為、コンビニエンスストアは休業している。信号機が消灯しており、自動車は交差点到着順に運転手の目及び動作で合図しつつ進行する。

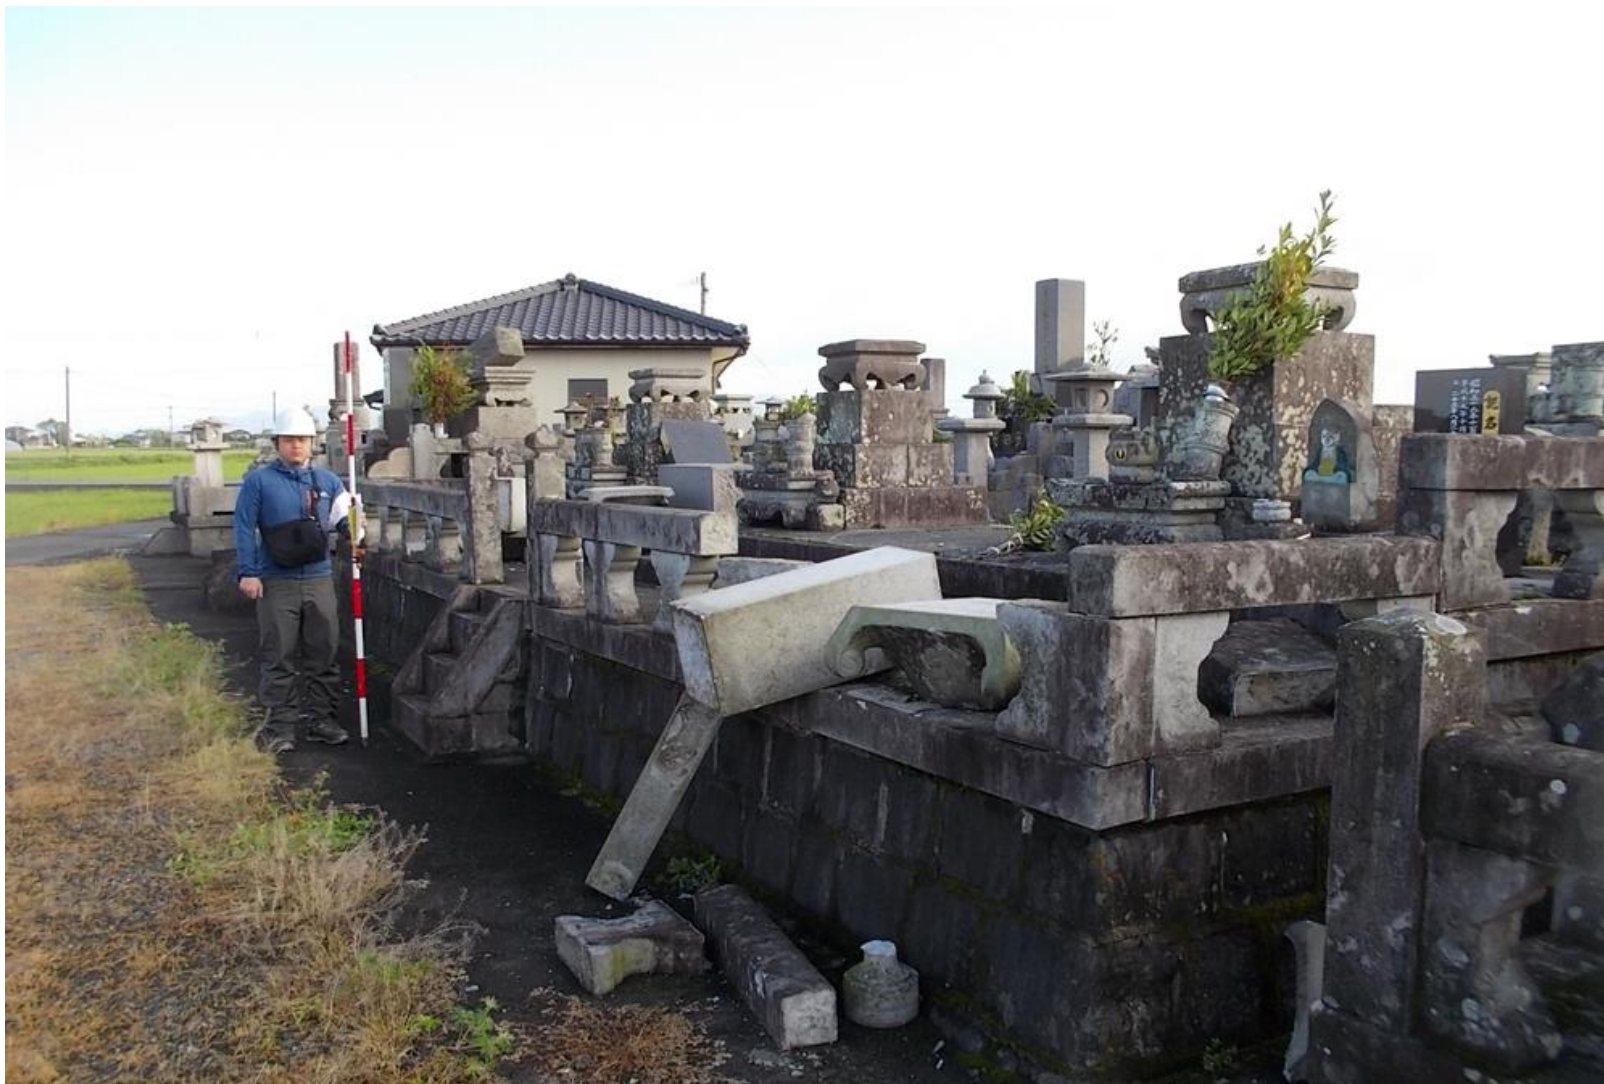
## 地点5: 東走

旧河道に囲まれた後背湿地である。墓石は9割程度転倒していた。南南東に転倒するものが多い。

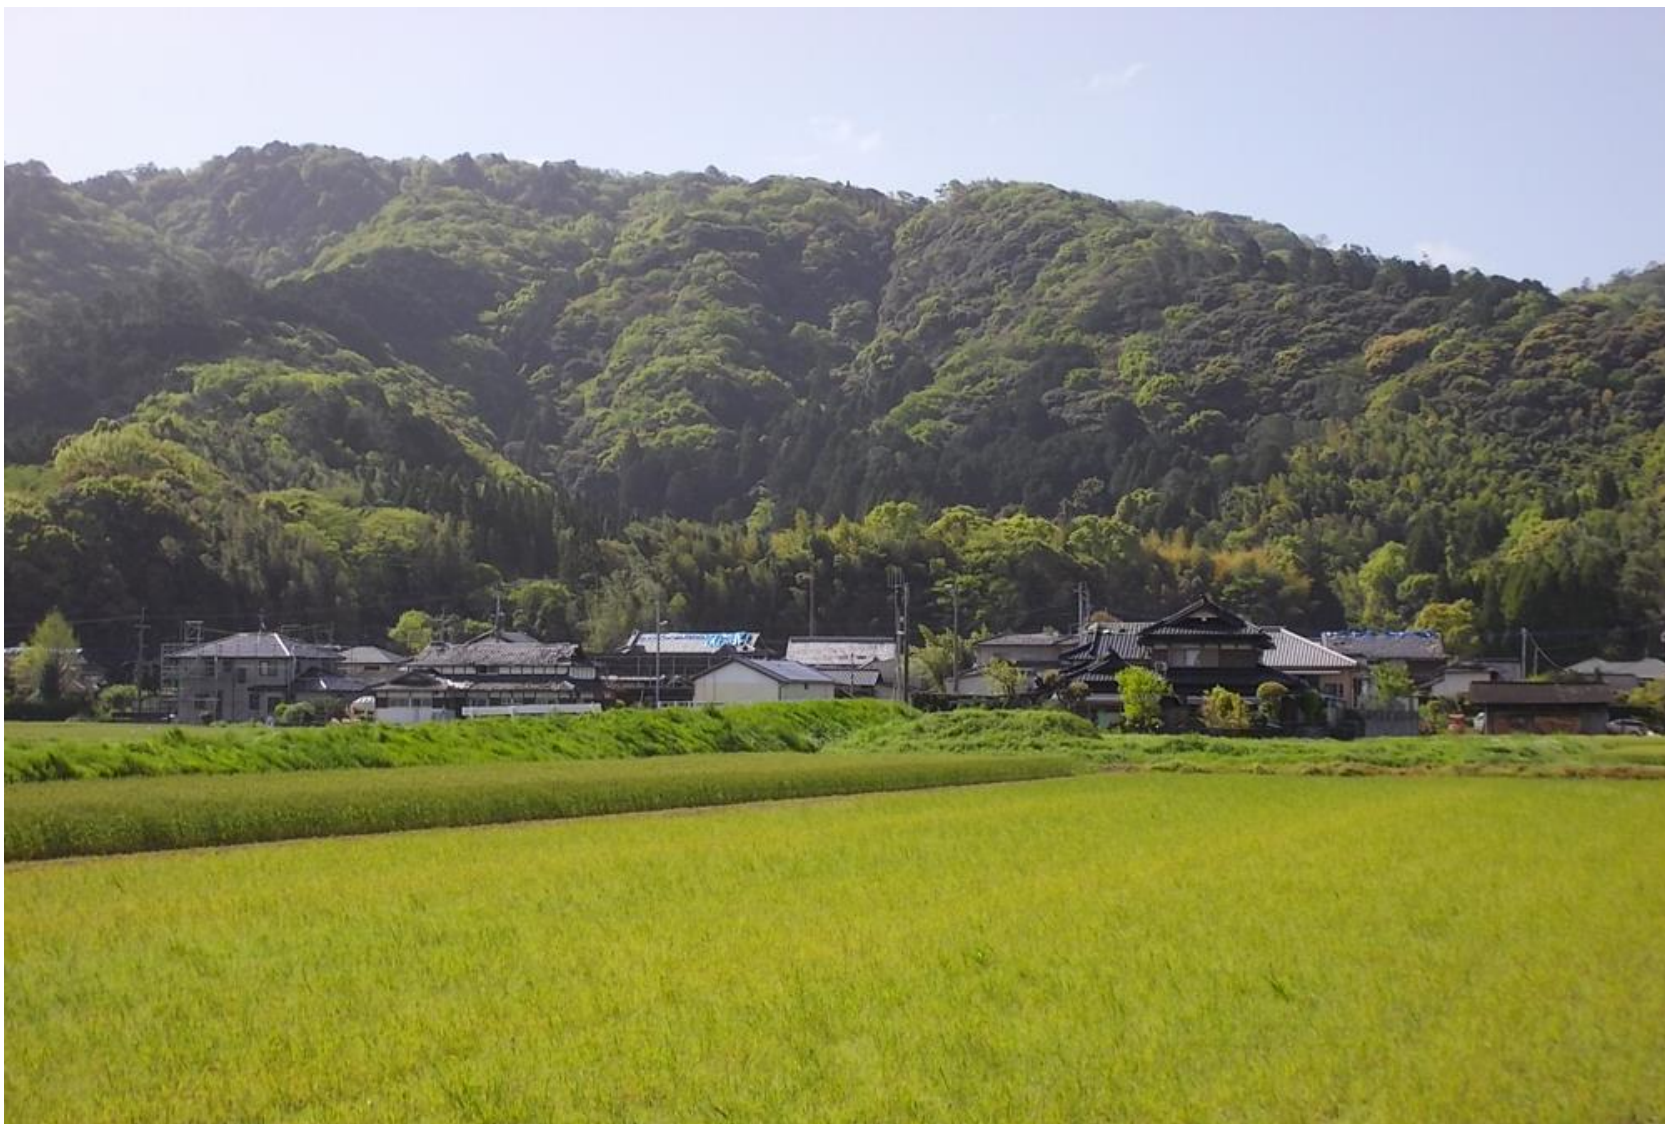
## 地点7: 平原

山麓の沖積錐に立地する。古い建物が多く屋根瓦の被害が遠方からも認められる。屋根瓦のない新しい家屋の被害は少ない。

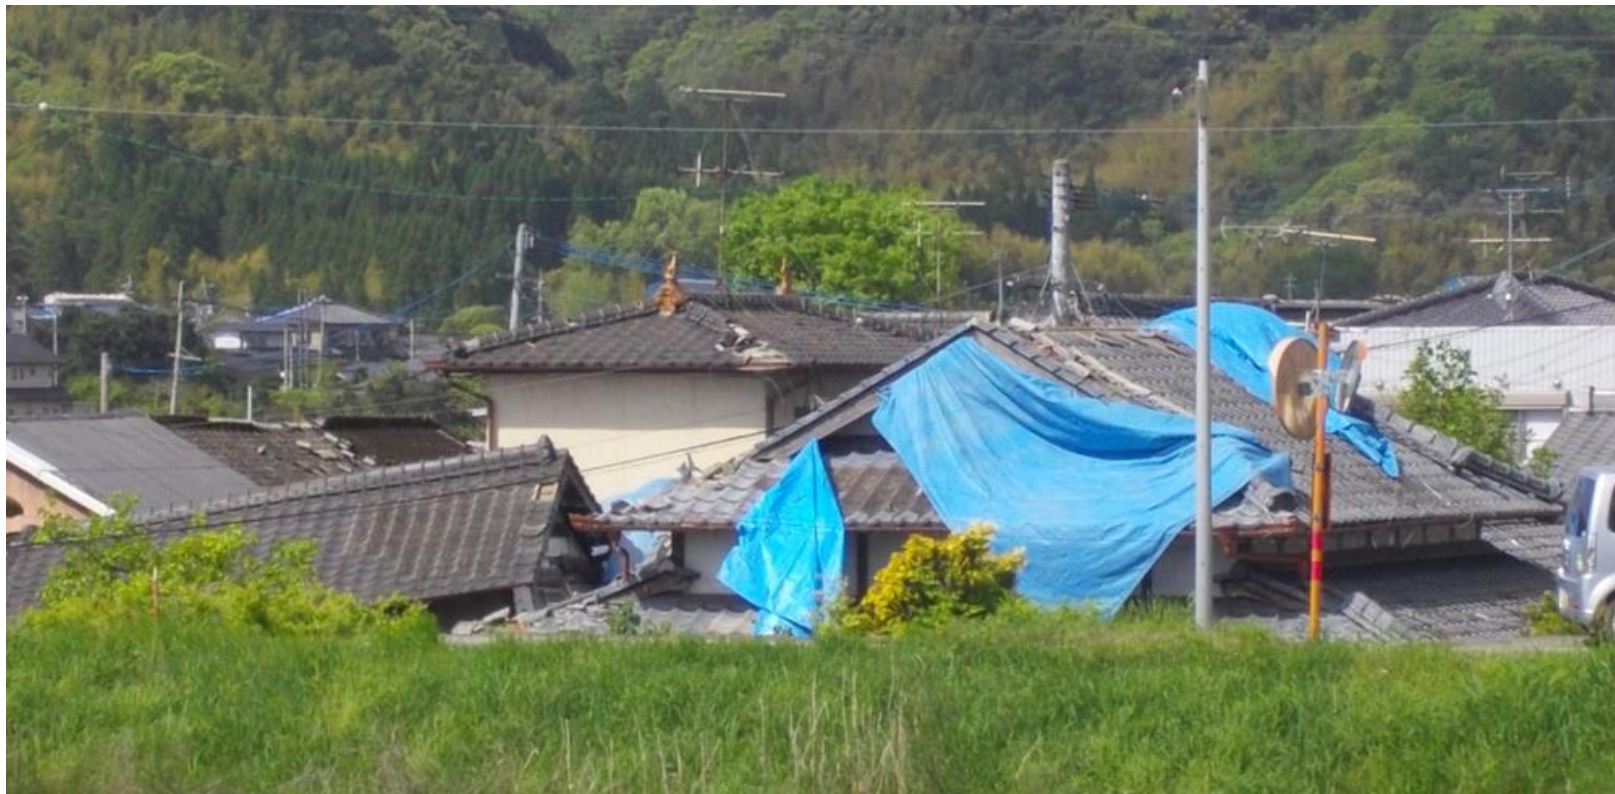
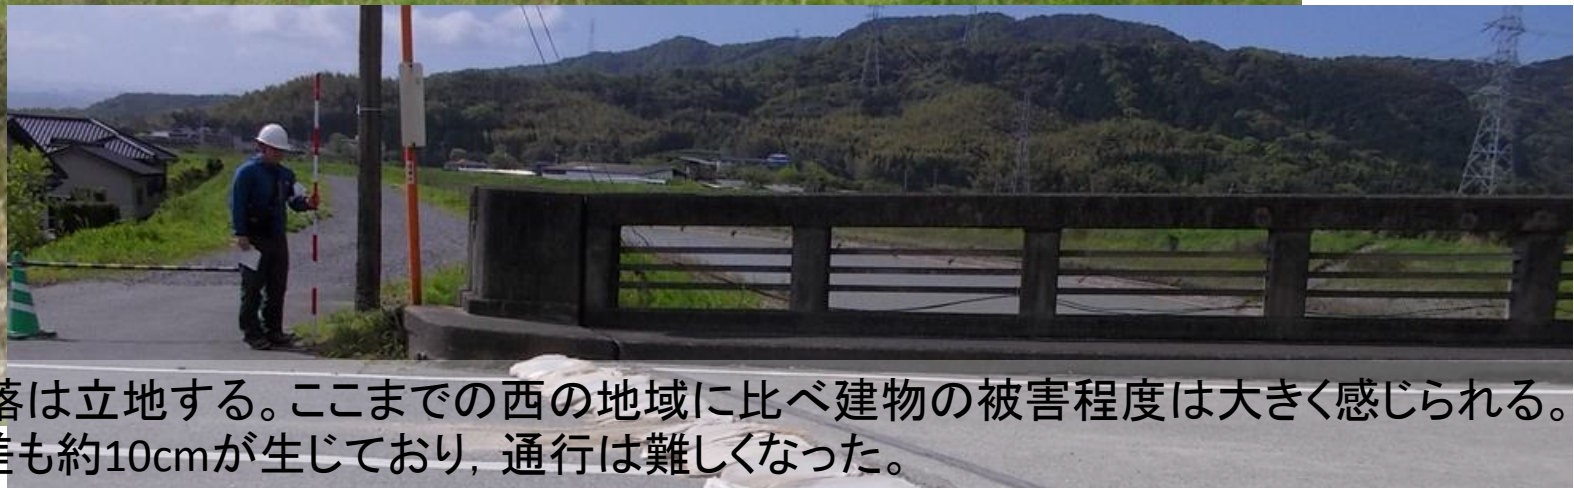
## 地点8: 六田

自然堤防に集落は立地する。ここまでの西の地域に比べ建物の被害程度は大きく感じられる。道路と橋の段差も約10cmが生じており、通行は難しくなった。

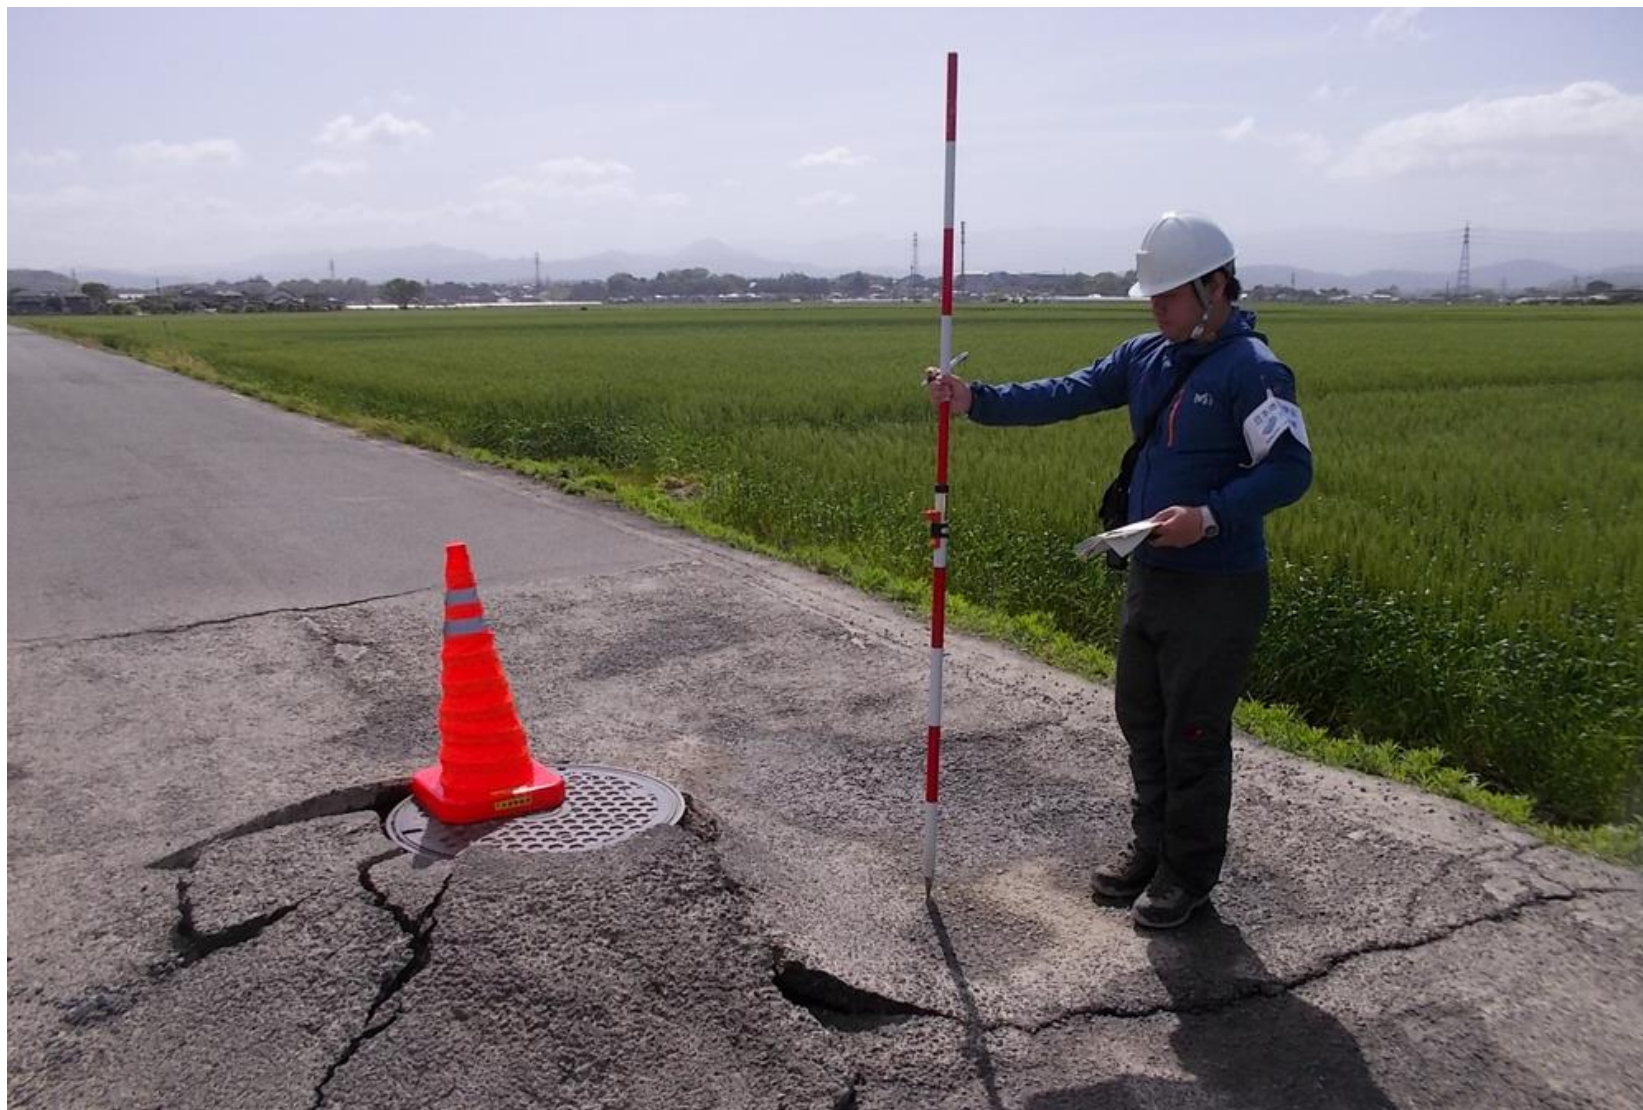
## 地点9:下碓

東西延長の道路下に設置されたマンホールが抜け上がり、自動車は通行できない。ここでは約30cm抜け上がった。

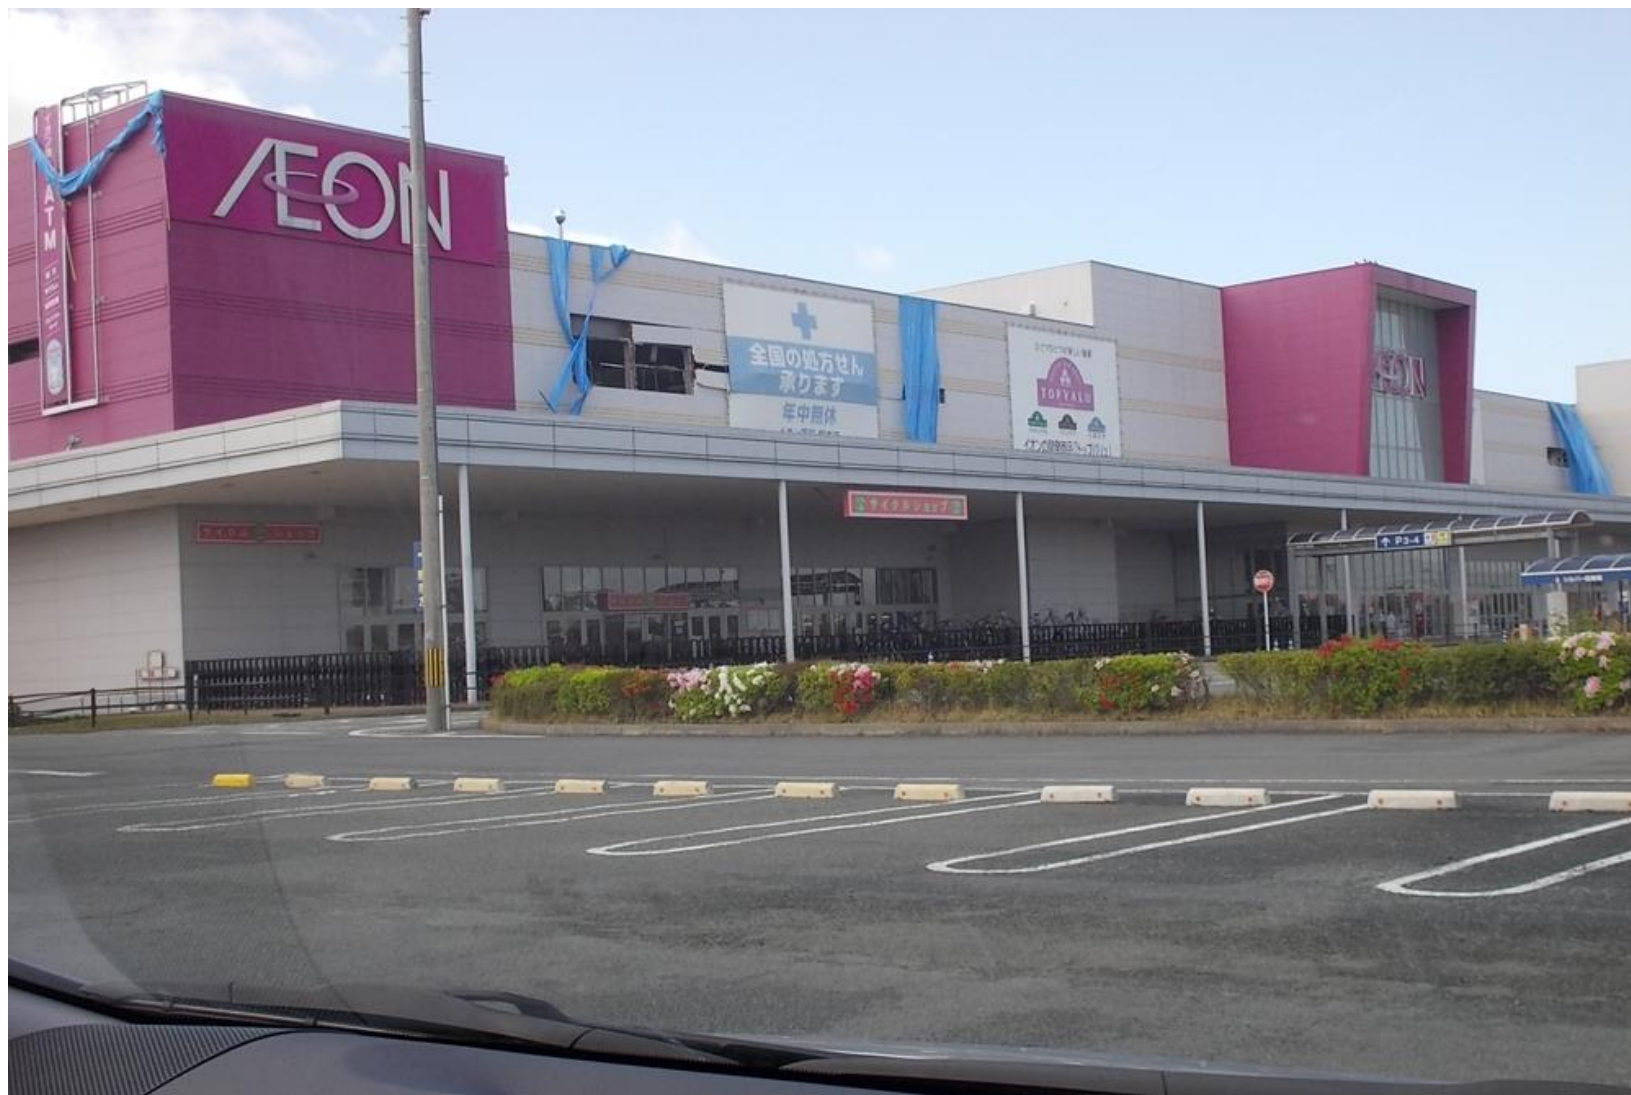
## 地点11:イオン

旧河道に位置するイオンは休業中である。建物は強固ながら商品の移動で壁が破損したと思われる。この駐車場では救援活動が実施されている(写真外)。

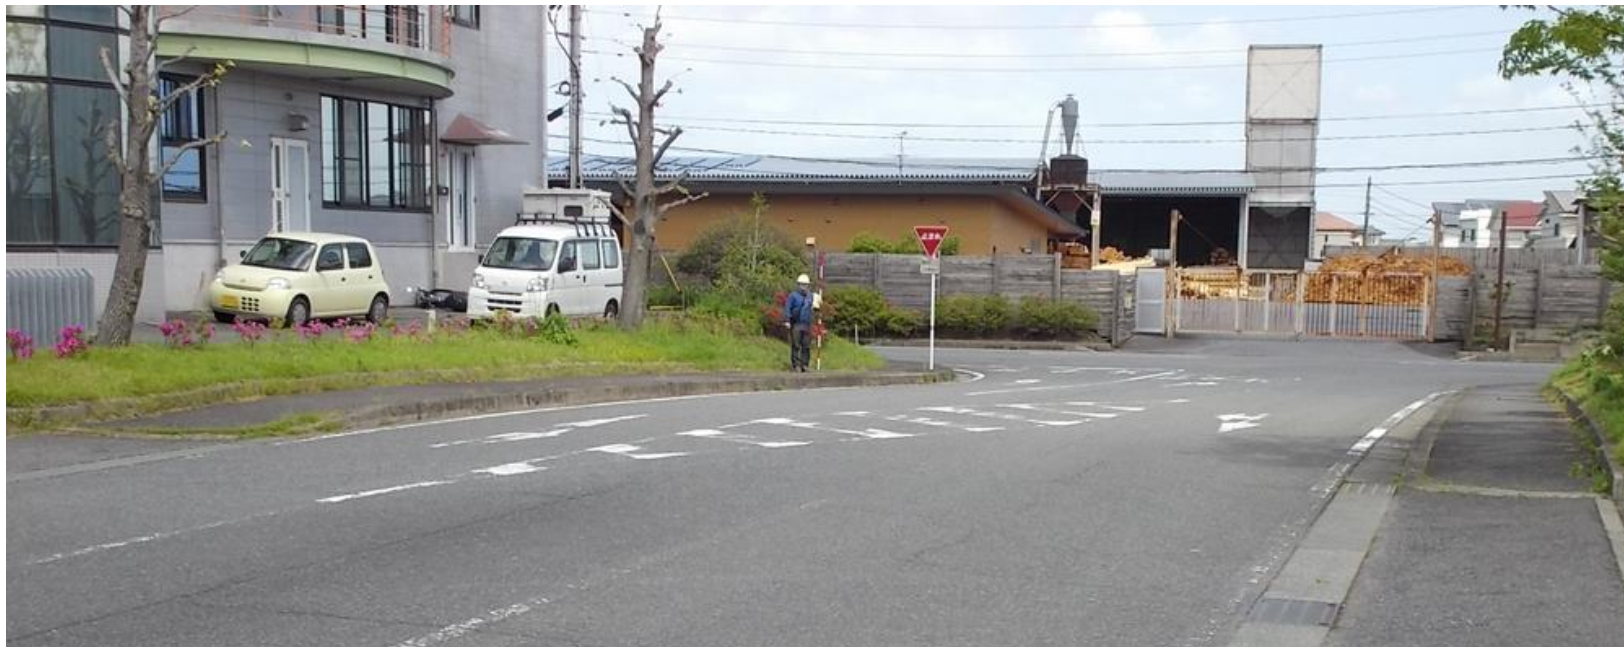
## 地点12: 高田

イオン西側の旧河道では工業用地が造成されている。この用地は1m以上土盛りされている。建物に外見上の被害は認められない。しかし、造成地に隣接する同条件の場所では、家屋は倒壊し、耕地には噴砂が生じた。

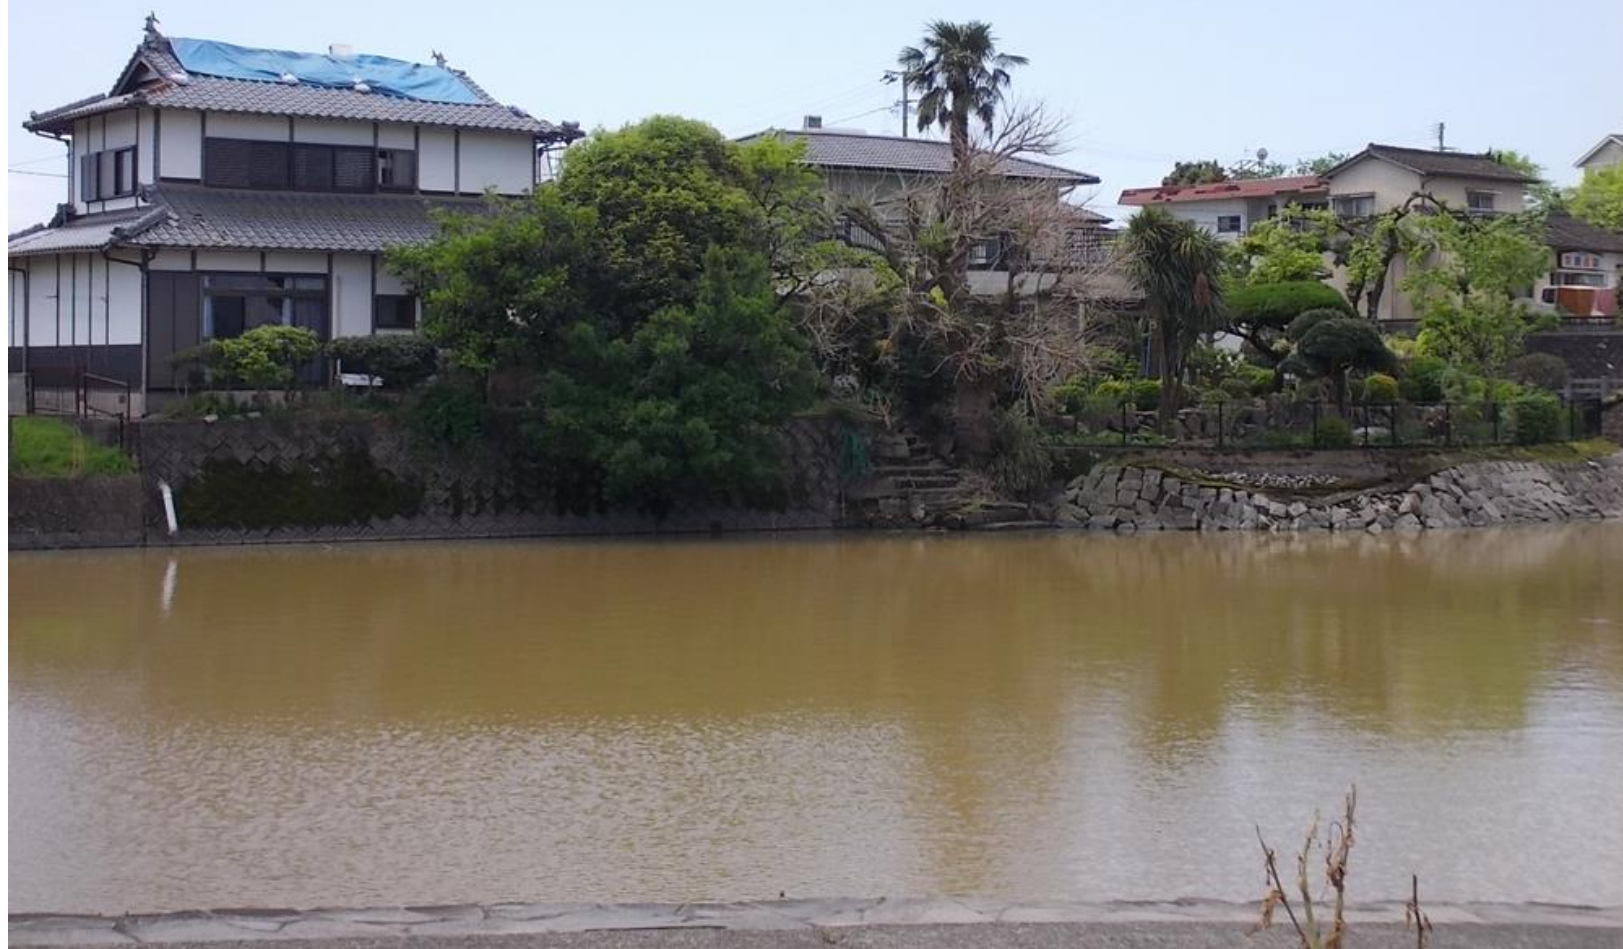
## 地点13: 下六嘉

段丘に位置する集落で、瓦屋根は破損するが家屋の倒壊は少ない。プール活用のある公園施設内では、段丘麓からの湧水を多くの人々が緊急活用している(写真外)。濁っているが湧水部は透明。これ以外の地でも、湧水を緊急活用する人々が多く見られる。

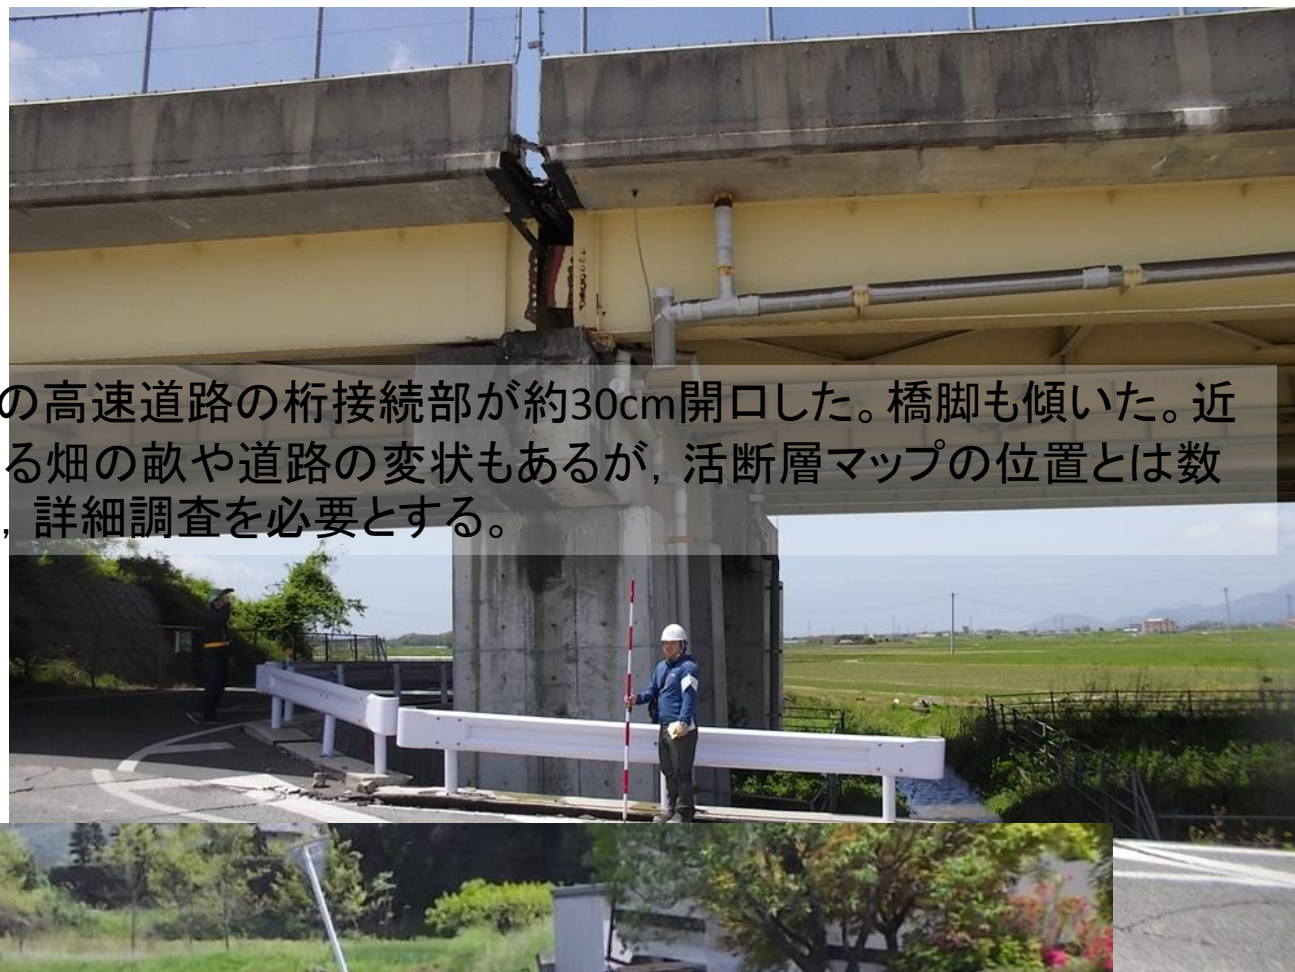
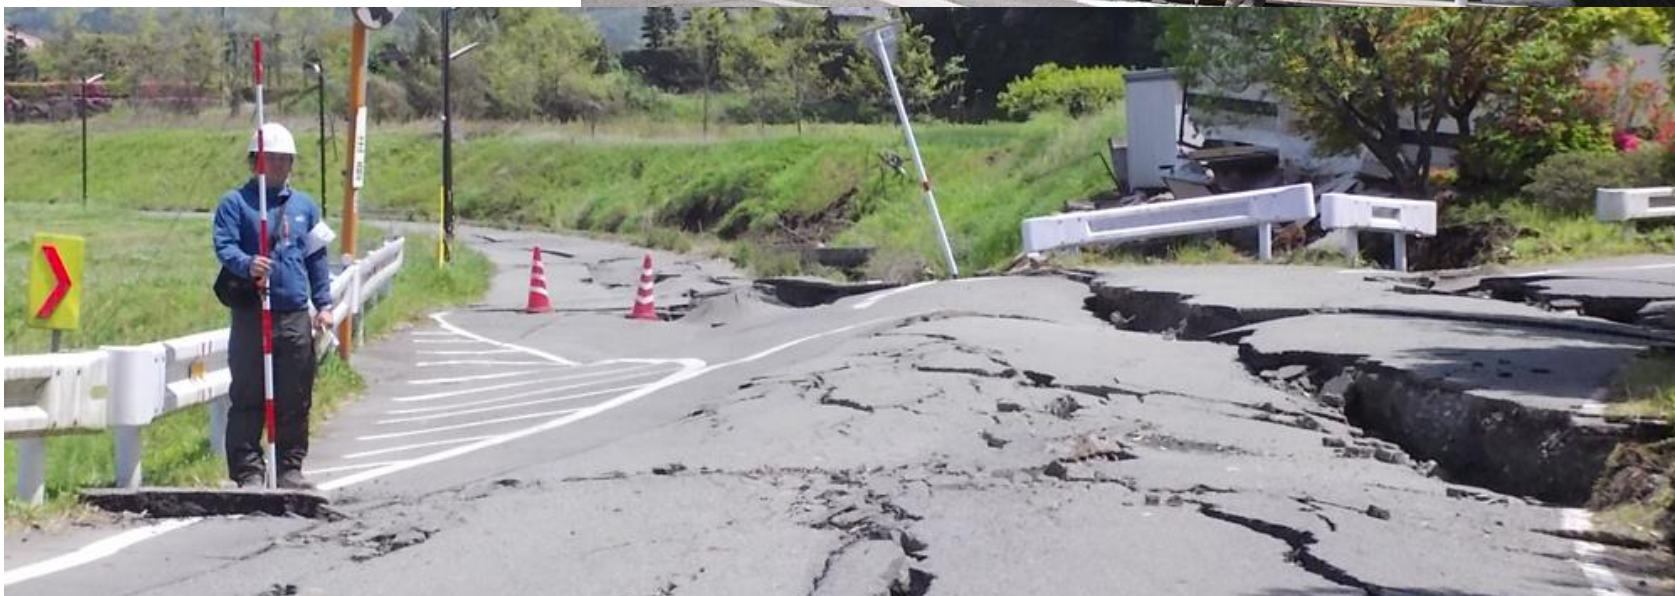
## 地点14: 島田

段丘と沖積低地との境界部の高速道路の桁接続部が約30cm開口した。橋脚も傾いた。近傍では若干の右ずれに見える畑の畝や道路の変状もあるが、活断層マップの位置とは数100mも北にずれているため、詳細調査を必要とする。
