# 平成28年(2016年)熊本地震調査

概報

調査日 2016年4月17日

福岡教育大学 黒木貴一  
同大学院生 出口将夫

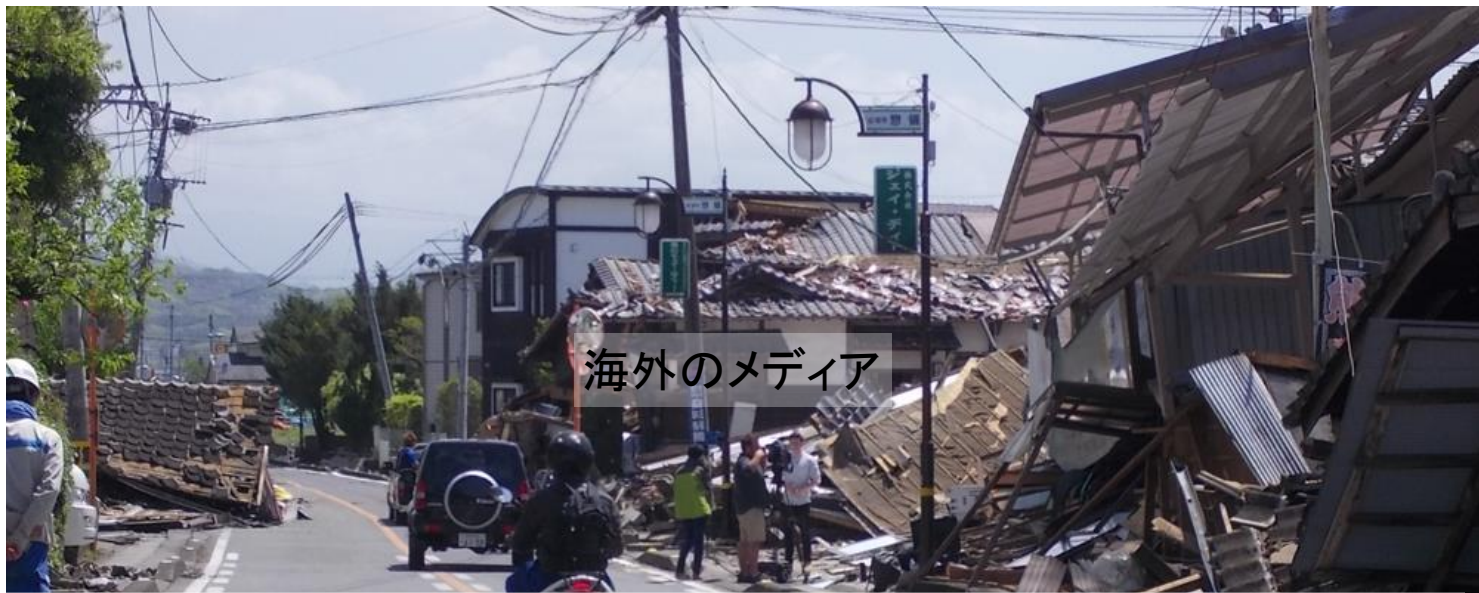
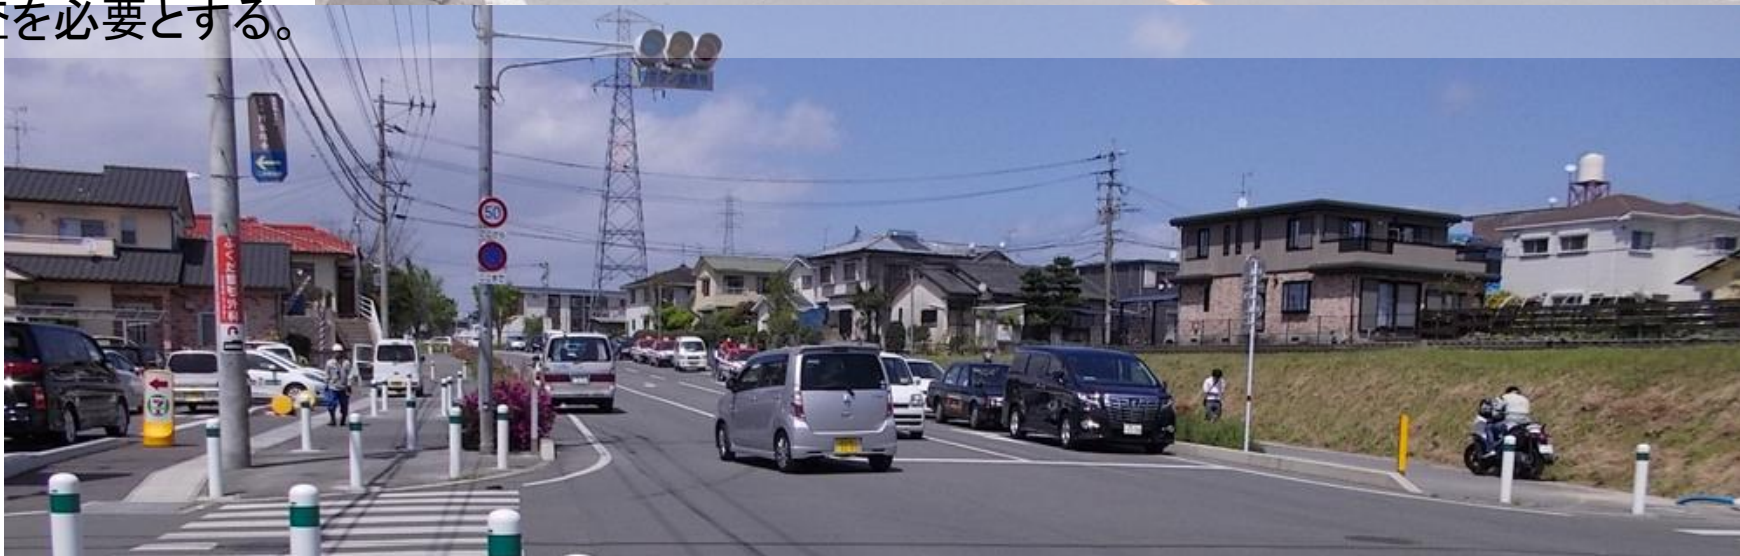
## 地点15:惣領

報道で頻繁に取り上げられている地域である。下位より沖積低地，段丘崖斜面，段丘となる。被害は沖積低地で甚大で倒壊家屋が多い。段丘上では新しい住宅も多いためか相対的に被害は小さい。尚，避難所は段丘上に設置されている強固な構造物で，十分に機能していた。沖積低地では陥没等の地盤変状が著しく，一部では噴砂も確認できる。地形と被害との詳細調査を必要とする。

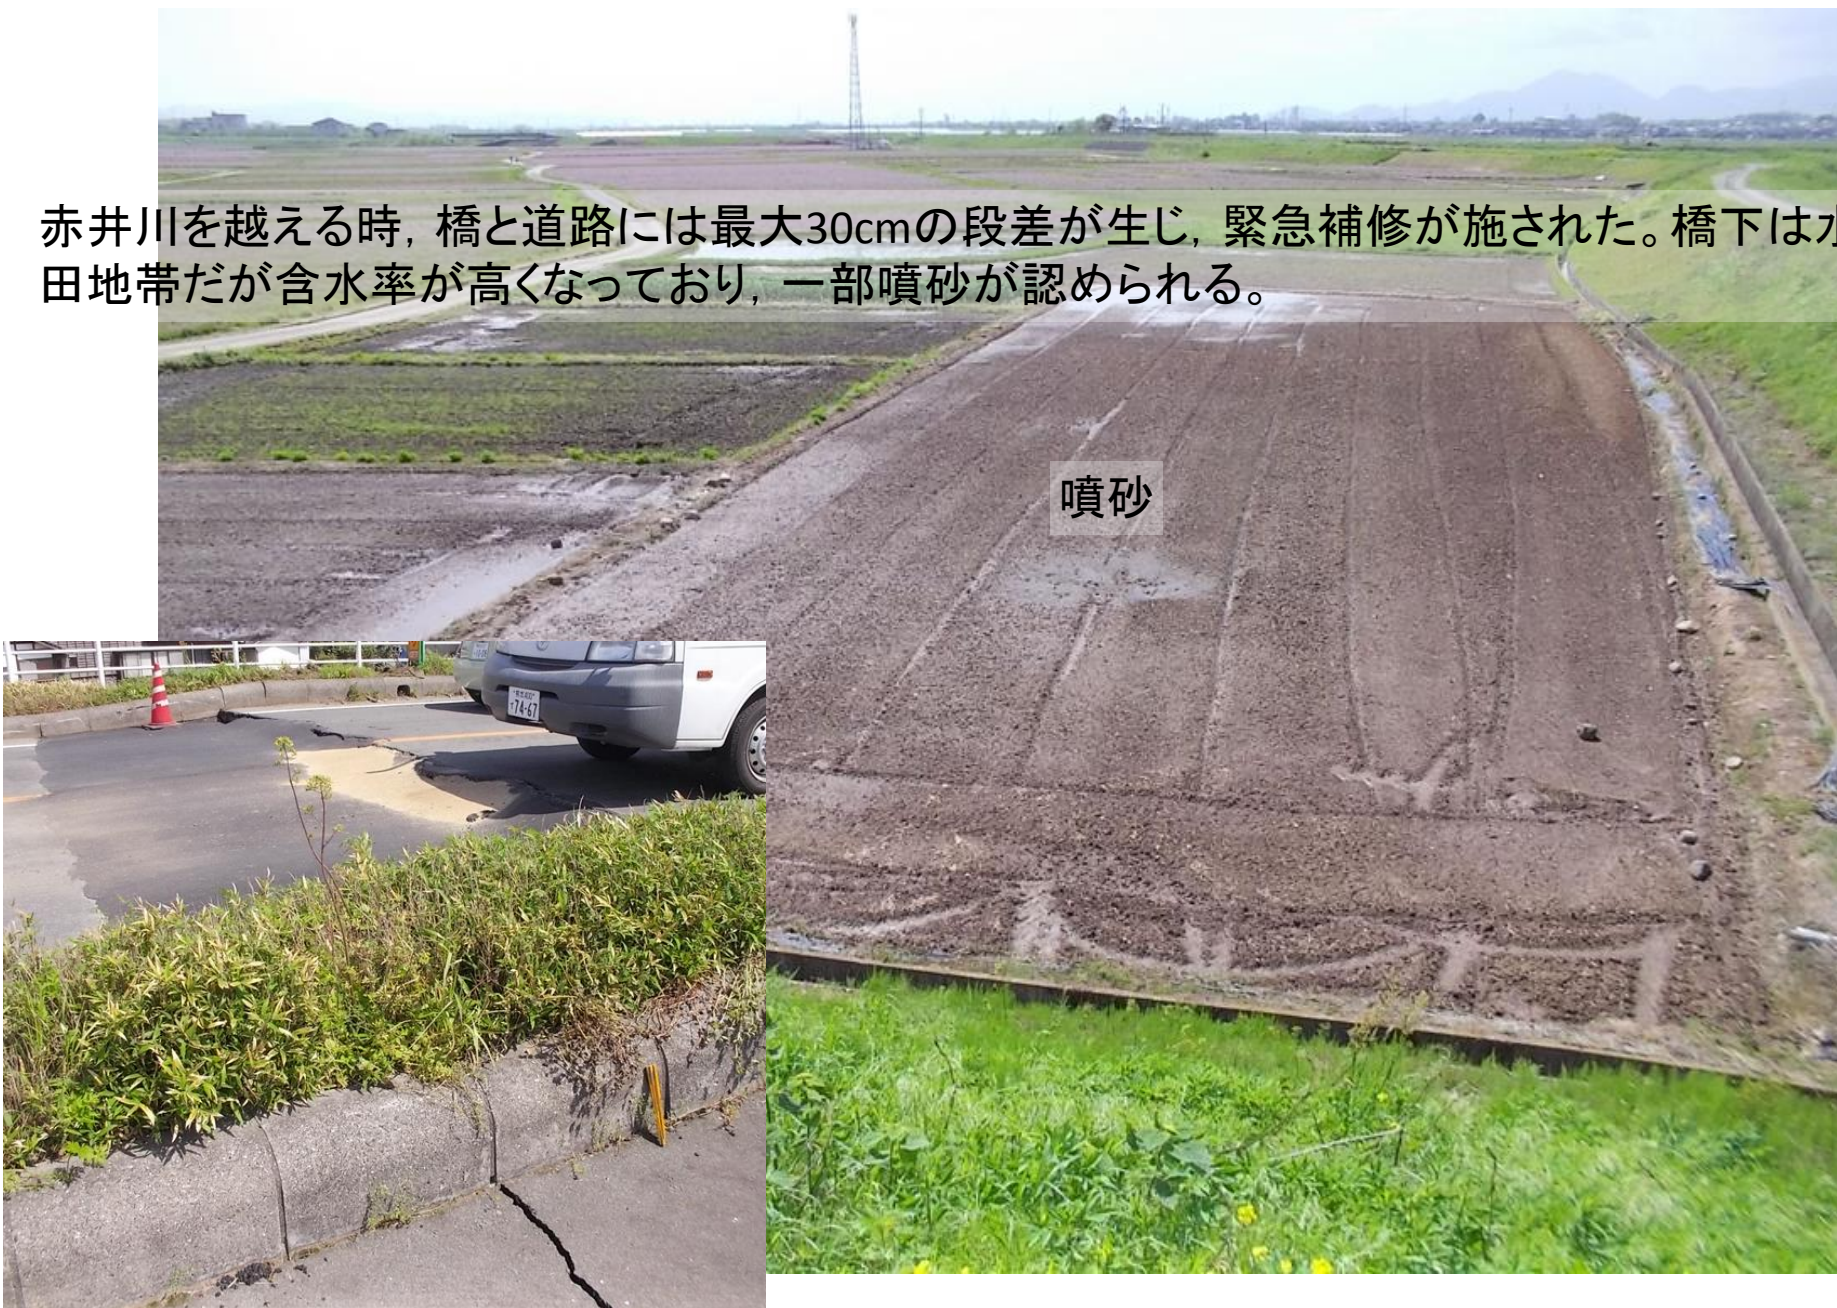
## 地点16: 赤井

赤井川を越える時、橋と道路には最大30cmの段差が生じ、緊急補修が施された。橋下は水田地帯だが含水率が高くなっており、一部噴砂が認められる。

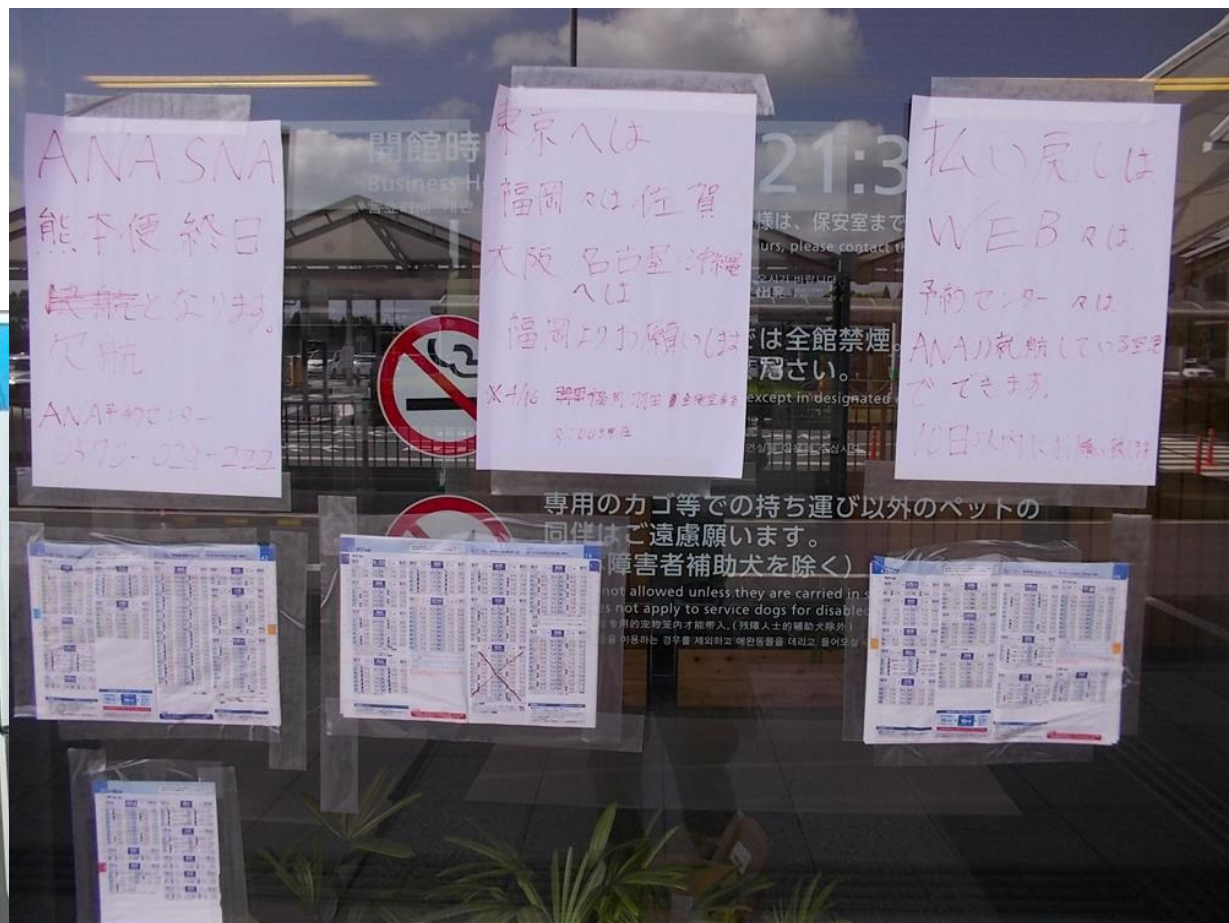
火砕流台地上にある熊本空港は閉鎖中(4/17現在)。周辺の道路はほとんど変状は無いため通行可能。ただ空港アクセス道路では落石が認められ、通行には細心の注意が必要である。

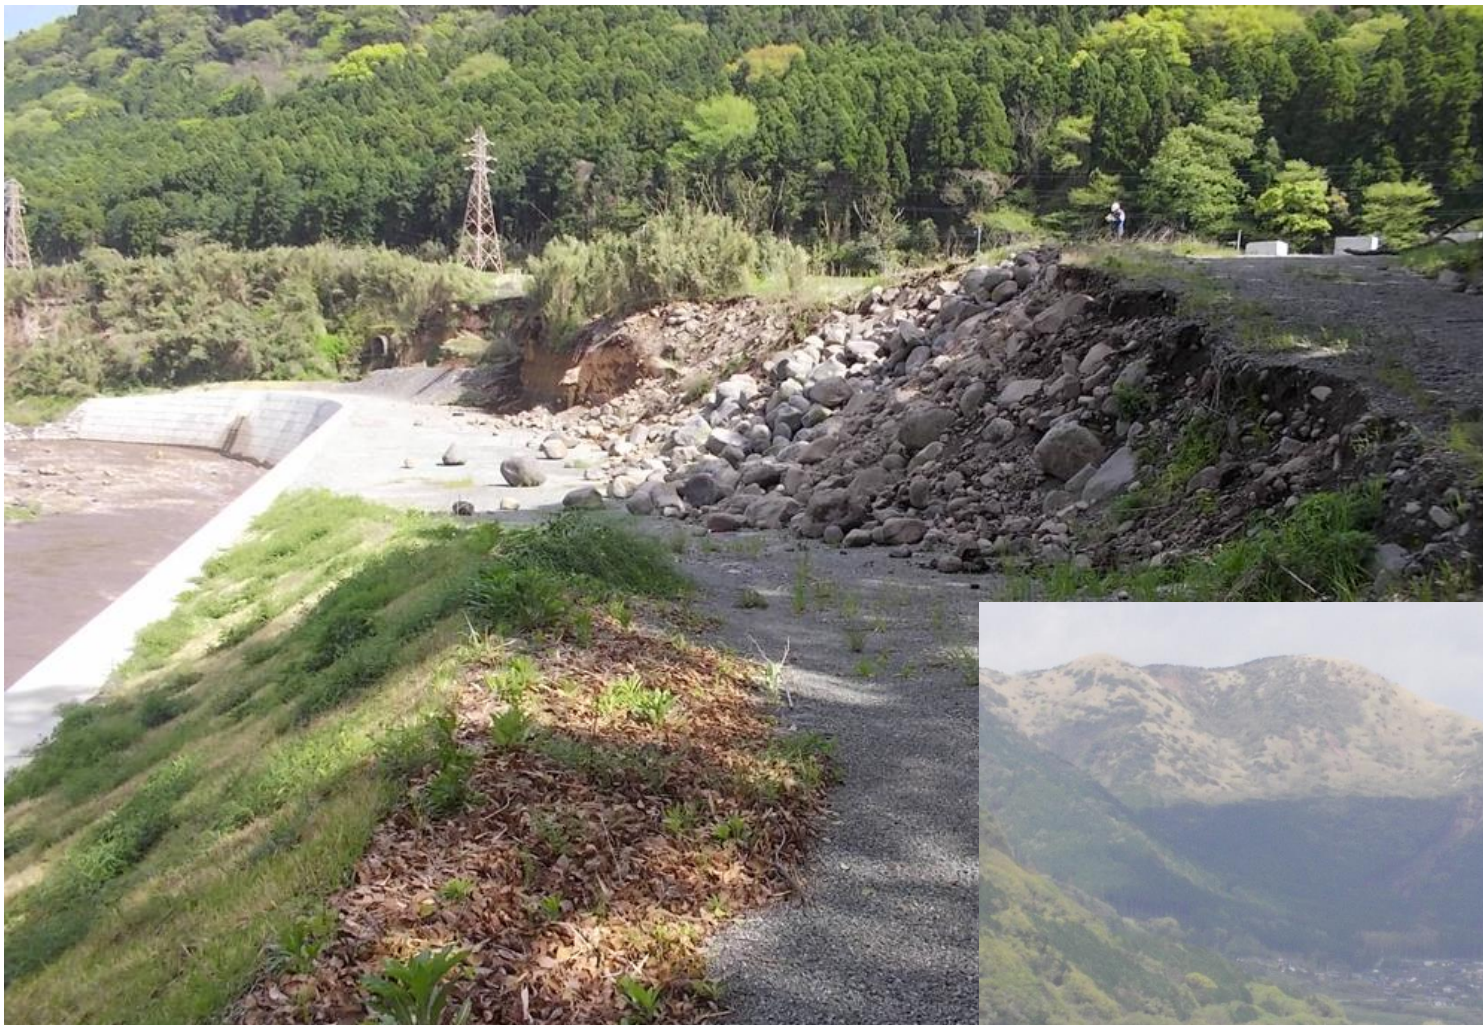
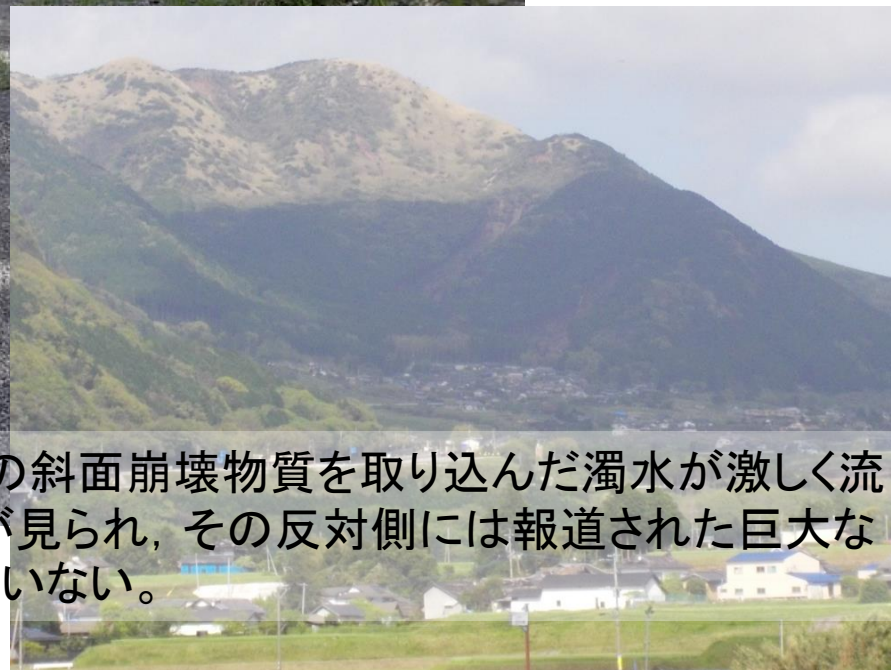
## 地点18: 外牧

段丘崖の崩壊が生じた。左は白川であり、上流の斜面崩壊物質を取り込んだ濁水が激しく流れている。立野峡谷の北側山地には斜面崩壊が見られ、その反対側には報道された巨大な斜面崩壊地がある。今回の調査では到達できていない。
