# 平成28年（2016年）熊本地震調査 緊急報告

調査日：2016年4月19日～20日

後藤健介（大阪教育大学・准教授）  
吉武貴志（有限会社サンワ設計）  
後藤恵之輔（長崎大学・名誉教授）

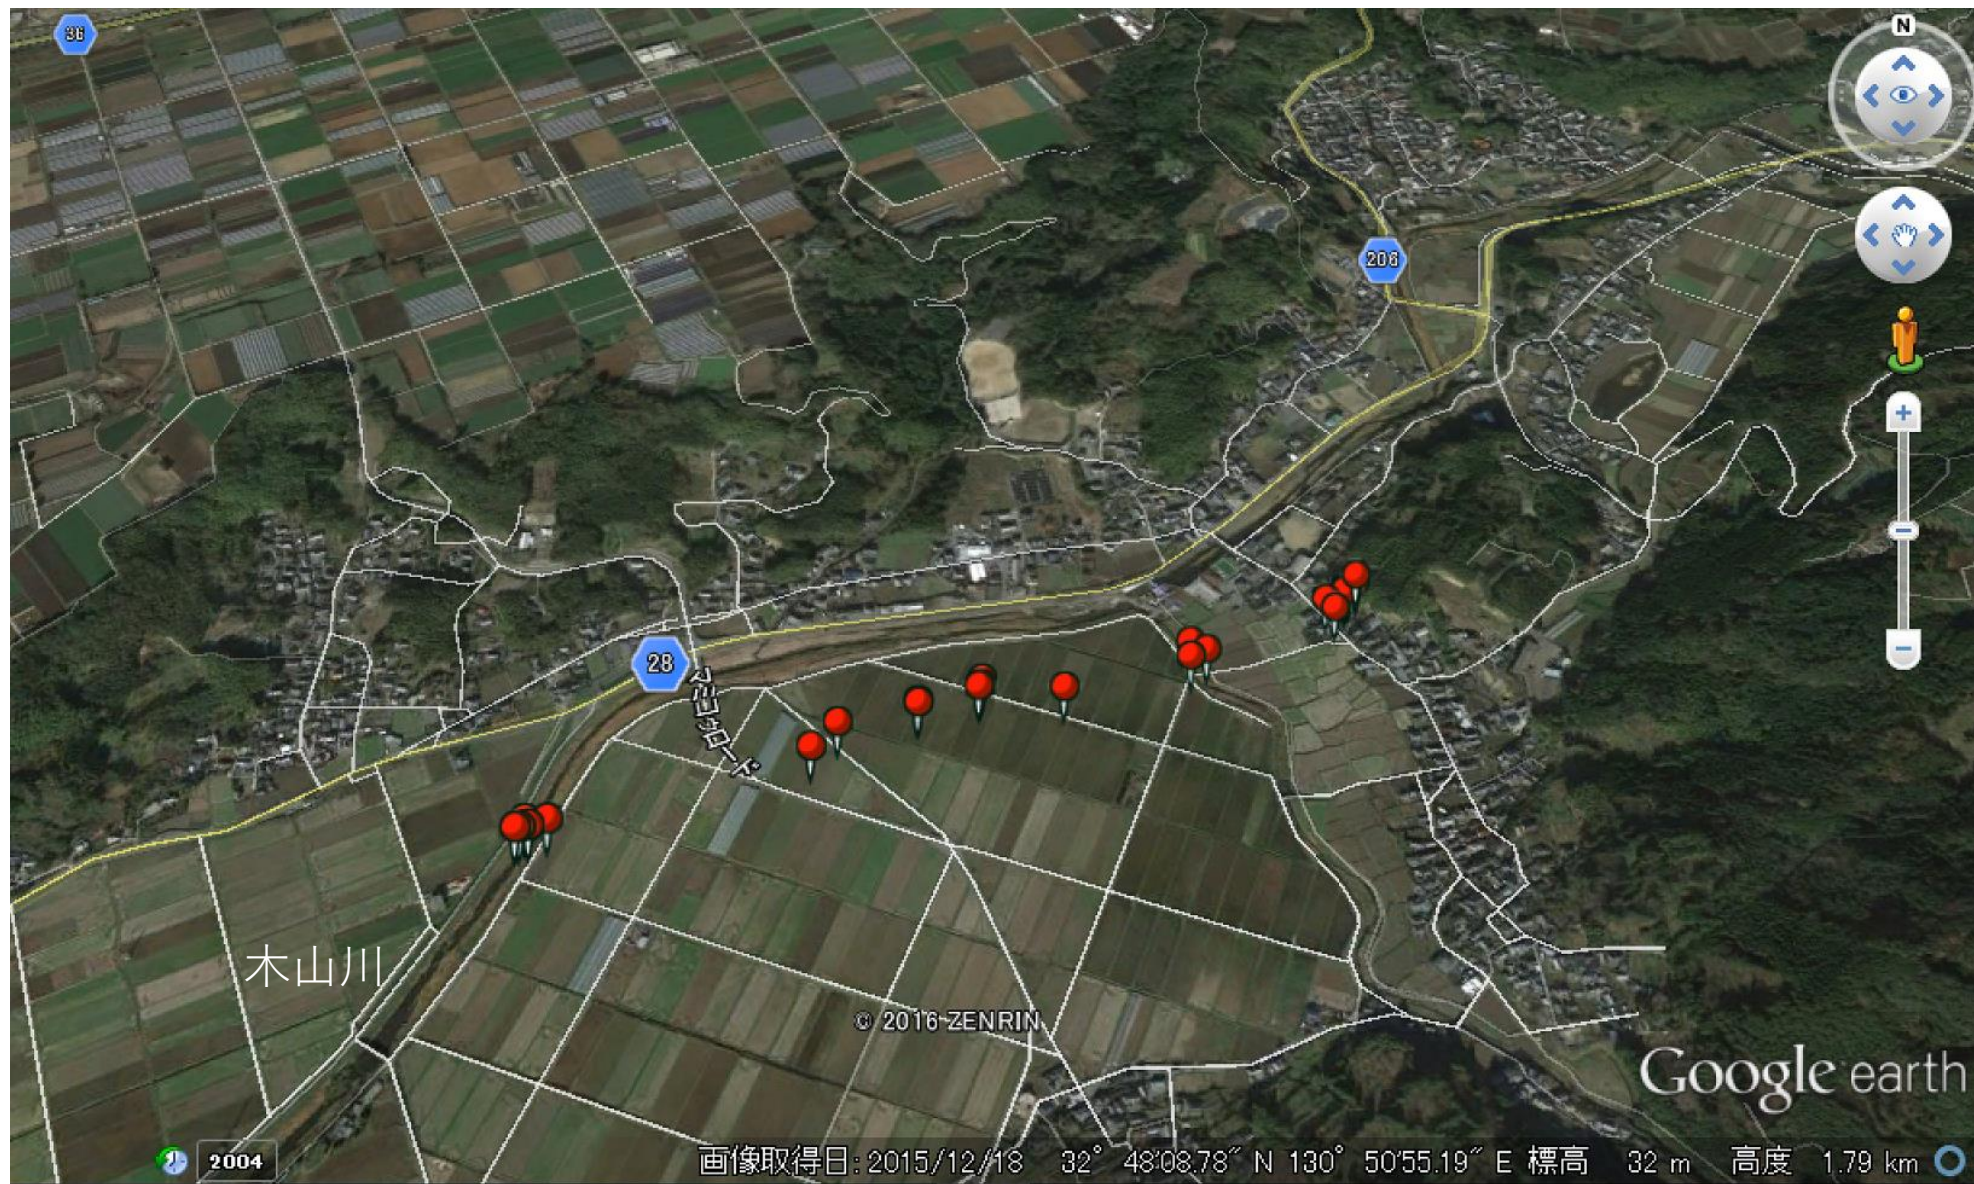
現地調査によって確認できた地表面に現れた地震断層（背景図：Google Earthより作図）

赤い地点上が観測できた箇所。熊本県上益城郡益城町。総延長約1.06km。

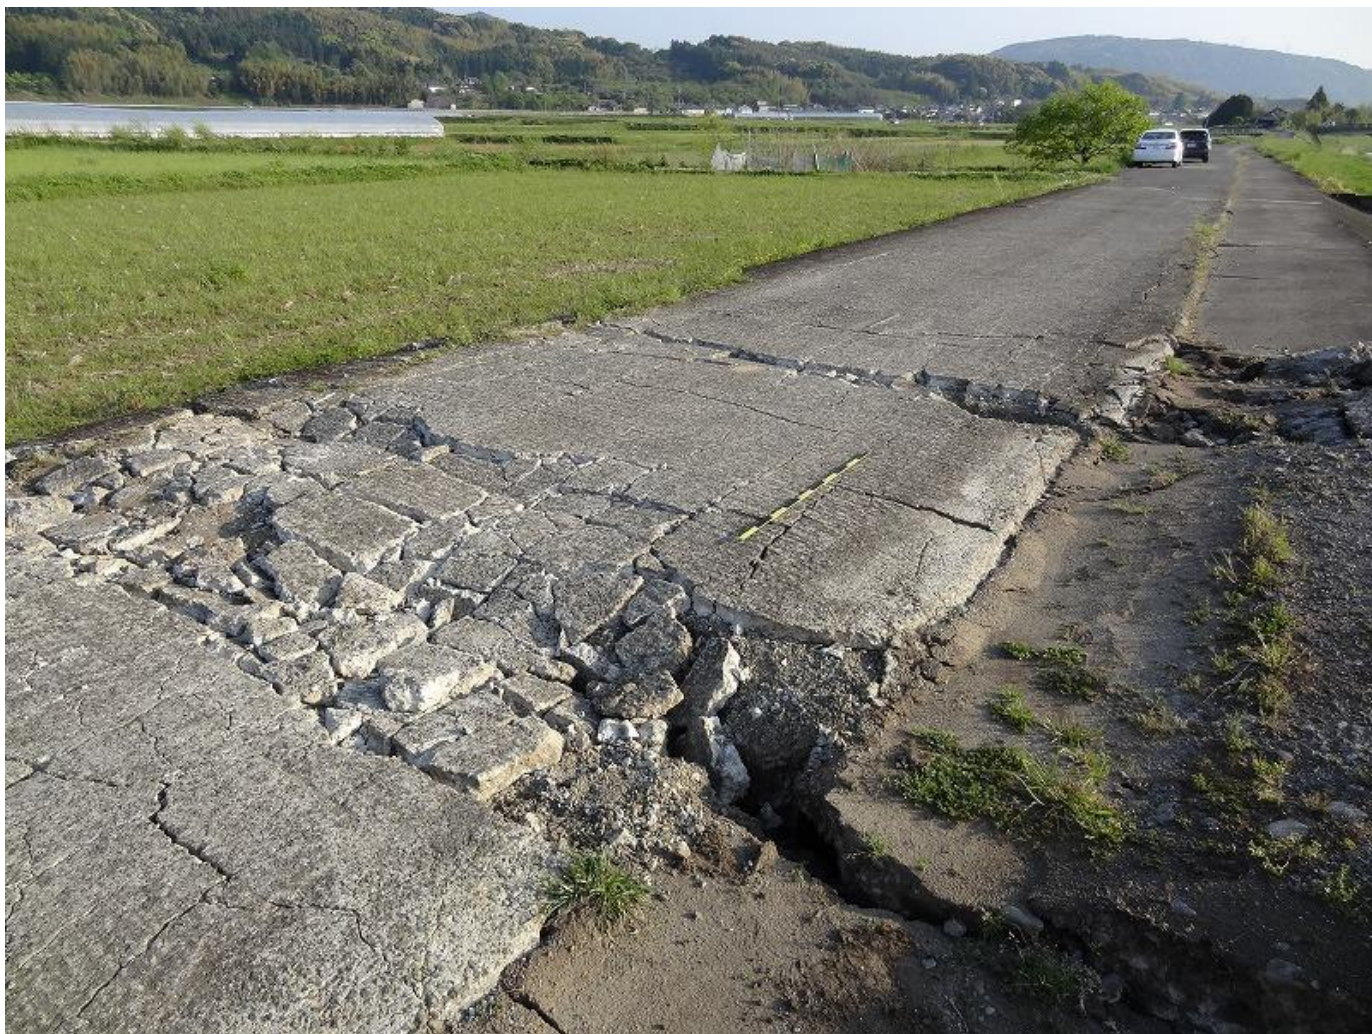
地表に現れた地震断層の西端付近

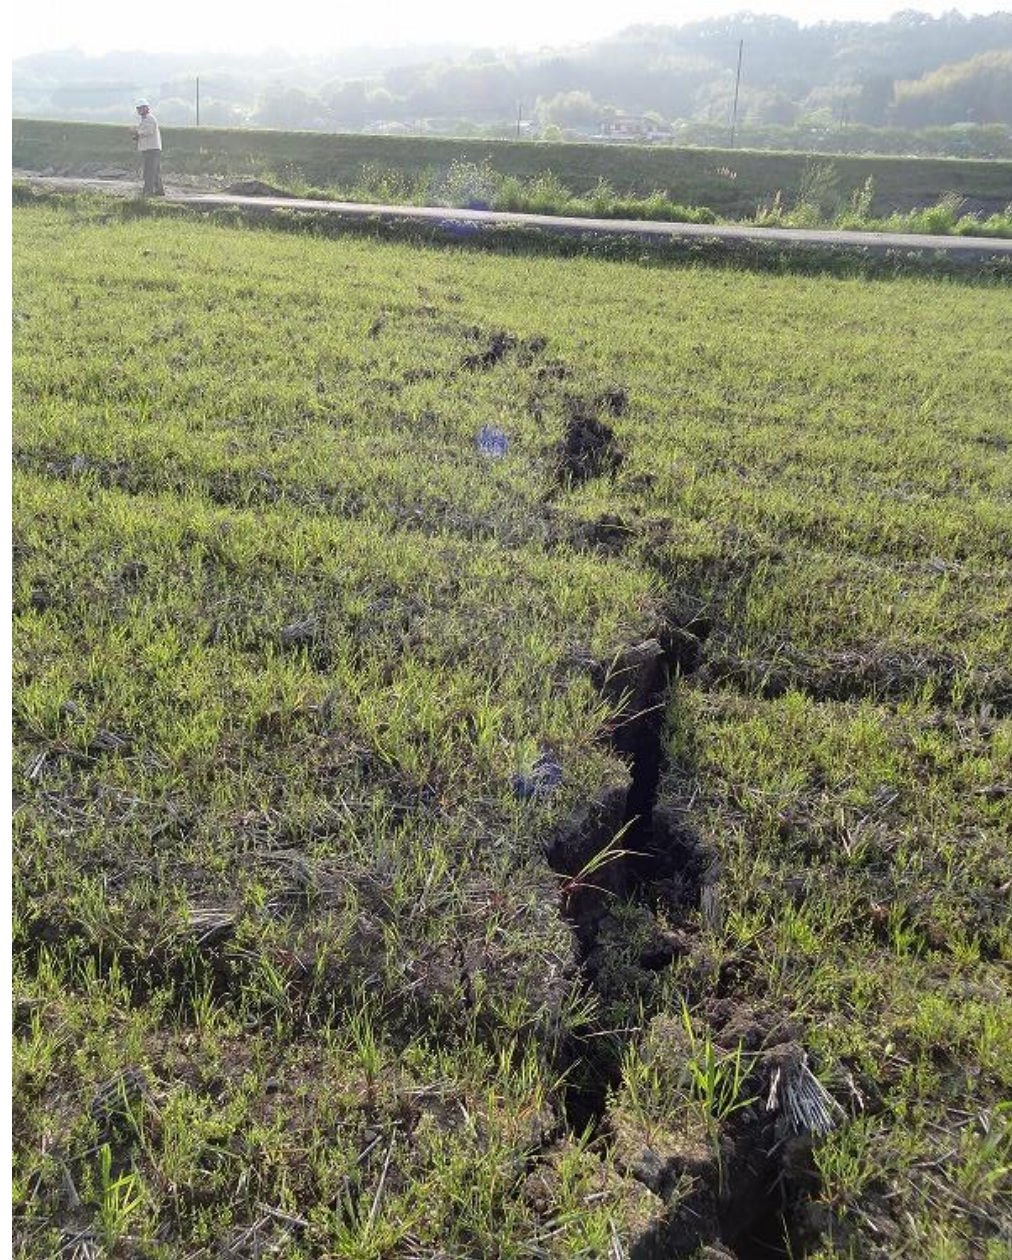
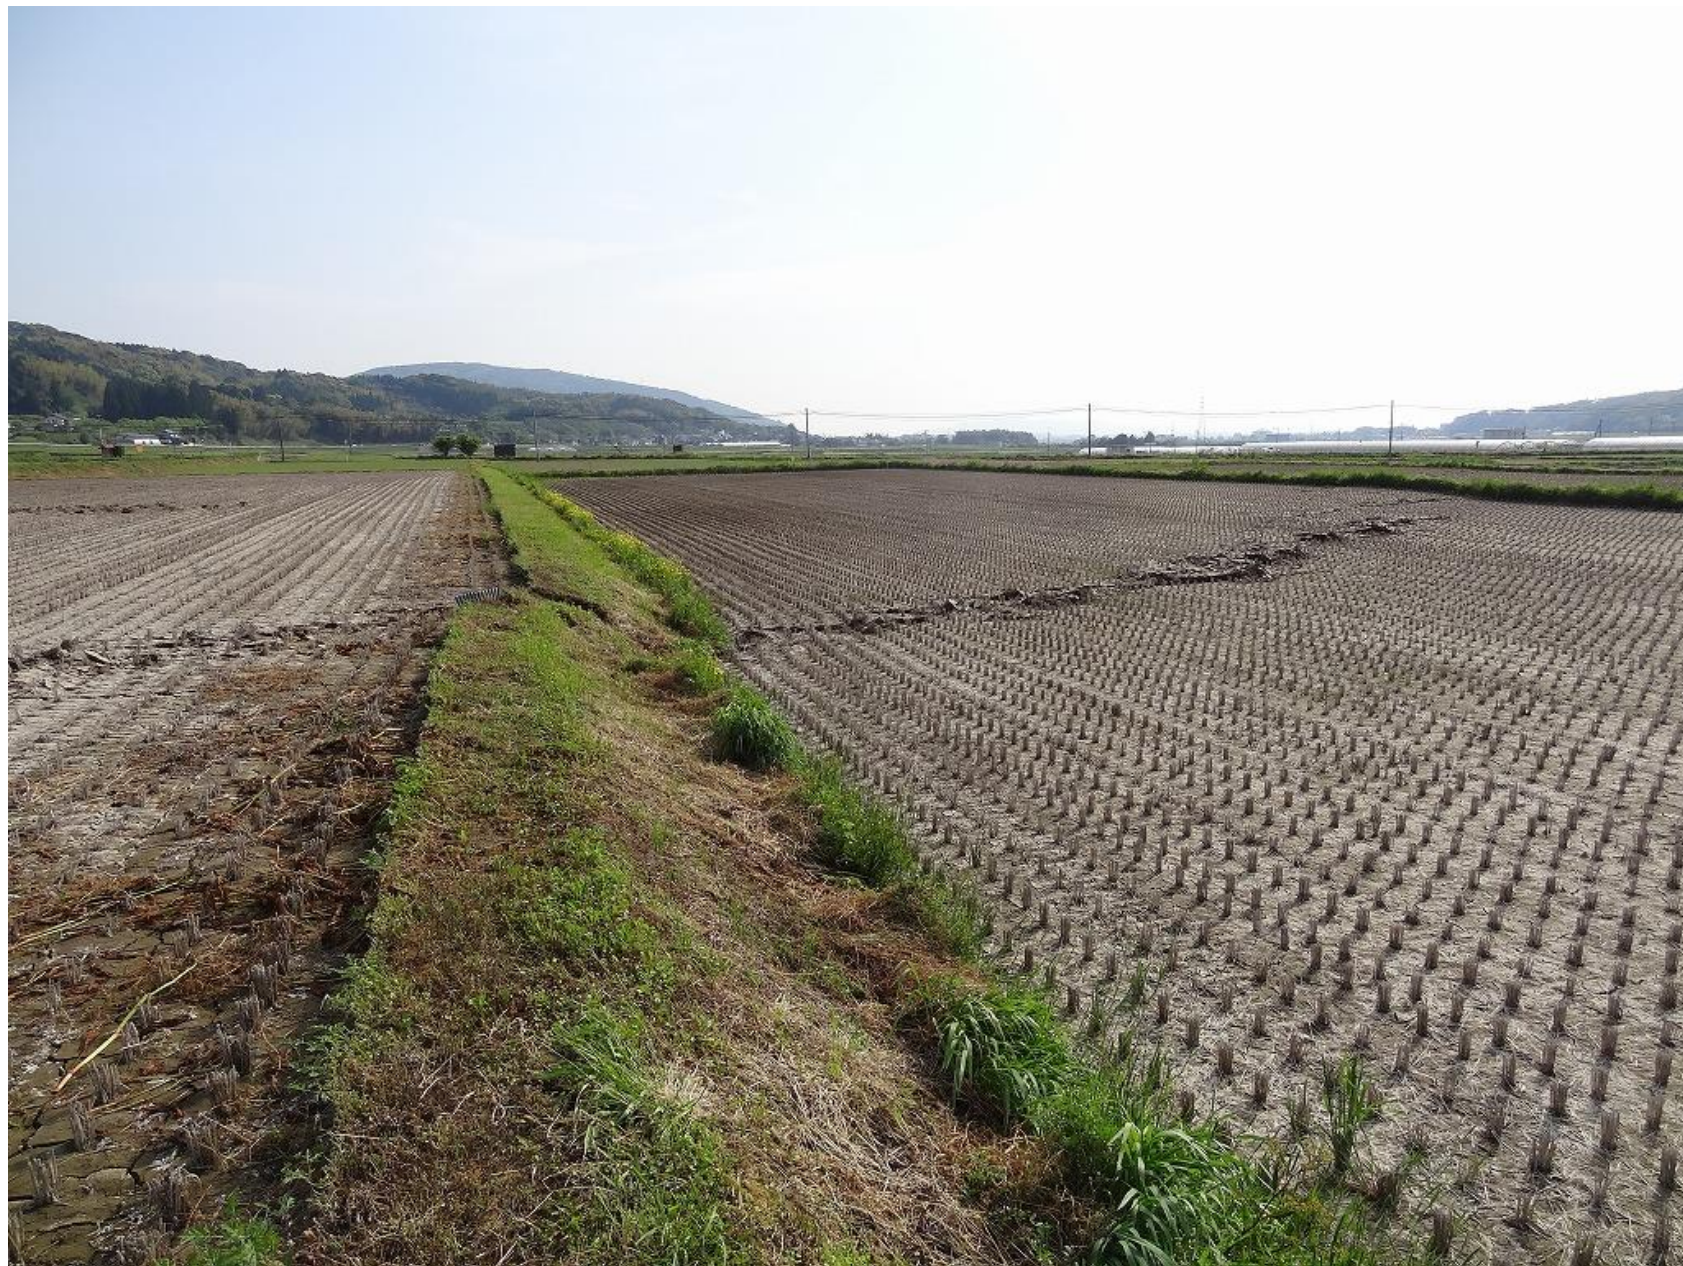
右横ずれ断層であることが分かるあぜ道のずれ  
ずれ手前側が東方（写真左側）へ移動

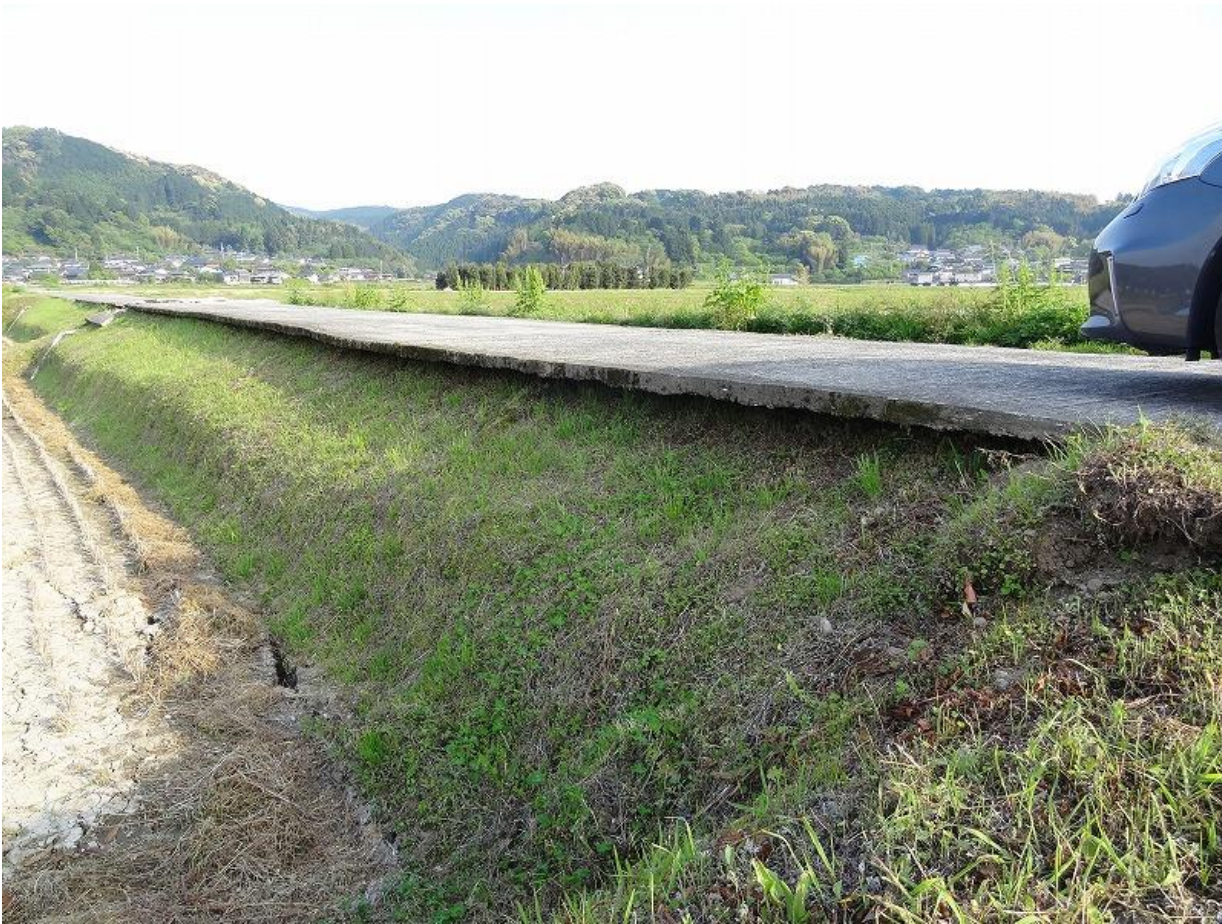
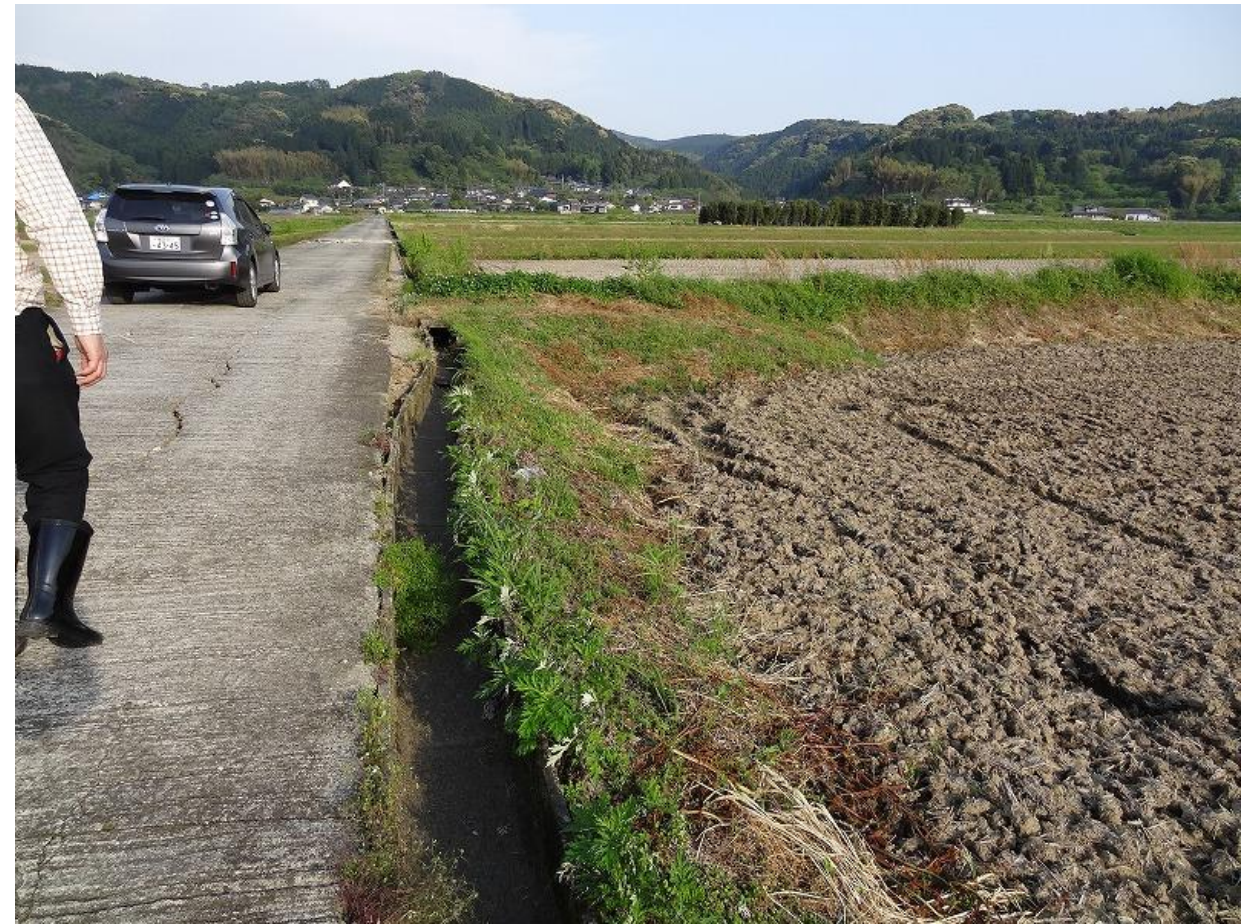
## 地震断層を横切るコンクリート農道（簡易舗装）

活断層のずれを受けてコンクリート表層が砂利路盤から分離し、東側（写真左側）へ移動。  
その結果、農道は車の位置辺りから手前へ若干カーブ状に変形（右写真）。  
左写真は、ずれたコンクリート表層が土手上にせり出している様子（左写真）。

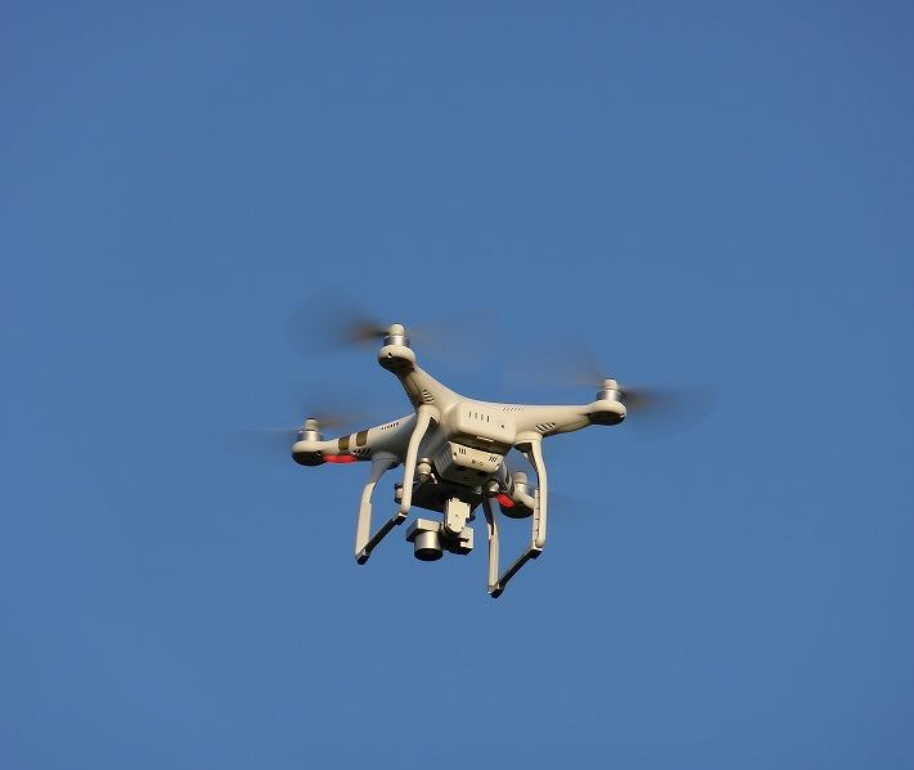
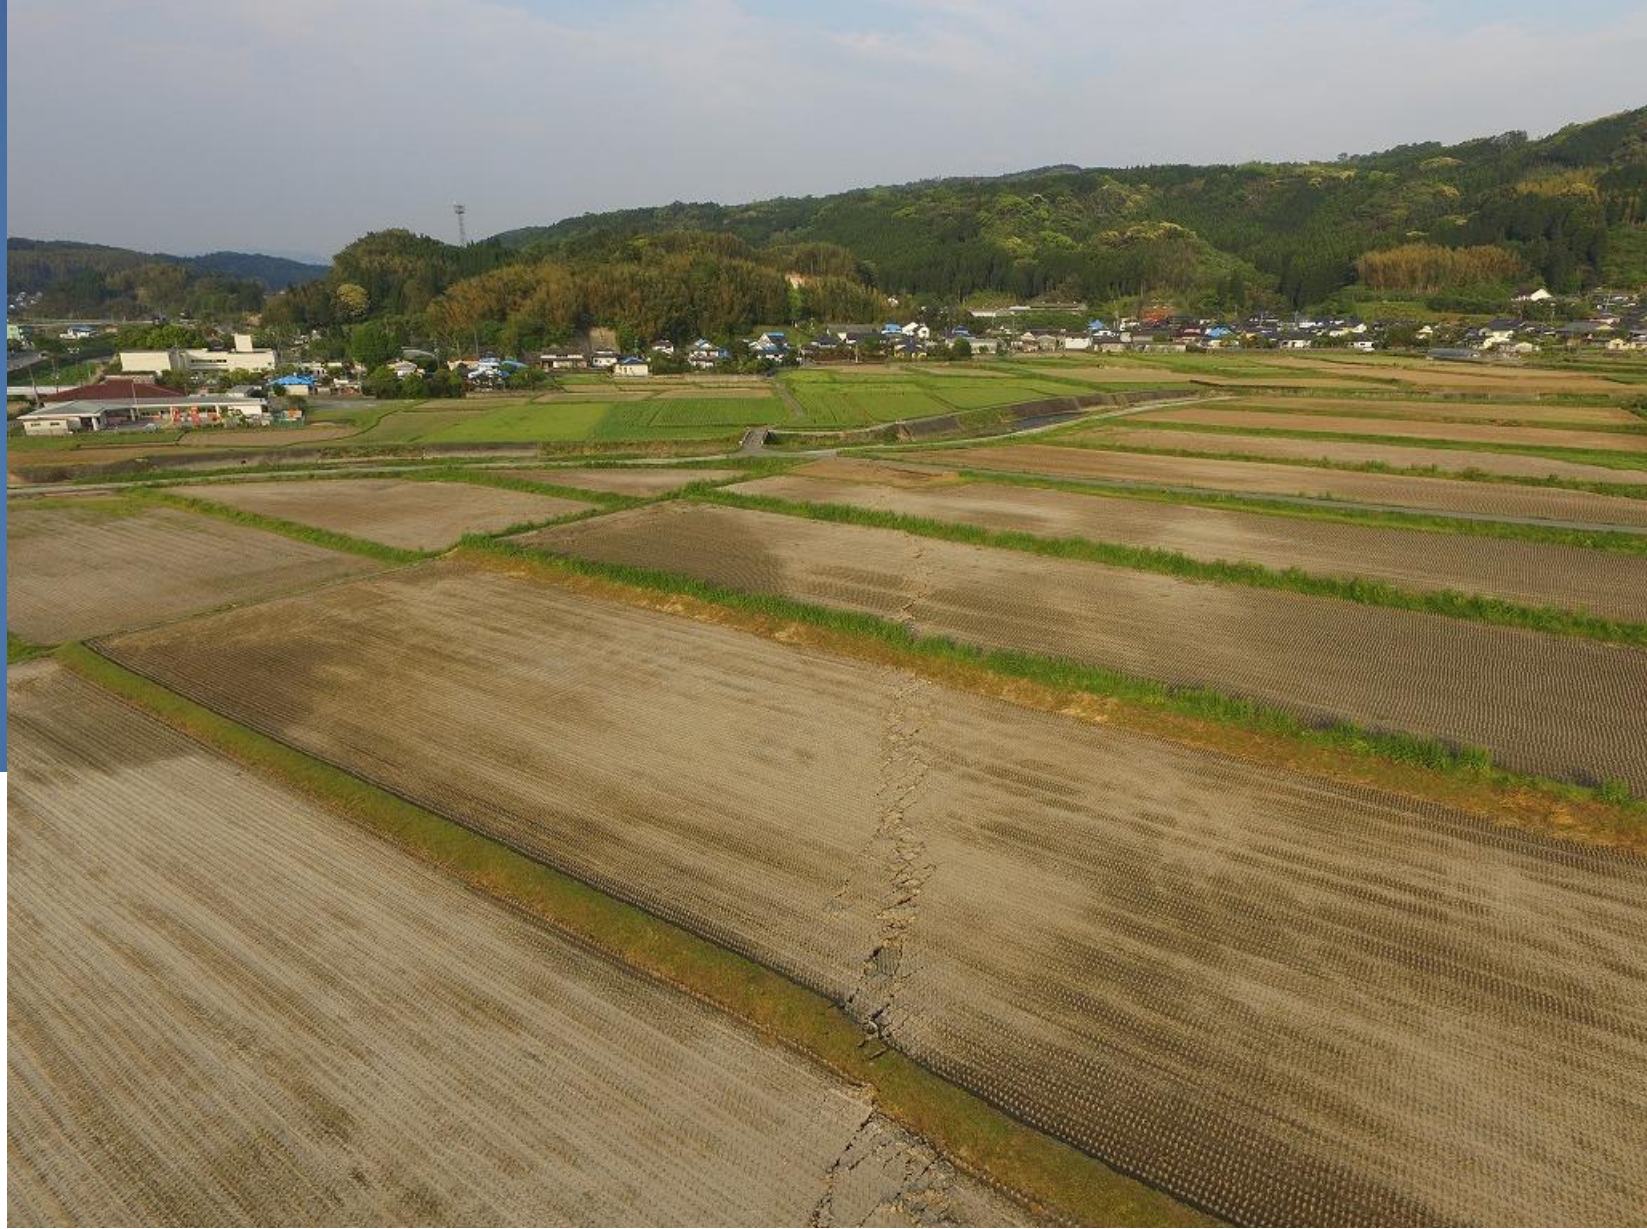
圃場を横切る地震断層のドローン空撮画像（撮影：吉武貴志）

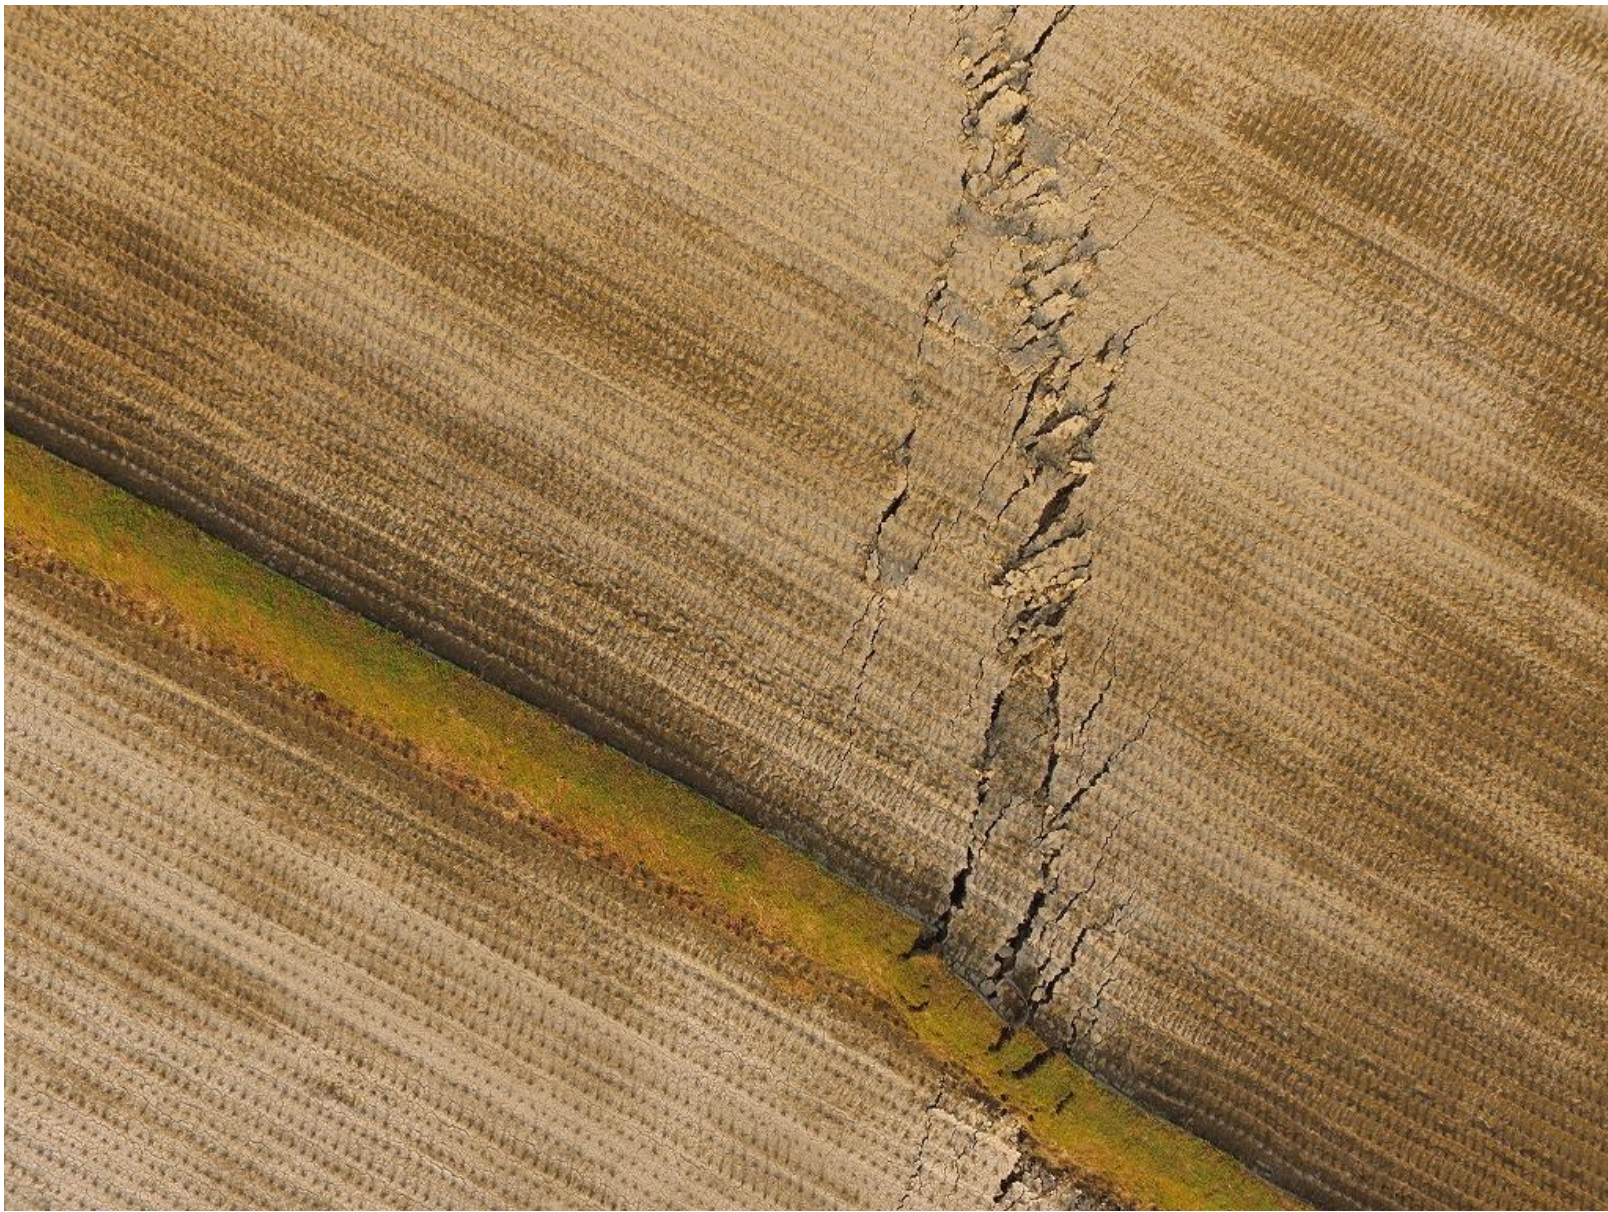
圃場を横切る地震断層のドローン空撮画像（撮影：吉武貴志）

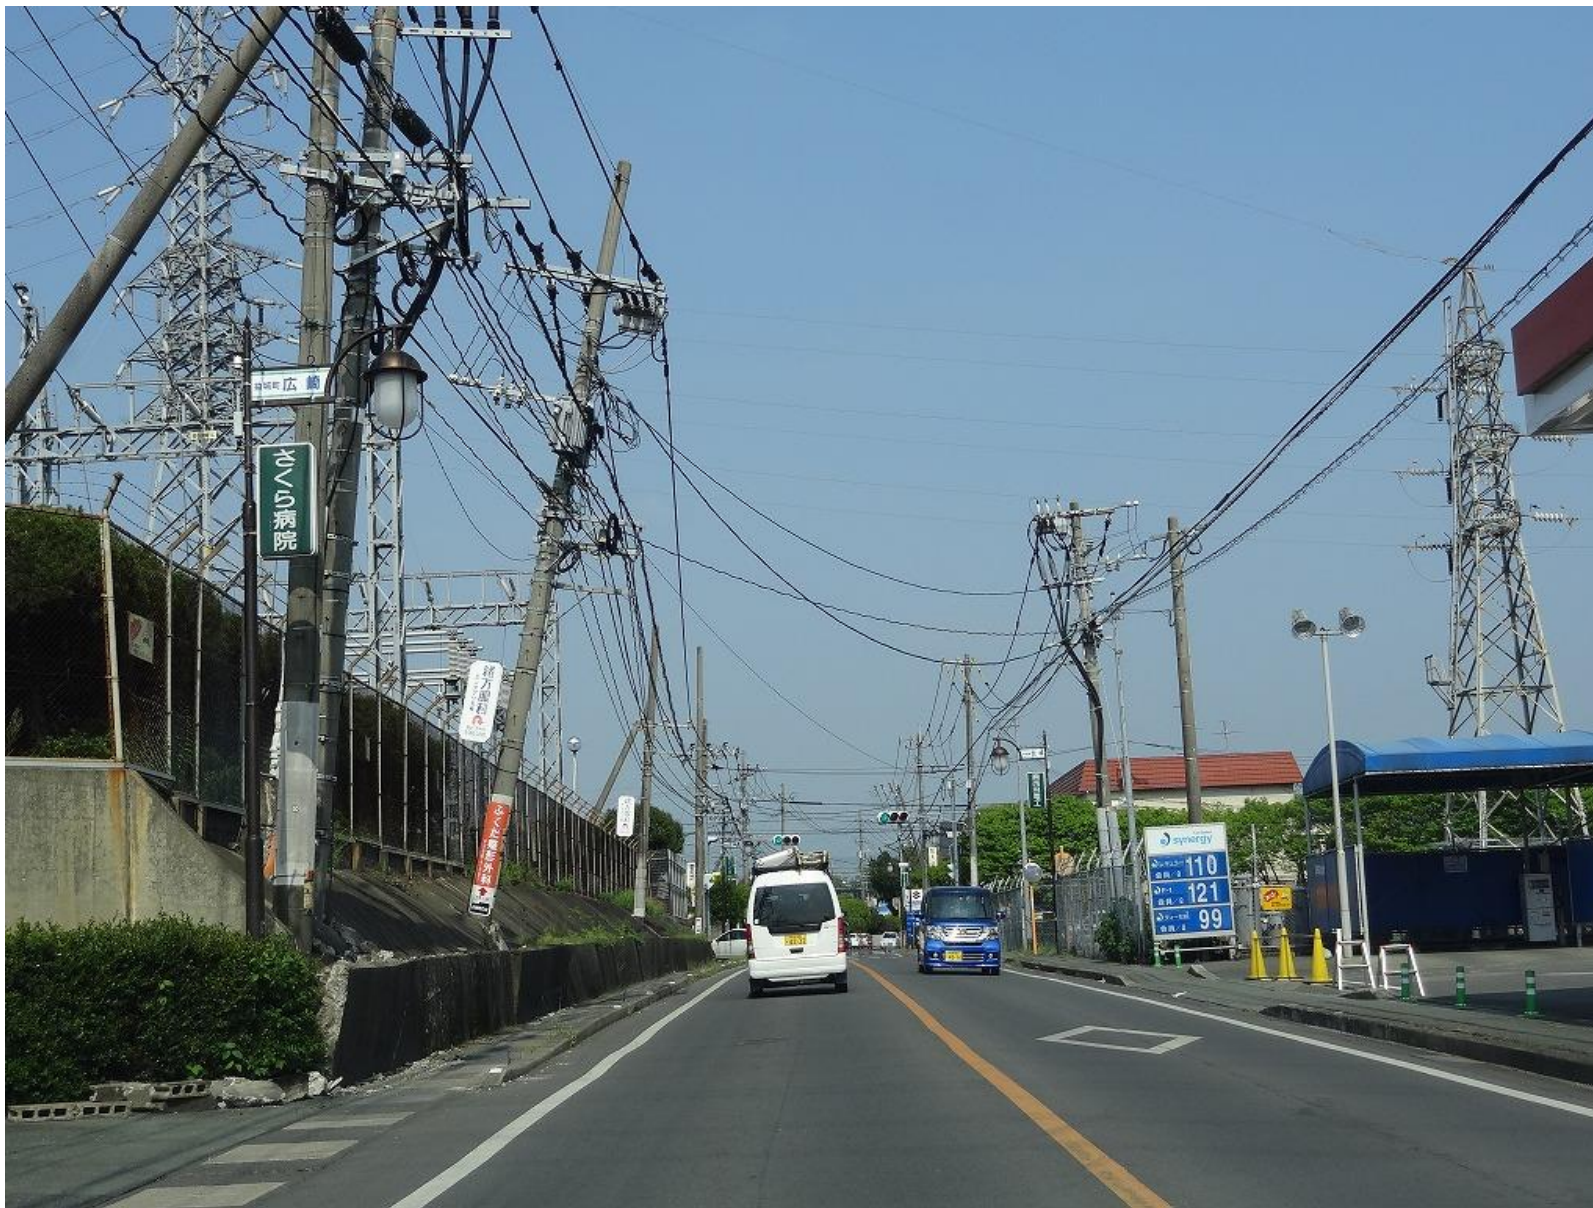
熊本市東区と益城町の境目辺り（28号線）

この辺りから急に被害の多さが目立つようになった。

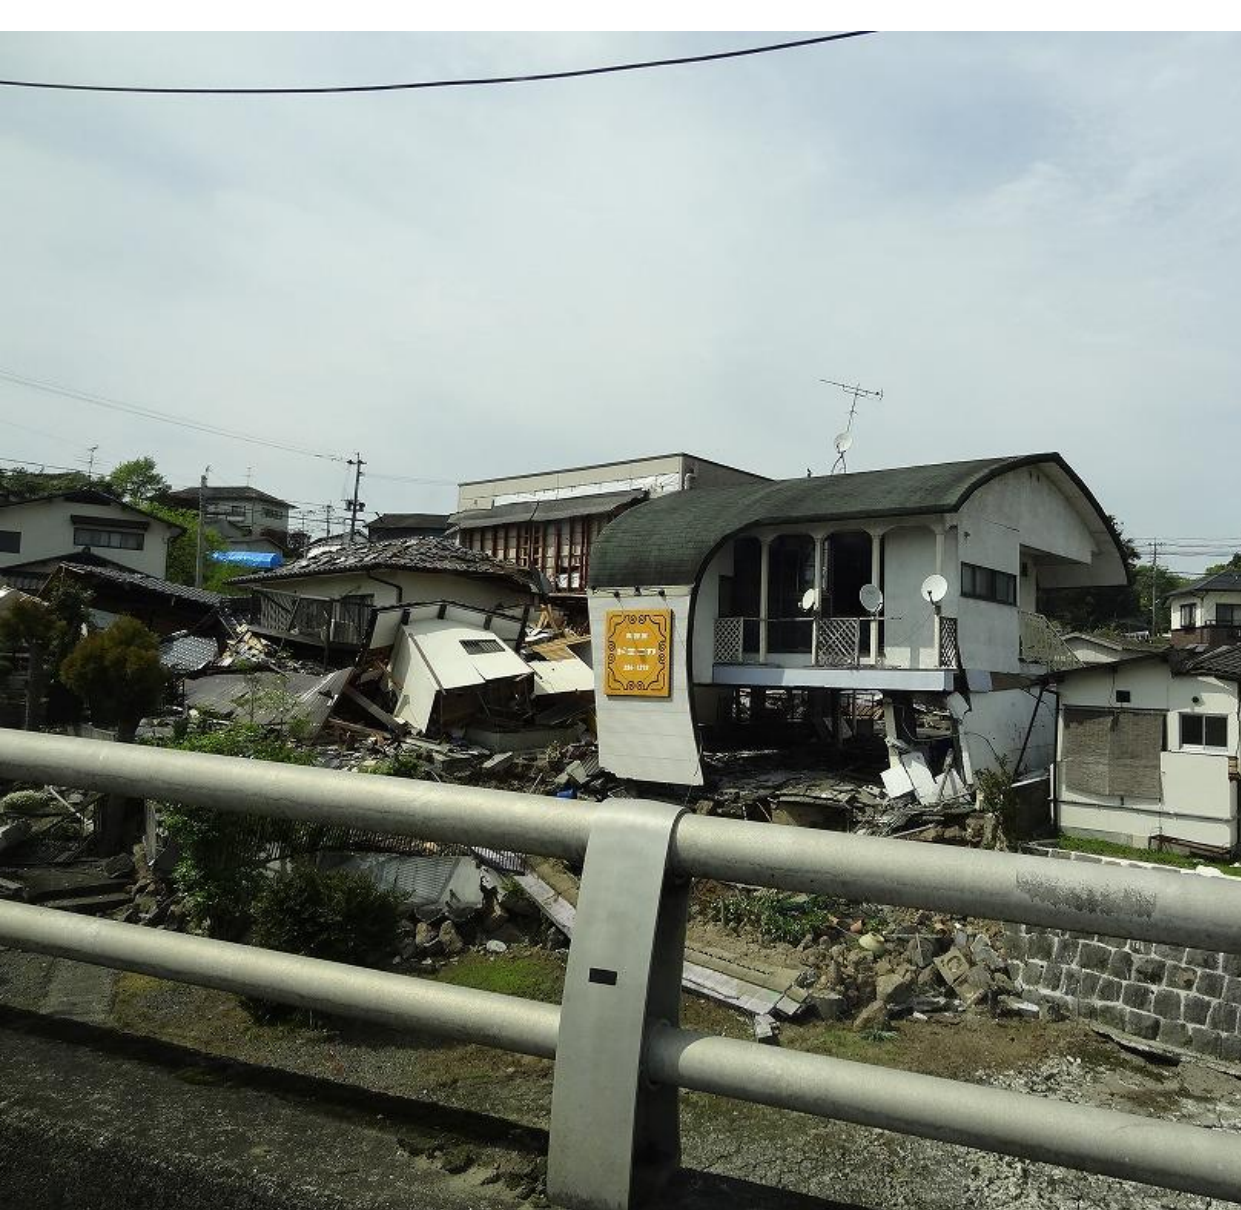
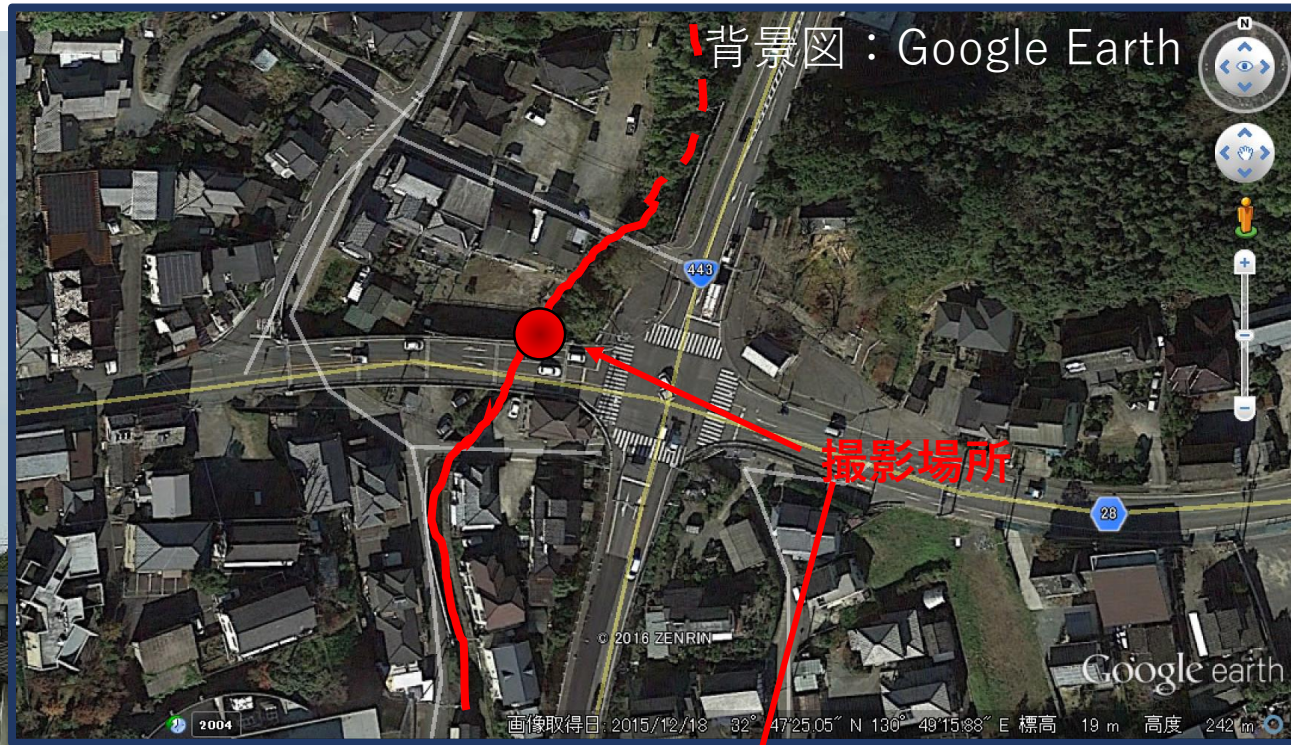
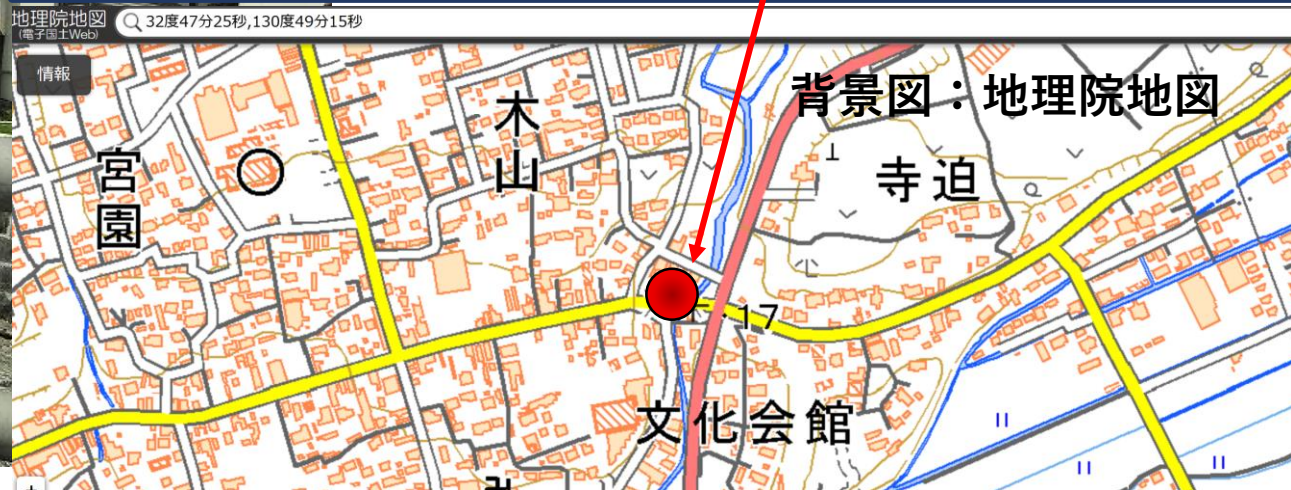
甚大な被害が集中した益城町低地（旧河道上の住宅地と考えられる）

赤の実線と点線は現河道。

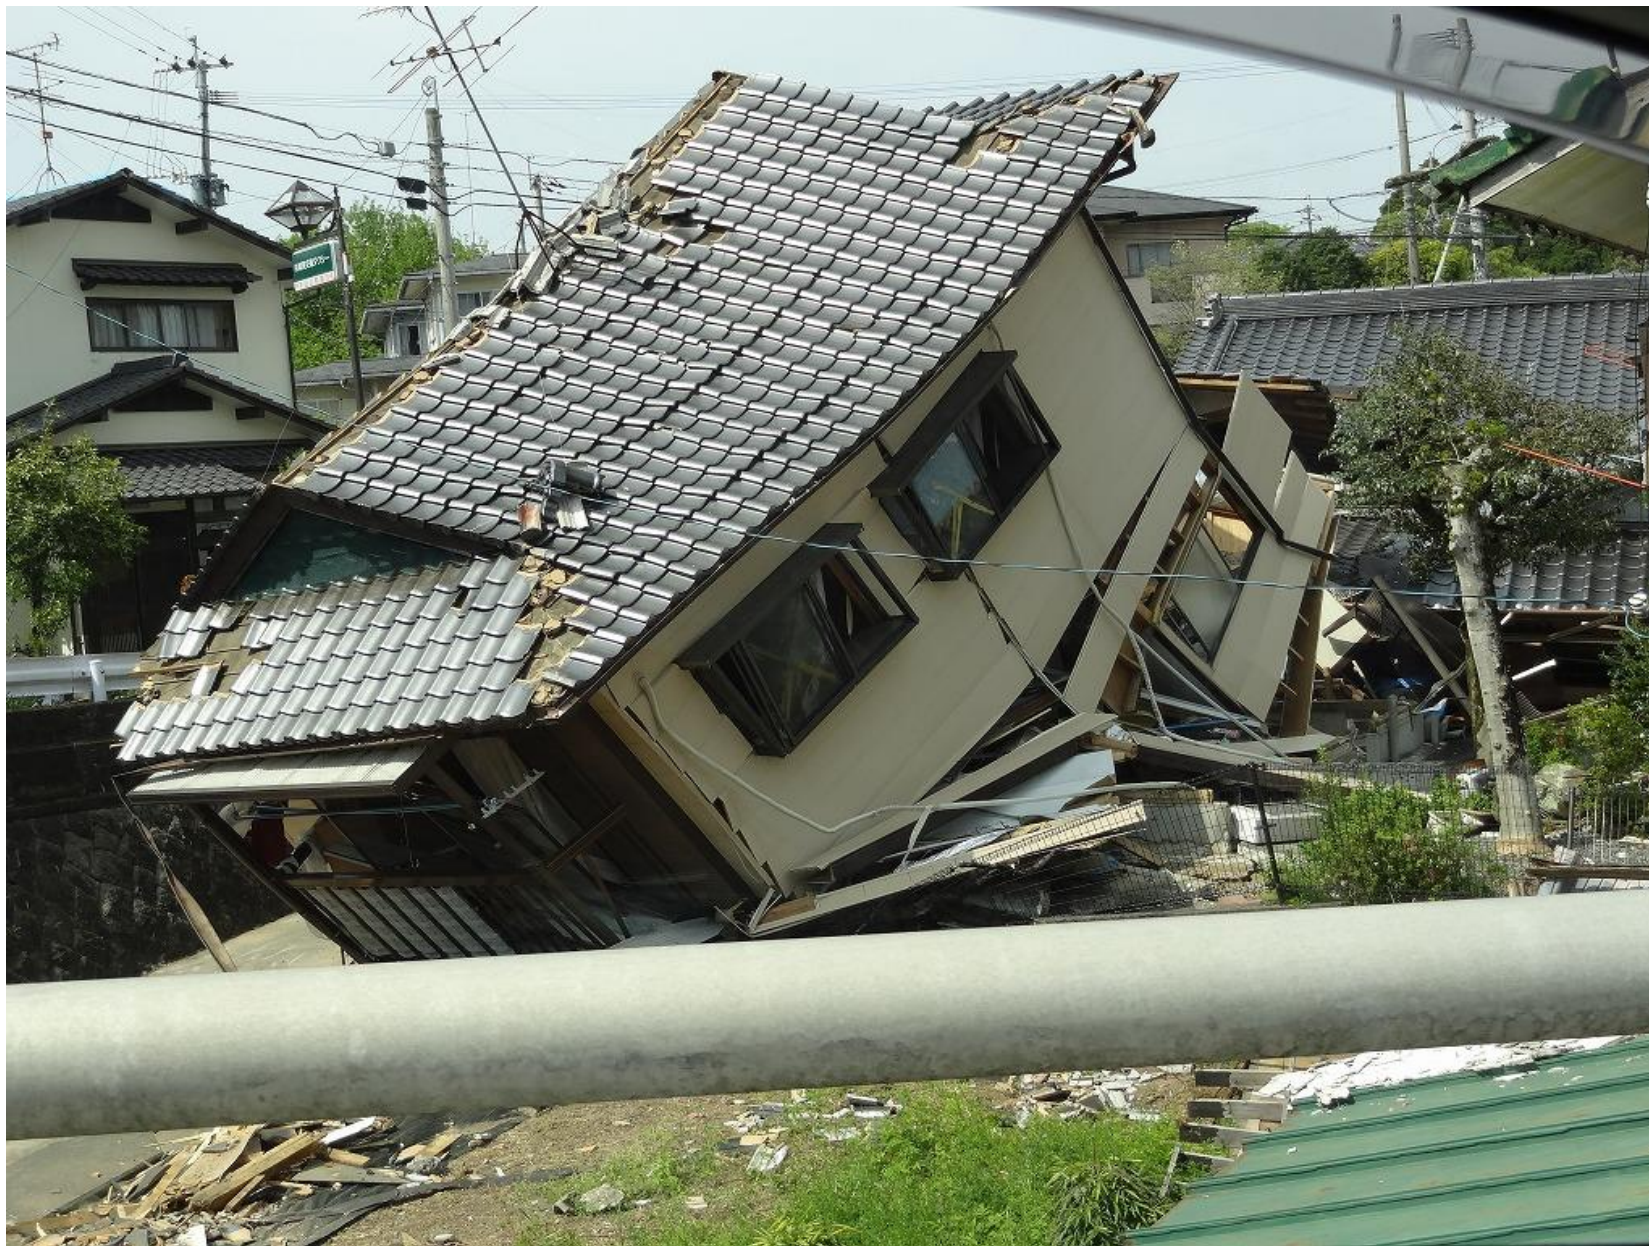
甚大な被害が集中した益城町低地（承前）

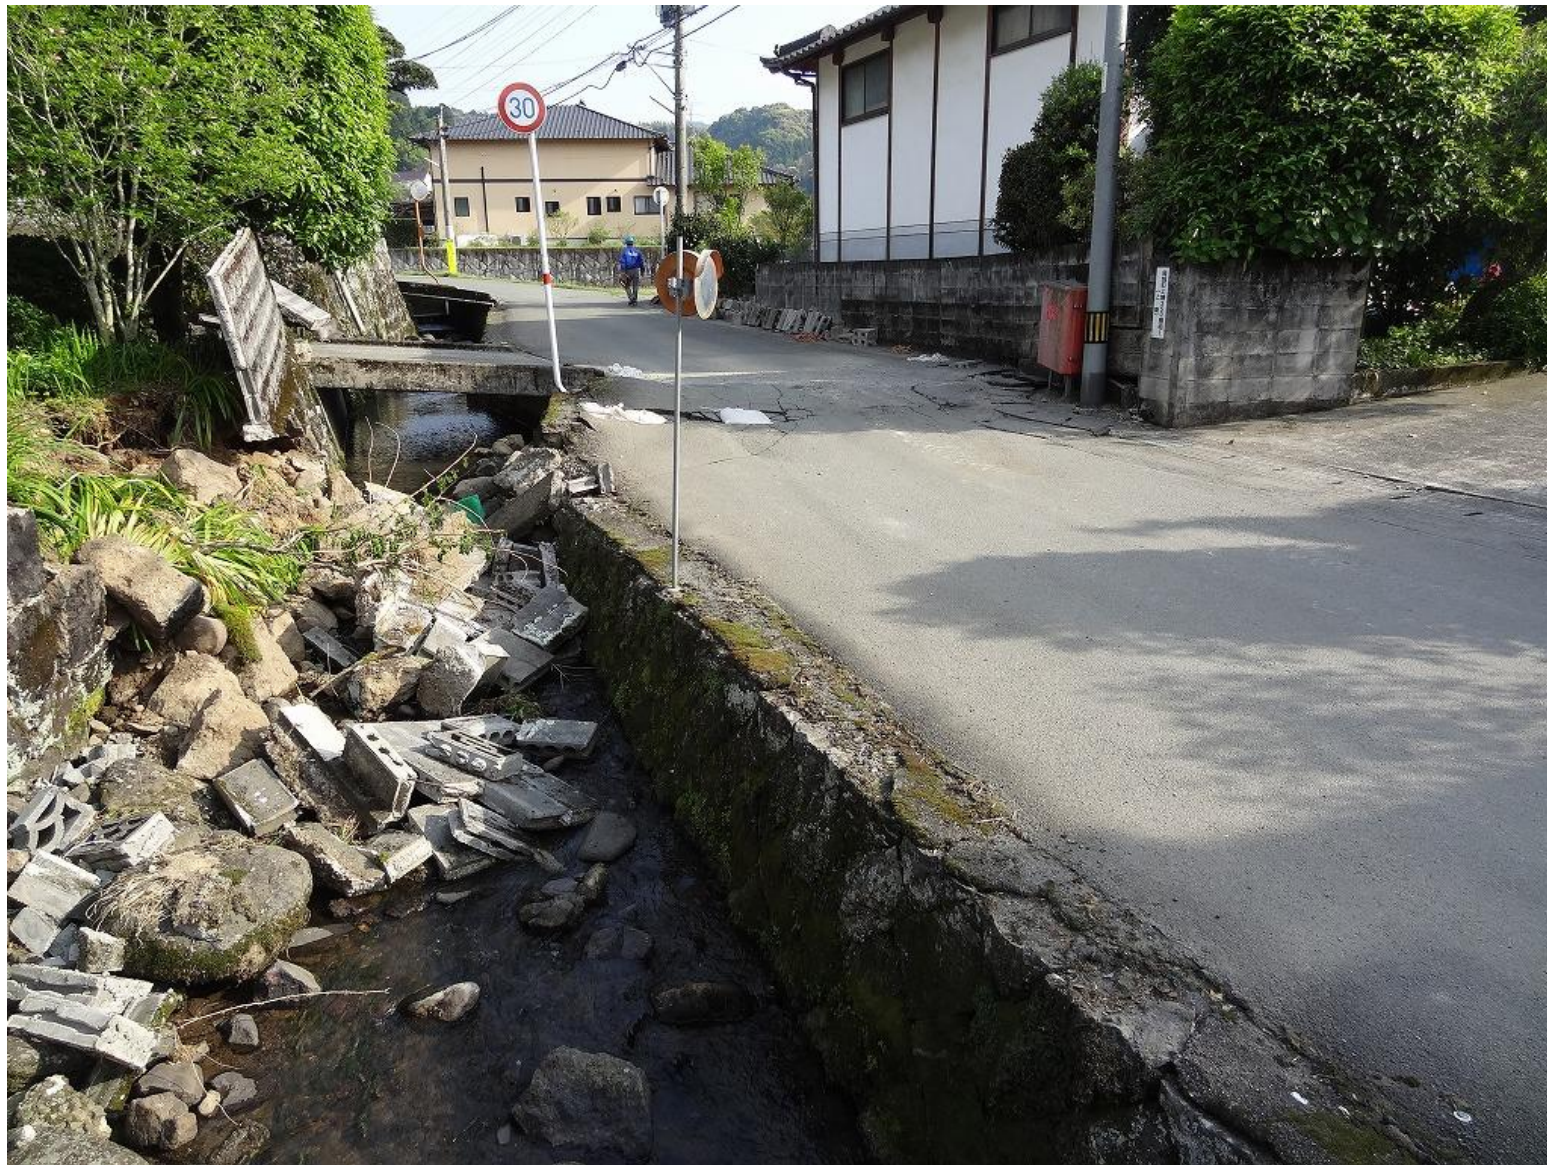
## 山裾住宅街を走り抜けた地震断層

地震断層が電柱下あたりからアスファルト道路を横断し、東側（写真左側）へ走った結果、写真左側の住宅のブロック塀が慣性の法則により、反対向き（写真右向き）の地震力によって川中へ倒壊・落下。
