# 平成28年（2016年）熊本地震調査 緊急報告

調査日：2016年4月19日～20日

後藤健介（大阪教育大学・准教授）  
吉武貴志（有限会社サンワ設計）  
後藤恵之輔（長崎大学・名誉教授）

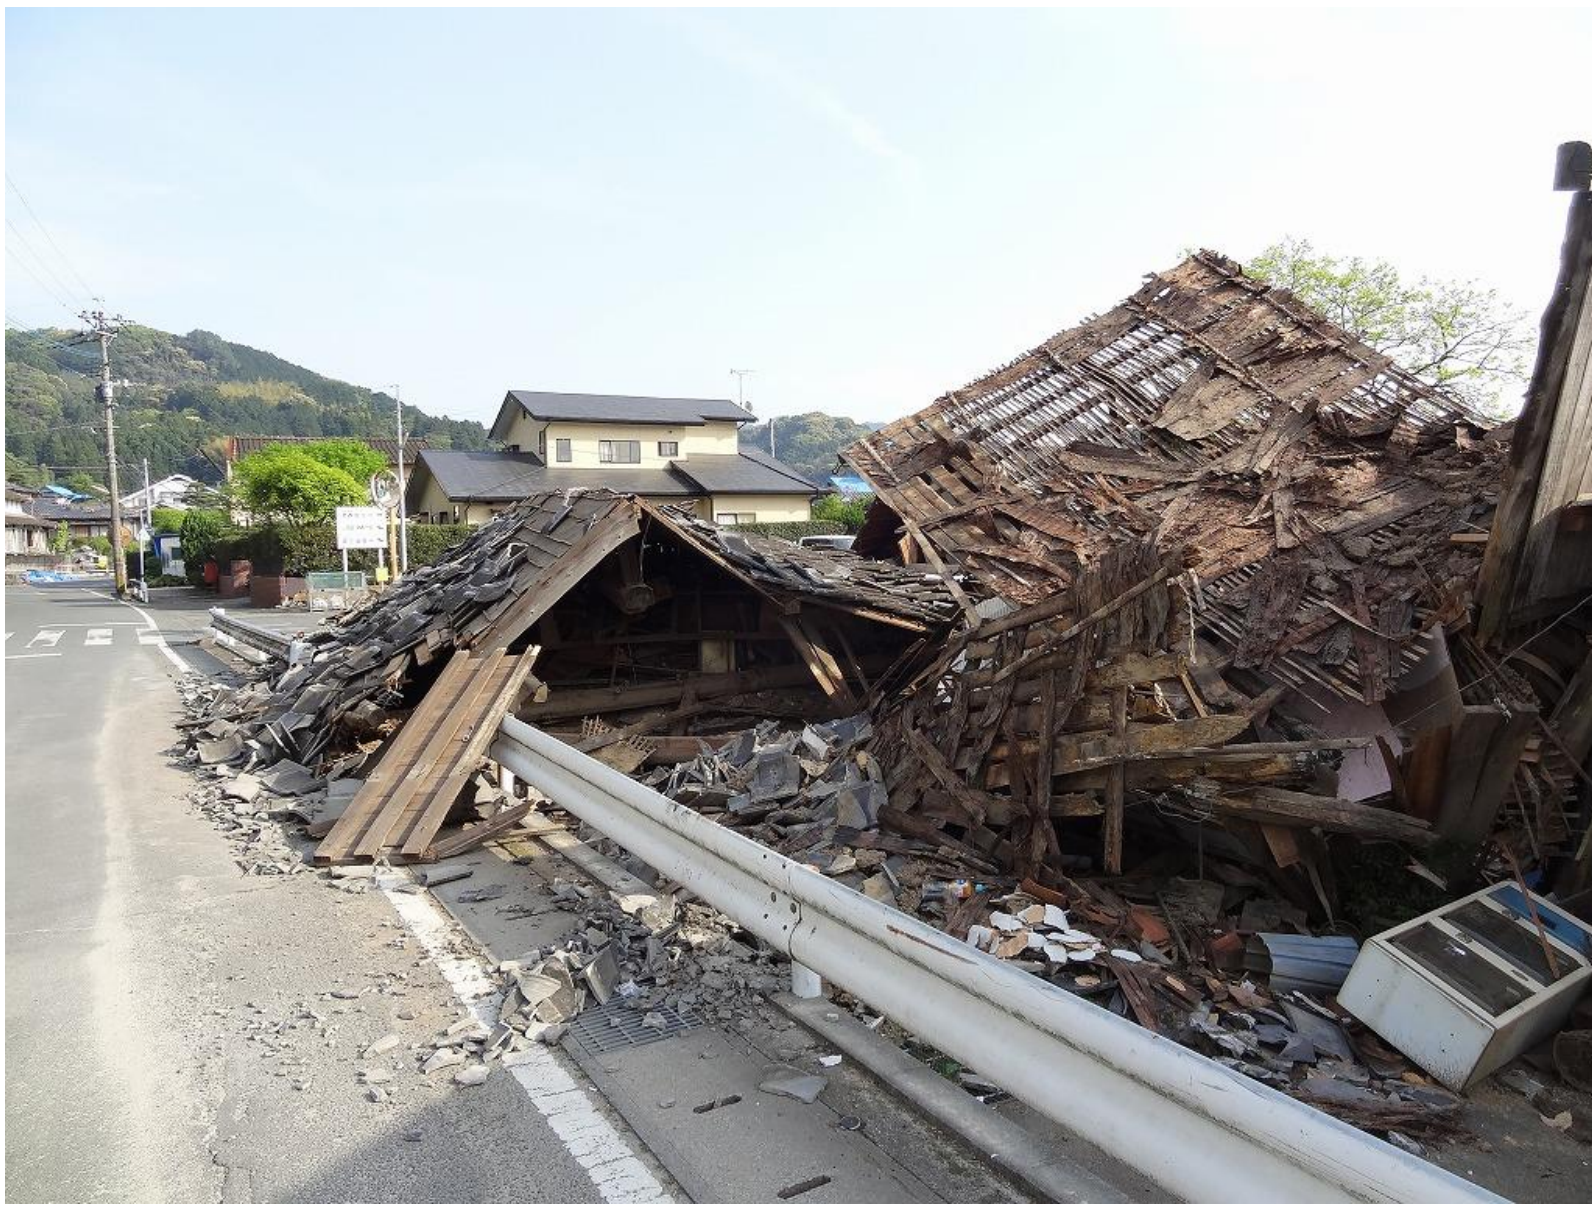
## 活断層直近の倒壊家屋

全壊家屋の多さが目立つ。古い住家に全壊が多いようだが、筋交いの有無が被害を分けたのではないか？

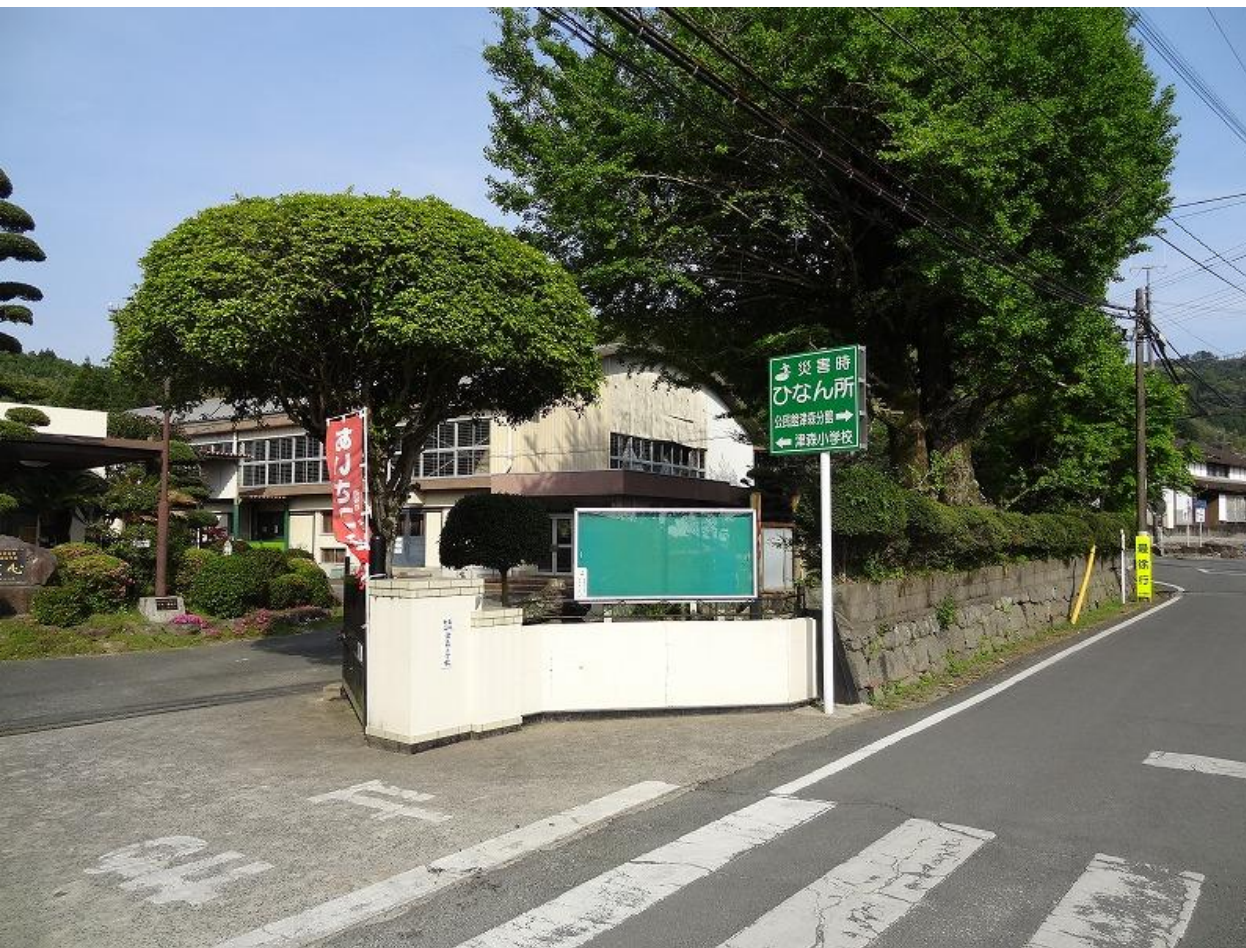
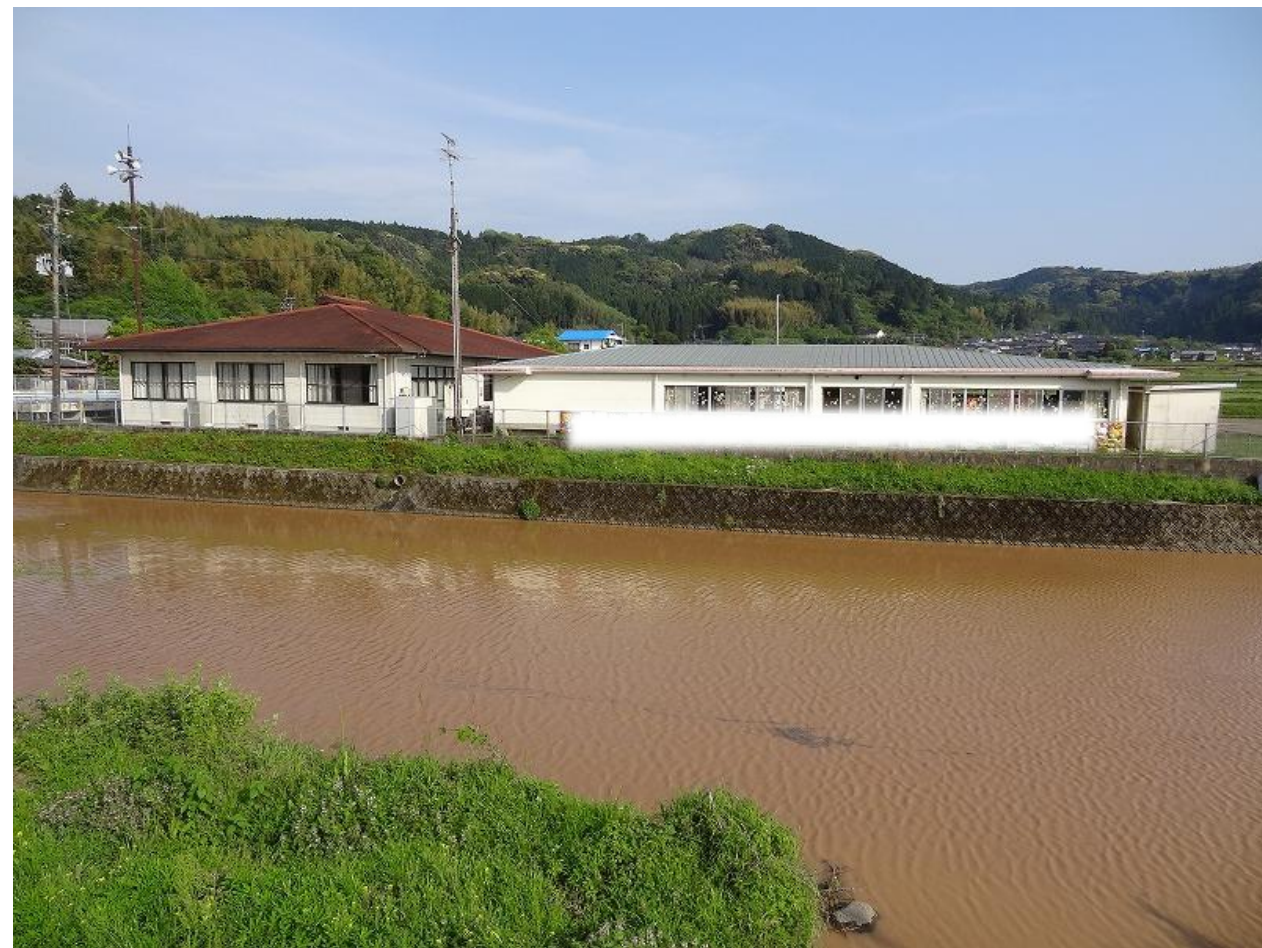
## 地表面に現れた地震断層から約100mしか離れていない小学校・保育所

小学校（左写真）は避難所に指定されていたが、体育館等の被害が大きかったためか、避難所としては使用されていなかった。
