平成 28 年（2016 年）熊本地震の被害報告： 液状化現象の発生状況と被害について 【速報】

大分大学教育学部地理学教室 小山 拓志

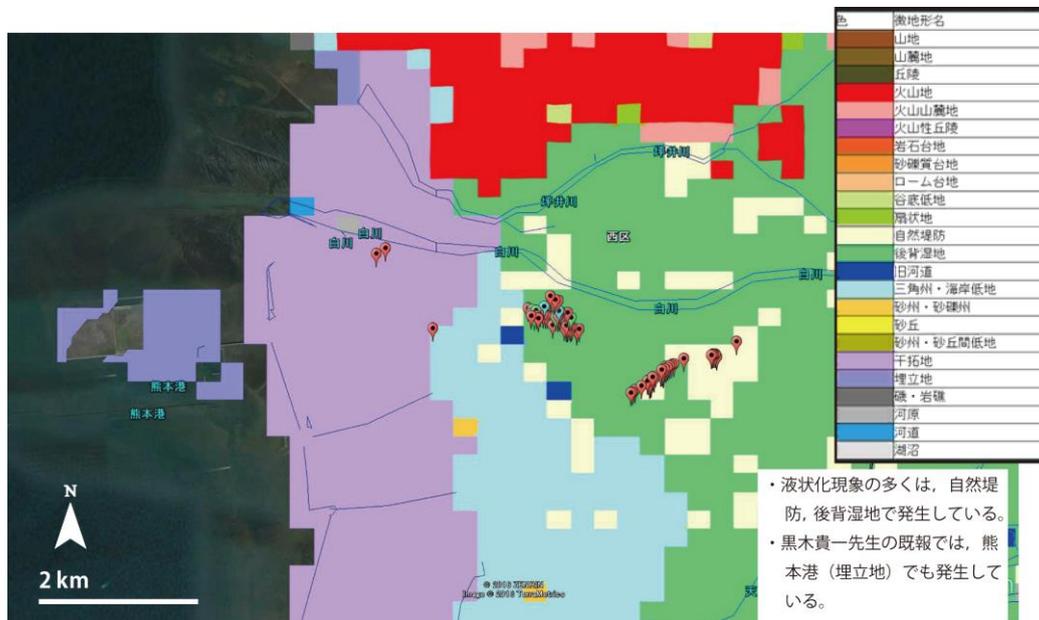
図2 熊本市西区および南区における液状化発生地点と微地形との関係

微地形区分図は、J-SHIS 地震ハザードステーション²⁾から表層地盤 (V3) 微地形区分をダウンロードし、Google earth に重ねた。益城町は範囲外。

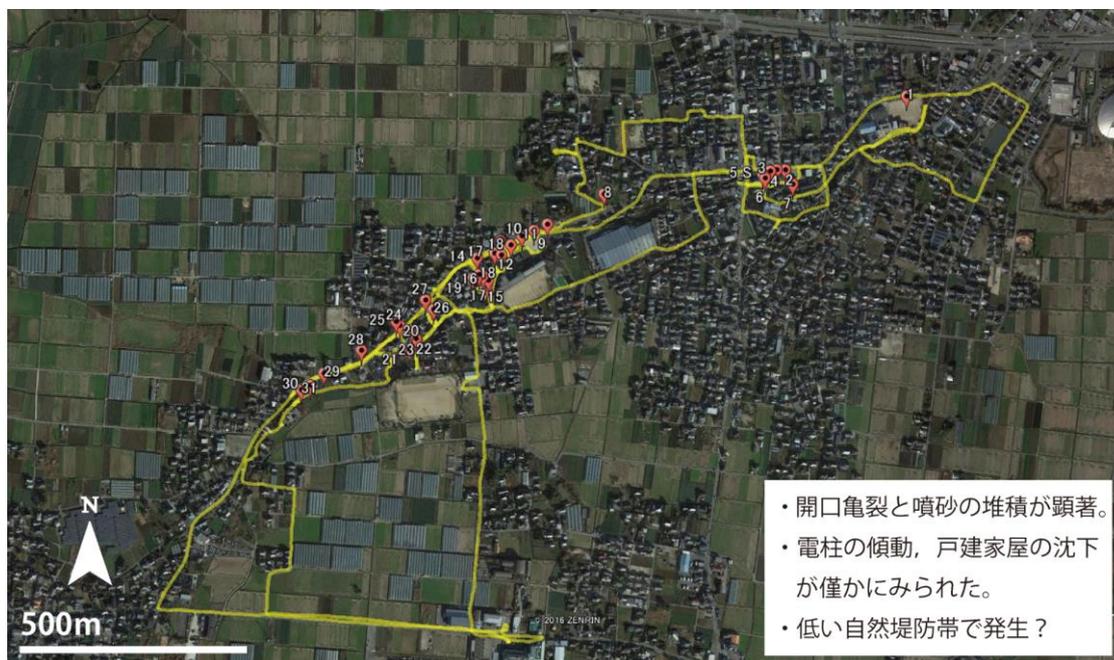
図3 液状化被害の分布

黄色ライン：現地踏査ルート，ポイント：噴砂地点。

背景には Google earth を使用。本稿における液状化発生地点は，現地踏査で確認できたもののみとし，連続的に噴砂が堆積している場所はおおよそ中心にポイントした。

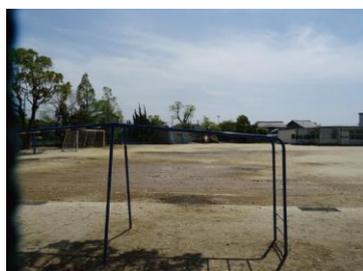
①小学校校庭の噴砂

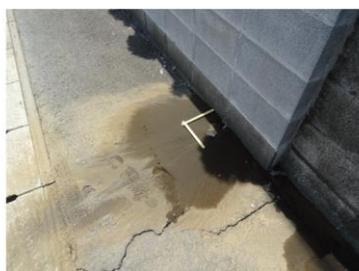
⑤アスファルトの亀裂と噴砂

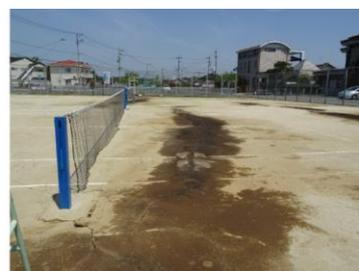
⑩開口亀裂と噴砂

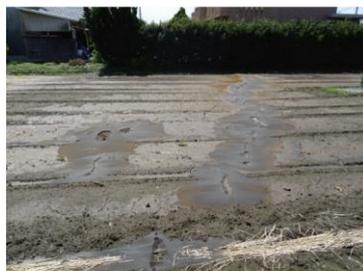
⑪水田の開口亀裂と噴砂

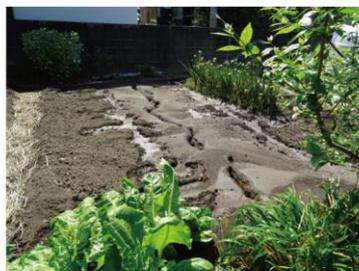
⑰畑地の開口亀裂と噴砂

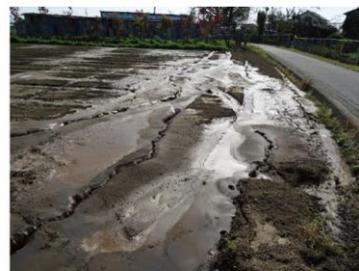
⑳畑地の開口亀裂と噴砂

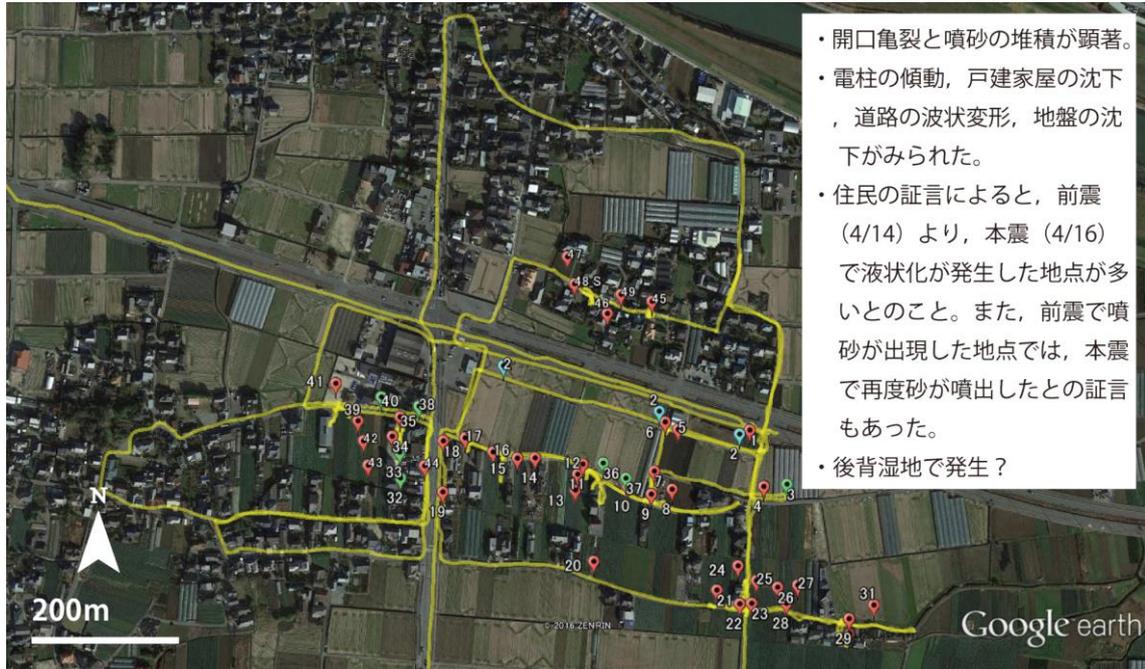
図4 液状化被害の分布

黄色ライン：現地踏査ルート，ポイント赤：噴砂地点，ポイント水色：道路の変形・沈下，ポイント緑：電柱の傾動。以下，図3と同じ。

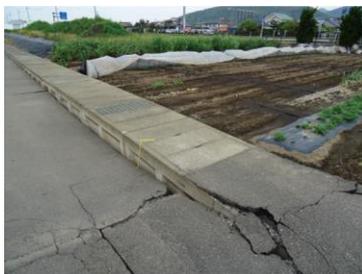
②道路の沈下（20cm）

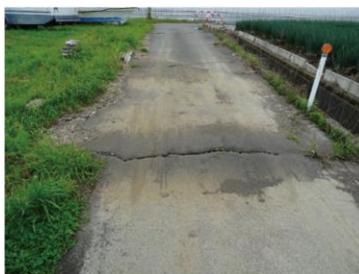
⑥道路の開口亀裂と噴砂

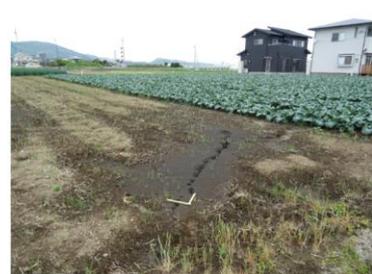
⑩畑地の開口亀裂と噴砂

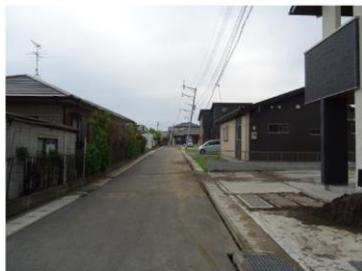
③電柱の傾動と噴砂

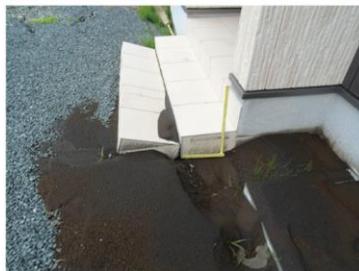
⑤家屋の沈下と噴砂

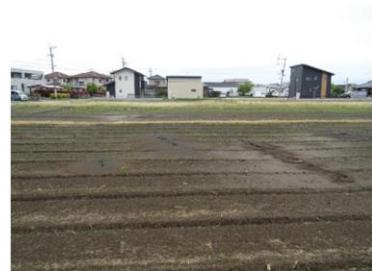
⑨畑地の開口亀裂と噴砂

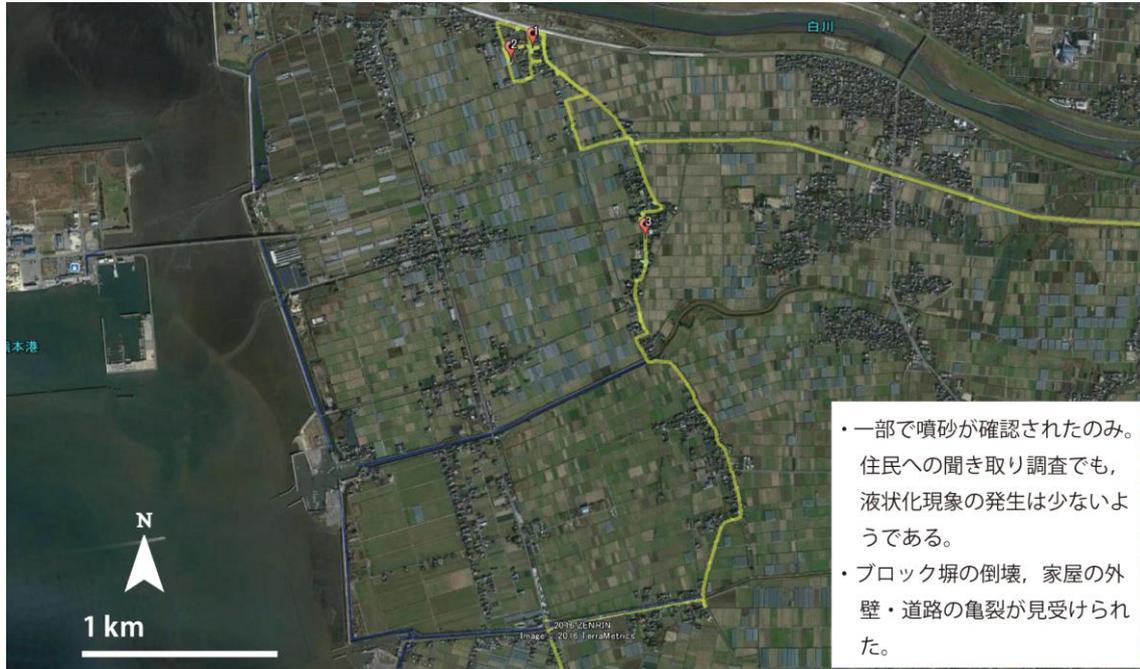
図5 液状化被害の分布

黄色ライン：現地踏査ルート，ポイント：噴砂地点。以下，図3と同じ。

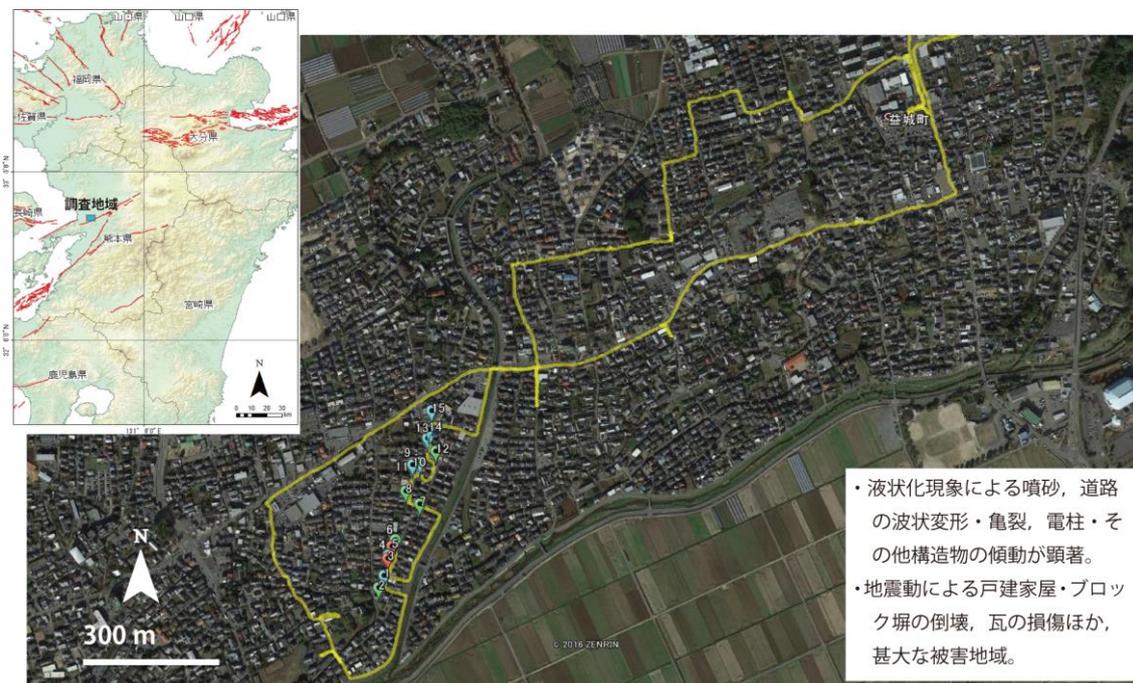
図6 液状化被害の分布

黄色ライン：現地踏査ルート，ポイント赤：噴砂地点，ポイント水色：道路の変形・沈下およびマンホールの浮き上がり，ポイント緑：電柱およびその他構造物の傾動。以下，図3と同じ。

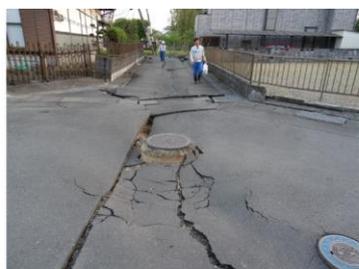
①道路の変形とマンホールの浮き上がり
(20cm)

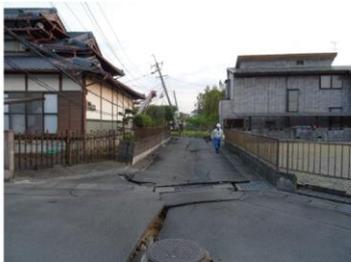
②道路の変形と電柱の傾動

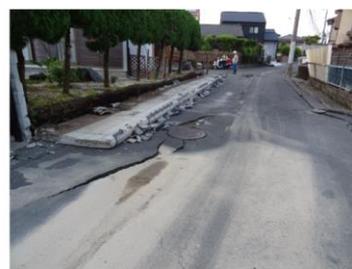
③噴砂とブロック塀の倒壊

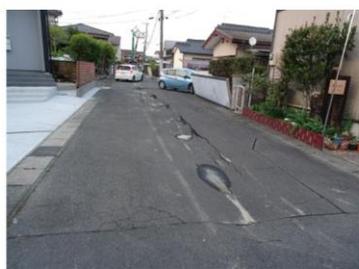
④道路の沈下と噴砂

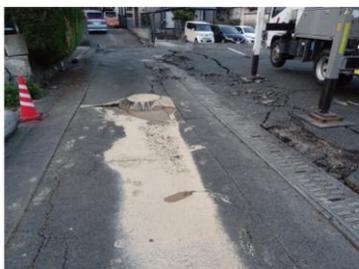
⑩噴砂とマンホールの浮き上がり
(10cm)

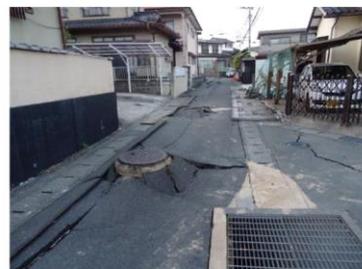
⑭噴砂とマンホールの浮き上がり
(35cm)
