## 宇城市における平成 28 年熊本地震による土砂災害対応での論点整理

鹿児島大学地域防災教育研究センター 岩船 昌起

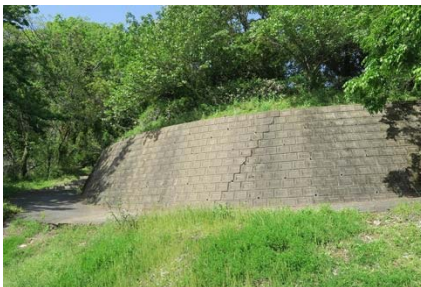
14日に続く16日未明の地震動によって、宇城市では、家屋の倒壊、屋根瓦の崩落、液状化による道路等の破損などが生じた。このうち、報告者は、壁面コンクリートの亀裂(①)、1~3m<sup>3</sup>程度の土砂が移動する小規模な壁面崩壊(②)、敷地の地面での「地割れ(亀裂)」(③)などを亀尾で確認した(図2の↑の先端)(写真1~3)。それらの場所は、果樹園利用時から改変されていないと思われる「森林が成立している地形面」より数m高く人工的な造成地であることから、宅地造成時に盛土された土地と判断された。

写真1 壁面の亀裂①  
※2016年4月22日撮影

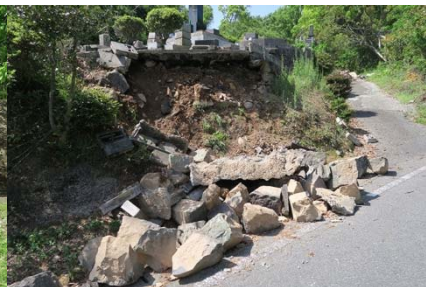
写真2 小規模崩壊②  
※2016年4月22日撮影

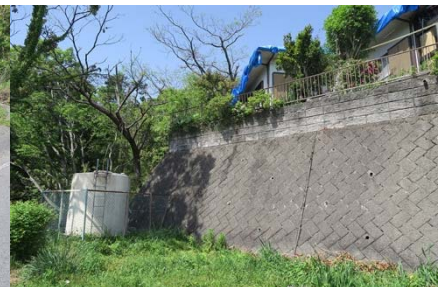
写真3 敷地での亀裂③  
※2016年4月22日撮影

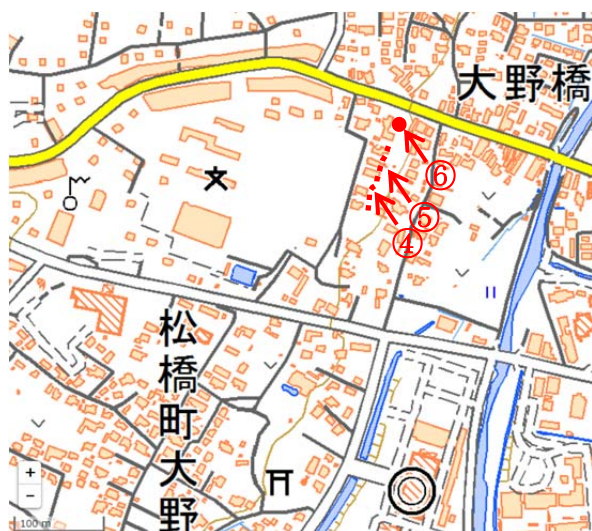
図4 松橋町大野周辺の地形図  
※地理院地図より作成

報告者は、M中学校東の台地縁辺部でほぼ南北に走る亀裂(図4の点線、④と⑤)と陥没(⑥)を確認した。案内してくれた地元住民によると、16日未明の地震動で生じたものという。1947年11月米軍撮影の空中写真によると、宅地化する以前の台地縁辺部は、畑地であり、なだらかな緩傾斜地にみえる。宅地造成に係る情報を補う必要があるが、造成時にM中学校とほぼ同じ高さの地面に整えるために、この縁辺部に盛土した可能性がある。

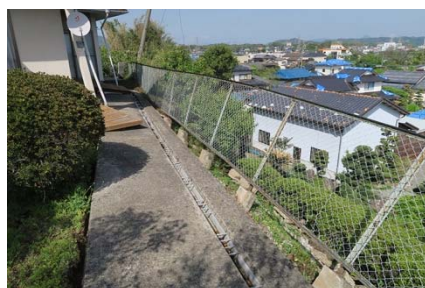
写真4 敷地での亀裂④  
※2016年4月22日撮影

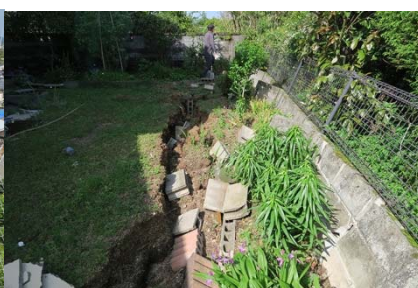
写真5 敷地での亀裂⑤  
※2016年4月22日撮影

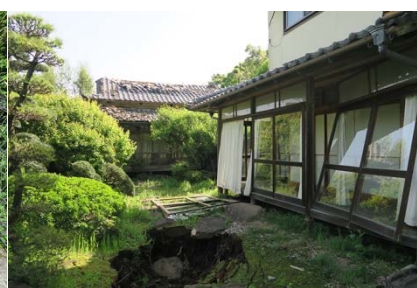
なお、陥没（⑥）は、地下に防空壕があった場所で生じている。

写真6 敷地での陥没⑥  
※2016年4月22日撮影

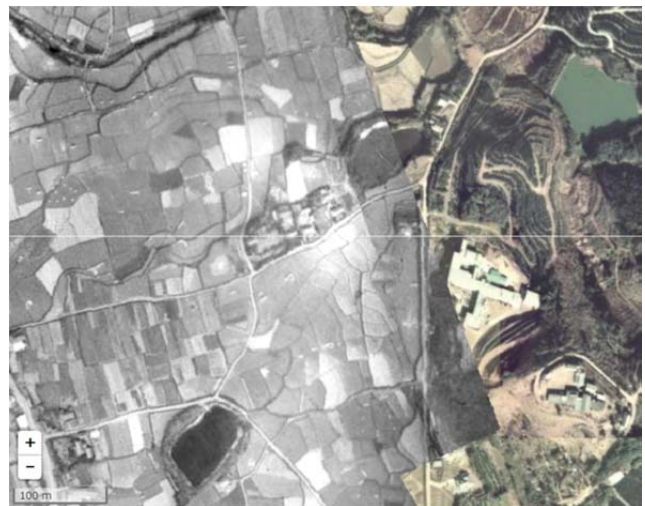
図7 空中写真(左 1947 年・右 1975 年撮影)  
※地理院地図より作成

1947年11月撮影の空中写真および1975年1月撮影のそれとの比較(図7)および特別養護老人ホームSの管理者の証言で建物が立地する北西側に建設以前に谷地形があったことが分かる。1975年1月以前にS建設のために南東側などの丘陵地を削り、その土砂で谷を埋め立てて敷地を造成したものと思われる。現地踏査でも旧谷地形の谷線があったと思われる線と壁面が交わる部分で湧水がみられ(図7の⑦)、埋められた谷地形の一部の表面が不透水層となり地下水の流れを地中に生じせしめている可能性が示唆された。また、Sの建物の北西側約90°の範囲(西から北)の敷地(傾斜地)では壁面などに亀裂が認められ(⑧)、かつ敷地の上にコンクリートで造った階段がずれ落ちるなど、Sの建物が周囲の敷地から相対的に浮き上がっていること(⑨)を確認できた。

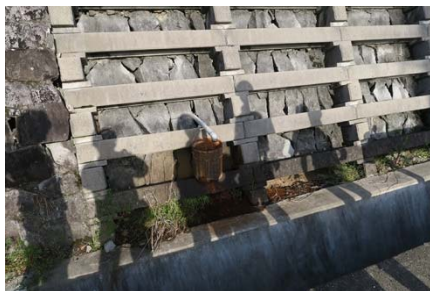
写真7 壁面からの湧水⑦  
※2016 年 4 月 22 日撮影

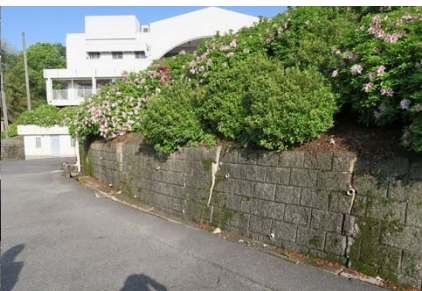
写真8 壁面の亀裂⑧  
※2016 年 4 月 22 日撮影

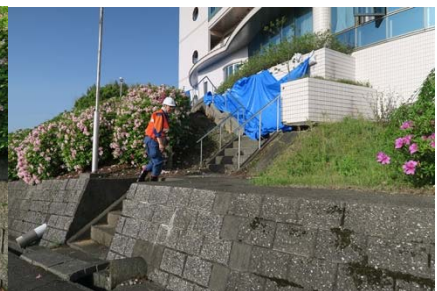
写真9 ずれ落ちた階段⑨  
※2016 年 4 月 22 日撮影
