平成28年(2016年)熊本地震 地表地震断層調査~上益城郡御船町にて

調査日2016/4/23

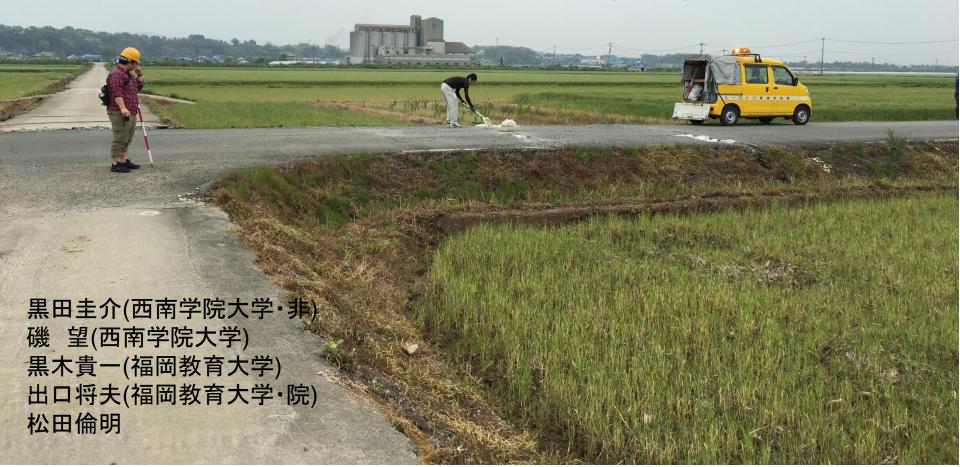
断層によひび割れを生じた農業用道路を応急復旧中(図2 loc.3)

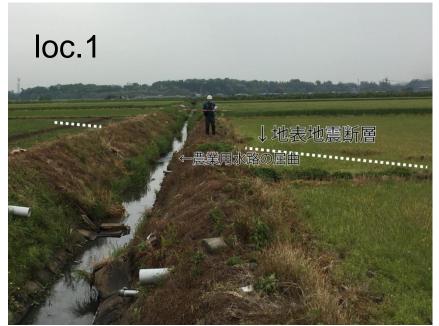
図3:農業用水路の屈曲

地表に現れた地震断層(以下地震断層と呼ぶ)が農業用地及び施設(畦道、用水路とその土手)に変位を連続的に与えていた。全体的におよそ40cmの右横ずれが確認できた。地震断層の方向はおよそN20°Eである。

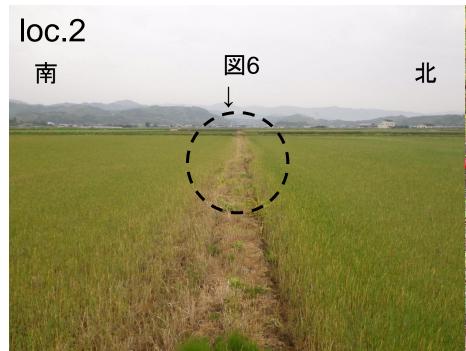
図5:畦道の屈曲

loc.2での畦道の屈曲は植生が少なく、地震断層による横ずれの観察が容易であった(図6)。loc.1からloc.3にかけて20~40cmのずれを持つ杉形雁行配列の亀裂が確認できた(図7)。

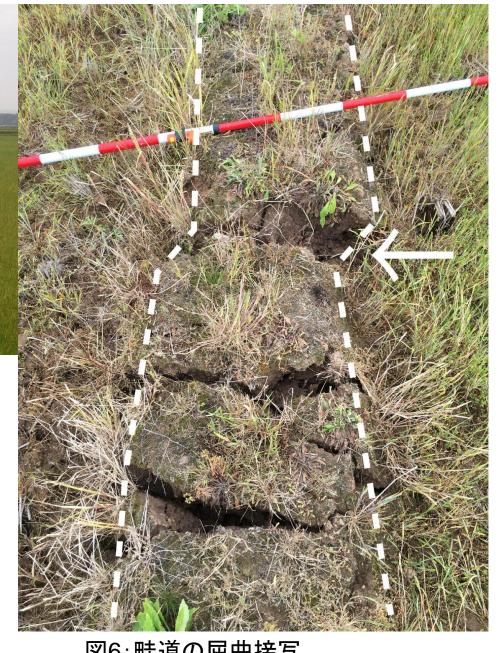
図6: 畦道の屈曲接写 (破線は畦道と耕地の境界を示す)

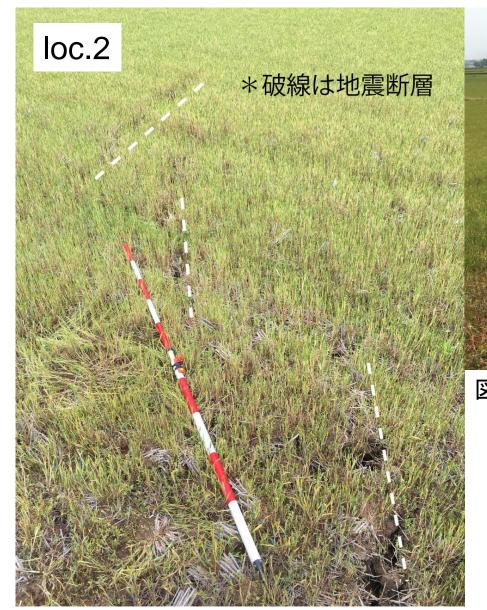
図7:杉形雁行配列 (loc.2より北側)

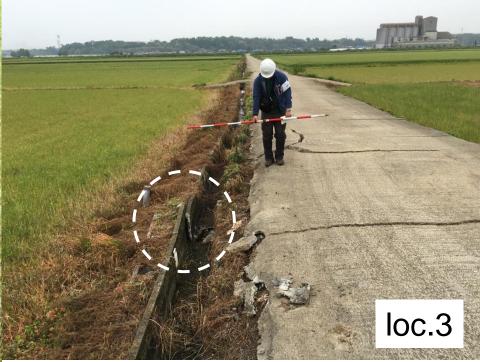
図8:U字溝の破損

loc.3ではU字溝が断ち切られた様子が確認できた。地震断層により農業施設の破損が深刻であり、田植えが無事に行われるか心配が残る。

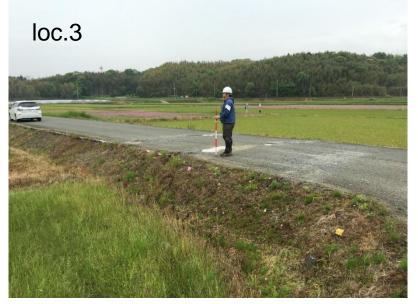
図11: 応急処置された農道

図11は地震断層によって破損した農道であるが、我々が到着した際に御船町役場の方が応急処置の作業を行っていた。

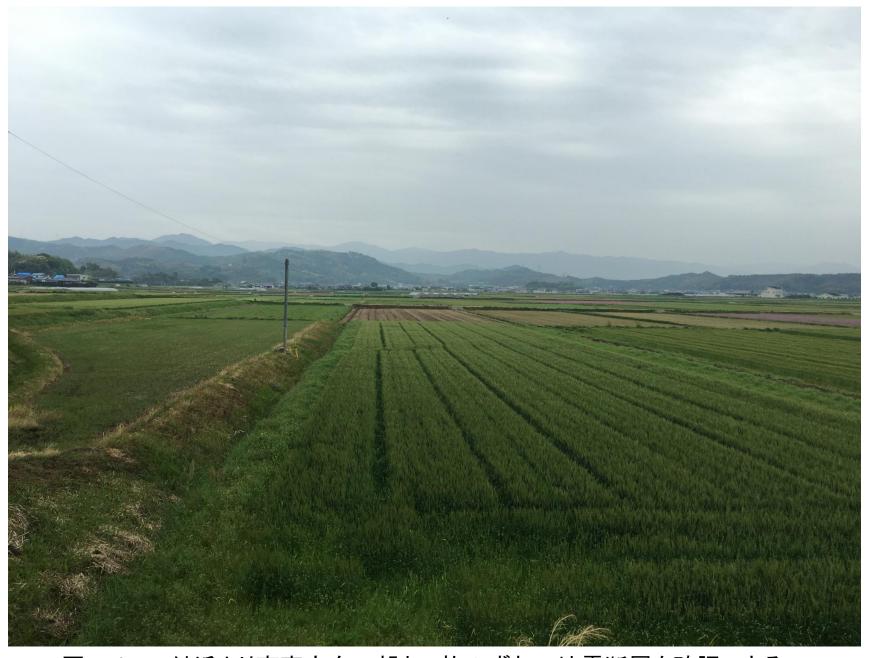
図12:loc.4付近より南東方向へ望む。畝のずれで地震断層を確認できる

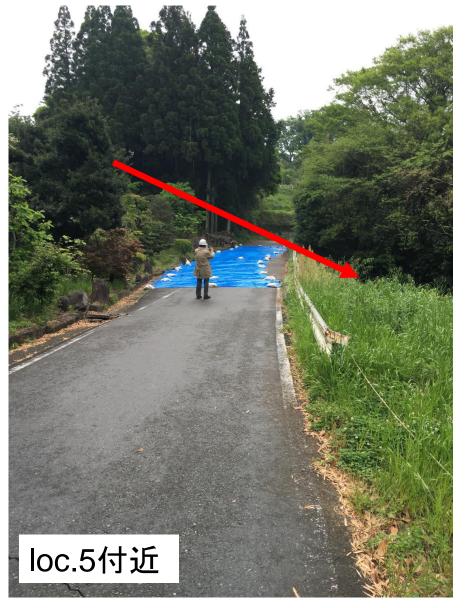
図13:道路の破損。地すべりによる破損と考えられる。矢印は土塊移動方向。

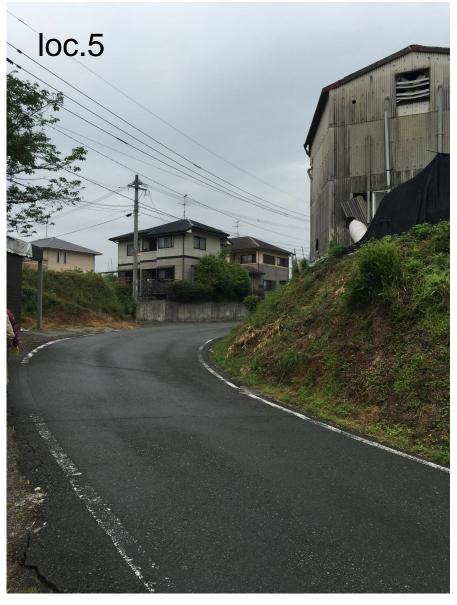
図14:外見上は無傷の家屋。

高木地区は段丘上の集落である。地震断層直上の集落では家屋倒壊・半壊、屋根瓦の崩落、ブロック塀の崩壊など地震にまつわる被害が多数確認できたが(図15、16)、比較的新しい建造物では外見上被害が確認できないものも見られた(図14)。

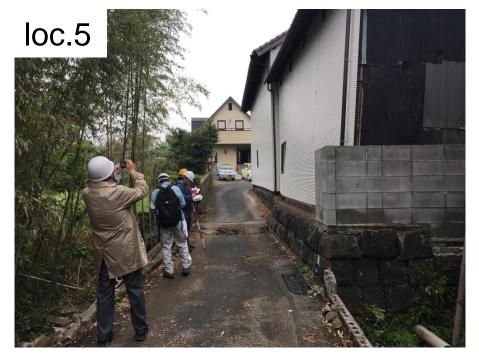
図15:御船町高木の地震断層による家屋被害。明瞭な石垣のずれが見られる。

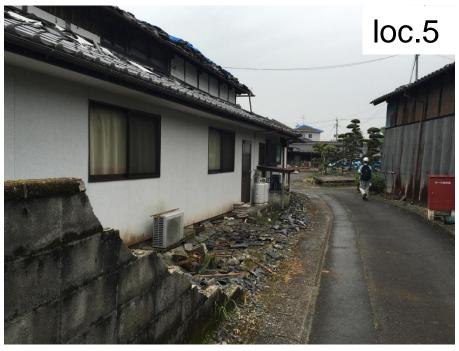
図16:同地区ブロック塀の崩壊。
