# 平成28年(2016年)熊本地震調査報告

熊本城及びその周辺の被害状況

調査日 2016年5月7日

福岡教育大学 黒木貴一  
同大学院生 出口将夫

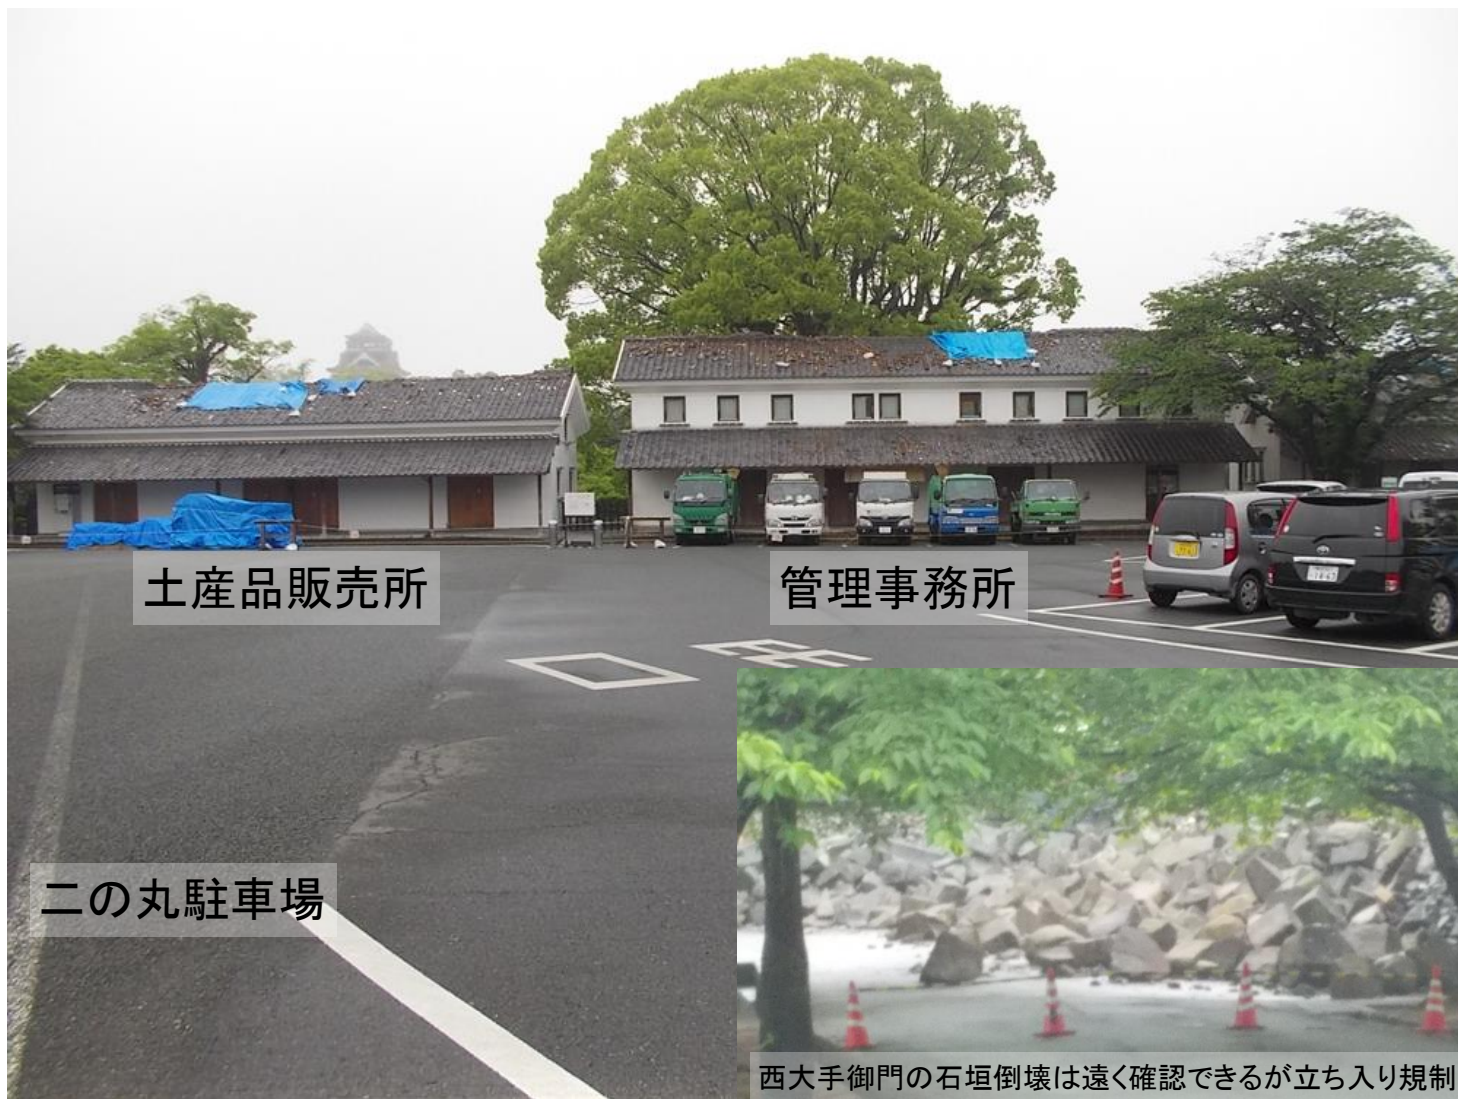
## 地点1 二の丸駐車場

土産品販売所と管理事務所の棟瓦が破損しており、立ち入り禁止とされている。棧瓦(サンガワ)の変状はあまりない。二の丸広場は観光客が少なく、復旧工事関係者と監視員が見られる。

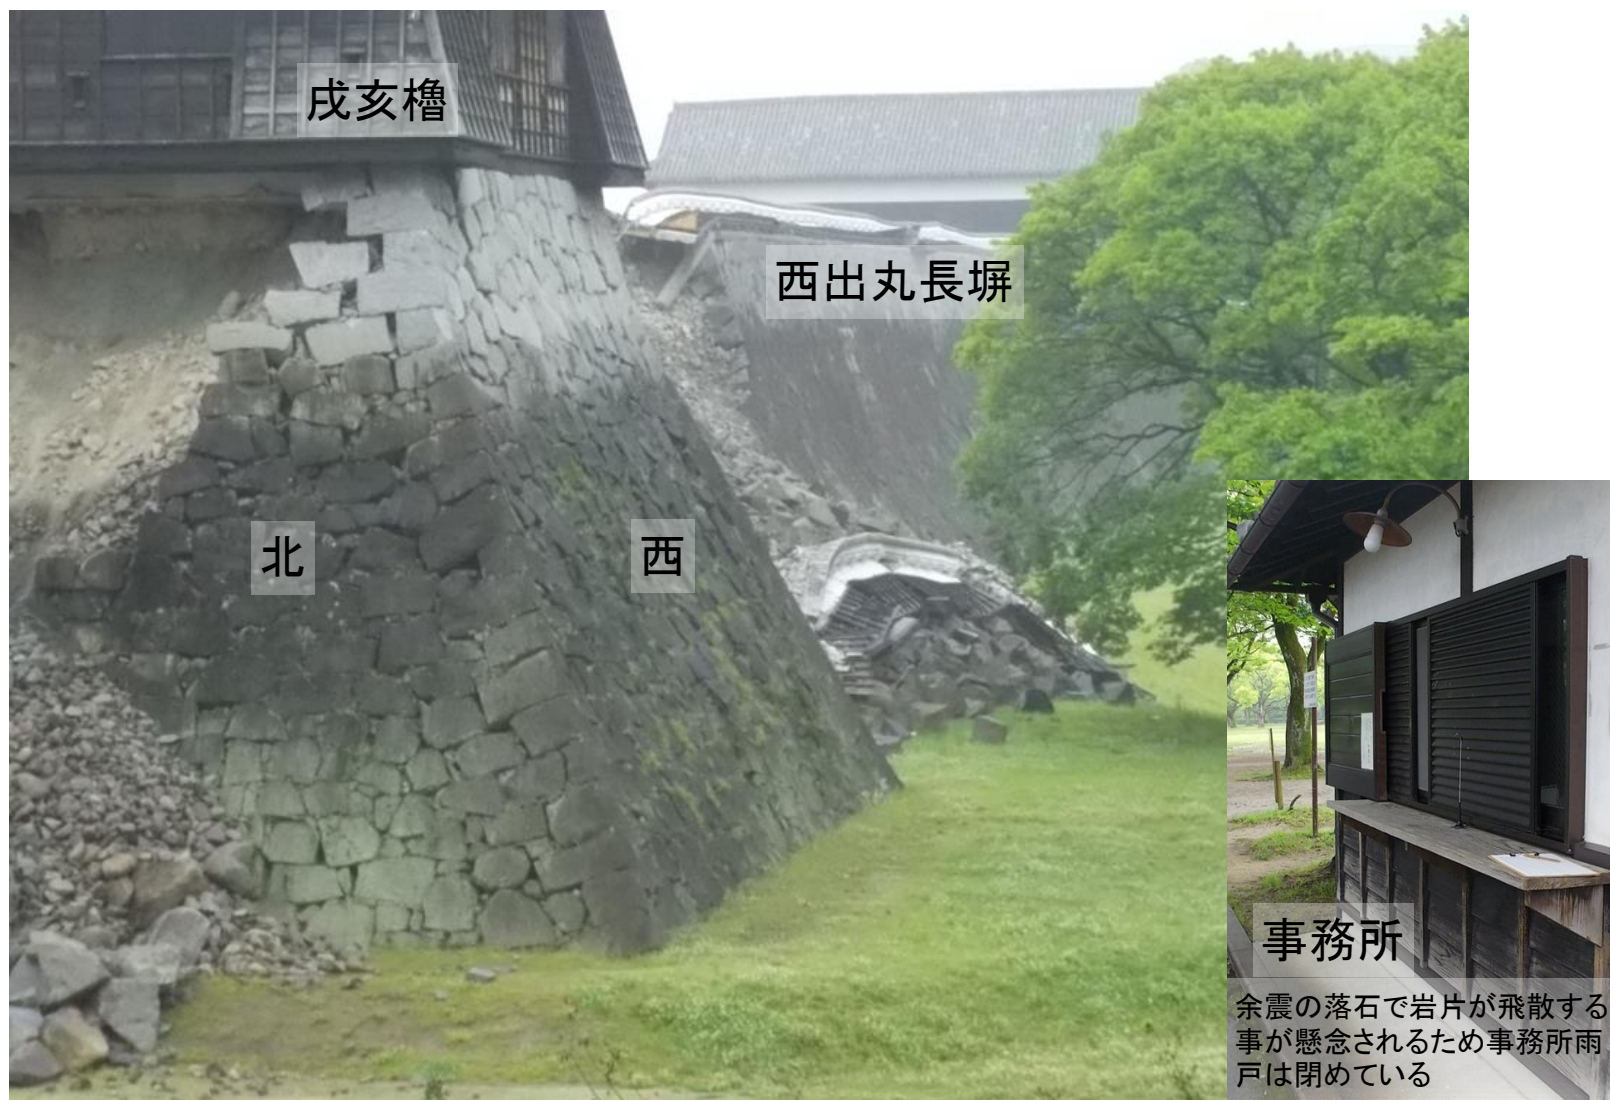
## 地点2 戌亥櫓

戌亥櫓北面の石垣が崩壊し、櫓は不安定な状態となった。西出丸長塀も北端で崩壊した。この長壁はGoogleEarth4/15に変状は無く4/17には崩壊している。

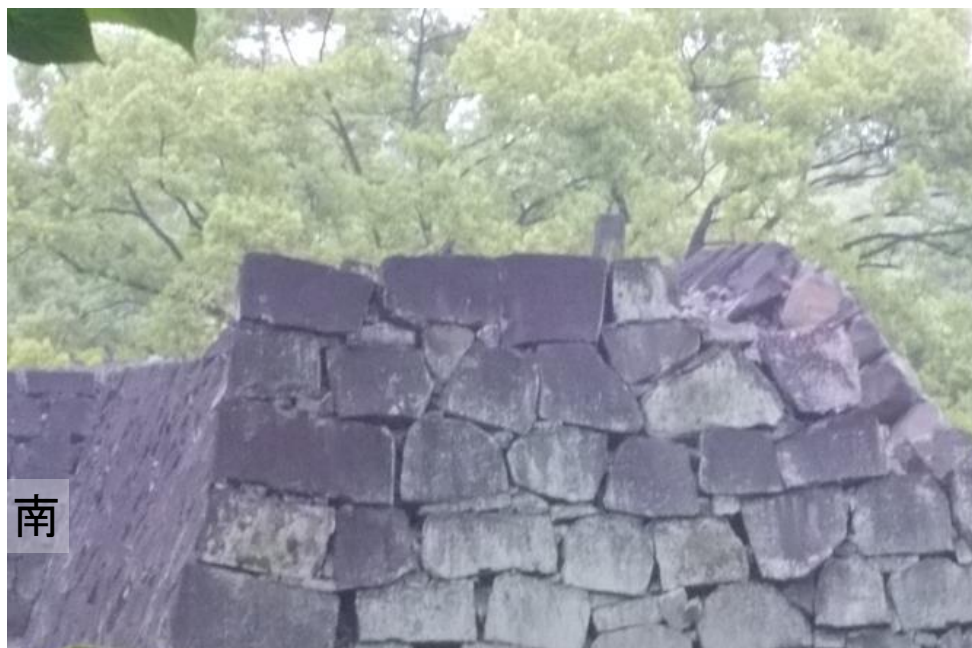
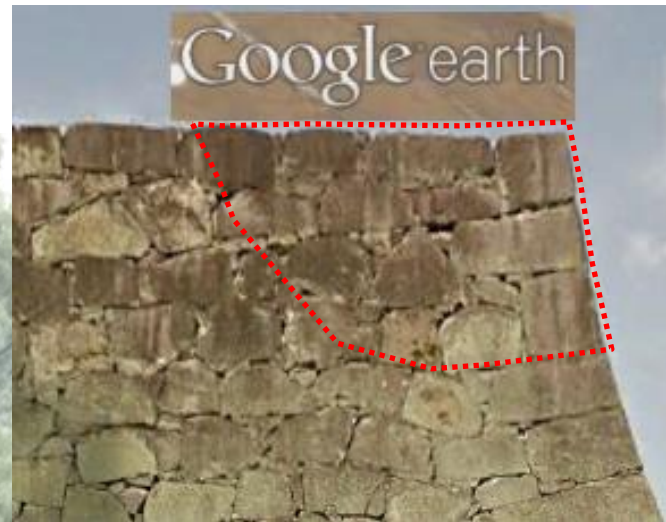
### 地点3 二の丸御門

←背後にまだクラックが認められる

二の丸御門では、石垣の角の破壊が著しい。また東西方向の石垣が北へ向かって崩壊した。

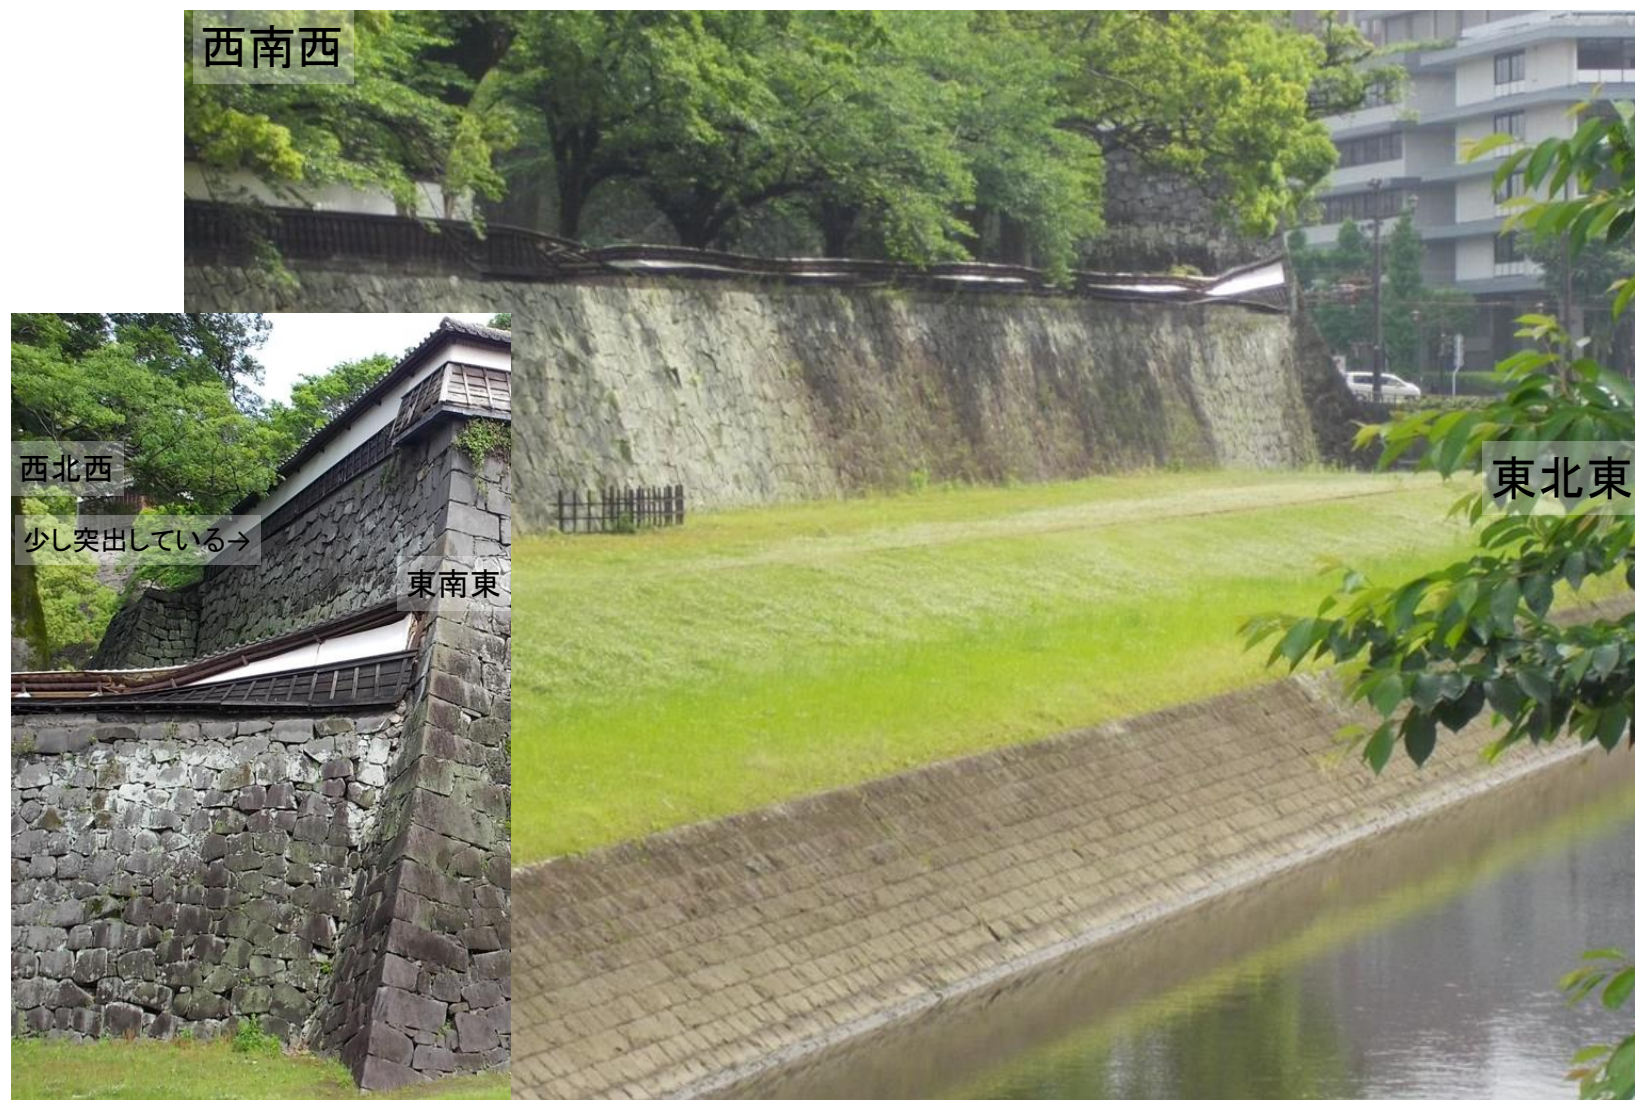
## 地点4 長壁

熊本城の東側にある長塀が転倒した。石垣には変状が見られない。しかし長塀に西北西-東南東で斜交する石垣の特に上部で、石が若干突出することが分かる。

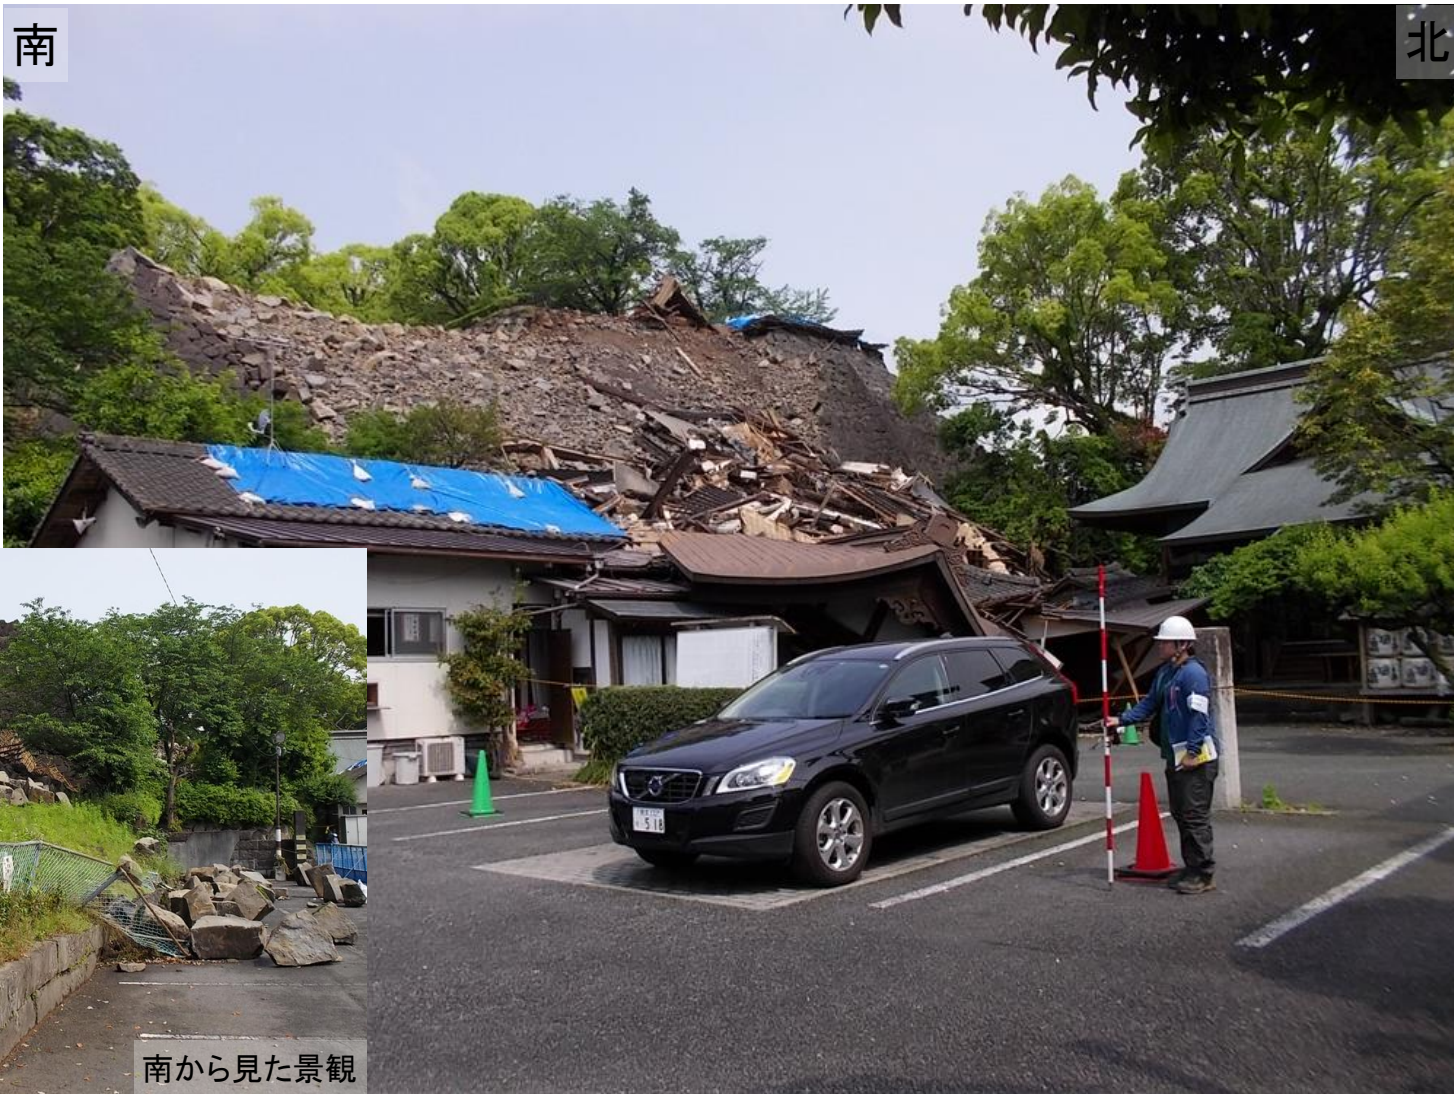
## 地点5 東十八軒櫓

南北延長の石垣(比高約10m)及び櫓が東側に全体が表層崩壊のように崩れ落ちている。  
この影響で熊本大神宮は社が倒壊する被害となった。

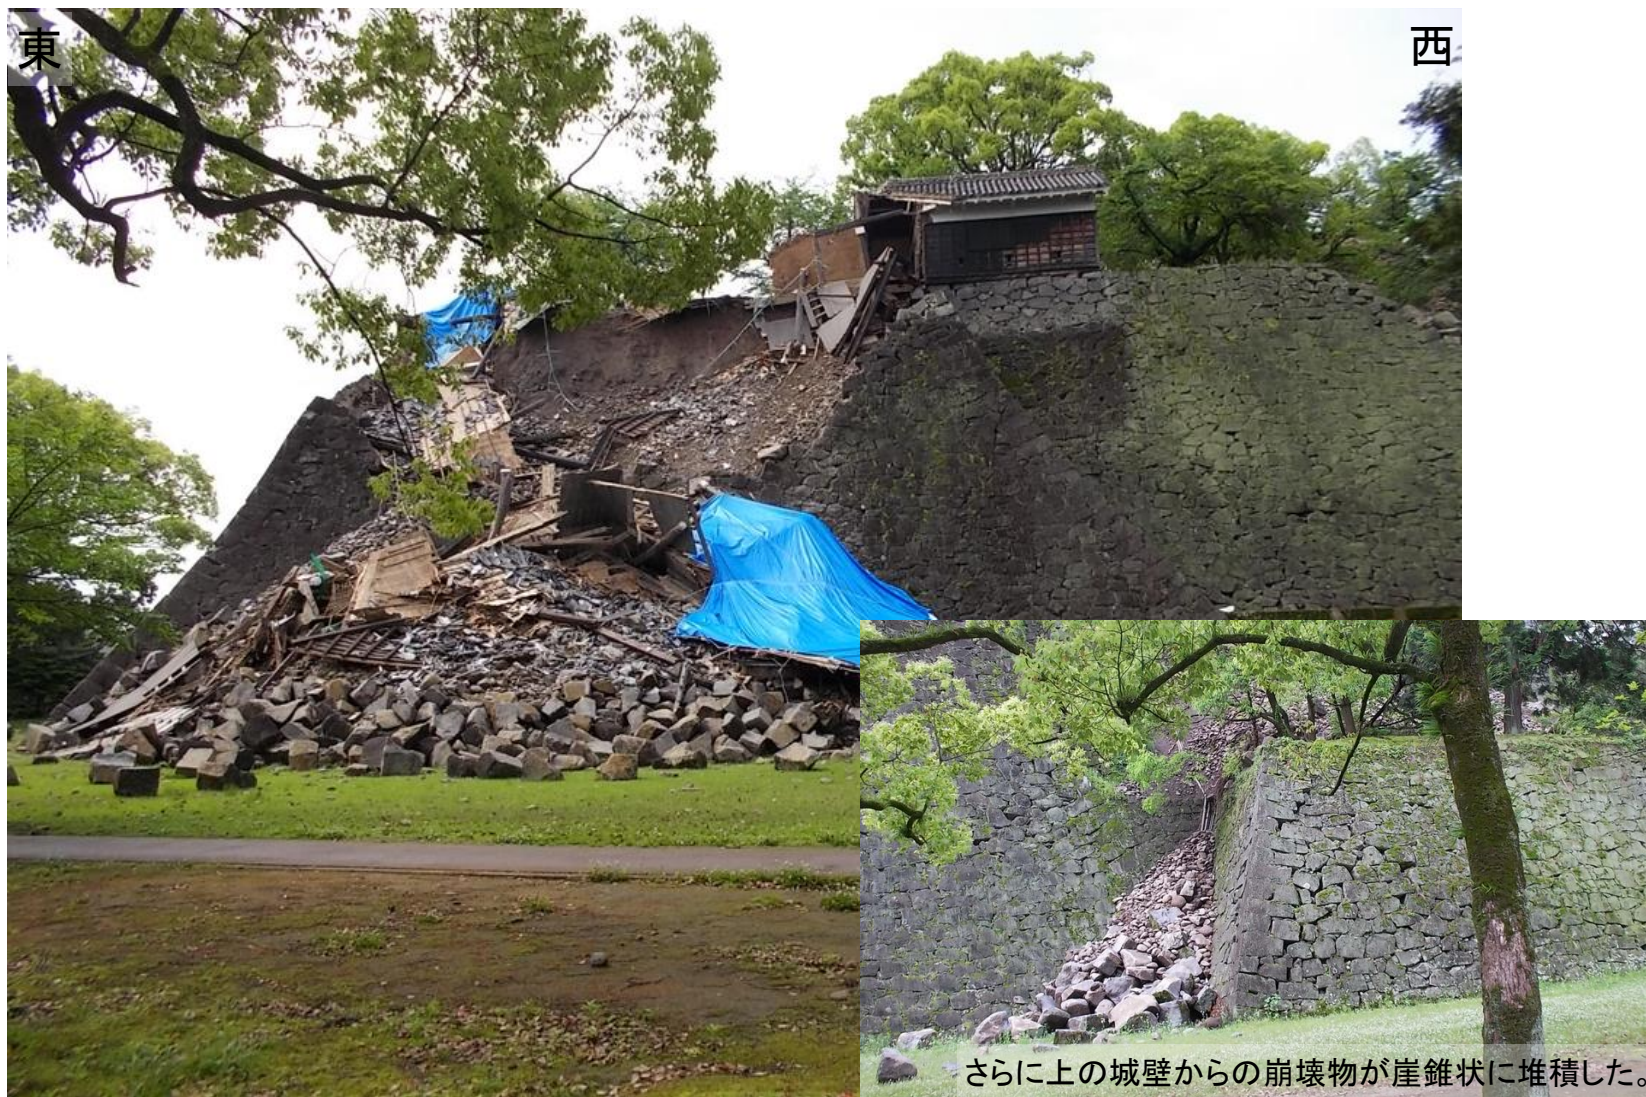
## 地点6 不開の門

東西延長の石垣(比高約10m)の上部が北側に抜けるように崩壊した。石垣上部はえぐられたような凹部となった。地上には巨石が広範囲に散らばる。

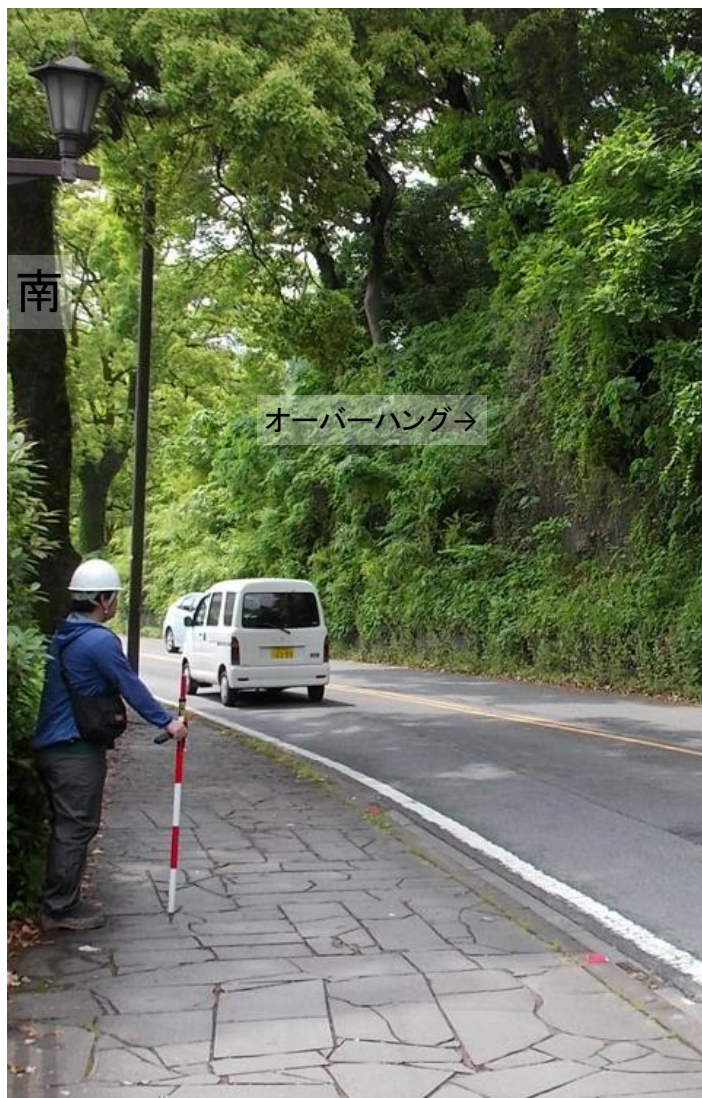
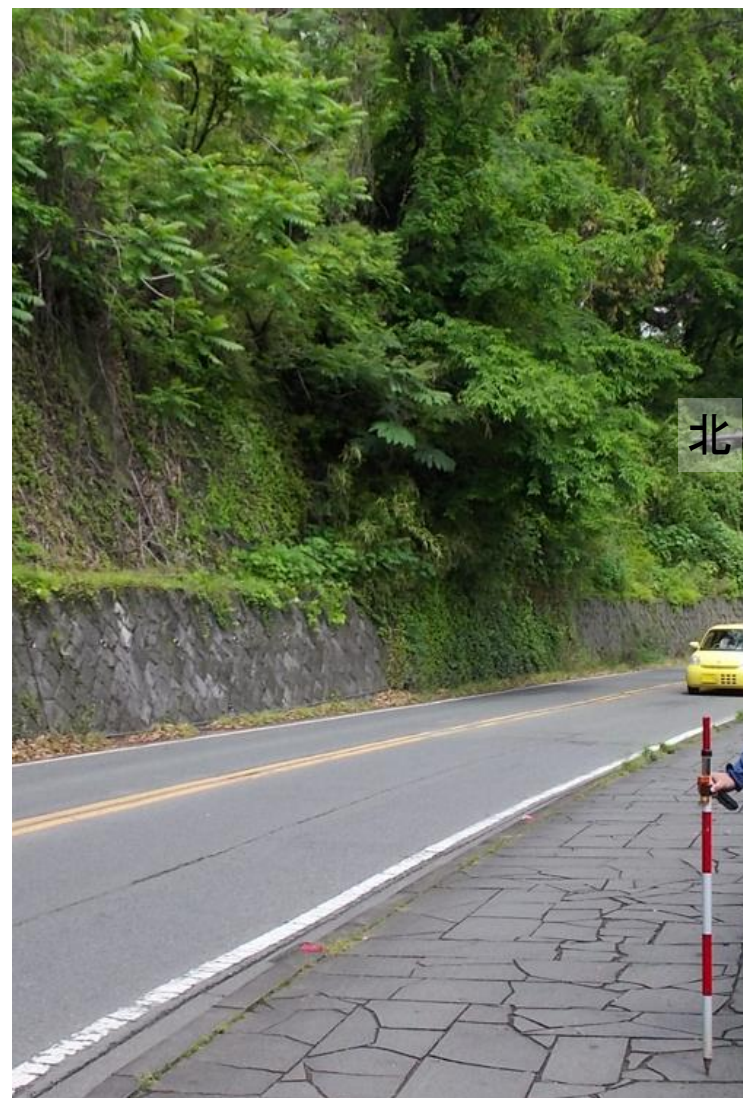
## 地点7 城の北縁

熊本城の北部には南北方向の崖があり、擁壁が設置され一部火砕流堆積物も露出する。ただ両者には変状がほとんど見られない。

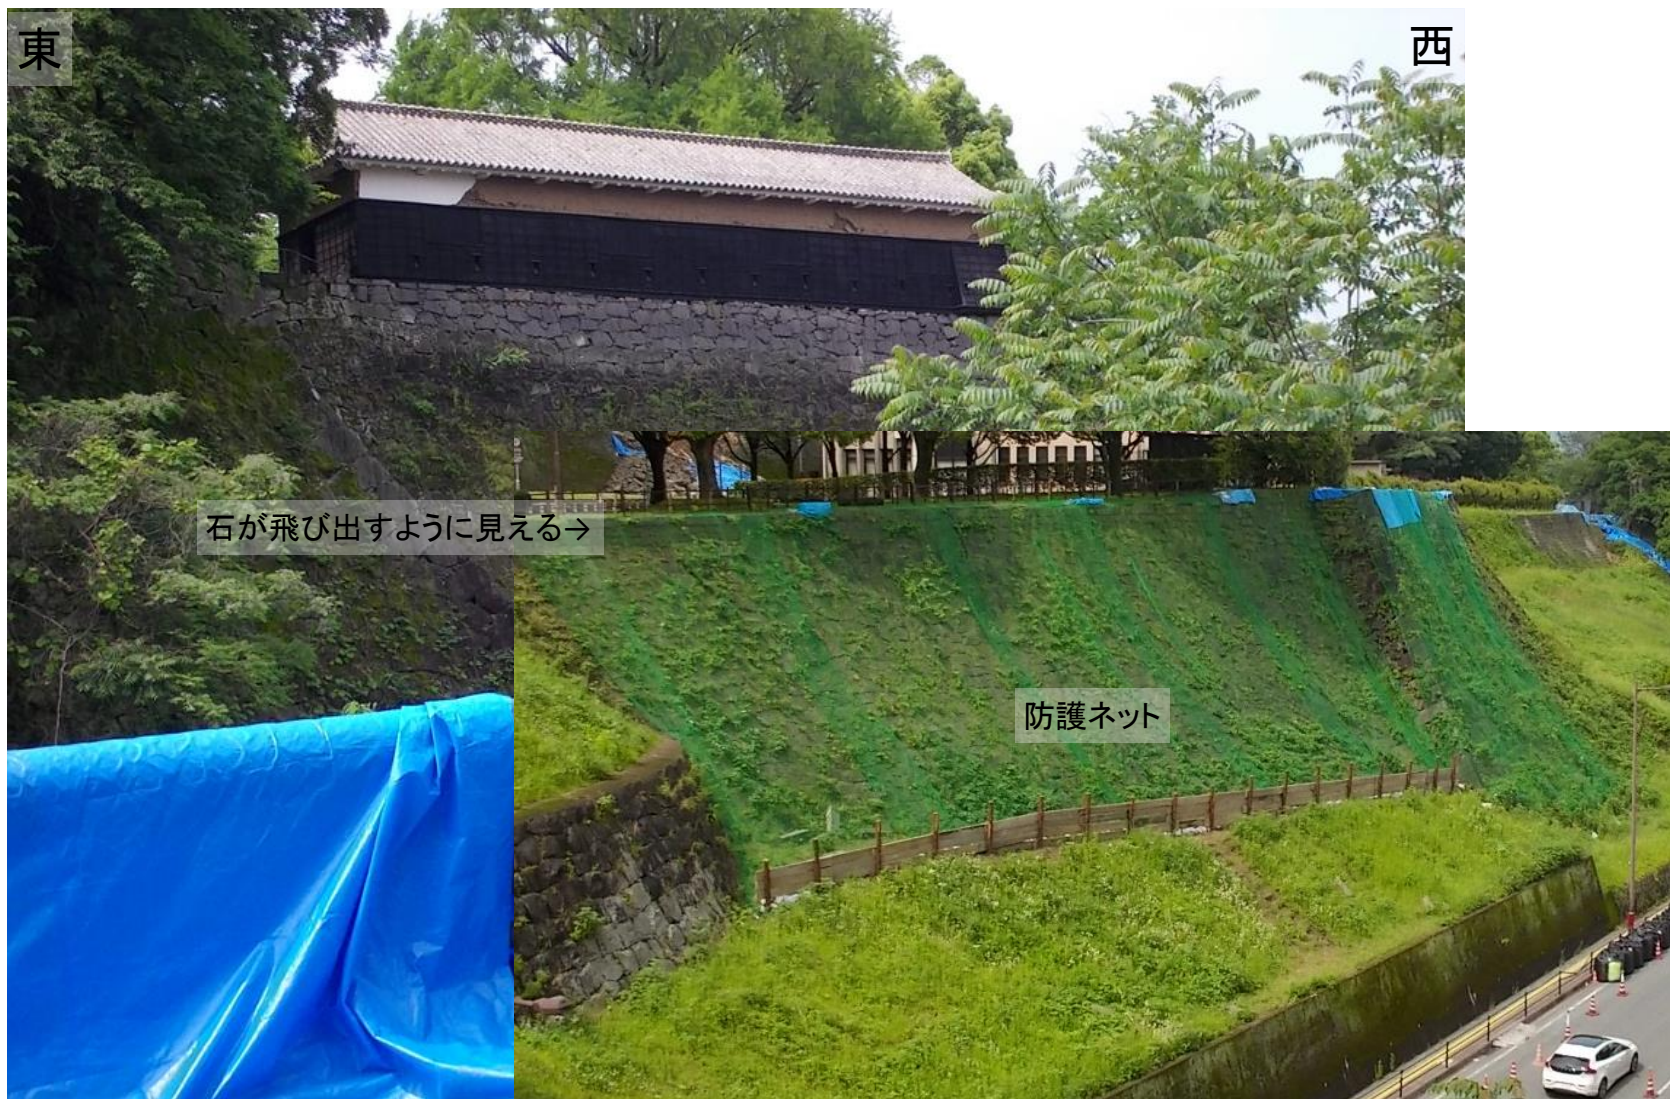
## 地点8 監物櫓

櫓の土壁が崩落している。この石垣に変状を確認できないが、近傍の石垣では上端部が飛び出すように見え落石防護と思しきネットが設置された。

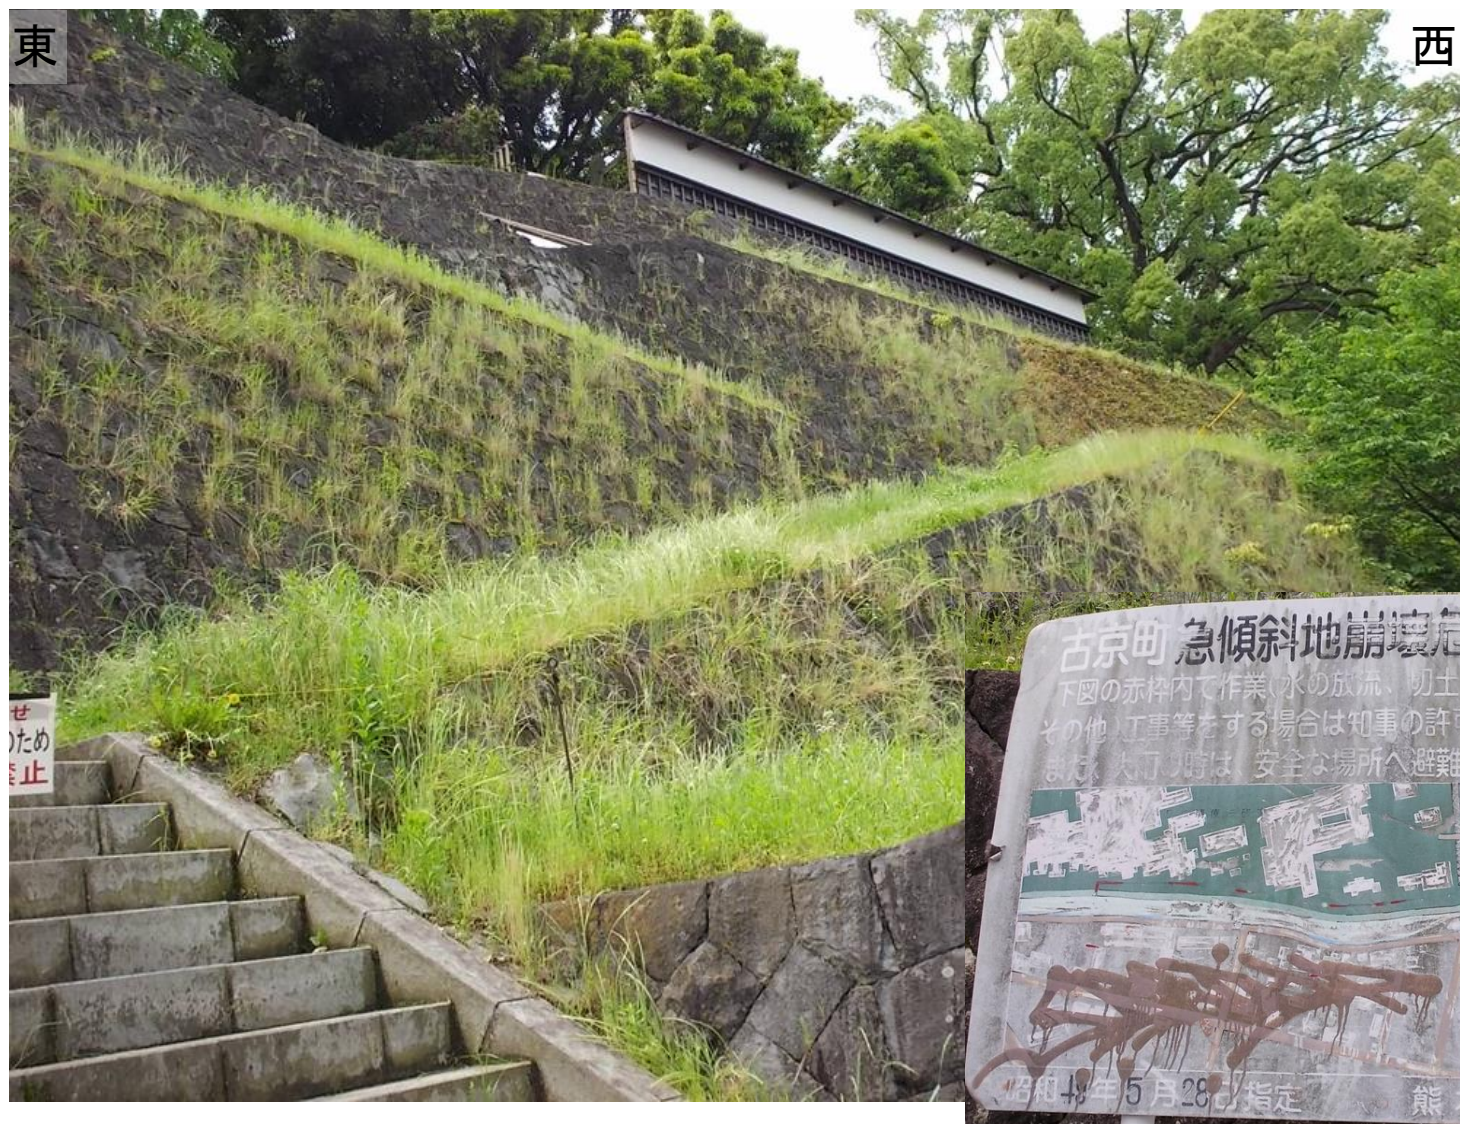
## 地点9 テニスコート北

下からの観察では石垣の変状はあまり見られないが、上部で板壁が倒壊し付随する石垣は変状を受けている。付近は、急傾斜地崩壊危険区域の指定がなされている。

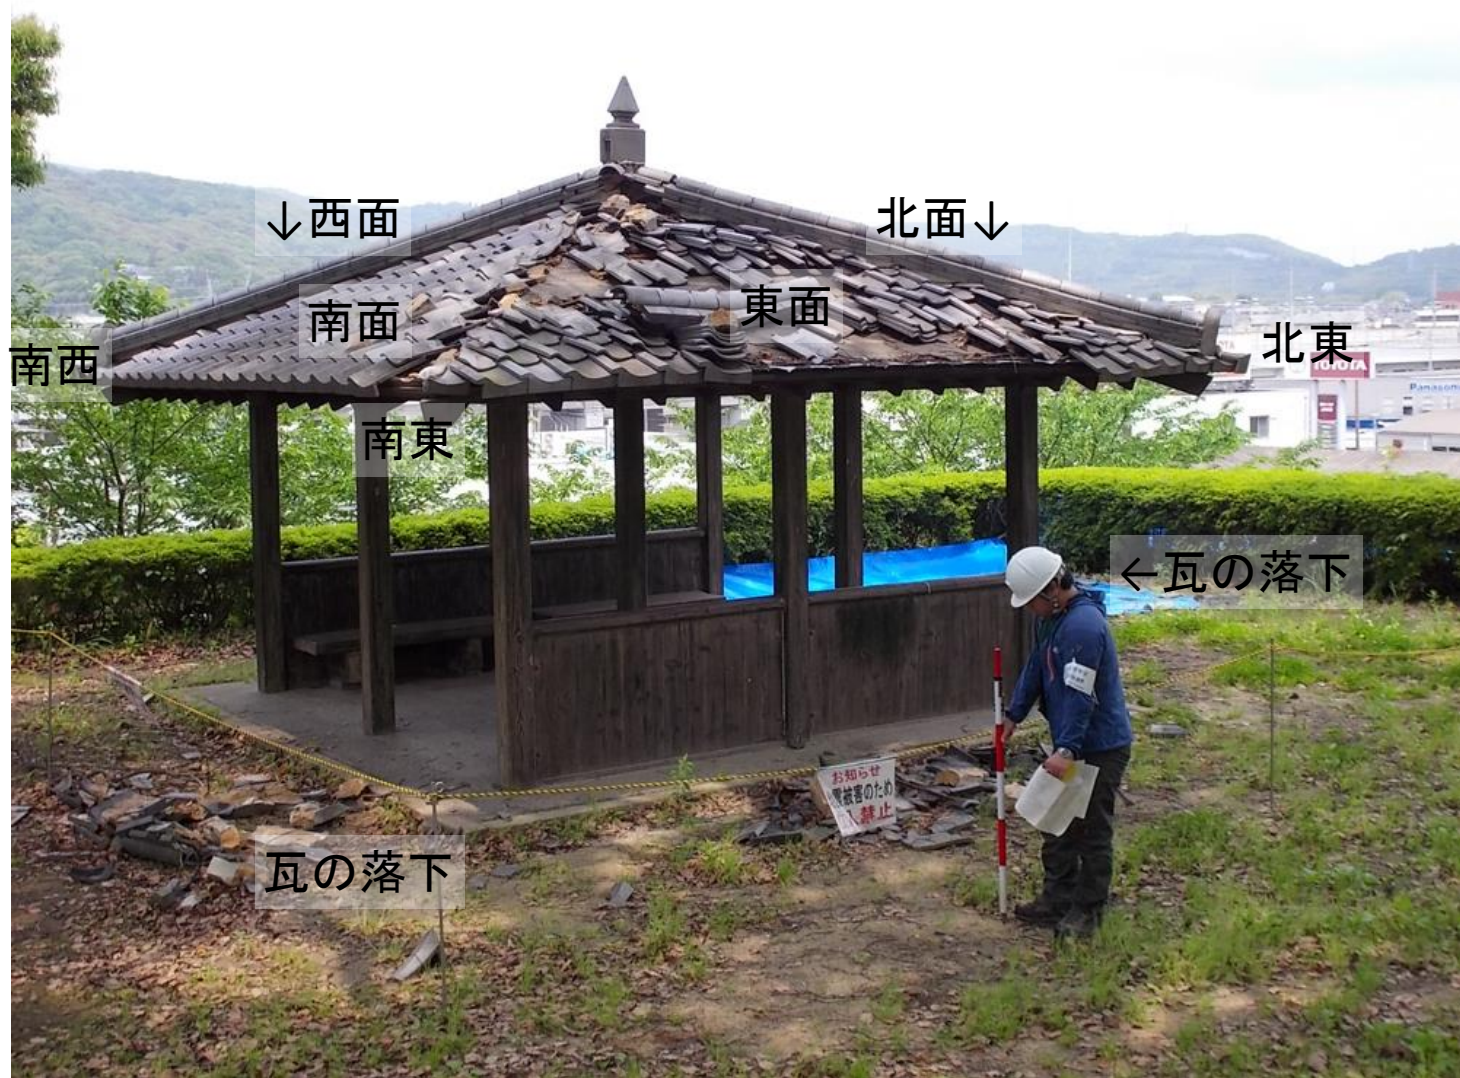
## 地点10 テニスコート東

休憩所の棟瓦(南東と北西)が落下した。桧瓦は東面の被害が著しく、北西の棟瓦は落下したものの北と西面の桧瓦の変状はほとんどない(飛んだ?)。

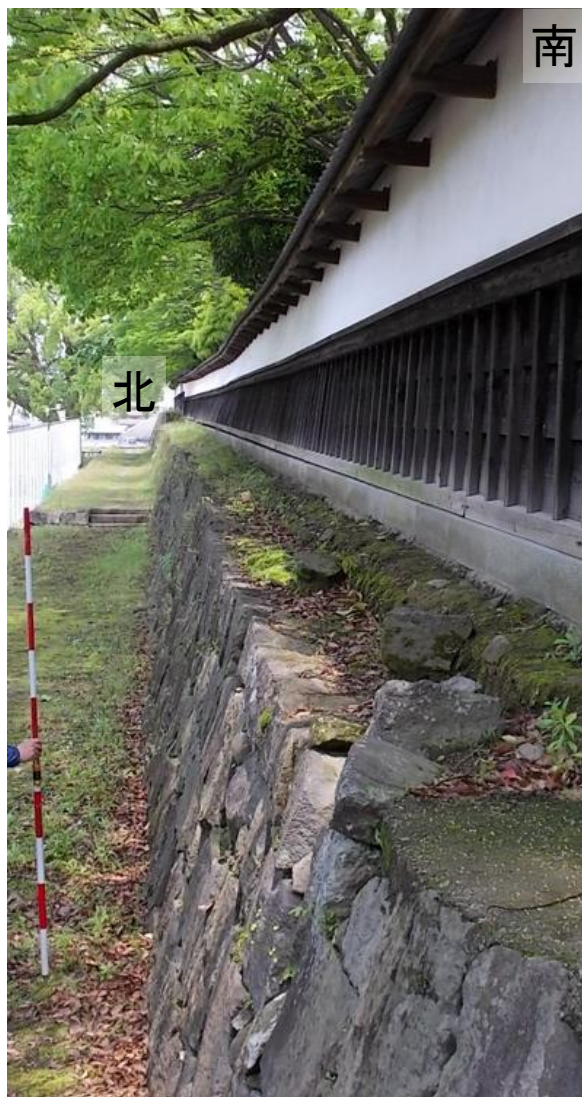
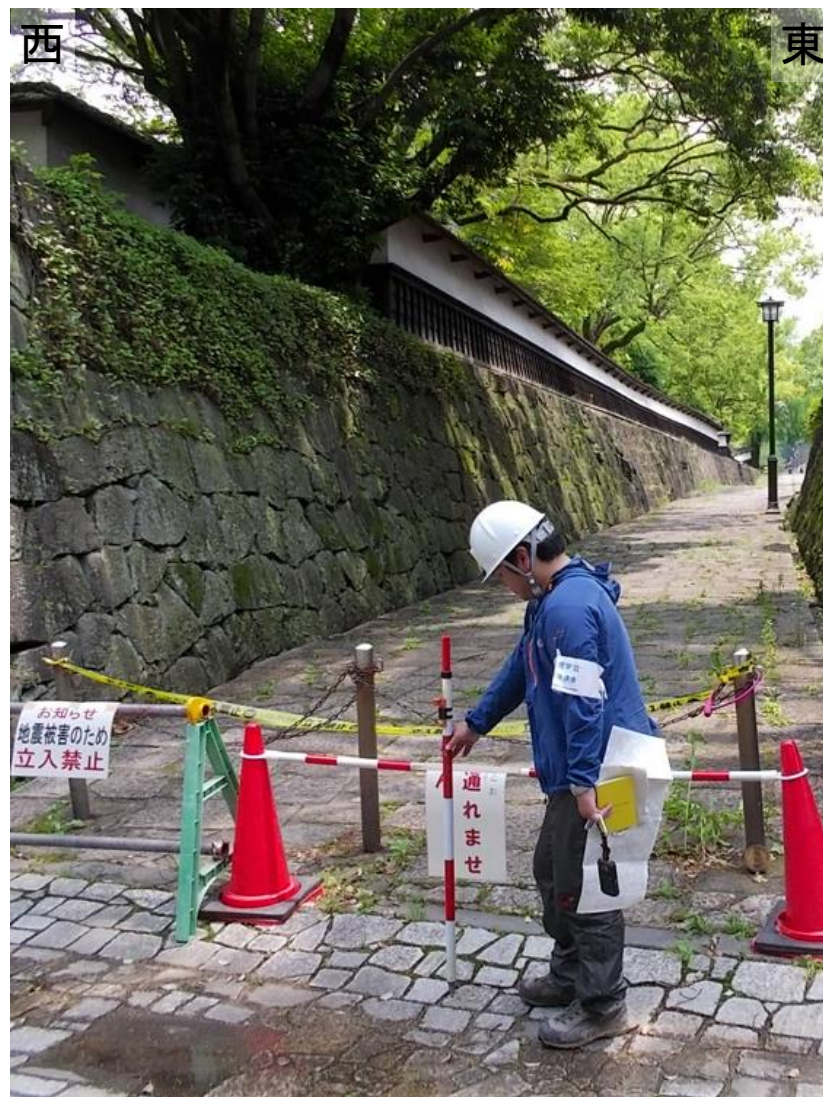
## 地点11 旧細川刑部邸

石垣の変状はほとんど認められないが、南北、東西方向の板壁がともに緩やかにしなるように傾いた。

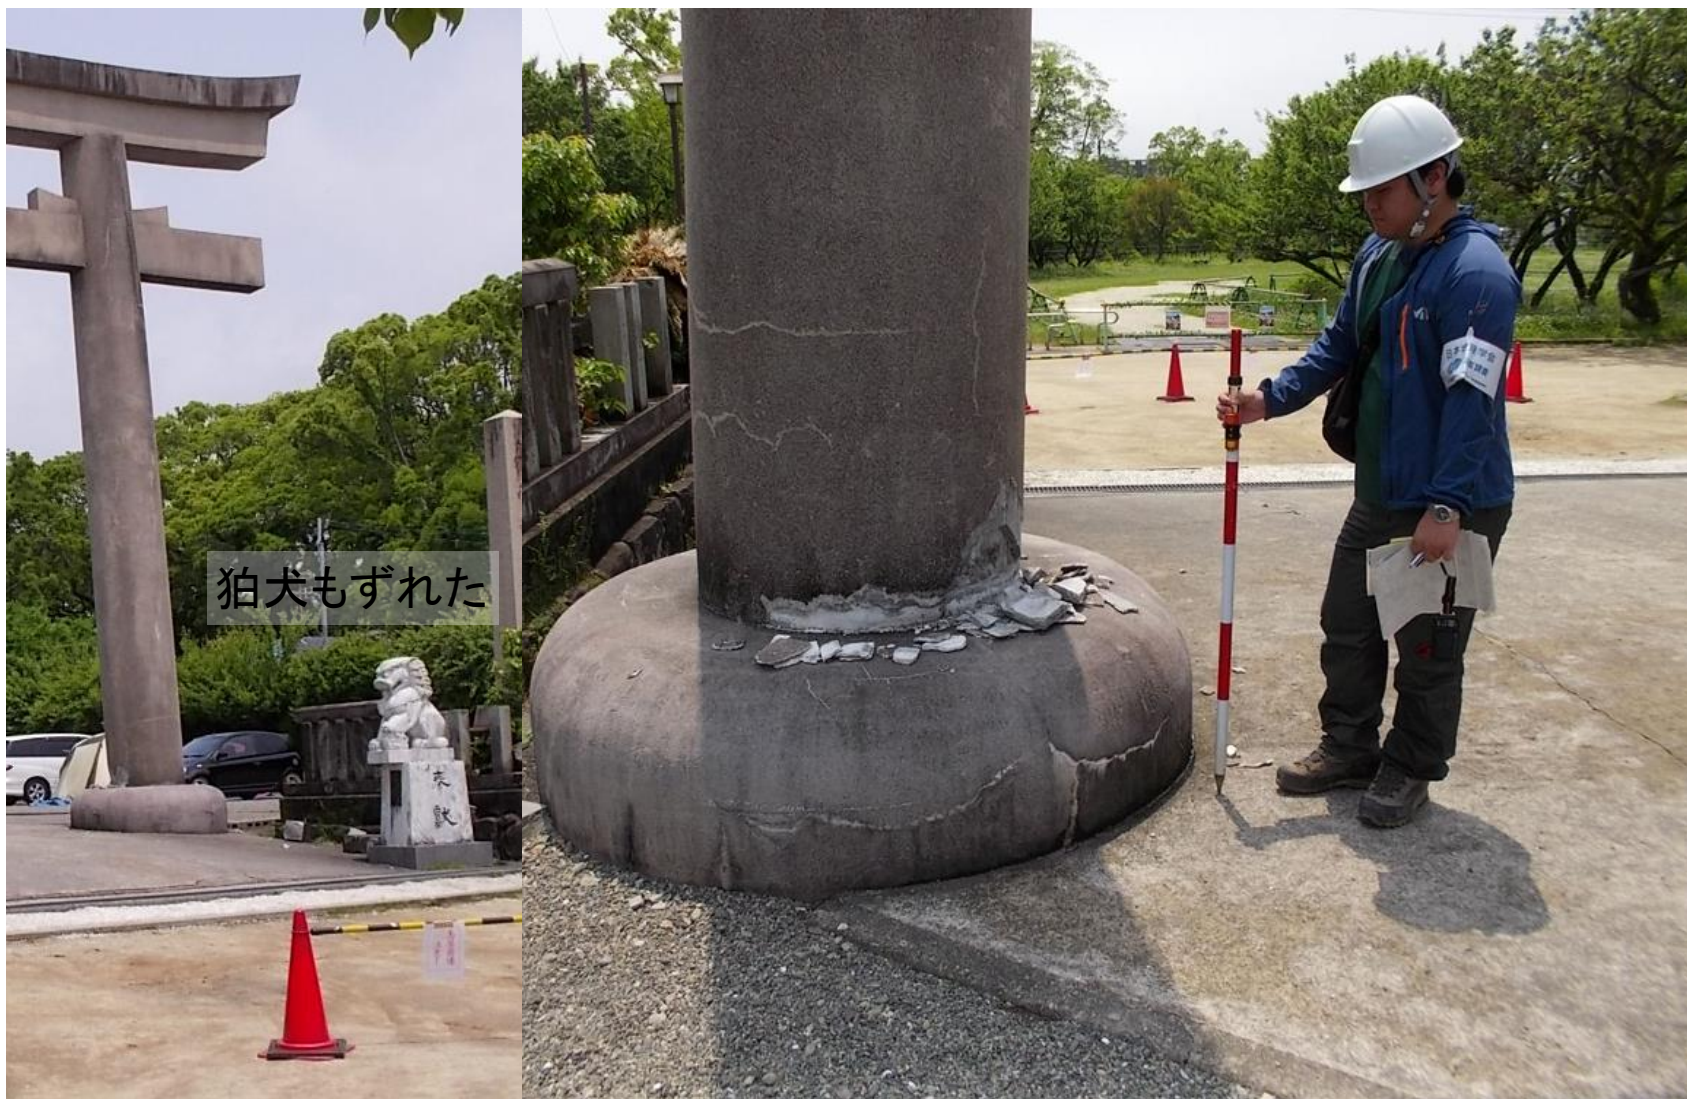
## 地点12 護国神社

神社本殿の外観上の被害は認められないが、石碑倒壊と鳥居の一部破損が生じた。鳥居は土台と柱との境界で北北西部(N20° W)の破壊が著しい。

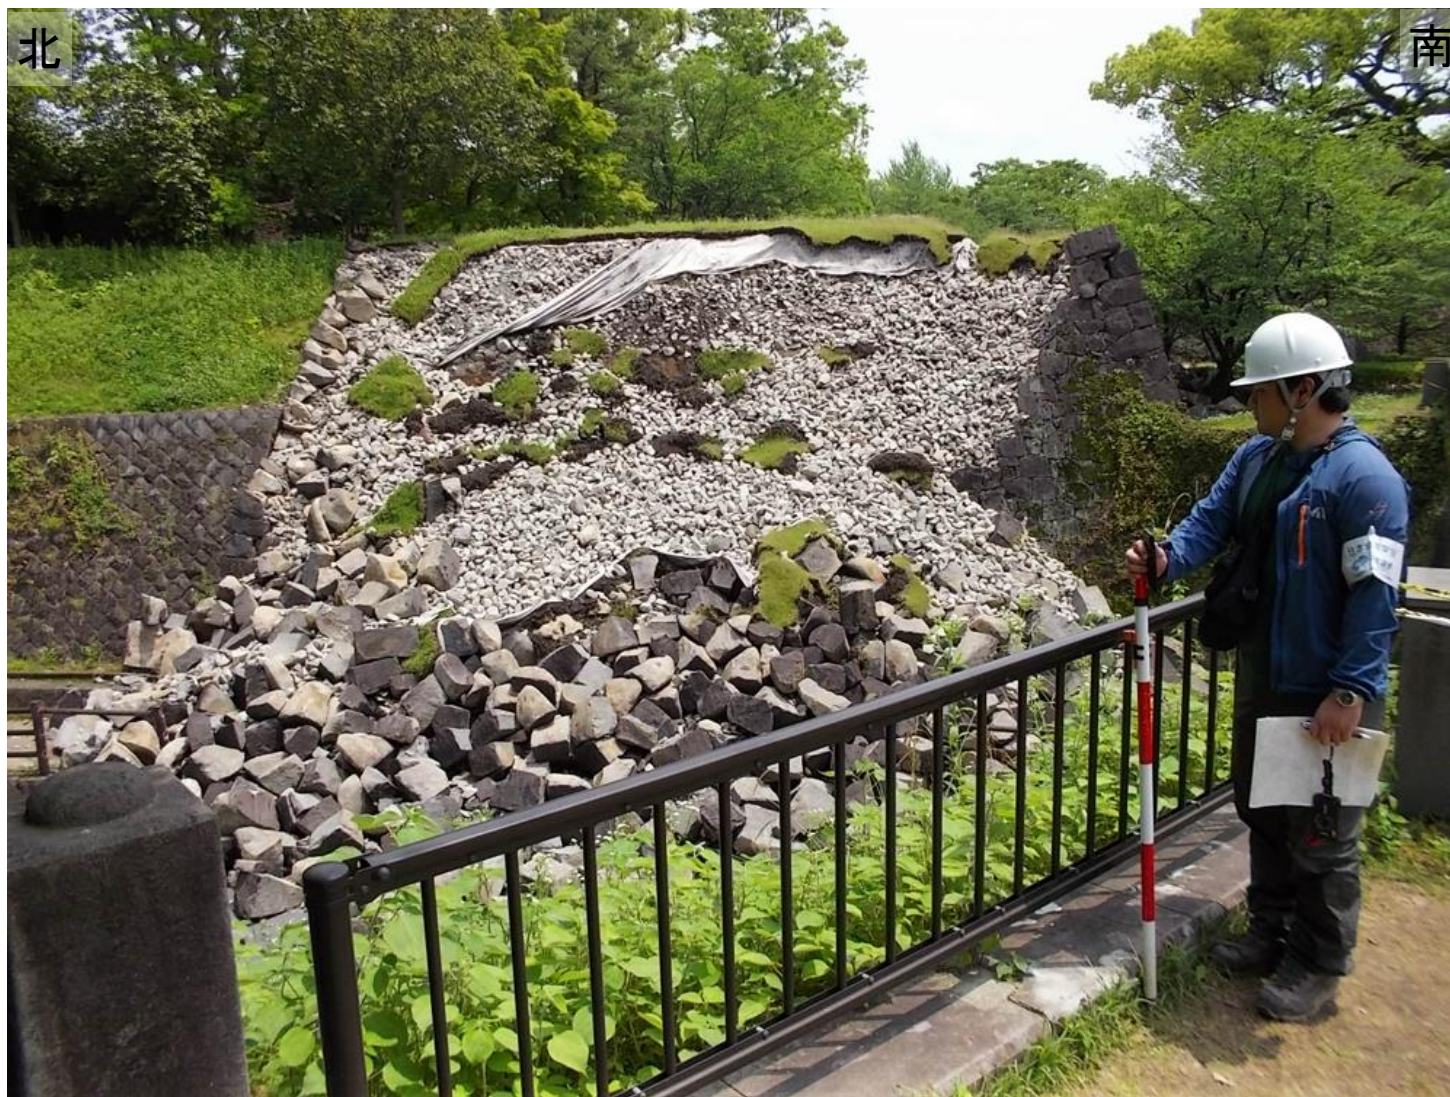
## 地点13 護国神社東

南北延長の石垣(比高約5m)の上部が西側に全体が表層崩壊のように崩れ落ちている。  
この影響で道路通行止めが続いている。

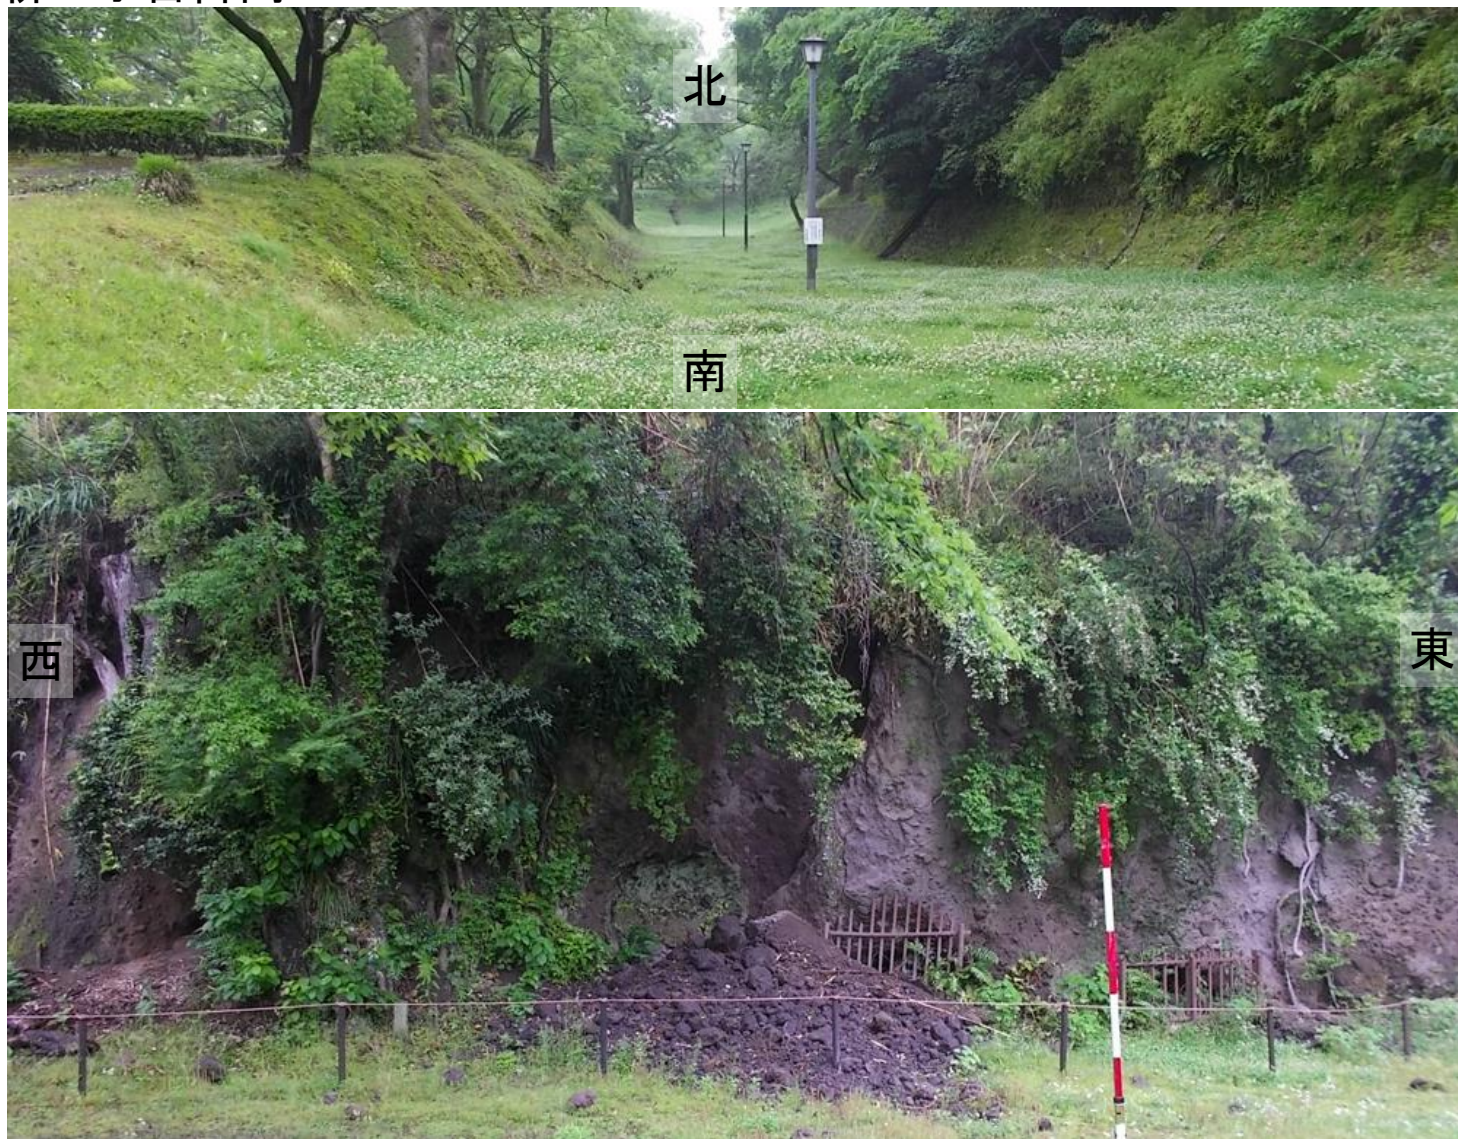
## 地点14 新一丁目御門

南北に延びる崖と石垣には変状が見えない。しかし東西に延びる火砕流台地の崖では落石や表層崩壊が生じている。
