# 平成28年(2016年)熊本地震調査報告

熊本城及びその周辺の被害状況

調査日 2016年5月7日

福岡教育大学 黒木貴一  
同大学院生 出口将夫

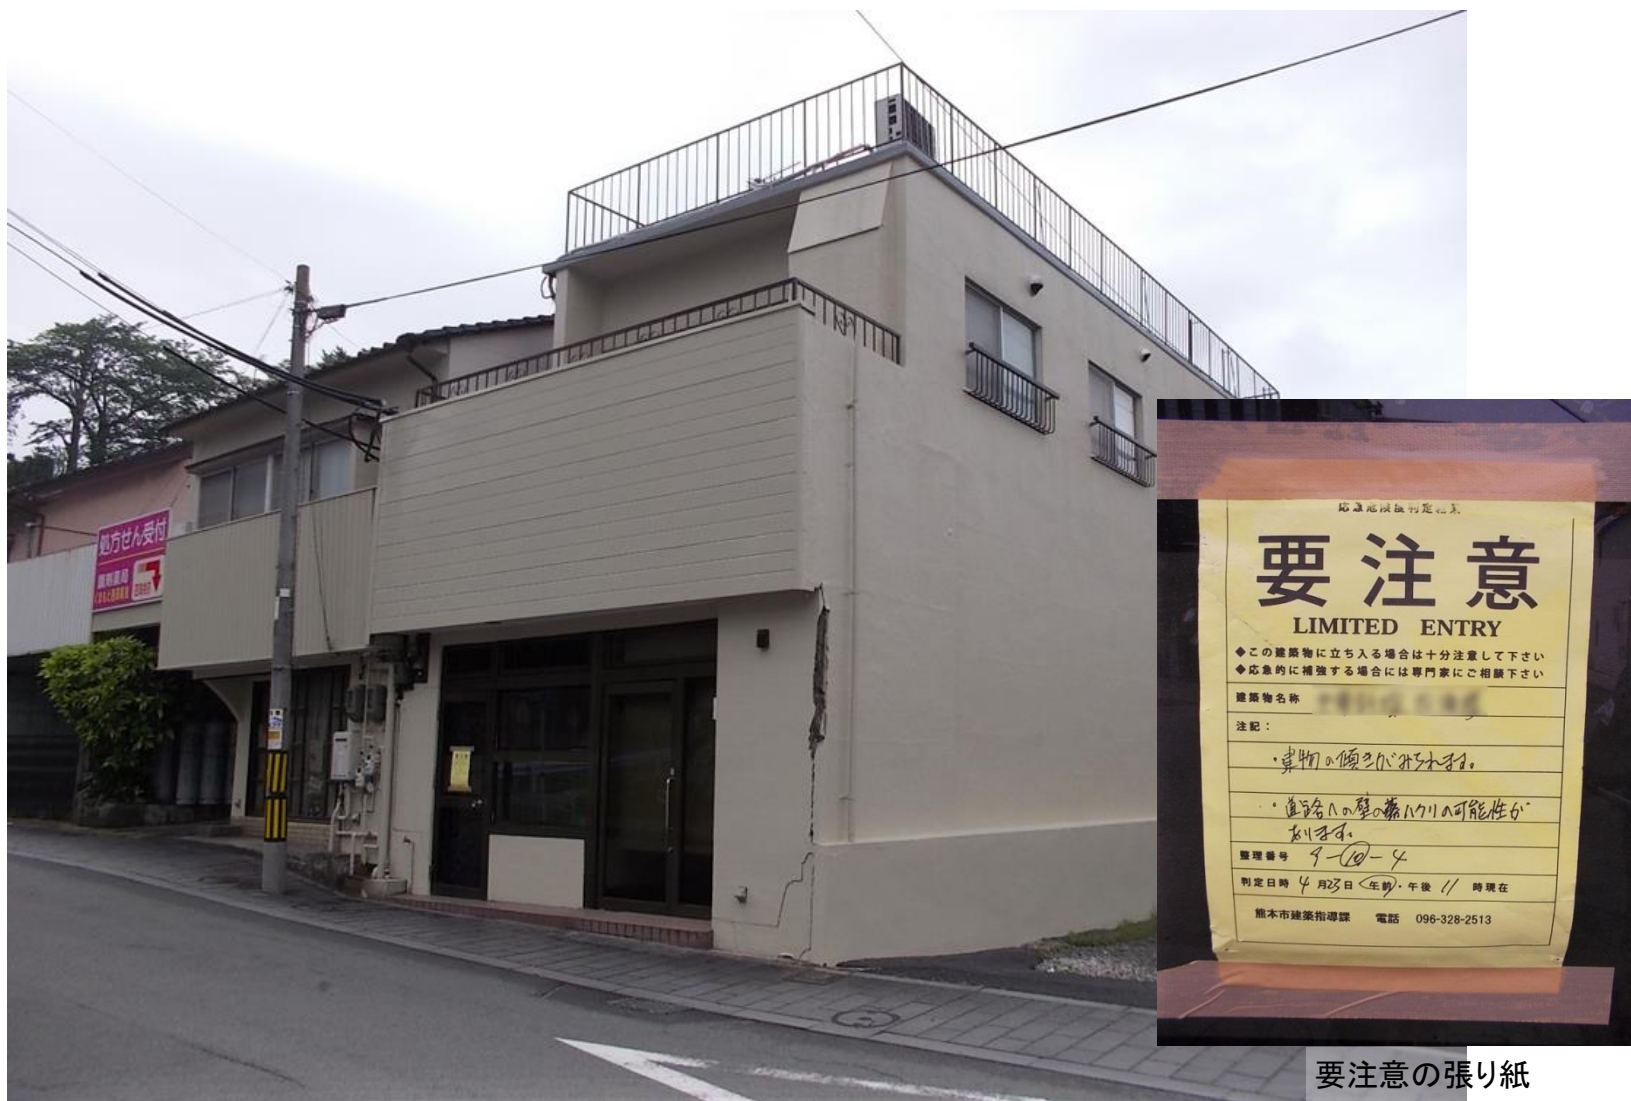
## 地点21 古城町(盛土地・埋立地)

盛土地・埋立地にある建物の壁に大きなクラックが生じ要注意の張り紙が貼付された。周辺では他の建物の被害も比較的大きく、ビニールシートで屋根を覆った家屋が散見される。

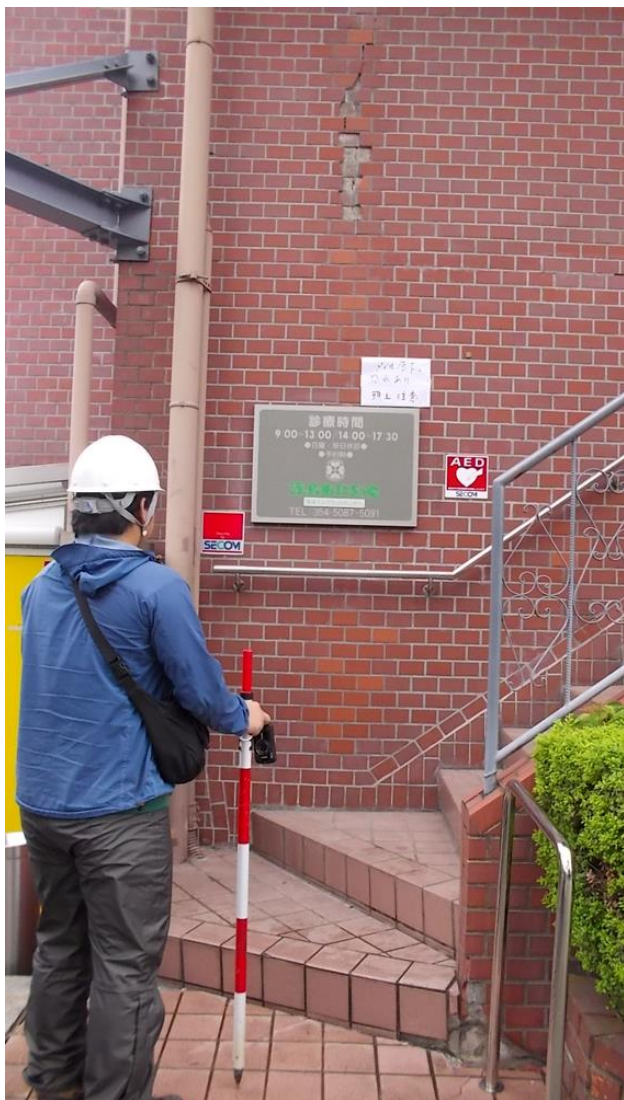
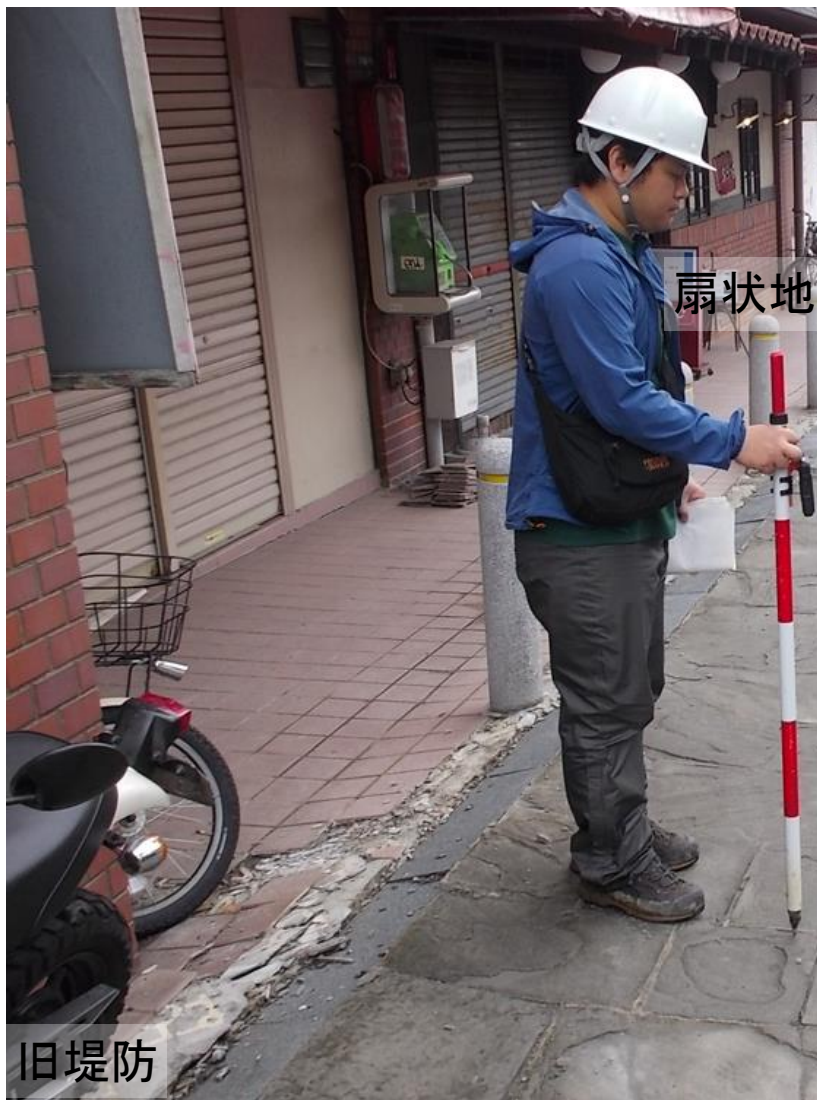
## 地点22 桜町(旧堤防, 扇状地)

旧堤防と扇状地を跨ぐように坪井川沿いにあるマンションでは、壁のクラックや道路面との段差が生じた結果、赤の危険の紙が貼付された。

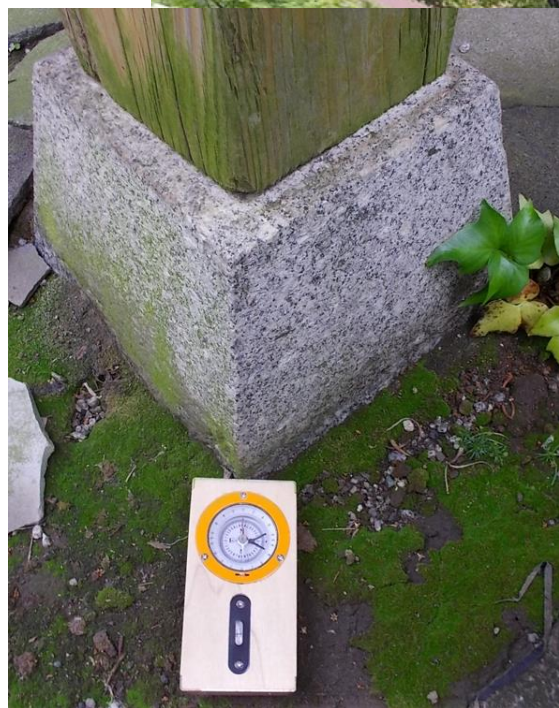
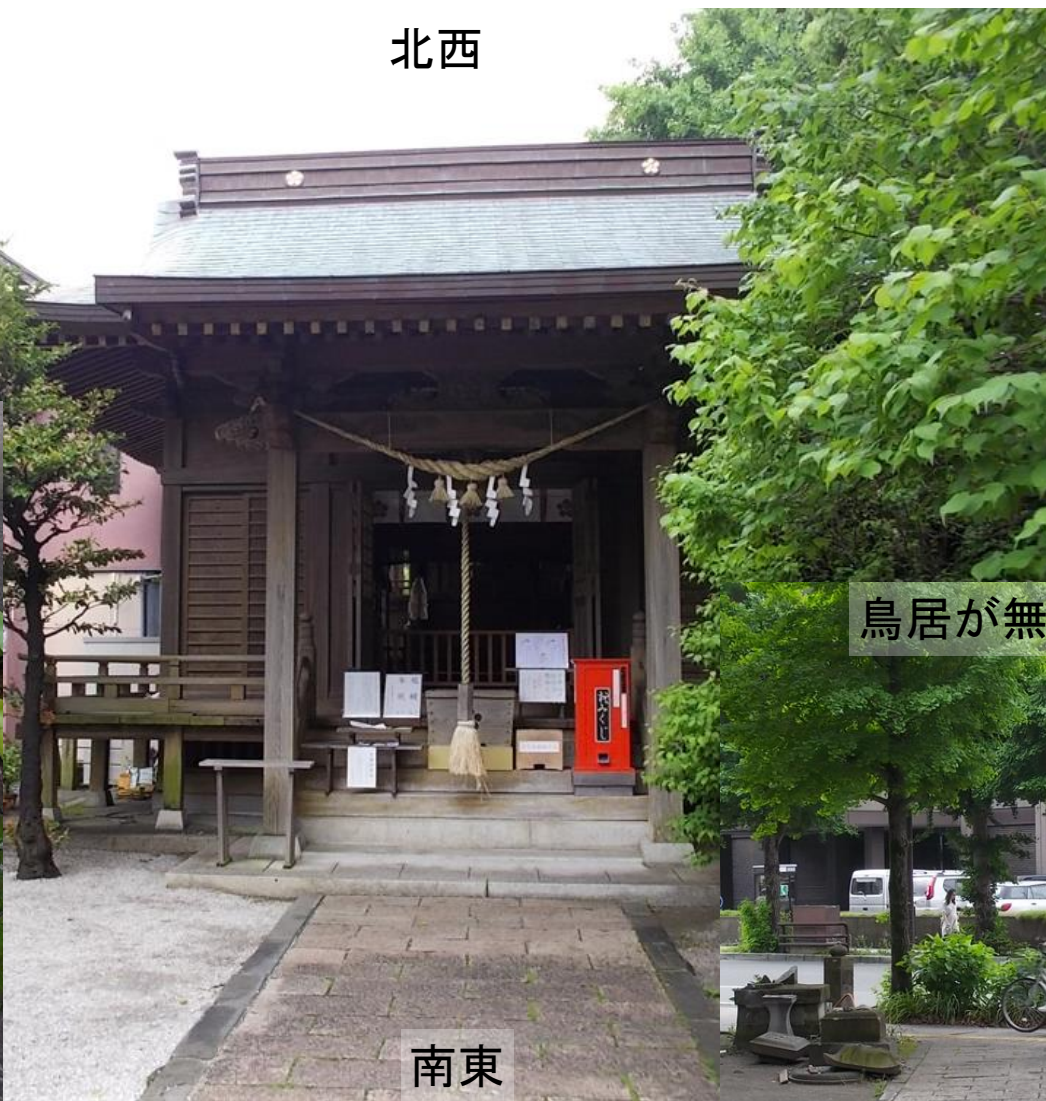
## 地点23 神社(扇状地)

鳥居が無い

山崎菅原神社の鳥居は倒壊していたが、社に変状は全く認められない。社の柱が土台からほぼ南北方向に数cm移動した。

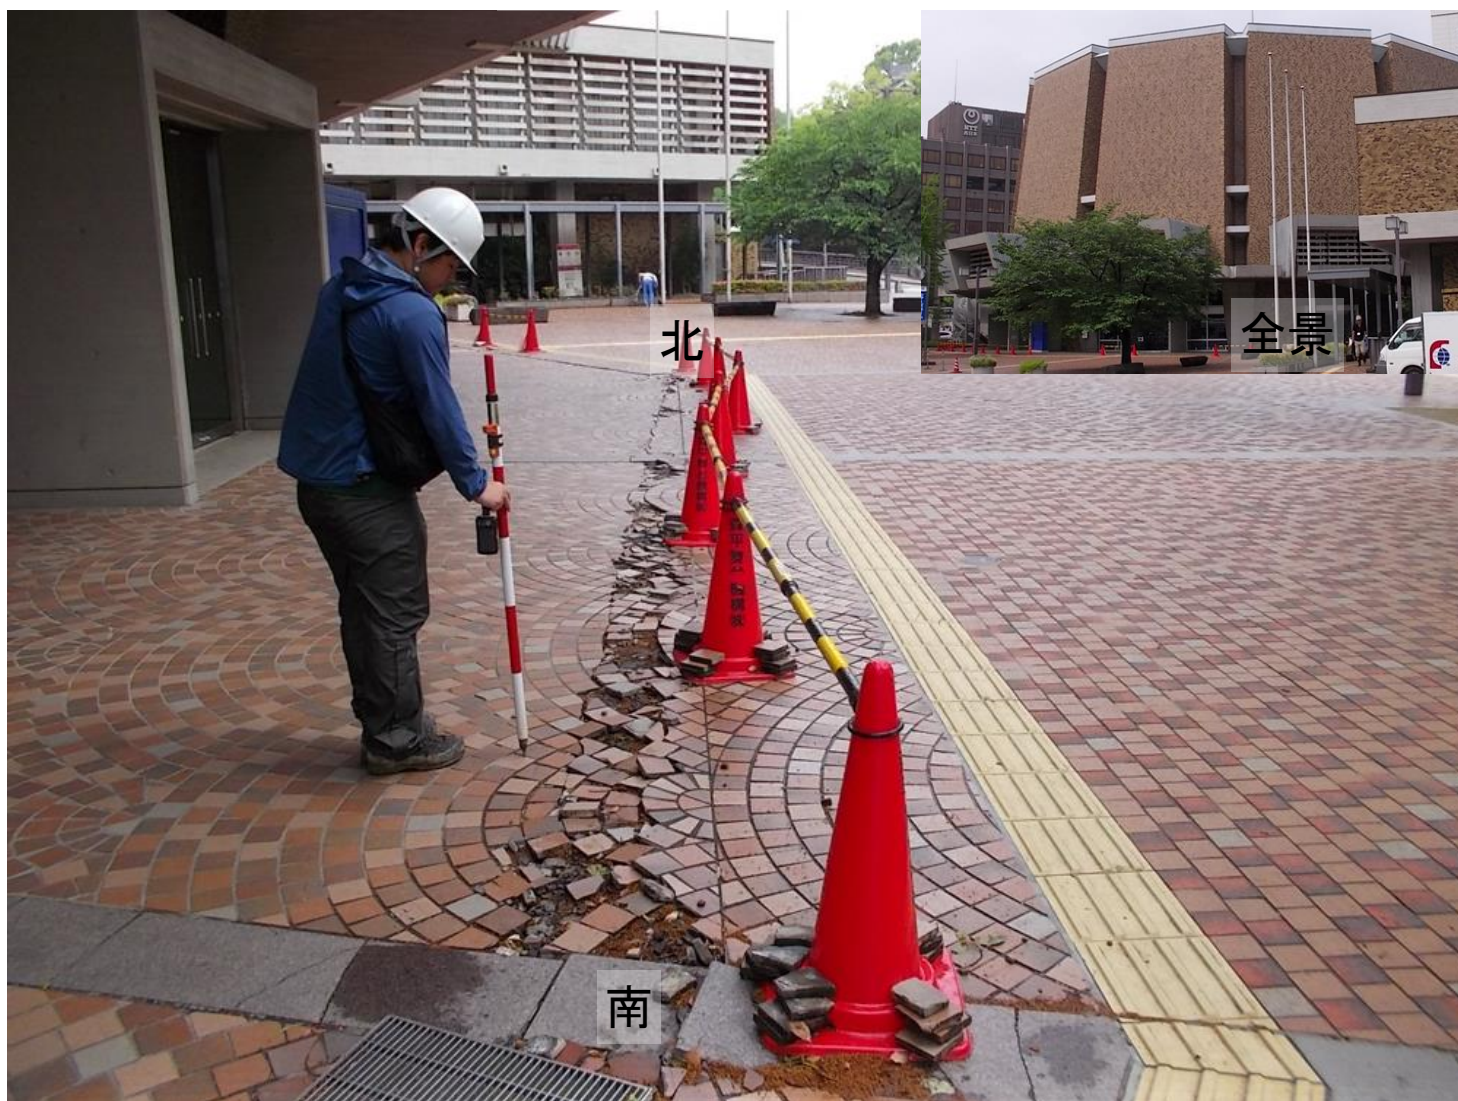
## 地点24 市民会館(扇状地)

市民会館建物と路面間に破損したタイル群が線状に見られた。著しい破損域は南北走向のため、南北方向の地震動で基礎のある建物と路面間で応答差が生じたと考えられる。

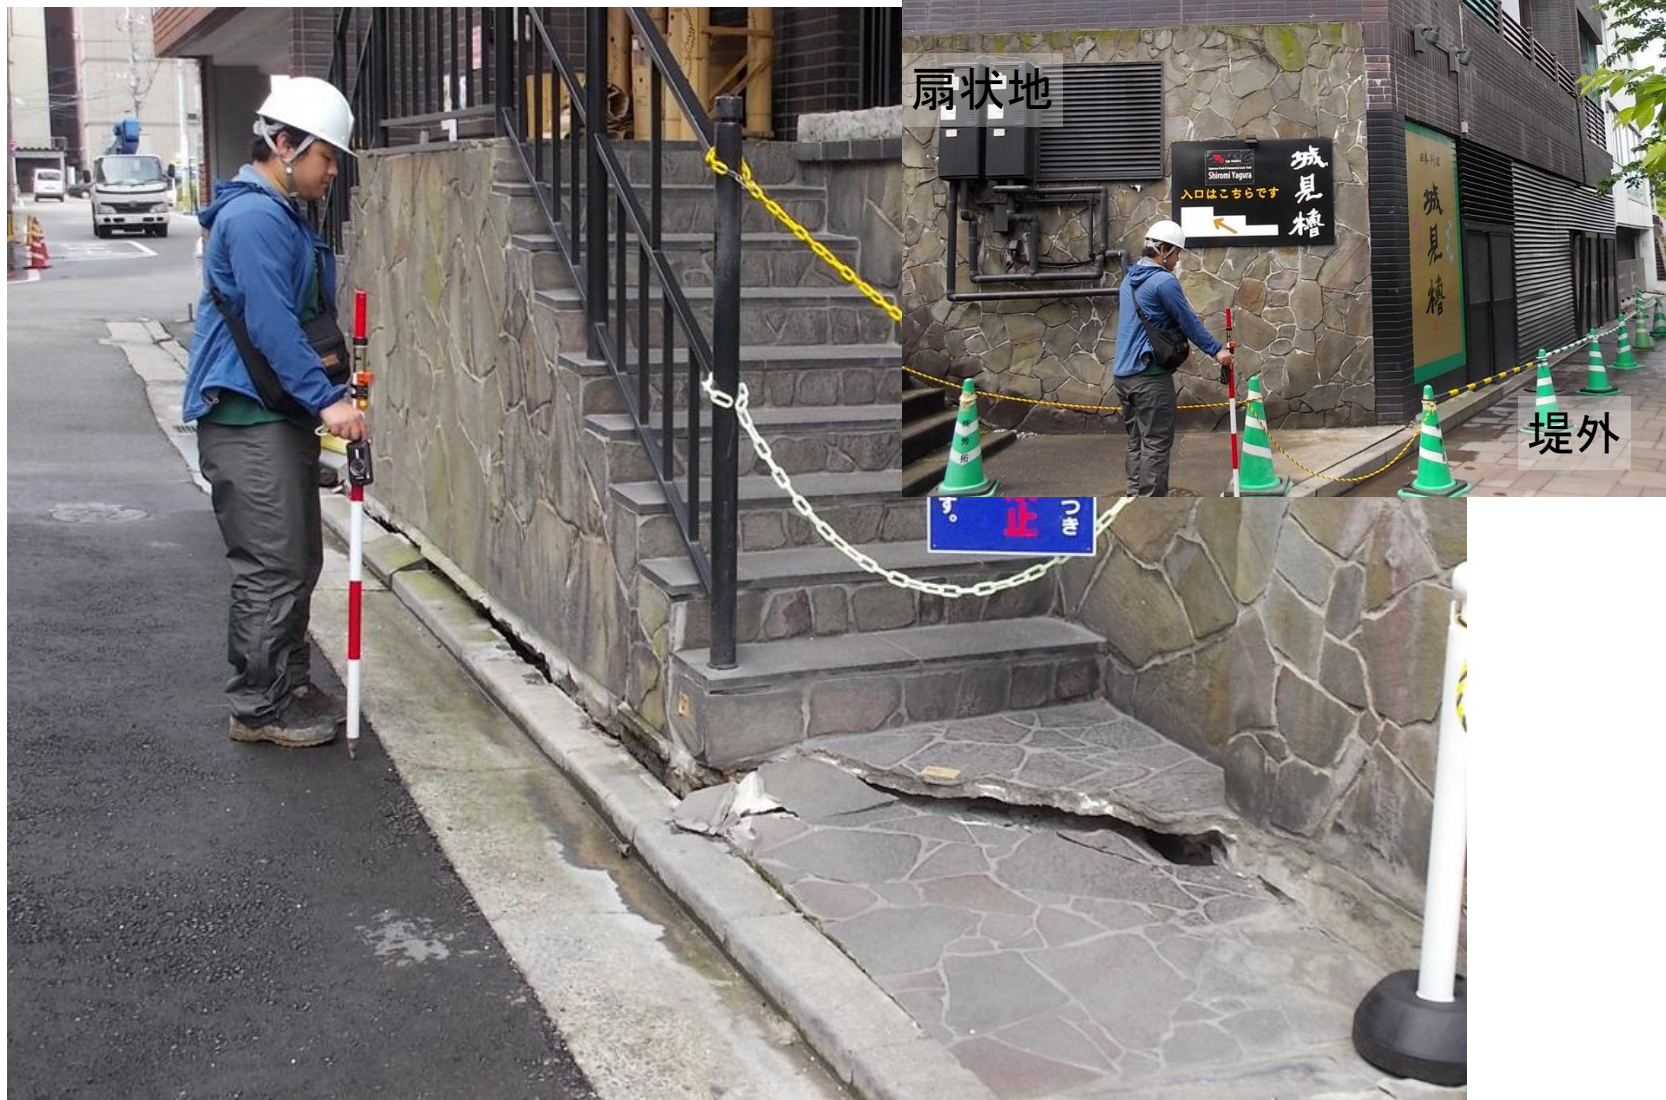
## 地点25 市役所前(扇状地および堤外)

旧堤防上の建物と同路面との間に約10cmの段差が生じた。扇状地と河道の境界に当るため若干盛土していると考えられる。建物は危険な状態のため立ち入りできない。

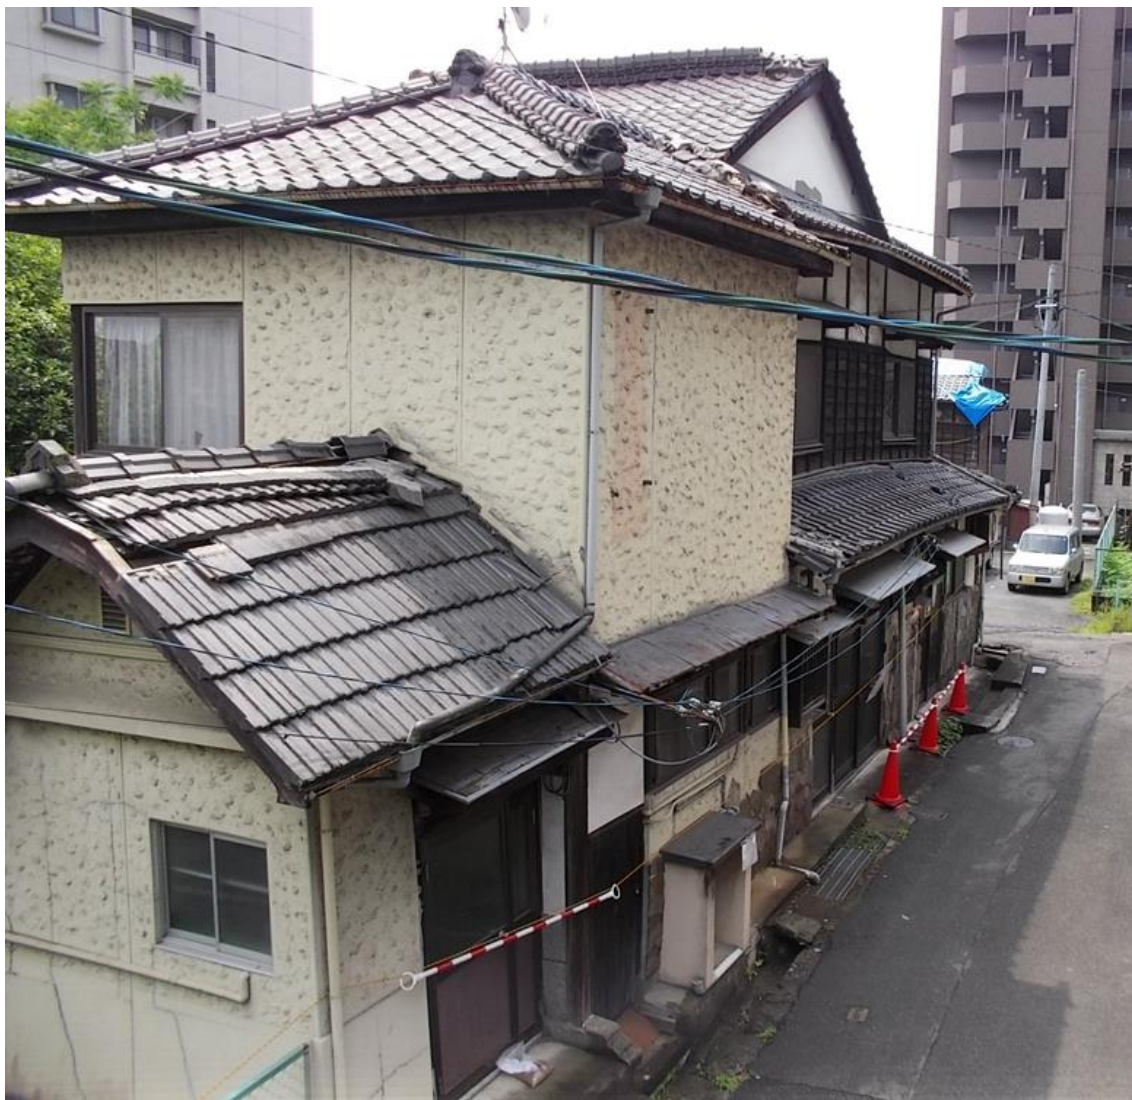
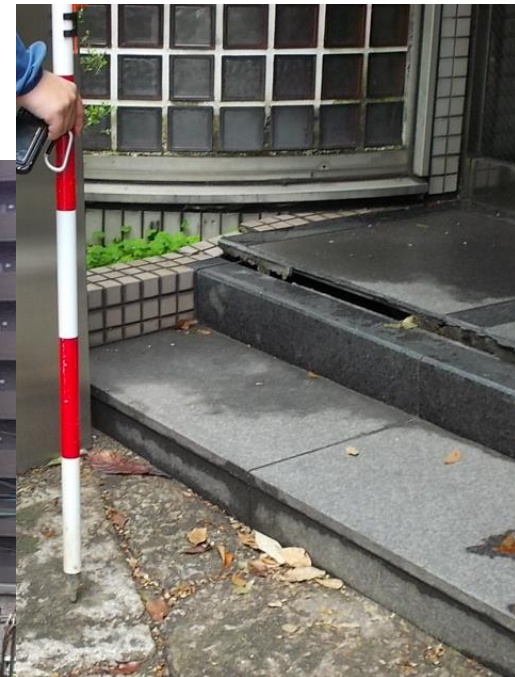
## 地点26 千葉城町(崖(段丘崖))

隣接のコンクリート建物

旧河道に隣接する火砕流台地の崖(平坦化済み)にある木造家屋は被害が大きく立ち入りが制限されている。隣接するコンクリート建物は段差が若干生じたのみである。

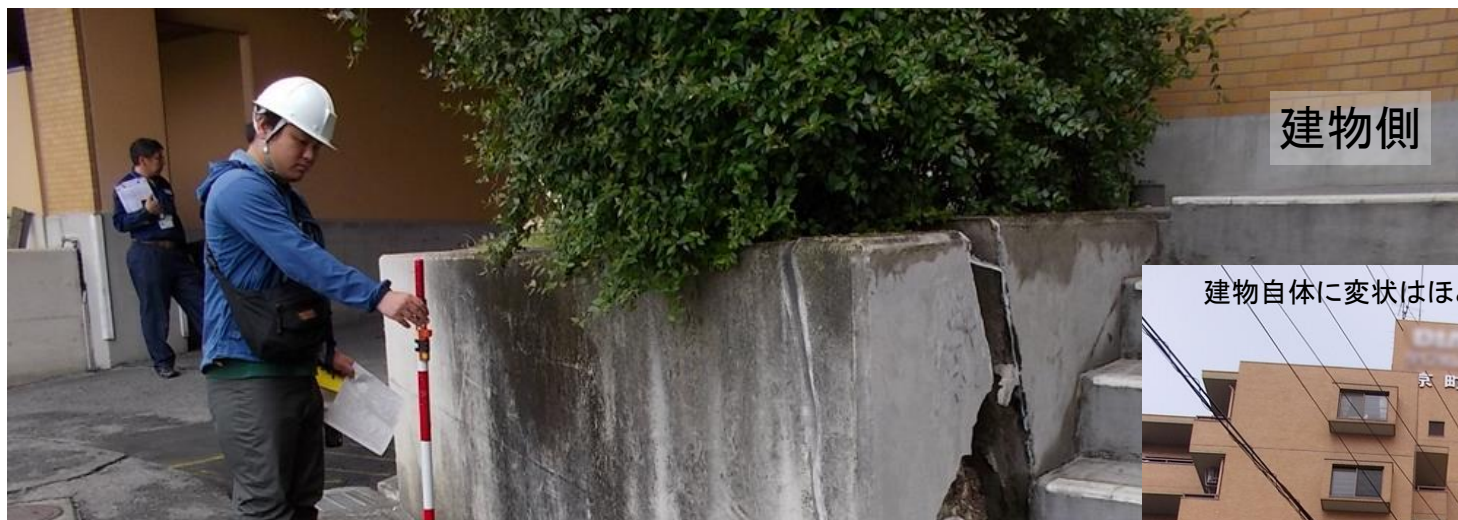
## 地点27 京町1(段丘面(火砕流台地))

建物自体に変状はほとんどない！

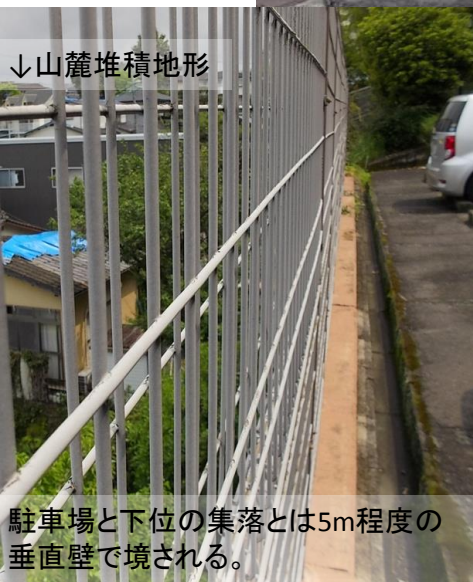
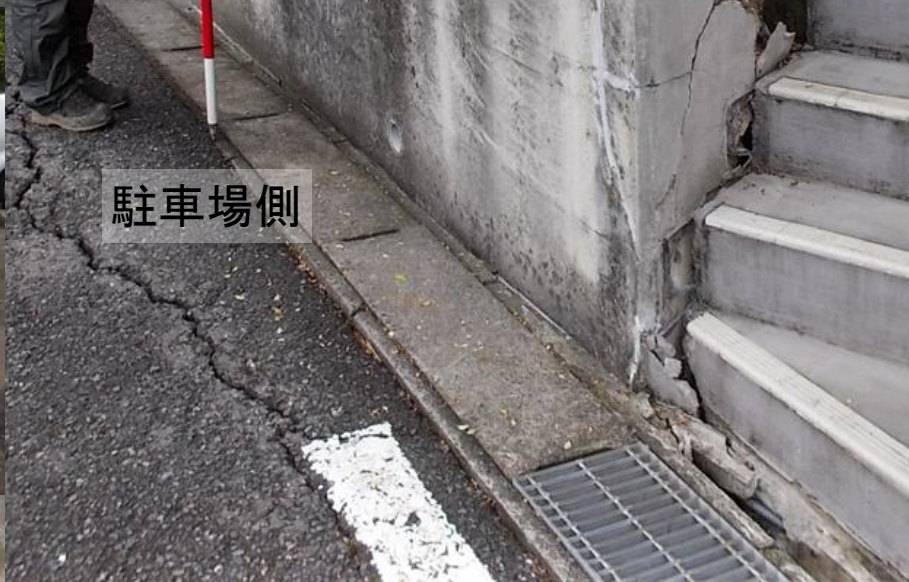
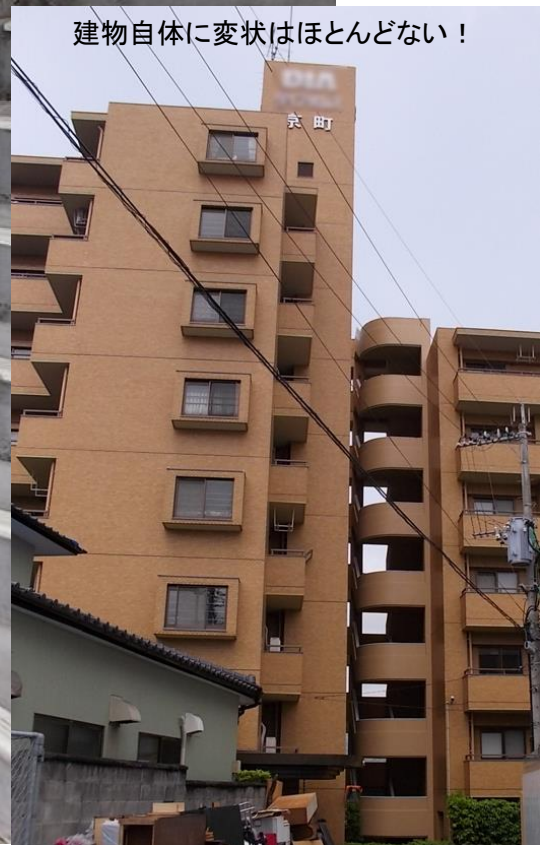
マンション建物と駐車場の境界にクラックが生じ、後者が沈下したため下水等インフラや花壇等施設が破損した。前者は火砕流台地に後者はその斜面を盛土平坦化し設置された。

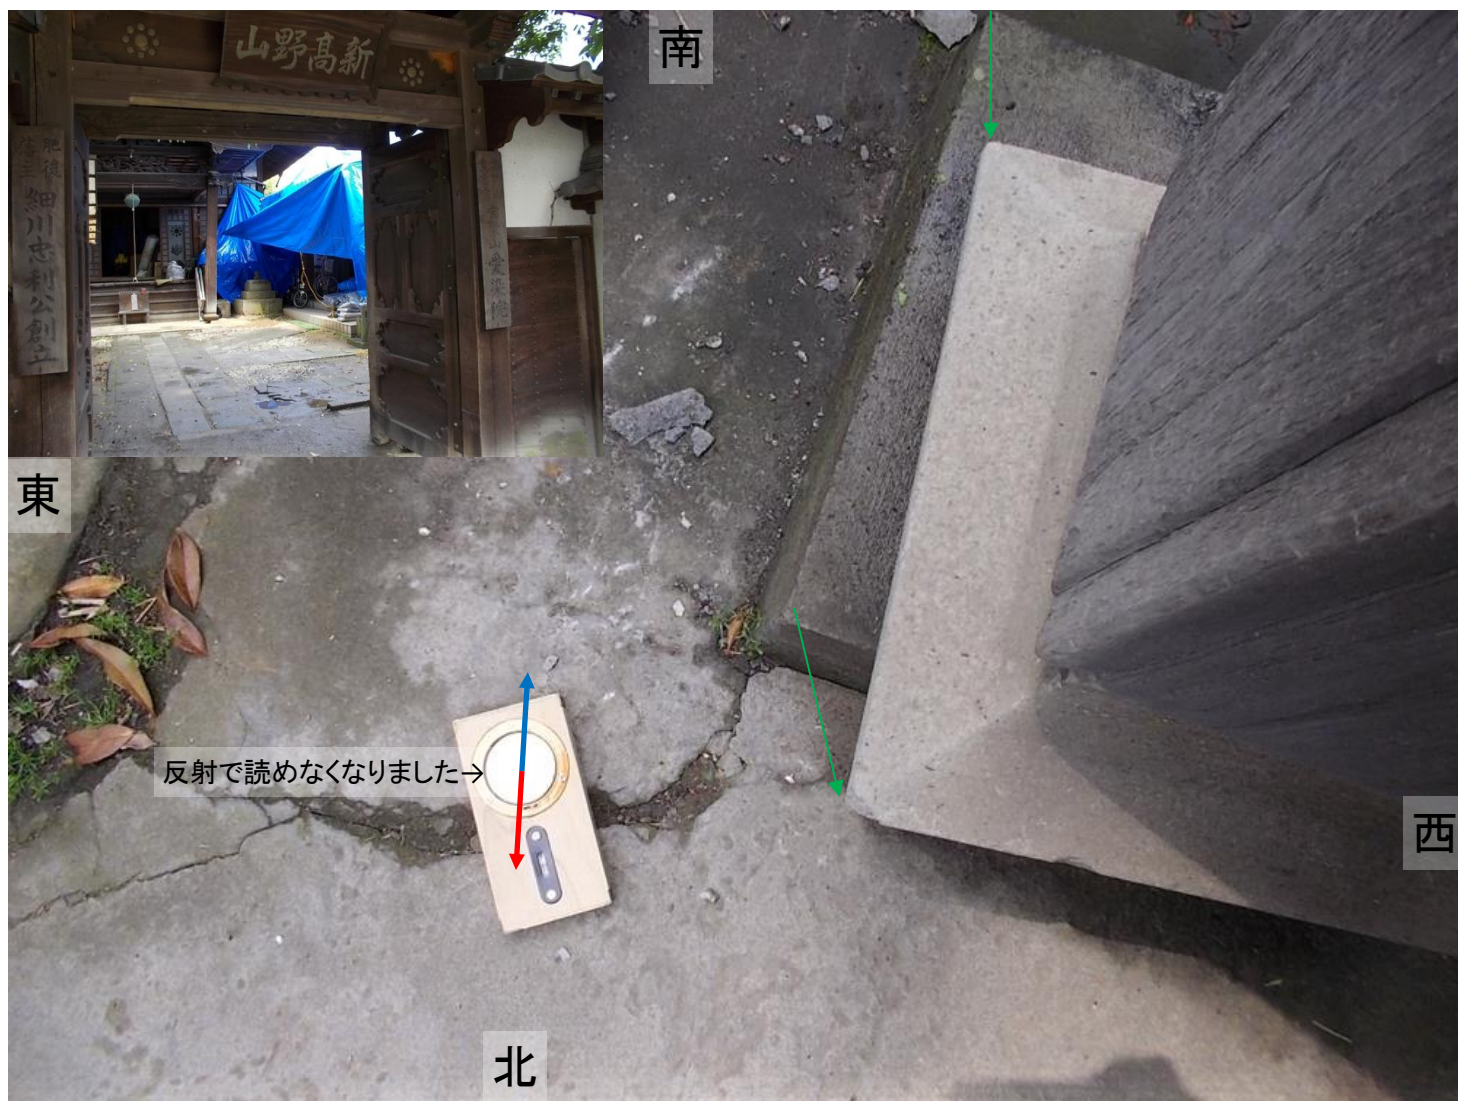
## 地点28 寺院(火砕流台地上)

寺院建物の瓦被害は生じたが倒壊はない。建物柱が土台に対し少し西に偏りつつ北に移動した。倒壊した灯籠から移動方向の判断は難しい。付近の建物の被害は軽微である。

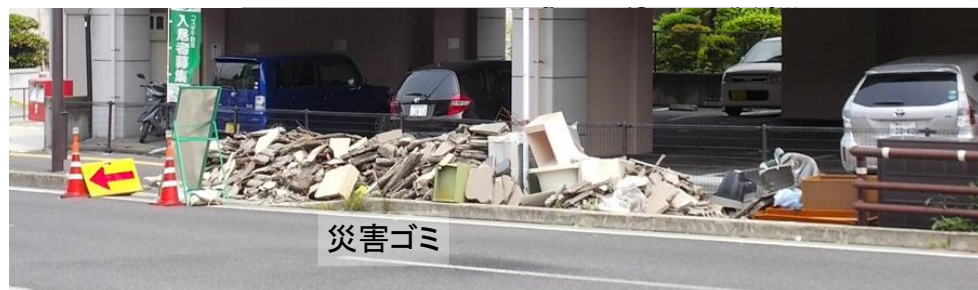
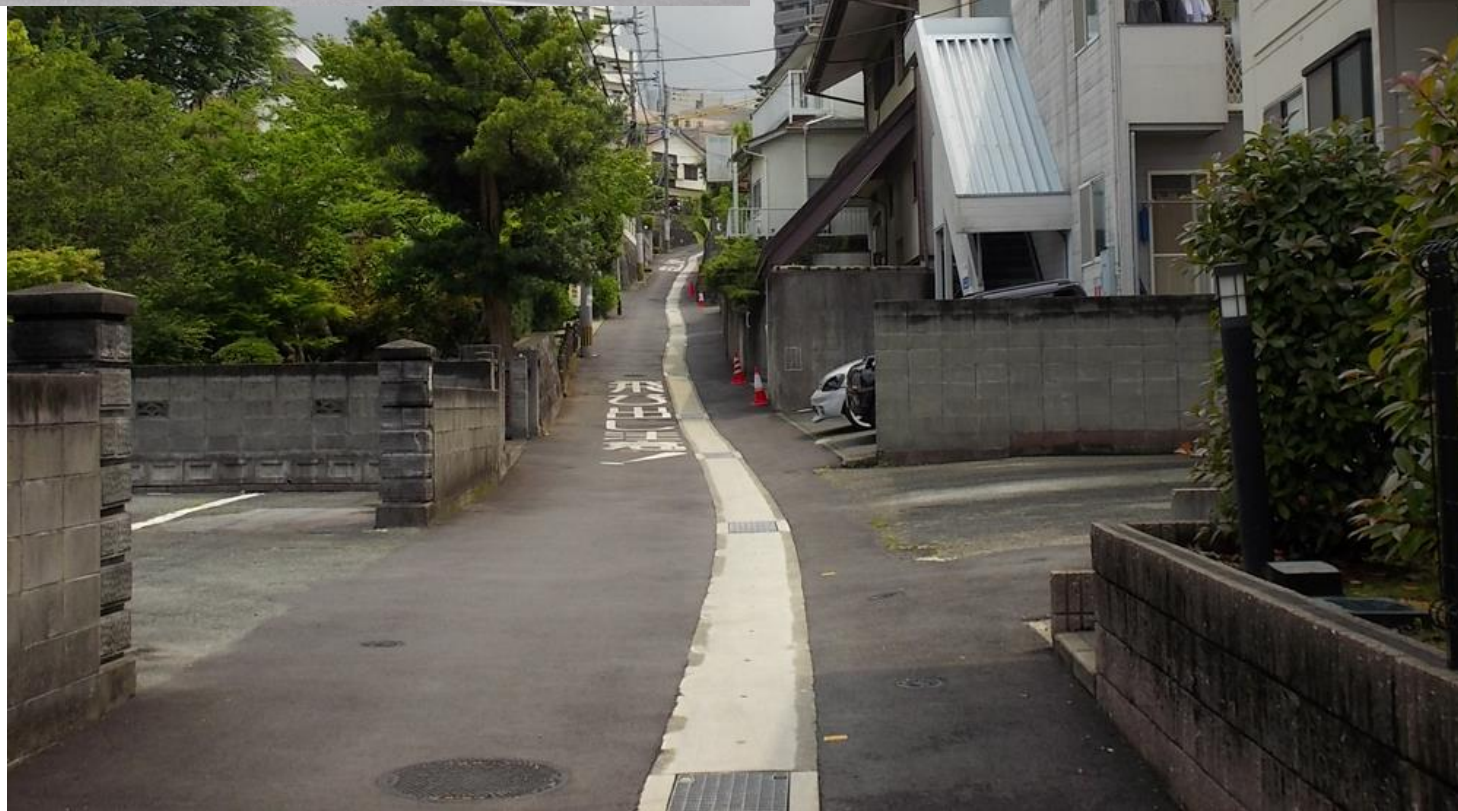
## 地点29 京町2(山麓堆積地形)

山麓堆積地形にある木造建物では倒壊等の甚大な被害は見られず、ビニールシートで屋根を覆う家屋も少ない。また同路面のクラックも観察できない。災害ゴミが集積されている。

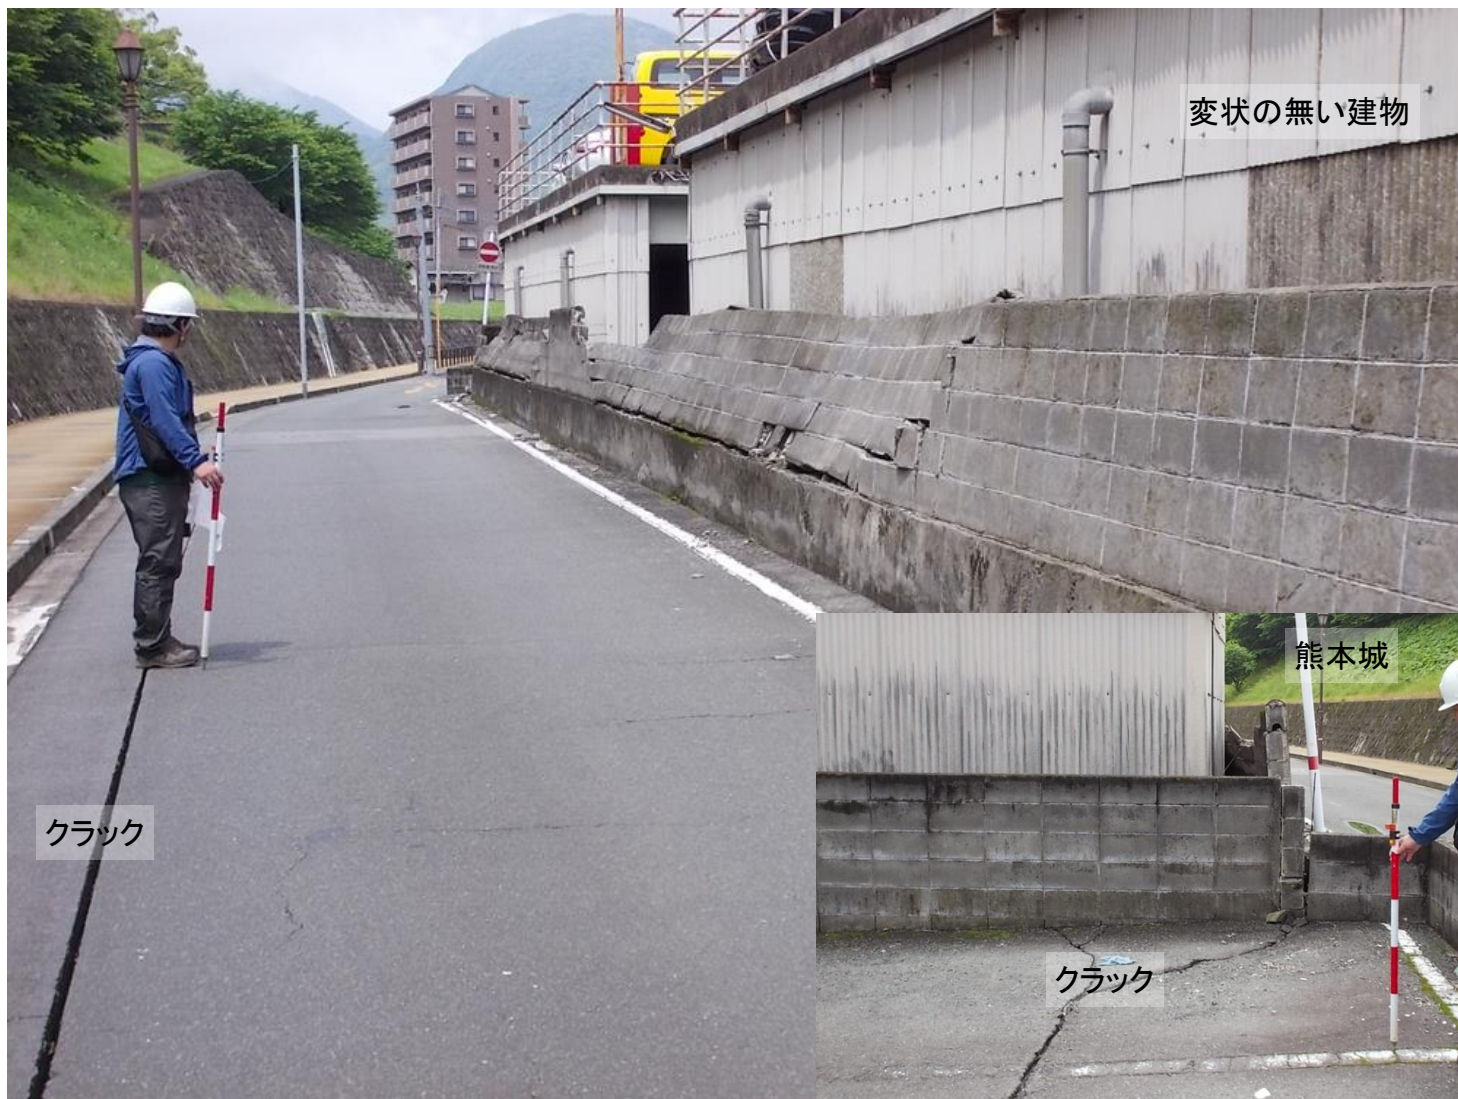
## 地点30 上熊本(氾濫平野)

家屋被害は目立たないものの、擁壁の転倒を確認した。また火砕流台地と氾濫平野境界の(緩)傾斜地では道路のクラック被害が目立つ。

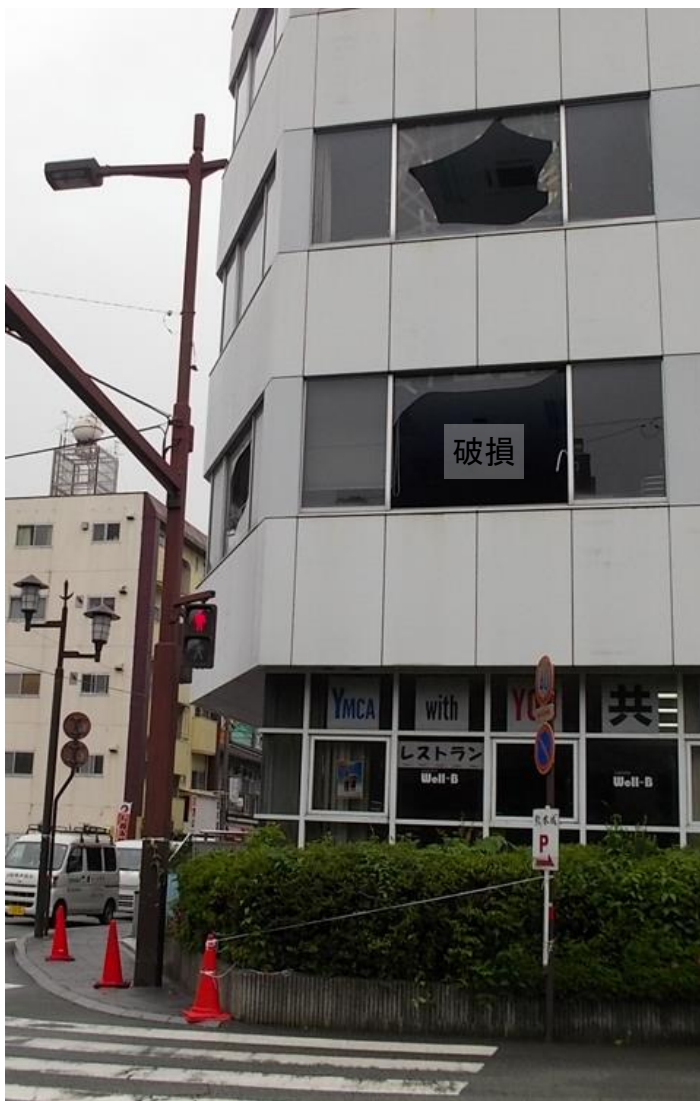
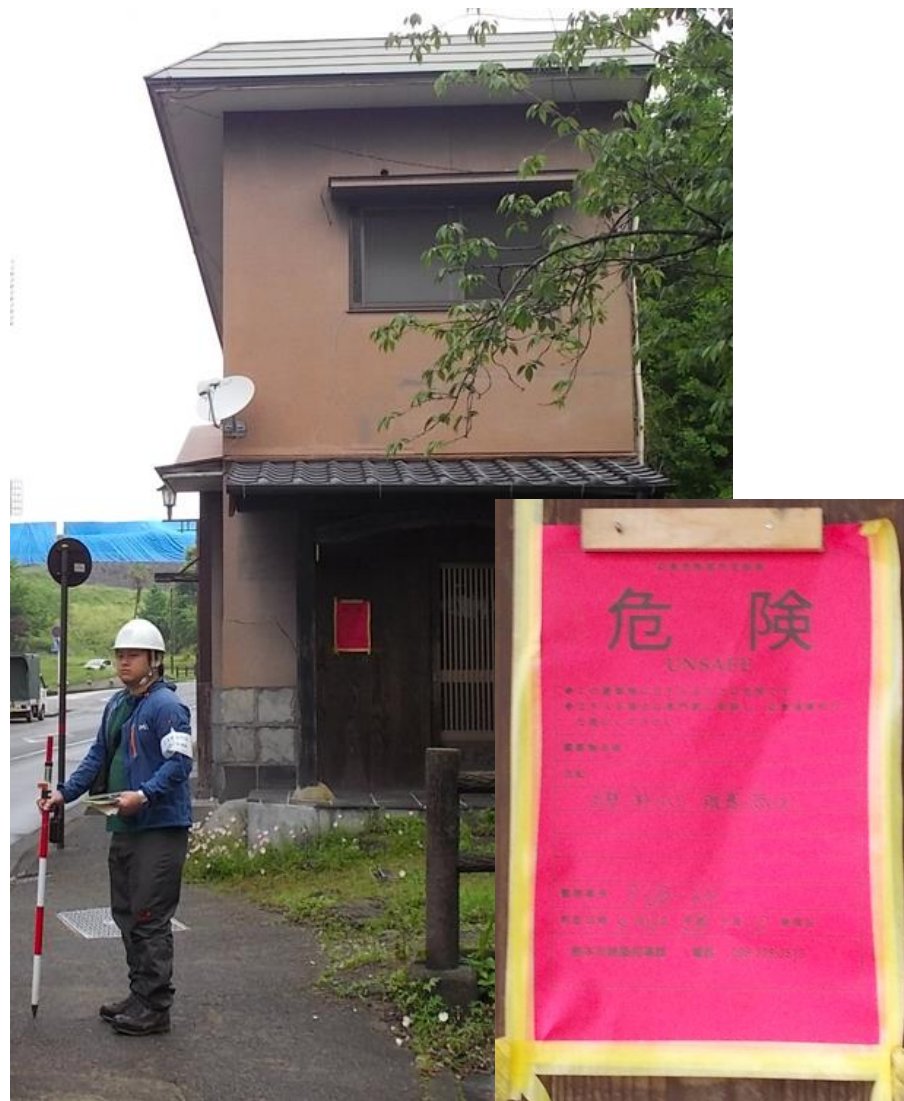
地点31 新町(盛土地・埋立地) 古地図では堀の記載

盛土地・埋立地に立地する木造建物では危険を示す赤の紙が貼付され、向かいの強固なコンクリート建物では窓ガラスが破損したままとなっている。
