平成28年熊本地震による熊本平野における液状化発生に関する調査報告

青山雅史(群馬大学教育学部)

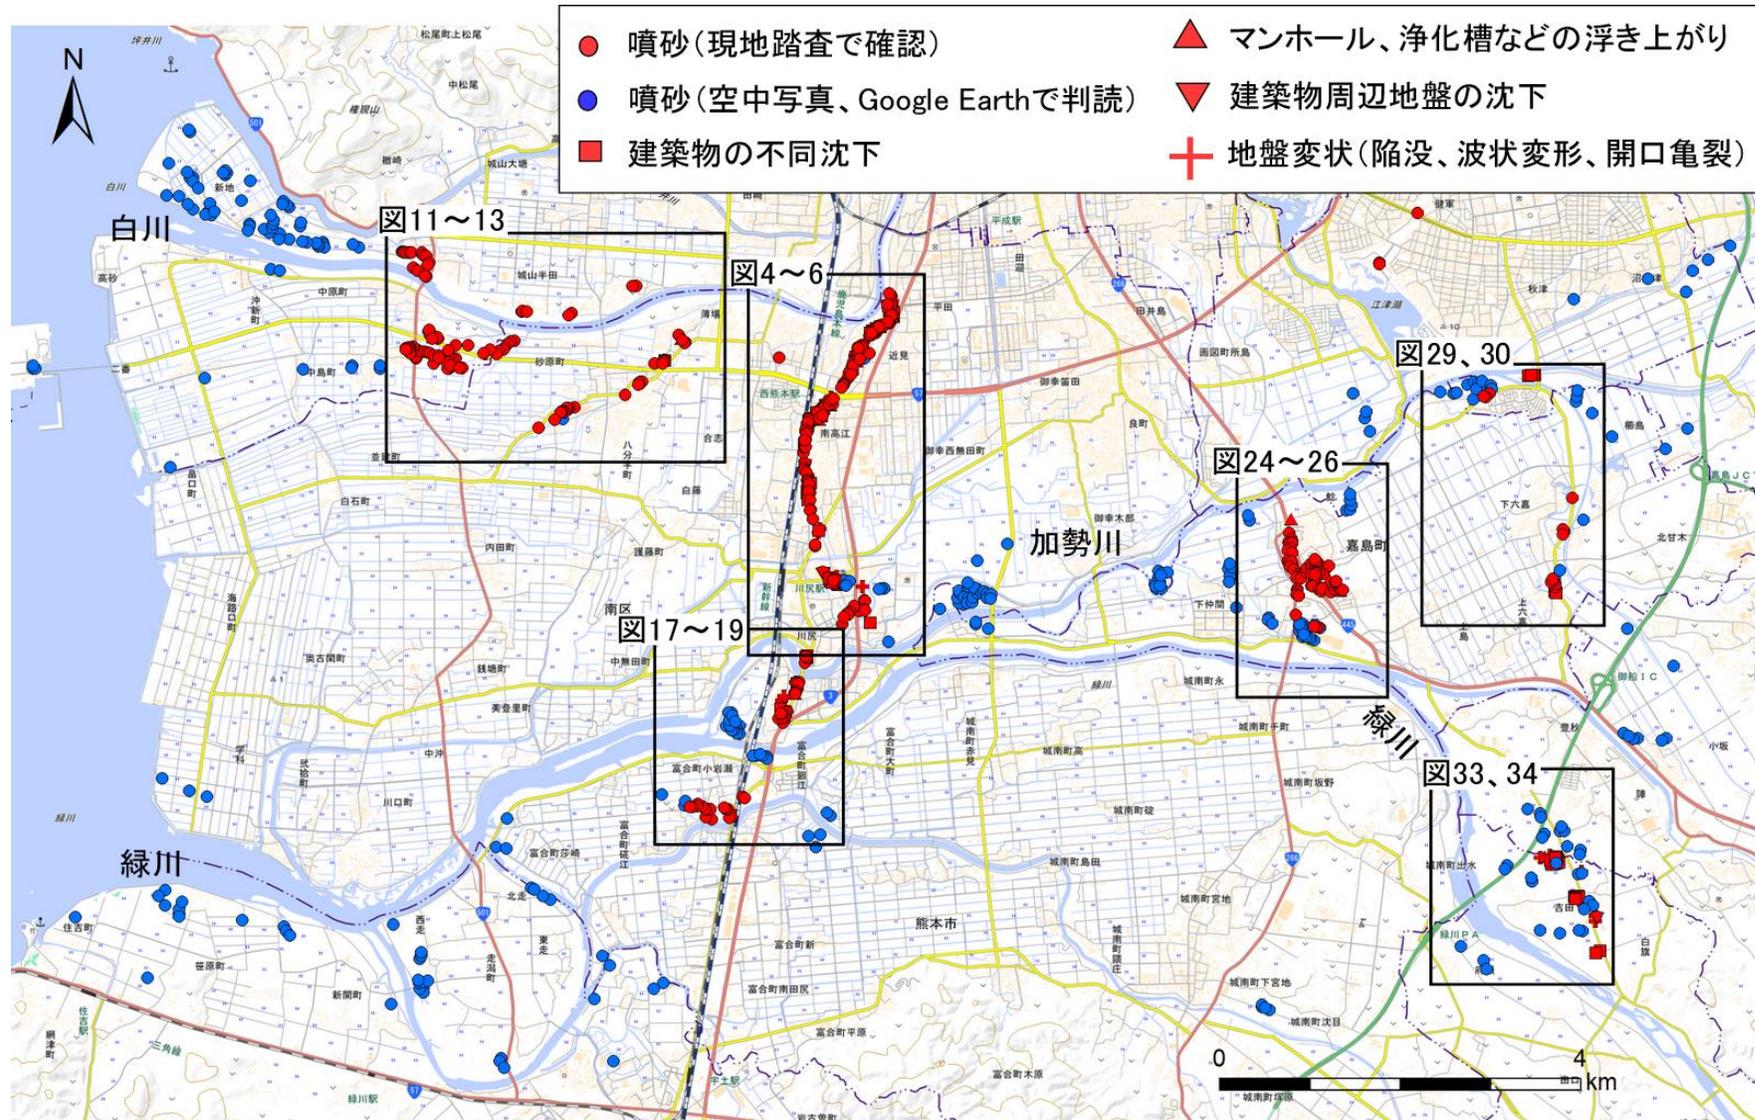
図1 熊本平野における液状化発生地点の分布

- 熊本平野の広域かつ多数の地点において液状化が発生した

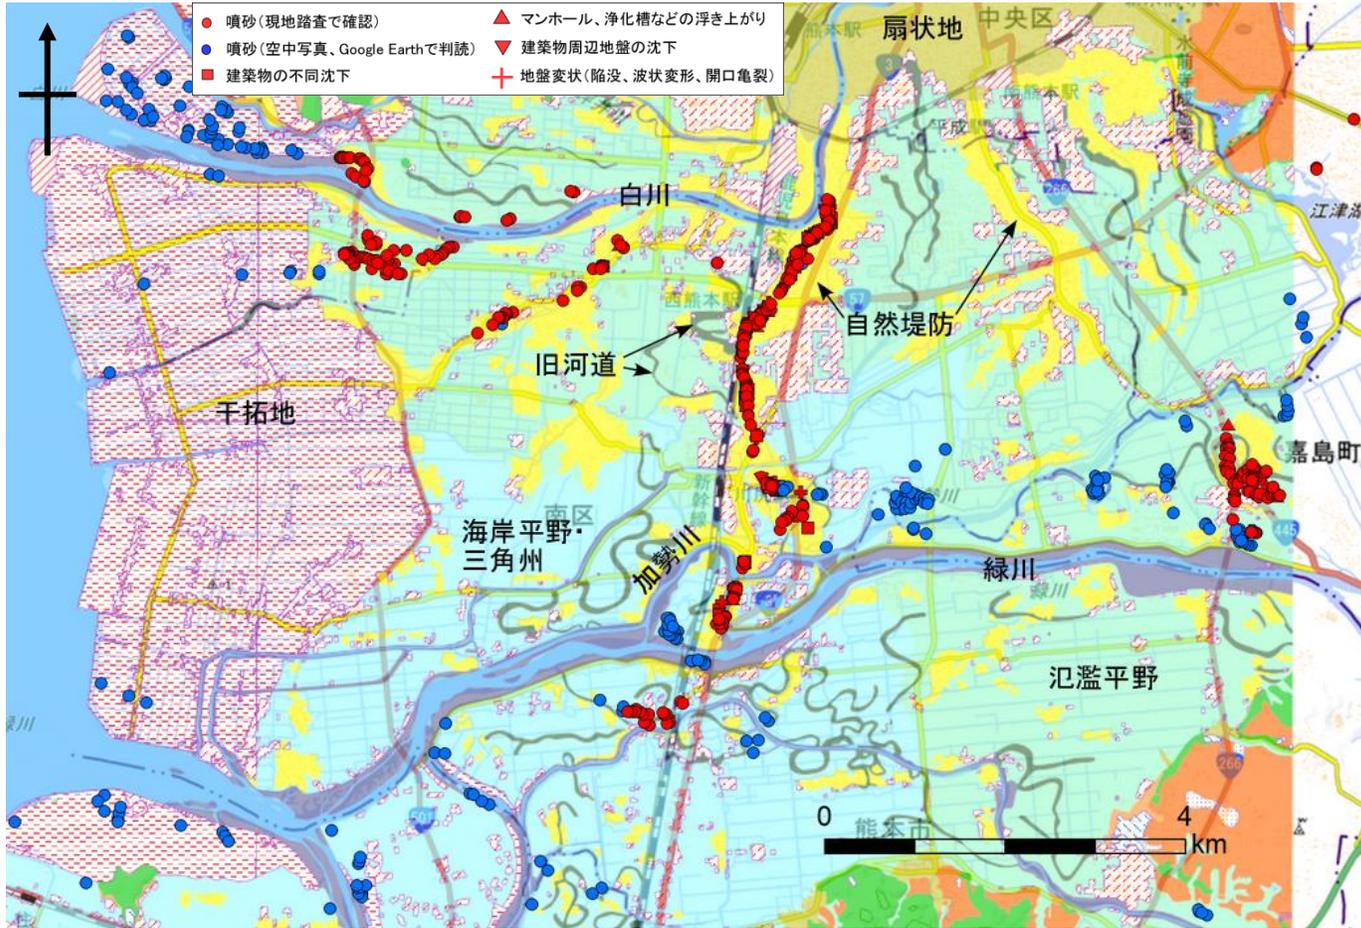
図2 液状化発生地点の地形条件(国土地理院土地条件図を使用、熊本平野東部は土地条件図未作成の地域)

- 液状化発生地点は、自然堤防、旧河道や盛土地で相対的に多く、氾濫平野および海岸平野・三角州で相対的に少ない
- 沿岸部の干拓地においては、白川河口部右岸では液状化発生地点が多数分布するが、干拓地内のその他の領域での液状化発生は少ない

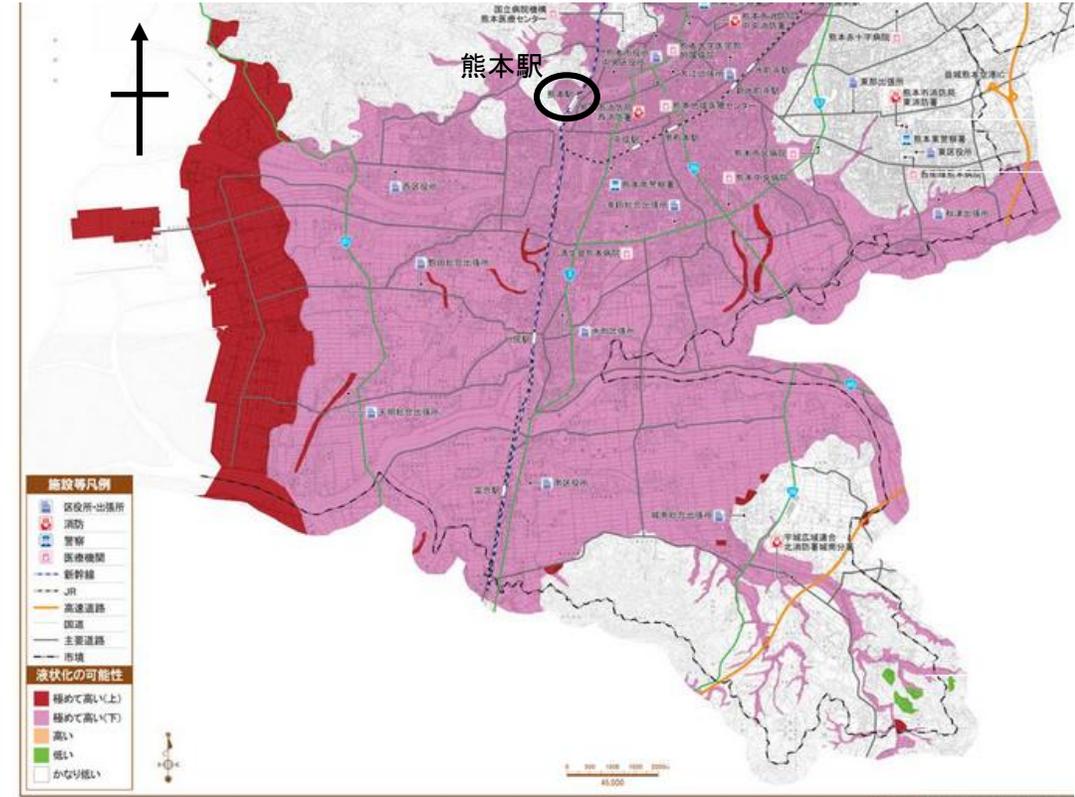
図3 熊本市政策局危機管理防災総室発行「熊本市液状化ハザードマップ」から一部抜粋、加筆

- 本地震による液状化発生地点の分布は、熊本市が公表していた液状化ハザードマップの被害想定とは異なる傾向がみられた

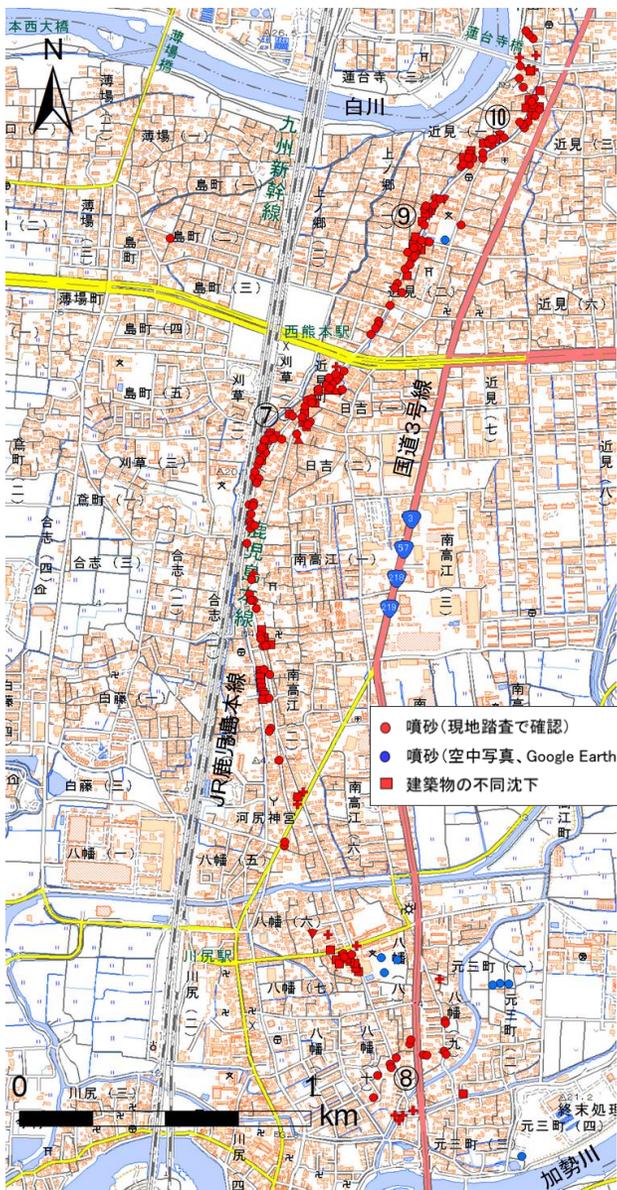
図4 近見から元三町にかけての液状化発生地点の分布(丸数字は写真(図)の撮影位置)

- 白川左岸の近見地区から加勢川右岸の元三町地区にかけて、液状化(噴砂、建築物不同沈下、建築物周辺地盤の沈下など)発生地点が帯状に分布している(図4)
- その液状化発生域は、白川左岸から加勢川右岸にかけて南北に帯状に延びる自然堤防上のさらに細長い領域(幅100m未満)に限定されるため、その領域には自然堤防を形成・発達させた河川(または水路)がかつて存在していたことが考えられる(図5)
- 明治後期(1901年)に測量された1/20000地形図には、この帯状の液状化発生域に領域的に合致する河川や水路は存在しない(図6)
- この領域の近隣に分布する旧河道においては、噴砂や液状化に起因する構造物被害の発生は少ない(図5)
- これらのことから、この地区の液状化発生要因に関して、河道変遷とそれに伴う地形発達、液状化層の土質や土木史(河川改修の歴史や河川・水路埋め立ての有無)などの検討が必要である

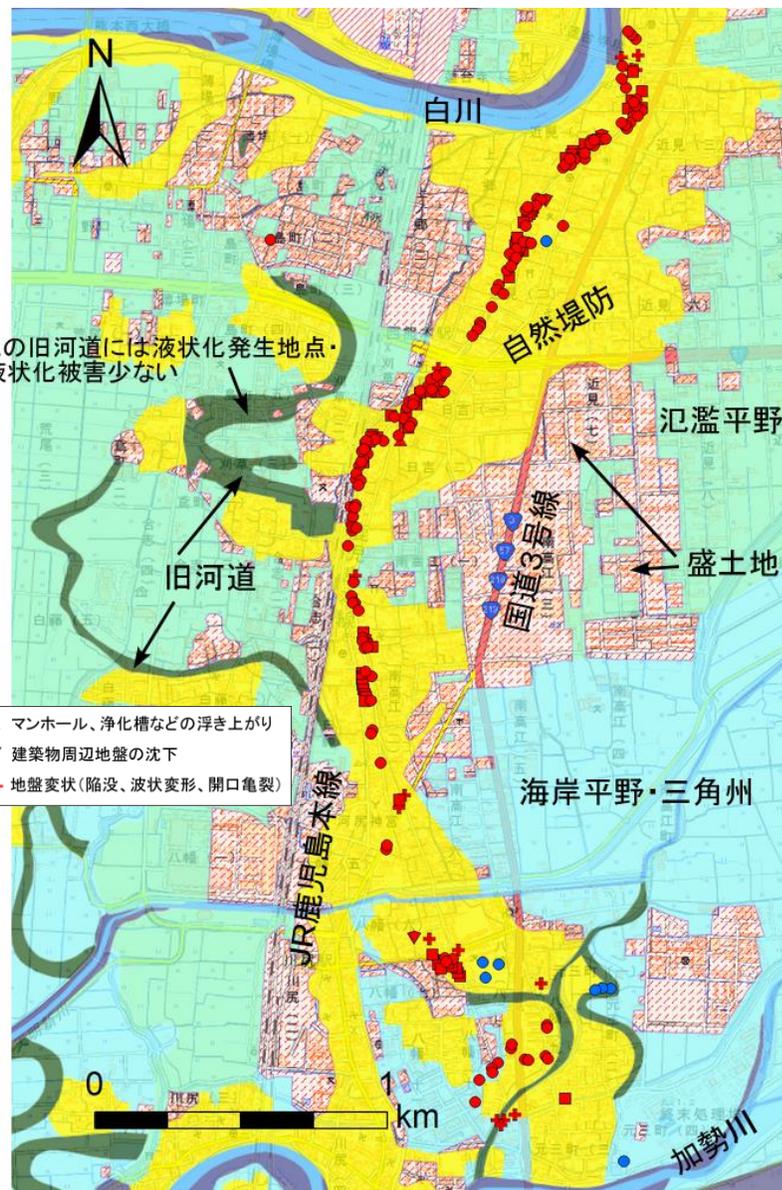
図5 近見から元三町にかけての液状化発生地点の地形条件(国土地理院土地条件図を使用)

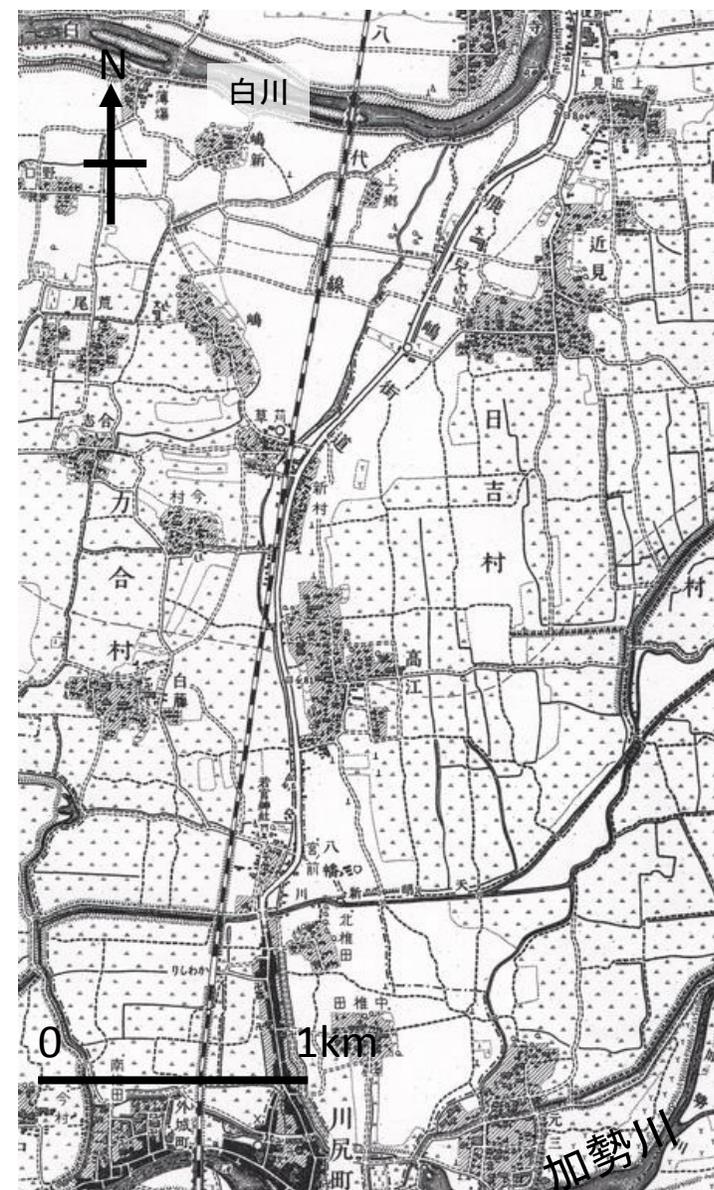
図6 近見から元三町にかけての明治後期の地形図(1901年測図1/20000地形図「川尻」に加筆)

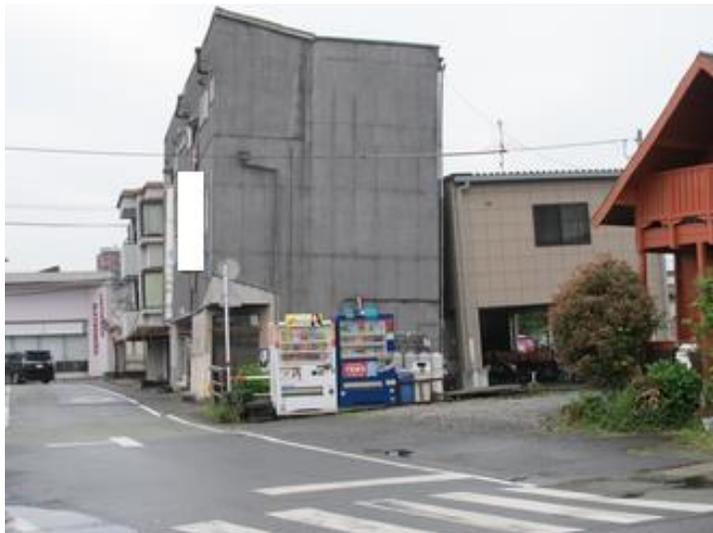
図7 苅草における建築物の不同沈下

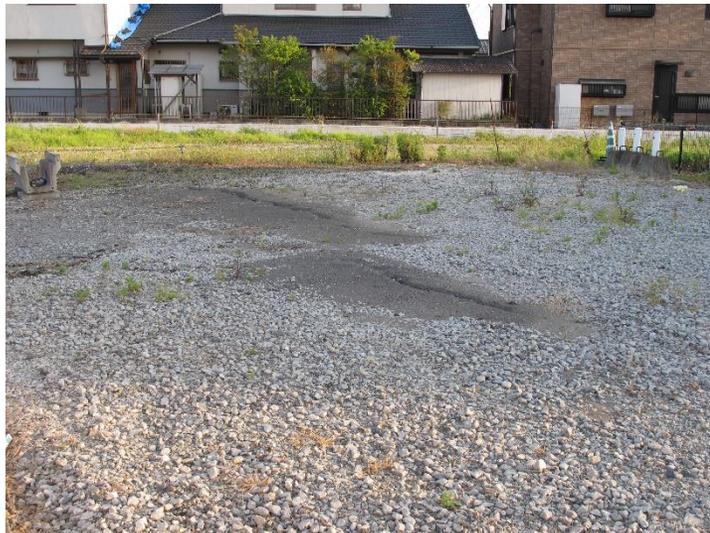
図8 八幡の空き地における噴砂と開口亀裂

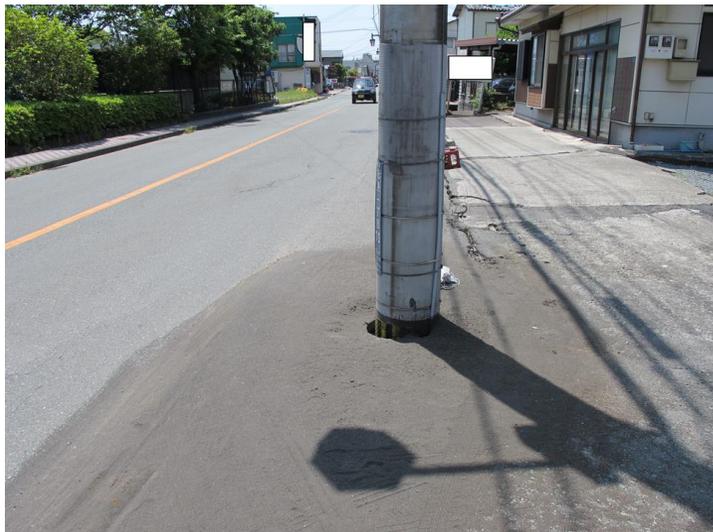
図9 近見における電柱の沈下と噴砂の堆積

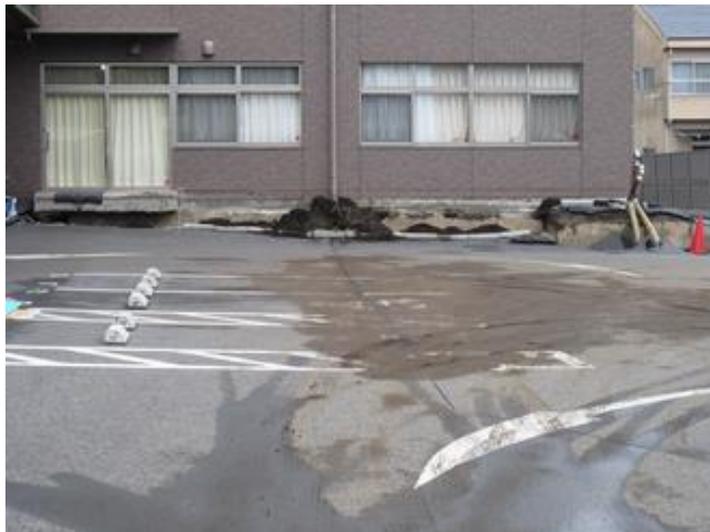
図10 近見における建築物周辺地盤の沈下
(建物基礎の抜け上がり)

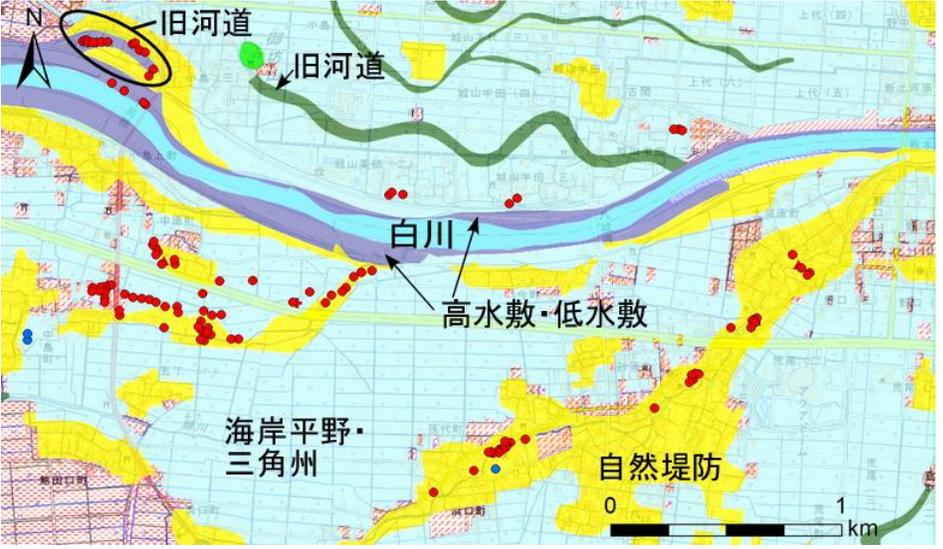
図12 小島から土河原町にかけての液状化発生地点の地形条件 (国土地理院土地条件図を使用)

- 白川左岸では、液状化(噴砂)発生地点の多くは自然堤防上に帯状(列状)に分布し(図12、13)、治水地形分類図では旧河道として図示されている地点もある(図13)ことなどから、その液状化発生域は自然堤防を形成・発達させた旧河道に該当する可能性がある
- 白川右岸の小島地区では、旧河道で液状化(噴砂)が発生した(図12)

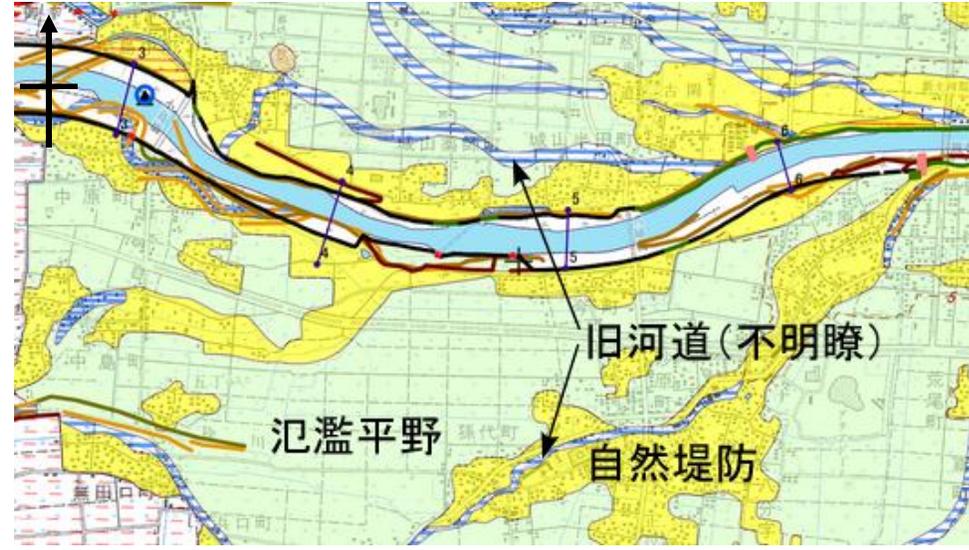
図13 小島から土河原町にかけての地形条件 (国土地理院治水地形分類図から抜粋、加筆)

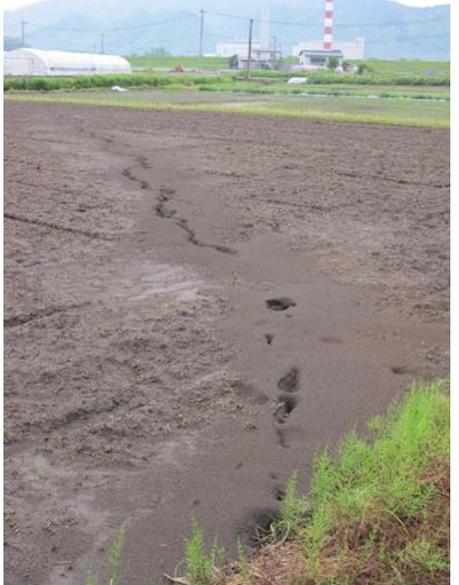
図14 中原町の農地における噴砂と開口亀裂

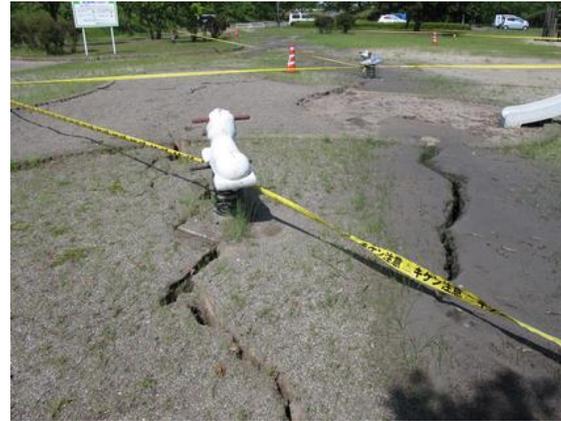
図15 小島の旧河道に造成された公園における噴砂と開口亀裂

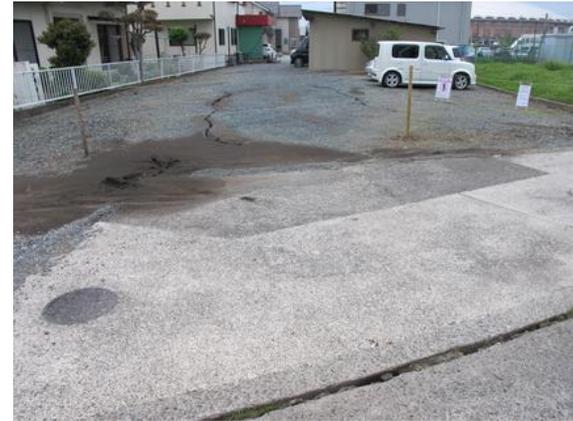
図16 土河原町の住宅地区内の空き地における噴砂と開口亀裂

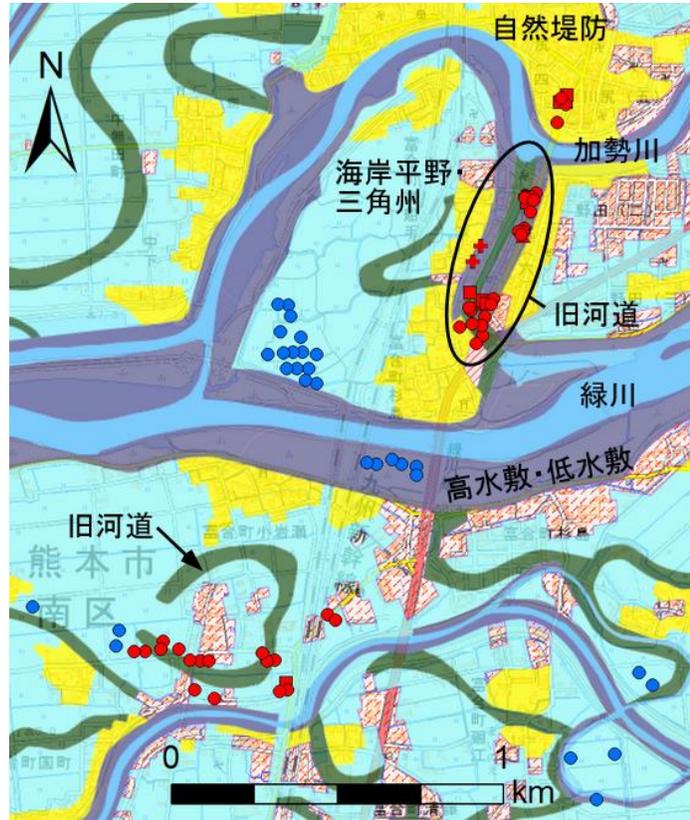
図18 川尻、富合町杉島、富合町小岩瀬の液状化発生地点の地形条件(国土地理院土地条件図を使用)

- 南区川尻、富合町杉島の加勢川旧河道を埋め立てた領域において、液状化(噴砂とその周囲の地盤変状、建築物不同沈下)発生地点が分布している(図18、19)
- この液状化域は、昭和初期の加勢川改修で廃川となった旧河道が昭和20年代後期に埋め立てられた領域である(図19、次ページ図23)
- 南区富合町小岩瀬においても、旧河道とその周囲に液状化(噴砂)発生地点が分布している(図18)

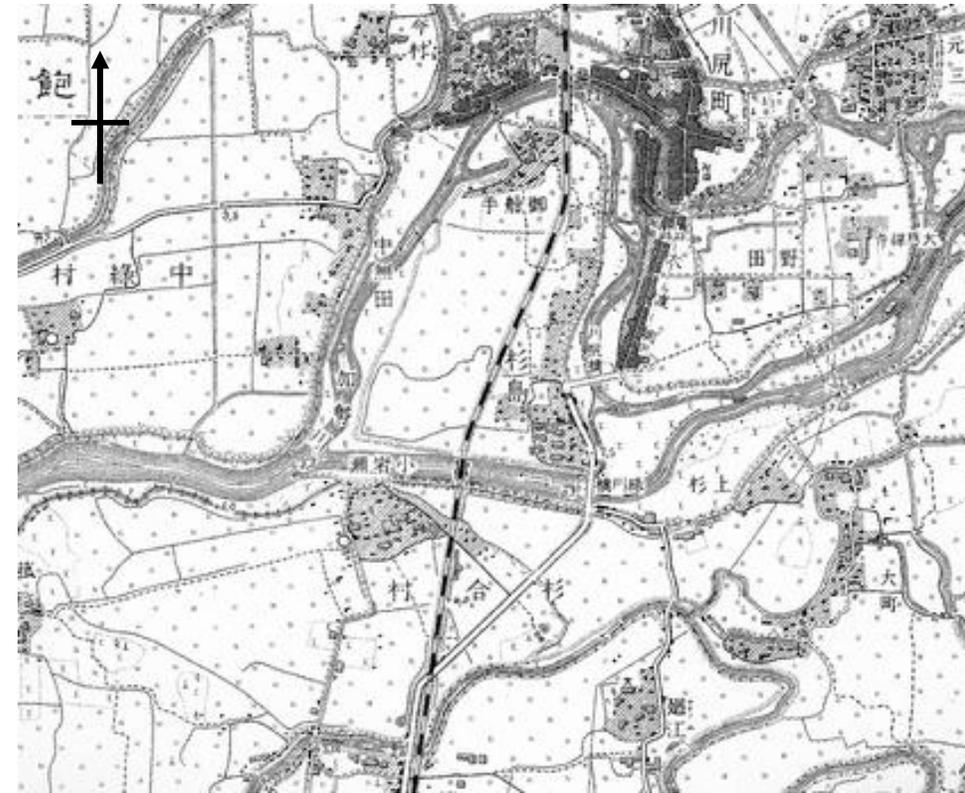
図19 川尻、富合町杉島、富合町小岩瀬周辺の大正末期の地形図(1926年測図1/25000地形図「川尻」)

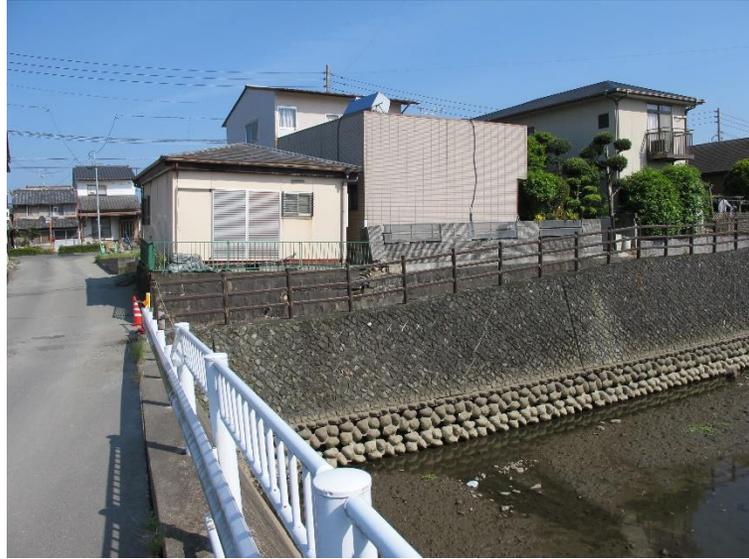
図20 旧河道(川尻)における家屋の不同沈下

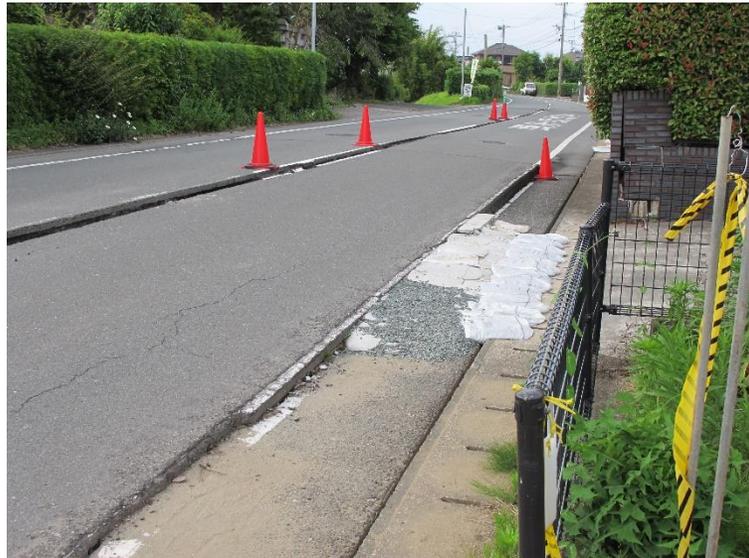
図21 旧河道(富合町杉島)におけるアスファルト路面に生じた段差・亀裂

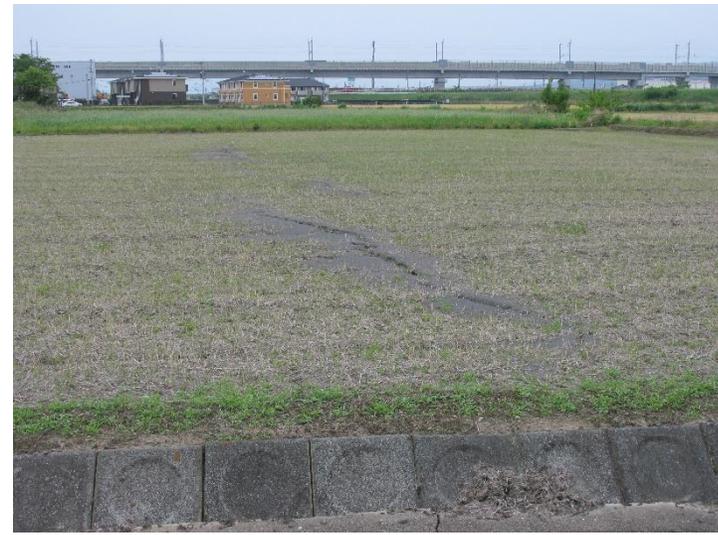
図22 旧河道(富合町小岩瀬)の農地における噴砂と開口亀裂

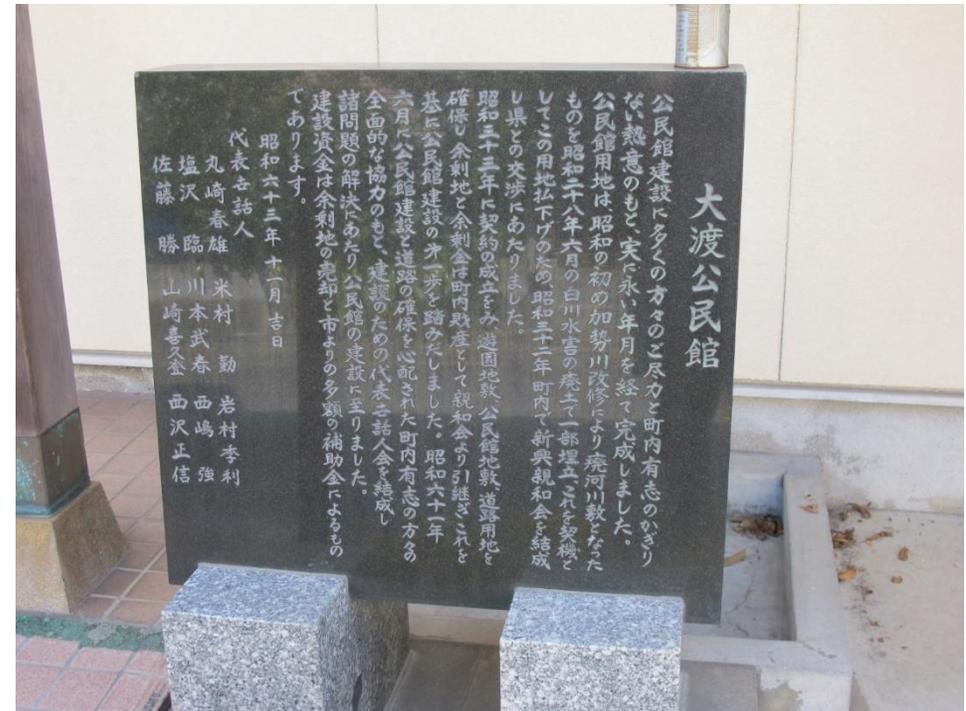
図23 川尻地区大渡公民館周辺における昭和初期以降の加勢川旧河道の変遷(埋め立ての経緯)が記された碑

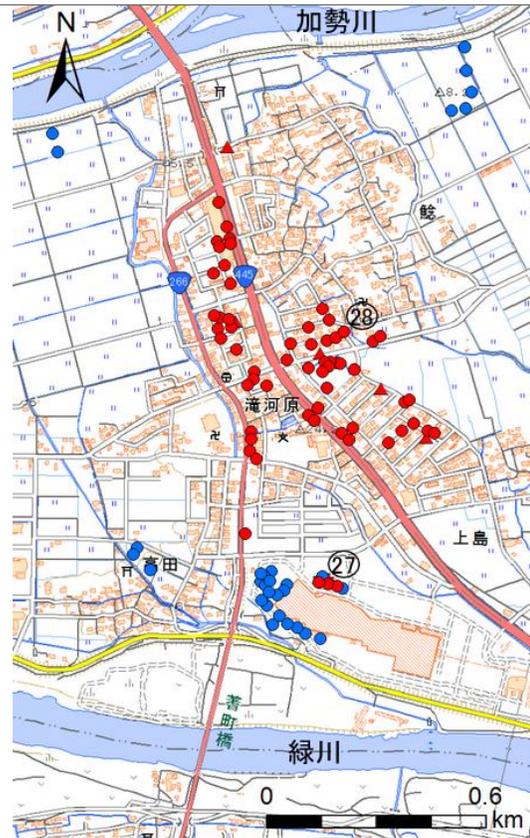
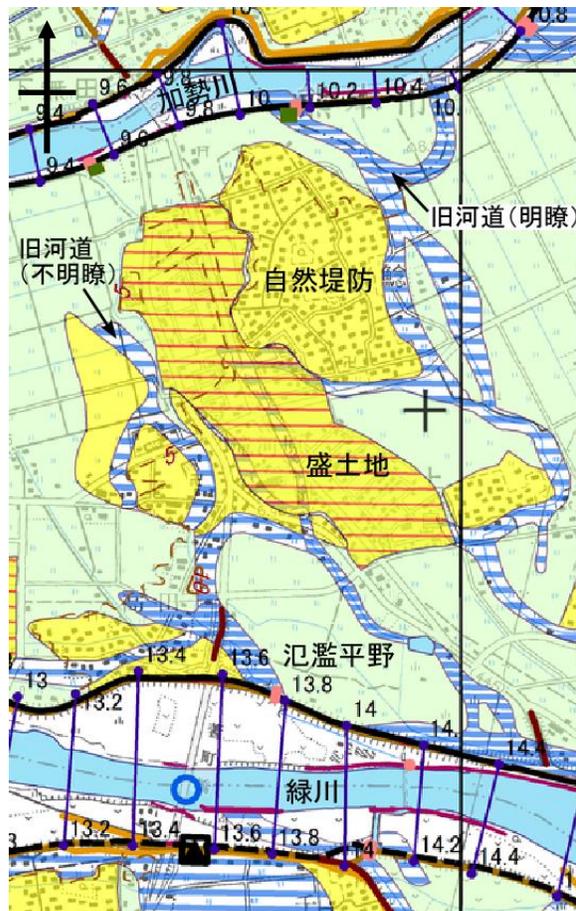
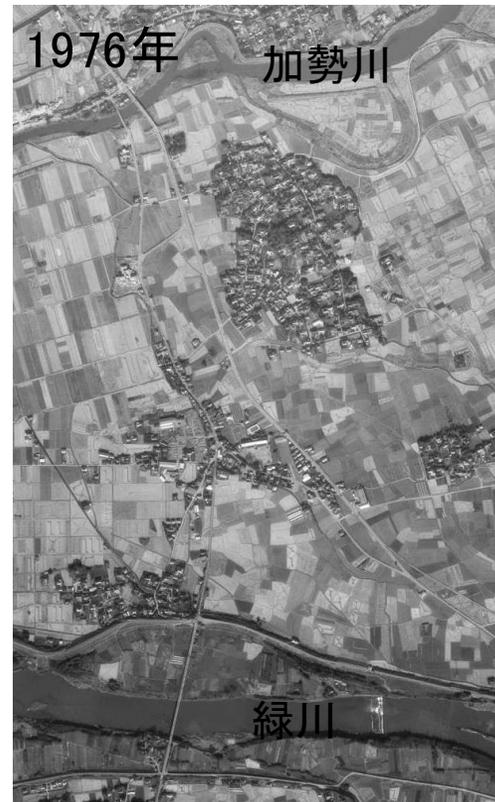
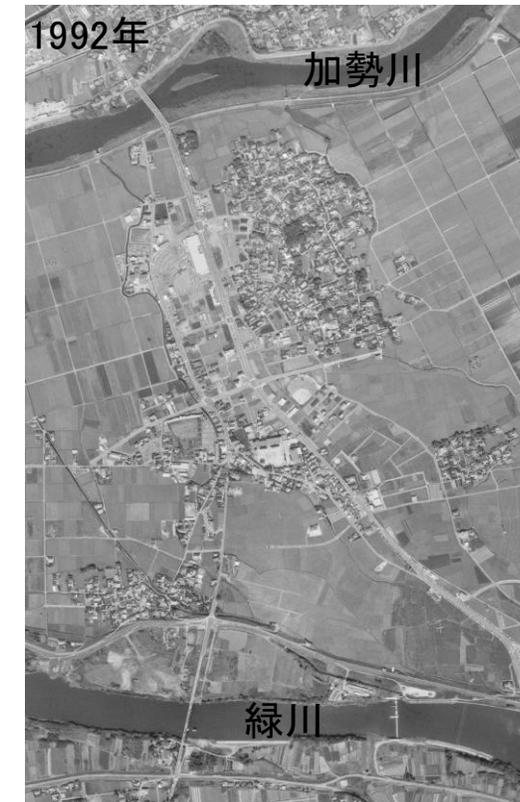
図26 鯨周辺の1976年国土地理院撮影空中写真(KU763Y-C8-5から抜粋)と1992年国土地理院撮影空中写真(KU924X-C10-10から抜粋)

図24 嘉島町鯨周辺の液状化発生地点の分布(丸数字は写真(図)の撮影位置)

図25 嘉島町鯨周辺の地形条件(国土地理院治水地形分類図から抜粋、加筆)

- 嘉島町鯨およびその周辺の1980年代後半以降盛土造成された領域や旧河道において、液状化(噴砂、浄化槽浮き上がり、建築物周辺地盤の沈下)発生地点が多く分布している(図24、25、26)
- 自然堤防上に立地する集落やその周囲の氾濫平野では、液状化の発生は少ない(図24、25)

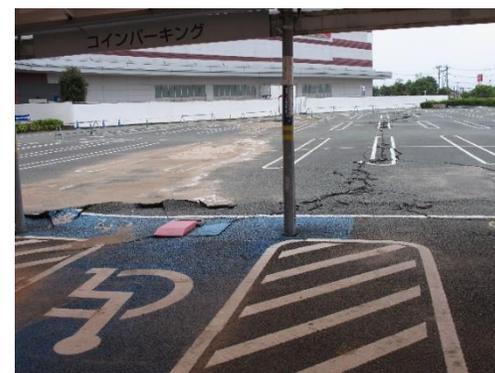
図27 緑川右岸沿いに盛土造成された大型商業施設駐車場(上島)における噴砂の痕跡と路面の亀裂・損傷

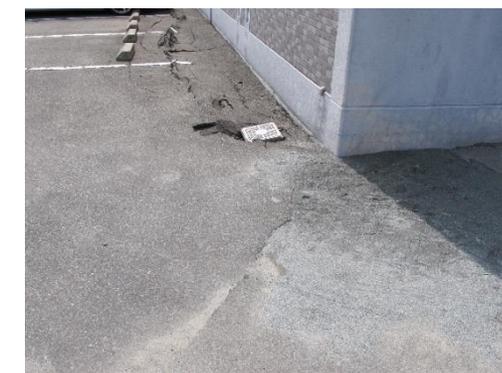
図28 盛土地(鯨)の建築物(アパート)周辺地盤の変形(沈下)と噴砂

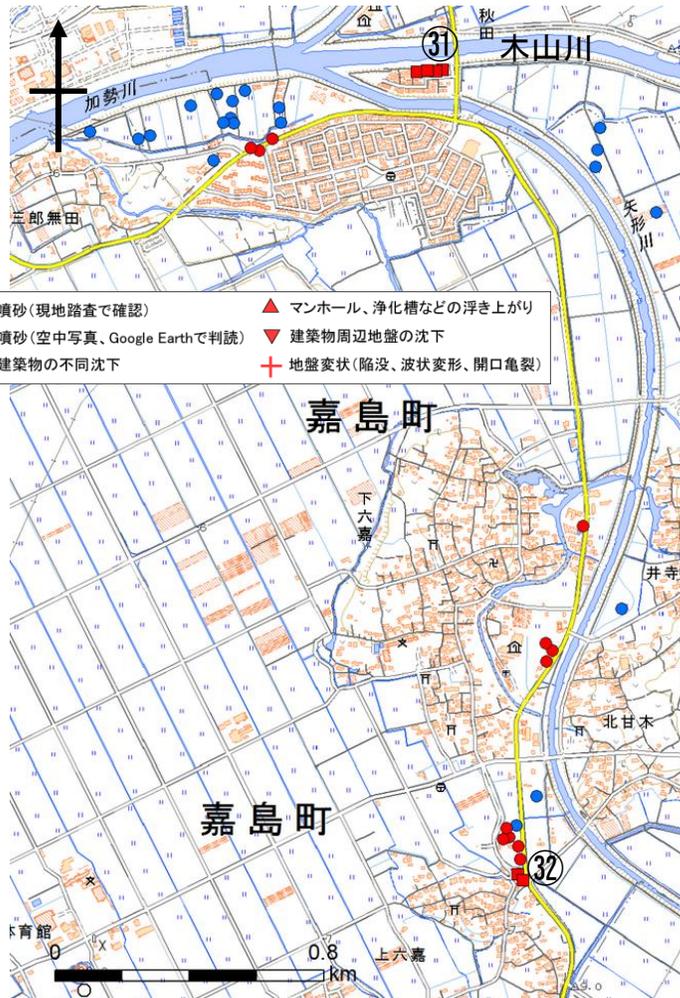
図29 矢形川下流部の液状化発生地点の分布 (丸数字は写真(図)の撮影位置)

- 木山川と矢形川合流点付近(木山川左岸沿い)の盛土地の住宅団地において戸建家屋の不同沈下が複数発生した(図29、30、31)
- 矢形川の旧河道(旧蛇行部)において液状化(噴砂と建築物不同沈下)発生地点が分布している(図29、30、32)

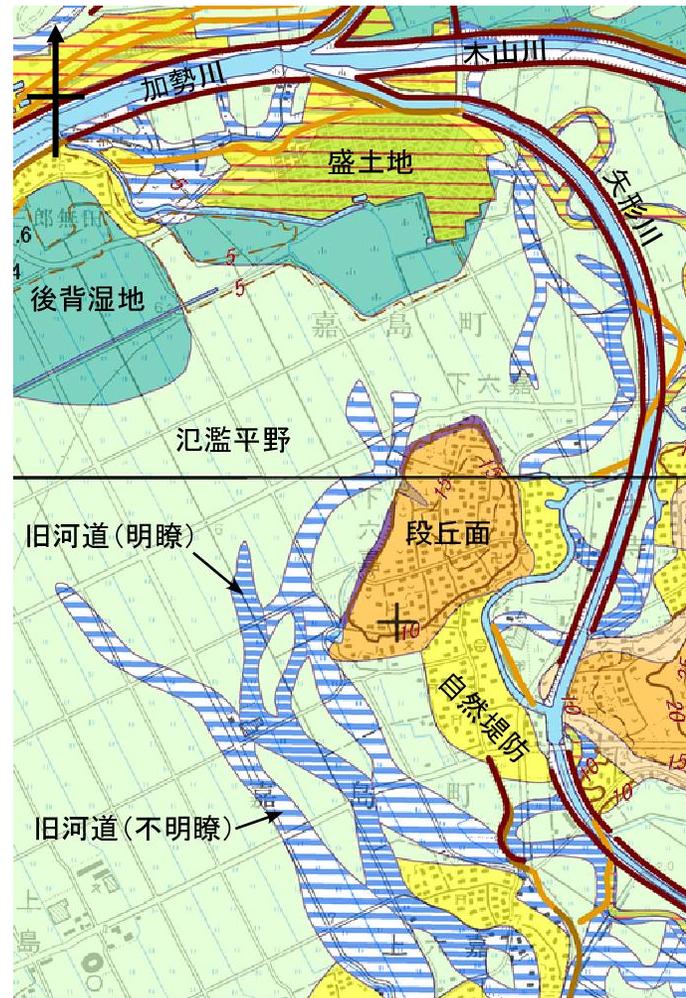
図30 矢形川下流部の地形条件 (国土地理院治水地形分類図から抜粋、加筆)

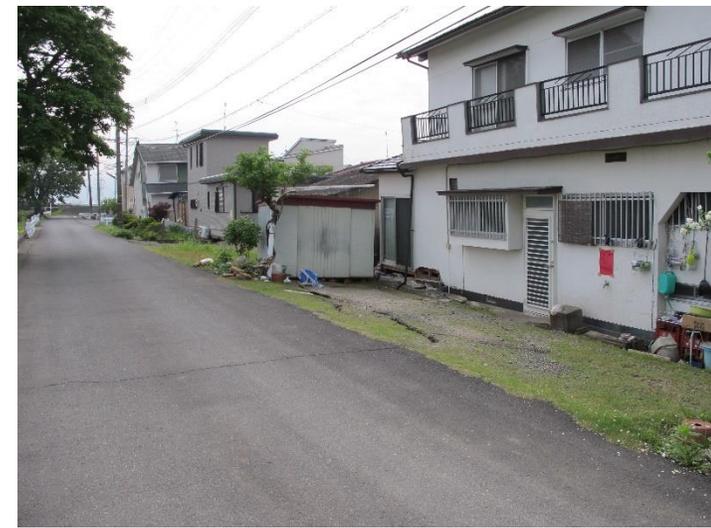
図31 木山川左岸沿い盛土地(秋津町秋田)の住宅団地における不同沈下と開口亀裂

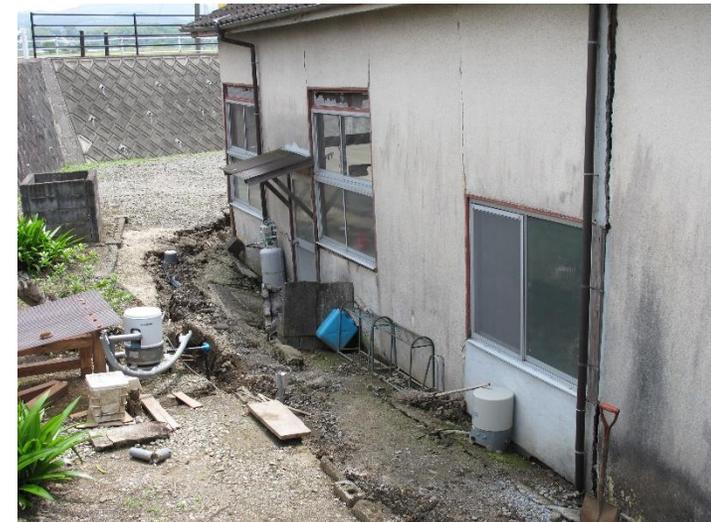
図32 嘉島町上六嘉の旧河道における建築物(上六嘉公民館)の不同沈下

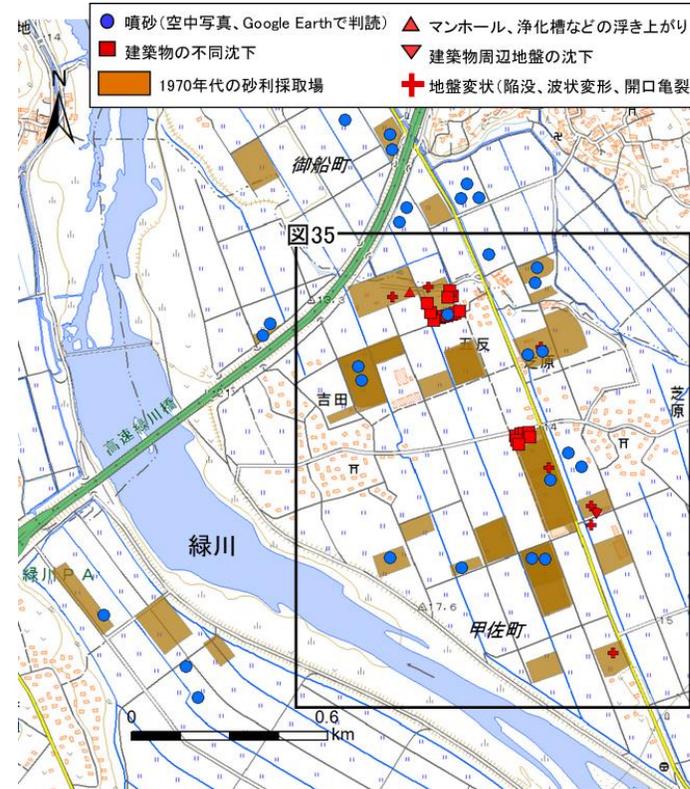
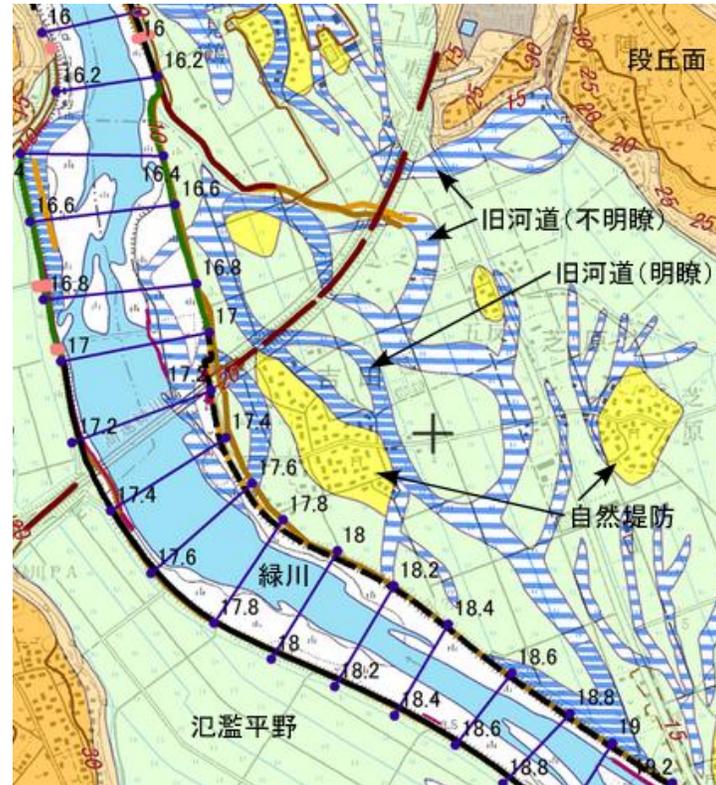
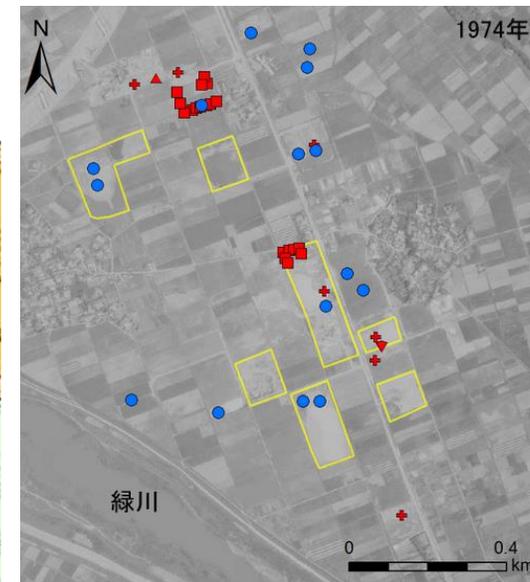
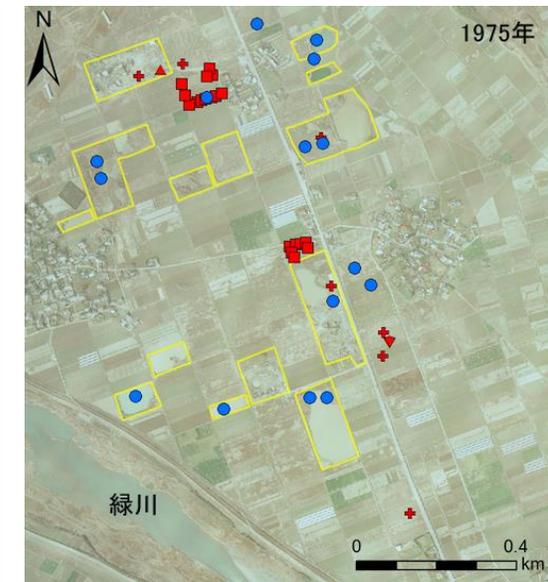
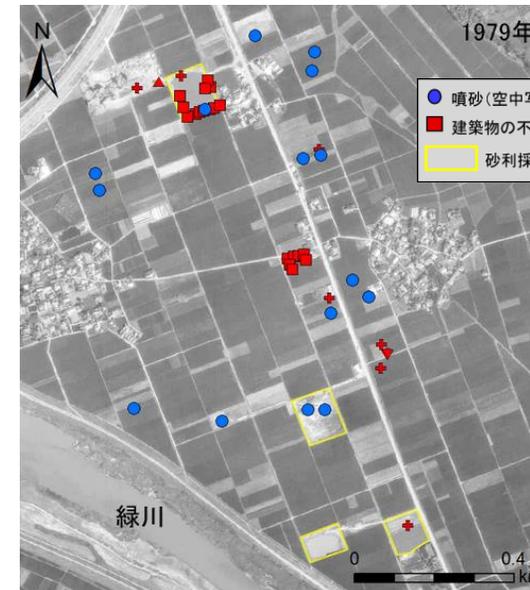
図35 緑川中流域における1970年代の砂利採取場分布と本地震液状化発生地点との関係(国土地理院撮影空中写真MKU742X-C11-9(左上)、CKU7422-C58-23(右上)、KU794X-C2-10(左下)から抜粋)

- 地形区分としては氾濫平野や旧河道に該当する領域で液状化が発生したが、その液状化域の多くは1970～1980年代に砂利採取場が造成され、埋め戻された領域(砂利採取場跡地)に位置している(図33、34、35)
- それらの砂利採取場跡地に造成された住宅団地や事業所では、複数の戸建家屋の不同沈下や事業所駐車場路面の波状変形などが生じた(図33)
- 自然堤防上の集落における液状化発生地点は存在しないようである(図33、34)
- これらのことから、この地区においては砂利採取場埋め戻し土の液状化が生じたと考えられる
