平成 28 年 12 月の茨城県北部を震源とする地震に伴う  
表層崩壊と亀裂の現地調査

Field survey on slope failures and cracks triggered by  
Dec 2016 North Ibaraki Prefecture Earthquake

佐藤 浩 (日本大)・八反地 剛 (筑波大)  
Hiroshi P. SATO (Nihon Univ.), Tsuyoshi HATTANJI

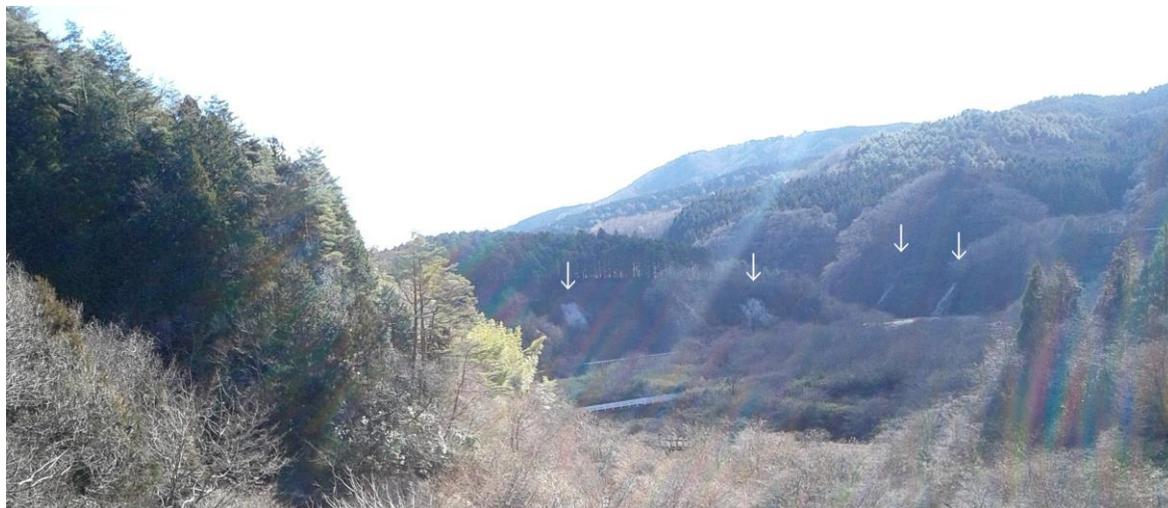
図2 本地震による表層崩壊(場所は図1のC地点を参照)

Fig. 2 The earthquake-induced slope failures (refer to location C in Fig. 1)

図2は新小山橋(図1のB地点)から南向きに撮影した写真であり、4ヶ所(図中に白矢印で示す)の表層崩壊が見られる。いずれも平成23年の地震による崩壊箇所である。遠望した限りでは、植生が剥げ落ちて基部に崩積土があるか認め難かったが、図5で後述するように崩壊面自体がほぼ全面に渡って白色がかって写っていることから、本地震で再崩壊した可能性がある。これら4ヶ所の崩壊は、国土地理院のSAR干渉画像の位相の不連続線に近く、地殻変動性の地表変動の影響を強く受けたと考えられる。

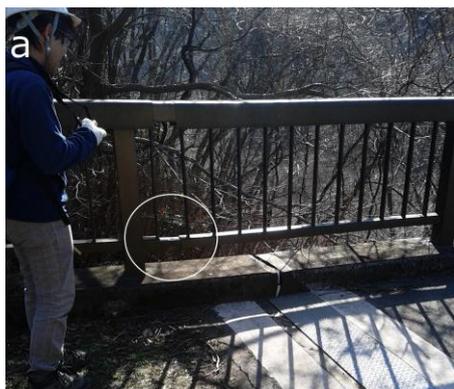
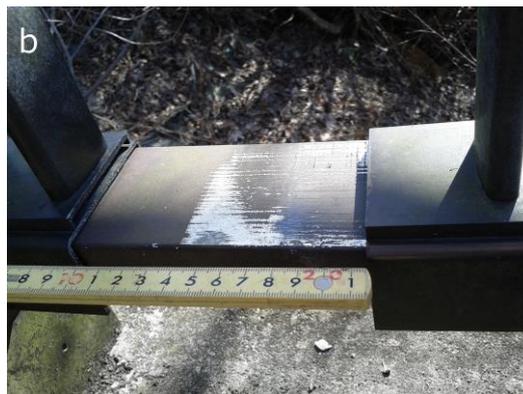
図3 新小山橋(場所は図1のBを参照)の東側の変動

Fig. 3 Deformation at the east side of Shin-koyama bridge (refer to location B in Fig. 1)

図3aは新小山橋の橋桁の東端、南側の欄干を北から南に向かって撮影した写真である。図中の白丸を拡大したのがbである。欄干が西に向かって6cm伸長したような擦痕があり、それほど時間が経過していない痕跡のようである。橋台の局所的な変動を反映している可能性もあるが、地殻変動性の西向き地表変動と調和的である。上下変位は認められなかった。

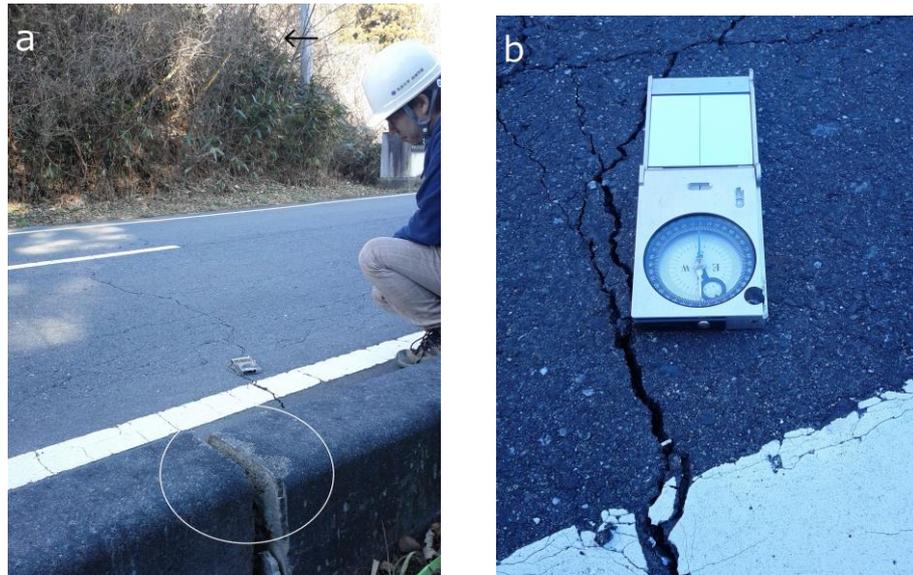
図 4 新小山橋の西側の変動

Fig. 4 Deformation at the west side of Shin-koyama bridge

図 4 a は新小山橋の西端を南から北に向かって撮影した写真であり、路面を拡大した b に示すように、破断面が鮮やかな開口幅 5mm~1cm、走向 NS の亀裂が認められた。周囲の路面には短縮変形は無く、橋桁が東から西向きに移動したような局所的な変形の痕跡は認められなかった。地殻変動性の西向きの地表変動と調和的である。図 4 a の白丸で示した縁石は 2cm の右横ずれを示し、上下成分の変動は認められなかった。縁石の直下基部のコンクリート面に破断は認められなかった。図 4 a の道路の向こう側、黒矢印で示したのは正面に見える道路法面に直交する東向き斜面であるが、それを撮影したのが次の図 5 である。

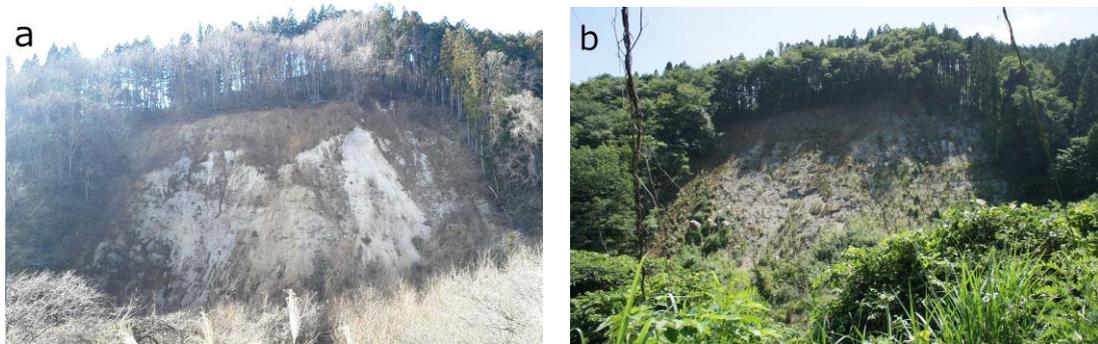
図 5 本地震による表層の再崩壊（場所は図 1 の D を参照）

Fig. 5 The earthquake-induced reactivated shallow disrupted slope failures (refer to location D in Fig. 1, Fig5a, taken on 30 Dec 2016; b, taken on 8 Jul 2014)

図 5 a は、図 4 a の道路法面に直交する東向き斜面を西向きに撮影した写真である。この場所は、平成 23 年の地震でも崩壊した斜面である。尾根から斜面に沿って 5m 下方までは茶色に風化した面が見られる。しかし、それより斜面下方では表層が基部までずれ落ち、白色がかった崩壊面がむき出しとなっていたほか、植生も残っていなかった。図 5 b は、同じ斜面を平成 26 年 7 月 8 日に撮影した写真である。平成 23 年から 3 年経過すると貧弱ながら植生が回復している。撮影した季節は異なるものの、図 5 b と比較して図 5 a は斜面が全体的に白色がかったことから、本地震で再崩壊したと考えられる。

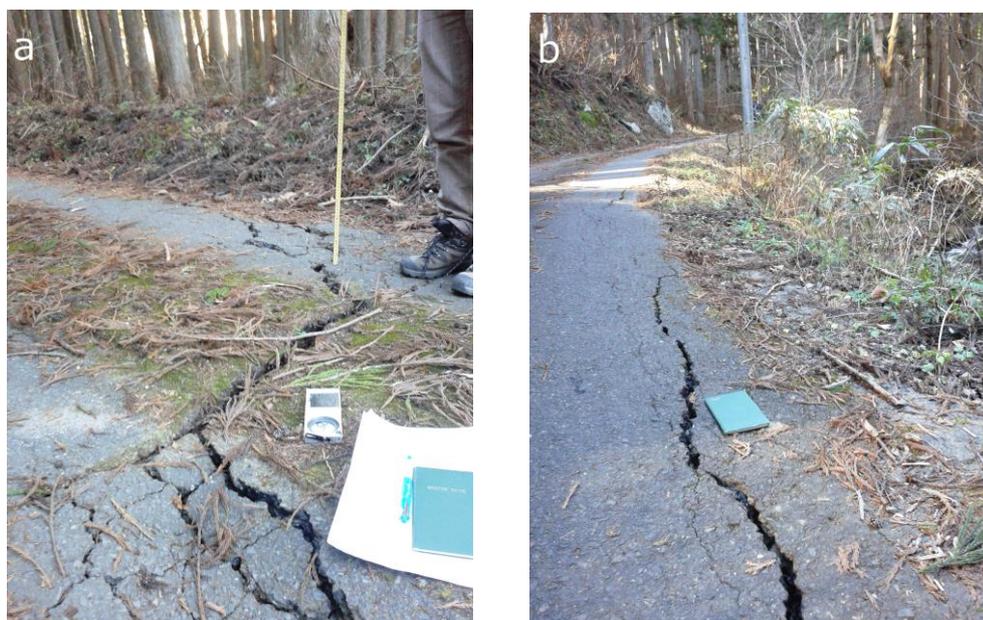
図 6 持山地区の南の路面の亀裂（図 6 a, b の場所は図 1 の F, G を参照）

Fig. 6 The earthquake-induced cracks on the road, S of Mochiyama area (for Fig. 6a and 6b, refer to location F and G in Fig. 1)

持山地区の南では図 6 a のように、市道の舗装を横切って開口幅 5cm、走向  $N20^{\circ} W$ 、深さ 20cm の亀裂を見出した<sup>7)</sup>。上下成分の変動は認められなかった。市道の両側の林地からなる緩斜面の延長上に亀裂を追跡することはできなかった。図 1 の地点 A 付近では根から東向きに倒れた 3 本の立木を認めたほか亀裂は見いだせず、図 6 a を地表地震断層と言うには無理がありそうである。図 6 a の北へ約 2m 程度にも同様な亀裂が認められたが、平成 27 年 10 月撮影のストリートビューによれば本地震の前から存在していた。

図 6 b は路肩が河岸に向かって局所的にずれた変動と考えたが、図 1 の地点 G と H の間に路肩の亀裂が断続的に続いていたため、地点 G と H を含む斜面が一体的に河岸へ、すなわち東向きに移動した地すべり性地表変動を反映している可能性がある。
