平成29年7月九州北部豪雨災害調査

2017年7月9日調査

福岡教育大学

黒木貴一

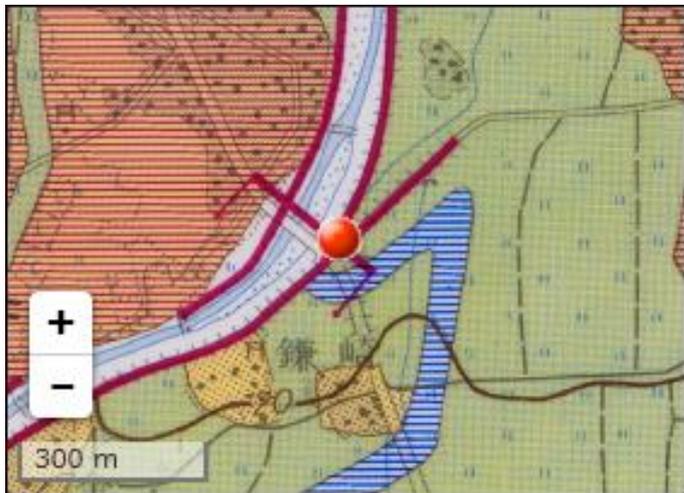
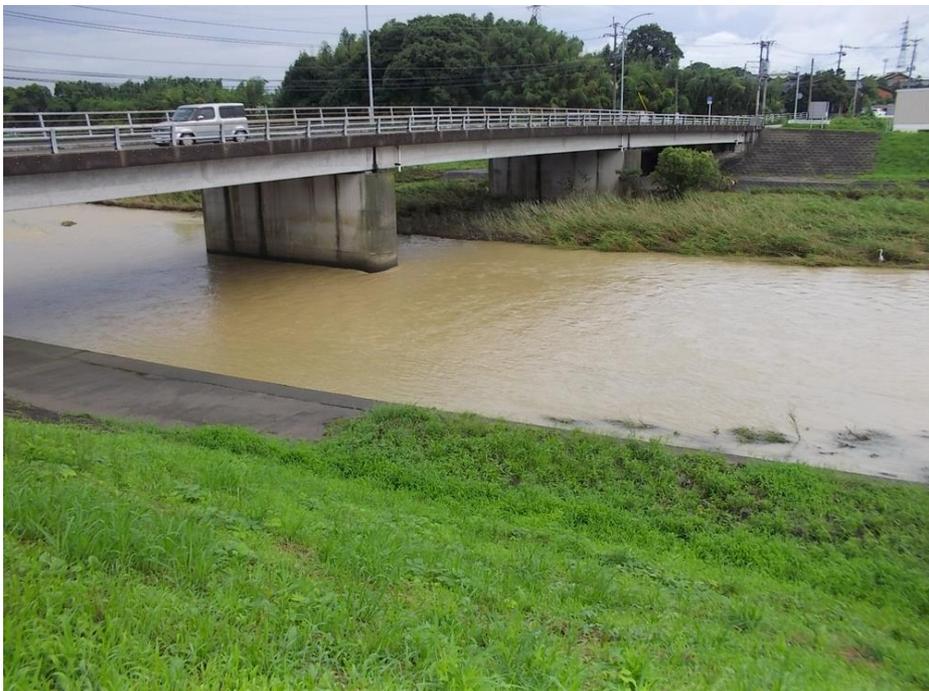
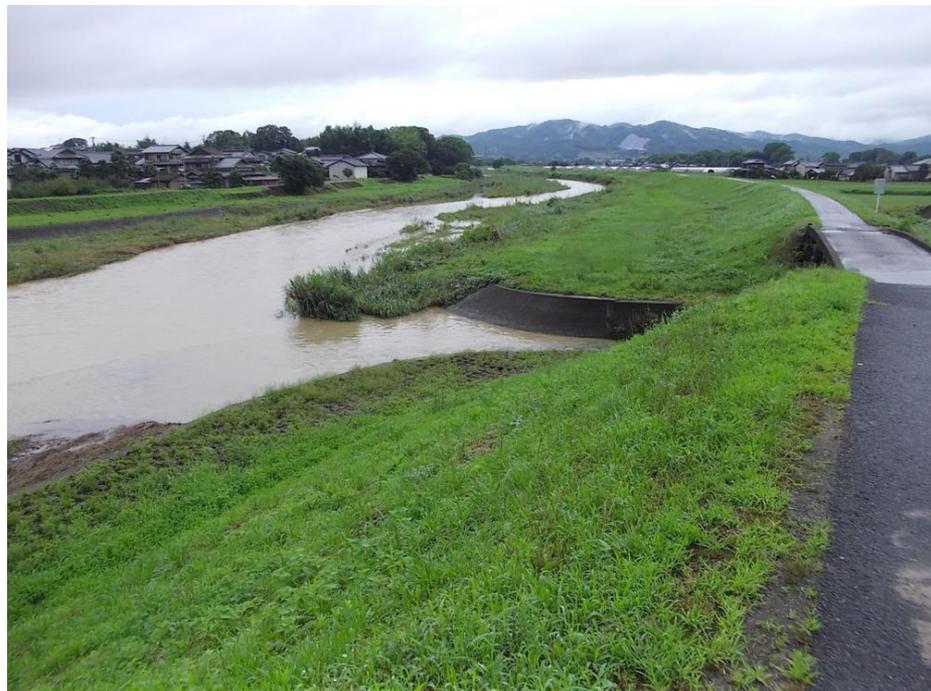
鎌崎

ここは佐多川下流である。上流の寺内ダムの洪水コントロールにより被害は生じていないが濁水がいまだ流下している。普段の日曜と変わらない人々の暮らしが特に台地上では見られる。

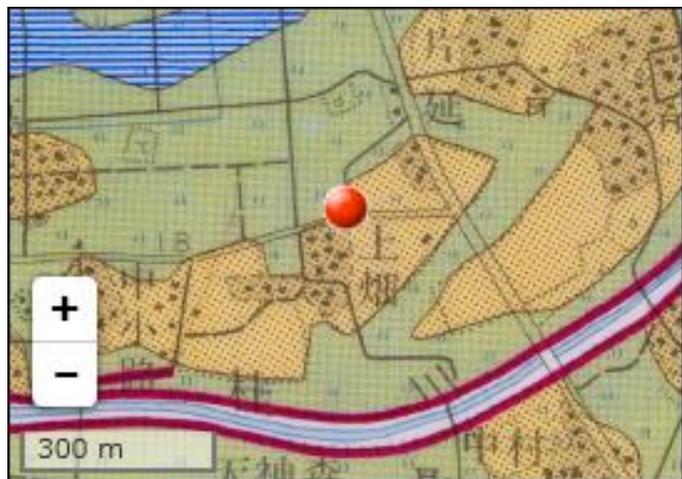
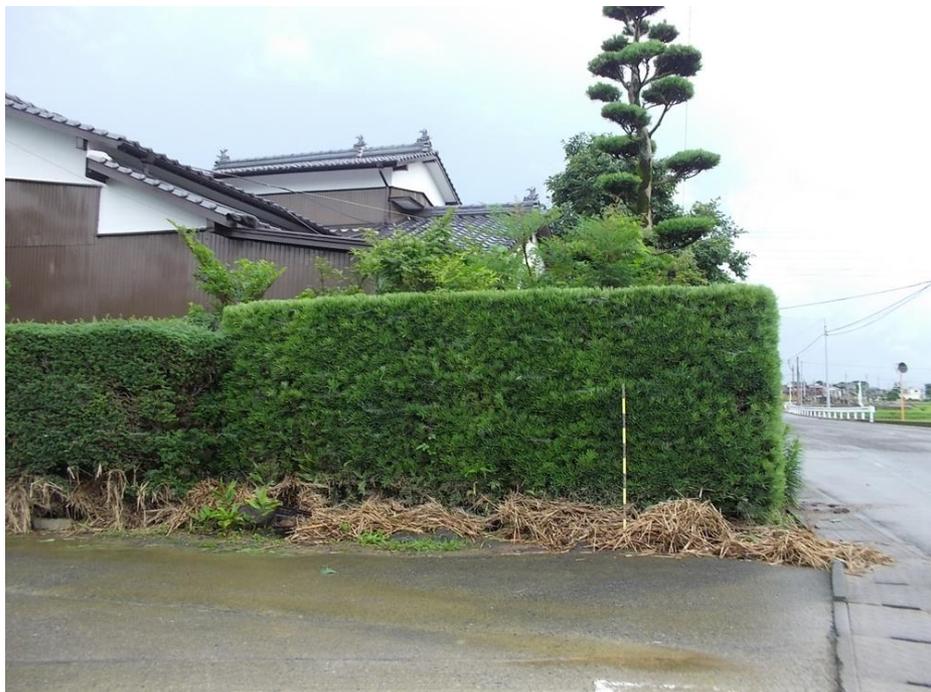
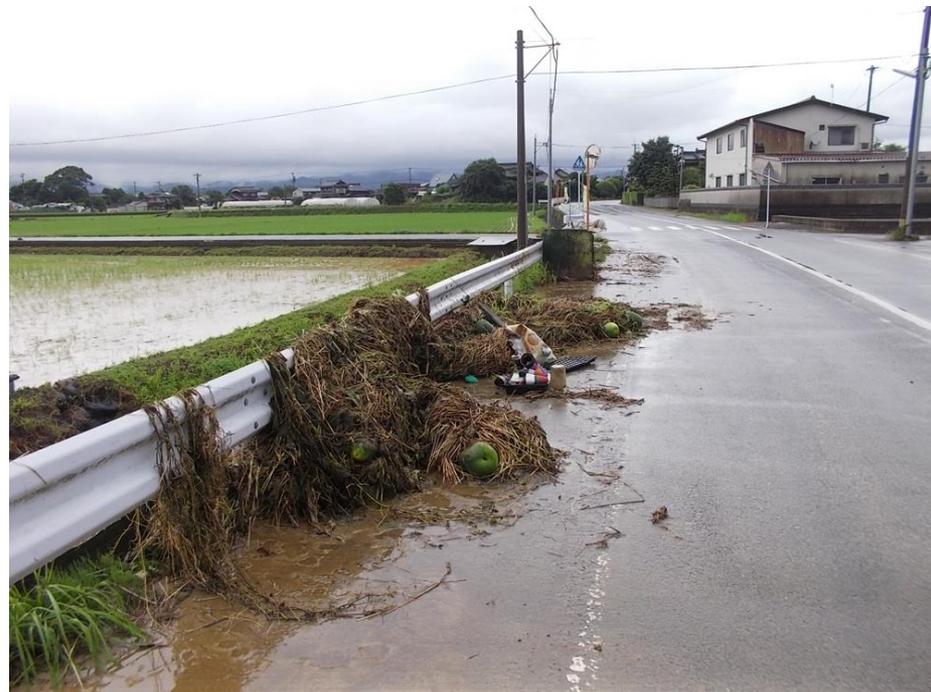
上畑

自然堤防の集落でも床下浸水が生じた。氾濫平野では約1.5m程度の浸水深があった。トラッシュの大半は農作物(わら)である。この付近の集落では地区ごとに共同での清掃作業が行われていた。

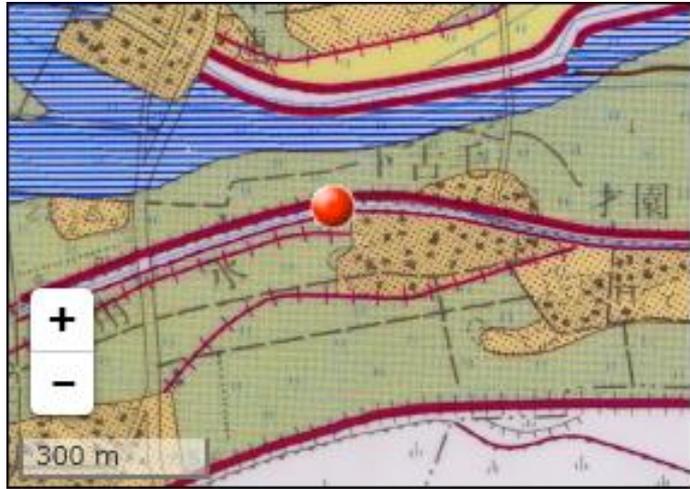
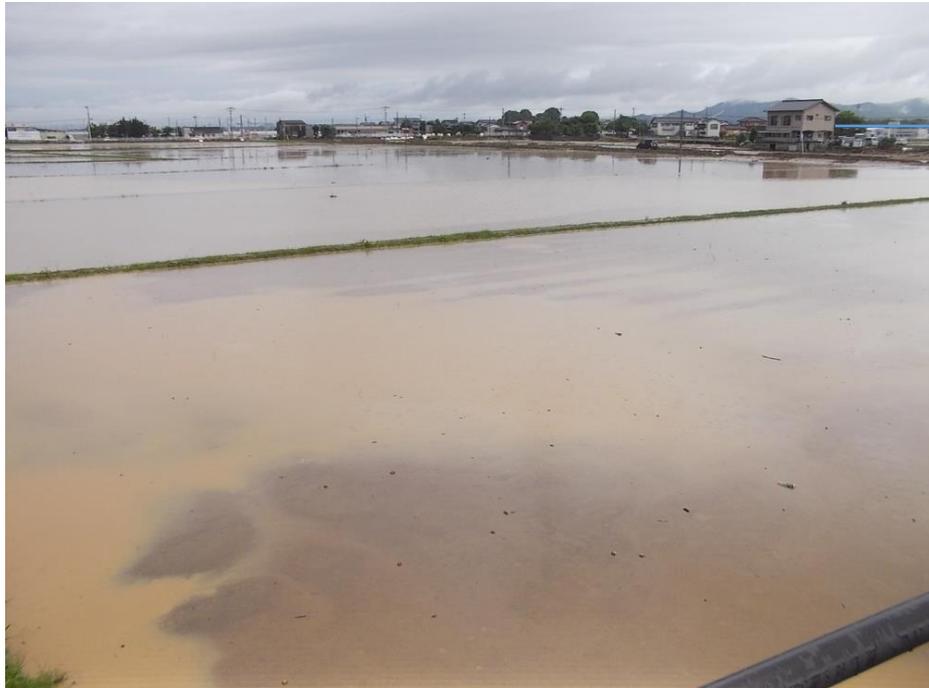
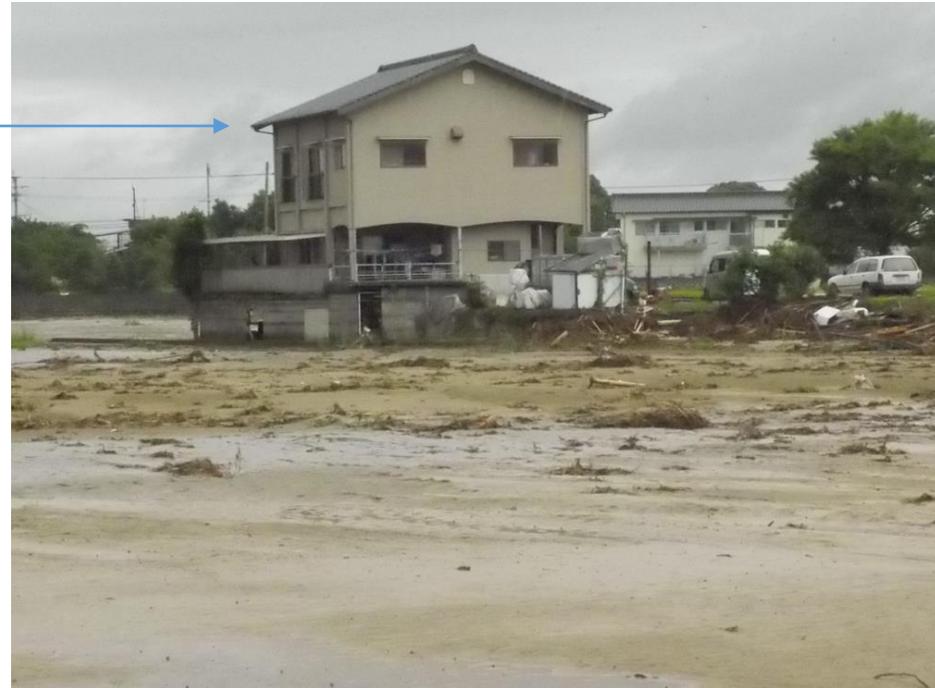
田中

氾濫平野は旧河道も含め一面の泥の海と化した。水路上には流木が残されている。この土地(旧河道)にある家屋が1軒、被害を受けている。一方、自然堤防の集落での被害はみられないか少ない。

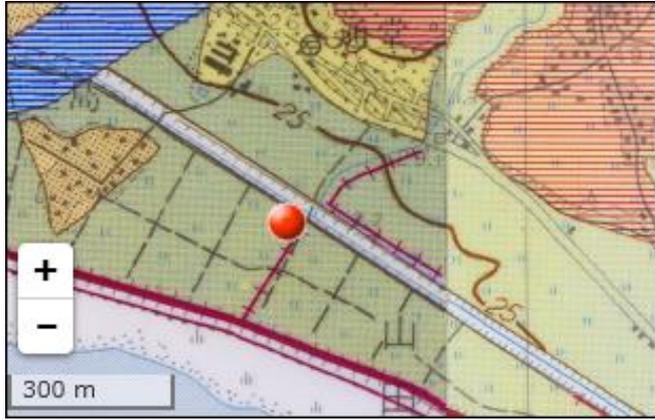
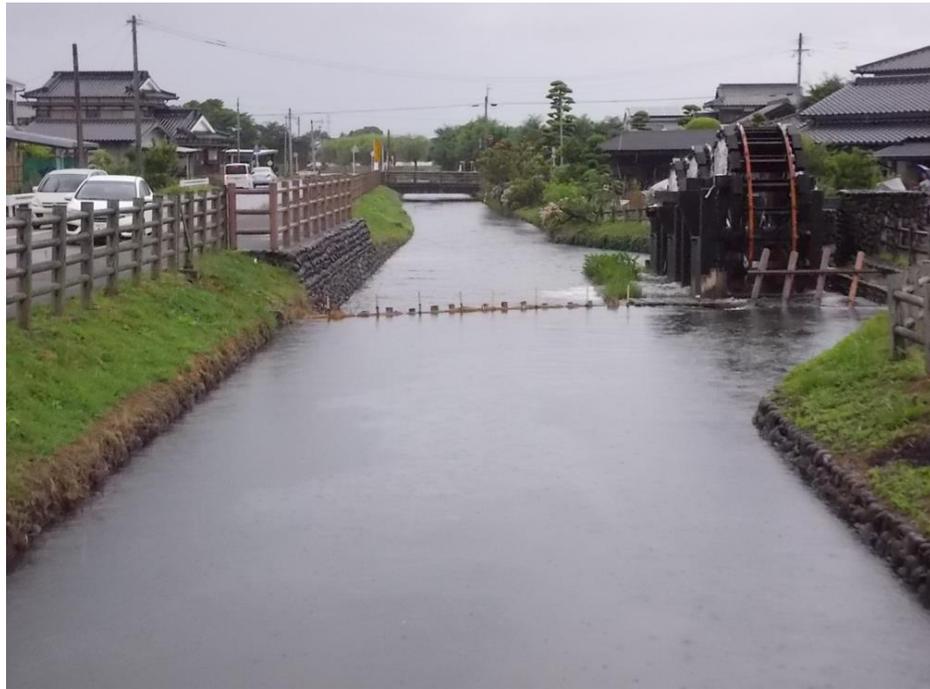
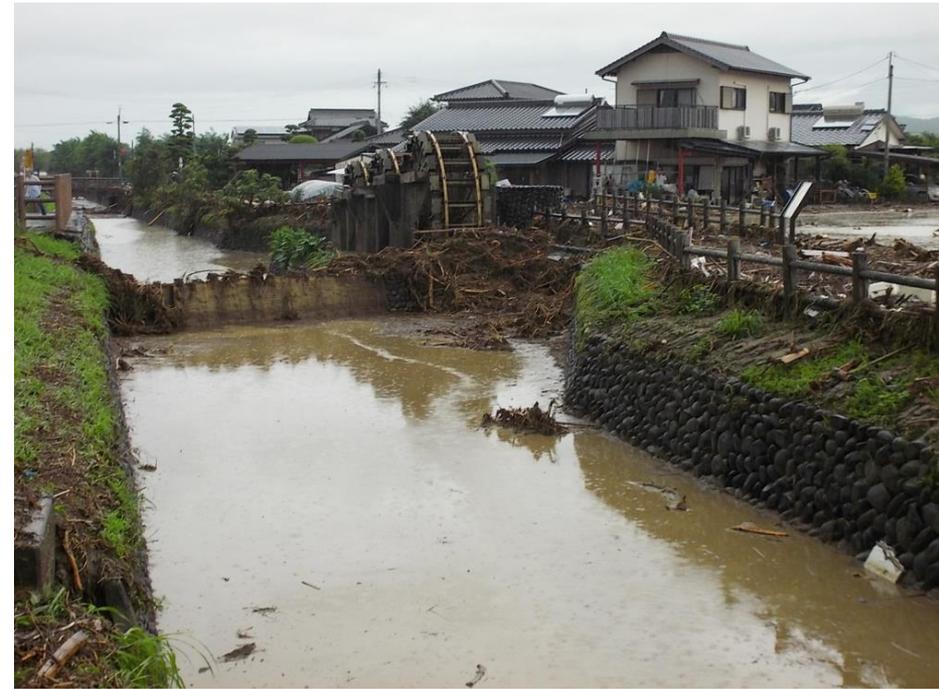
山田

朝倉の三連水車は、山田井堰で導水され堀川運河を流れる用水水位をさらに高める施設である。土砂とトラッシュが押し寄せ機能を停止した。灌漑域への大きな影響が想定される。これは福岡県の小学校教材等で頻用される努力や工夫の施設であり、早期の復旧が望まれる。近傍では宅地や柿畑への土砂・流木による被害が著しく、懸命の復旧活動が開始された。

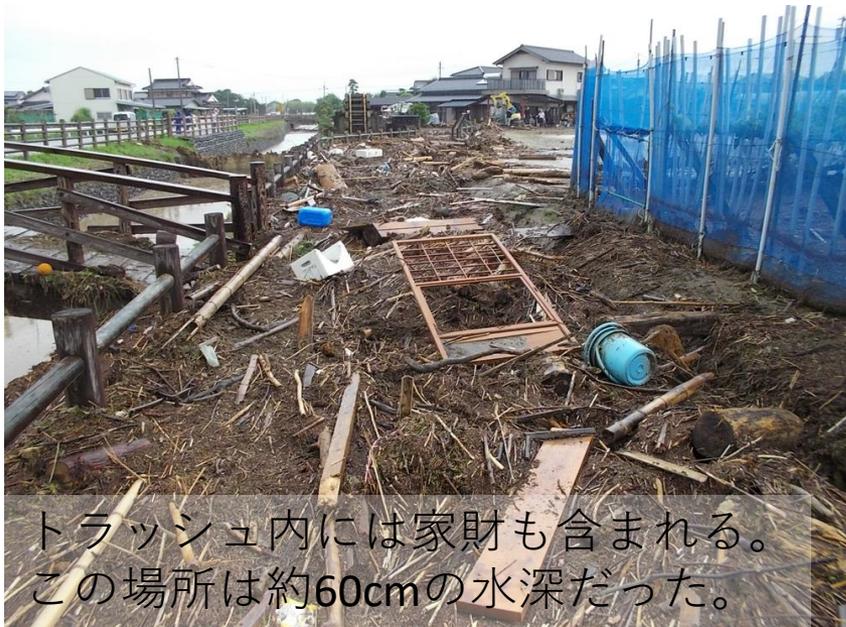
トラッシュ内には家財も含まれる。
この場所は約60cmの水深だった。

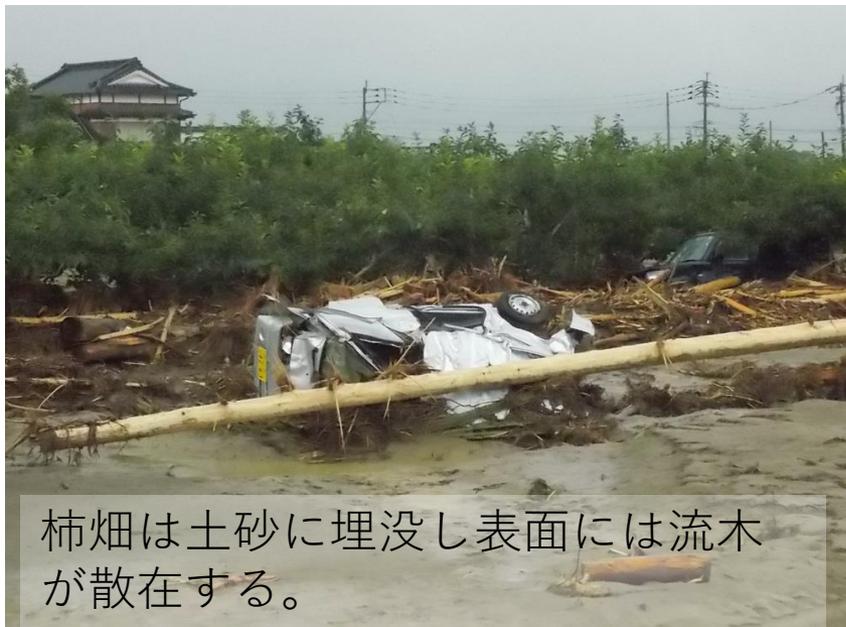
柿畑は土砂に埋没し表面には流木
が散在する。

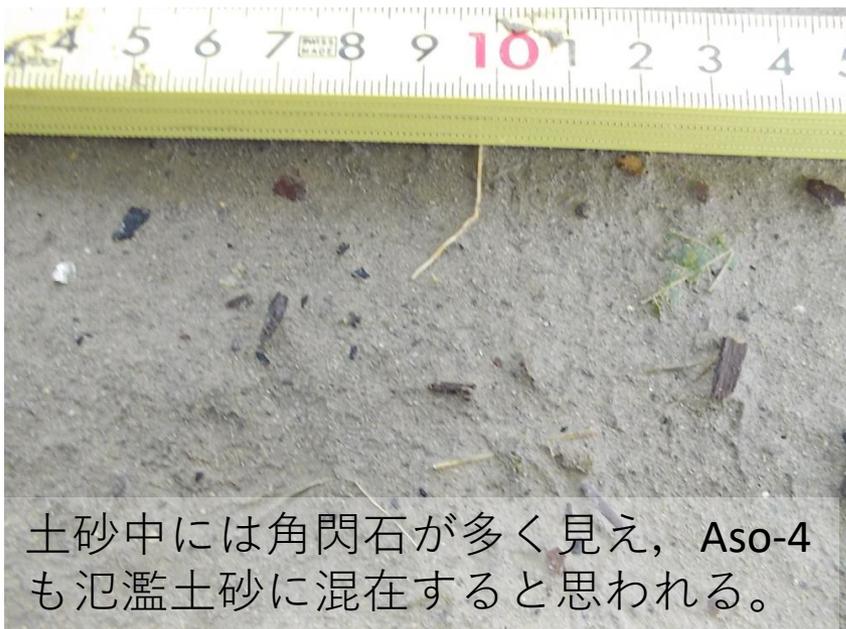
土砂中には角閃石が多く見え、Aso-4
も氾濫土砂に混在すると思われる。

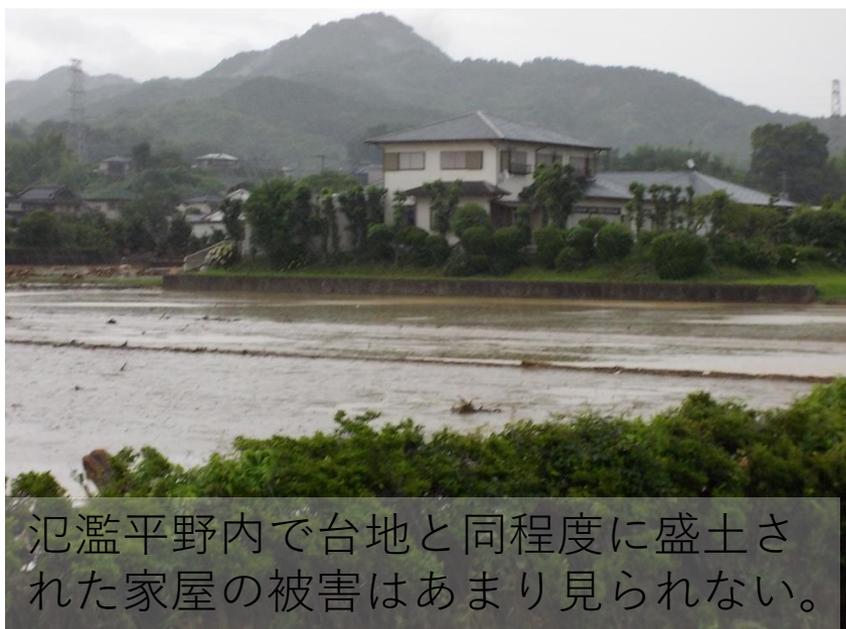
氾濫平野内で台地と同程度に盛土さ
れた家屋の被害はあまり見られない。

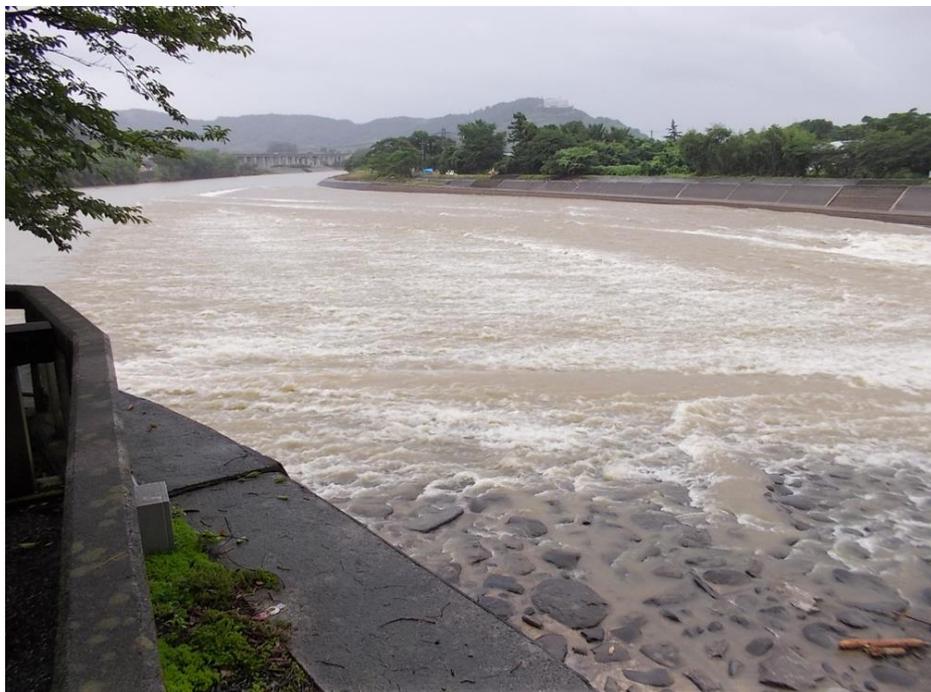
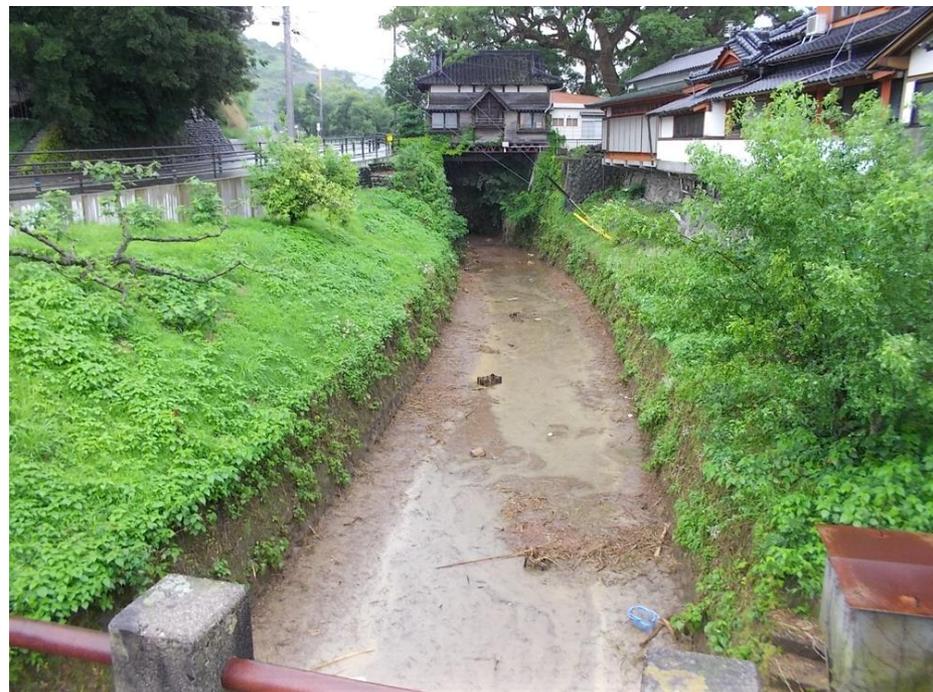
恵蘇宿

山田井堰は、筑後川を斜めに堰き止める固定堰だが、濁水で覆われていた。基盤岩を掘削した水門に続く堀川運河に流木や濁水が侵入しているが、堰ともに被害はない。本堰は人々の努力や工夫が伝えられる福岡県の小学校教材(古賀百エが造った)であり、ペシャワール会のアフガニスタンでの灌漑事業のモデルとなった。

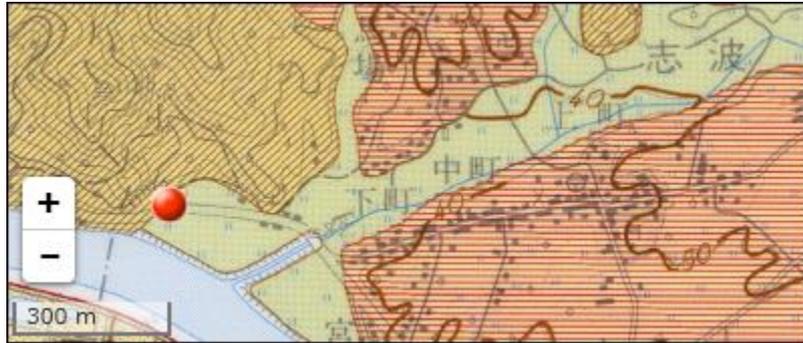
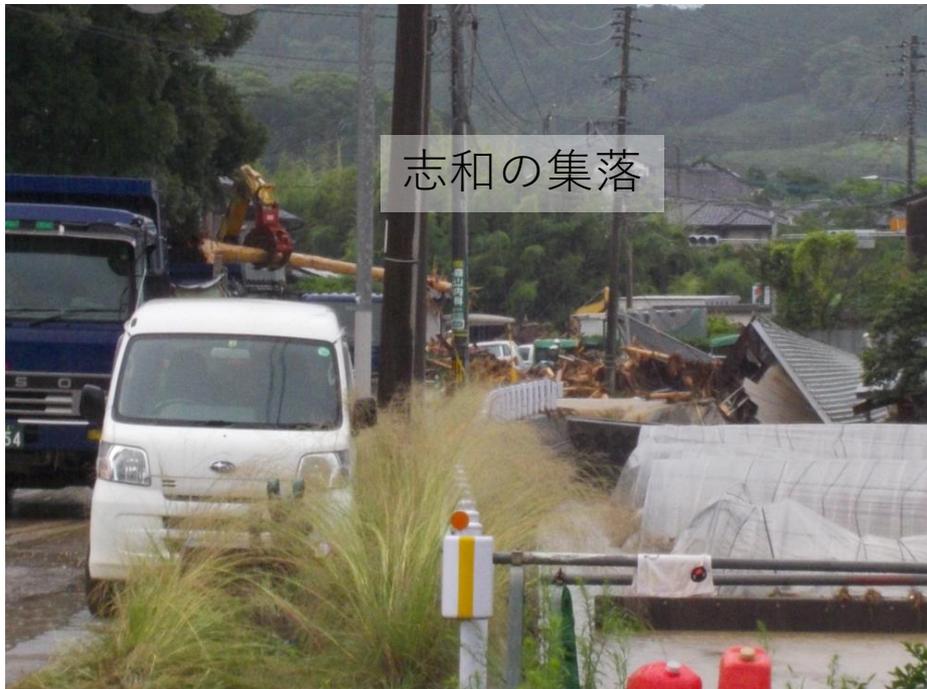
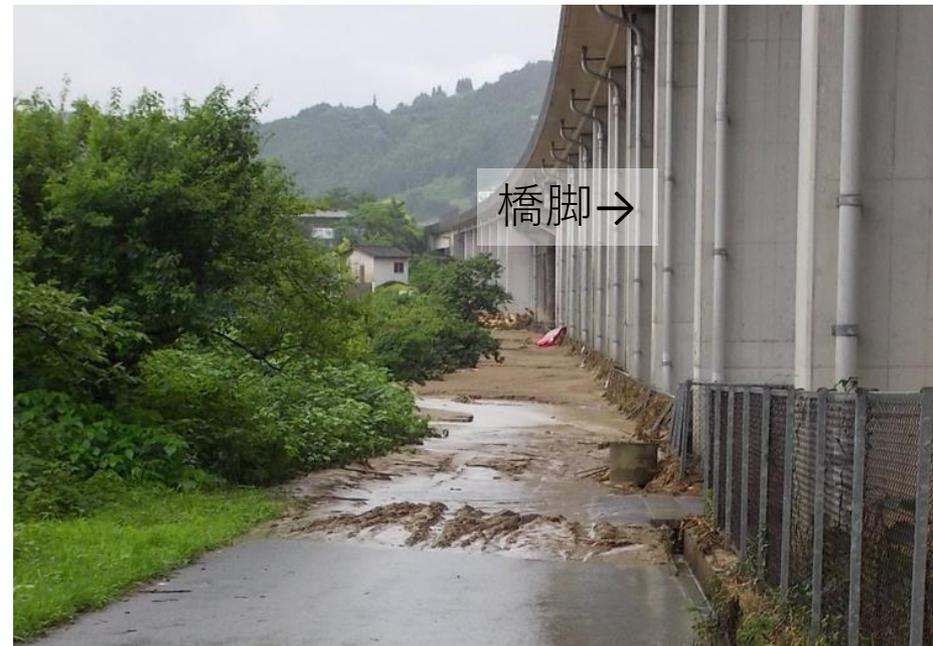
志和

志和には通行止めで接近できないが、土砂と流木の除去が懸命に進められている。これは氾濫平野を土砂と流木が埋積した結果である。土砂等は大分自動車道橋脚を通過し果樹園(柿とブドウを確認)に侵入した。この付近の土砂は淘汰の良い中粒砂。

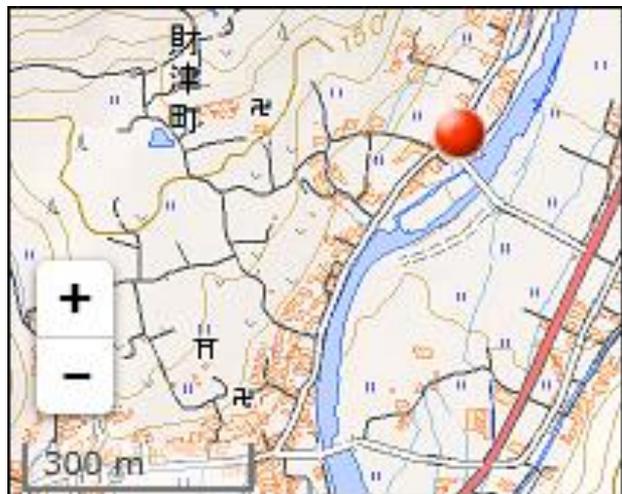
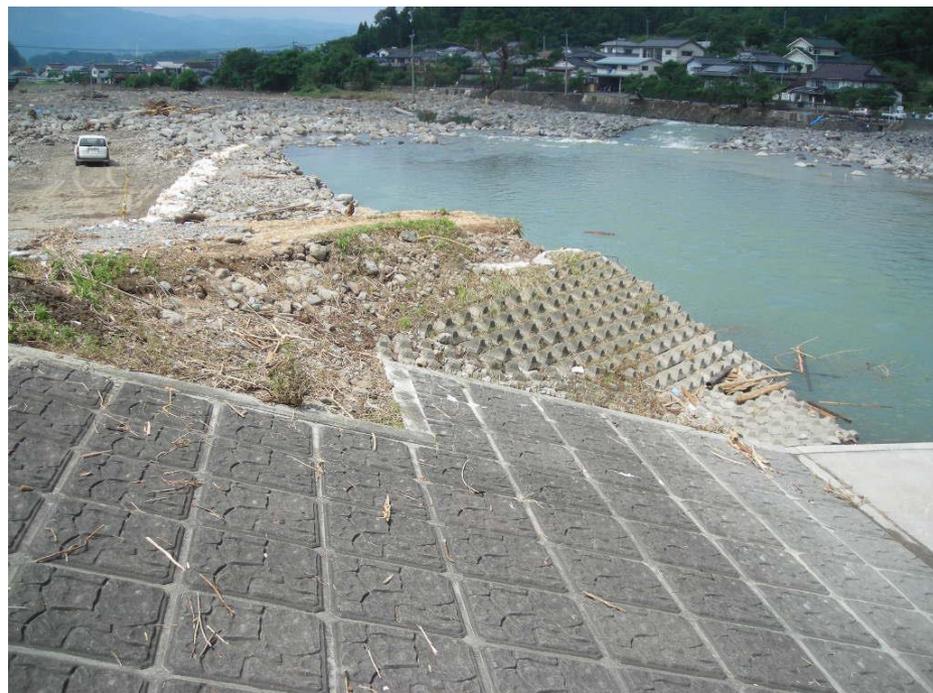
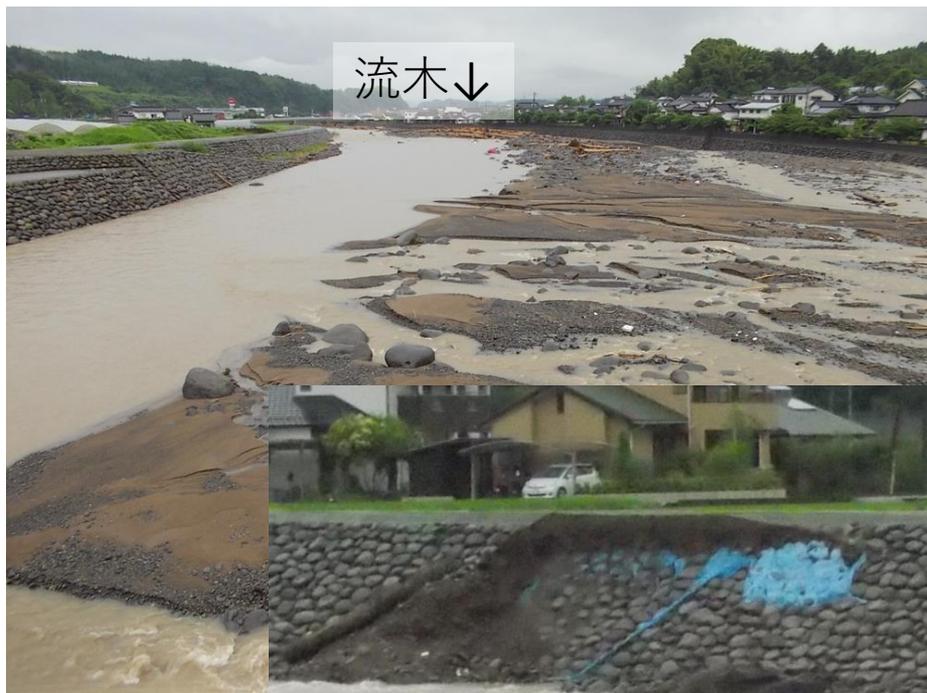
財津町

平成24年7月九州北部豪雨災害で左岸堤防破堤で甚大な被害の出た場所では、今回被害は見られなかったが、河道内に多くの土砂と流木が堆積した。流木は中州を構成する礫堆の頂部に残る。一部左岸堤防に洗堀による被害が出た。

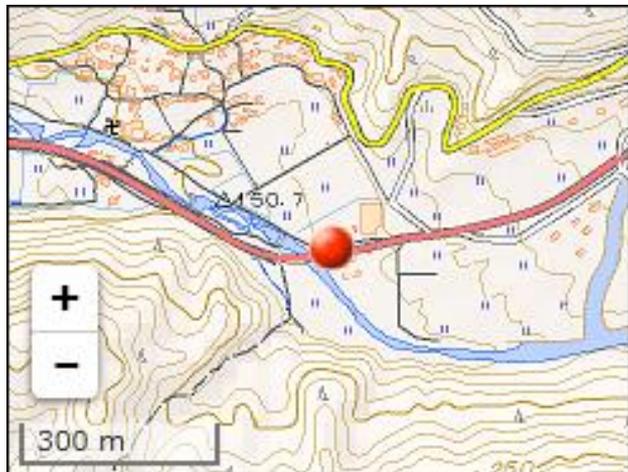
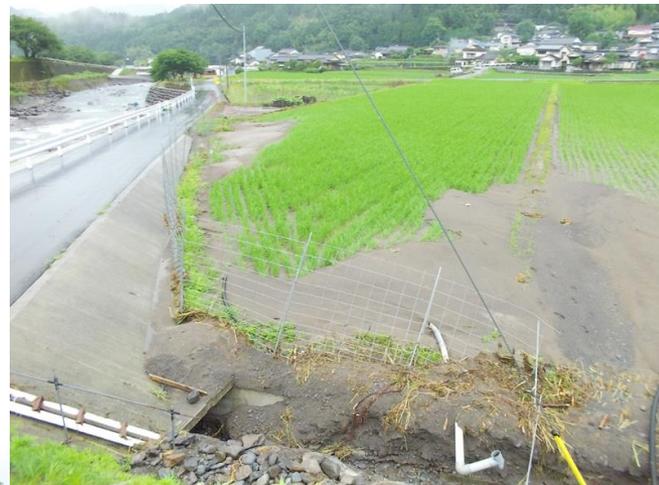
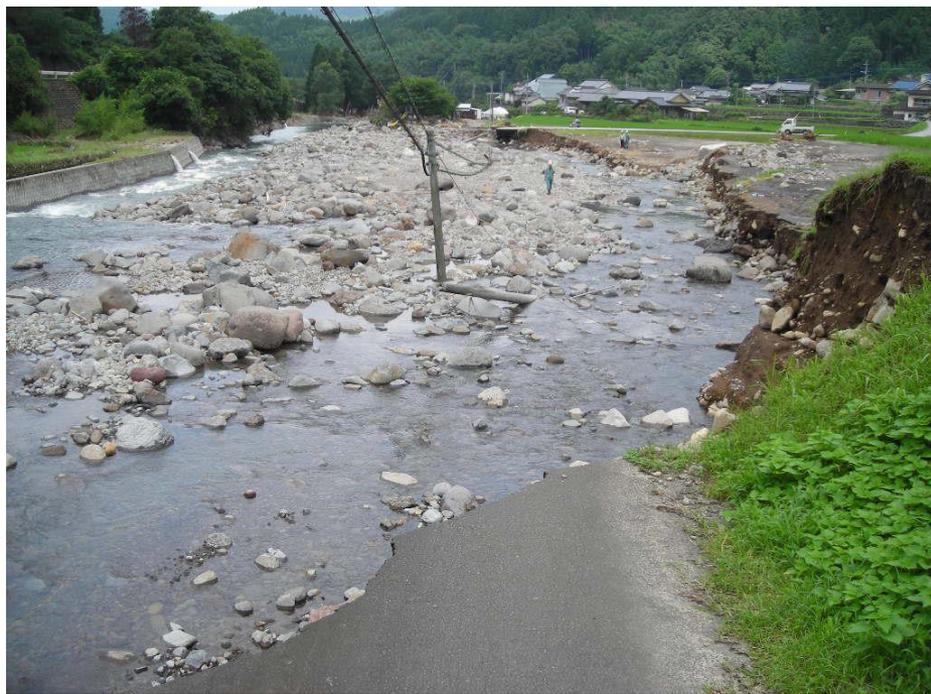
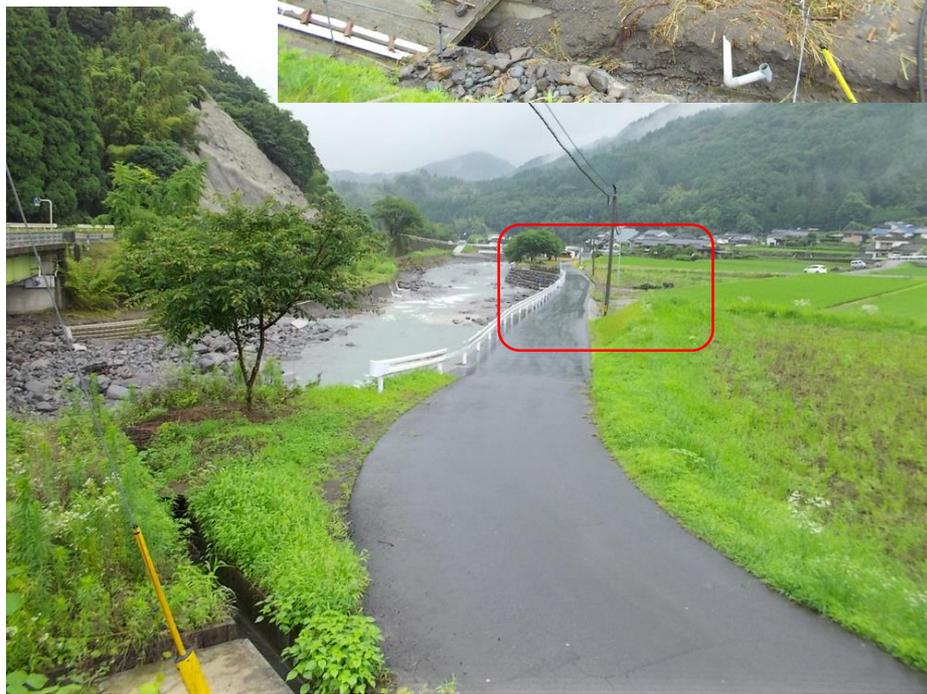
秋原

平成24年7月九州北部豪雨災害で被害の出た場所で、再び小規模ながら河岸浸食と土砂被覆による被害が生じた。

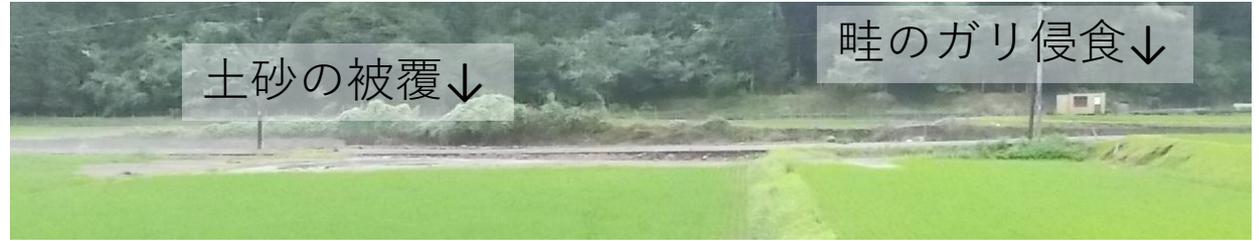
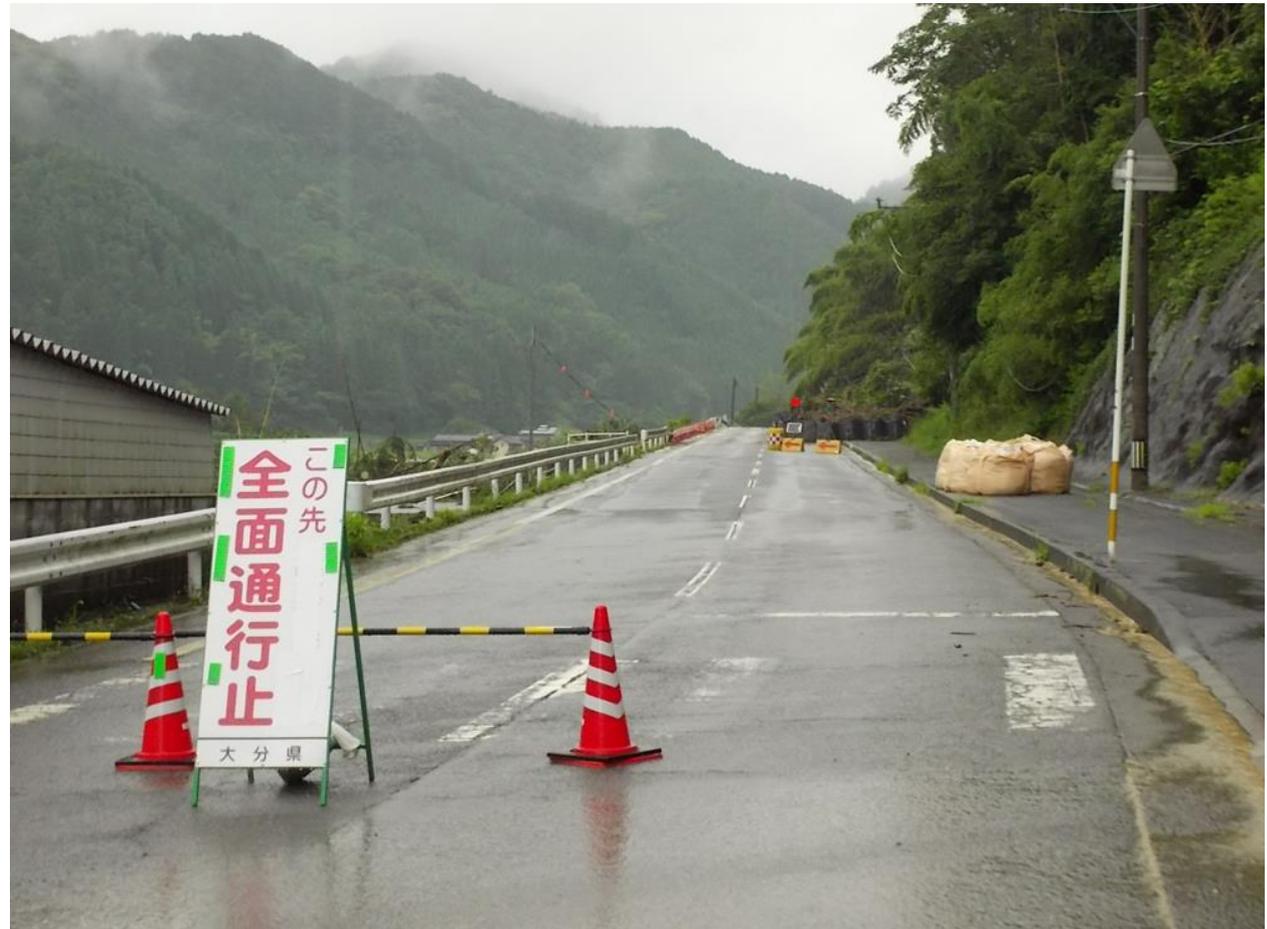
小野

この通行止めより先、約1.5kmに斜面崩壊による堰き止めで生じた土砂ダム(天然ダム)が形成されている。入域には日田市の許可が必要。水田一部は土砂が覆い、畦はガリ侵食による凹地が見られる。

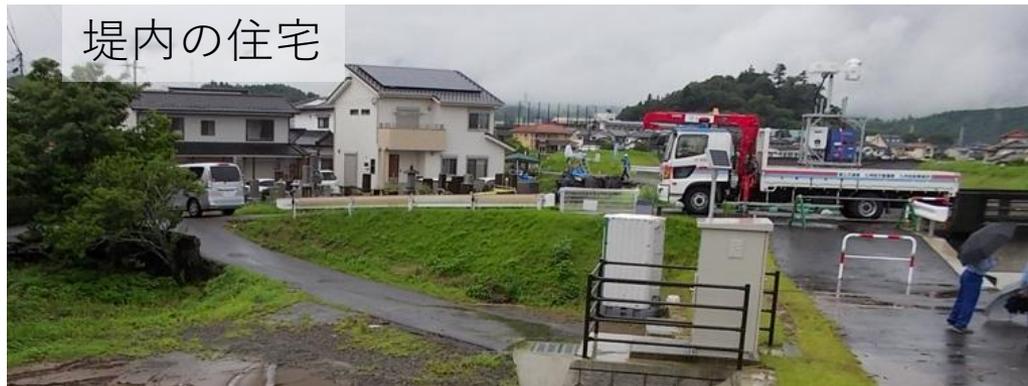
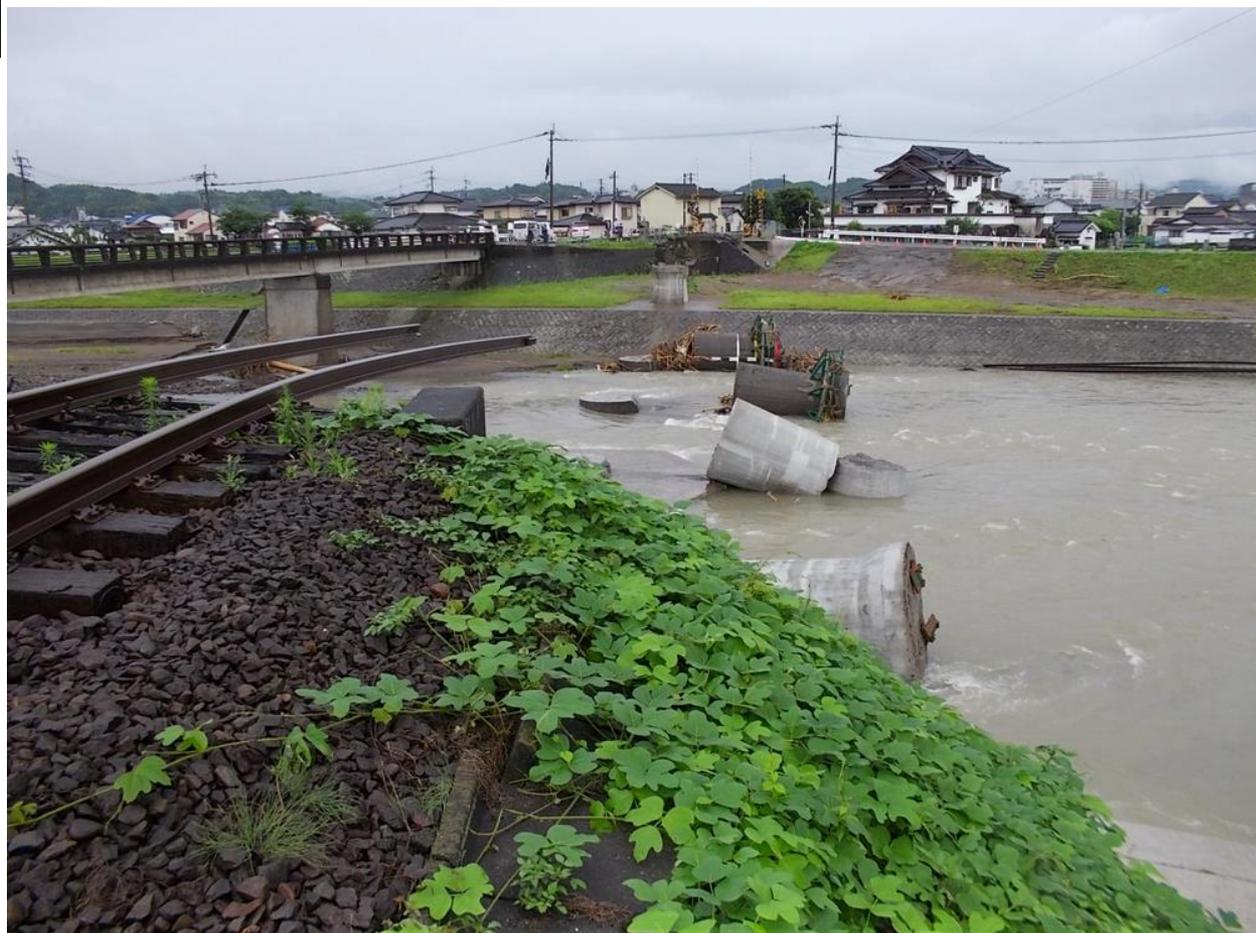
丸の内町

久大本線は、花月川の渡河地点で崩壊した。橋脚が原形を留めたまま転倒している。写真左の橋欄干にはトラッシュが残るため、堤内は自然堤防でも一時浸水したと思われる。

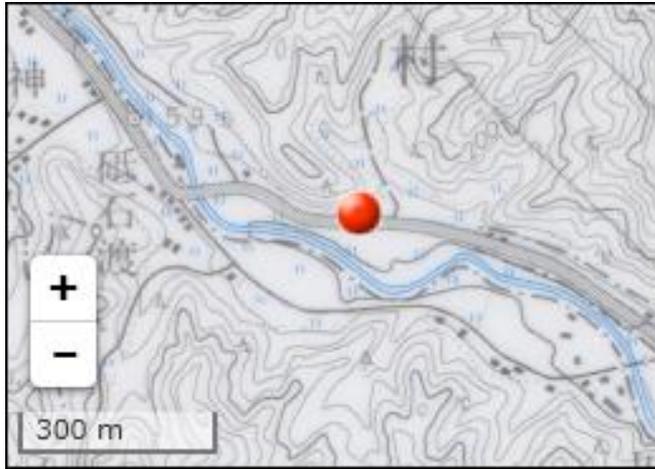
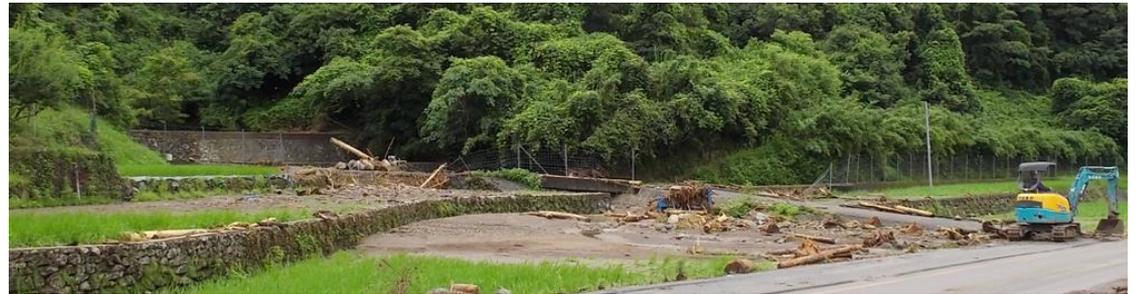
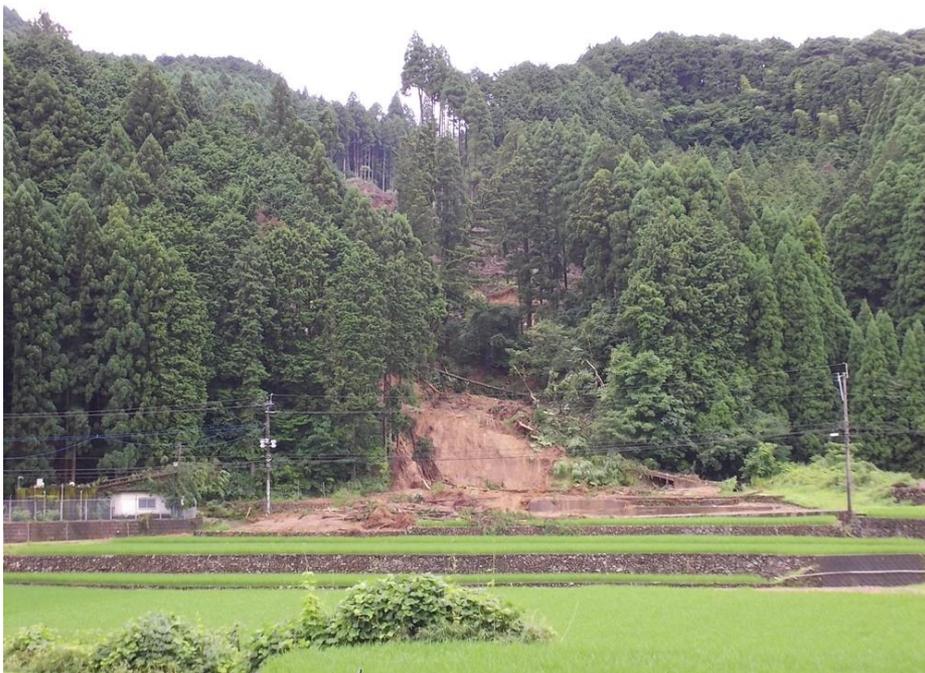
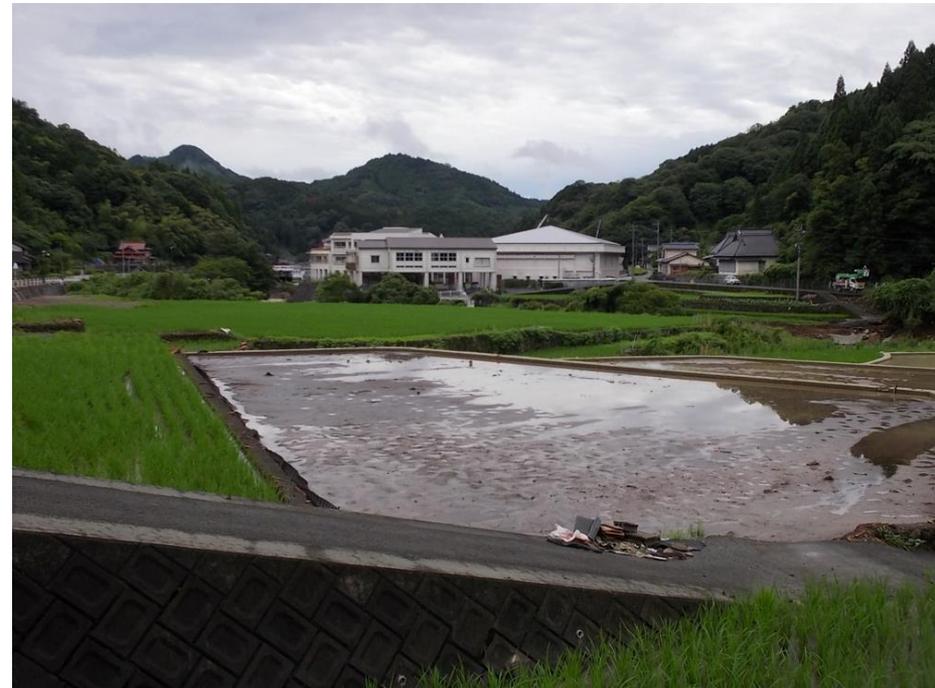
中崎

側面の山地では斜面崩壊，中央の宝珠山川の谷では土砂の被覆が見られる。山地溪流からは，中央の谷に土砂や流木が排出された。

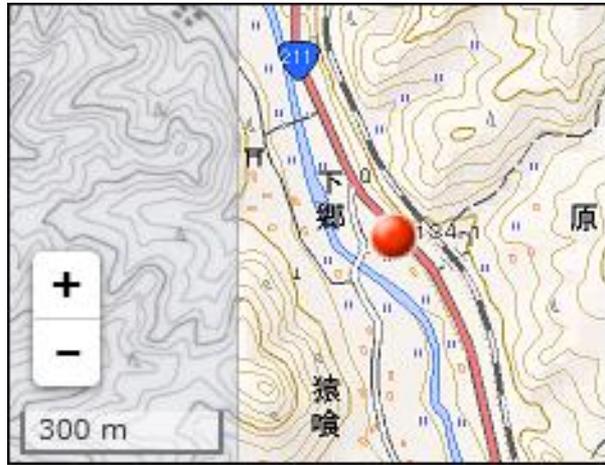
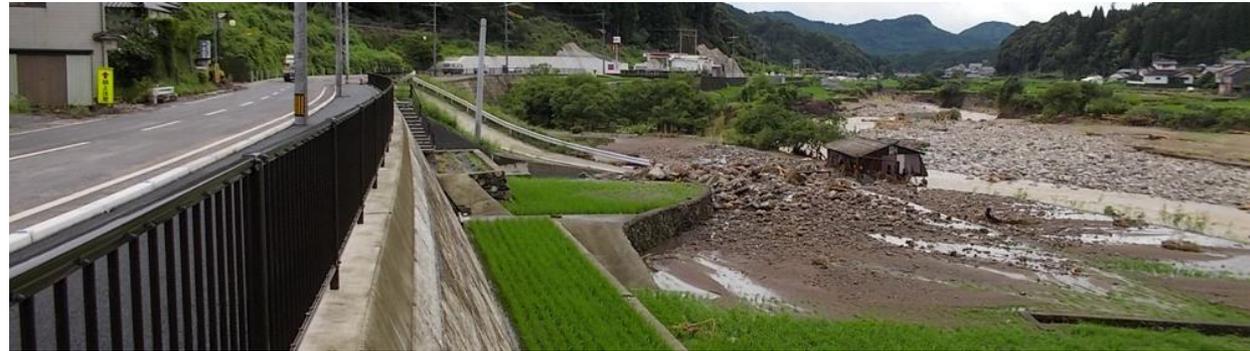
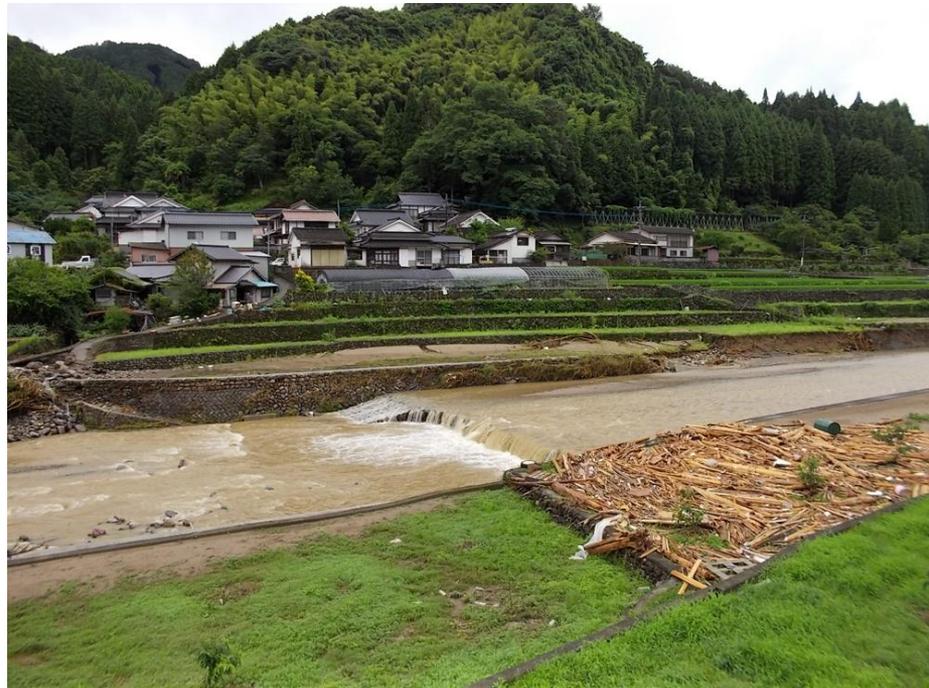
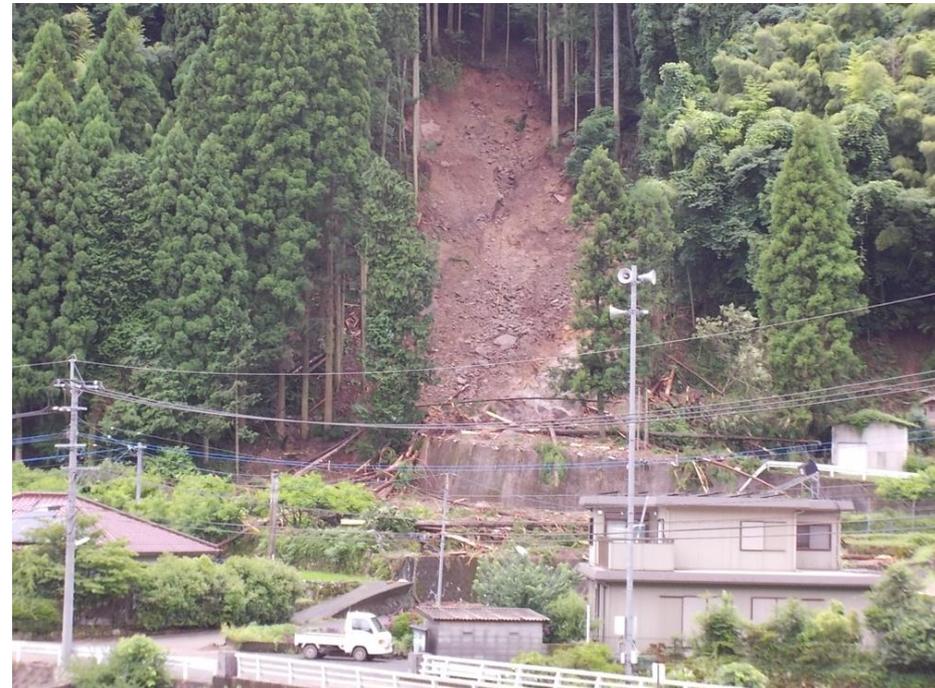
下郷

側面の山地では斜面崩壊，中央の谷では土砂と流木の被覆が見られる。山地溪流からは，中央の谷に土砂や流木が排出された。中崎と被害関連の地形プロセスの組み合わせが同じ。
