平成29年7月九州北部豪雨災害調査

2017年7月9日調査

福岡教育大学

黒木貴一

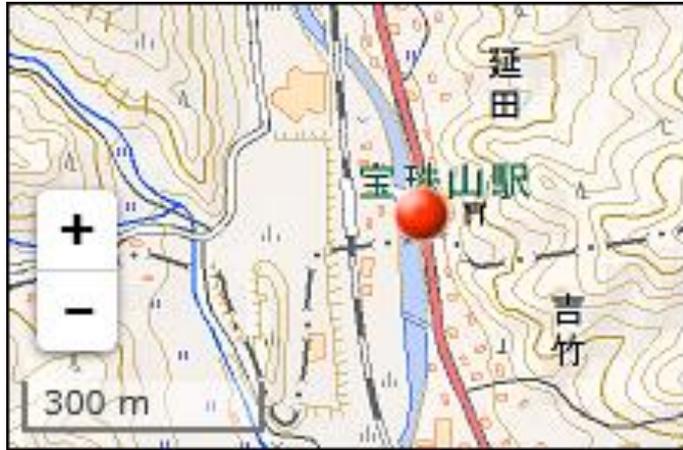
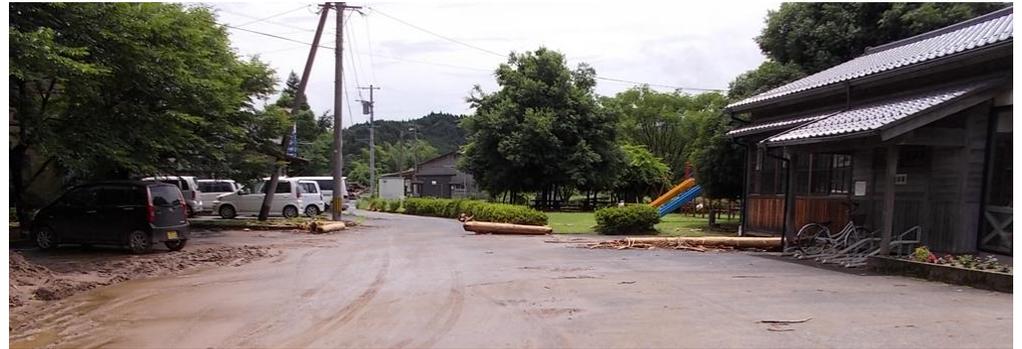
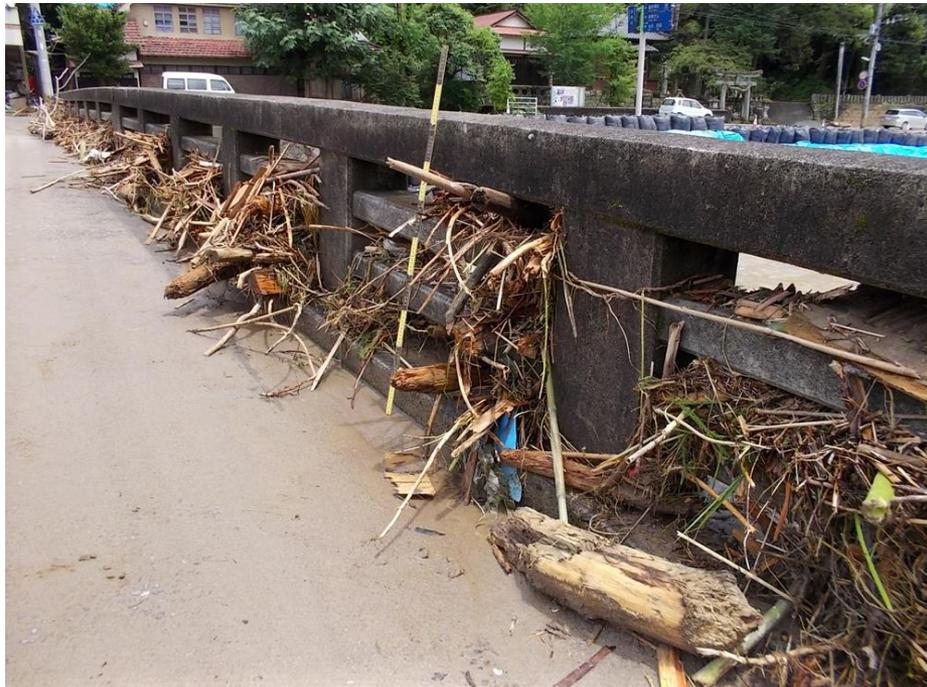
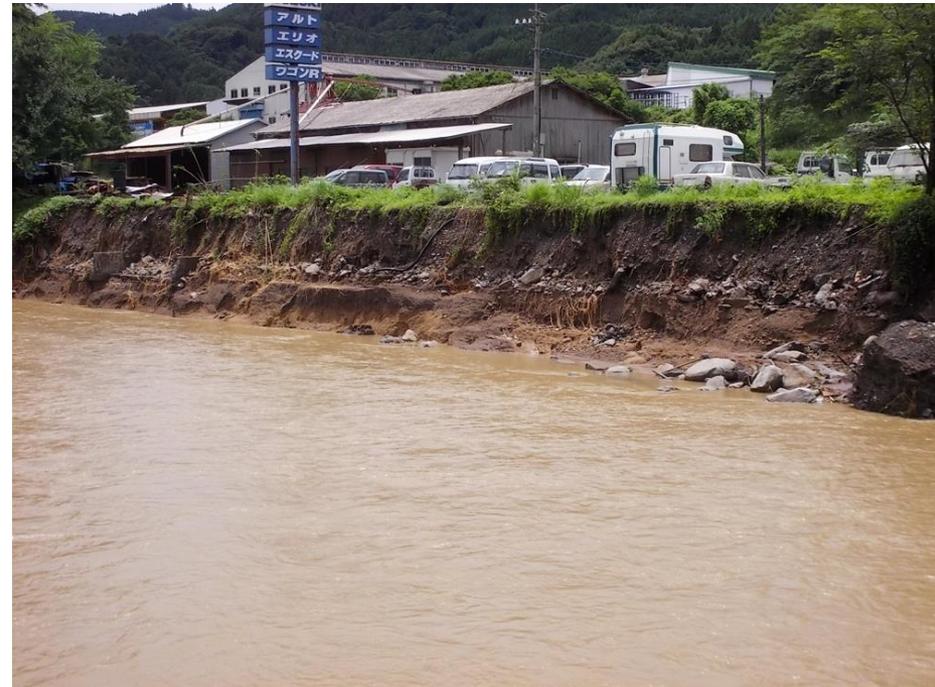
宝珠山

当地では主に河岸侵食を生じ，駅舎と同じ面(露頭の砂礫層上にテフラがないので高水敷に相当)にある集落では水深20cm前後の氾濫水が流下したと思われる。

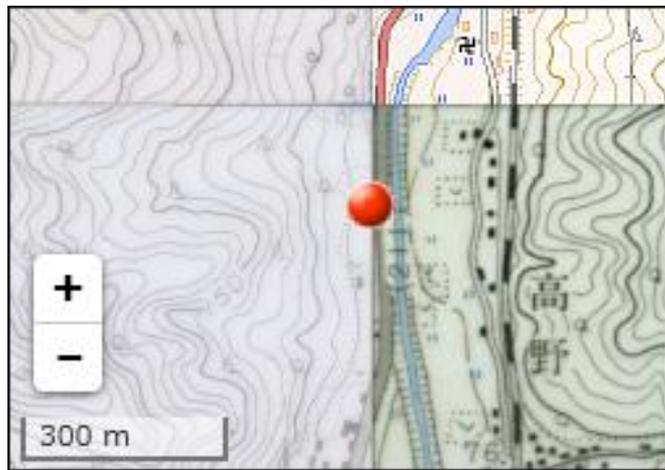
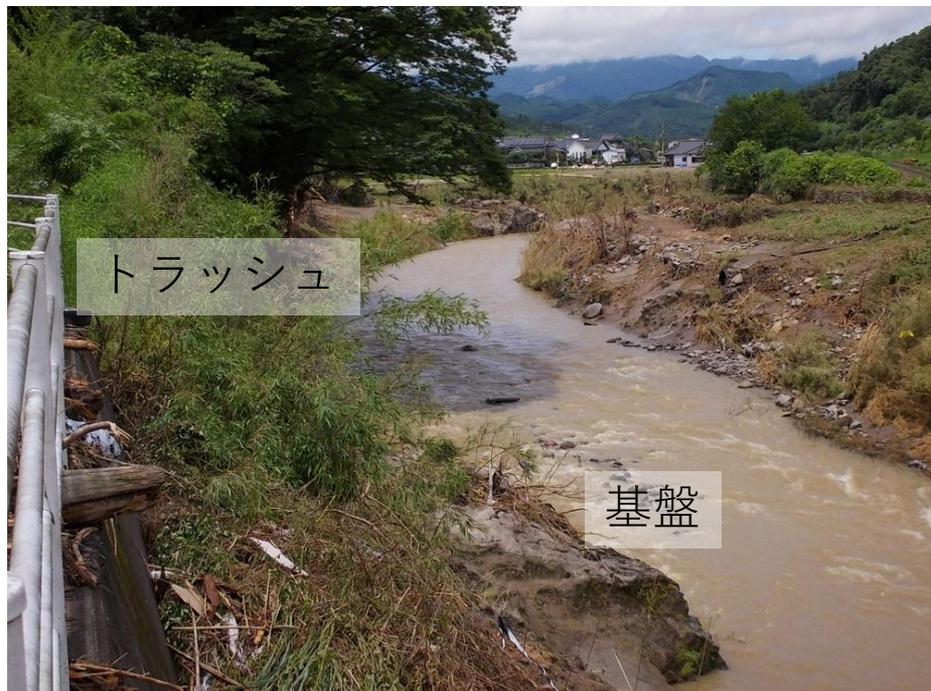
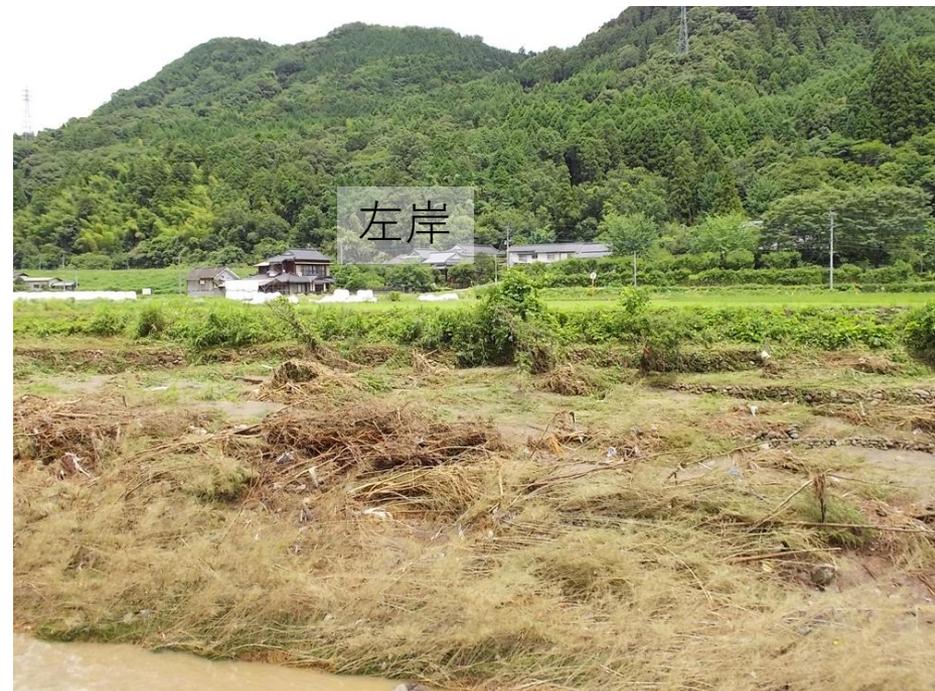
夜明

国道211号のガードには約50cm高までト
ラッシュが残される。左岸の植物の倒伏状
況を見ると左岸堤防を洪水は越えていない。
しかし国道は左岸の水田の高さと同じため、
国道の浸水は攻撃斜面側で左岸より水位が
上昇したことにありと考えられる。
なお、国道下位約1mに基盤の凝灰質安山岩
が露出する。

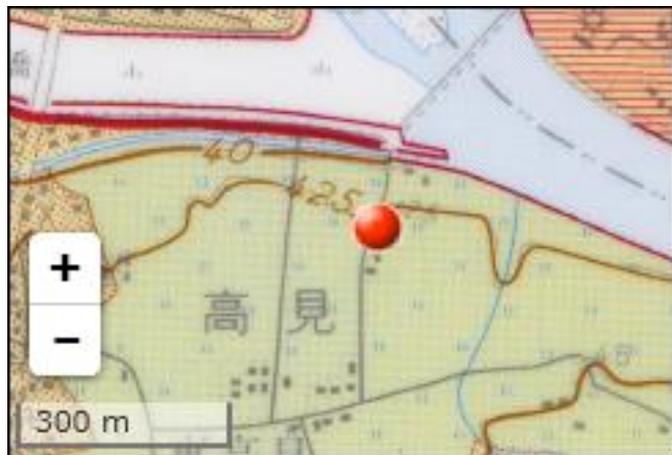
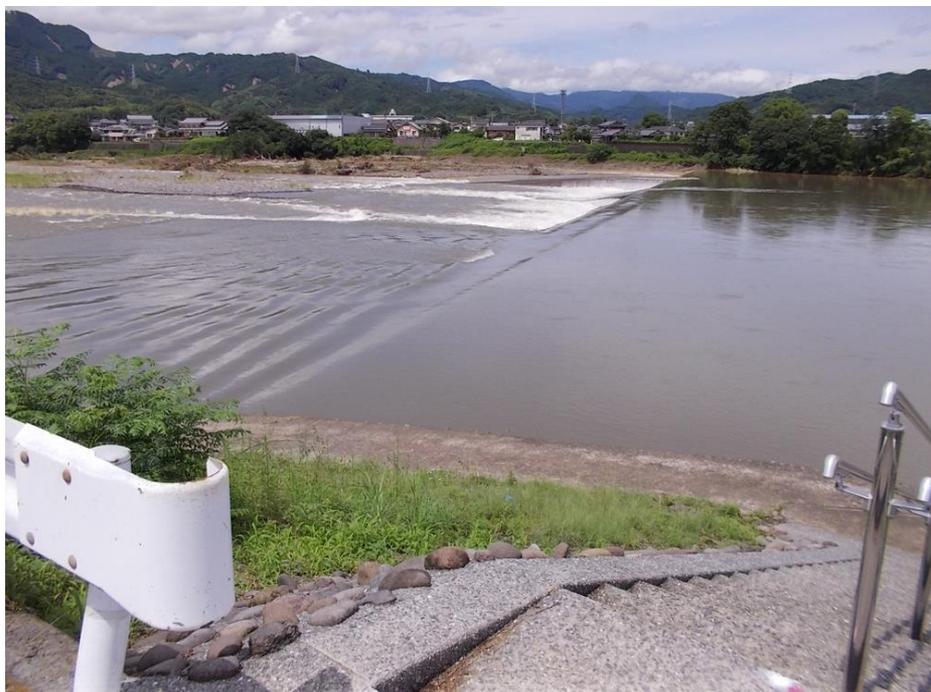
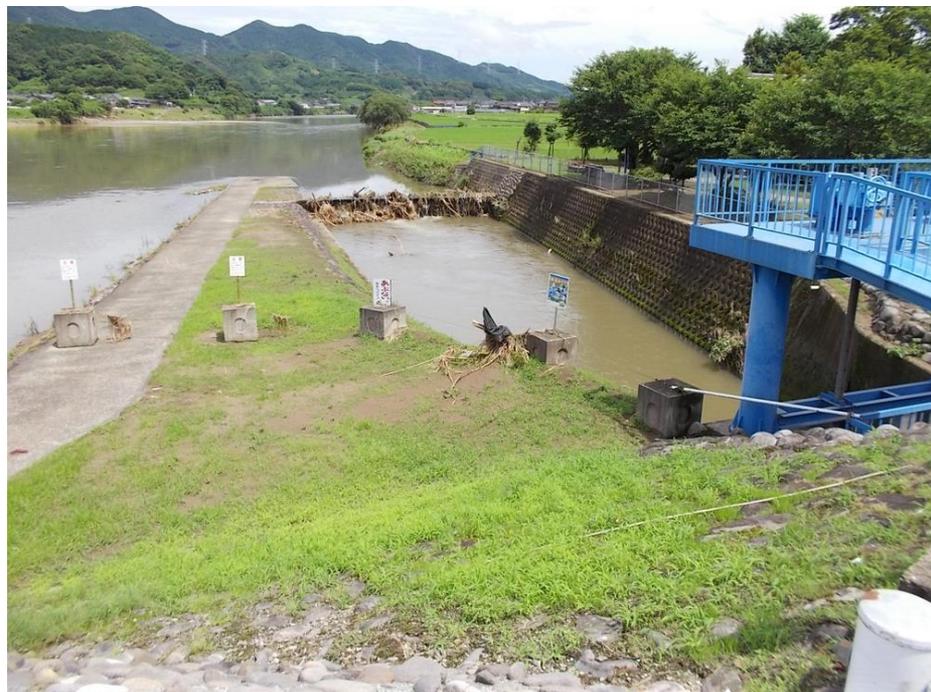
高見

大石堰(久留米藩の許可の下，五人の庄屋が命がけで造った)は，人々の努力や工夫が評価された福岡県の小学校教材である。昭和28年の水害では被害を受けたが，今回は無事だった。水門には多くのトラッシュが残された。河水(左岸)の濁度は山田井堰と比べさほど高くない

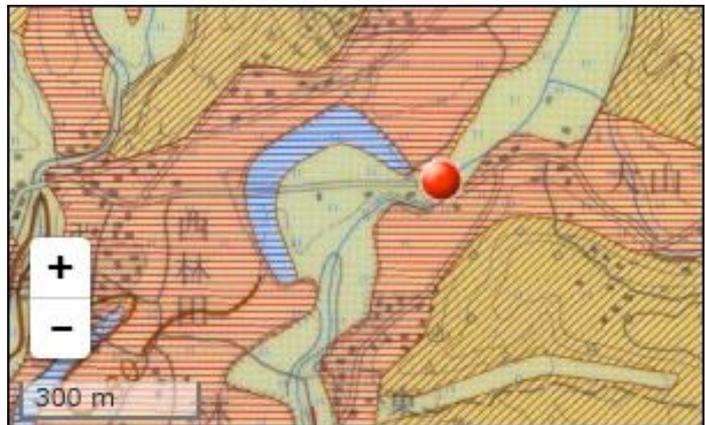
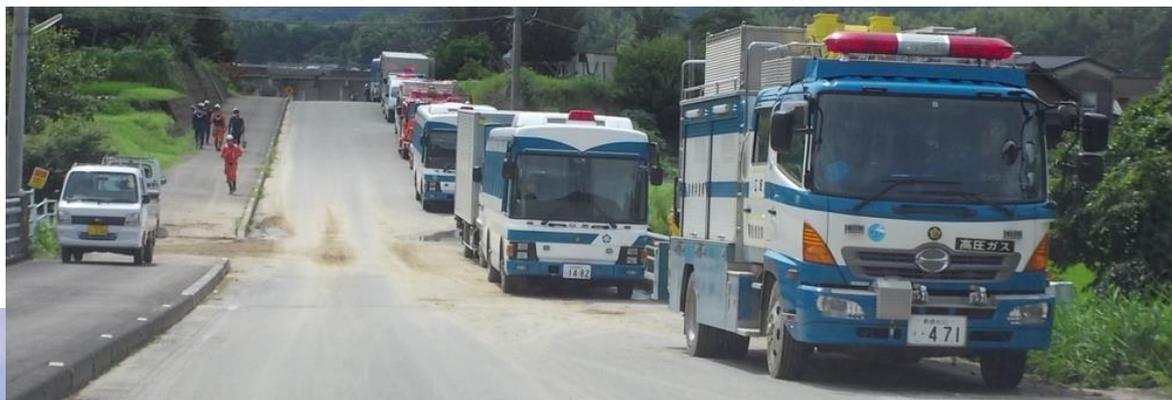
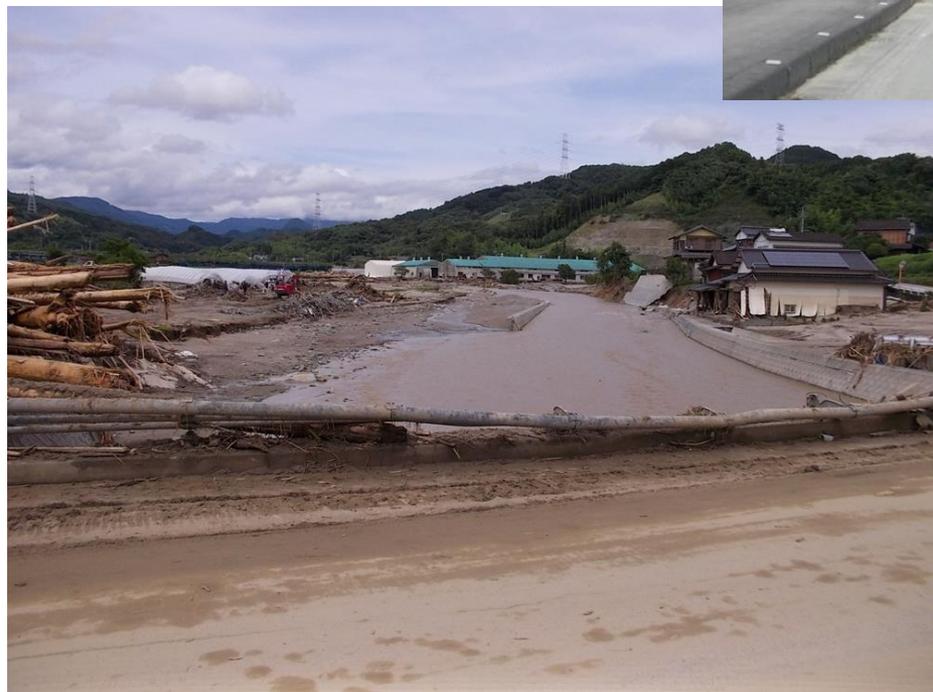
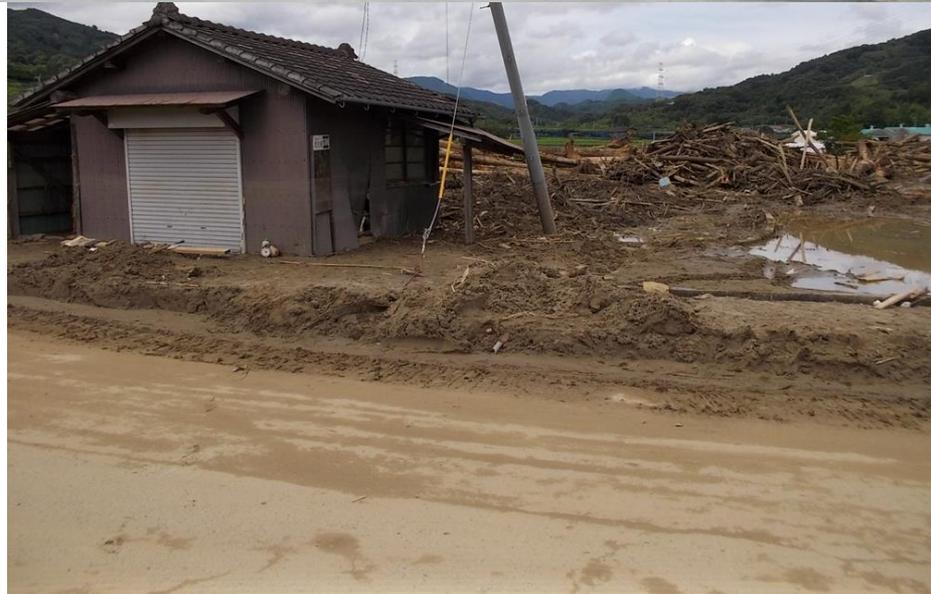
池の迫

赤谷川の谷(氾濫平野と台地上)に氾濫被害が生じ大量の土砂と流木が残された。久保垣橋近傍の小屋の水深は1.3mを示す。調査時点では、救助活動と通行止めの為、報道の多かった松末小学校に達せない。被害地形が台地か高水敷なのか、今後詳細に確認する必要がある。

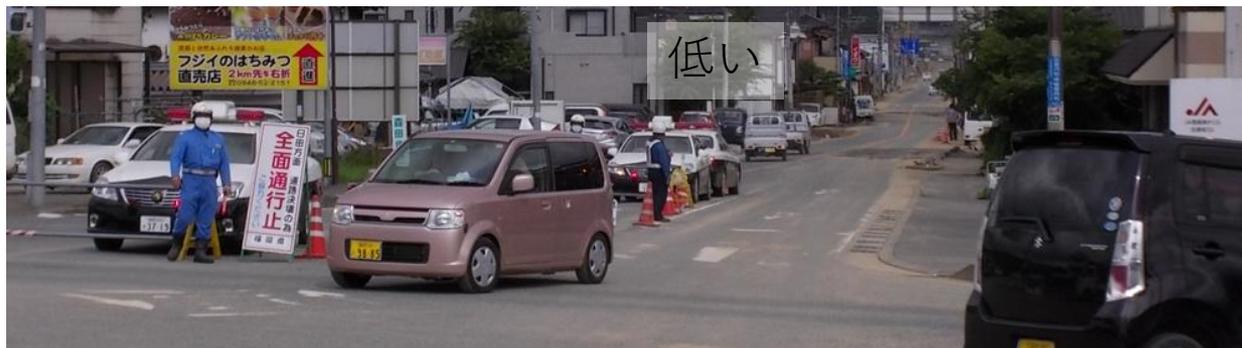
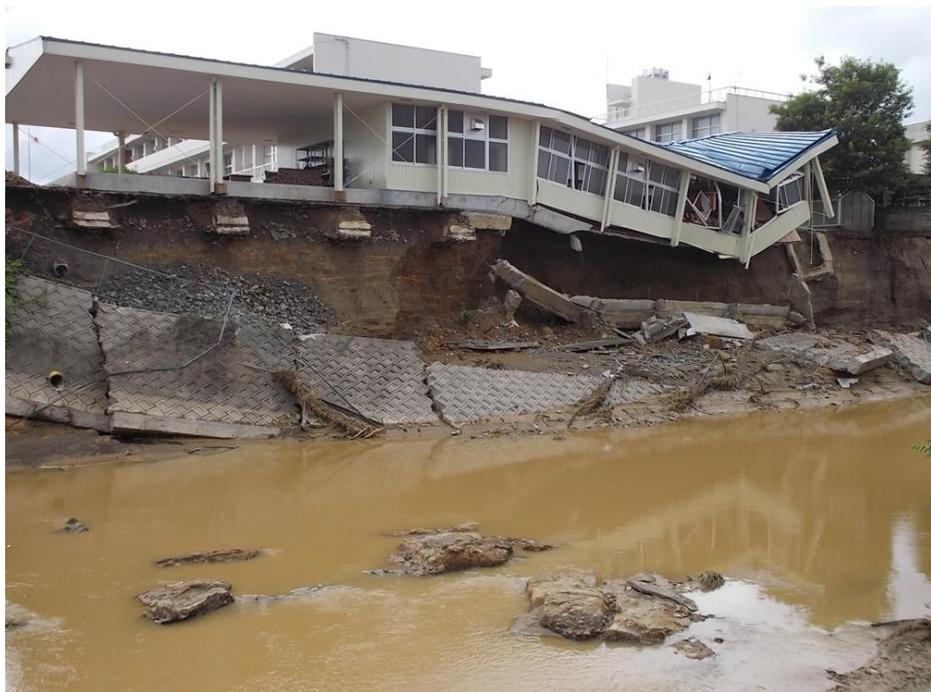
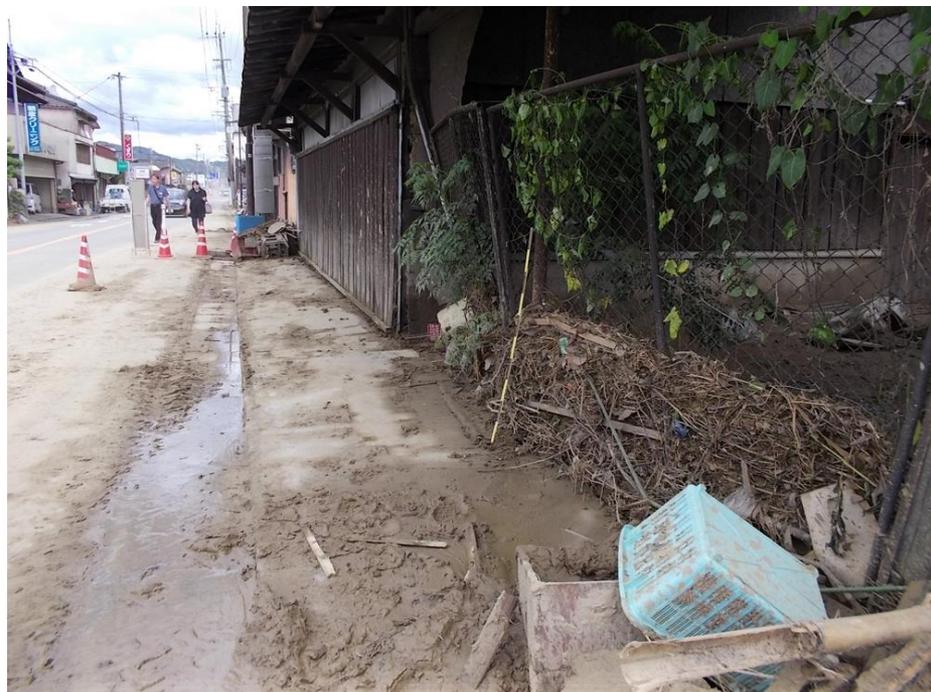
比良松

段丘末端と氾濫平野にある地区に最大約80cmの浸水被害が生じた。通行止めで通過できない。台地上の比良松中学校の東側段丘崖は桂川に侵食され校舎に被害を生じたが、台地上の家屋に被害は見られない。

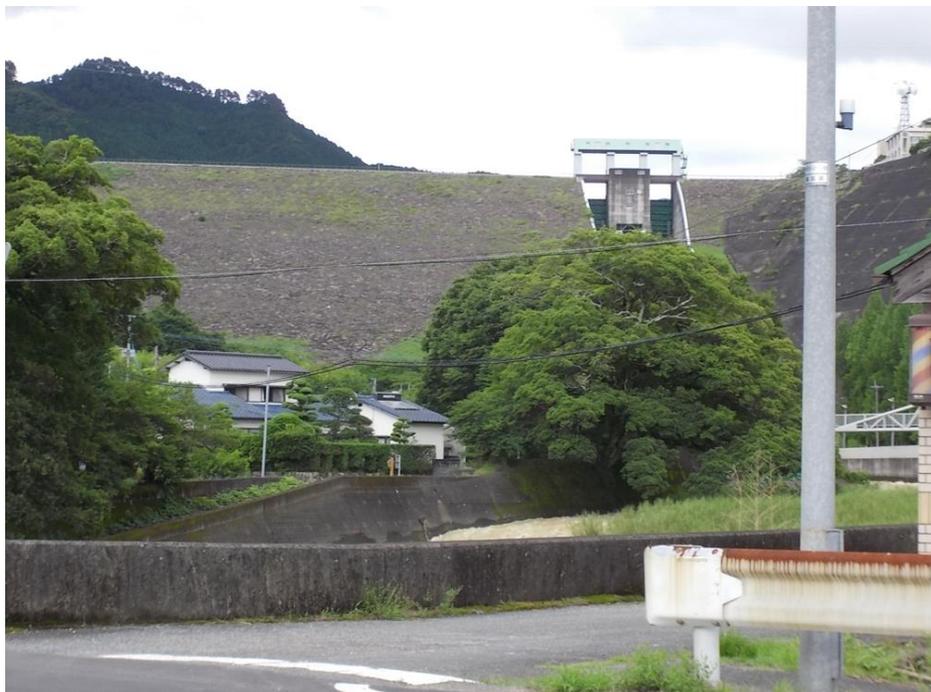
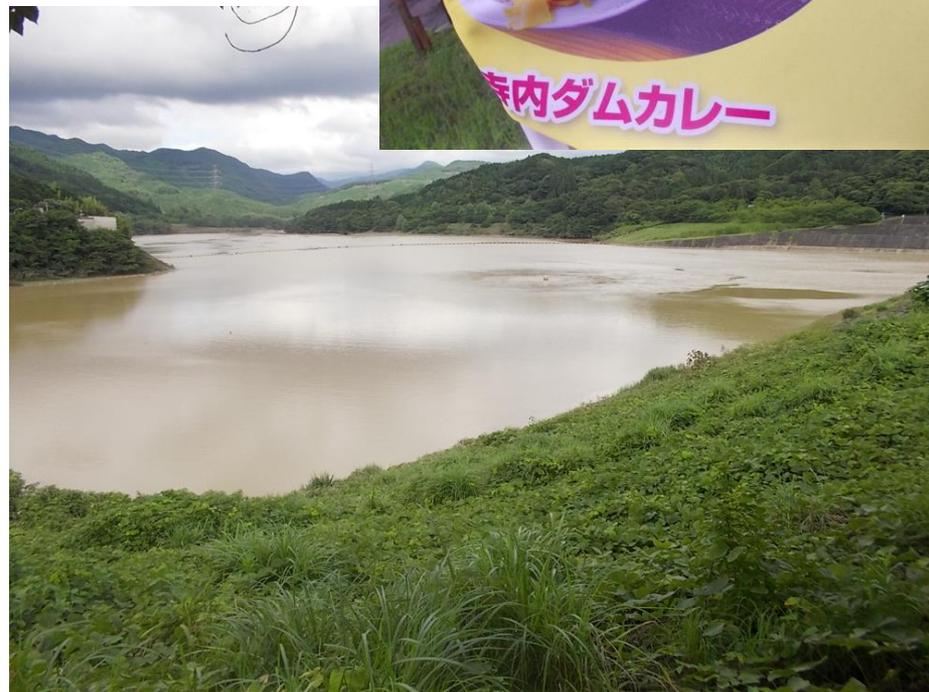
寺内ダム

佐多川上流の寺内ダムは、堤高83m、堤頂長420m、総貯水容量1千800万 m^3 のロックフィルダムである。寺内ダムでは、今回の豪雨時に防災操作が実施され、多くの水と流木を貯留し、下流の洪水位を下げ、被害を低減できた。
