山田地区の水田を埋め尽くす流木群

福岡教育大学  
黒木貴一

2017年7月26, 31日調査

# 1. 目的

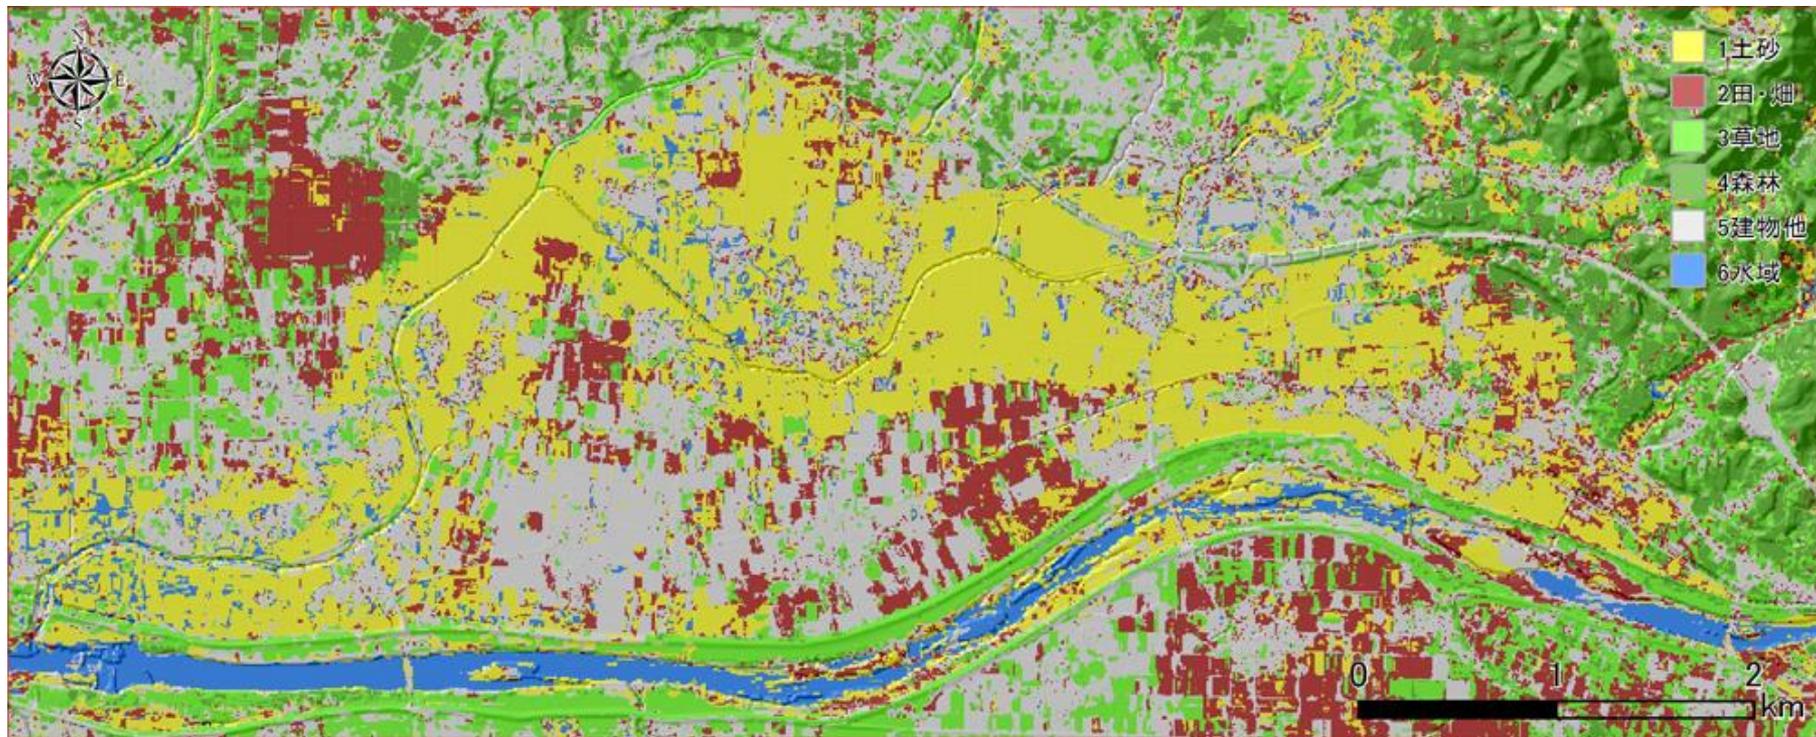
土砂範囲が、桂川中心とする約1km幅に区分された。

山地域では斜面崩壊を、段丘を刻む谷では土石流を反映した土砂範囲が区分された。

桂川近傍で建物他(住宅や温室等)とされた場所でも土砂やトラッシュが流入した場所は多いが、土砂としては区分されていない。

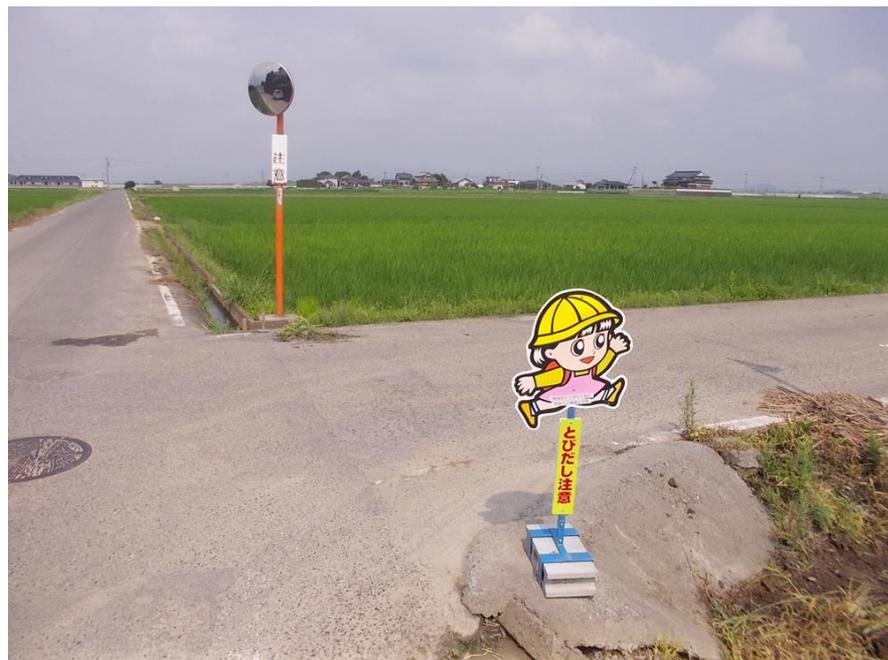
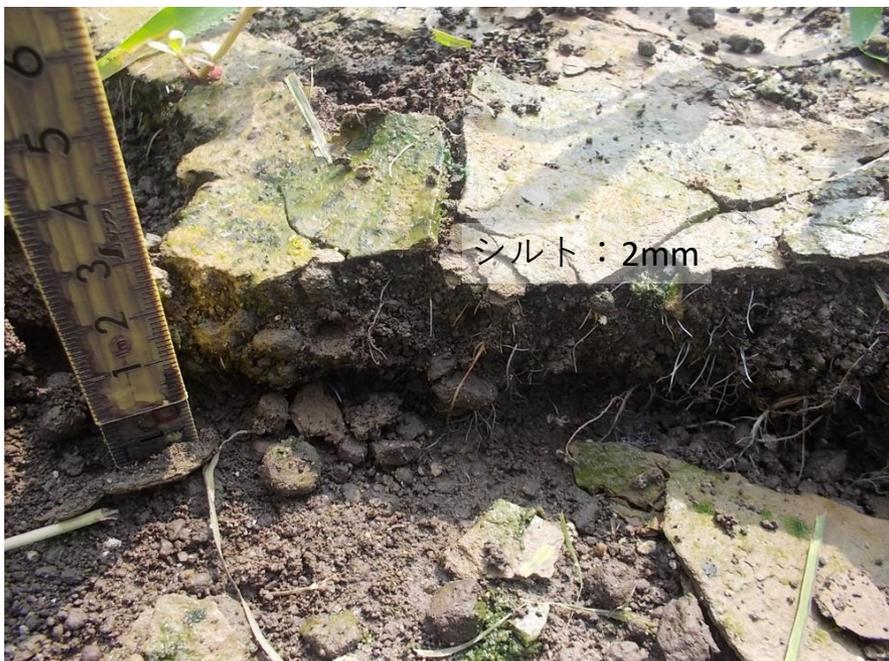
#### 事例1：藤島

最下流の藤島では、水田土壌をシルト層が2mmで薄く覆う。  
他には道路脇には清掃による土砂集積が見られる程度。

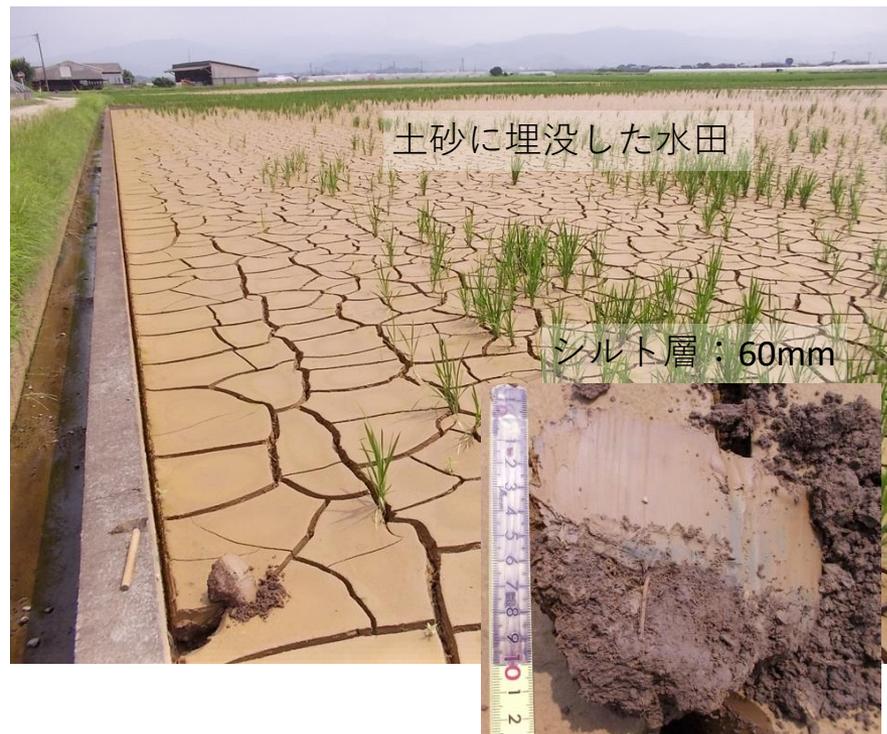
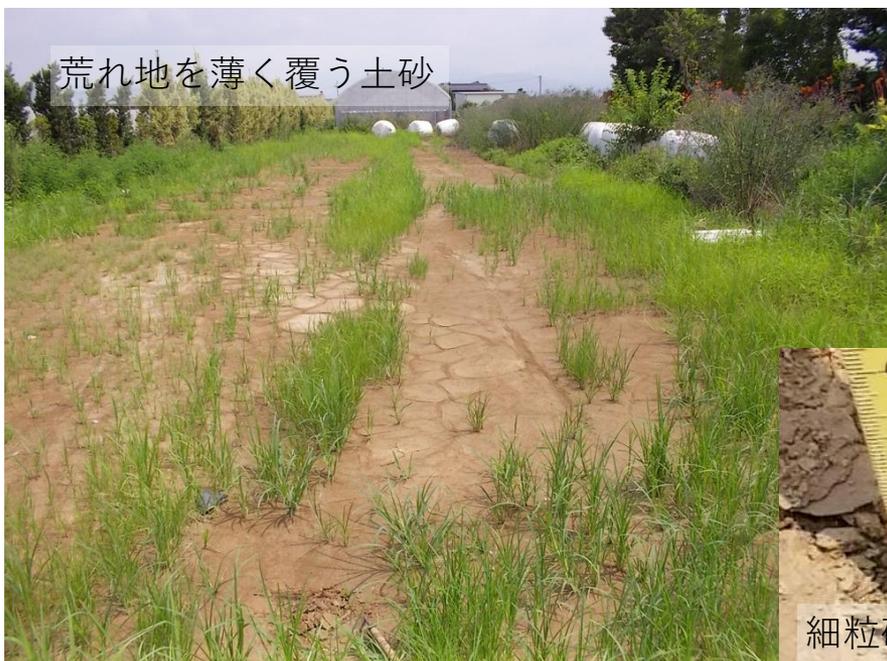
## 事例2：福光東1, 2

氾濫平野の水田はシルト層で広く覆われた。

数10m西の自然堤防の荒れ地は細粒砂層で薄く覆われるのみ。

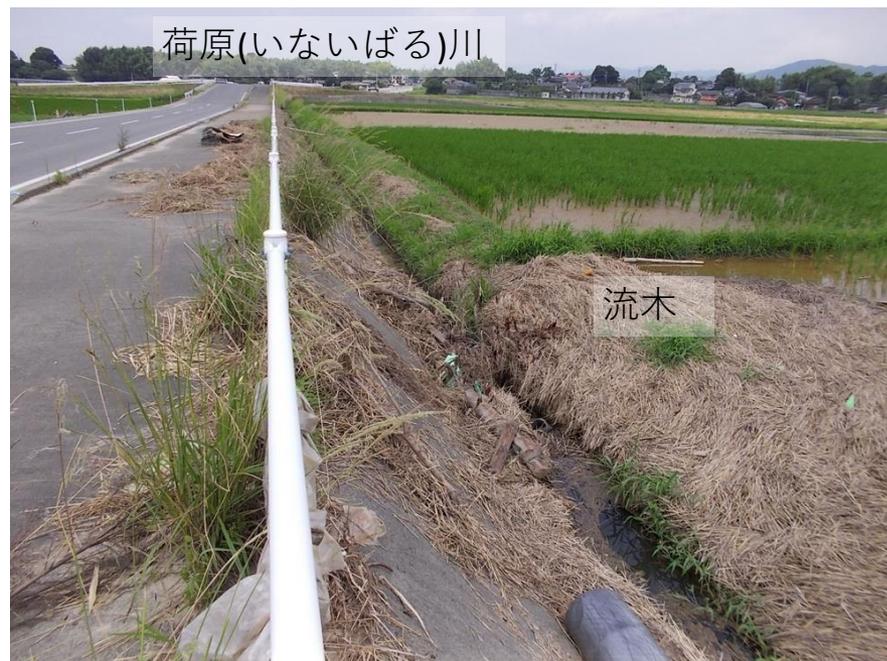
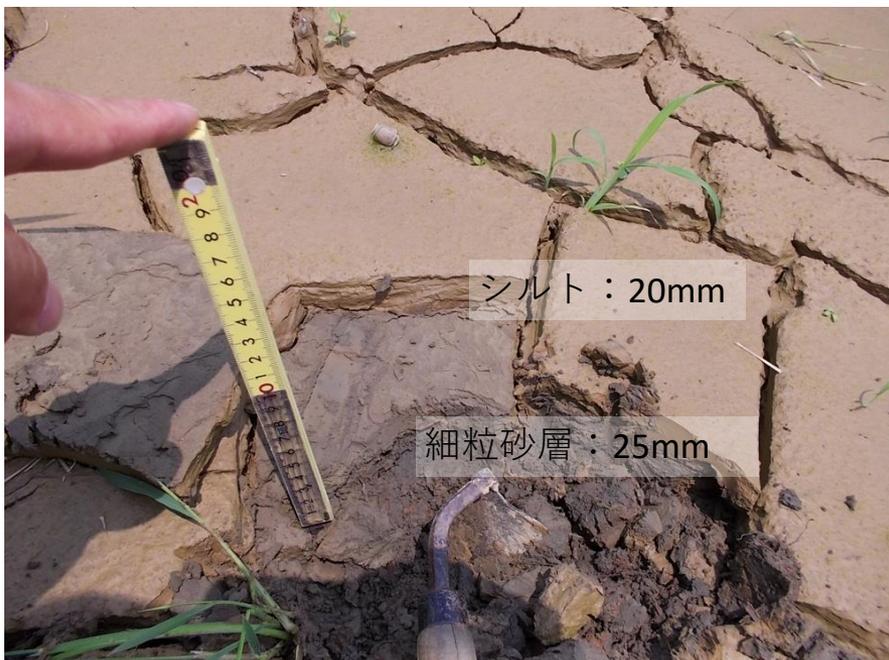
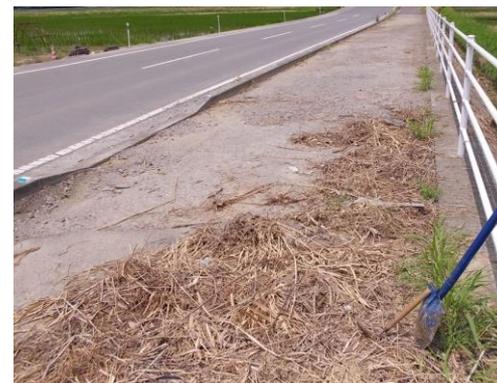
### 事例3：立出西

立出西では、水田が細粒砂層とシルト層による土砂に覆われた。

北東(写真右)からの氾濫水の流れは歩道のアスファルトを剥離させた。

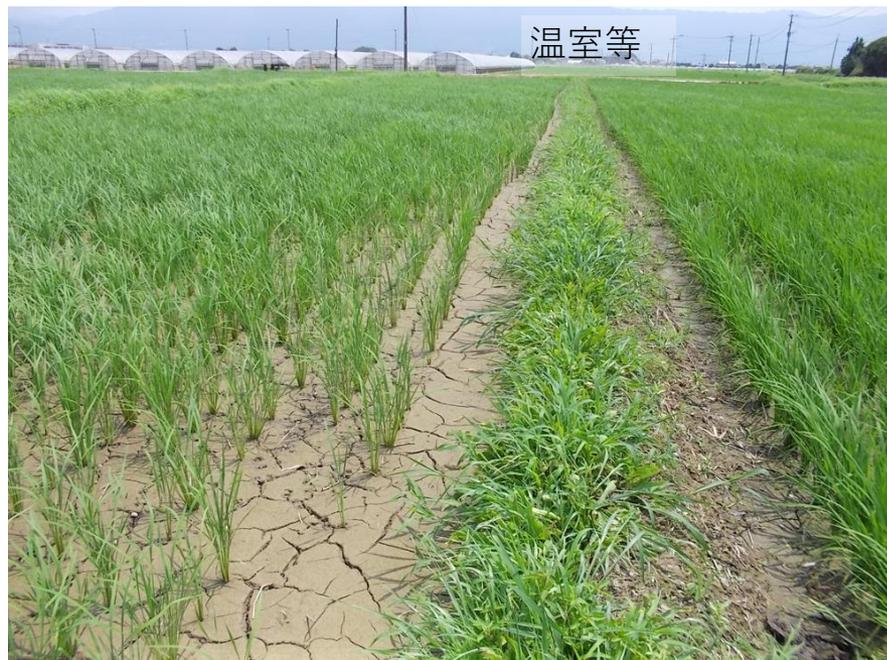
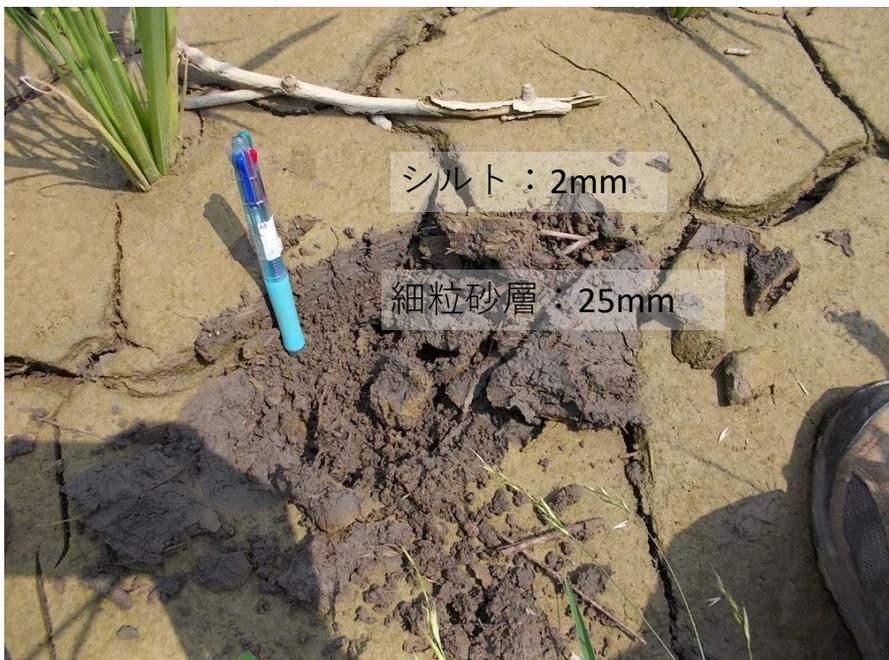
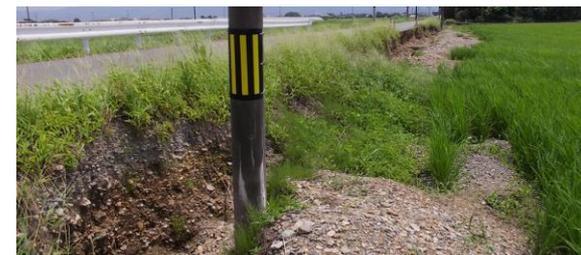
## 事例4：善光寺南

善光寺南では、水田が土砂(主に細粒砂層)で覆れたものの稲の生長にさほどの影響を与えていない。

土地被覆分類では、善光寺南付近には温室等が多く、土砂を区分できていない場合がある。

氾濫水の流が強かったことを示し道路西側に洗堀が多い。

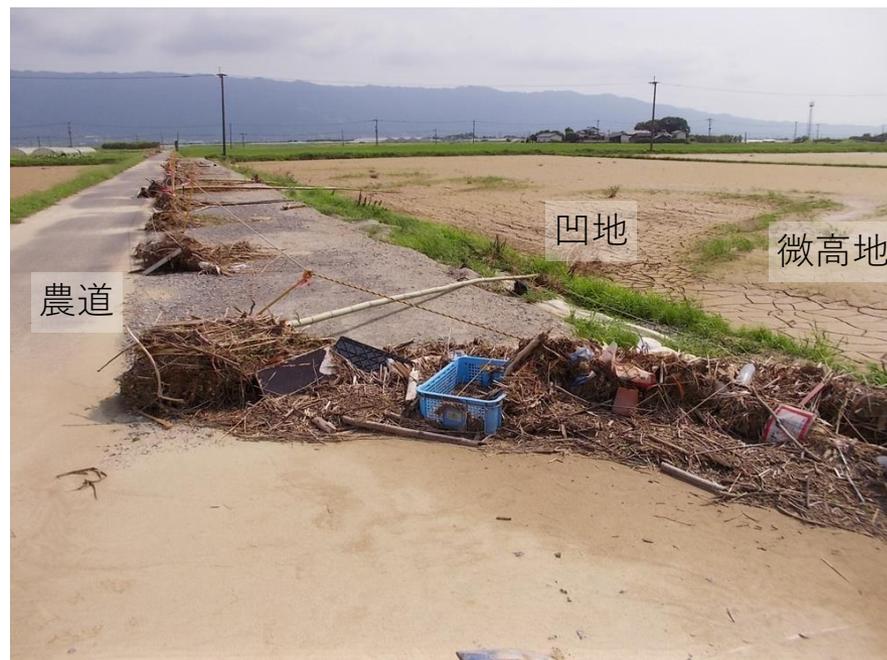
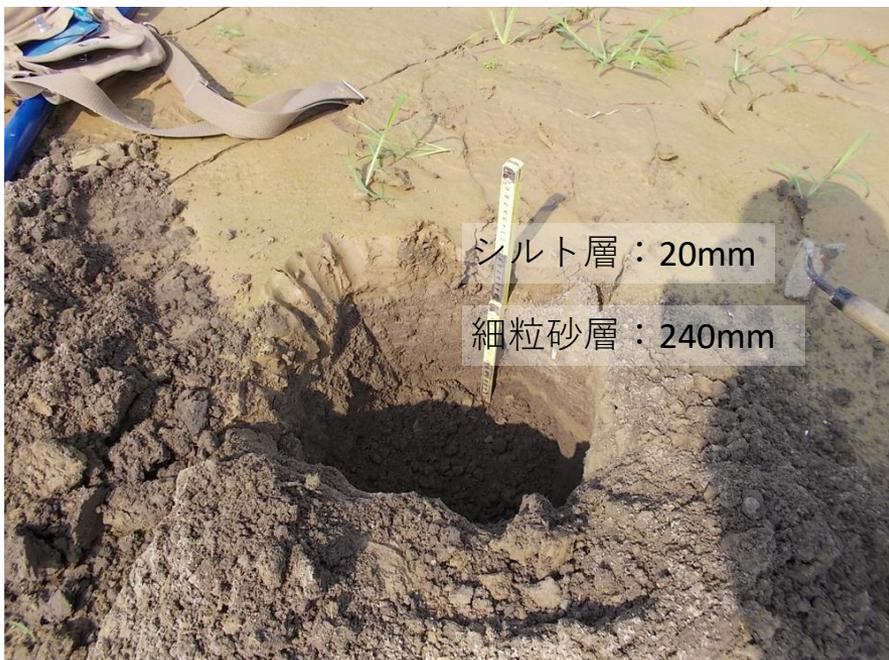
## 事例5：入地南

桂川の直ぐ南にある入地南は、多くの細粒砂で水田が埋まっており、氾濫水の流れが強かったと思われる。

農道の西側は洗堀されて浅い凹地となり、その先で細粒砂層による微高地が形成された。

若干高い農道にはあまり土砂が残されず、障害物に流下方向を示して留まったトラッシュが多い。

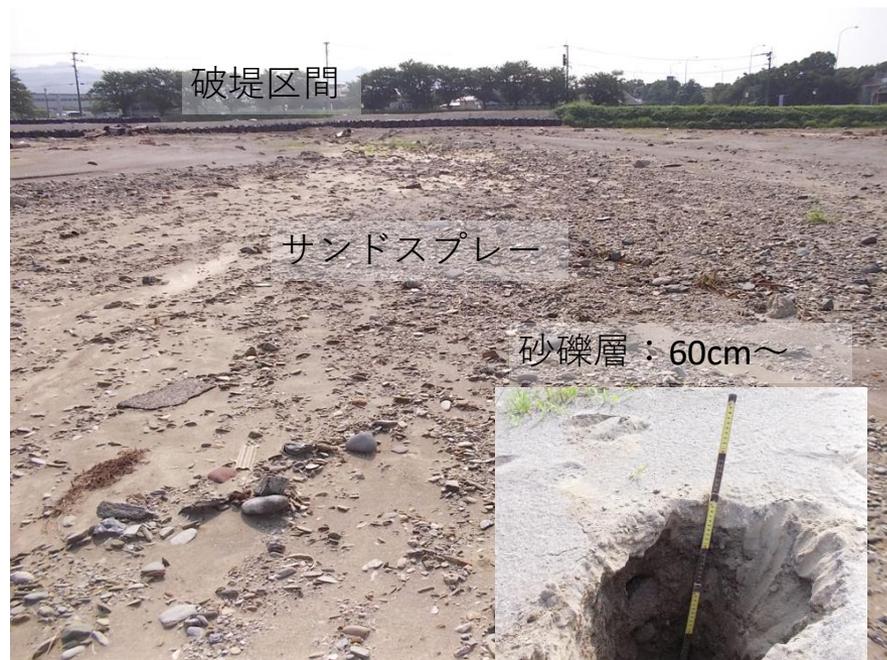
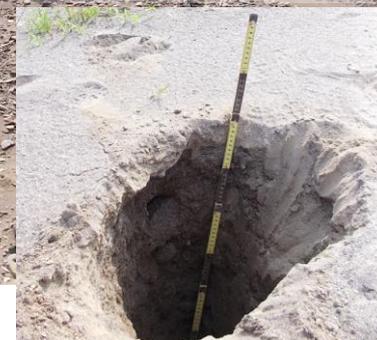
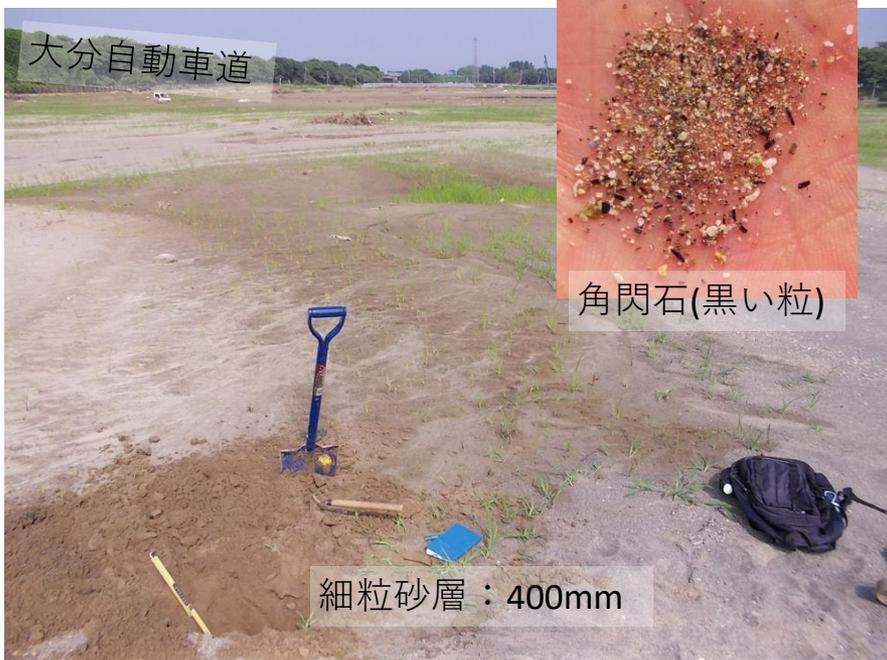
## 事例6：比良松1, 2

砂礫層：60cm～

段丘から流れ出た桂川は、この2地点において南の大分自動車道手前で広く破堤し氾濫した。このため多くの土砂が堤内に流入し、サンドスプレーを作った。

川に近い場所で砂礫層を60cm掘削したが、元の地表まで達しなかった。

その下流側約50mでは細粒砂層を40cm掘削して元の水田面に達した。

この砂中には角閃石(Aso-4起源と思われる)が豊富である。

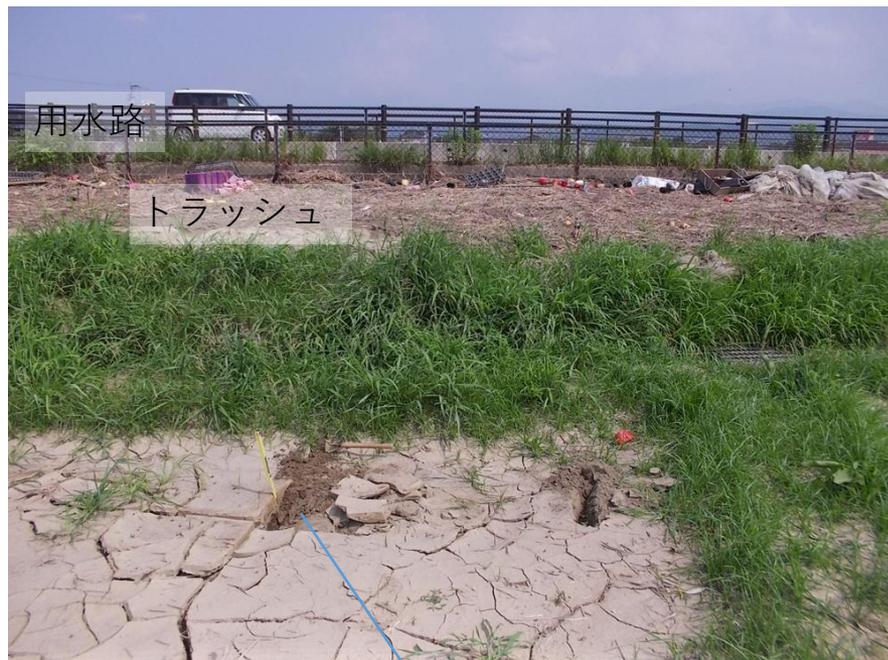
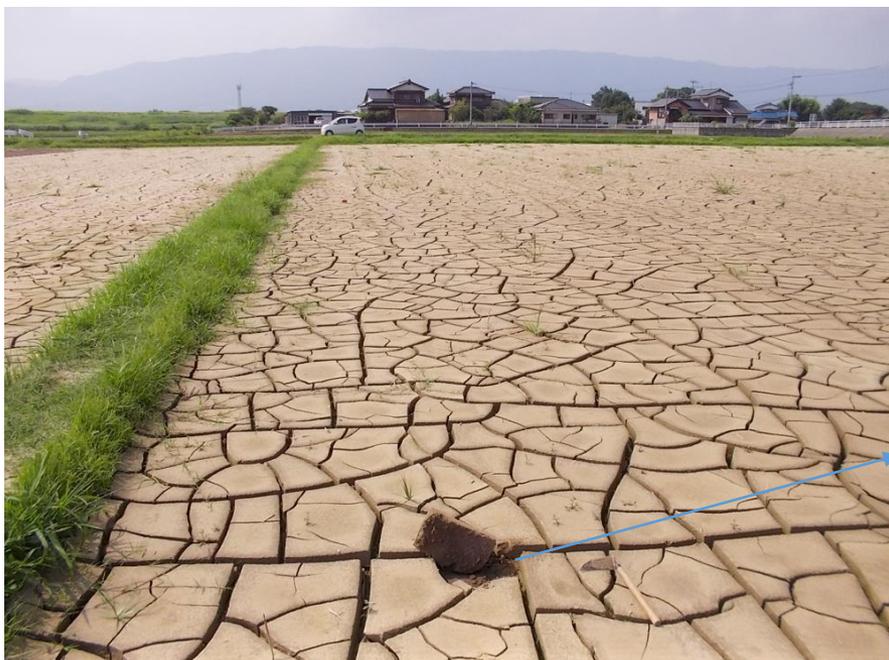
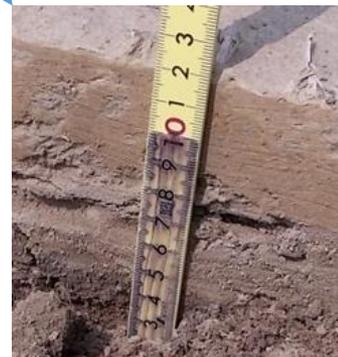
# 事例7：下古毛1, 2

下古毛では、水路から離れるにつれ細粒砂層が減少することを確認した。

シルト層：60mm

シルト層：50mm

細粒砂層：30mm

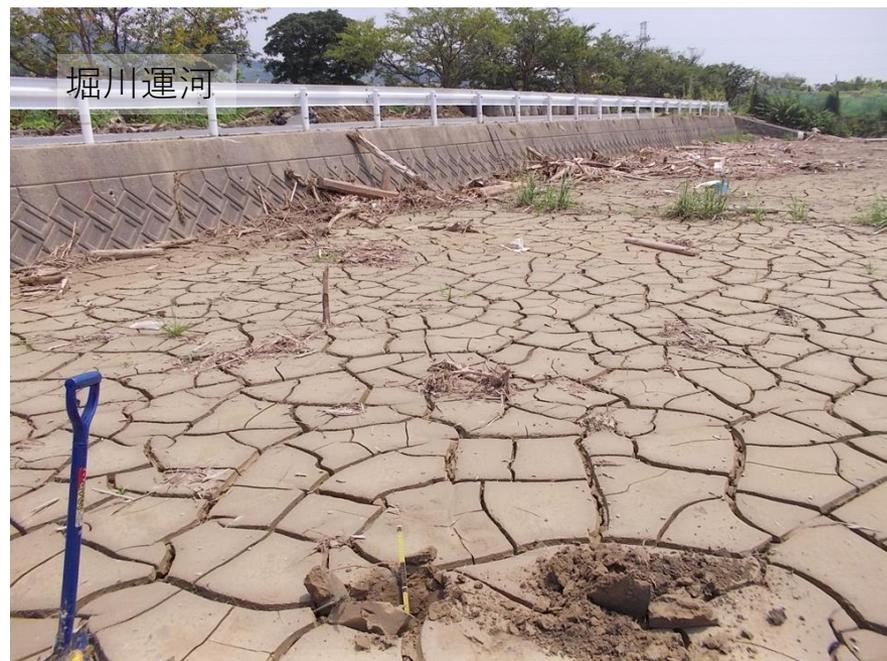
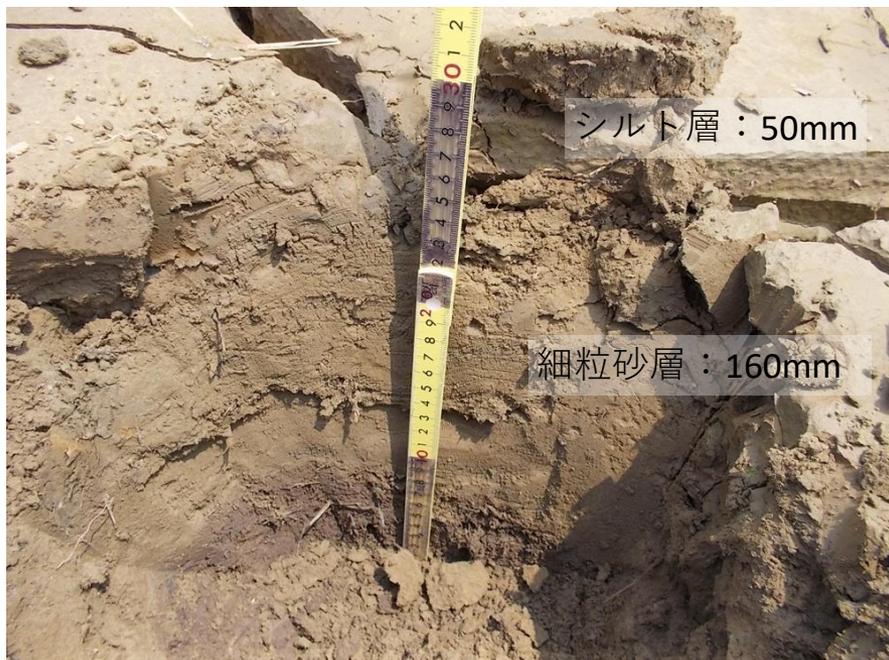
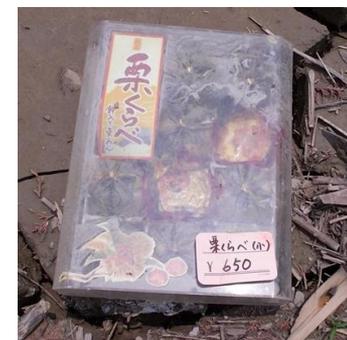
## 事例8：山田

山田では、水田が厚い土砂に覆われた。堀川運河の左(北)方向から、流木を伴う土砂が流入した。

土産店から流れてきたサンプルがトラッシュには含まれる。

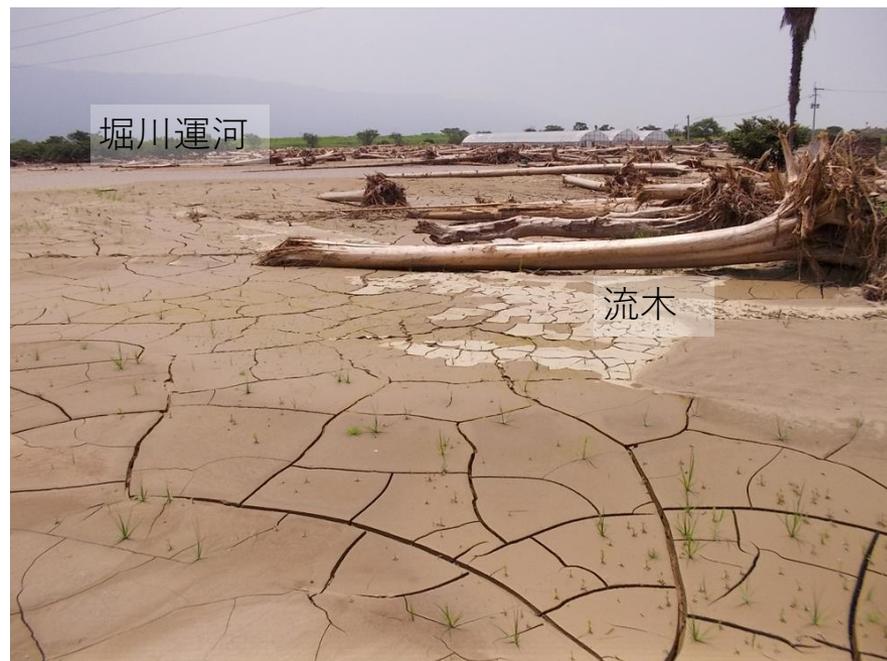
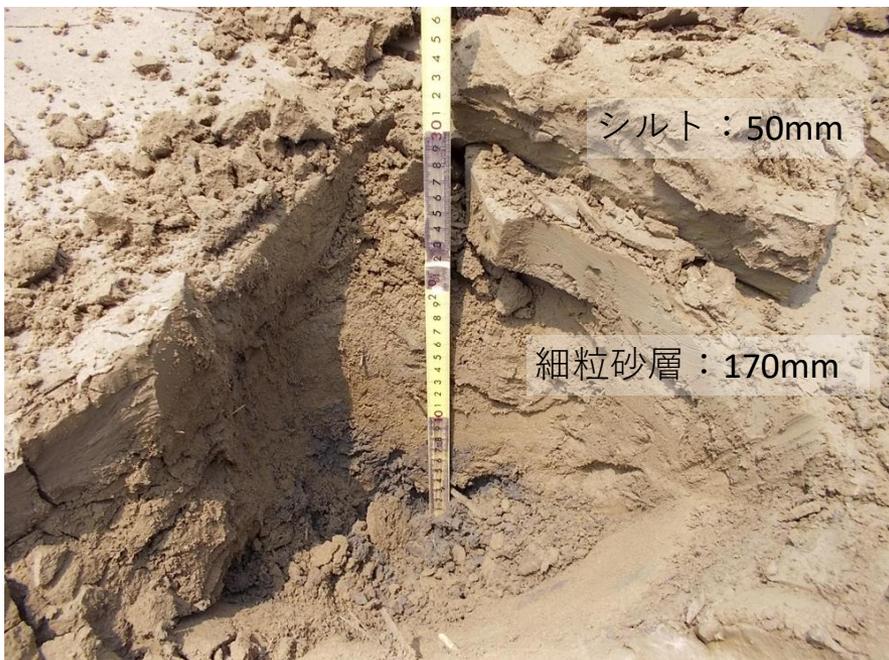
## 事例9：金場

金場では、水田が厚く土砂に覆われた。写真背後から、多くの流木を含む土砂が流入した。山田地点はこの南方にある。一部の流木などトラッシュが示す流向(南から)が、土砂などの堆積状況が示す流向(北から)と異なっている。報告の表紙写真は、この地を堀川運河側から撮影した。

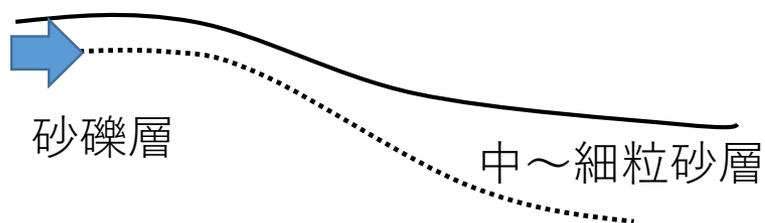
### 型1 破堤した河道近傍の場合

砂礫層から中～細粒砂層への漸移

強い氾濫水は、河床の砂礫を排出しつつサンドスプレーを形成した。

砂礫層と中～細粒砂層との境界は不明瞭で、破堤点から遠くなるほど砂の粒度は小さくなる。

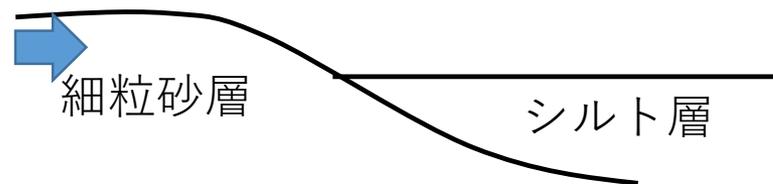
### 型2 河道から溢流した場合

細粒砂層とシルト層の重なり

細粒砂層が先に河道近傍の狭い範囲に微高地を形成し、後にシルト層がその凹地あるいは遠方に堆積した。

氾濫水の流れが弱い場合にシルト層になる。

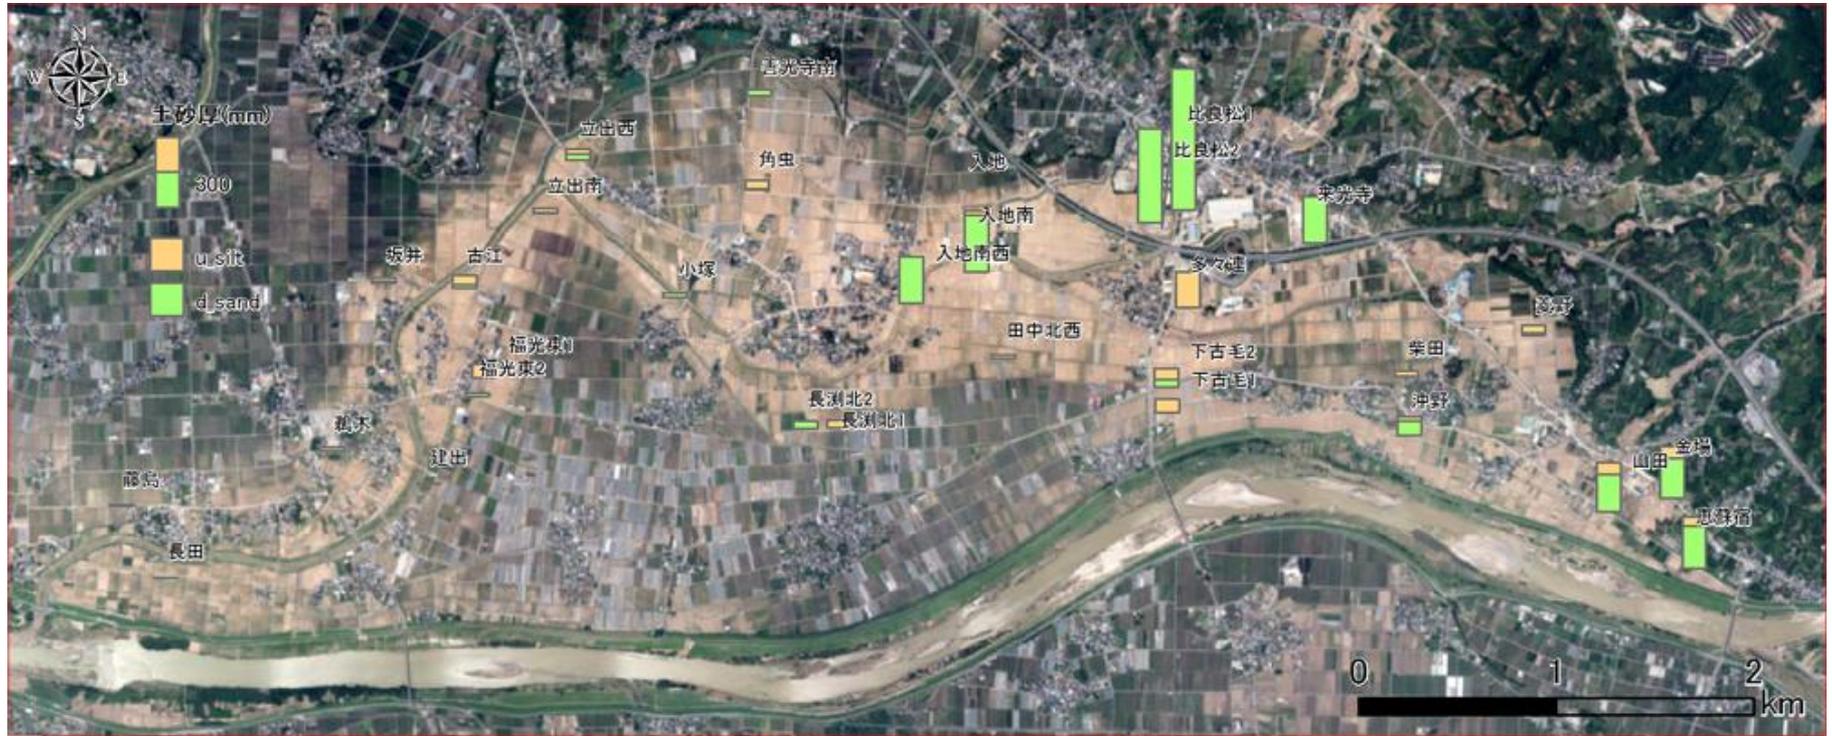
# ①土砂の堆積

谷出口に近い箇所で細粒砂層が厚く、シルトが見られない。  
谷出口に近い傾斜が緩やかな低地では、厚い細粒砂層はシルトで覆われる。  
入地を境とし西の下流では東と比べ土砂厚さが1/10程度に激減する。  
河川、用水路近傍の調査地点に細粒砂層を観察できることが多い。

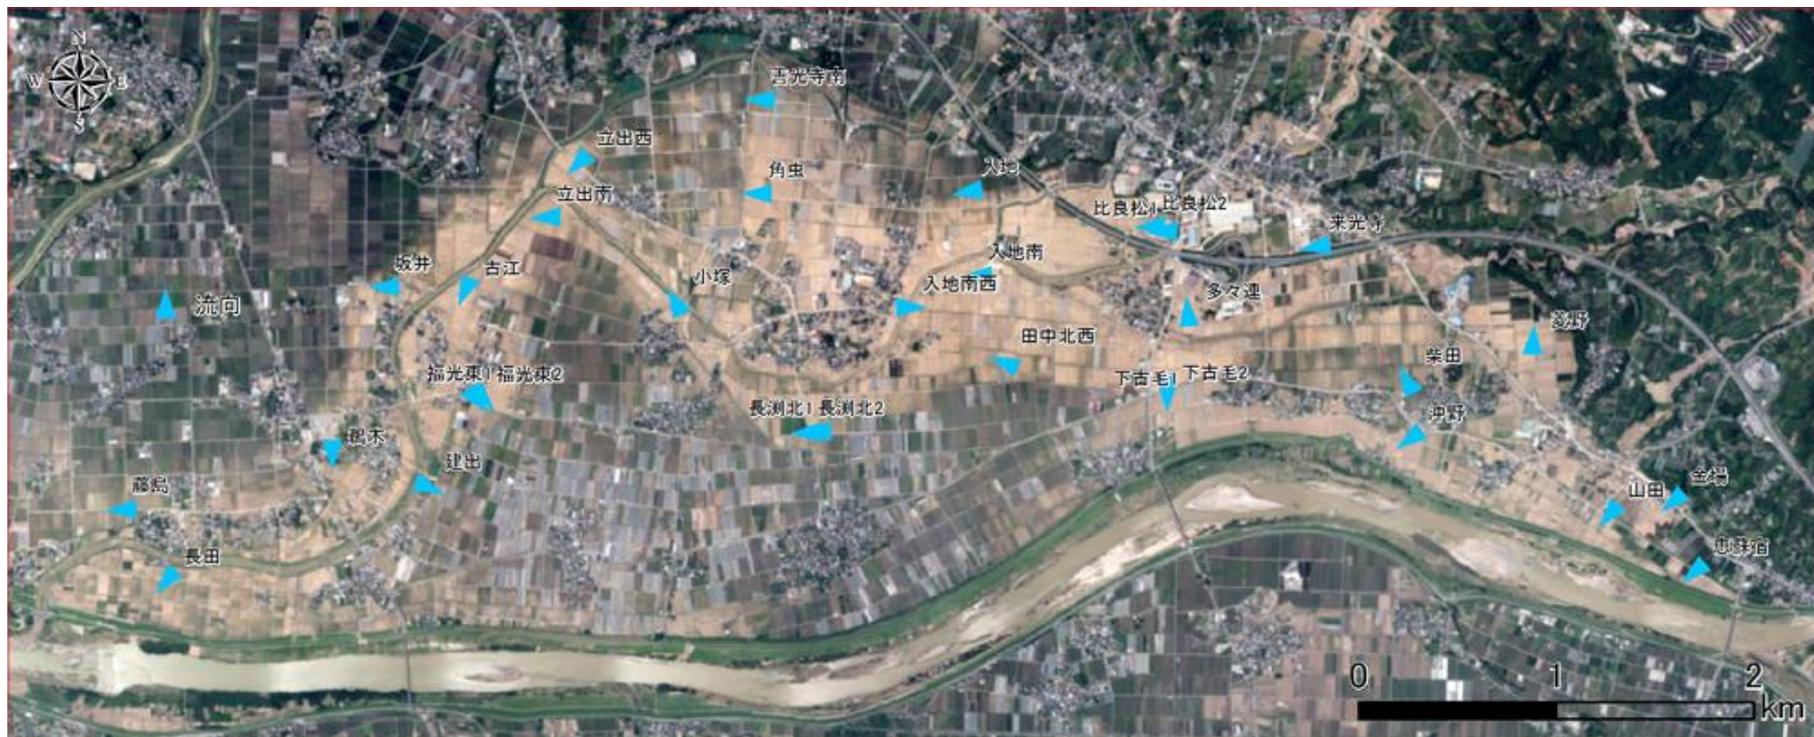
## ②氾濫水の流向

全体的には桂川の流下する下流方向に向かう。  
谷出口に近い箇所では谷の向く方向を示す。  
溢流箇所では、桂川と直交する方向の流向を示す。
