# 平成30年7月豪雨による氾濫被害から見た地理条件

## 福岡県の事例

福岡県拠点委員 黒木貴一・磯望

調査2018年7月11日と19日

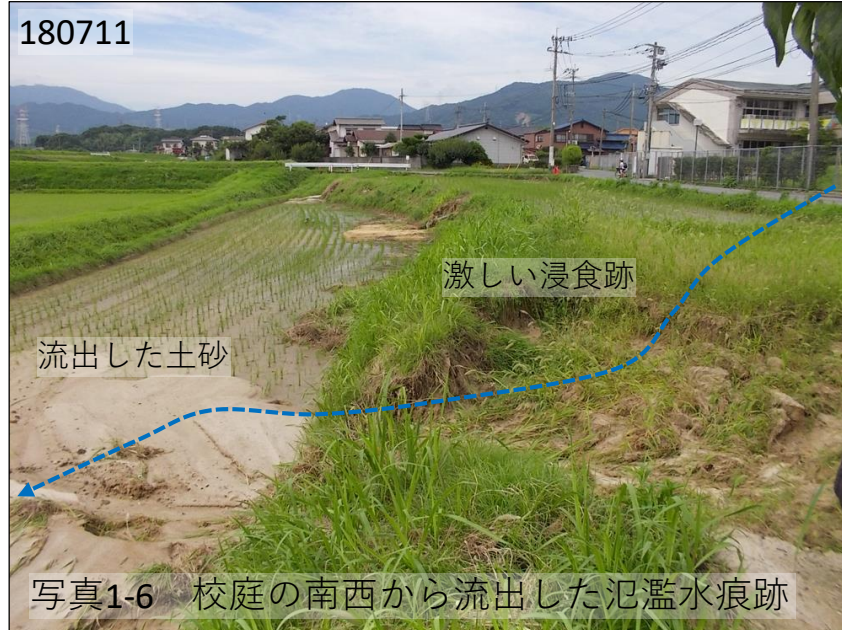
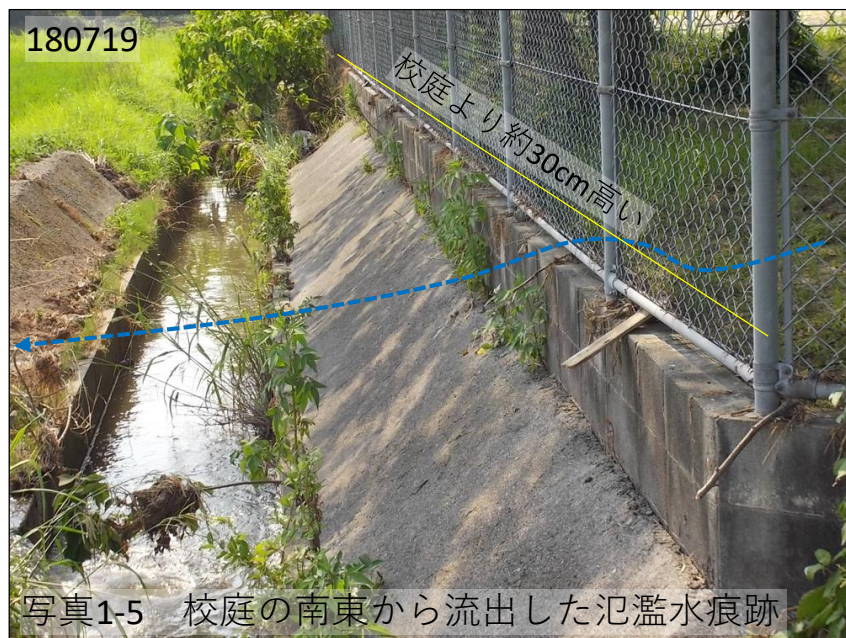
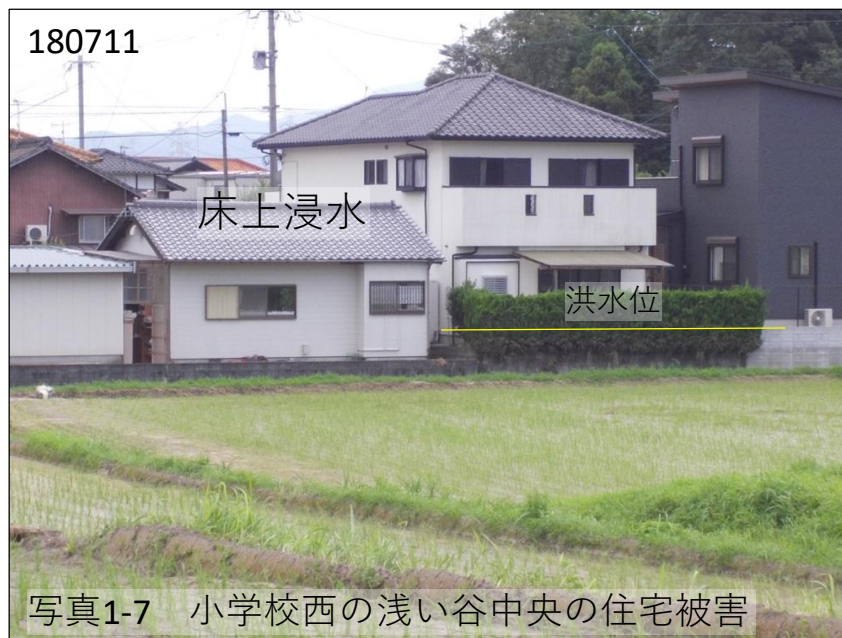
「中牟田小学校は、洪水に対し比較的安全な微高地又は段丘にあったので、氾濫水は到来したが、そこを通過し、両側の浅い谷に排水された。浅い谷内の住宅に床上浸水が生じた。」

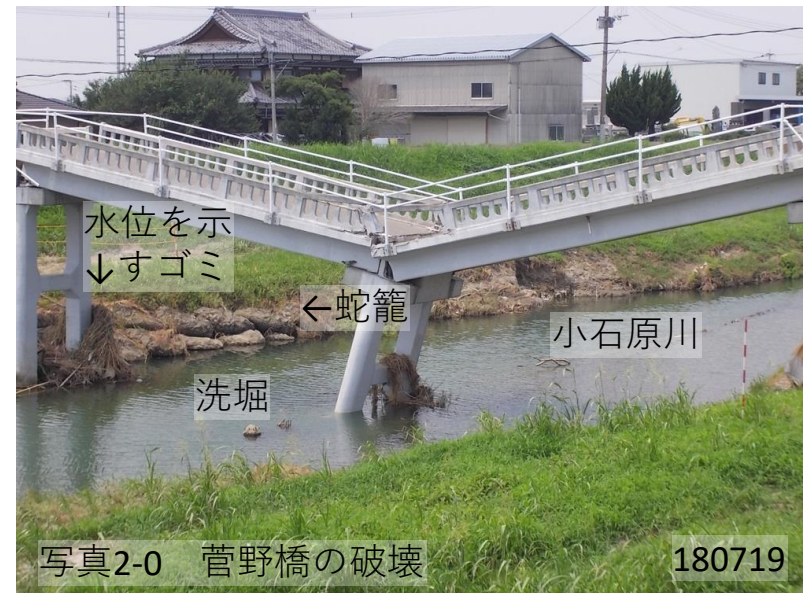
朝日新聞(7/15)に、「福岡・大刀洗で橋おれ通行止め」と題し、「菅野橋で「橋の中央がへこんでいる。支柱が斜めになり、通行が危険だ」」と記事が出たため、現地確認した。

蛇籠で河岸侵食は防がれたが、無防備な河床の洗堀は進み橋脚基礎が沈下したことが被害の原因と思われる。

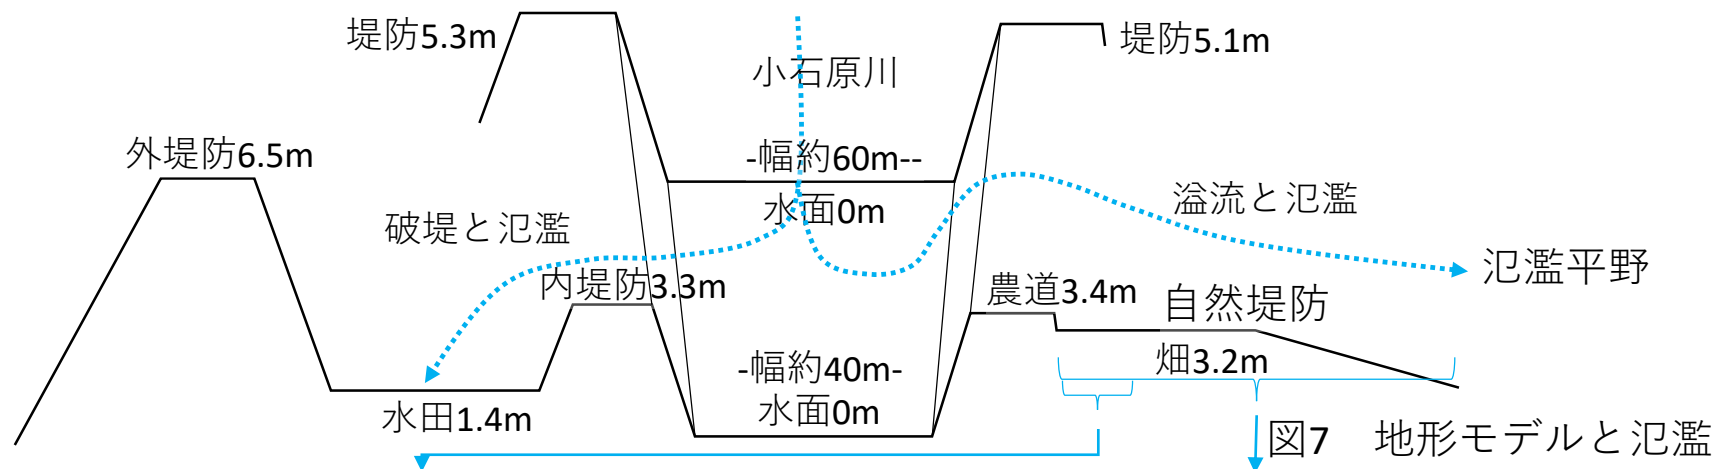
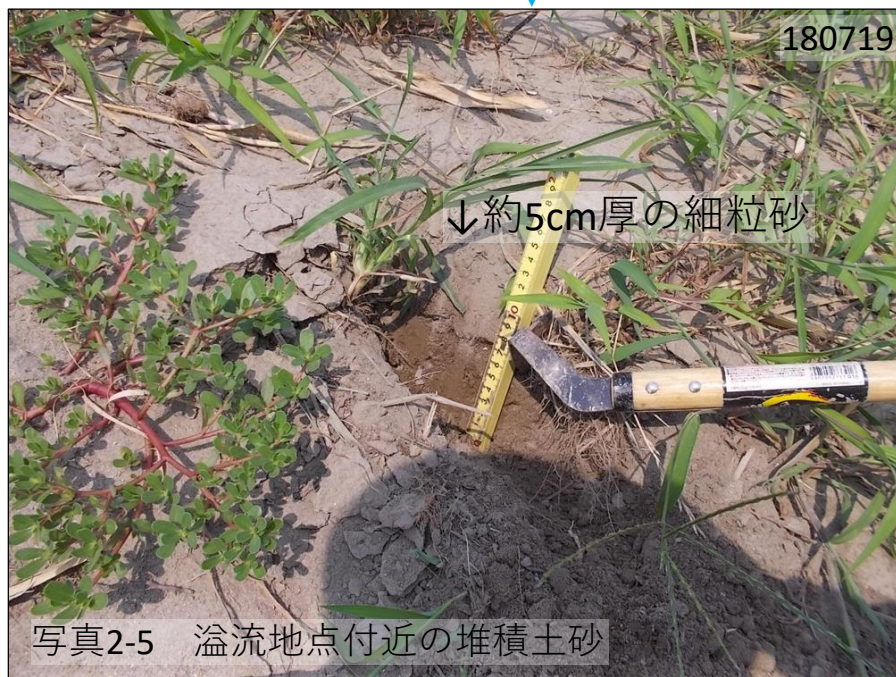
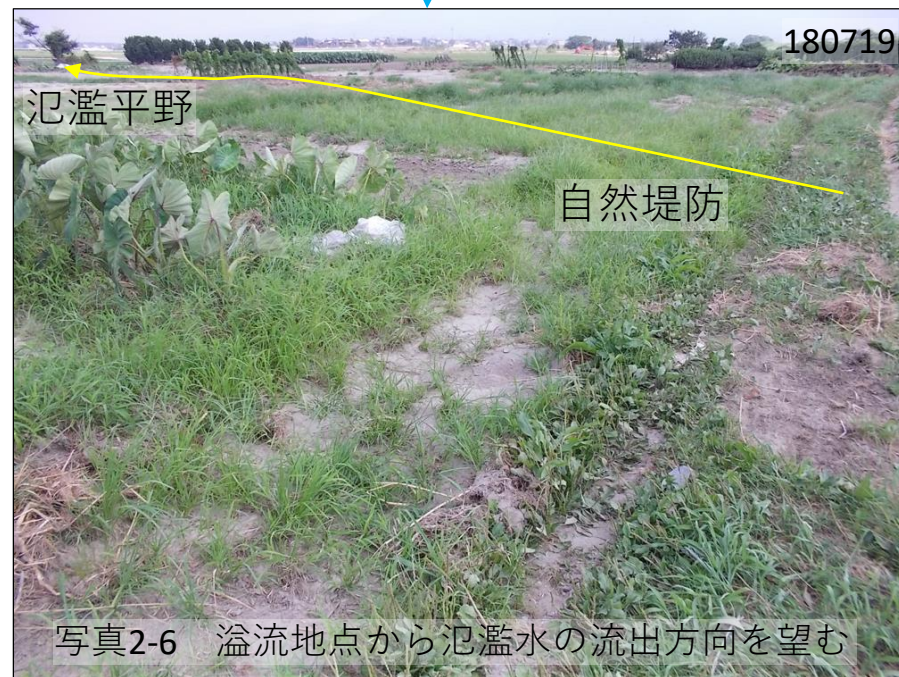
「下流で河道幅が狭まり、堤防が低まり、流下能力が小さくなったため、左岸は溢流し、右岸は破堤し、多くの土砂が耕地に流出した。」

「左岸の氾濫に伴う土砂は、微高地(自然堤防)を5cm程度、後方の氾濫平野を数cm未満の層厚で覆った。」

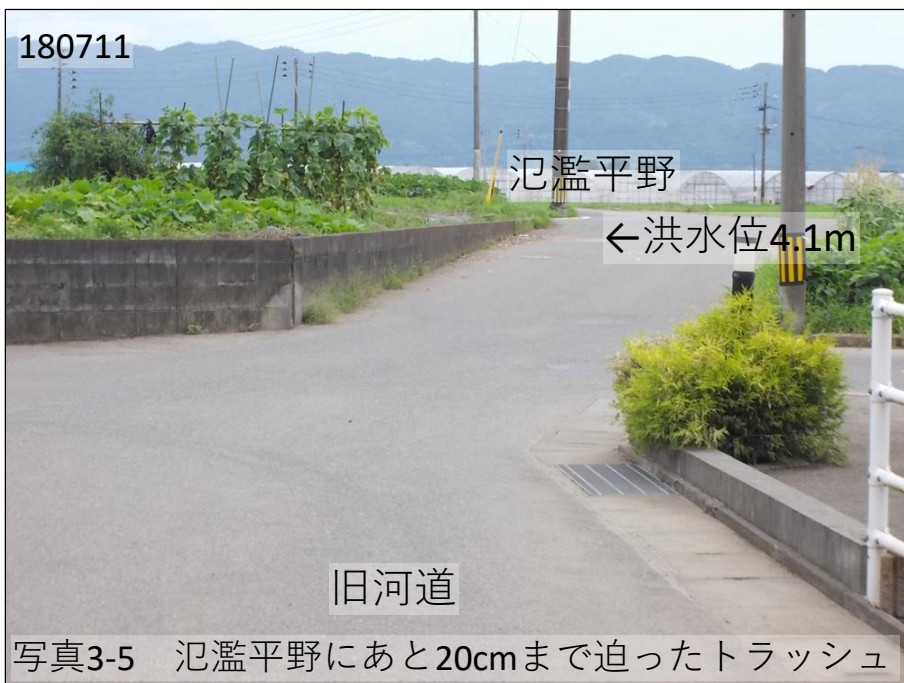
写真3-5 氾濫平野にあと20cmまで迫ったトラッシュ

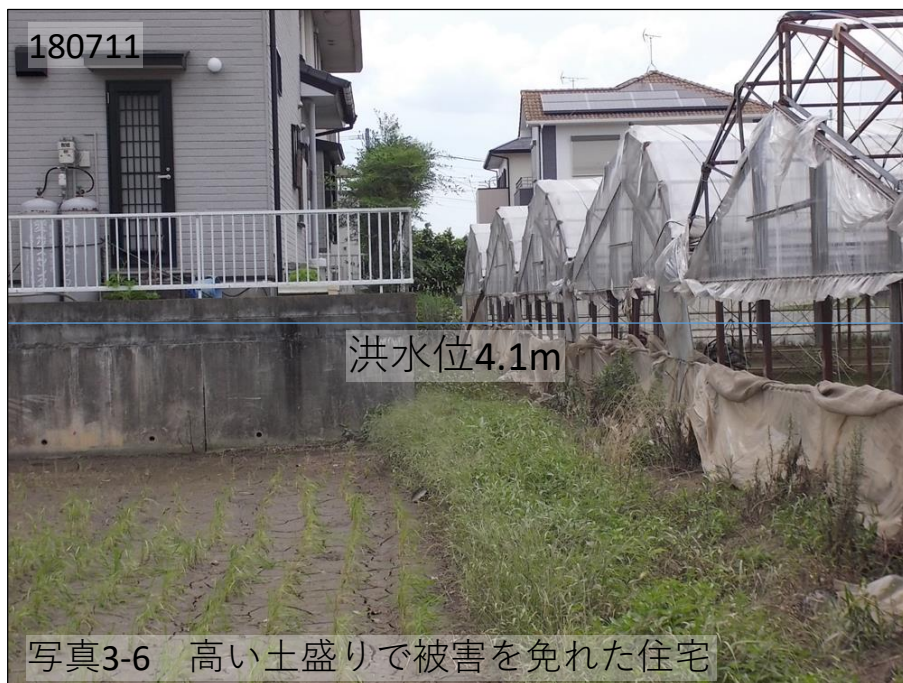
写真3-6 高い土盛りで被害を免れた住宅

「住民は土地条件(旧河道)の特性を理解し、適量の盛土上に建物を設置しており被害は少ない」

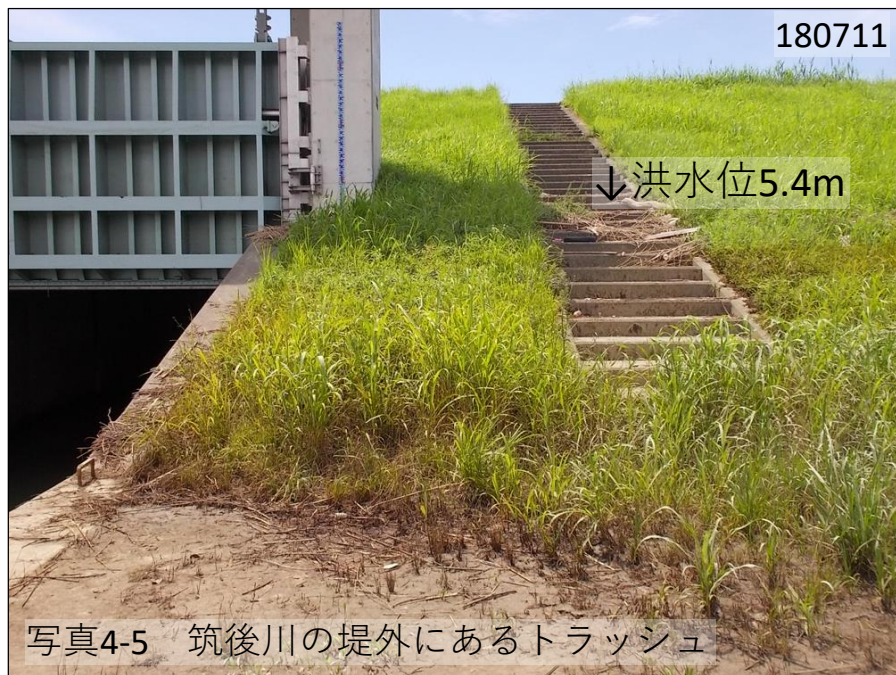
写真4-5 筑後川の堤外にあるトラッシュ

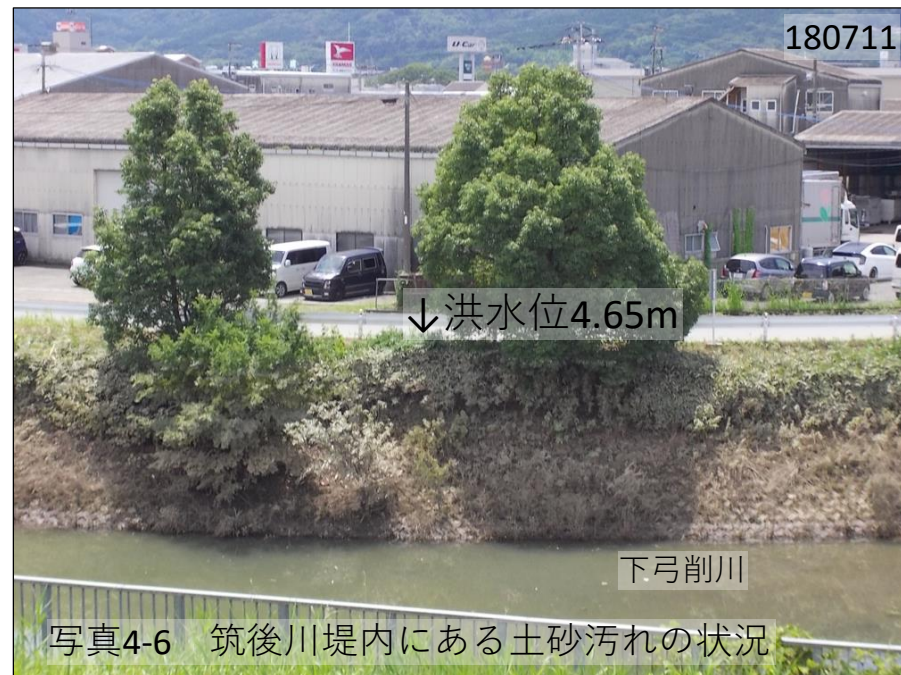
写真4-6 筑後川堤内にある土砂汚れの状況

「堤内側の氾濫の水位痕跡は本川側より低い、それでも氾濫平野では浸水被害が出た」

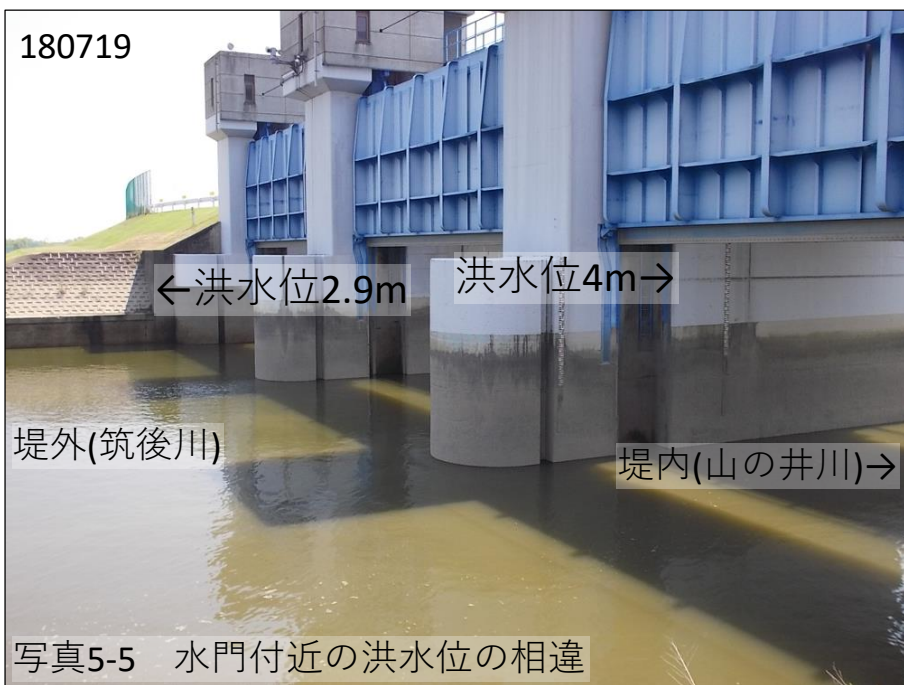
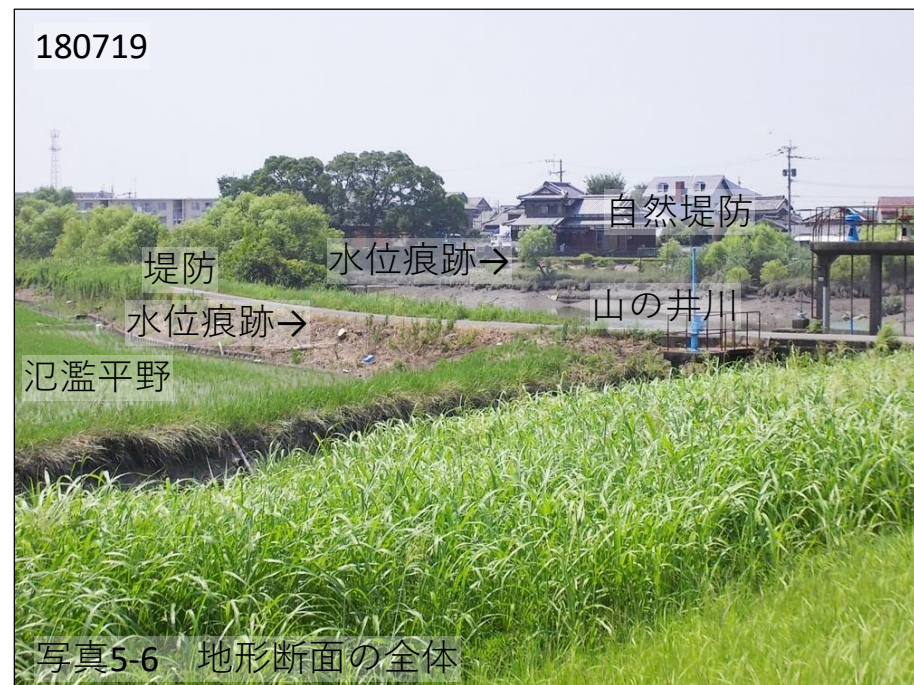
「水門付近では、堤内側の水位が本川側より高く、水門閉鎖の判断は水系全体を考えると難しい」

「住民は土地条件(氾濫平野)の特性を理解し、適量の盛土上に建物を設置しており被害は少ない」
