倉敷市真備町における西日本豪雨災害の水害状況について

海津正倫 (奈良大学特命教授・名古屋大学名誉教授)

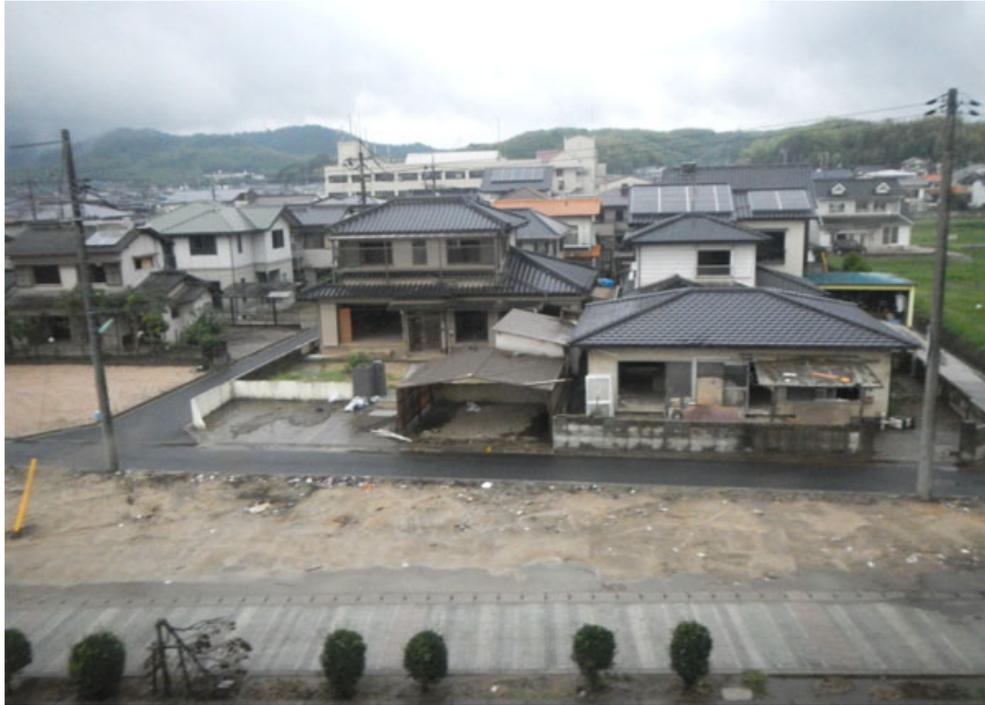
写真1 2階まで水につかり、人気ひとけの無くなった真備町の景観

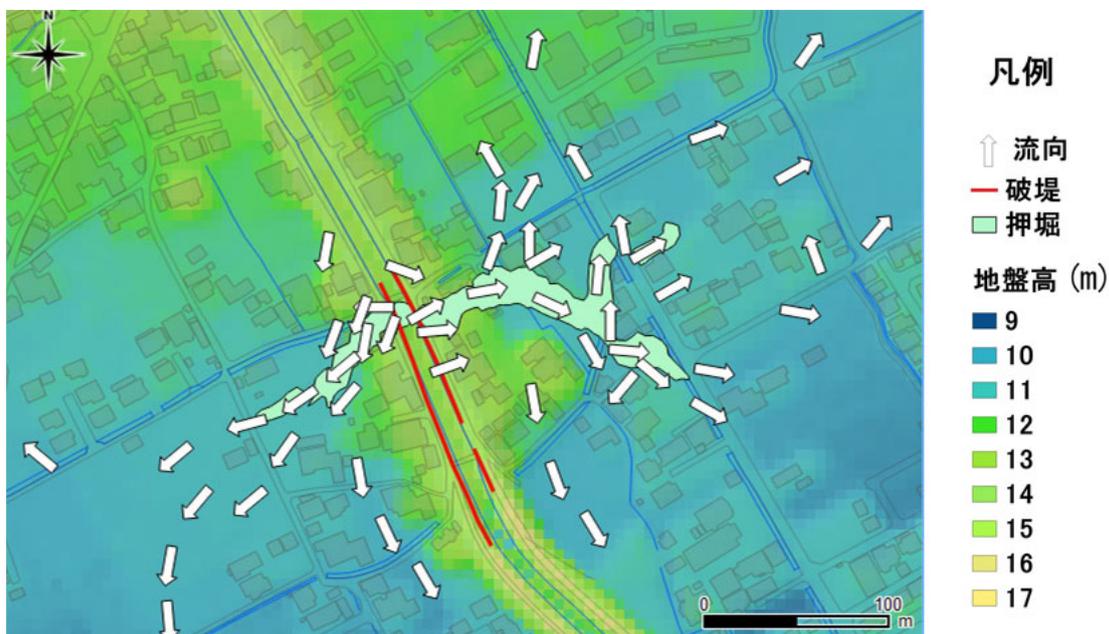
図3 真備町有井付近の末政川破堤箇所と洪水流

末政川の小田川との合流点から約700m北に位置する真備町有井付近の決壊現場では多数の家屋が流失・全壊し、顕著な押堀も形成された。このたび、現地へ出かける機会を得て、この地点における左岸及び右岸において破堤箇所から流出した洪水流の流れを調べた。現地では民家の破壊状況や塀の倒れ方、押堀の位置及び形態などにもとづいて流れの方向を把握し、国土地理院が7月9, 11, 12日に撮影した空中写真で確認・補正を行った。調査結果を図3に示す。

この決壊箇所は北から流れてきた末政川が緩いS字状に屈曲する場所にあたっていて、激しい洪水流がわずかな河道の屈曲で抵抗を受けたことによって破堤につながったことを推察させる。破堤箇所に隣接した堤防下の民家は流失したり破壊されて現在は更地の土地が残るのみとなっ

ており、その周囲に家屋の一部が壊れたり、壁が剥がれたりした建物が分布している（写真 2）。破堤箇所から流出した洪水流は左岸側、右岸側共に押堀を形成し、その先は民家の間の空き地や畑などの空閑地を通り抜けるようにして流れた様子がわかる。堤防は左岸・右岸とも 100～120m ほど破壊されていて現在は土嚢の積み上げとビニールシートによる被覆がおこなわれているが、とくに著しい堤防の破壊が起こった場所は北部の 20～30m 程の部分であるように思われる。なお、右岸側破堤箇所では洪水流と土砂によって土台が持ち上げられて激しく傾いた建物も存在している（写真 3）。

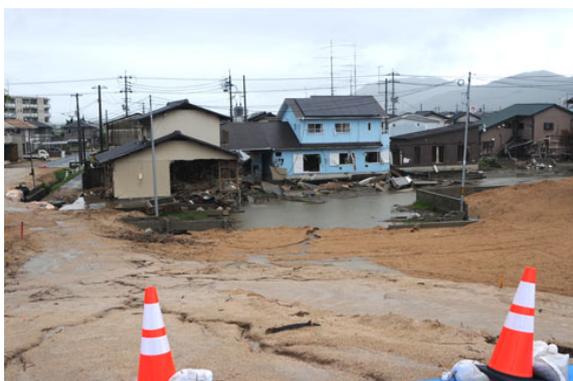
写真2 末政川左岸の破堤現場と形成された押堀

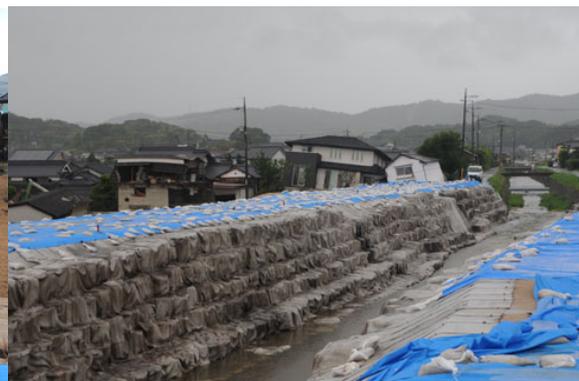
写真3 末政川の破堤現場を上流方向に見る

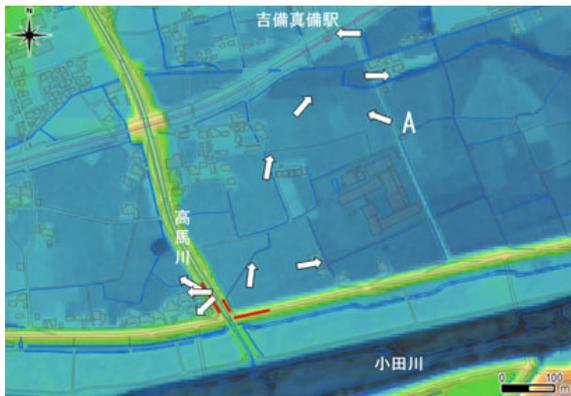
図4 高馬川・小田川合流地点の破堤と流向

一方、高馬川でも小田川との合流点付近で右岸・左岸の両岸が破堤している。ただ、こちらでは破堤の勢いは末政川に比べると弱く、流失・全壊・半壊した家屋は数件にとどまる。また、小田川も高馬川の合流点から数十メートルの地点で破堤しているが、高馬川左岸の破堤箇所とともに破堤地点一帯には民家が無いため、田畑の被害のみとなっている（図4参照）。

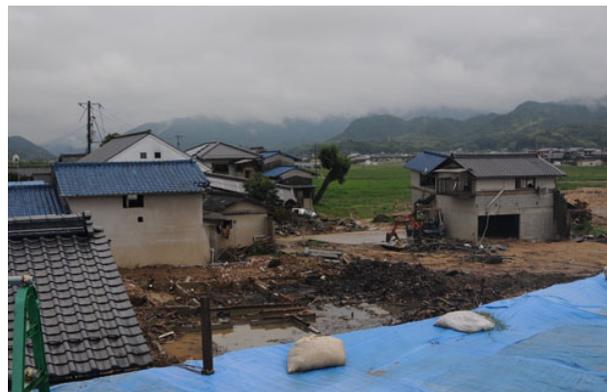
写真4 高馬川右岸の破堤現場

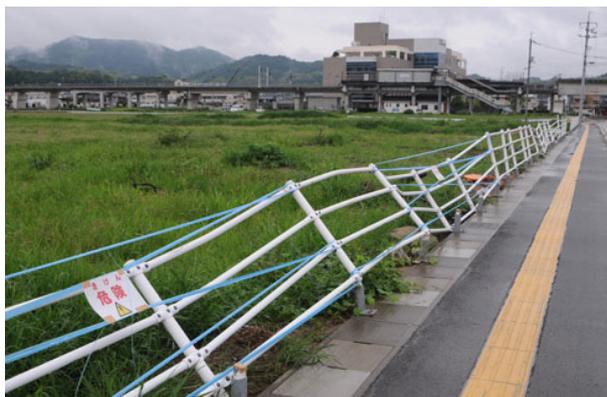
洪水流の調査は破堤箇所を中心におこなったが、そのほかの場所でも出来る範囲で洪水流の調査をおこなった。そのような中で、井原鉄道吉備真備駅の南では興味深いことがあったので報告する。この場所は倉敷まきび支援学校と吉備真備駅との間にあたる場所で、旧版地形図やDEMによる地盤高図でも確認できる旧河道が分布する場所にあたっている。支援学校から吉備真備駅に向かうと少し壊れたパイプ状の柵が見える（写真5）。問題はその傾いた方向で、東から西に向けての流れによって傾いたことが示されている。しかしながら、その少し北の道路右側の民家では反対に西から東に向けての流れによって破壊された痕跡が認められる。この場所は先に述べた小田川と高馬川の合流点付近の破堤箇所から流れ出した流水の延長方向にあたっていて、この民家の部分における流れが自然な流れとして判断される。一方、このフェンスの傾きはそれとは逆であるのだが、吉備真備駅に到着すると、駅構内の自転車置き場の自転車群がフェンスと同じく東から西に向けて倒れている。倒れた自転車群の上には乾いた泥がかぶっており、この自転車群は西に向かう洪水流によって倒れてそのままになっていると判断される。このような正反対を示す流れの方向については未だ解決できていない。次回の調査における課題としたい。

写真5 図4のA地点の西に向けて倒れているフェンス

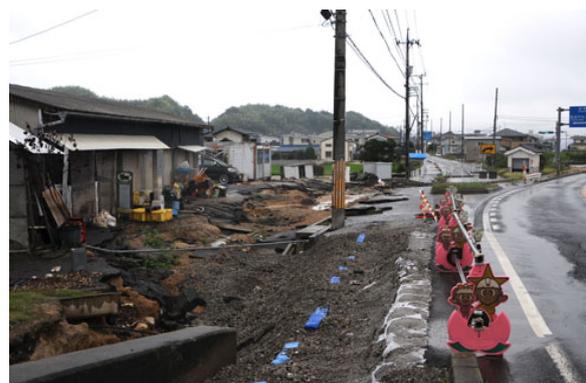
写真6 真備町尾崎付近を流下した洪水流の痕跡

ところで、吉備真備駅と備中呉妹駅との間には神社のある丘がせり出していて小田川左岸側の低地の幅が狭くなっている。この部分を明治期の旧版地形図で見ると小田川左岸堤防は連続しておらず霞堤のようになっており、昭和 40 年代の地形図でもそのように表現されている。この点について、この霞堤の存在によって小田川低地東部が遊水地としての性格を持っていたのではないかと推定していたが、この部分はやや高く、霞堤からあふれた洪水流はむしろ東側の低地ではなく、西側（上流側）の低地に広がるような感じがする。この点についても今後の検討課題としたい。なお、この場所から東の低地に向けては地表面がやや傾斜しており、今回の洪水の際にこの部分を勢いよく水が流れた痕跡がはっきりと認められた（写真 6）。
