## 平成 30 年北海道胆振東部地震による被災地の調査報告（9 月 8 日に調査）

小荒井衛（茨城大学理学部）・及川輝樹（産業技術総合研究所）

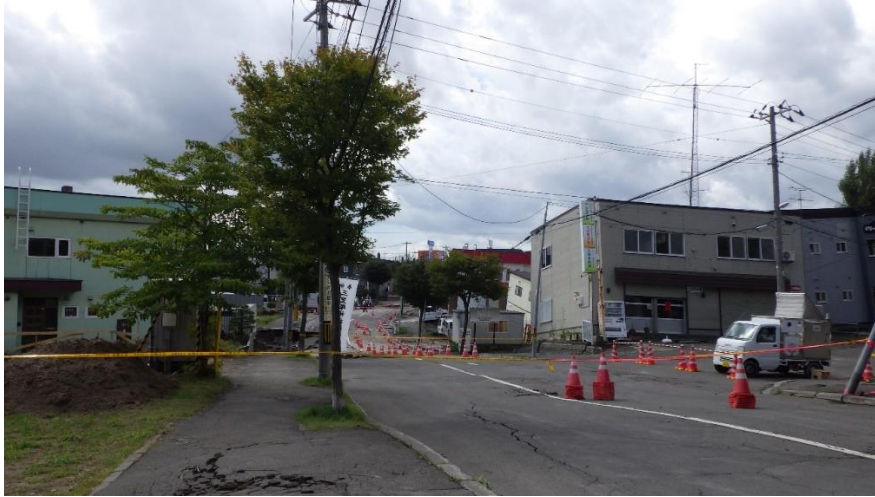
道路等の変状等は広い範囲で認められたが、建物等が大きく傾くような変状は、場所が限定されており、帯状に分布していた（写真 1-1,1-2）。噴砂等により建物や車等が埋没した場所は広域に認められたが、そのような場所では地盤の沈下等は肉眼的には無いように見受けられた（写真 1-3,1-4）。噴砂の堆積厚は最も厚いところで 1m 程度はあったが、平均すると 30～50 cm 程度と見積もられる。堆積している状況を写真 1-5 で示すが、液状化した噴砂が重力により泥流の様な感じで標高の低いところに流れて、土砂埋没による被害が広域的に発生したものと考えられる。建物が大きく傾いた箇所は、盛土地盤の地すべりの変動というよりは、液状化した土砂が標高の低い方に流れて行ったことによる地下の質量の欠損による陥没崩落の様に感じられる。

写真 1-1 傾いた看板のある建物から向こう側が左右方向に帯状に沈下している

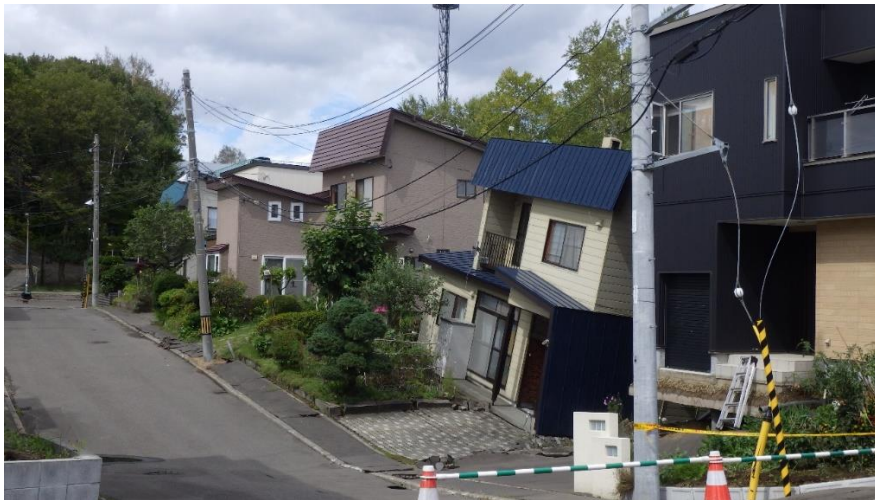
写真 1-2 大きく手前方向に傾いた建物を中心に左右方向に帯状に大きく沈下している

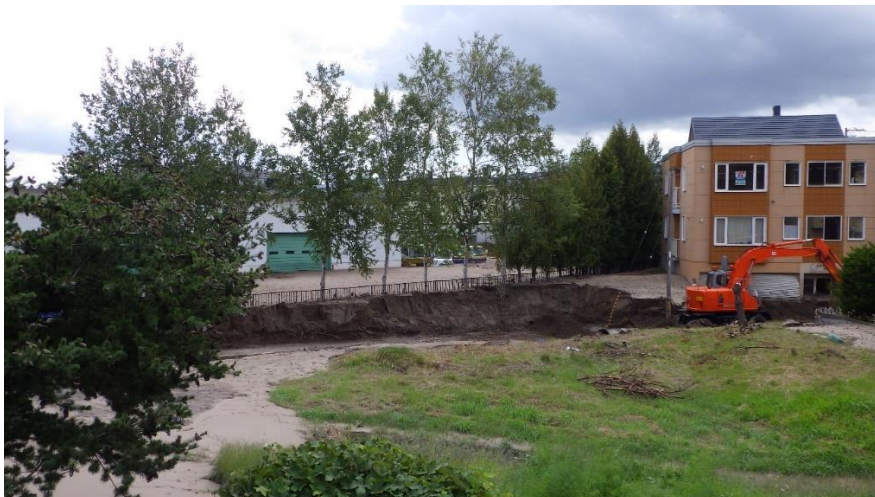
写真 1-3 噴砂が 1m 程度の厚さで堆積している

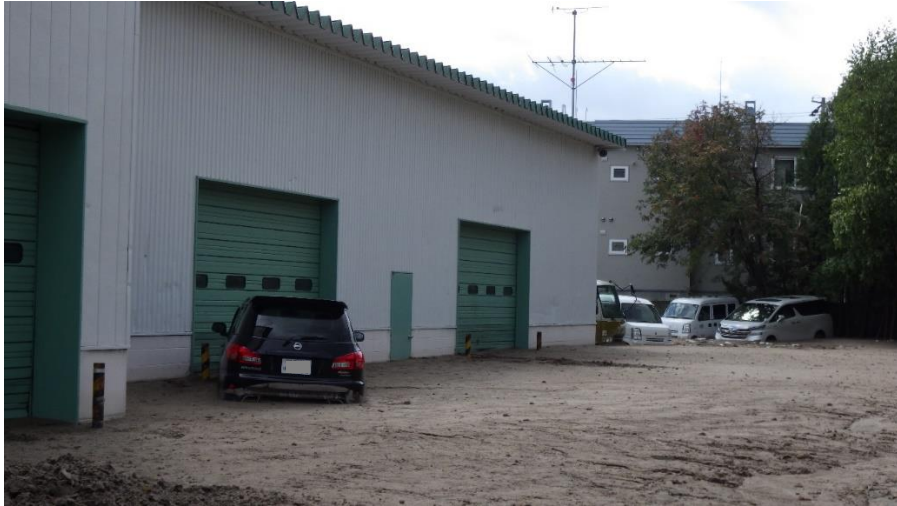
写真 1-4 噴砂で車が埋まってしまっている

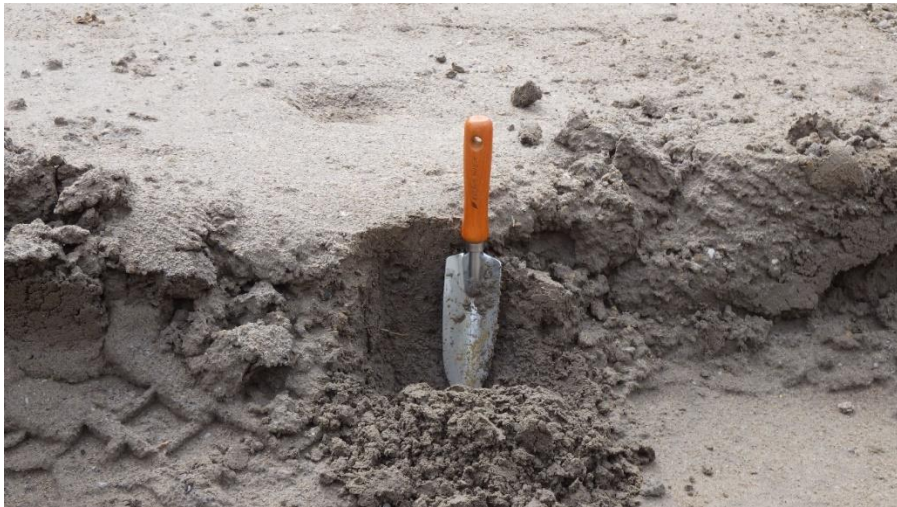
写真 1-5 末端部での噴砂の堆積状況（移植ゴテの長さは約 20 cm）

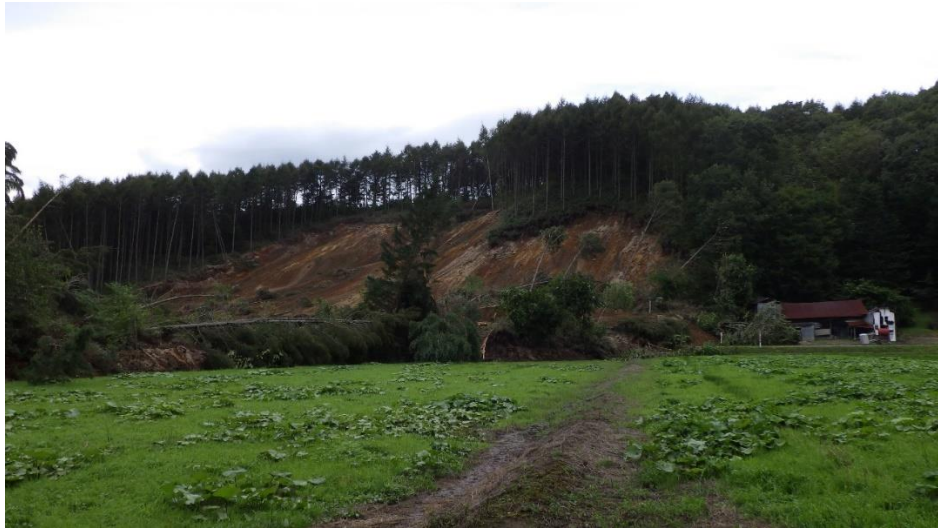
写真 2-1 観察した斜面の全景

多くの犠牲者が出た吉野地区は人命救助中のため、一つ西側の桜丘集落が位置する谷の崩壊地を観察した。位置を図 2-1 に、崩壊地の全景を写真 2-1 に示す。

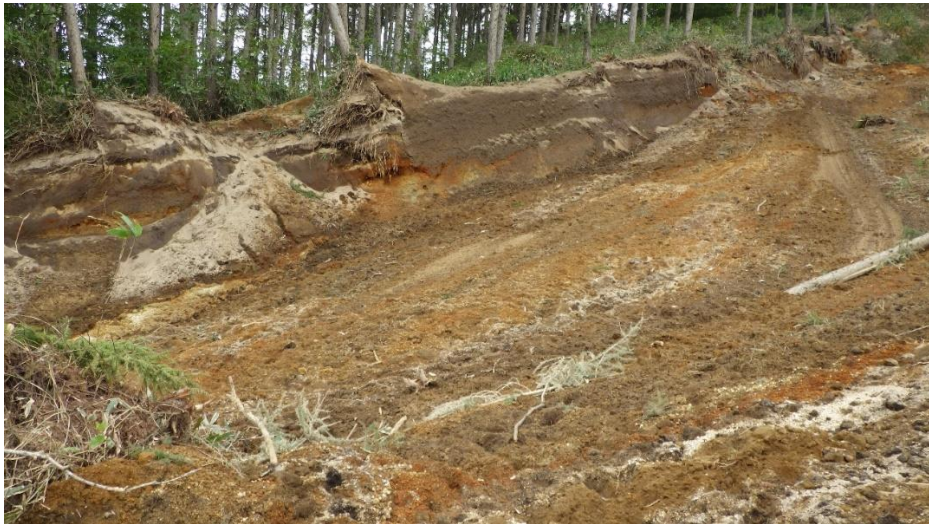
崩壊側壁の観察結果からテフラ層をすべり面として崩壊していることがわかる（写真 2-2）。すべり面になっていたテフラ層は、崩壊側壁の地質断面と火山ガラスの屈折率から、支笏火砕流堆積物の上位にある約 9000 年前の樽前 d 降下火砕堆積物（Ta-d）の可能性が高い。詳しく観察した崩壊斜面は、横 120m、縦 135m、比高 40m のあまりの斜面で、崩壊斜面右側は、斜面の比高が約 20m、水平距離が約 60m、平均斜度約 18 度であり比較的標高が低い位置からの崩壊であった。崩壊土砂は地層の成層構造を残したままブロック的に崩壊していた（写真 2-3）。崩壊斜面の中央から左側は、斜面の比高が 40m、水平距離が 135m、平均斜度約 17 度であり、比較的標高が高い位置からの崩壊であった。崩壊土砂中の成層構造は少しバラバラになっていたが、概ね成層構造は残っていた。地震による土砂崩壊であるが、崩壊土砂は乾燥しておらず、足が膝半分まで沈むほど水分に富む状況であった。

写真 2-2 崩壊側壁とすべり面

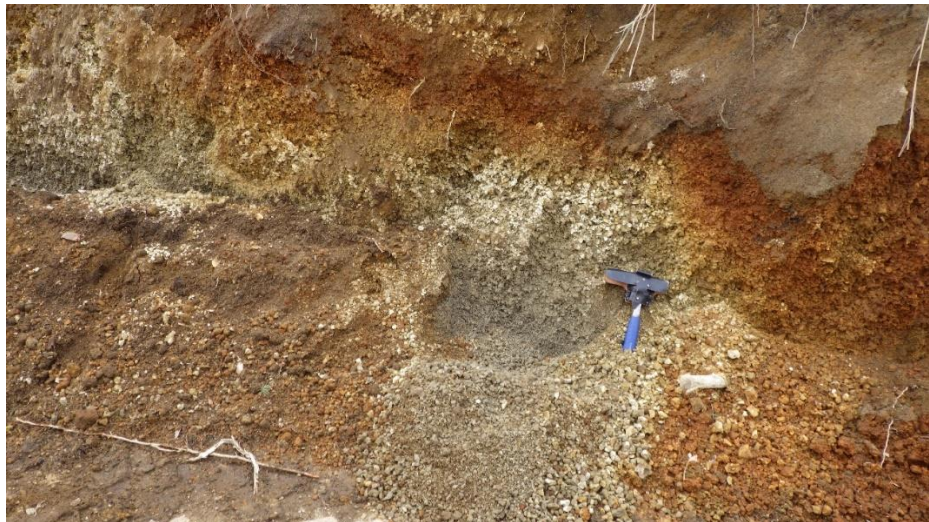
写真 2-3 崩落した土砂ブロックの断面
