2019 年台風 19 号による那珂川（茨城県内）の洪水被害状況について

日本大学文理学部 佐藤 浩  
元国土地理院 宇根 寛

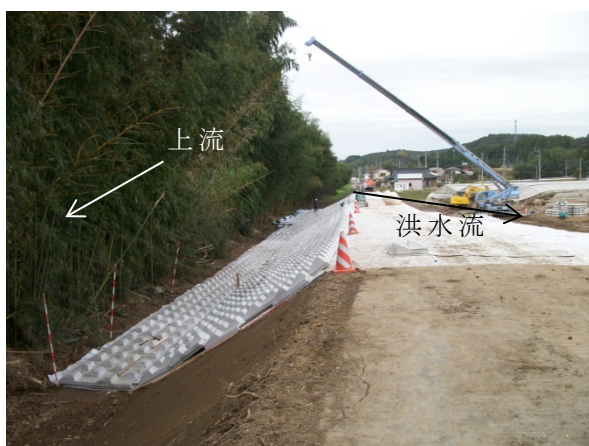
図 2 が以下の写真 1～4 の撮影地点あるいは撮影の向きである。写真 1 で、竹藪に視界が遮られているが、那珂川本川は写真左を向こうから手前に流れており、洪水流は左から右へ流れて、写真 2－1・2－2 のように砂漣（されん；リップルマーク）を堆積物上に残した。特に写真 2－1 では、洪水前には畑で栽培されていたと思われる大根が洪水流で

写真1 野口の決壊地点

図2をみると、決壊地点は旧河道上ではなく、ここでは堤防の崩壊するメカニズムの3つのパターン、すなわち、侵食型、浸透型、越水型のうち、すくなくとも旧河道の地下の堆積物を通じた浸透型はなさそうに考えられる。

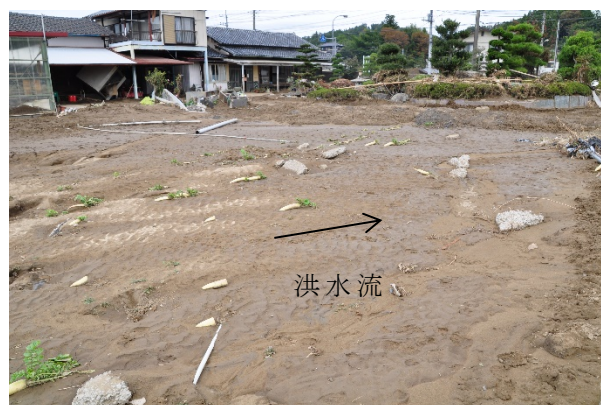
写真2－1 洪水流で引き抜かれた大根

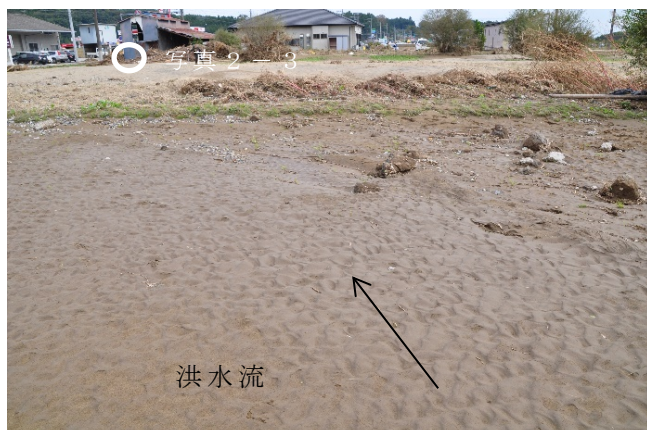
写真2－2 洪水堆積物上の砂澁

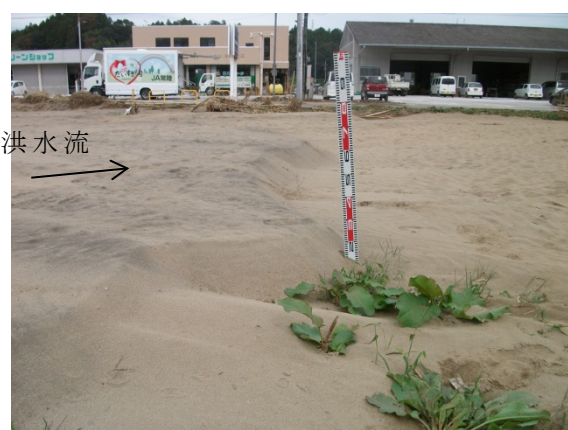
引き抜かれ、流向に沿って並んでいた。国道脇には、写真2－3のように掃流砂が見かけ上、2層からなる砂堆（デューン）をなしていた。1つの砂堆の堆積高は約15cm、2つ重なっているの元の地表面から砂堆頂部まで30cmだった。

写真2－3 国道脇の砂堆

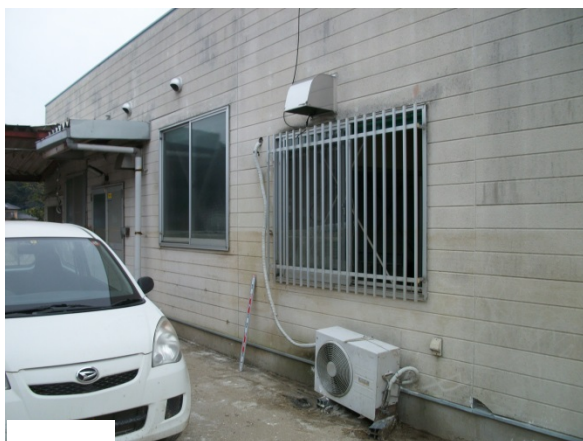
写真3 JA常陸付近の建物の浸水痕

写真2－3の向こう側に写っている建物がJA常陸御前山支店である。写真3は、この支店付近の建物の浸水痕である。浸水痕から、路面からの浸水深は約1.4mと推定される。写真4に示すように、掃流砂からなる堆積物が、この支店付近から北東の向きに延びていた。フェンスの上に浮遊物（枯れ草）が載っていることから、今回の洪水流で倒されたとと思われる。洪水流は決壊地点から放射状に強い流れをもって流出した。

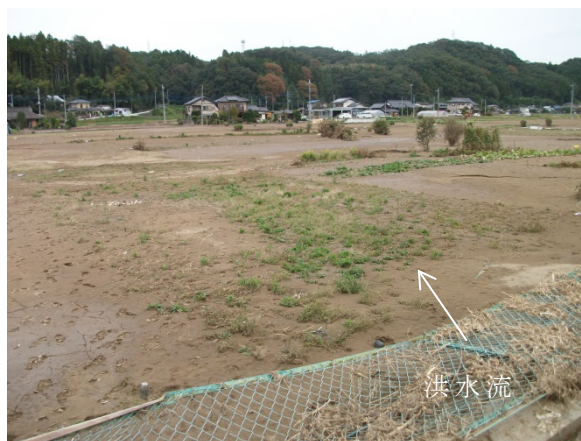
写真4 JA常陸から滝沢の集落を望む

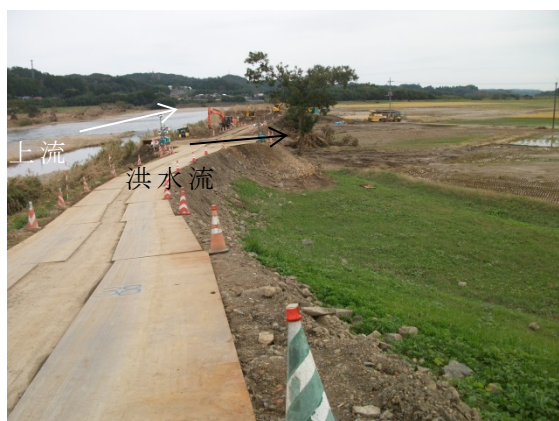
図2に、以下の写真5・6の撮影の地点と向きを示す。那珂川の堤防の決壊地点（写真5）は、図2をみると旧河道の近くの氾濫平野に相当する。写真6のように、刈り取り後の稲の株の上を砂礫が覆っていた。砂礫は、洪水流によって外水からもたらされたというよりも、氾濫平野の堆積物が洗掘されて二次的に堆積したように思われる。

写真5 下伊勢畑の決壊地点

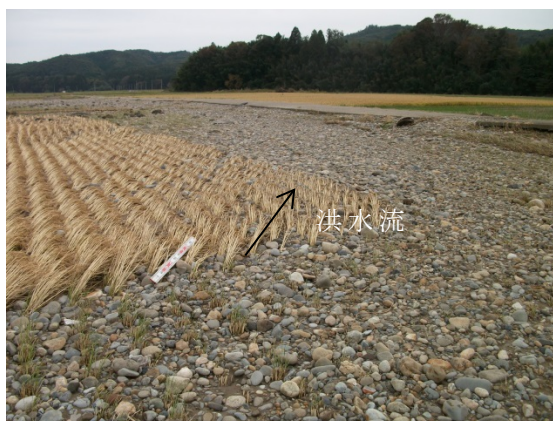
写真6 背後の氾濫平野の状況

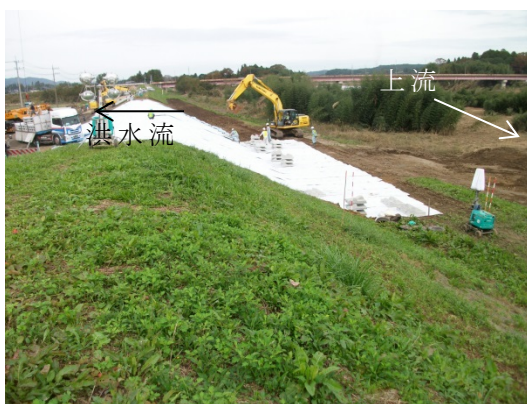
みると、旧河道と氾濫平野の境界付近に相当する。朝日新聞（茨城版）の報道<sup>3)</sup>では、那珂川の堤防の決壊現場について、越水型の原因が多いが、浸透型の原因も指摘されている。治水地形分類図を照らし合わせると堤防の決壊箇所が旧河道に近い場所が見受けられ、今回の水害の被害箇所を治水地形分類図と照らし合わせて、決壊のメカニズムをより詳しく考察する必要がある。

写真7 那珂市下江戸の決壊地点

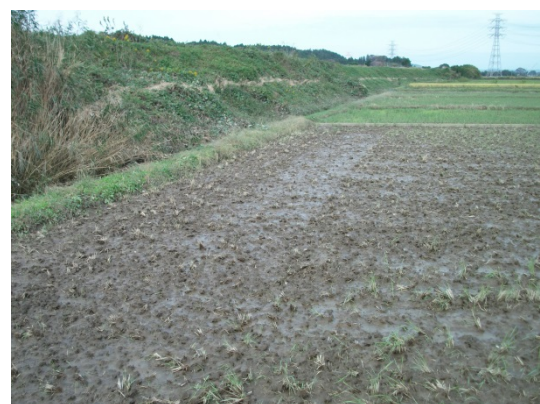
写真7の撮影地点の南、城里町表坪から南西に延びる茶色の線で示された連続盛土（図3）は道路を兼ねている。洪水の後の10月13日に撮影された衛星写真<sup>2)</sup>を見ると、この連続盛土の北西側では写真7の破堤の影響で浸水しているが、南東側では浸水していないか、浸水しても水が引いているように見える。写真8は、台地縁にみられた浸水痕である。図3をみると、標高15m前後まで浸水したが、西側の台地上の住宅棟には浸水被害は及んでいない。写真8の東は無堤区間となっており、遊水地の機能を果たしたと思われる。

写真8 城里町那珂西の氾濫平野

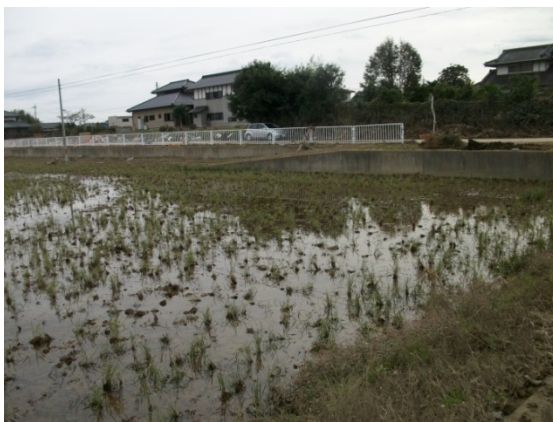
影地点は旧河道上であり、水田上には浮遊砂が堆積していた。また、写真9の向こう側に写る自然堤防は比高約2mであり、図4bをみると、この自然堤防上では浸水深が浅いが、その南北の旧河道は浸水深が深いと想定されている。写真10では、家屋と家屋の間を引き水がやや勢いよく移動したためか、押堀状の凹地が自然堤防上の耕作地の上にみられた。写真11にみられるように、自然堤防上の家屋にも浸水痕がみられた。洪水の後の10月13日に撮影された衛星写真<sup>2)</sup>をみると、この自然堤防上の家屋も浸水したことがわかる。浸水深は周辺の旧河道よりかなり浅くて2m以下である。写真12にみられるように、家屋によっては道路脇に水塚が設けられ、所有者が水没から一時退避させたためか、水塚の上にトラクターが載っていた。

写真9 浸水域に相当する旧河道

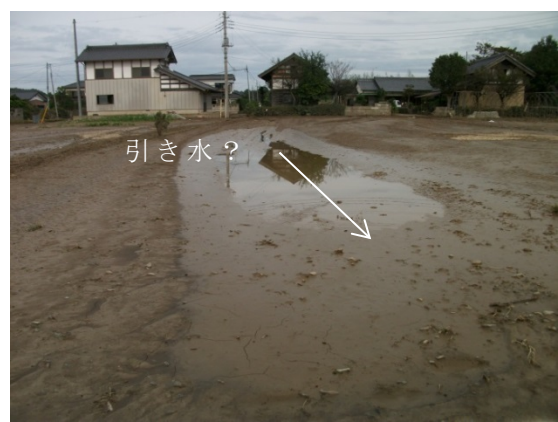
写真10 自然堤防上の押堀様の凹地

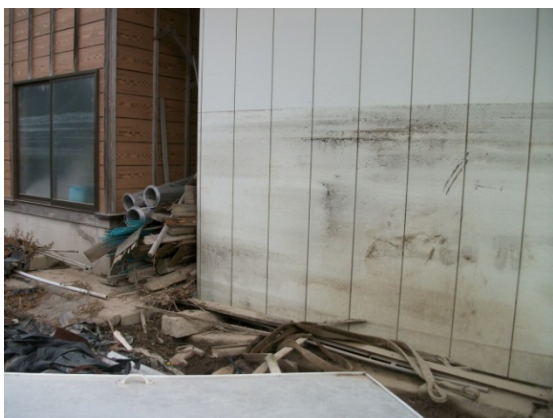
写真11 自然堤防上の家屋の浸水痕

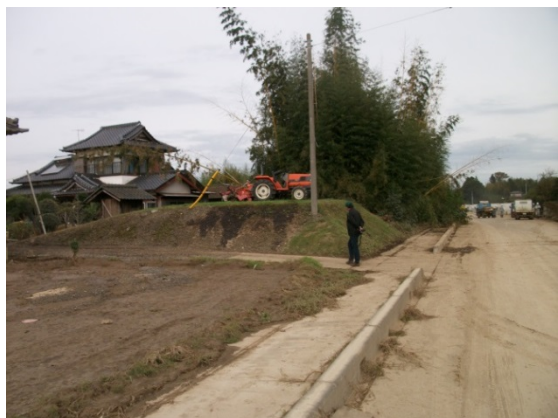
写真12 水塚上に退避のトラクター

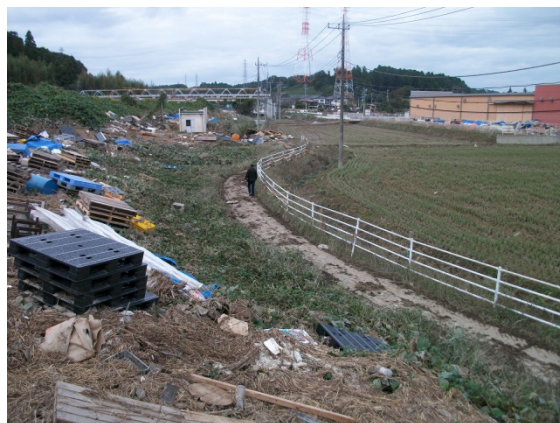
常磐自動車道水戸北スマートインターチェンジ付近であり、ホームセンターが水没した地点である。図 5 をみると、ホームセンターは旧河道上に載っており、写真 13 に示すように、東流する那珂川支川の堤防を兼ねる道路の連続盛土部の斜面に、ホームセンターから漂着した商品などが浸水痕をなしていた。写真 14 に示すようにホームセンター外壁の浸水痕が水平面に対して斜交、すなわち南に向かってわずかに高くなっており、浸水面がわずかな傾きをもっていたことがわかる。

写真 13 ホームセンター付近の浸水痕

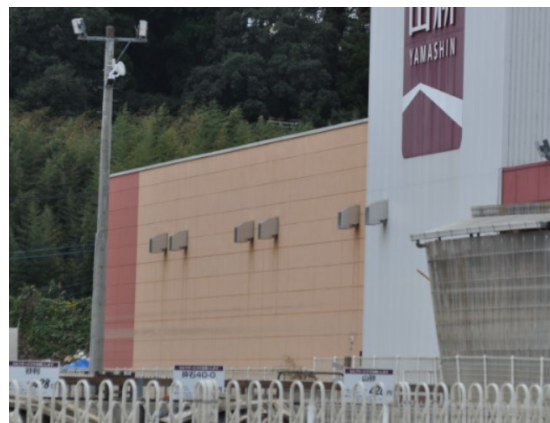
写真 14 ホームセンター外壁の浸水痕
