2019 年台風 19 号による宮城県丸森町の斜面崩壊の状況について

日本大学文理学部 佐藤 浩  
元 国土地理院 宇根 寛

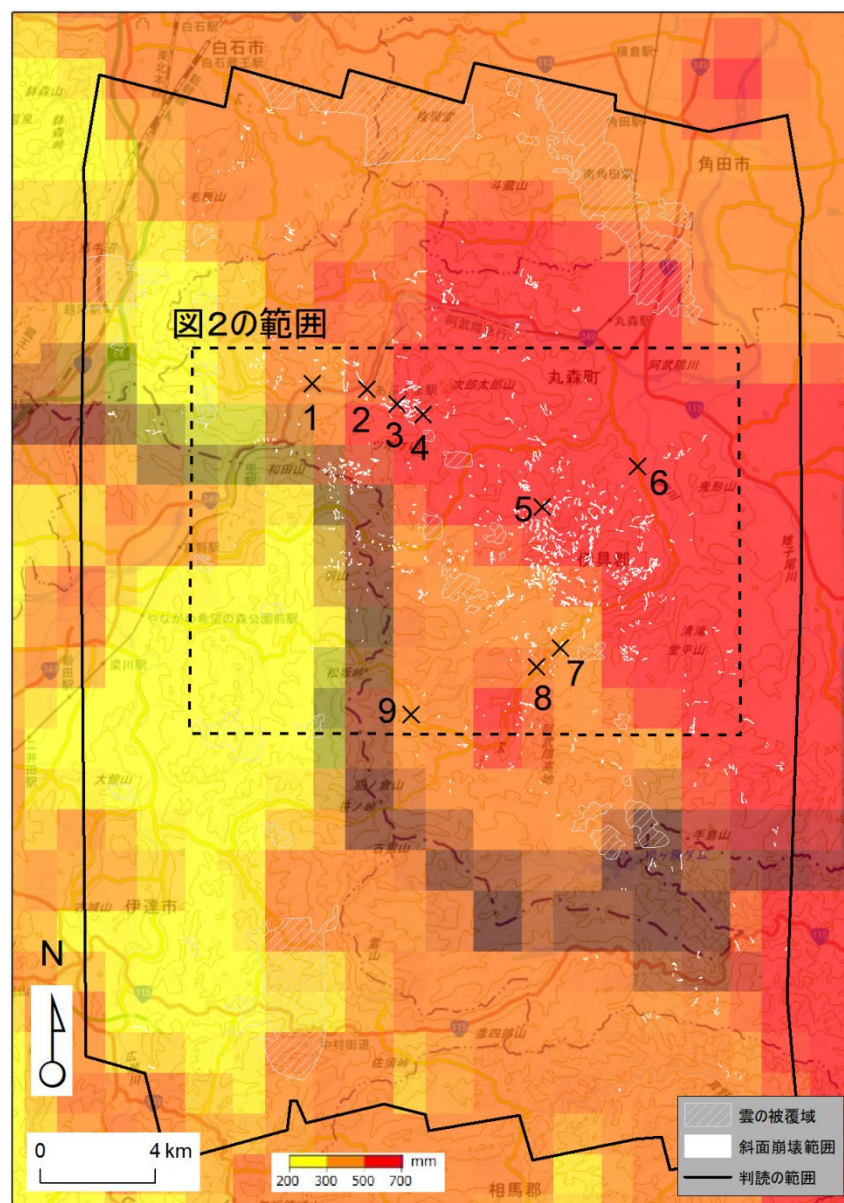
図 1 斜面崩壊と解析雨量による総雨量の重ね合わせ（県境の太線は原図<sup>2)</sup>による）

図 1 に示す地点 1～9 について、10 月 27～28 日に現地で標記の状況調査を行った。空中写真の判読域と判読による斜面崩壊範囲、雲の被覆域は国土地理院<sup>1)</sup>による。また、背景には、10 月 10 日 1 時～13 日 24 時までの国土交通省解析雨量により作成された総雨量<sup>2)</sup>を示した。この図をみると、500mm を超えた範囲を中心に、300mm を超えた範囲でも一部、斜面崩壊が多発したことがわかる。

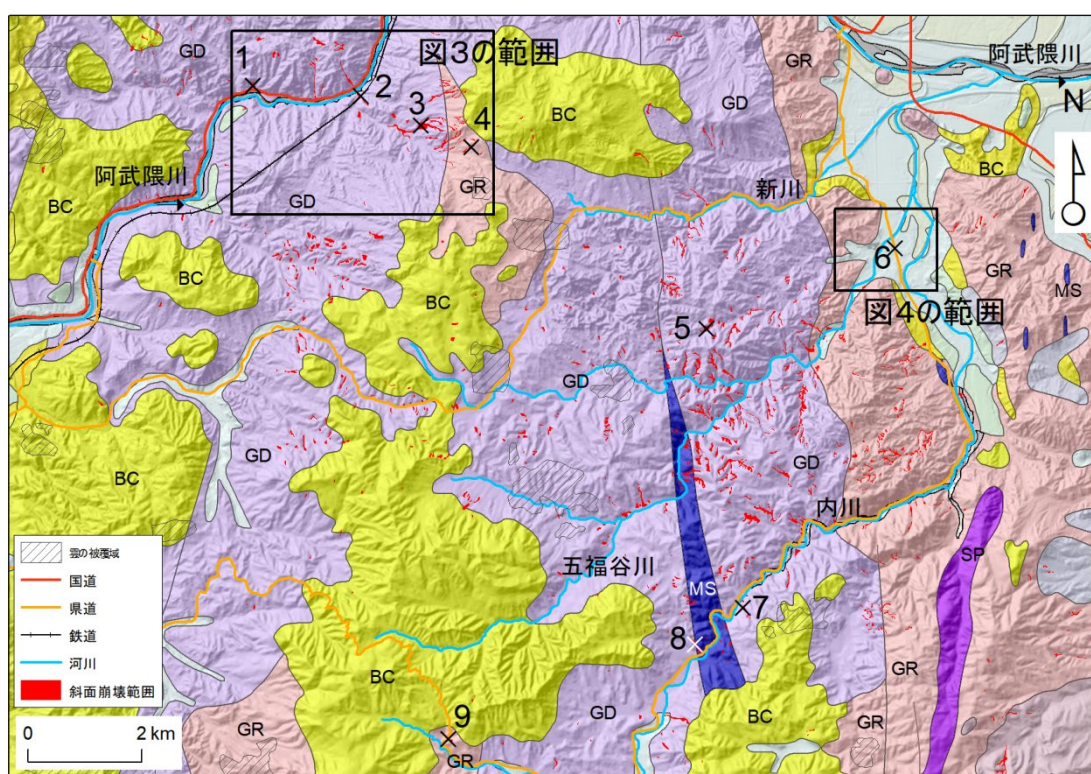
図2 今回の調査の対象地点と地質図の重ね合わせ

図2をみると、斜面崩壊は、五福谷（ごふくや）川では中・下流域で花崗閃緑岩の分布域に、内川流域では中流域の花崗閃緑岩と下流域の花崗岩の分布域に集中している。また、地点3の付近のように、阿武隈川東岸の花崗閃緑岩の分布域にも集中している。斜面崩壊は、局在する泥質片岩及び蛇紋岩の分布域に偏って分布するという傾向はみられない。

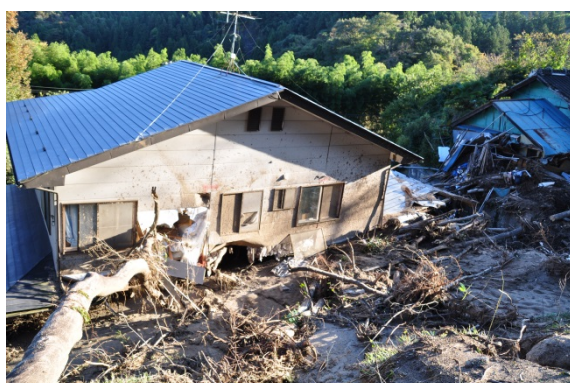
写真1 沼の住家の裏

図3に示すように、地点1は阿武隈川の本川に沿う南向き斜面であり、流域界はかなり狭い。写真1は、崩積土で1階部分が埋積した住家である。写真2は、その崩壊源頭部付近の拡大である。基盤の花崗閃緑岩が露出しており、崩壊深は1～2mとかなり浅いと思われる。花崗閃緑岩の深層風化で生成した地層（マサ土）中に、風化した花崗閃緑岩の角の取れた丸いコラストーンがみられ、コラストーンがマサ土とともに流下して住家を直撃したようである。住家は、背後の斜面や溪流から供給されたマサ土主体の過去の土石流による段丘上に立地していたようである。

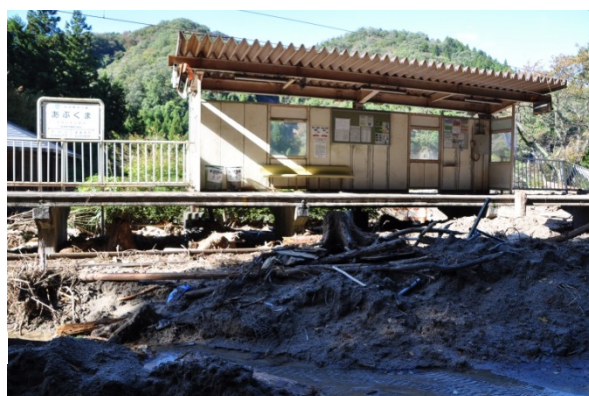
写真3 滝ノ上付近の私鉄駅の被災状況

写真3に示すように、阿武隈川右岸の私鉄線の駅が土石流により埋没していた。近くの

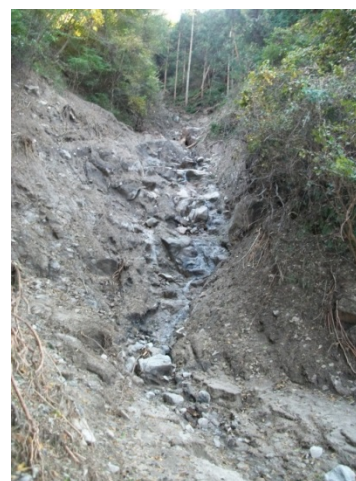
写真4 滝ノ上付近の侵食域

道路上からは、崩壊源頭部は視認できなかった。写真4に示すように、土石流により溪床はV字に下刻され、侵食面には基盤の花崗閃緑岩あるいはそれが風化したコアストーンが露出していた。溪岸にもマサ土とコアストーンが露出し、駅付近の堆積物は崩壊源頭部からのみならず、溪床や溪岸の侵食によって大量にもたらされたと考えられる。以下の地点でも同様の現象がみられた（地点3・4・7）。

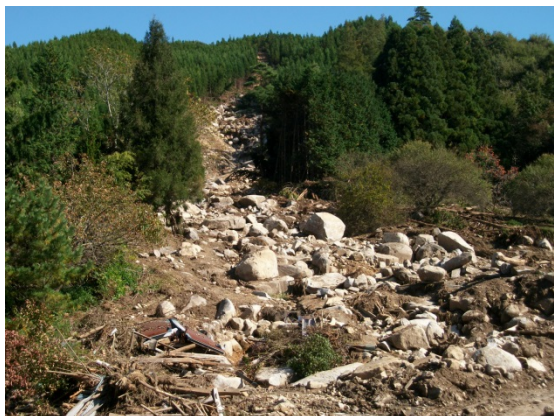
写真5 廻倉の土石流の堆積域

写真5に示すように、大きさ2m程度ある粗大なコアストーンが堆積域に見られたことが地点1・2と異なる点である。写真6は写真5の斜面上部の崩壊源頭部を拡大したものであるが、崩壊深は地点1と同様、たかだか2m程度と判断した。それが数百mに及ぶ長大な流送域を経る過程で花崗閃緑岩の深層風化により発達した斜面の土砂や粗大なコアストーンを巻き込み、土石流となったものと考えられる。住宅を破壊し、大きな被害を与えていた。

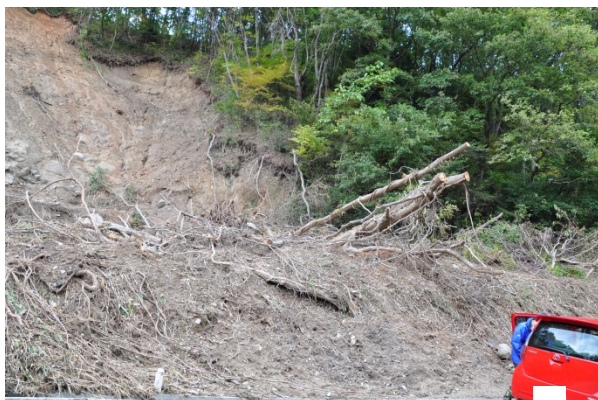
写真9 四重麦の斜面崩壊

地点5自体は、花崗閃緑岩の分布域にある。地点3・4と比べて、粗大なコラストーンの斜面下方への移動はみられなかった。写真9に示すように、崩壊深自体は1～2m程度である。土塊が道路を被覆して反対の斜面に乗り上げていた。啓開された道路脇の水流による露頭に、図2の地質図には表現されていないが、風化のため手で容易に剥離できる泥質片岩が露出（写真10）し、その走向・傾斜はN20E・70Wであった。泥質片岩の一部は粘土化していた。泥質片岩は斜面基部にも露出していた。

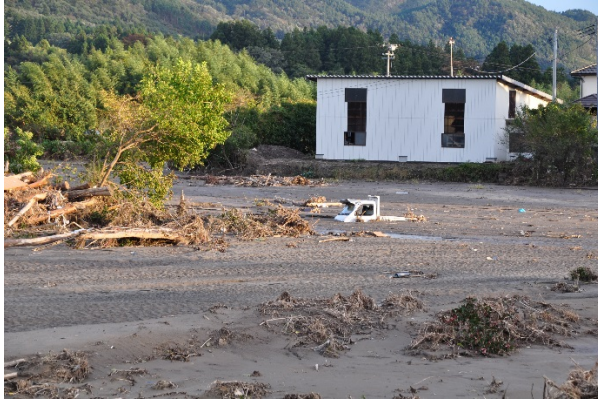
写真 11 五福谷川下流の土砂堆積

五福谷川が氾濫平野に出る場所に位置（図4）する中島には、上流から流出した大量の土砂が広範囲にわたって厚さ1m以上堆積していた。道路盛土上から撮影した写真13・14は、図4をみると自然堤防（黄色）上であり、わずかな低所と自然堤防を挟んで南から北西に抜ける旧河道（白と青の横縞模様）を通して氾濫水が流下したと考えられる。水位が下がって氾濫水そのものは引いても大量の土砂がそのまま堆積していた。五福谷川中・下流域に地点5のような斜面崩壊が多発し、大量のマサ土が河川水の氾濫とともに広がったものと考えられ、町内の他の洪水被災地とはまったく異なる様相を呈していた。

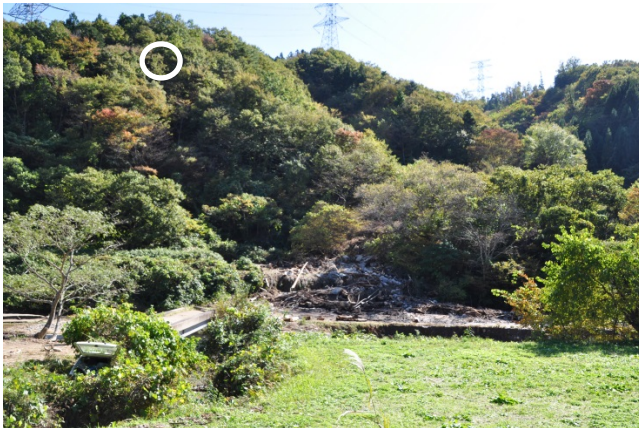
写真 13 川下の土石流の堆積域

地点 7 は花崗閃緑岩の分布域からなり、写真 13 に示すように、コアストーンからなる土石流の堆積物が内川右岸を覆っていた。写真 13 において白丸で囲んだ範囲が写真 14 の崩壊源頭部の状況である。崩壊深は 1 ～ 2 m と浅いことや、溪床が V 字に下刻している状況は前に述べた地点と同様である。

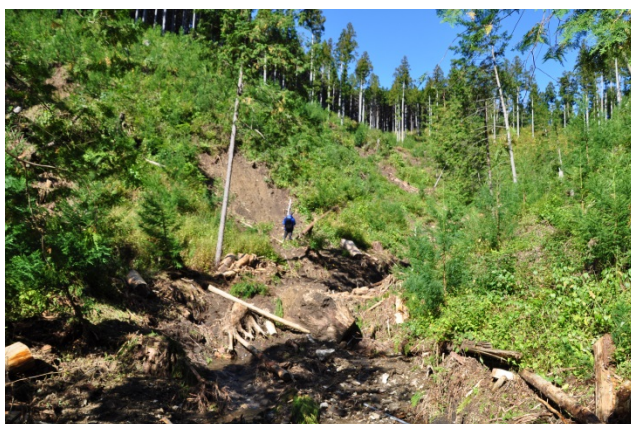
写真 15 浅い谷で発生した中下の斜面崩壊

泥質片岩は内川の沿岸、中下に発生した浅い谷における斜面崩壊 (写真 15) の基部にもみられ (写真 16: 走向・傾斜は N5W・垂直)、住民によると 10 月 12 日の夜に土石流が発生したとのことである。流送域の溪床には細粒の砂泥はほとんどなく、泥質片岩の岩片ばかりであり、隣接する花崗閃緑岩分布域の斜面崩壊地とは堆積状況がかなり異なっていた。

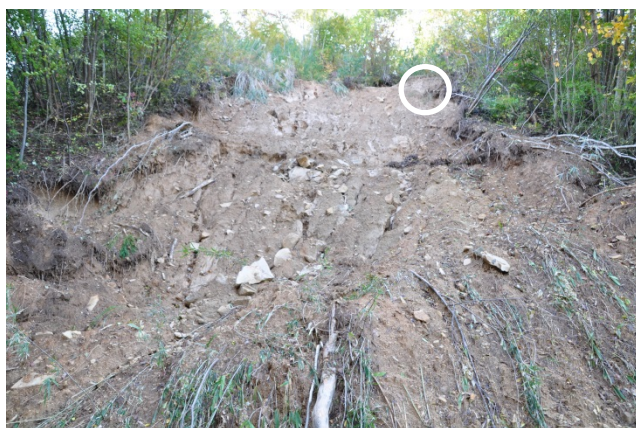
写真 17 早稲田の斜面崩壊

地点 9 は、玄武岩質火砕岩の分布域に近い場所であり、基盤の花崗岩が風化したマサ土とコアストーンの混在というよりも、写真 17 で示すように、粘性のあるローム質と角礫からなる崩積土からなる斜面崩壊であった。白丸で囲んだ範囲が写真 18 であり、パイプ状の穴が拡大したような痕跡が滑落崖の直下の地層中にみられ、そこから溪床に向かってガリーが刻まれていたことから、地下水が噴き出たものと思われる。しかし、パイプ状の穴から地下水とともに斜面へ流出したような堆積物の痕跡は、見当たらなかった。
