### 2019年台風19号による栃木県河川氾濫被害 その後の状況

宇都宮市・田川と栃木市・永野川について

調査日:田川:2019年10月26日 永野川:2019年11月5日・17日

川村 志満子(筑波大学生命環境系 研究員)

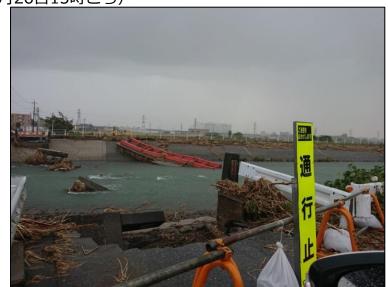
12日に川田大橋の下流にあった川田橋が落下した(図10)。

交通の主流ではなかったため、当時の混乱は少なかった。右岸の橋脚下部分が大きく削られて

図10 田川・川田大橋下流の橋

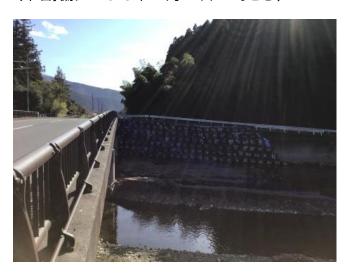
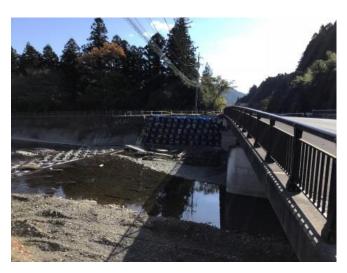
栃木市・星野町 星野橋上下右岸 (筆者撮影: 2019年11月17日11時ころ)

図14(上)図15(下)星野橋上下の右岸。

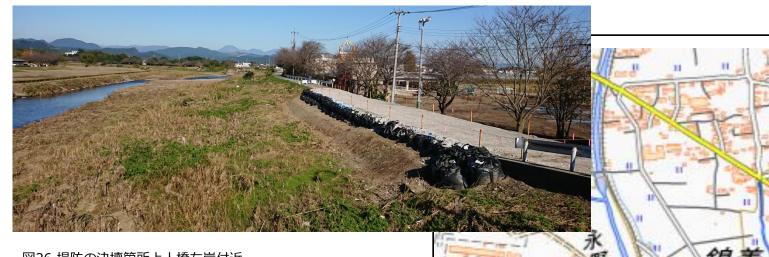
図26 堤防の決壊箇所上人橋左岸付近、 薗部町住人へのインタビューによると、12日21時ころには 薗部3丁目付近は床下浸水していた。

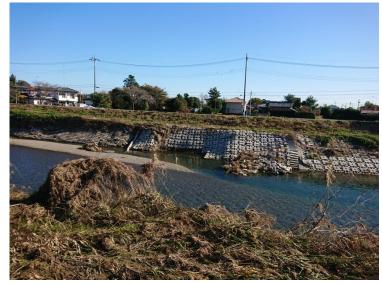
図27 上人橋下左岸、堤防が崩れていた。

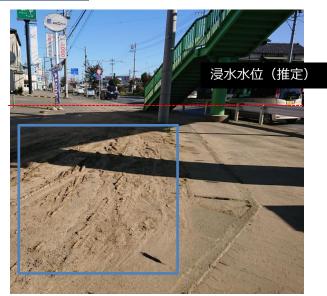
図28 道路脇に残る土砂。インタビューでは、歩道橋の階段の 1段目上まで浸水した。それによる推定では、歩道からの高さ約 10cm、堆積した土砂は約3cmである。

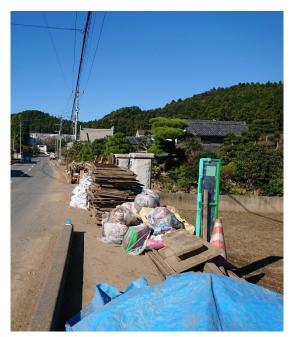
図29 歩道に積まれ たゴミ
