# 2019年台風19号による宮城県丸森町の 斜面崩壊の状況について

日本地理学会

令和元年12月22日 9:00-9:15  
早稲田大学3号館

佐藤 浩(日本大)・宇根 寛

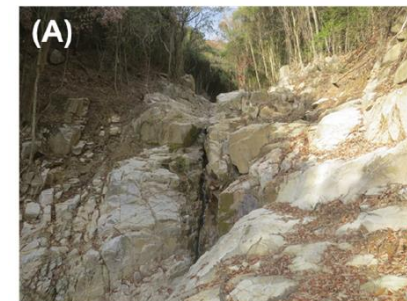
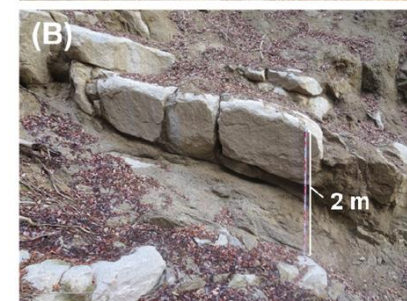
斜面にほぼ平行及びほぼ垂直の節理群で区切られた花崗岩が、分離して巨礫となり土石流として流下

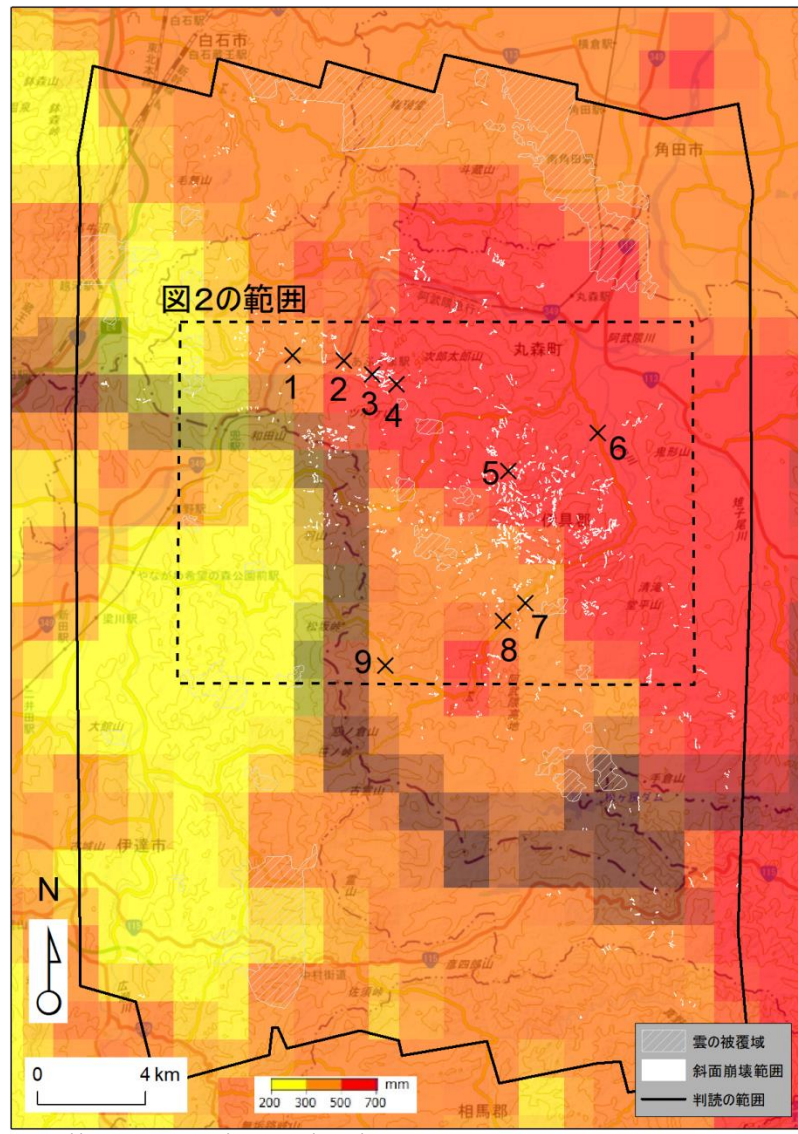
10月10日1時～13日24時までの国土交通省解析雨量により作成された総雨量

崩壊分布図は、国土地理院(2019)。  
以下、同様。
