2019. 12. 22

日本地理学会台風19号緊急報告会
(早稲田大学)

2019年台風19号による 越辺川・都幾川(荒川水系)の水害状況

青山雅史(群馬大)・田中 圭(日本地図センター)

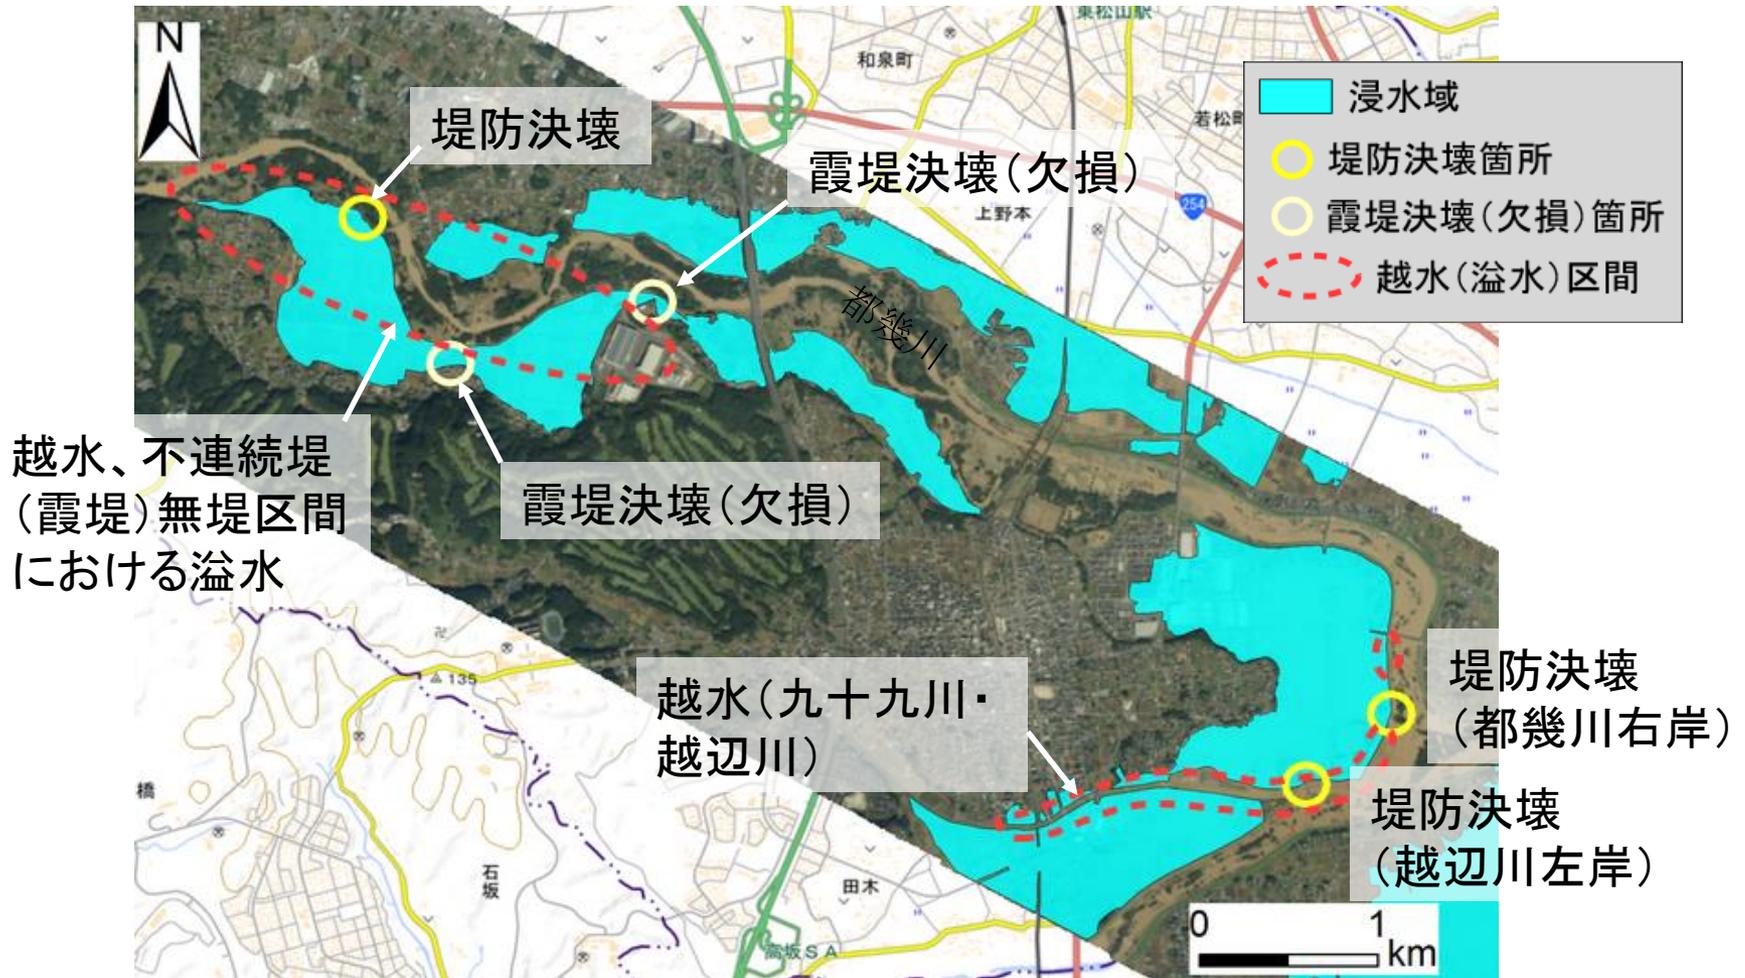
都幾川流域(東松山市神戸～早俣)における 浸水状況・堤防被害

※現地踏査と空中写真判読により作成、浸水域は国土地理院台風19号正射画像範囲内の堤内地のみを示す
※都幾川左岸の越水(溢水)区間は未調査

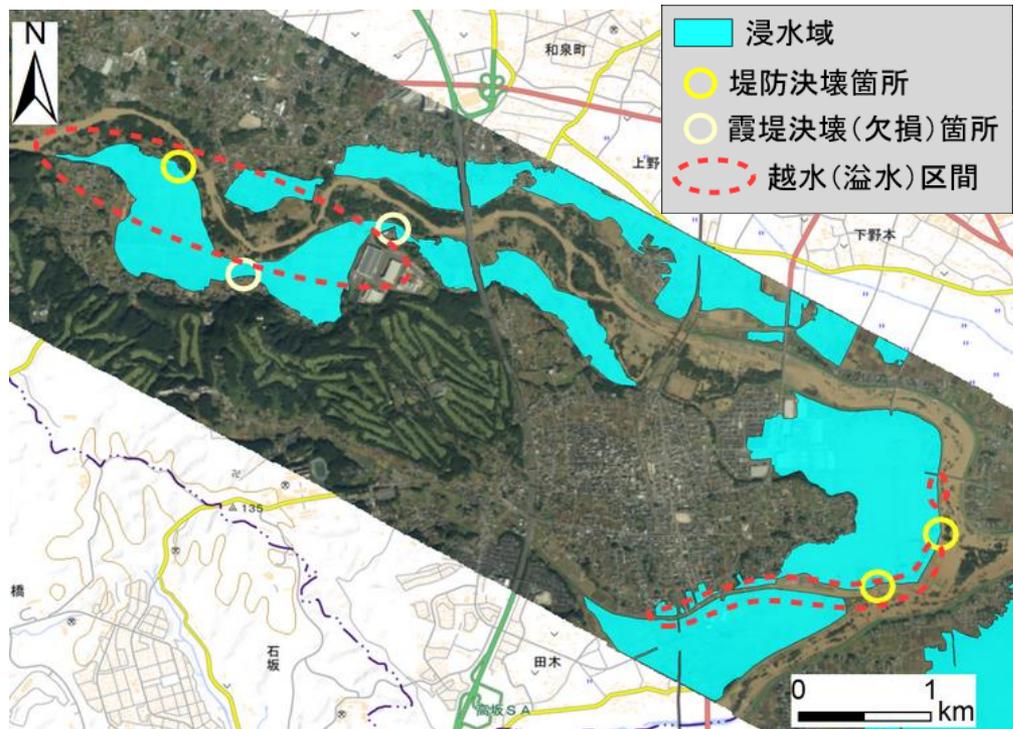
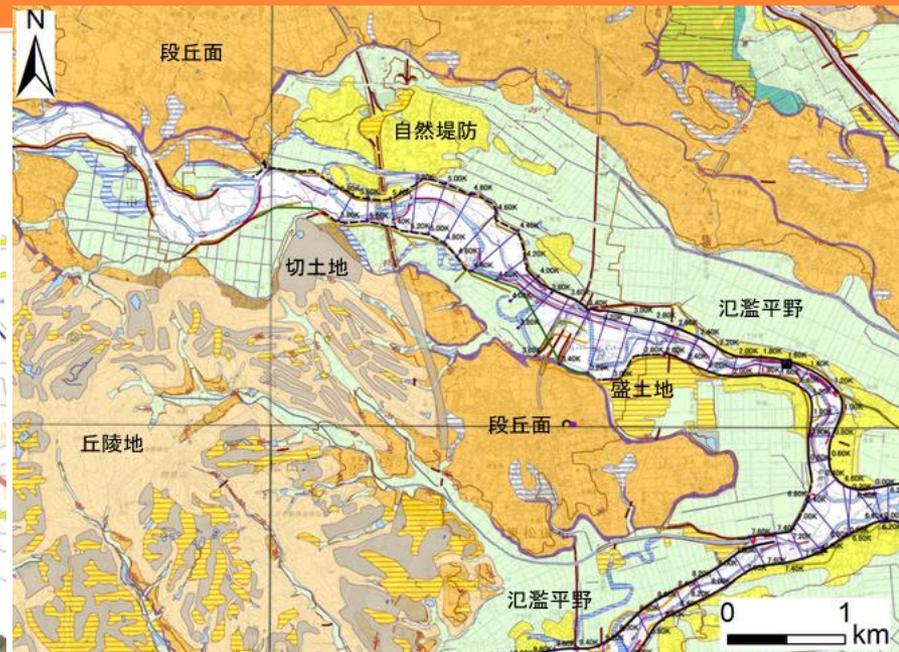
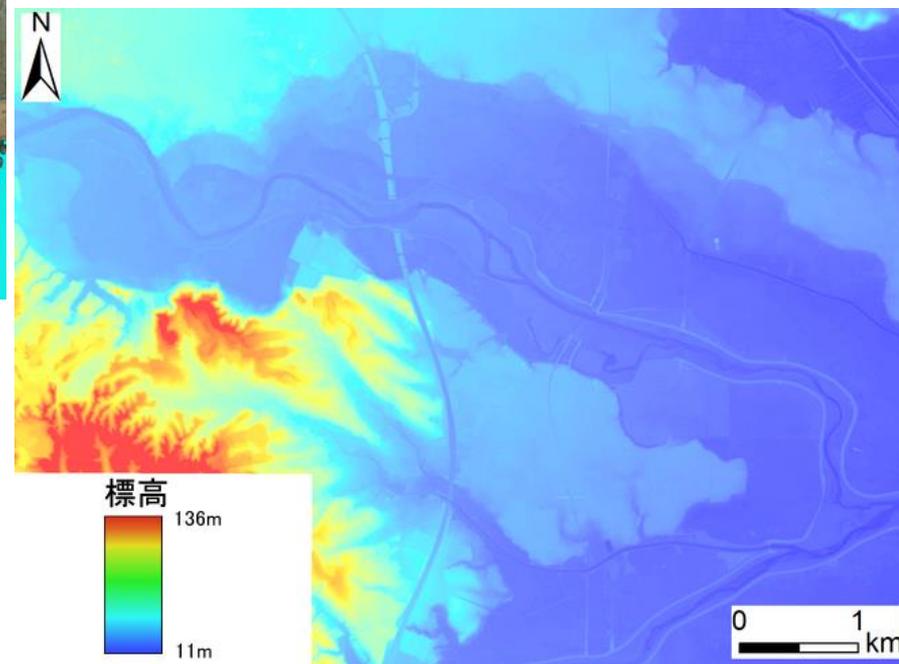
台風19号浸水域と地形条件との関係

- 河川沿いの低地(氾濫平野、自然堤防、氾濫平野上の盛土造成地の一部)が浸水
⇒台地(段丘面)上の浸水被害はほとんどなし

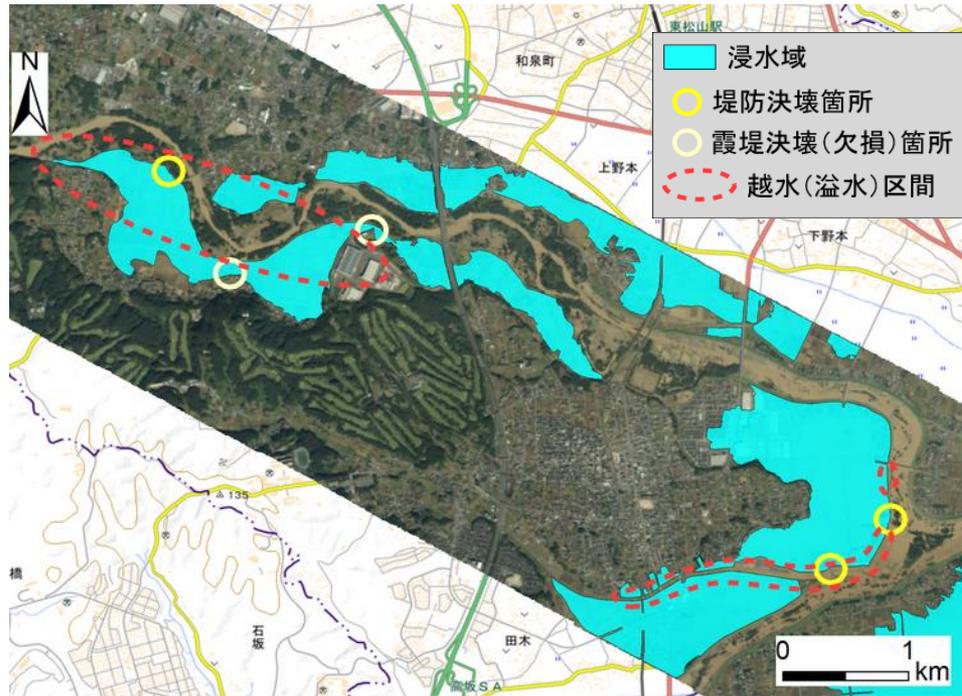
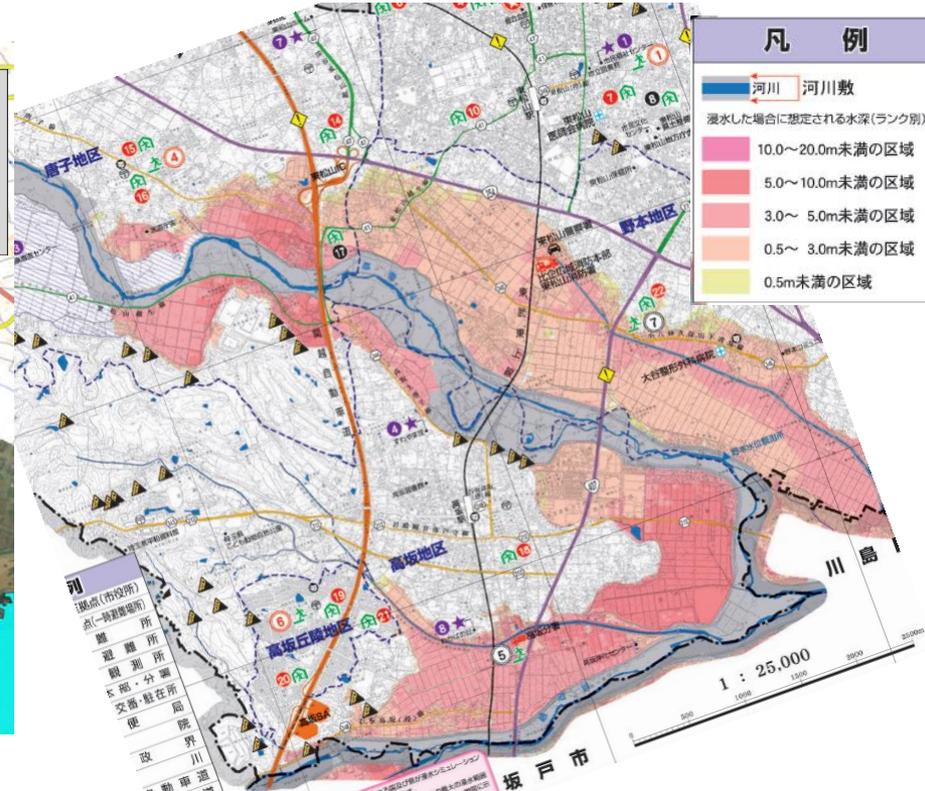
台風19号浸水域とハザードマップの 想定浸水域・浸水深との関係

- 台風19号浸水域はハザードマップ想定浸水域内
(「想定外」の浸水域はほとんどない)
- ハザードマップ想定浸水深を超えた地点はほとんどない
(浸水痕跡からの推定)

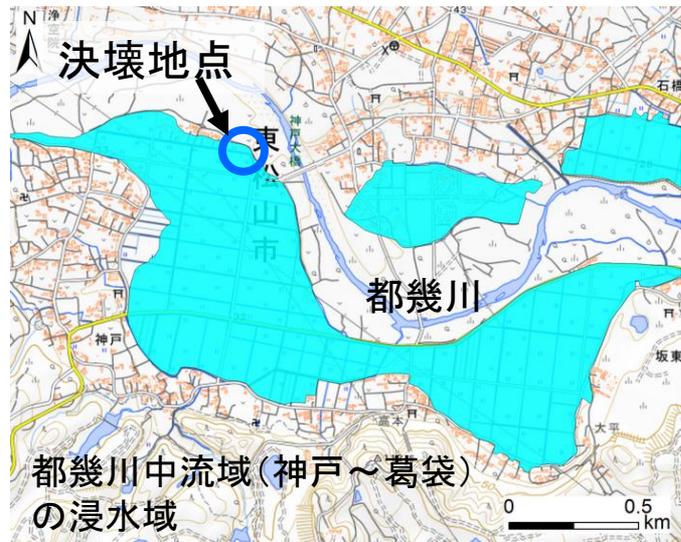
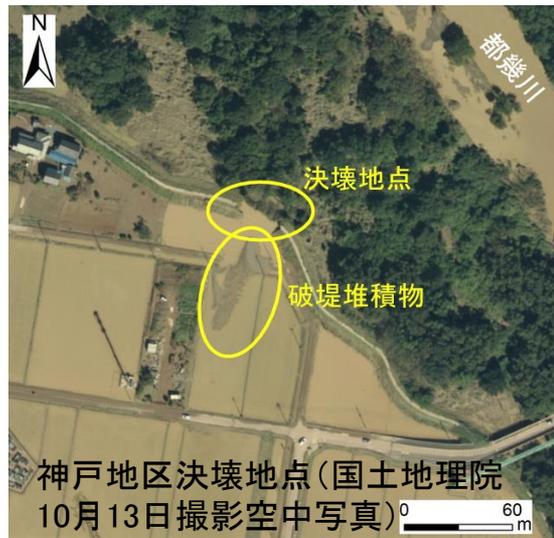
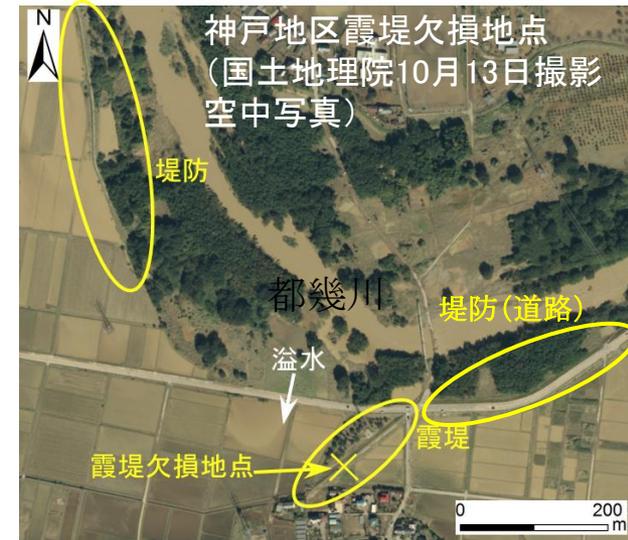
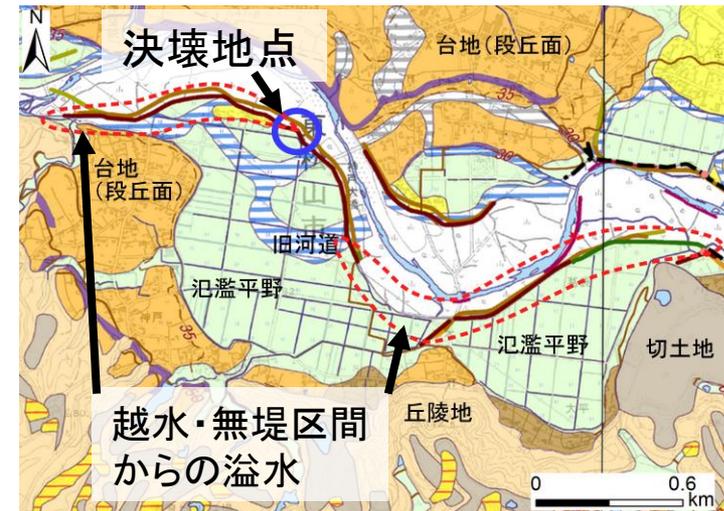
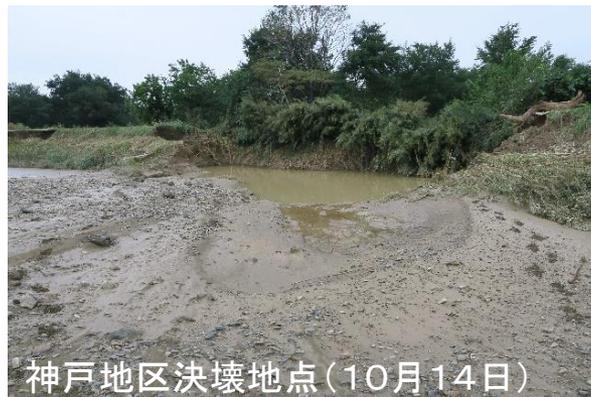
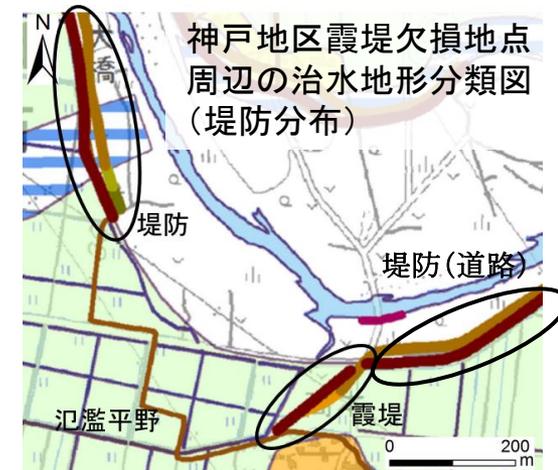
都幾川中流域(東松山市神戸～葛袋)で発生した決壊、越水・溢水状況と地形条件、堤防整備状況

- 堤防決壊、越水や不連続堤(霞堤)無堤区間からの溢水発生
- 決壊地点の地形条件: 氾濫平野

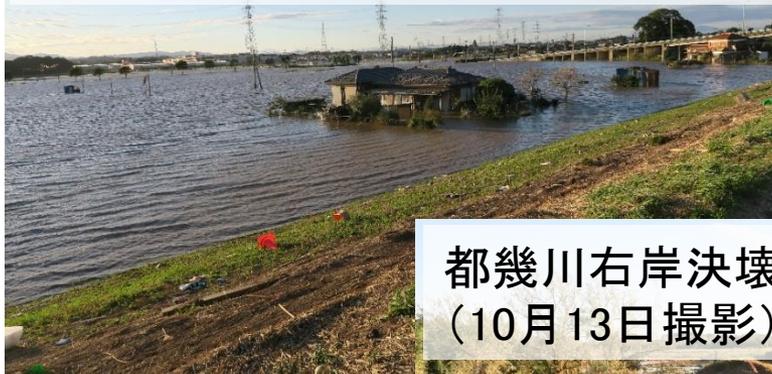
都幾川右岸(東松山市早俣)の浸水
10月13日撮影

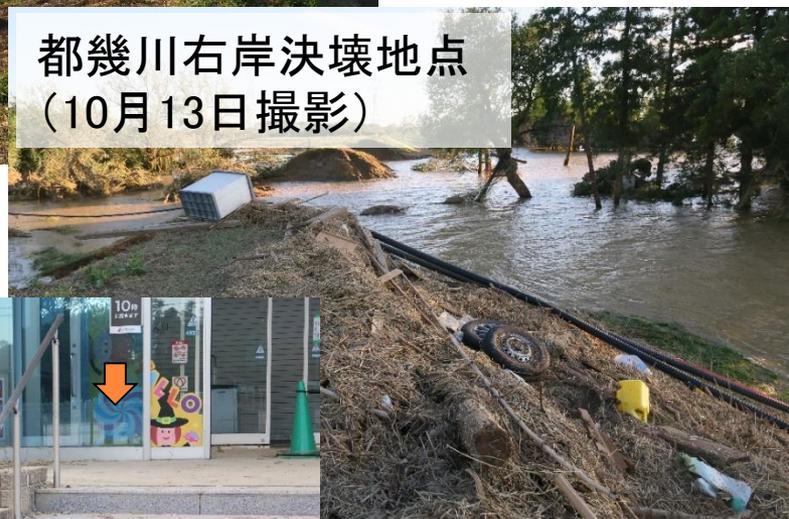
都幾川右岸決壊地点
(10月13日撮影)

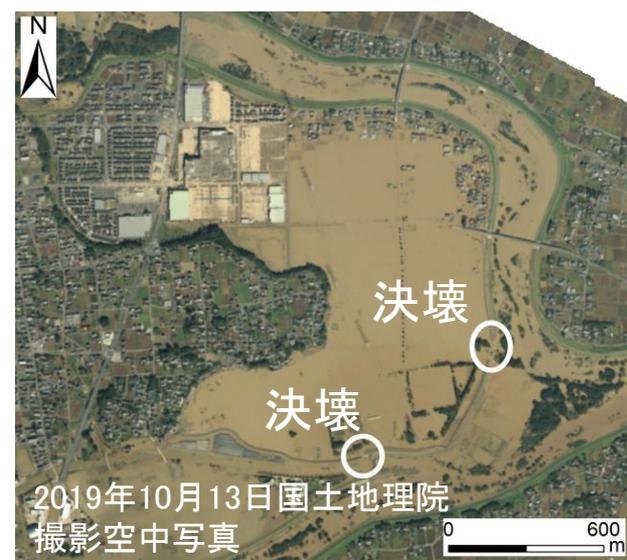
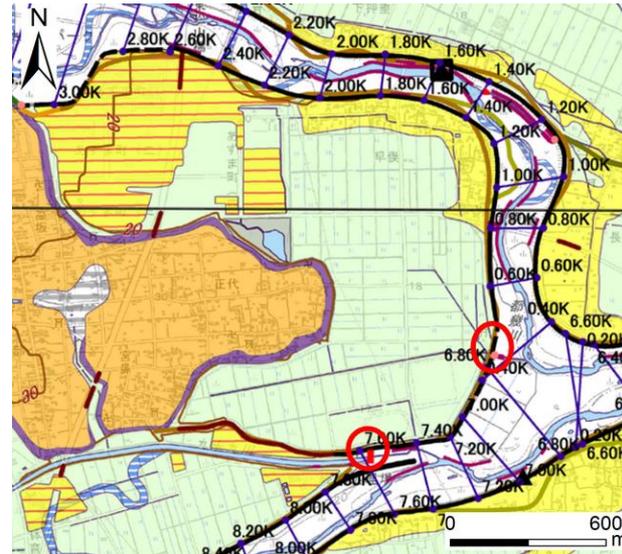
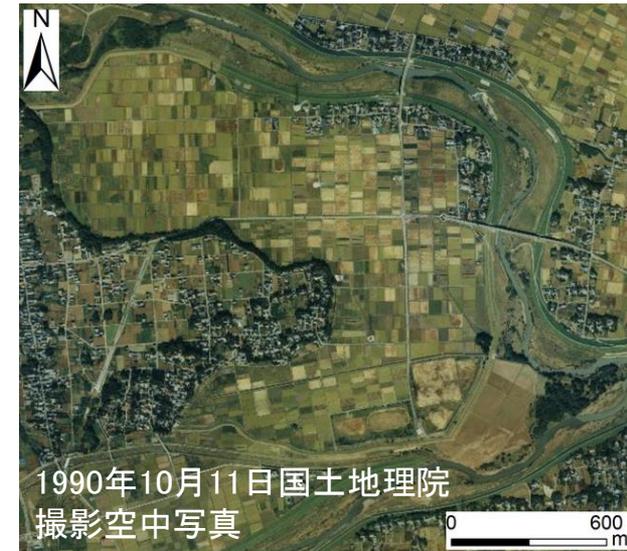
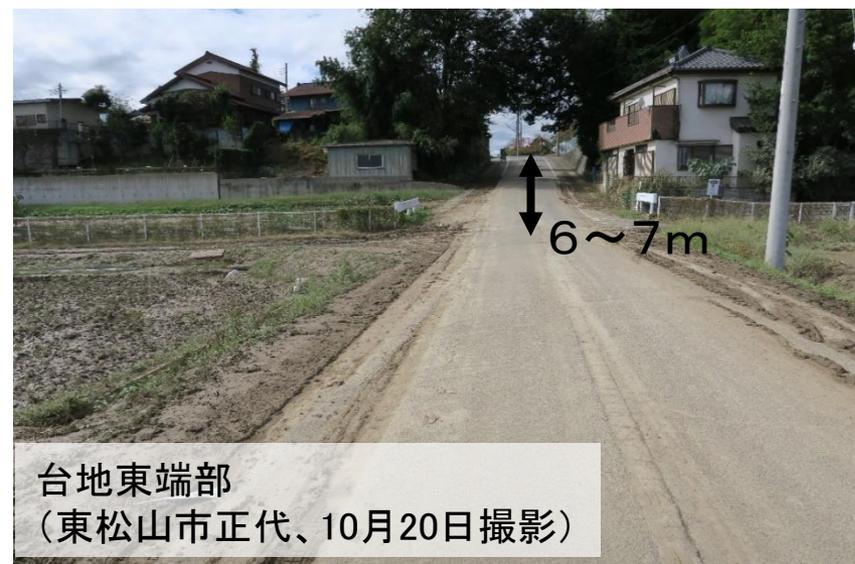
都幾川・越辺川合流部付近浸水域の地形条件と土地利用

- 越辺川・都幾川合流地点付近の2地点で堤防決壊
- ※決壊地点の地形条件：氾濫平野
- 氾濫平野(おもに農地)、自然堤防(集落)、2000年代以降造成された盛土地(大型商業地、宅地)が浸水
- 浸水深は4m強未満(浸水痕跡からの推定)
- 台地上の浸水被害なし
- ※台地東端部での低地との比高6~7m

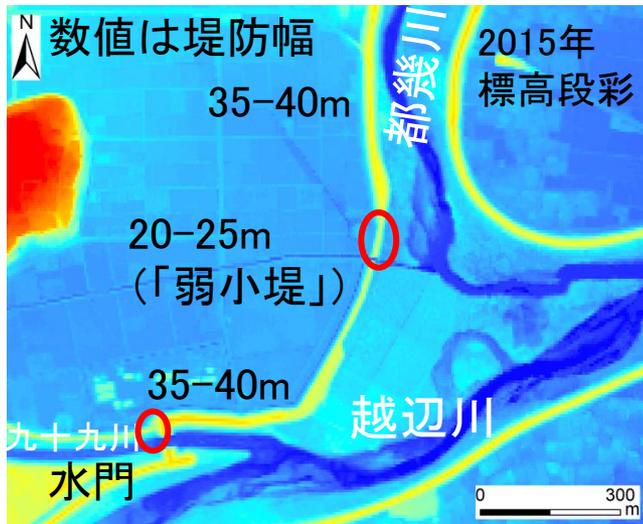
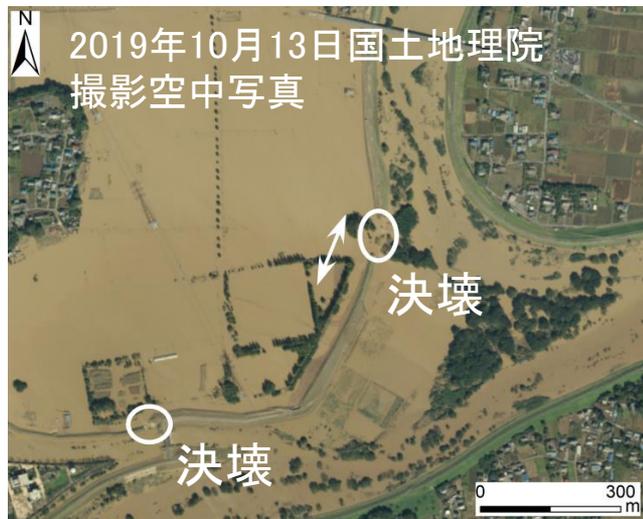
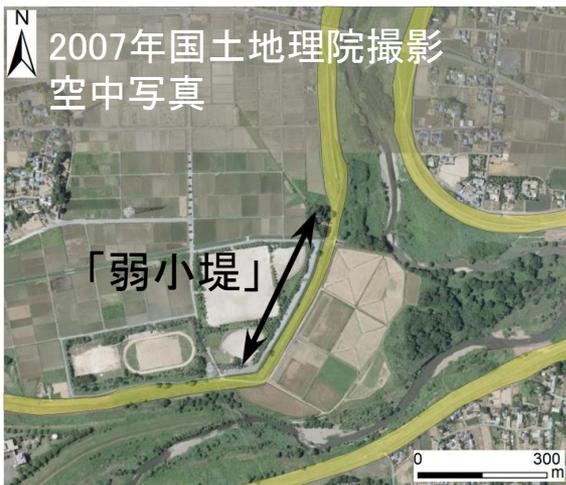
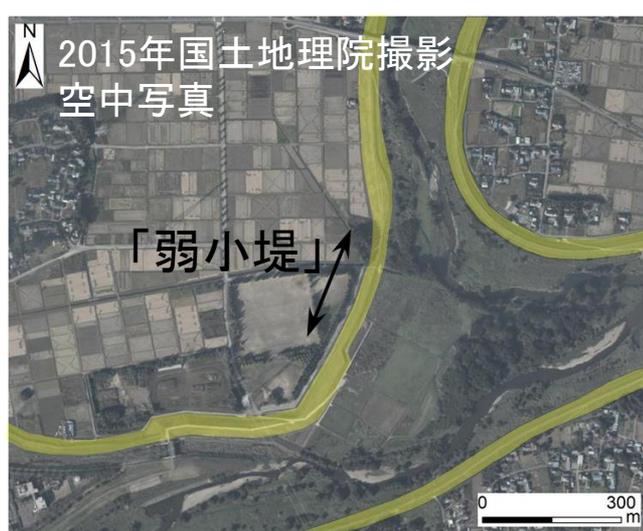
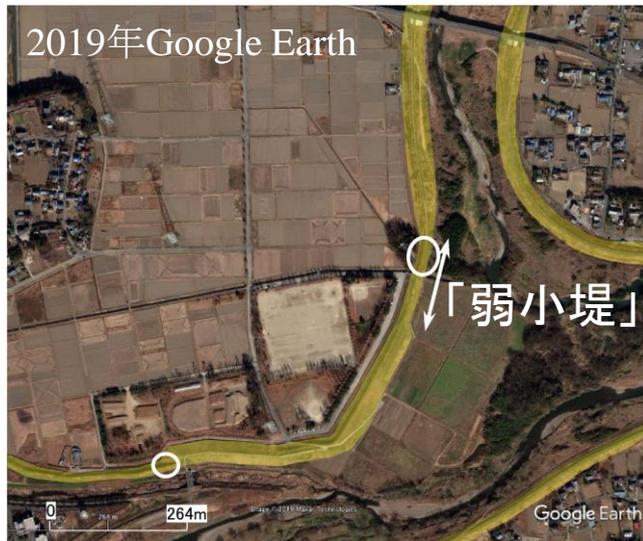
都幾川・越辺川合流部破堤地点と堤防整備状況との関係

➤ 都幾川右岸破堤地点
⇒堤防強化(堤体が小さい『弱小堤』の解消)が進行していたが、未完成区間で破堤

- 中流部から越辺川合流地点にかけて、右岸側2地点で堤防決壊、堤防からの越水や不連続堤(霞堤)無堤区間からの溢水などが多数の地点(区間)で発生
- 河川沿いの氾濫平野、自然堤防、2000年代以降造成された盛土地(大型商業地や宅地)の一部など、低地が広域的に浸水、台地上における浸水被害なし
- 浸水域はハザードマップの想定浸水域内、浸水深は想定浸水深未満(「想定外」の浸水なし)
- 浸水域は過去にも複数回の浸水履歴を有し、河川改修事業が進行していたが、越辺川合流地点付近に「弱小堤」が残存し、今次災害ではその地点で破堤
- ※流域全体での水害リスクの高低を考慮した適切な河川管理(河川改修、堤防強化)の必要性

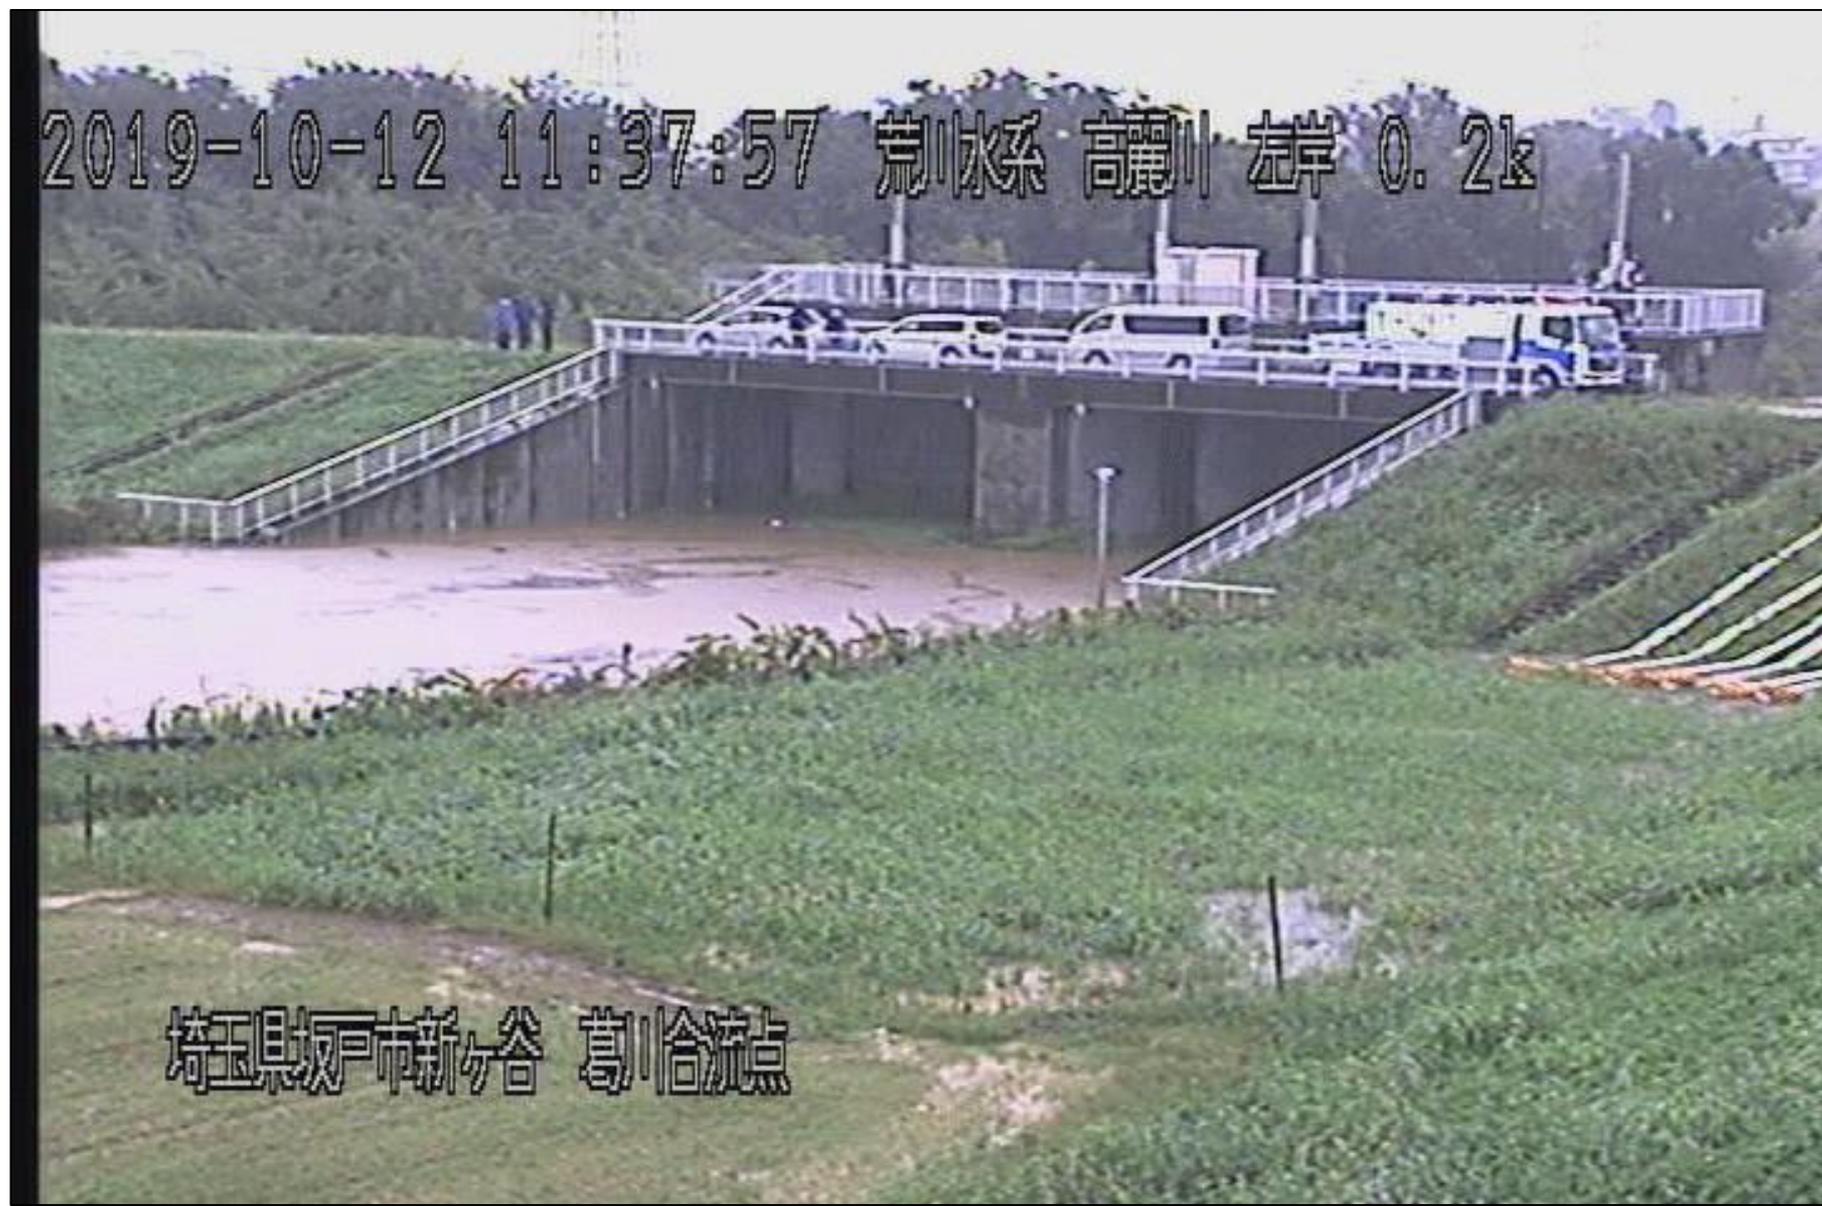
水門閉鎖5分後

葛川水門 →

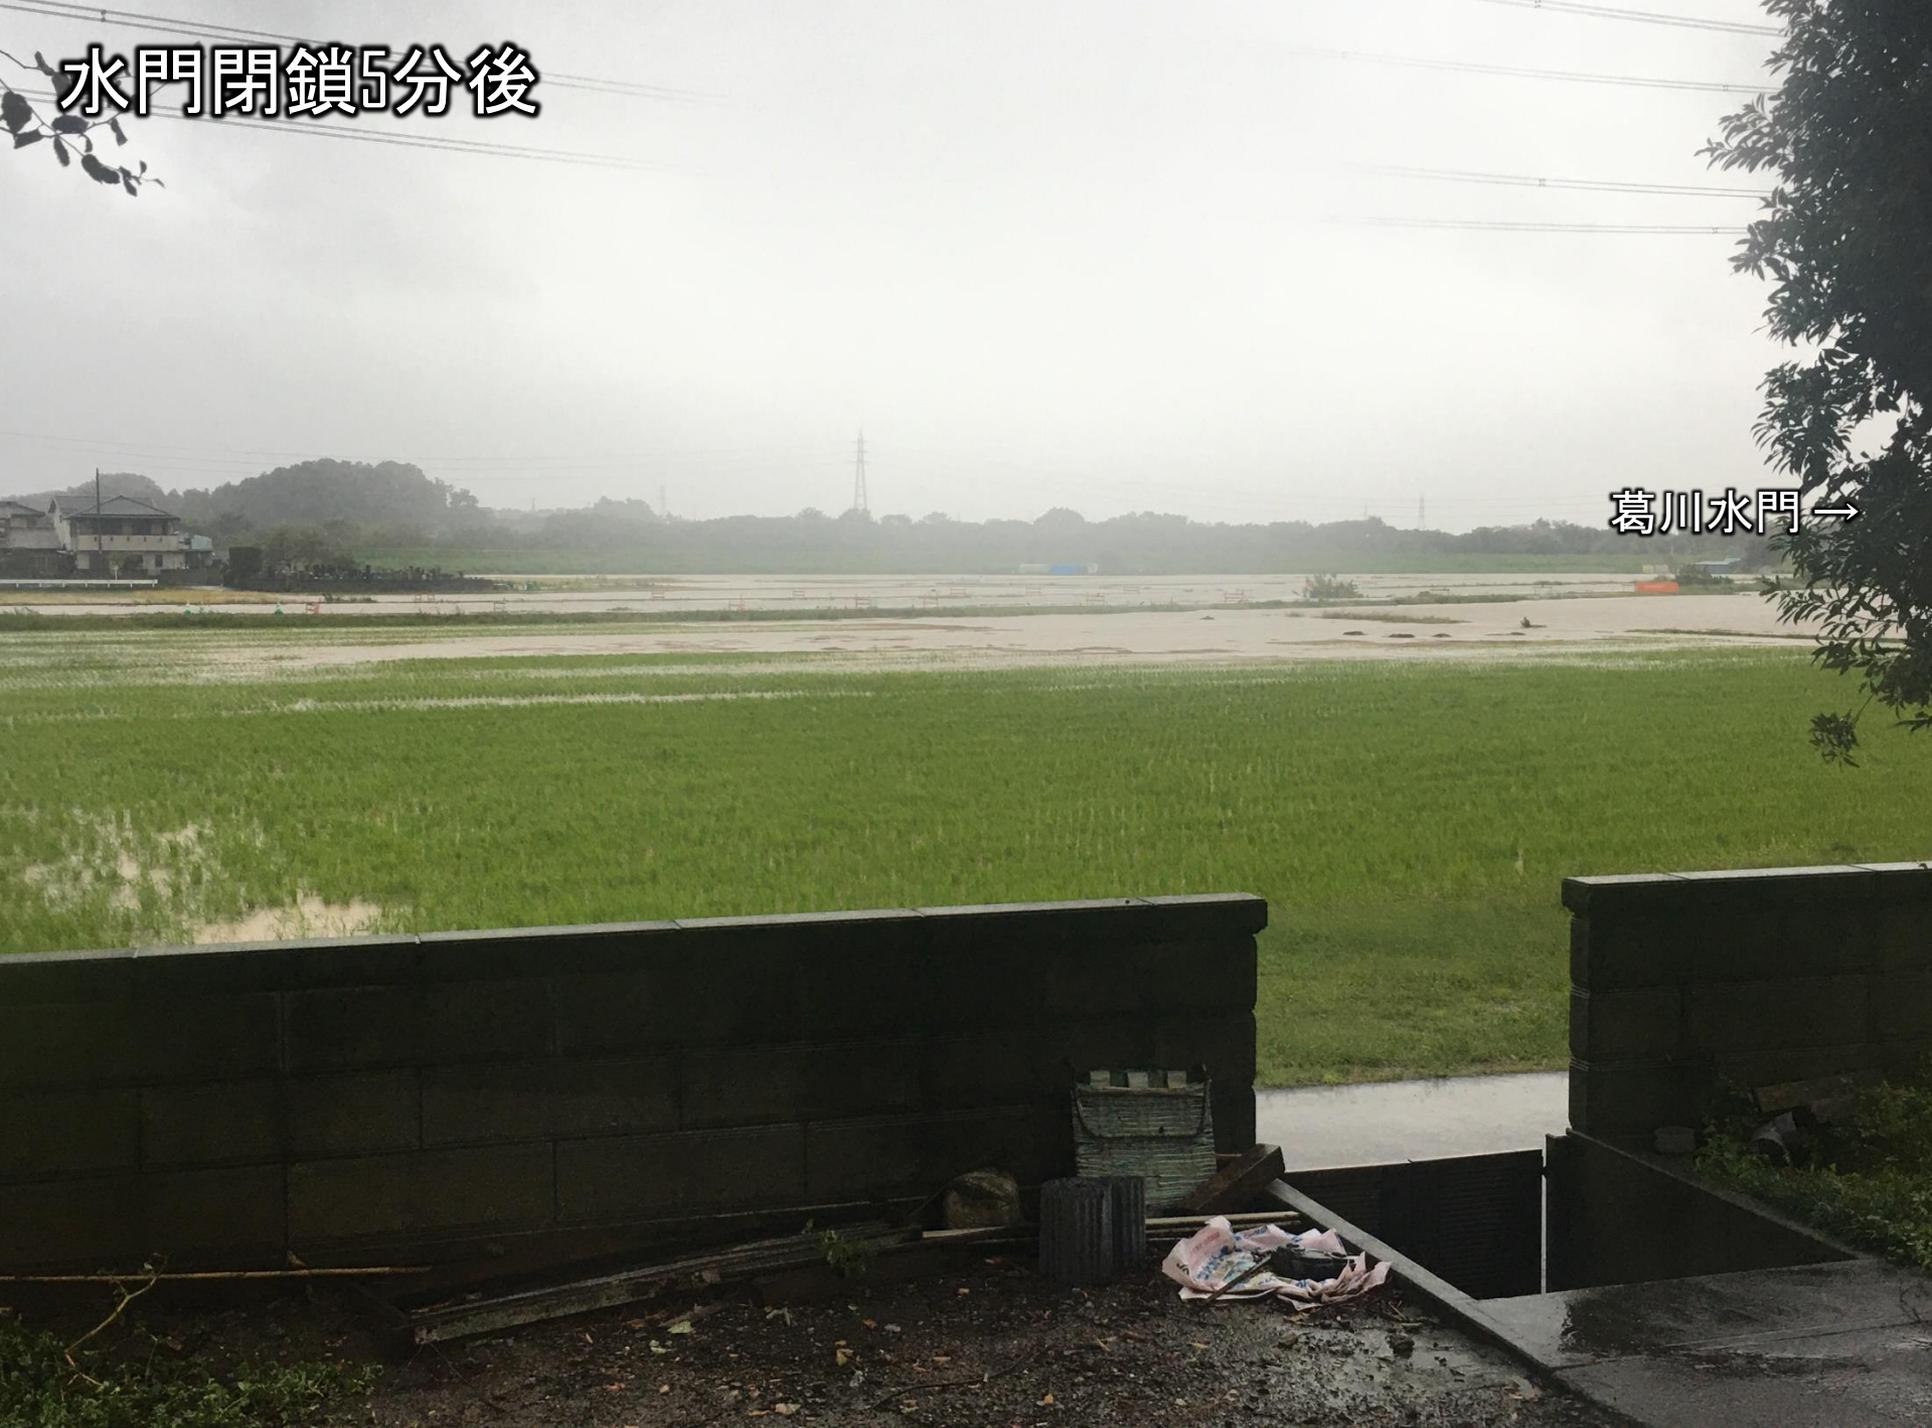
水門閉鎖36分後
