台風19号災害緊急報告会(日本地理学会)

令和元年12月22日 早稲田大学

# 2019年台風19号による千曲川流域 の洪水被害

廣内大助(信州大)・小野映介(駒沢大)・山縣耕太郎  
(上越教育大)・中村祐希(信州大・学)

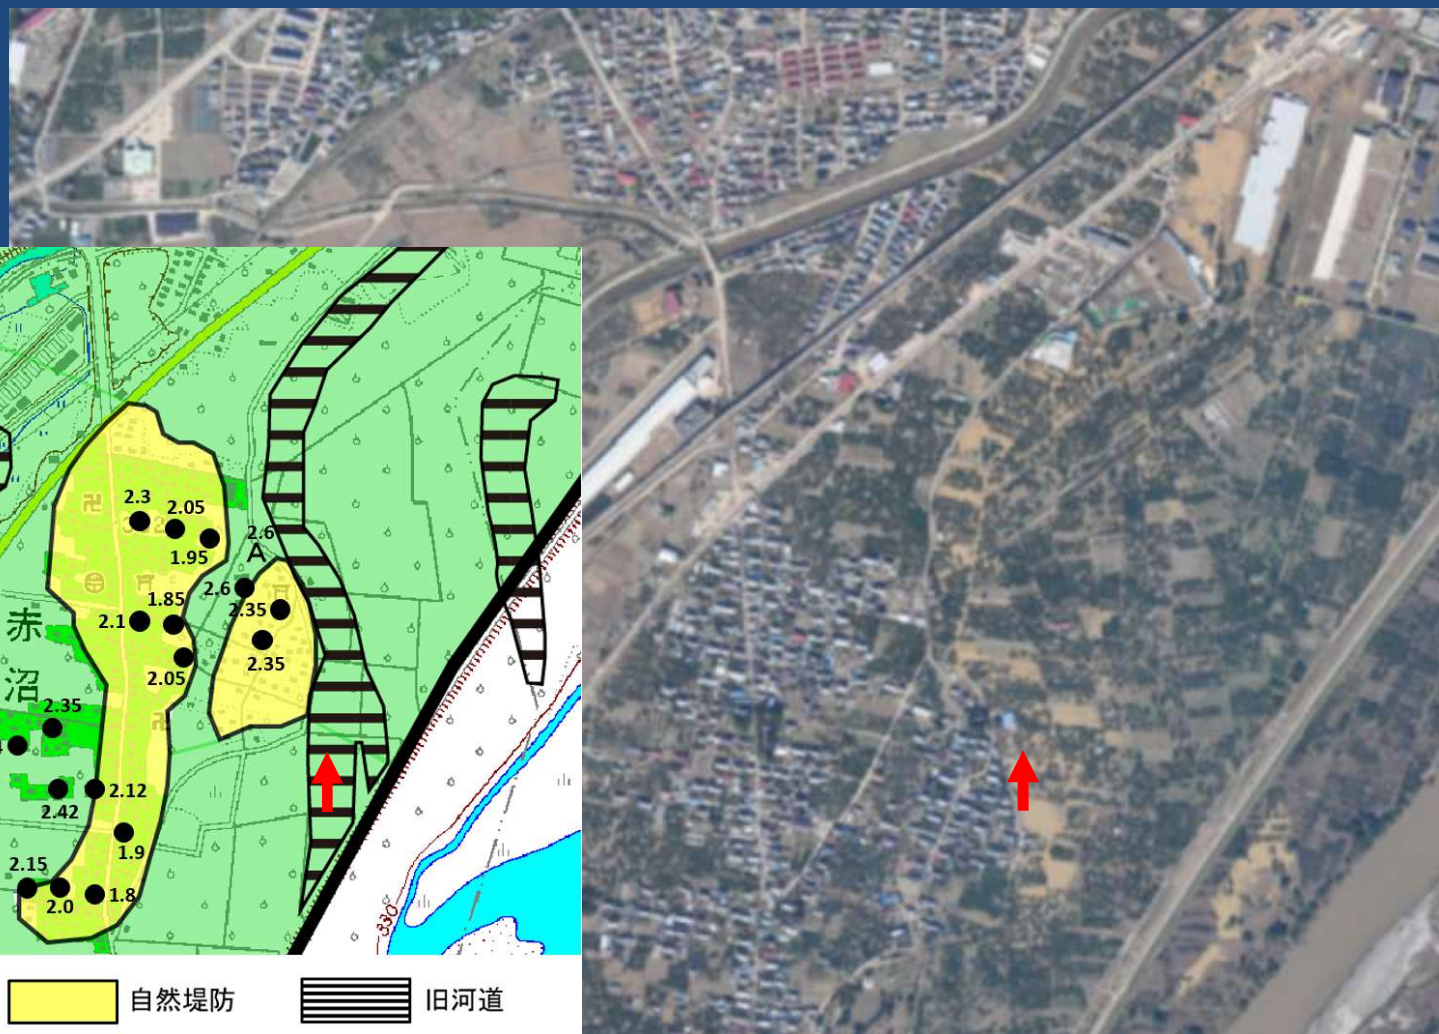
破堤3日後の空中写真を見ると、旧河道を中心に湛水が続いている  
→後背湿地や旧河道では湛水期間も長いことがわかる

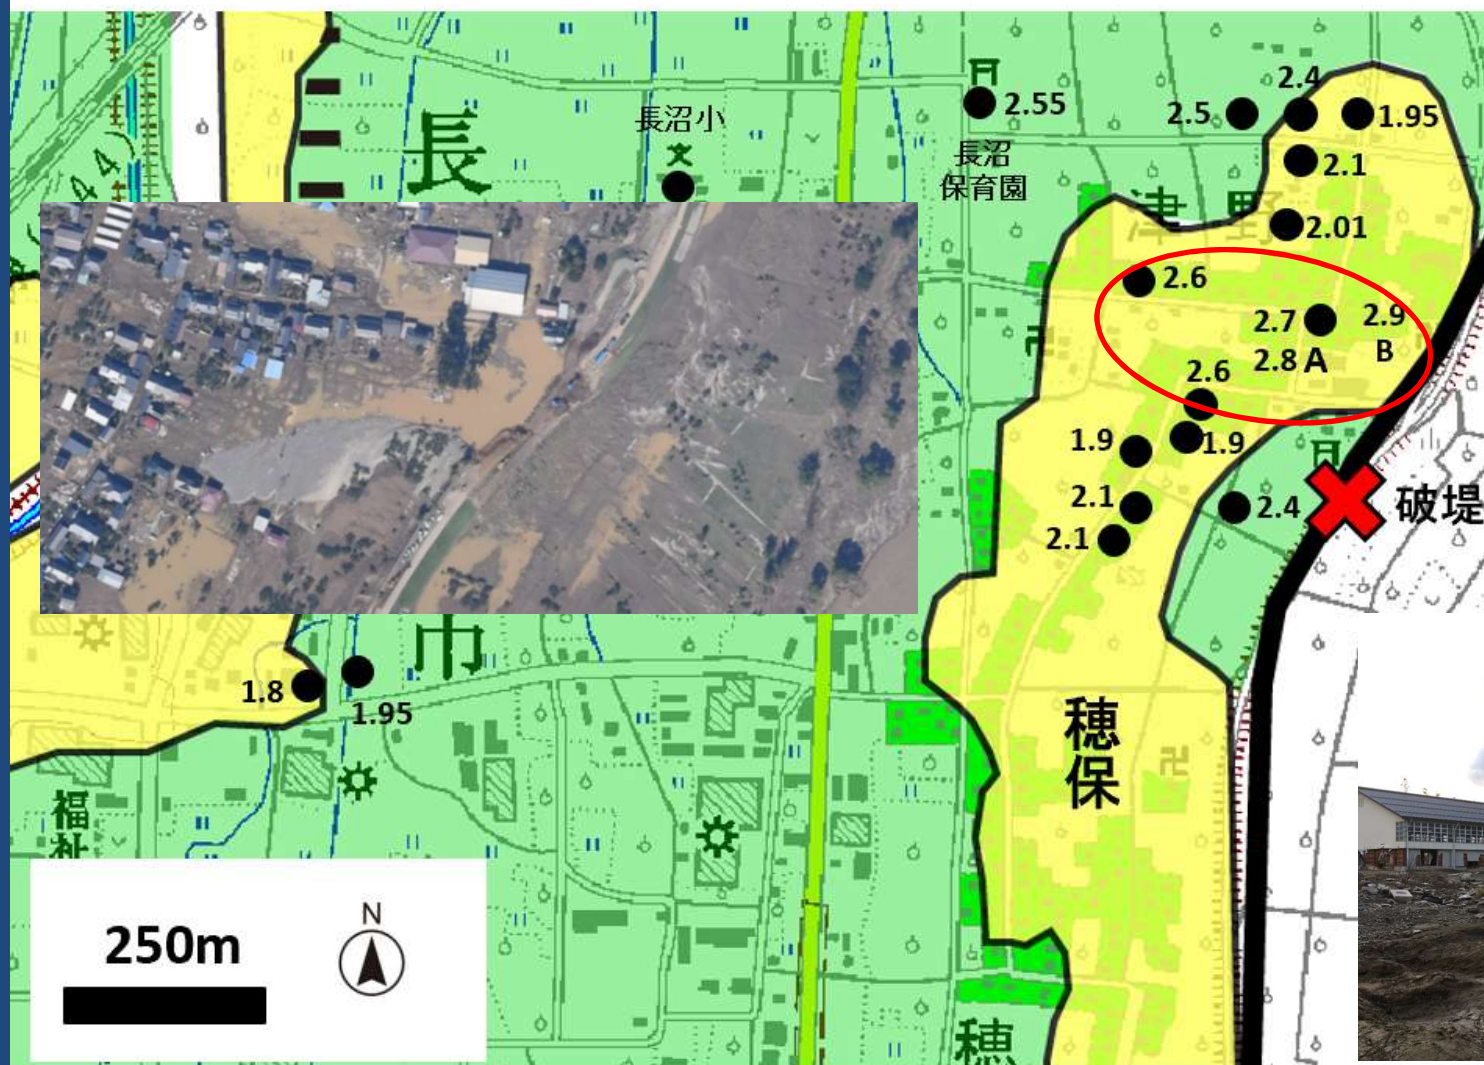
破堤地点付近は、水流が強く建物に当たったため  
自然堤防上でも浸水高が局所的に高くなった

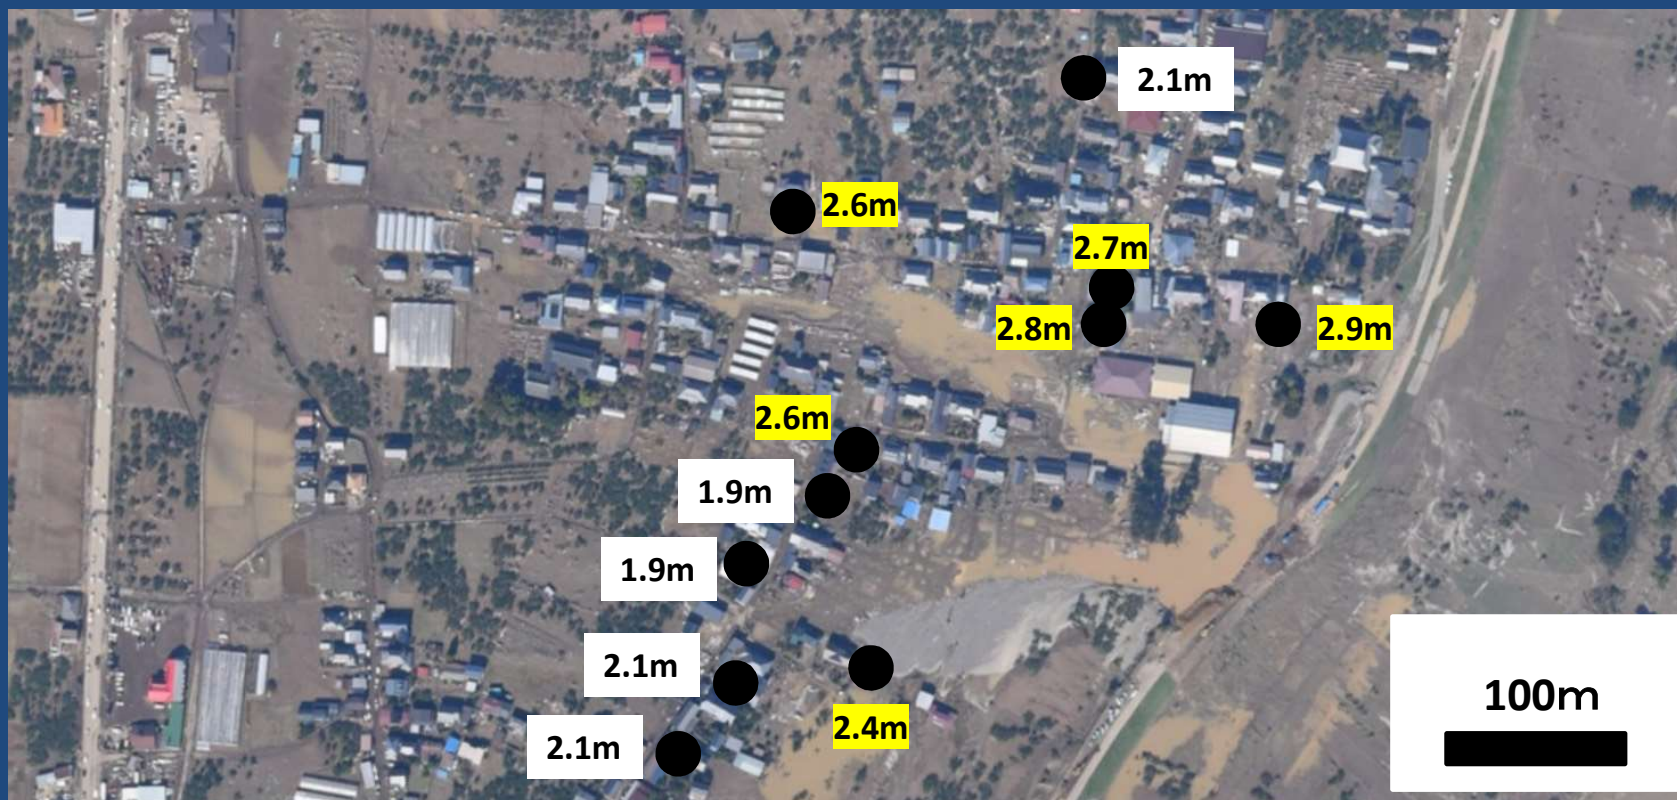
激しい洪水流に見舞われた場所では浸水高が高い。

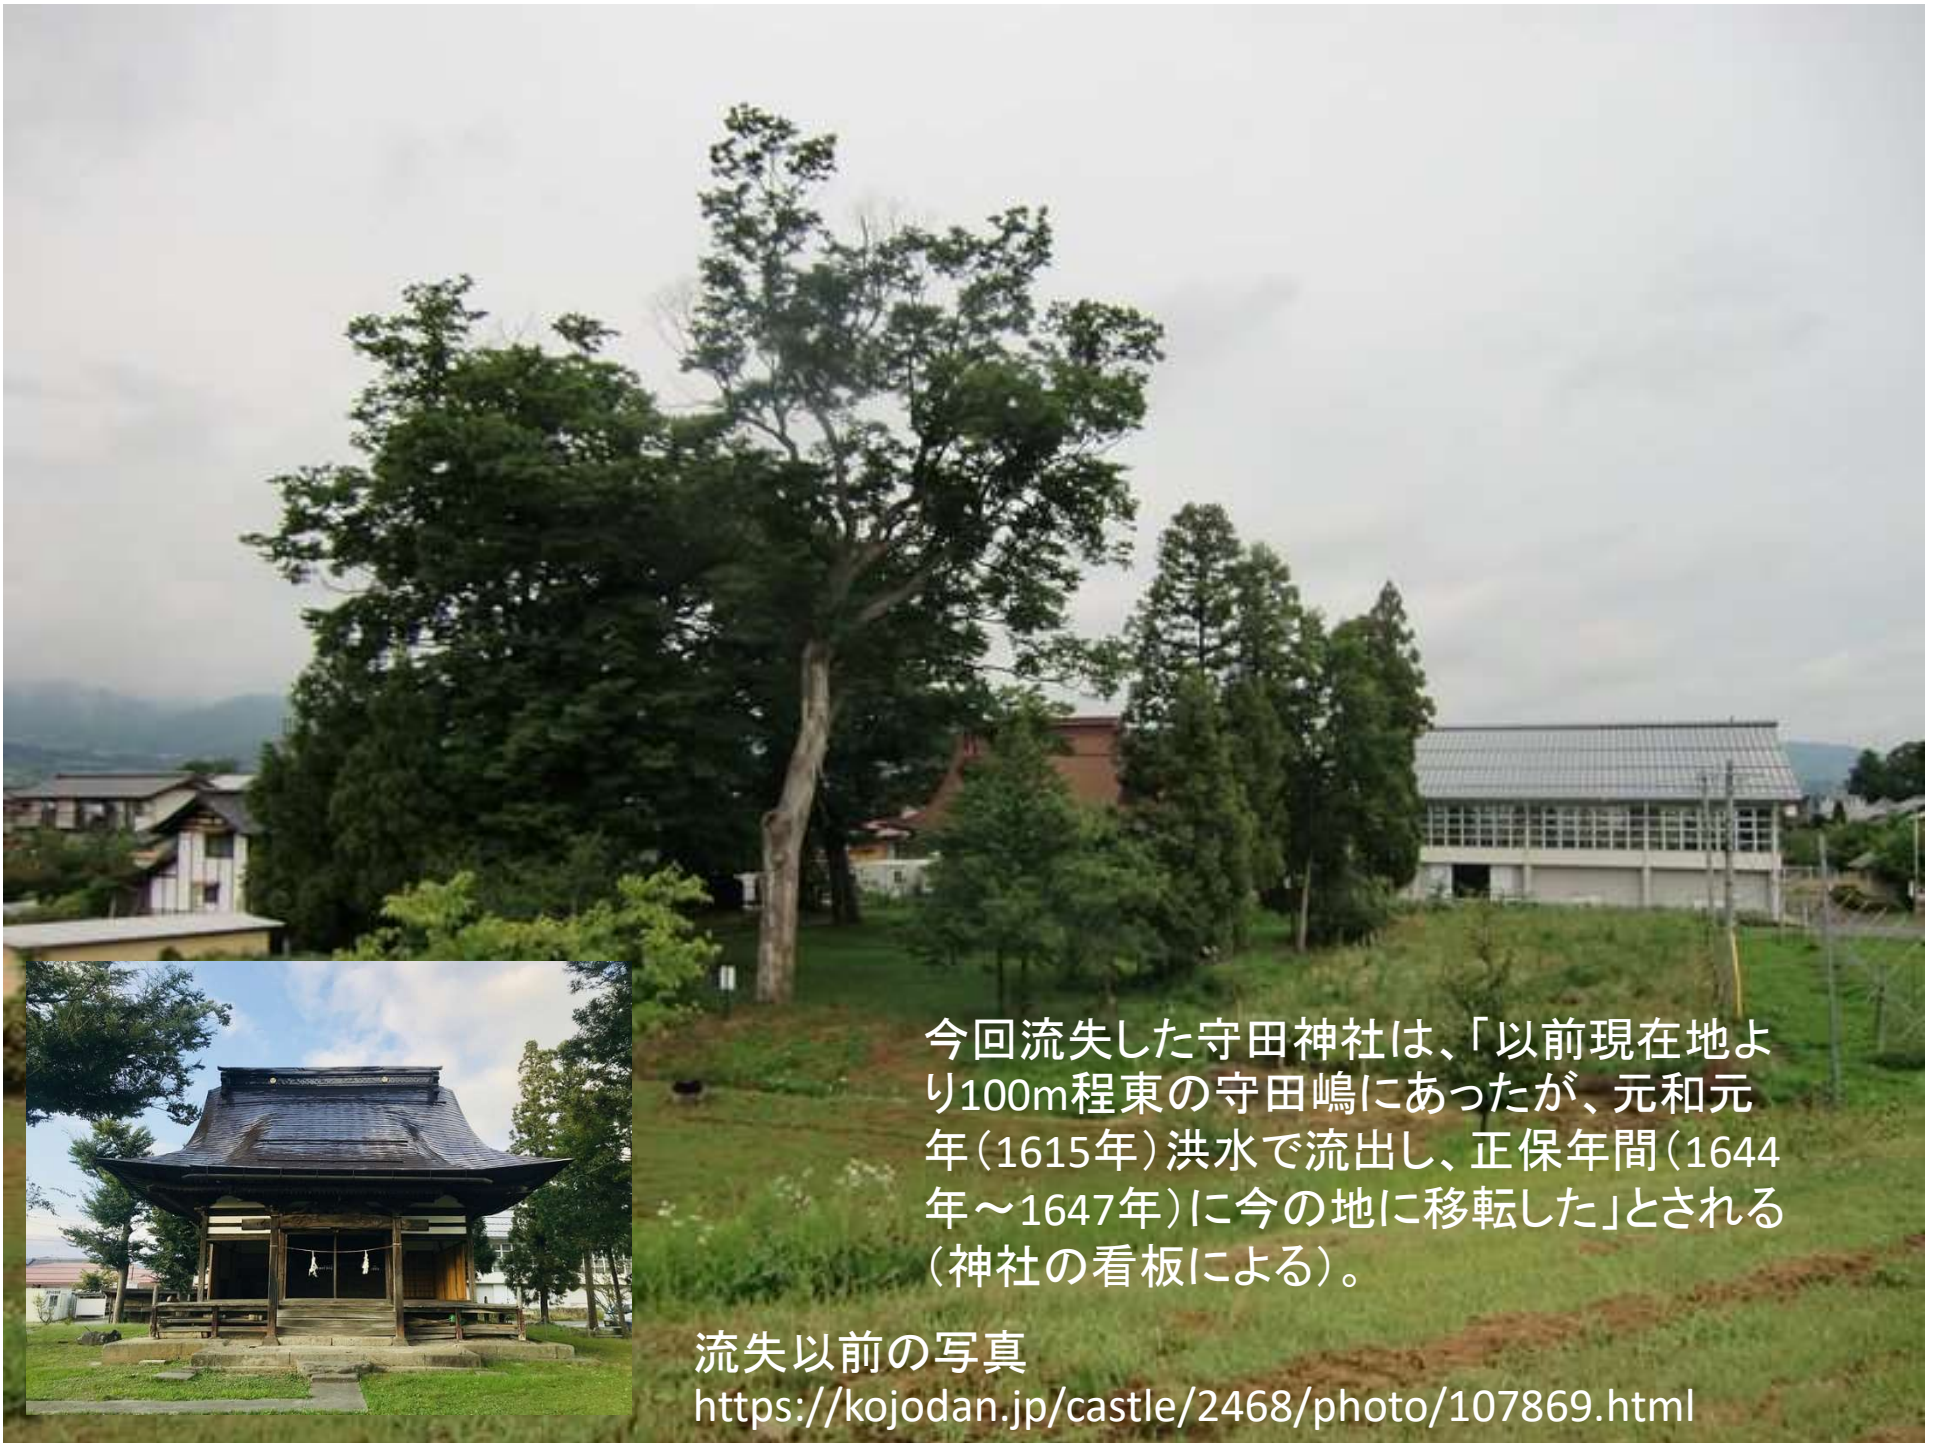
流失した建物

今回流失した守田神社は、「以前現在地より100m程東の守田嶋にあったが、元和元年(1615年)洪水で流出し、正保年間(1644年～1647年)に今の地に移転した」とされる(神社の看板による)。

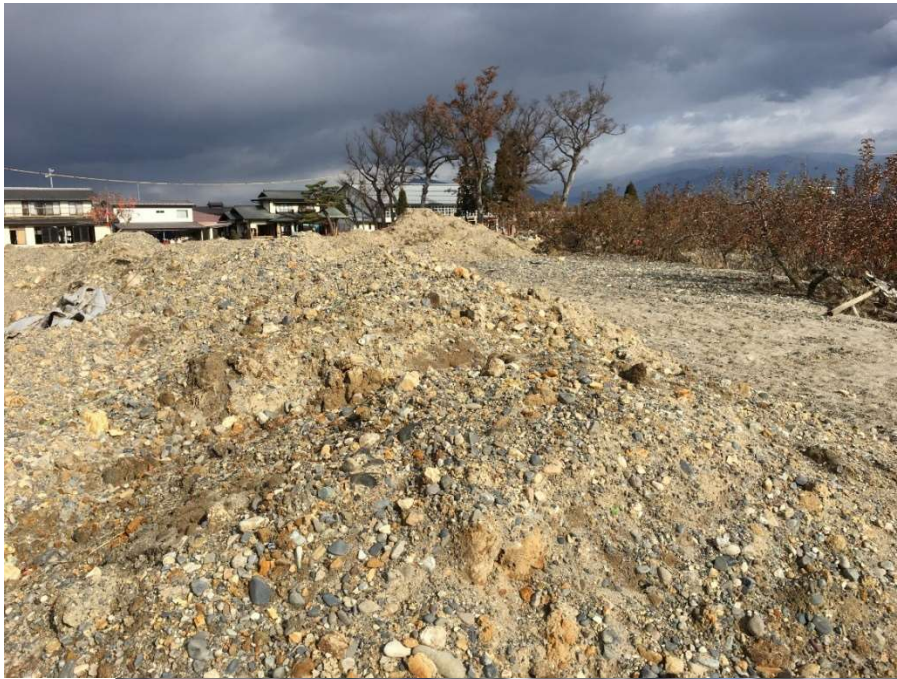
破堤地点近傍に最大の厚さおよそ2m  
以上の大量の砂礫が堆積している

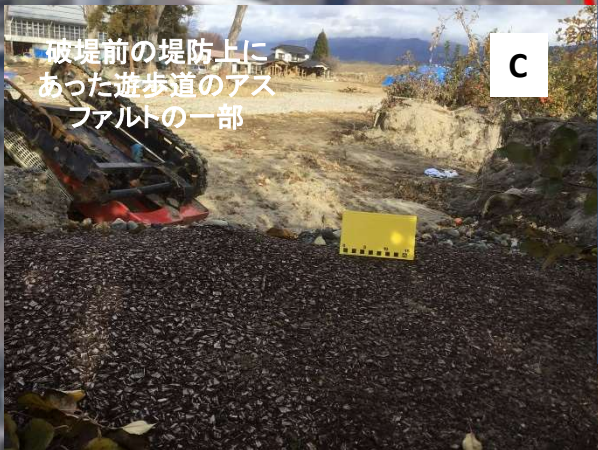
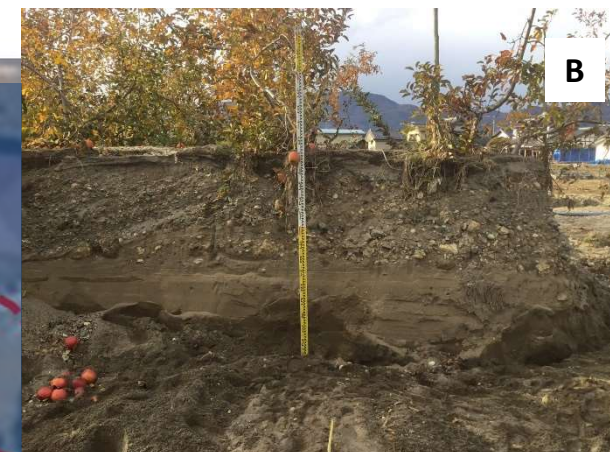
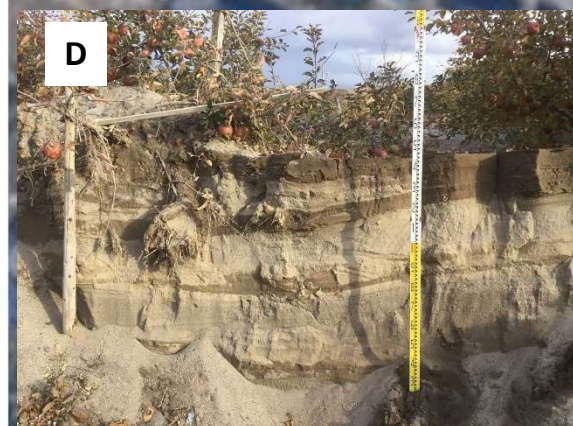
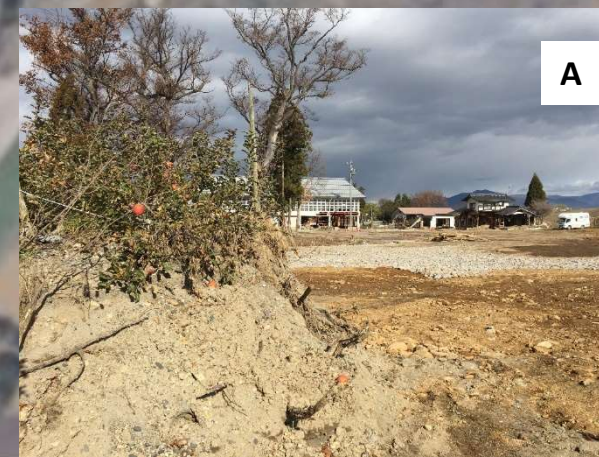
- ・堆積物の層厚は2m程度(B)
- ・落堀状の流路跡から離れると急速に薄くなり、かつ礫は無く砂となる(D)
- ・堤防遊歩道のめくれたアスファルトがトップに載る(C)

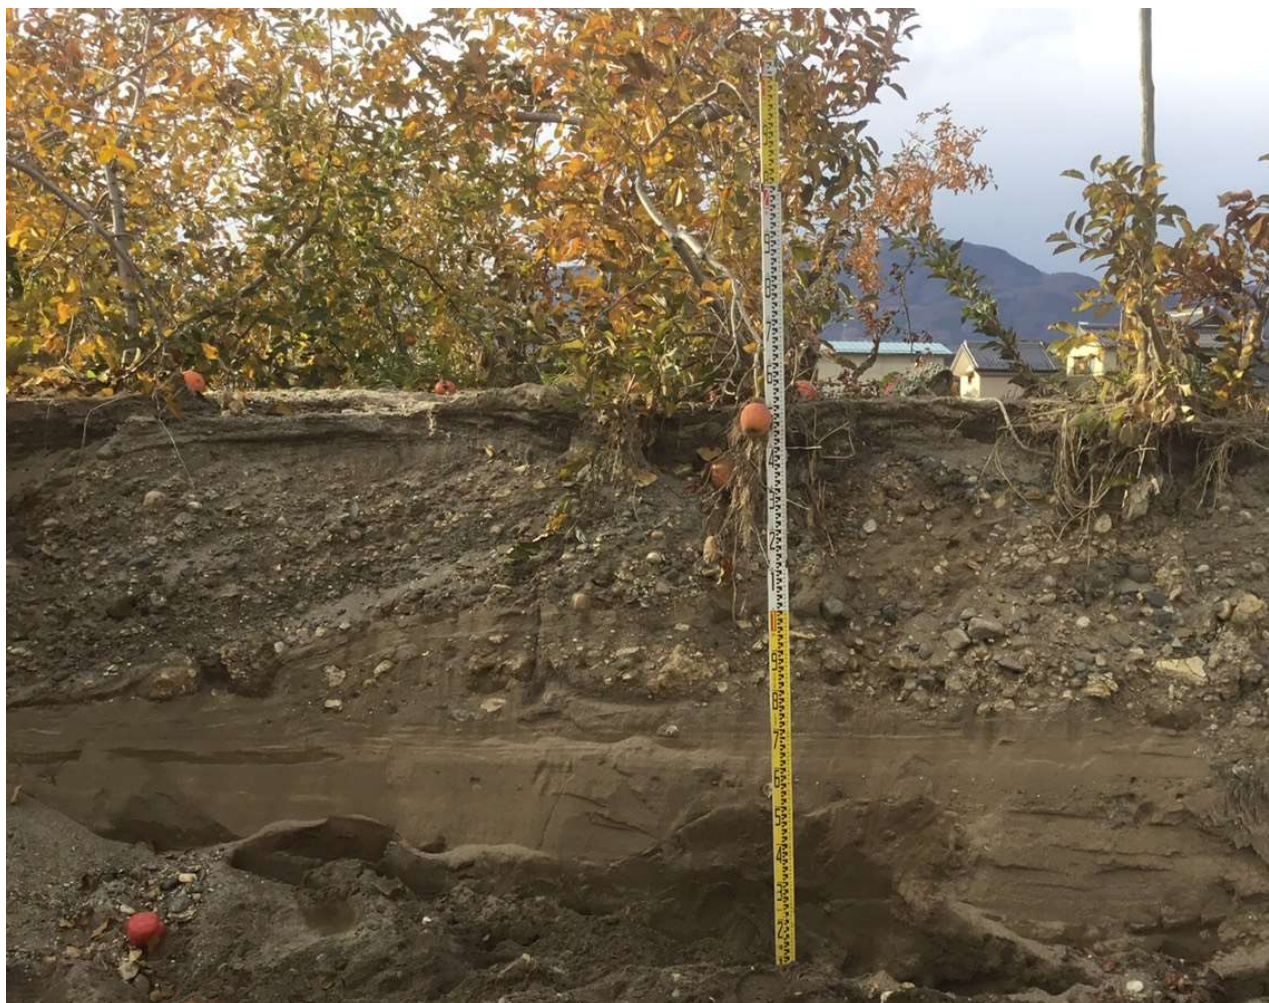
遊歩道のアスファルトの  
一部が確認

中礫を含む層

破堤直後に堆積

砂層

破堤前の越水時に堆積

砂の上に礫層が載り、最上部にアスファルトがあることから、越流で砂を堆積後、破堤時に一気に堤防の構成層を押し流し堆積したと考えられる。破堤によってその後水位が低下し、多くは流失したが、一部が離水？し取り残された。

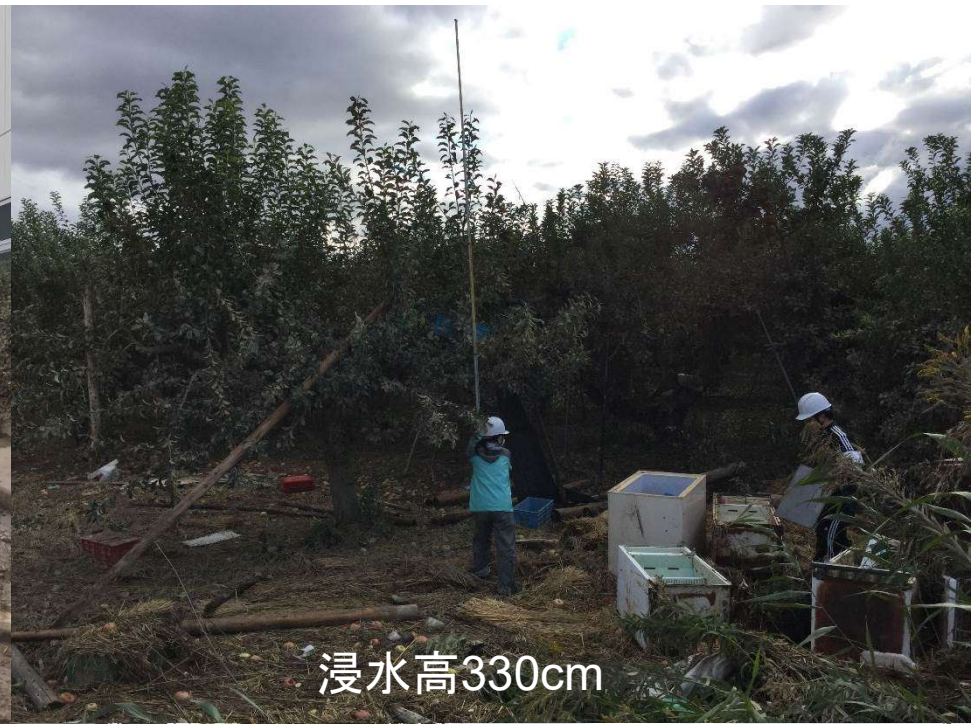
浸水高330cm

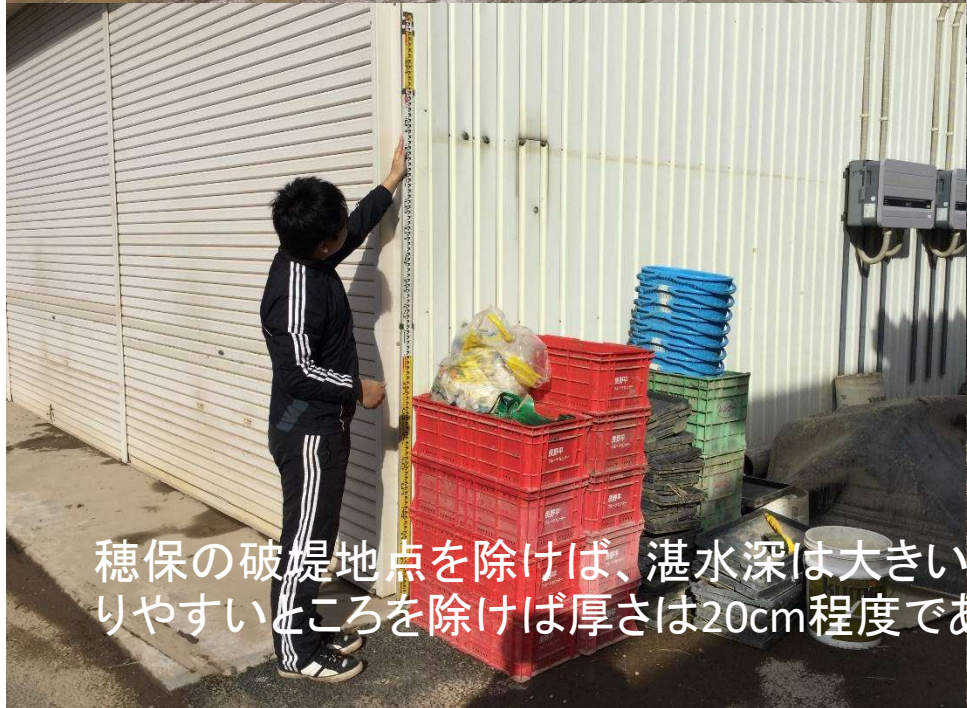
穂保の破堤地点を除けば、湛水深は大きい一方で、堆積物は殆んど泥で、低くたまりやすいところを除けば厚さは20cm程度である。
