1) -内水氾濫としての福井水害-

2) 外水氾濫としての福井水害-

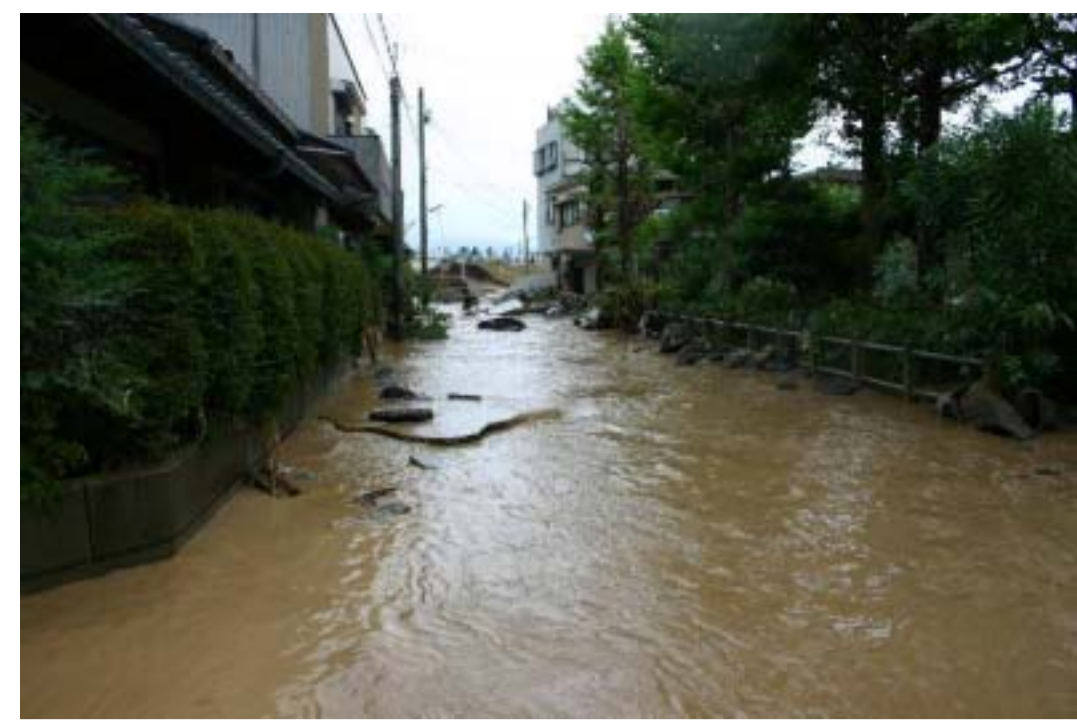
洪水流の流入
破堤箇所（写真奥）から春日町内に流入する洪水流。

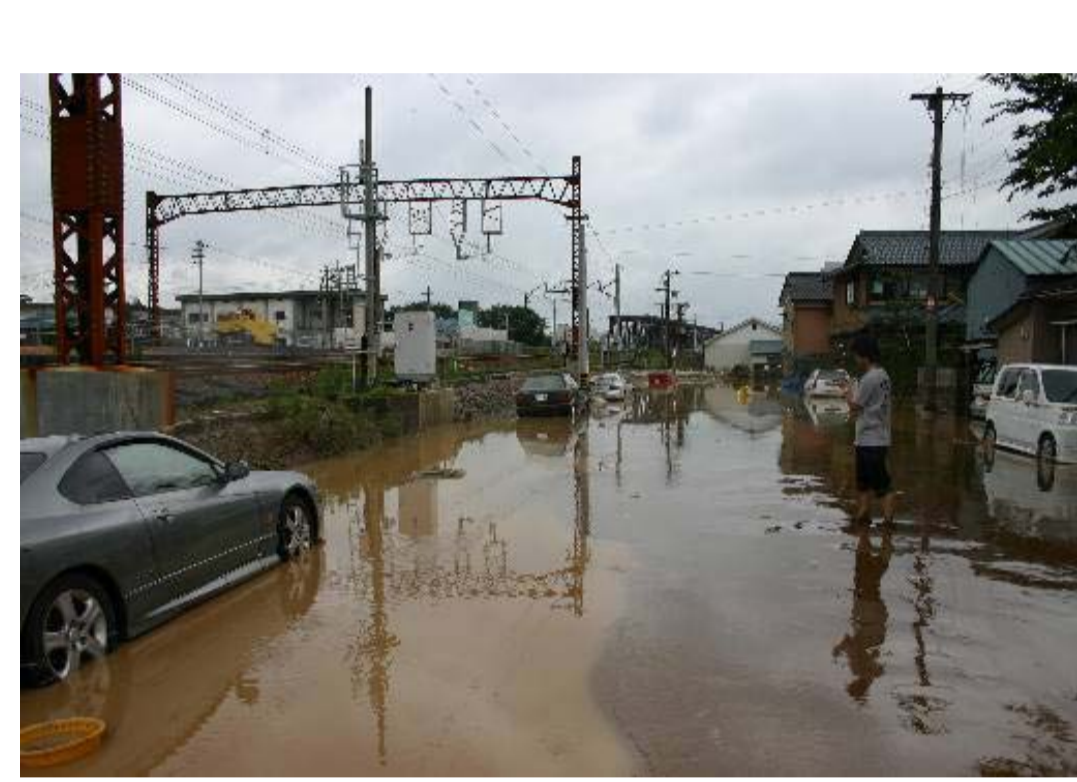
北陸線の盛り土の影響
北陸線の盛り土（写真左）が堤防の役割を果たし、洪水流を滞留させた可能性が高い。盛り土近傍では堆積物が厚く、比較的細粒である。これは、流れが弱く、長い時間留まっていた可能性を示している。

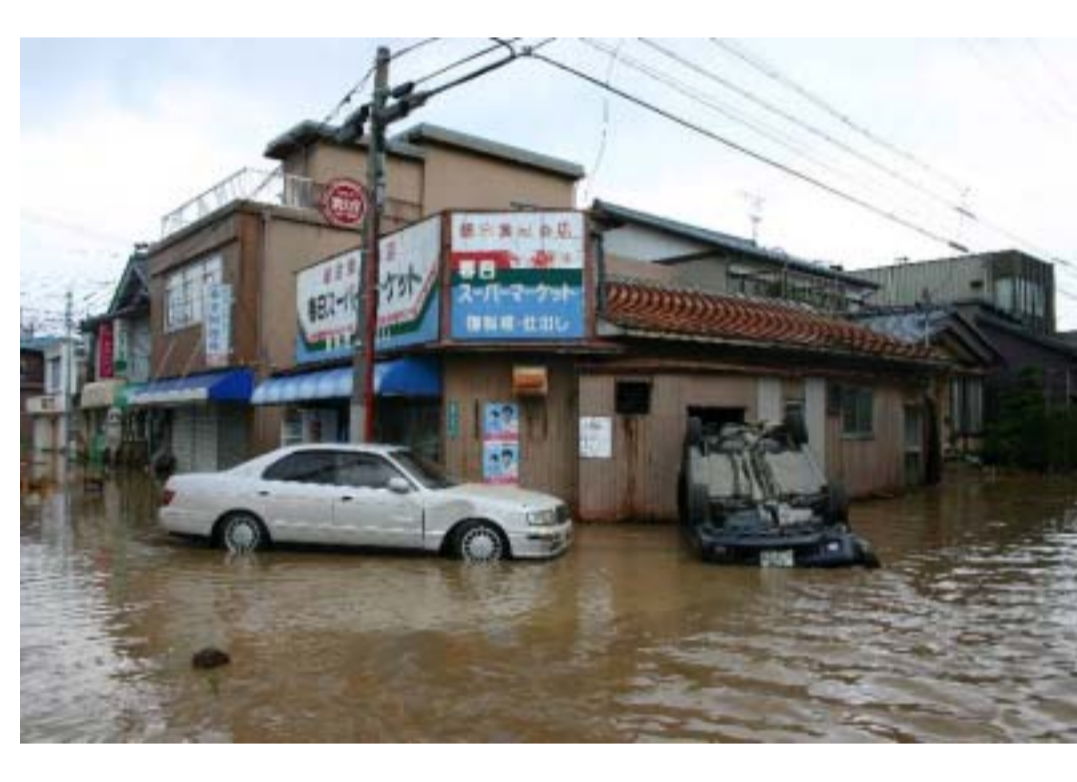
自動車事故
破堤箇所からの洪水流が直撃する交差点。破堤時の洪水流では急激に水位が上昇するので、車が浮かび上がり、コントロールできなくなるものと思われる。

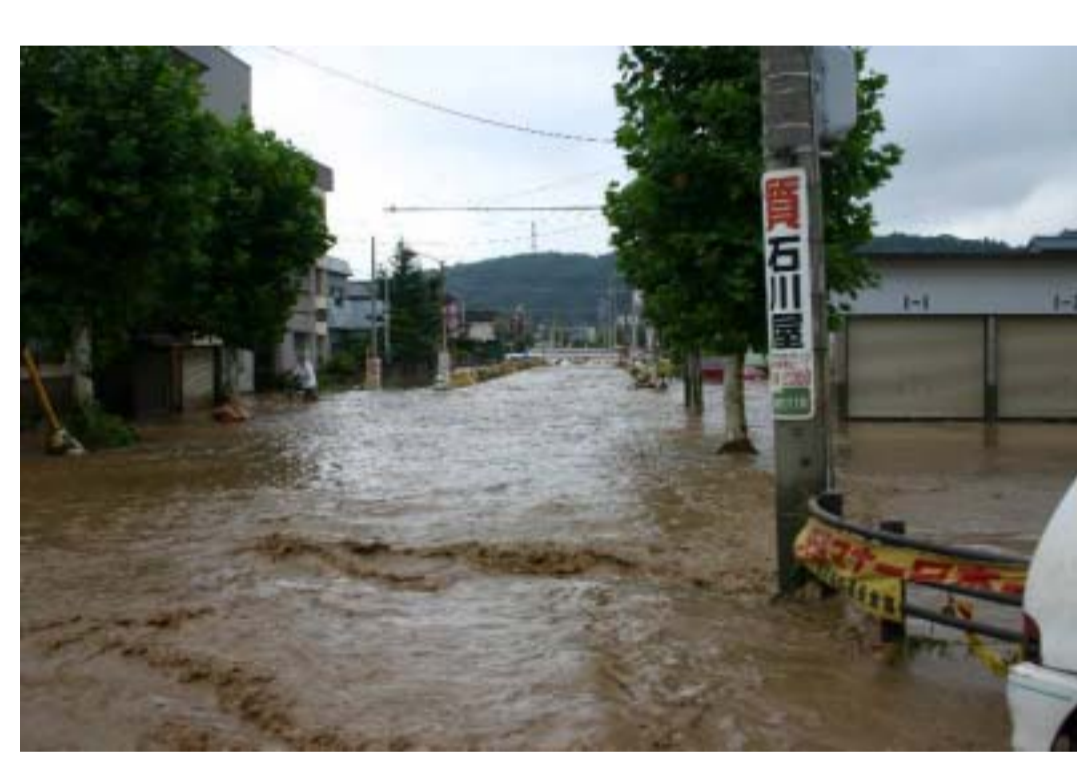
洪水流の様子
破堤箇所から流れ出した洪水流は、低標高のみ地区を目指して流れていくが、北陸線の盛り土が堤防の役割をして、流れを止めてしまっている。そのため、北陸線をくぐる地下道が排水路となり、そこへ向かって強い流れが生じている。
地下道自体も完全に水没している様子が確認できる。

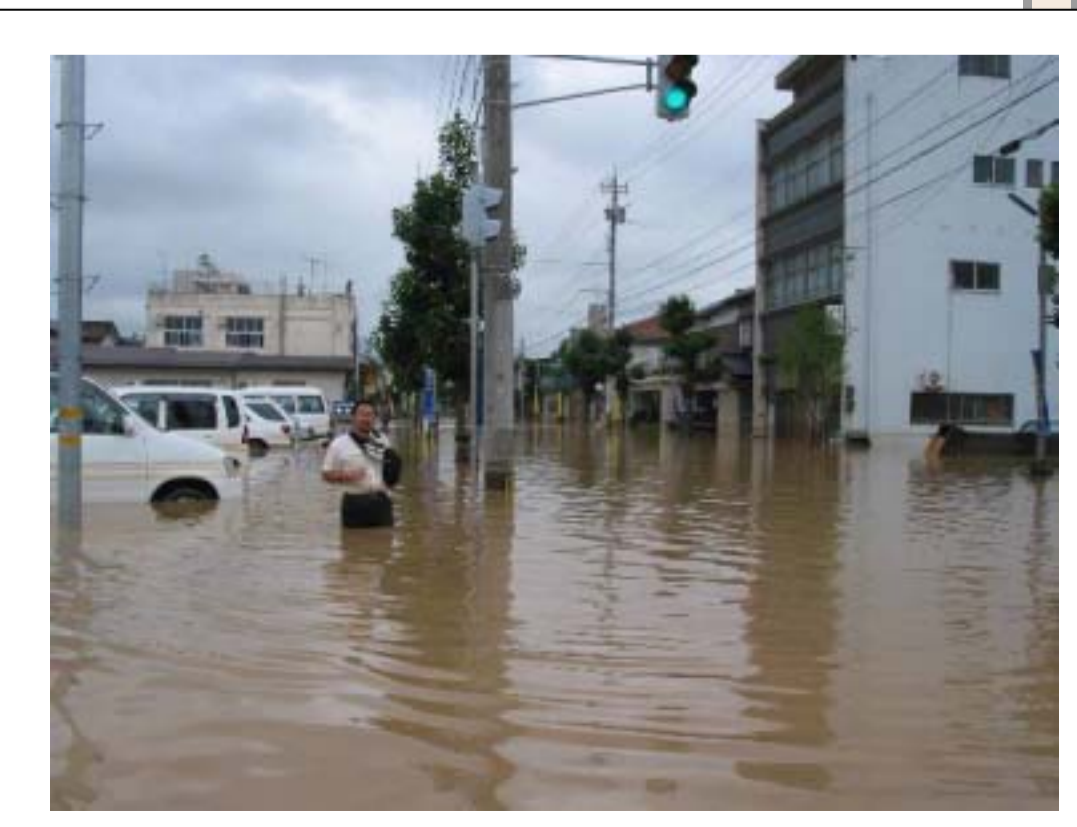
水位はこんなもの
これでも水位は下がっている。写真左の白い建物が木田公民館。駐車場の自動車の側面に泥のラインがあるので、最大冠水深がわかる。

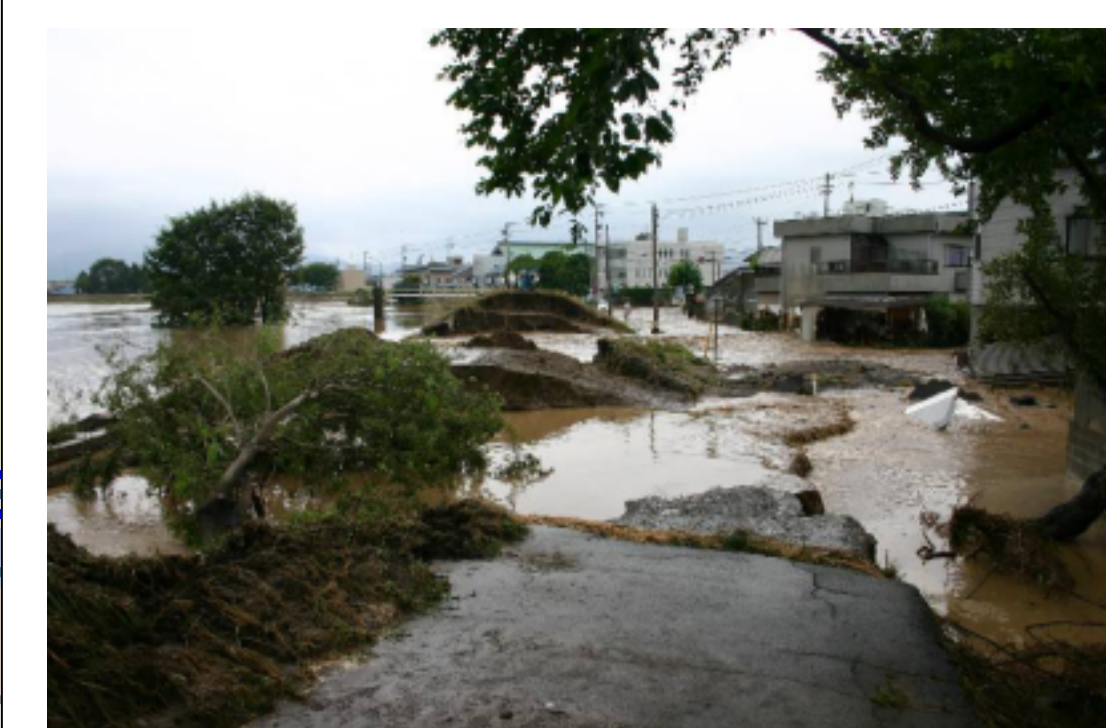
水没している明倫中
ここも避難指定場所であるが、周囲が完全に水没。連絡が遮断されている。

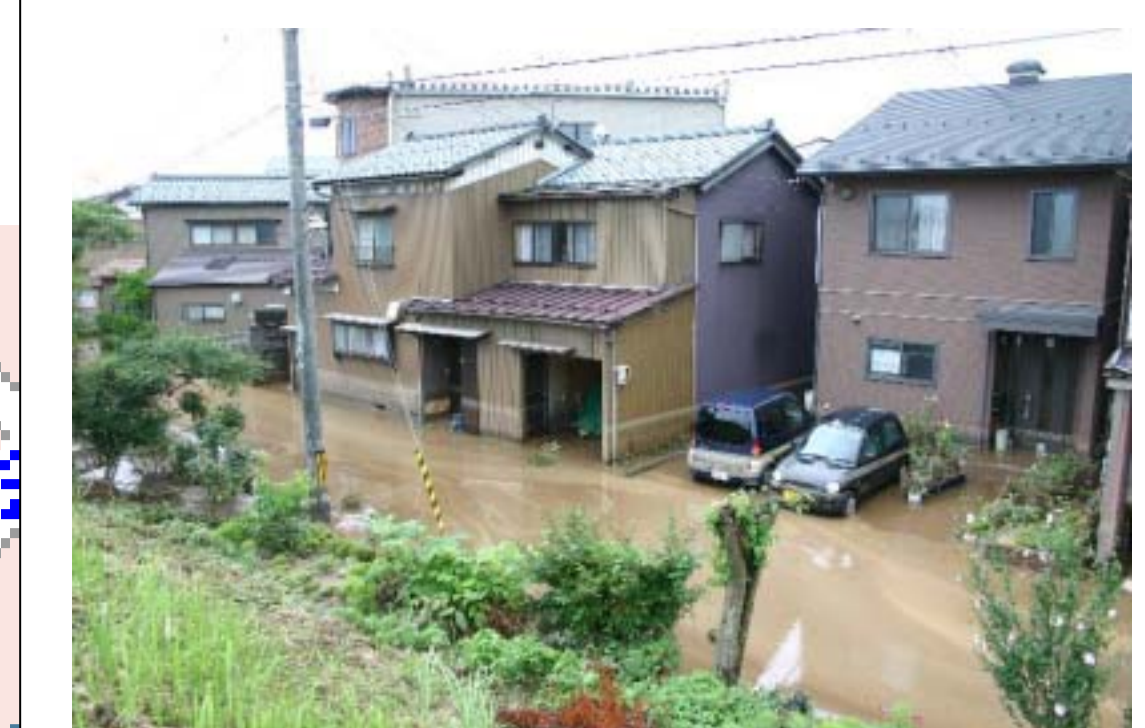
木田橋の破堤箇所
河道屈曲の外側（攻撃斜面）で、支流との合流点、障害物となる橋の上流側という、破堤しやすい条件をそろえた場所。破堤直後は、かなりの水位であったことが、家に残った泥のラインでわかる。

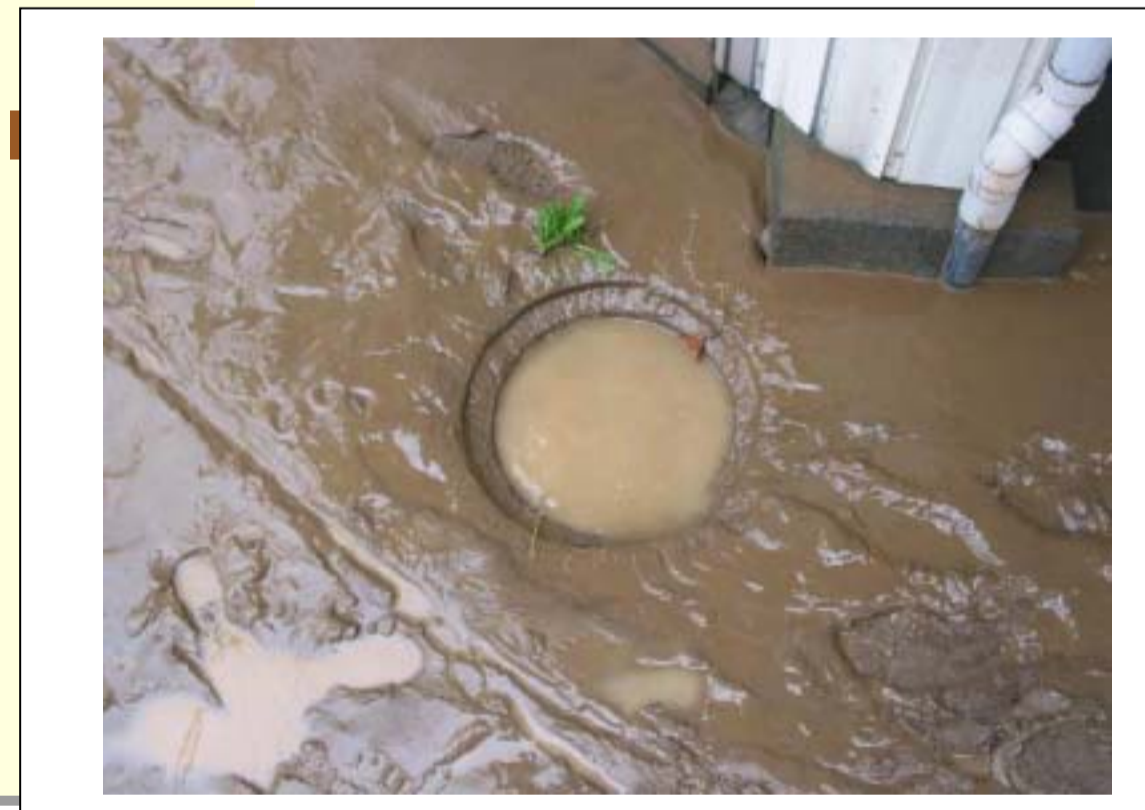
堤防に生じたパイプ
破堤箇所付近の堤防も、何箇所かえぐれている。こうした箇所では堤防の土手にパイプが形成されていることが頻りに確認された。土の堤防が水圧に抗することができず、パイプ流が発生、内部から堤体の破壊が進み、弱体化した部分が破堤したと考えられる。

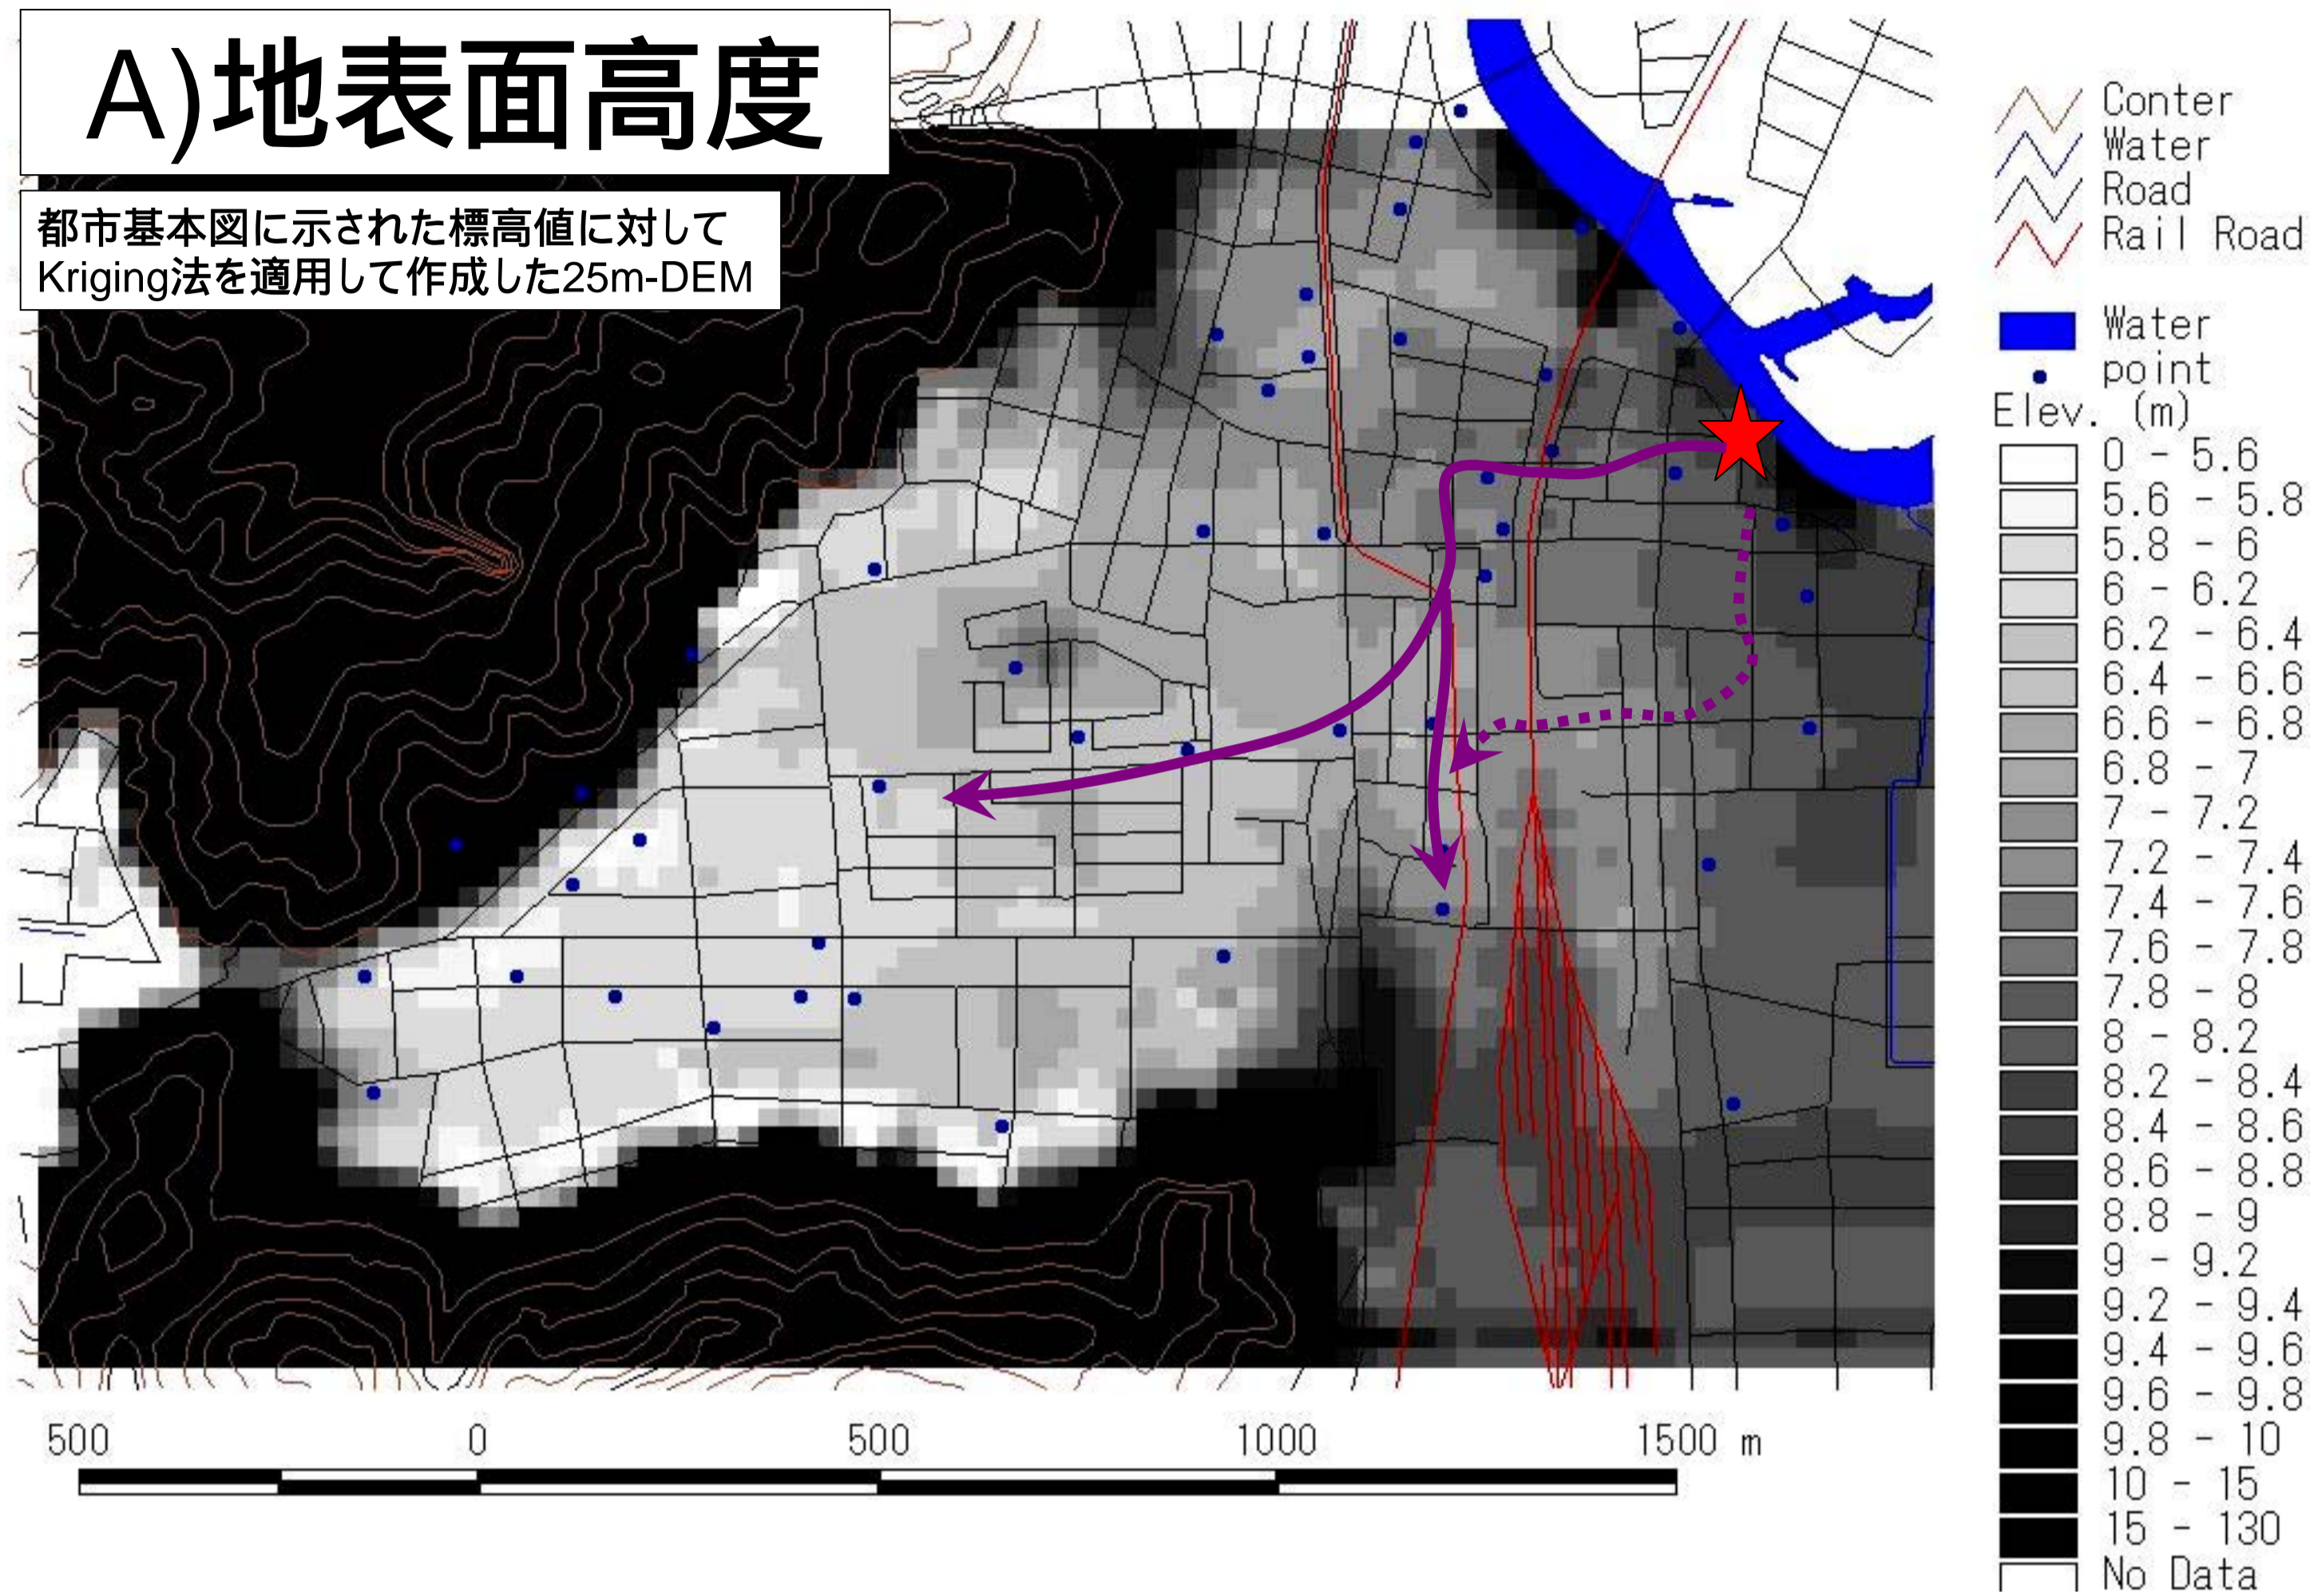
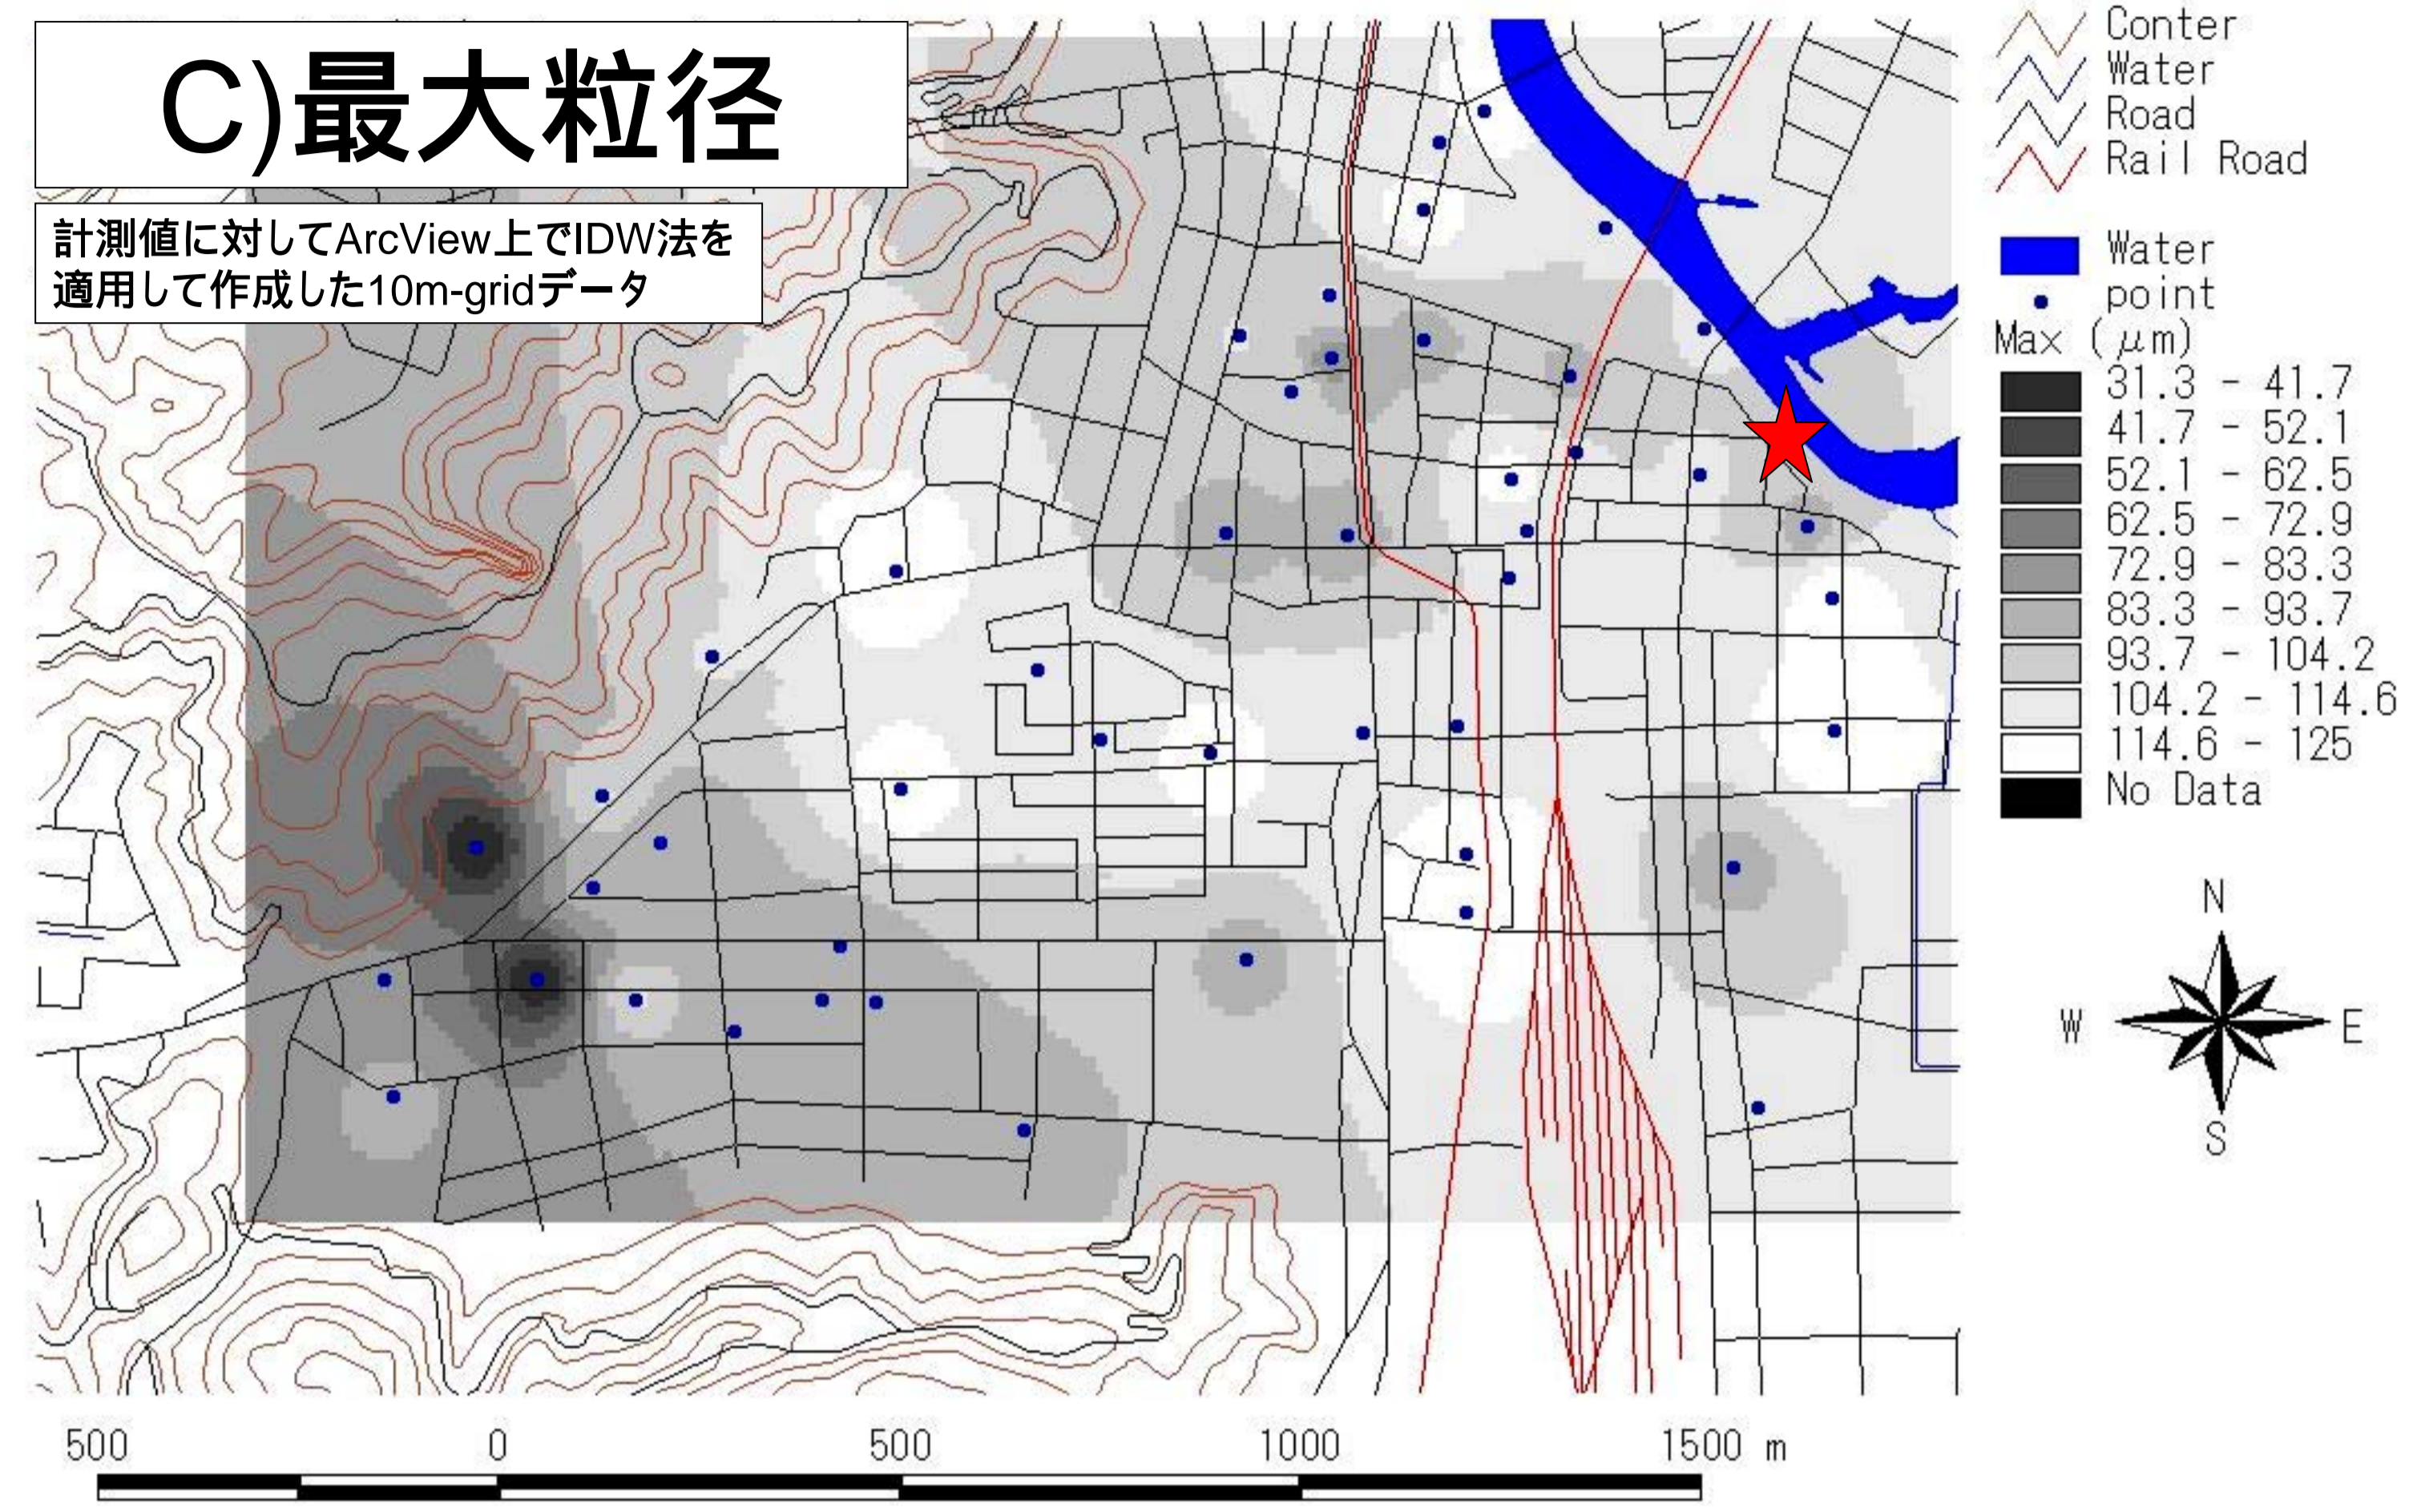
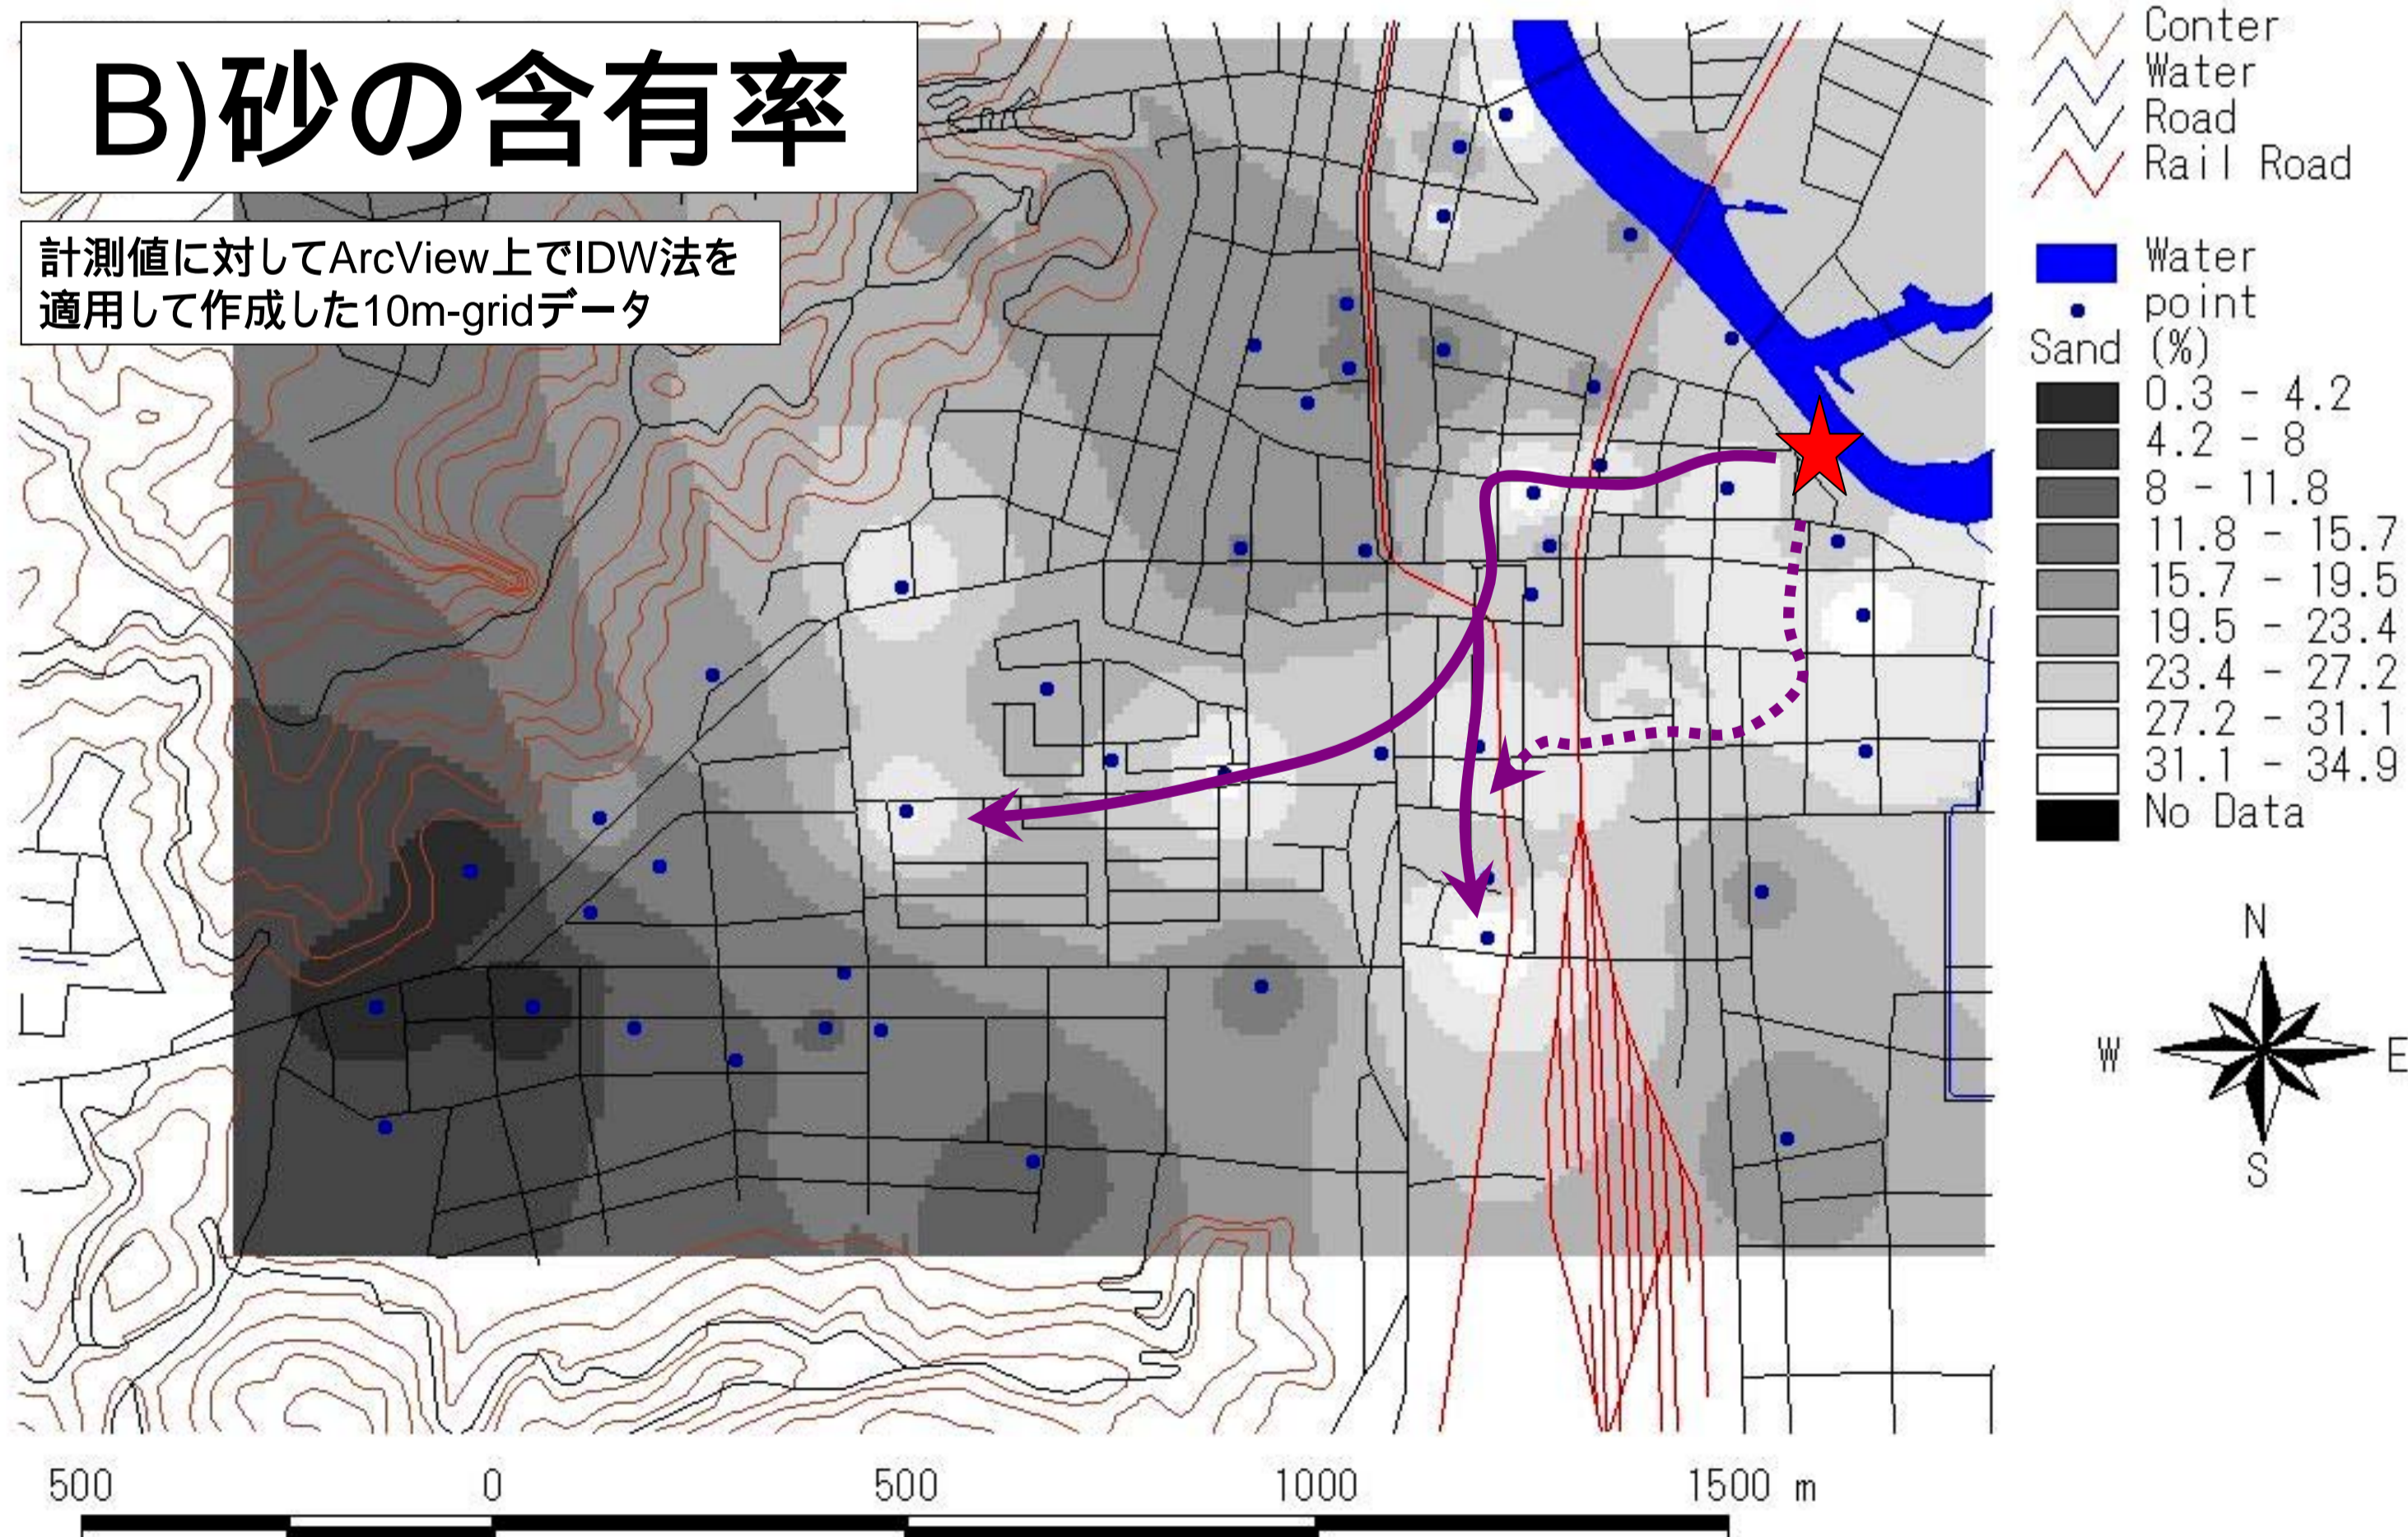
3) 洪水堆積物の粒度分析結果

- #### まとめ
- 2004年福井水害による市内の被災は外水・内水の双方によるものがみられた。
 - 破堤地点は「攻撃斜面である」「木田橋ほかの橋による障害」「荒川からの排水による局所的な水面上昇」「河道の幅が狭くなること」などの素因が重なっている。
 - 直接の破堤原因に、堤防からのパイプ流による漏水が寄与した可能性がある。
 - 春日・木田・みのり・月見地区では、10cmオーダーの微少な高度差が、浸水（特に、砂質堆積物で示される洪水流の直接流入）の規定要因となっている。
 - 北陸本線の路盤が微高地となり、洪水流をせき止める働きをした。北陸本線の下を通る地下道や、踏切などに洪水流が集中し、堆積物にも影響を与えた。
 - 旧北国街道（フェニックス通り）は微高地に位置する。北陸本線とフェニックス通りに挟まれて相対的に低地となったみのり一丁目の被害が大きくなった。
 - 月見四丁目、五丁目は標高が低く、洪水流の流入が確認されたが、粒度分析からは洪水流本体ではなく、上澄み部分であると推定された。
