仙台市緑ヶ丘地区における地すべり性地表変動の状況について

標記地区において 3 月 20 日、斜面やアスファルト路面などから判断される地表変動の状況を現地にて撮影したので報告する。1957 年に宅地造成が始まった標記地区では、1978 年の宮城県沖地震でも地表変動が見られている（小林ほか、1980）。本地区の一部は地すべり防止区域の指定がなされており、現在、宮城県において地表変動の十分な監視体制が取られている。市内では、標記地区以外にも住宅地の地すべり性地表変動が報道されている（河北新報、2011）。

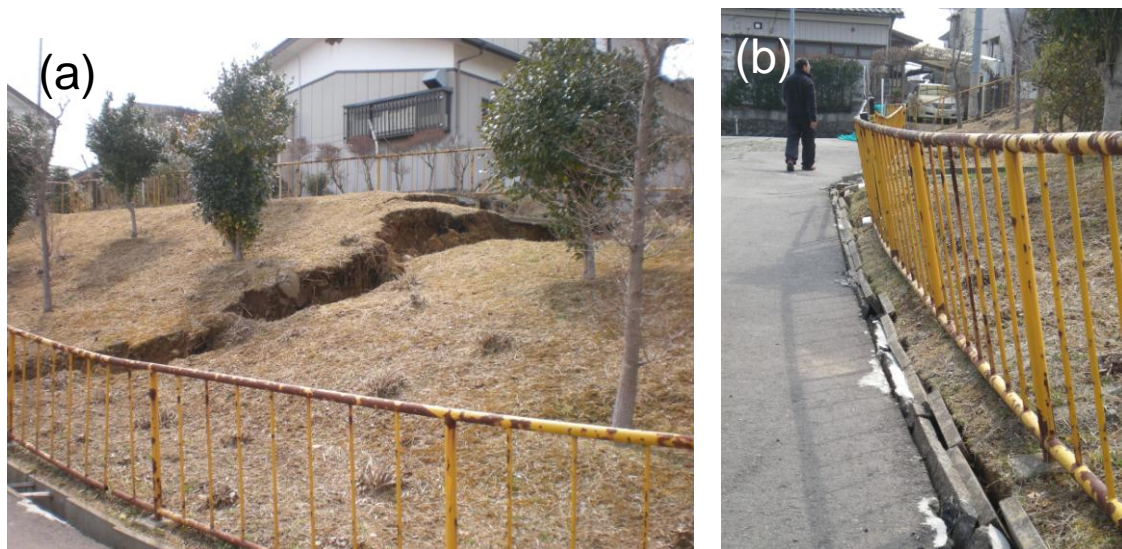
写真 1 頂部付近の標高 90m 付近における変動の状況 (a). 斜面上部からの圧縮により側溝が短縮している (b).

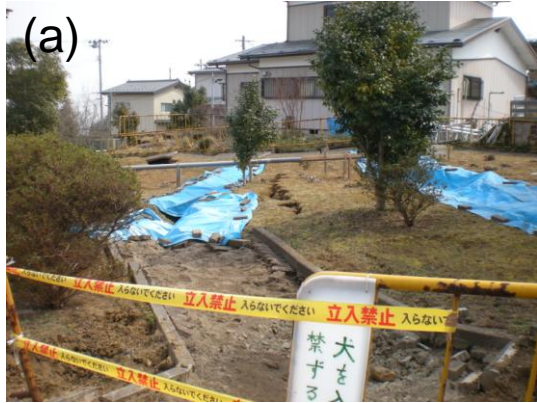
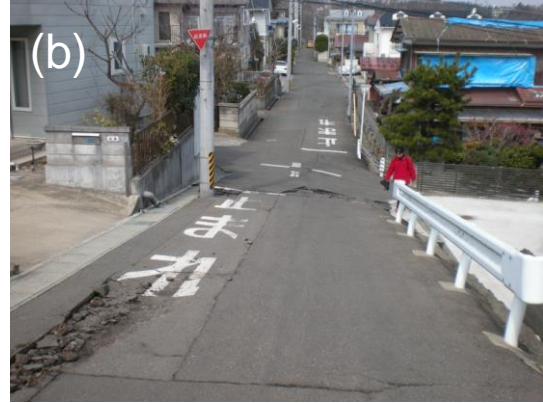
写真2 黄色の柵（写真1）の内部の公園の亀裂。伸縮計が設置され、斜面変動の監視が行われている（左）。斜面下部では圧縮により路面のアスファルトに亀甲状の亀裂及び盛り上がりが見られた（右）。

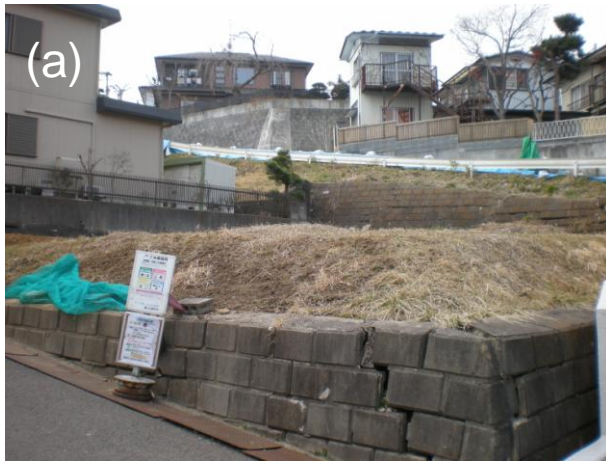
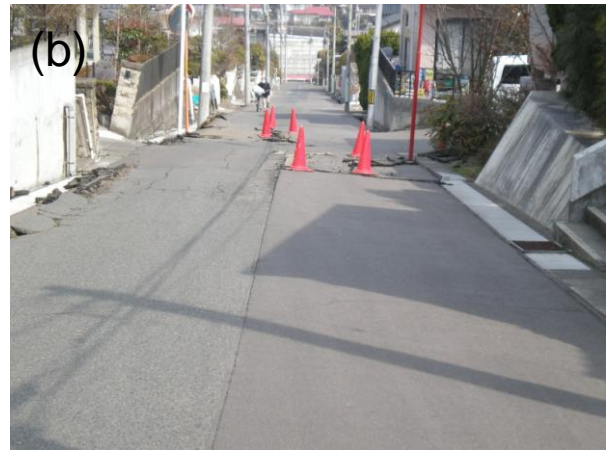
写真3 土塊のはらみ出しに伴う擁壁の損壊（a）と前面の道路における圧縮性の路面盛り上がり（b）。左側の門柱も道路側に傾いている。（a）の擁壁は（b）の道路の左側に面した家の裏側に相当する。

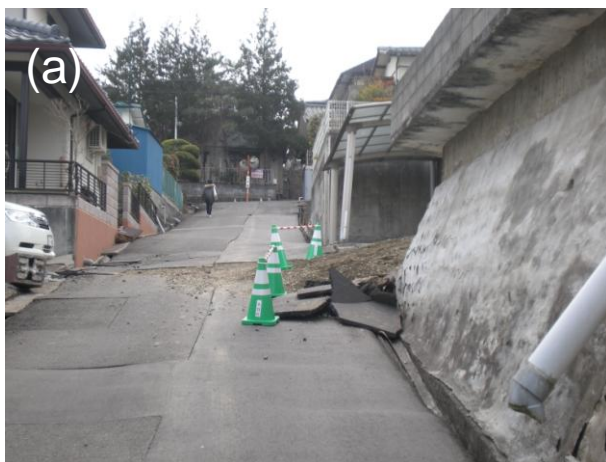
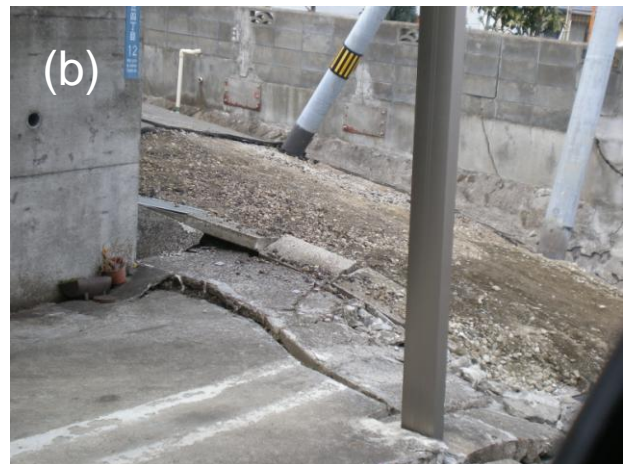
写真4 路面の圧縮性の変動。右側のカーポートの手前、三角コーンの立っている道路ではアスファルトが剥がされ片づけられていた（a）。カーポートから見た路面の変動。平らなカーポート床面よりも向こうの道路が盛り上がっているように見える（b）。

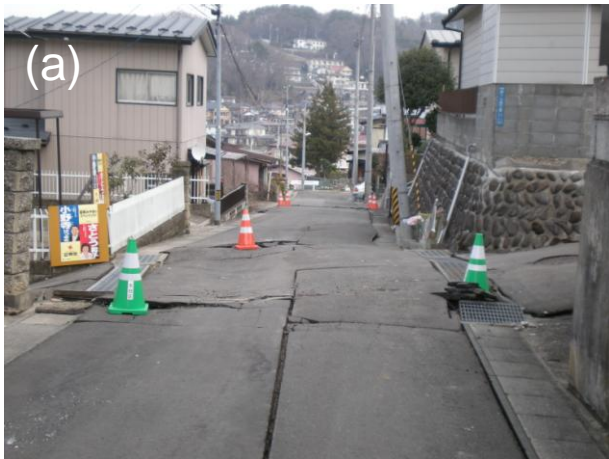
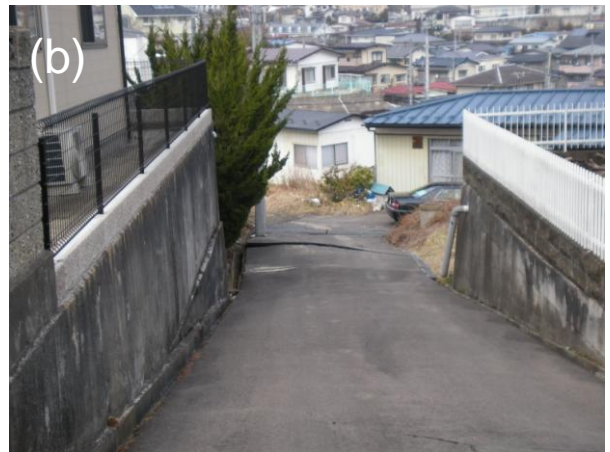
写真5 側溝は破壊されていないが、路面の右側が圧縮性的の変動を受け、路面の左側は沈下により路面の中央部が開口しているようである (a)。(a)の交差点を左に入った路面の斜面下を臨む。圧縮性の路面の短縮が見られた (b)。

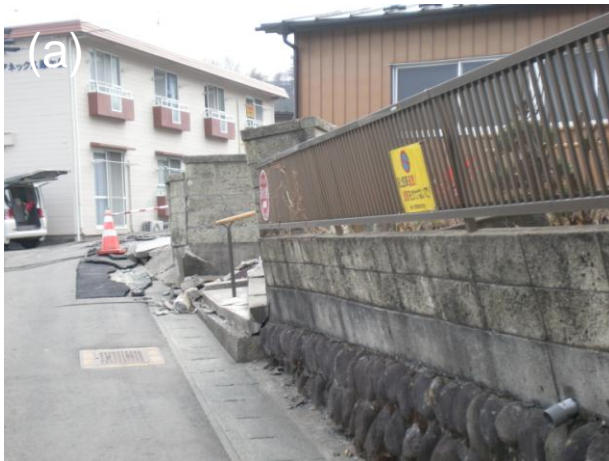
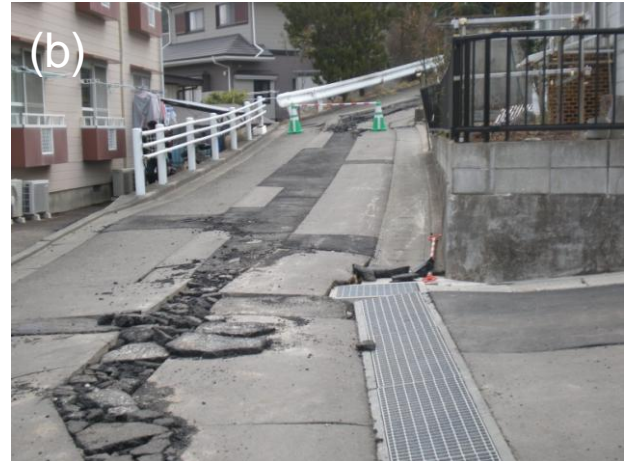
写真6 ブロック塀の道路側への倒れ込みと三角コーンが立っている周辺の路面の圧縮性の破壊。側溝には特に変動は見られない (a)。三角コーンの向こう側の路面の状況。右側の路面が見かけ上、右から左にやや乗り上げているように見える。路面の中央はアスファルトが切られて補修されていた (b)。

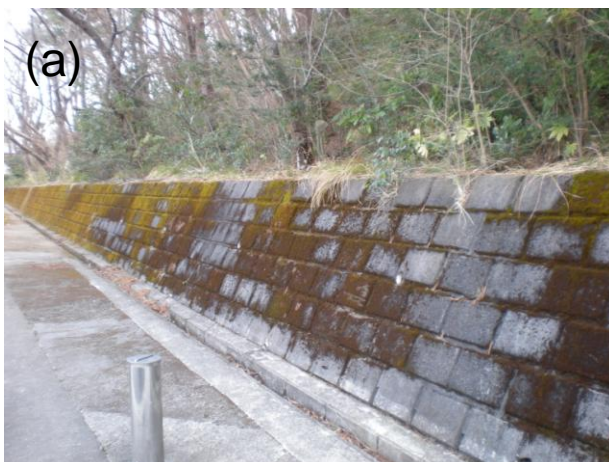
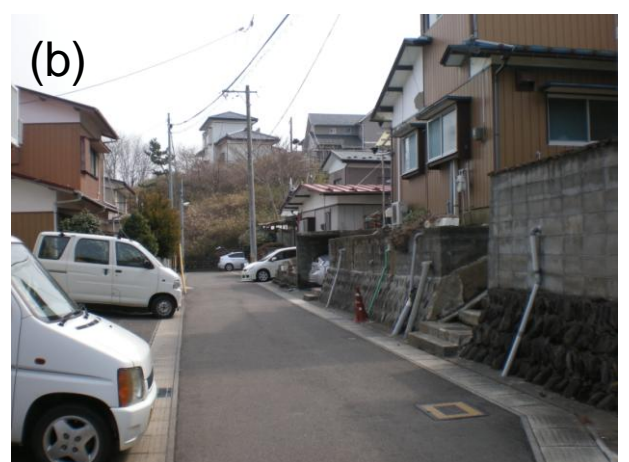
写真7 擁壁に特に変動はみられない (a)。路面や擁壁、ブロック塀などに著しい変動や倒壊は見られない (b)。

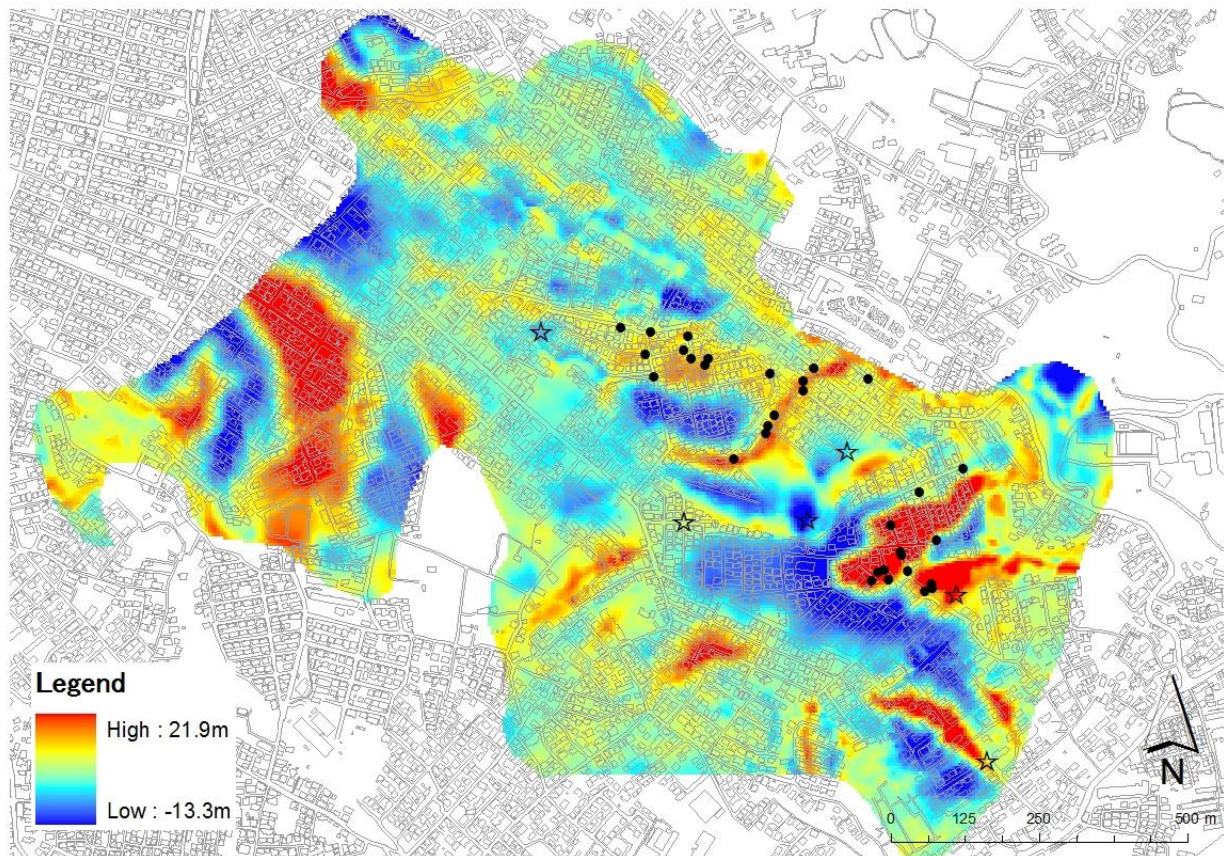
図2は、盛土・切土分布図に調査地点を重ね合わせた図である。この盛土・切土分布図は、2000年の仙台市数値地図の等高線(10m間隔)データから生成した5mグリッドの数値地形モデル(Digital Elevation Model, DEM)から、1951年米軍撮影の空中写真から写真測量の手法で作成した2m間隔の等高線図から生成した5mグリッドのDEMを差し引いて作成した図であり、赤いほど盛土の厚さが厚く、青いほど薄いかあるいは元の地形が削られた場所を示している。また図2において、黒点では写真1～6に示したような変動が見られた地点であり、星印は写真7のように変動が認められなかった地点である。これを見ると、変動の認められた地点は概ね盛土の部分であることが判る。ただし、盛土の地点であっても変動が認められない地点もあり、1978年の宮城県沖地震の被害を受けた対策工が効を奏している可能性がある。なお、新旧等高線データについては、東北学院大学宮城豊彦教授のご厚意により提供いただいたデータから作成した。

図2 盛土・切土分布図と調査地点の重ね合わせ。黒丸：地表や路面・擁壁の変動あるいはブロック塀等の倒壊が見られた地点、星印はそのような変動や倒壊が見られなかった地点。背景図には国土地理院の基盤地図情報2500を利用。
