茨城県神栖市における津波および液状化現象による被害状況

小山 拓志 (明治大学・院)

神栖市(鹿嶋市長須地区を一部含む)において、4月10日、14日、17日に現地踏査を実施し、被害状況を観察したので報告する。

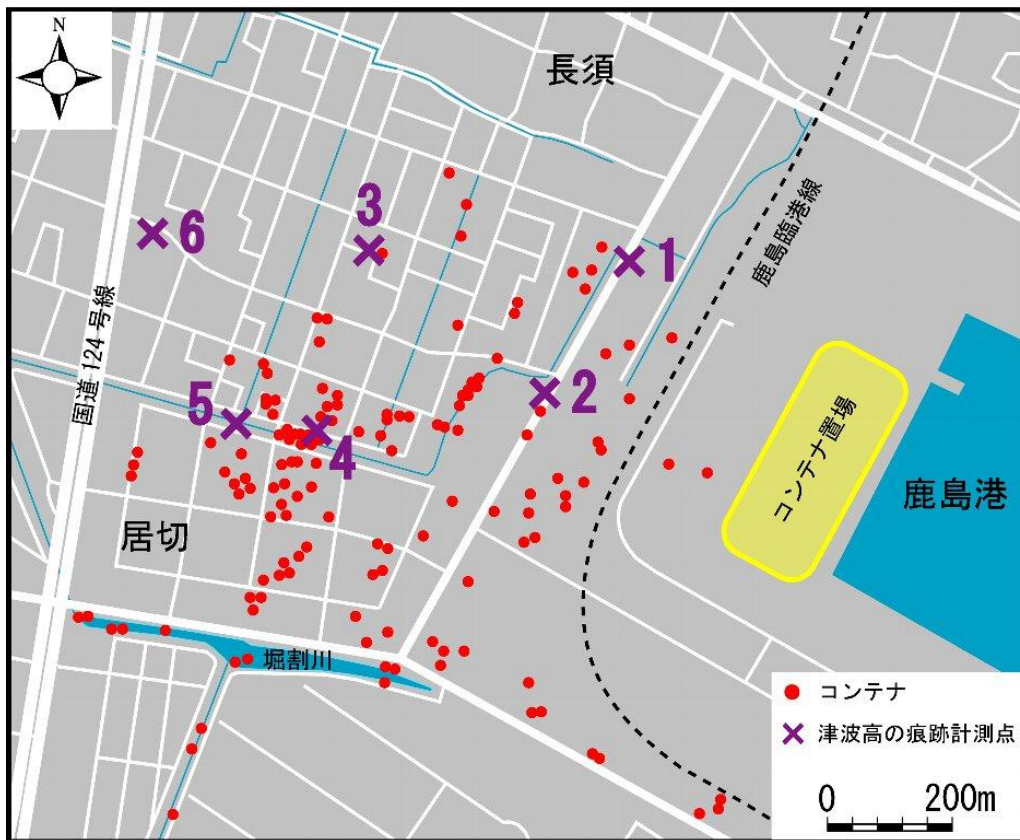
図3 長須地区・居切地区に散在するコンテナ分布図および津波高の痕跡計測点

鹿島港に接している鹿嶋市長須地区と神栖市居切地区(図2)では、鹿島港から押し寄せた津波による構造物の損壊やコンテナの散在が認められた。居切地区では、地表から1.56~1.76m地点に津波高の痕跡(ウォーターマーク)が確認されている(東北地方太平洋沖地震津波合同調査グループ)*²ことから、この地区は最大で1.5m以上浸水した可能性が指摘できる。津波高の痕跡は、国道124号線付近まで確認することが出来たが、計測値(地表面から津波高の痕跡までの高さ)は、鹿島港(東)から国道124号線(西)に向かって徐々に小さくなる(図3)。

1 : 1.76 m (東北地方太平洋沖地震津波合同調査グループ), 2 : 1.56 m (東北地方太平洋沖地震津波合同調査グループ), 3 : 0.83 m, 4 : 1.0 m, 5 : 1.0 m, 6 : 0.2 m. 計測値は、地表面から津波高の痕跡までの高さ。コンテナの分布は4月17日現在。現地踏査と空中写真判読により作成。

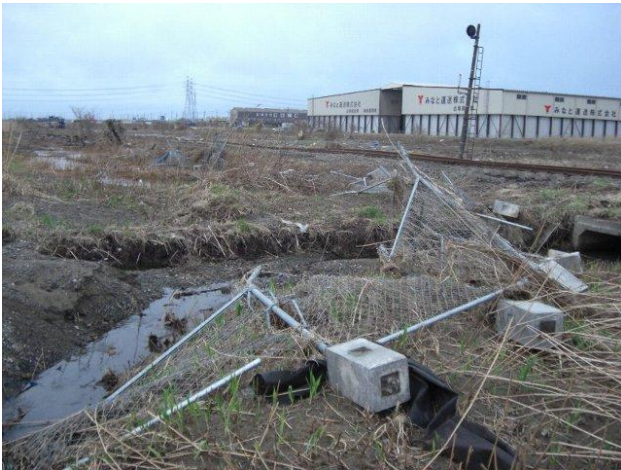
写真1 津波によってなぎ倒されたフェンス（長須地区）

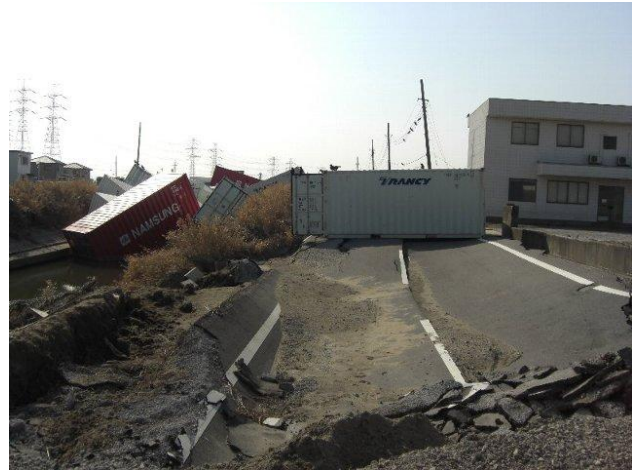
写真2 津波によって流されたコンテナと陥没した道路（長須地区）

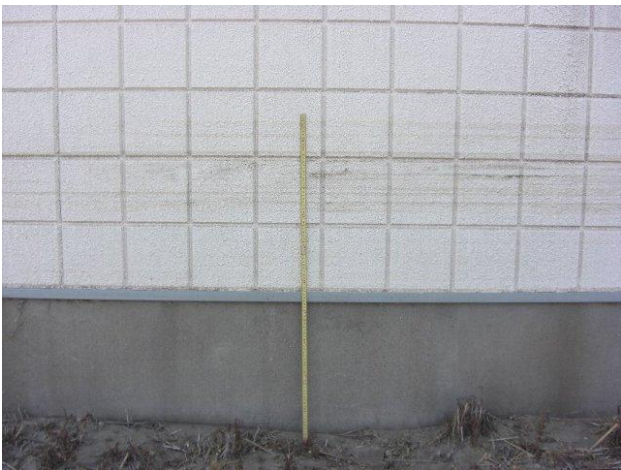
写真3 津波高の痕跡（ポイント4：1.0 m）

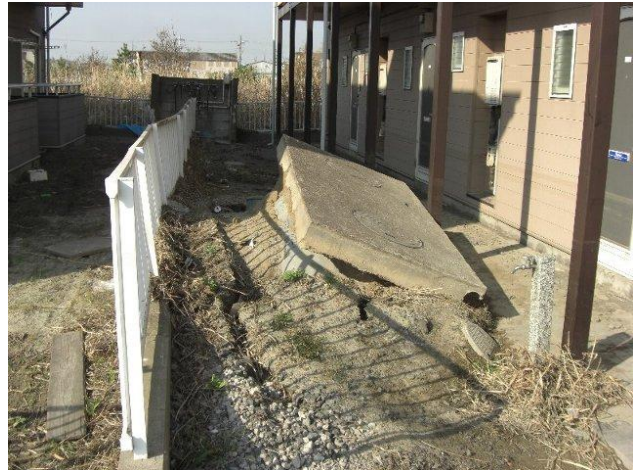
写真4 液状化現象によるマンホールの抜け上がり（長須地区）

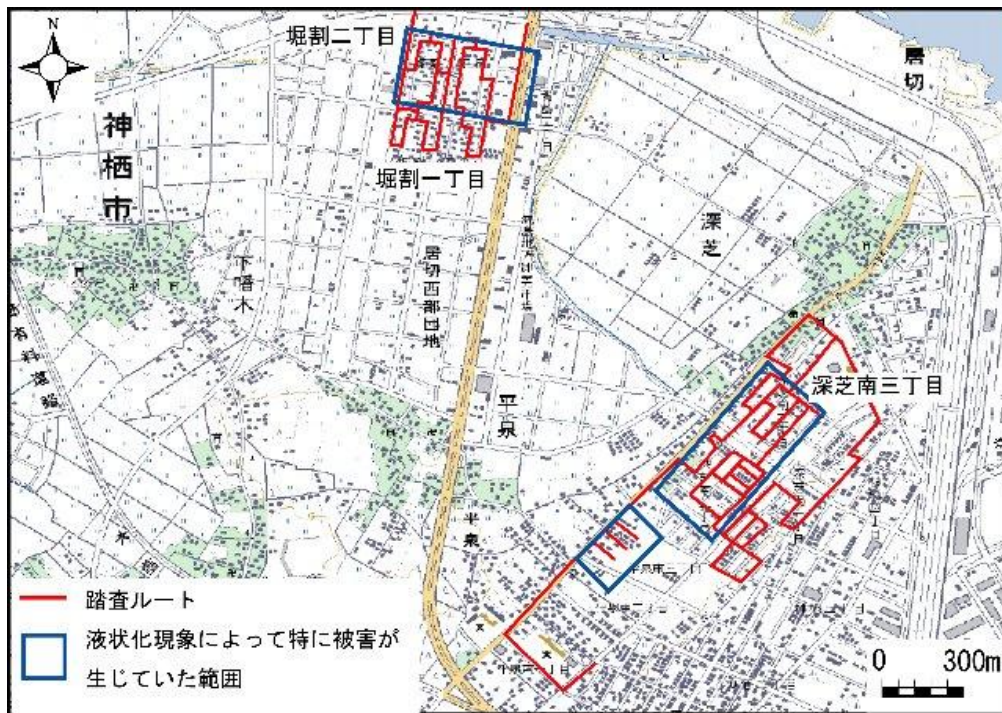
図4 堀割地区・深芝地区

堀割地区，深芝地区，平泉地区は，家屋や電柱の傾斜・沈下，道路の亀裂・陥没・波状変形，マンホールの抜け上がり，噴砂，上下水道管の破損が生じるなど，液状化現象による被害がきわめて大きい（図4）．特に，堀割二丁目，深芝一丁目～三丁目，平泉東一丁目～三丁目では，地盤沈下に伴う家屋・電柱の傾斜および上下水道管の破損が著しく，4月22日現在も一部地域では公共下水道が使用不可能となっており，計画断水も続いている*³．

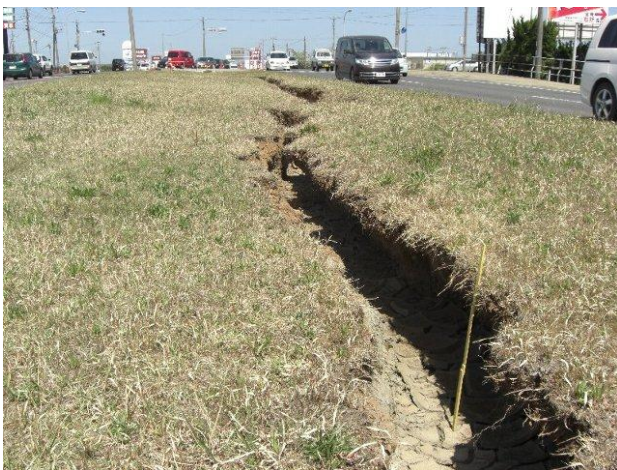
写真5 中央分離帯の亀裂（堀割地区：国道124号線）

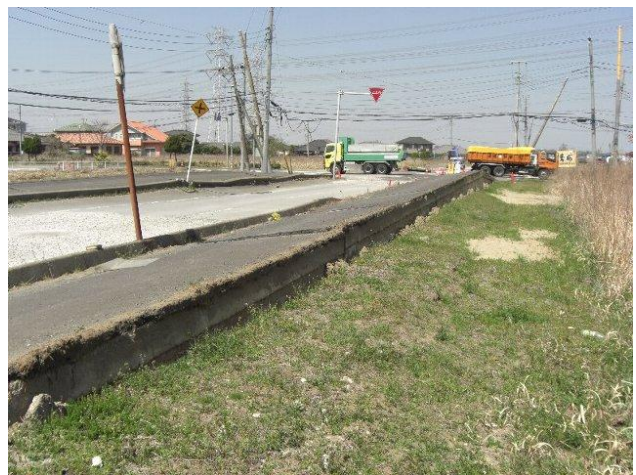
写真6 地盤沈下によって抜け上がった歩道（堀割地区）

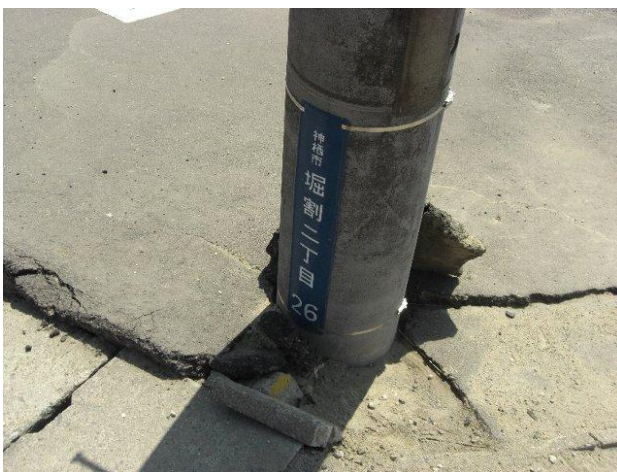
写真7 埋没した電柱（堀割地区）

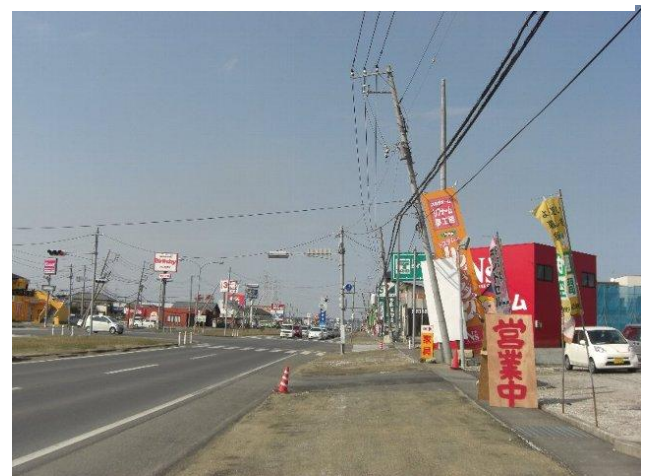
写真8 傾斜した電柱・看板（堀割・平泉地区）

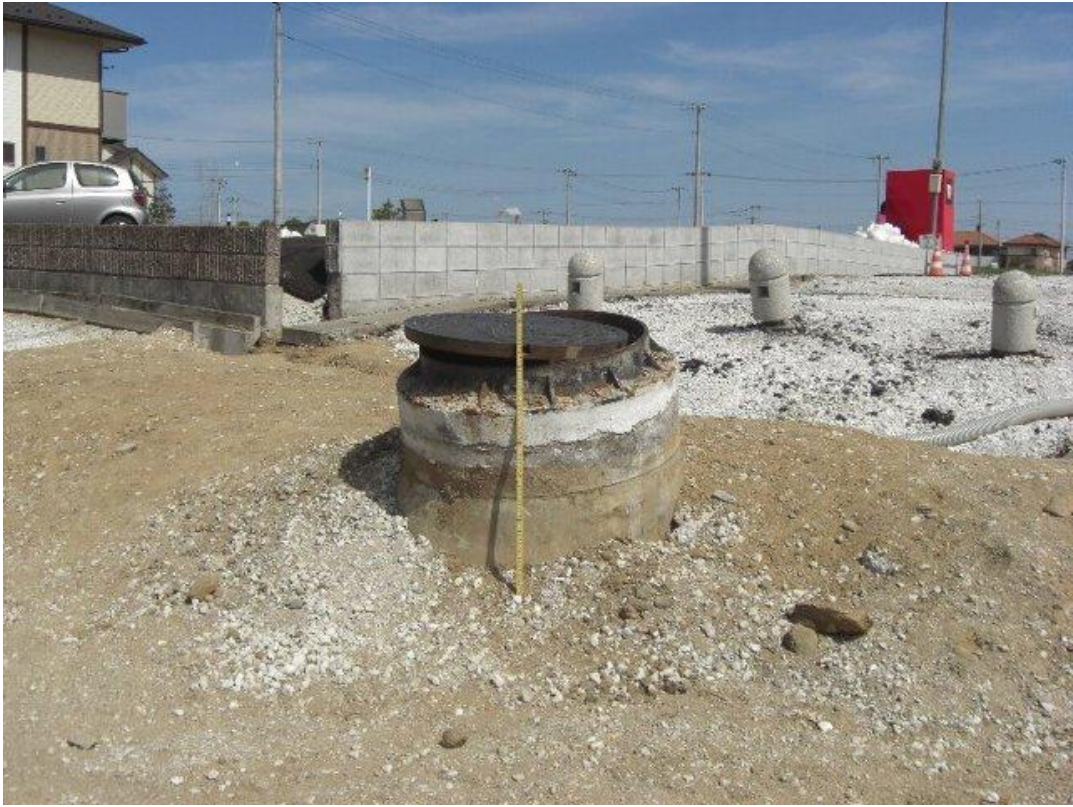
写真9 抜け上がったマンホール（平泉地区）

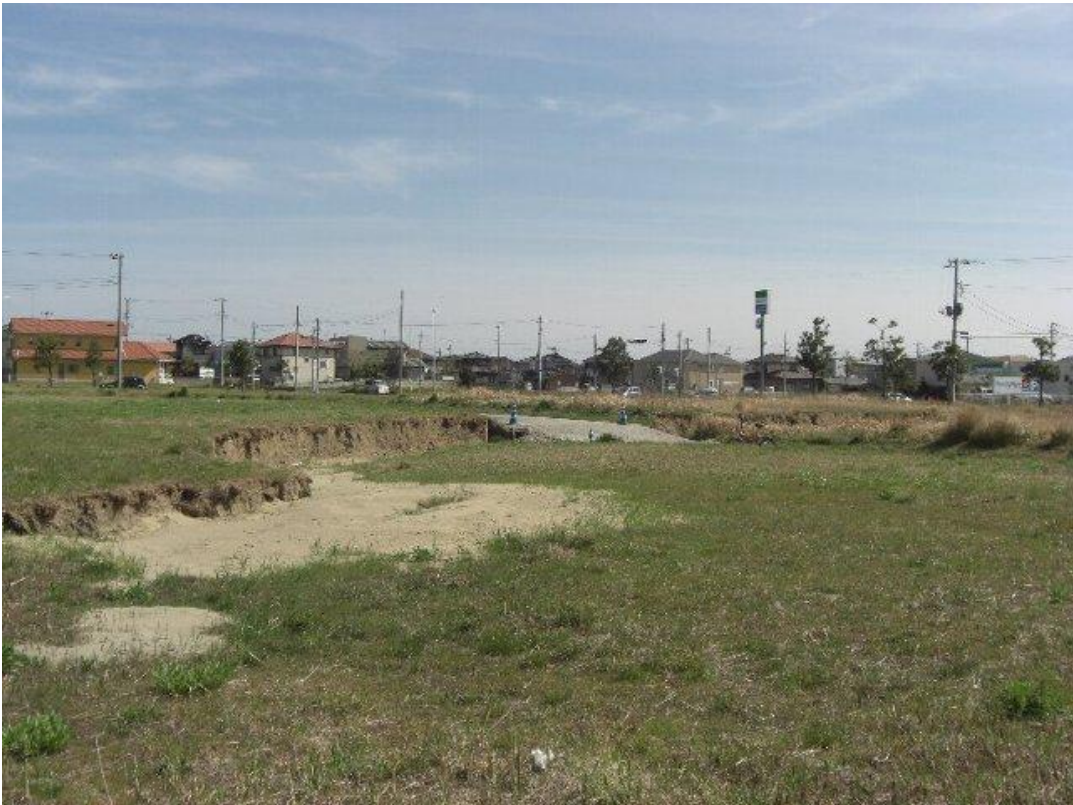
写真10 地盤沈下による小崖と噴砂（平泉地区）
比高0.4～1.0mの小崖が、80m程続いている。

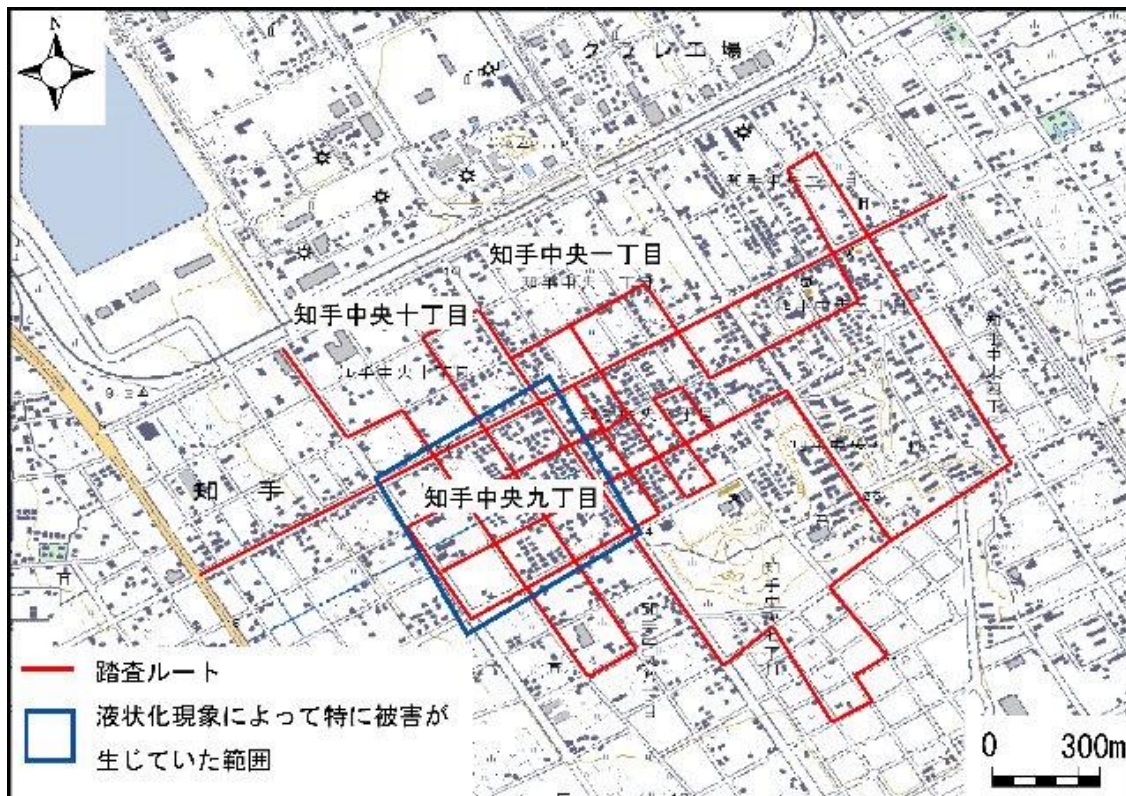
図5 知手地区

知手地区では、知手中央七丁目～十丁目において液状化現象による被害が目立つ。特に、九丁目では、家屋や電柱の傾斜・沈下、道路の亀裂・陥没・波状変形、噴砂、上下水道管の破損といった被害が著しく（図5）、4月22日現在も知手九丁目の一部で公共下水道が使用不可能となっており、知手地区の広範囲で上下水道管の修復工事が続いている*4。

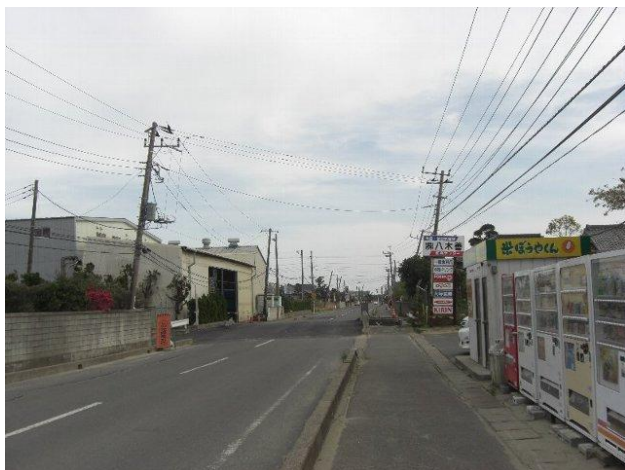
写真11 知手九丁目付近における電柱の傾斜

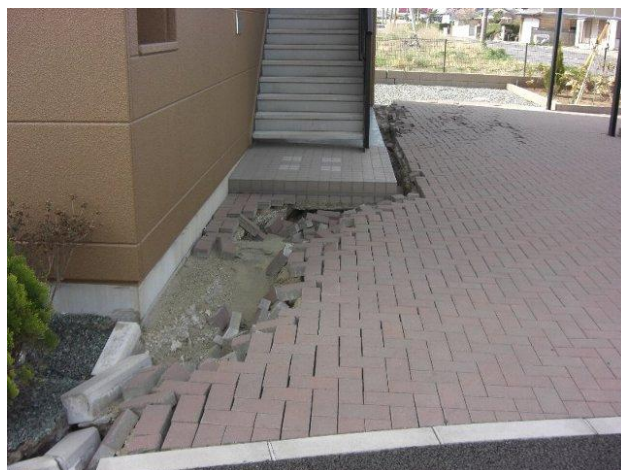
写真12 知手九丁目付近における構造物の沈下

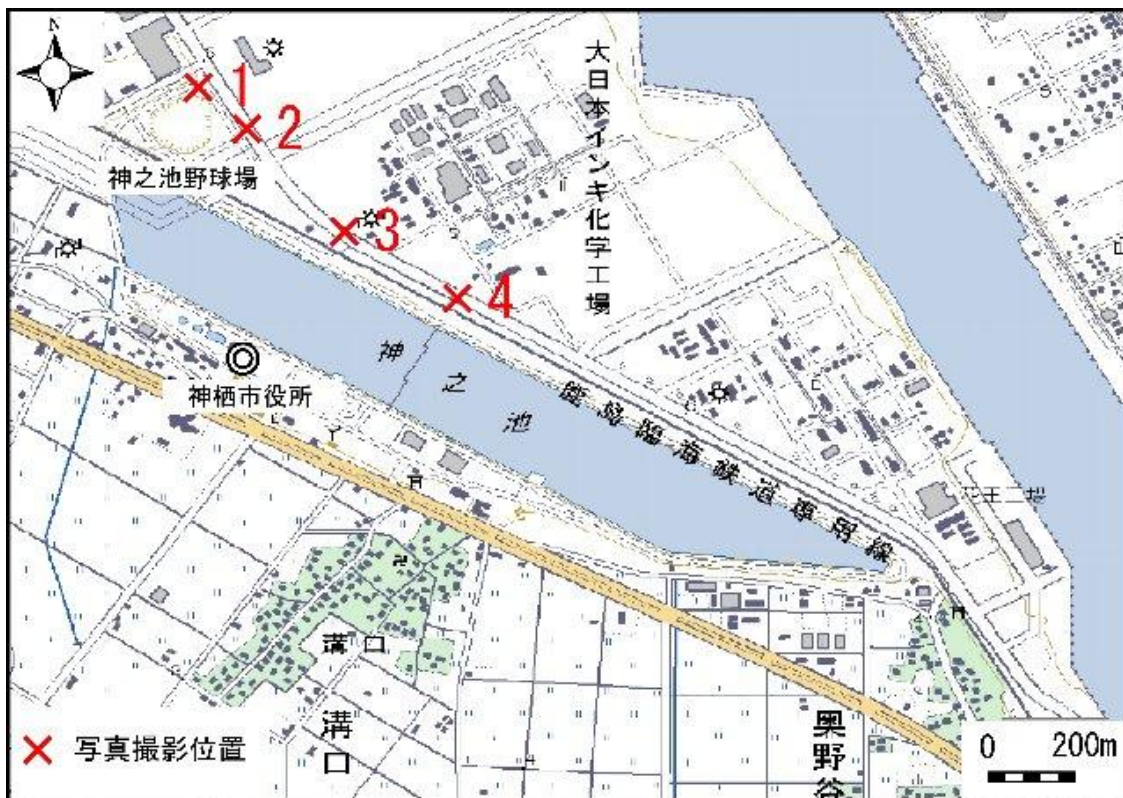
図 6 神栖市役所（神之池）周辺

神栖市役所の北側に広がる^{ごうのいけ}神之池周辺では、液状化現象による地盤沈下、マンホールの抜け上がり、道路の陥没・亀裂、線路の破断・歪み、電柱の傾斜、噴砂が生じている。また、神之池には鹿島港から押し寄せた津波によって大量の海水が流入し、水稻生産を行うための基準値を超える塩分濃度が検出された。^{*5}

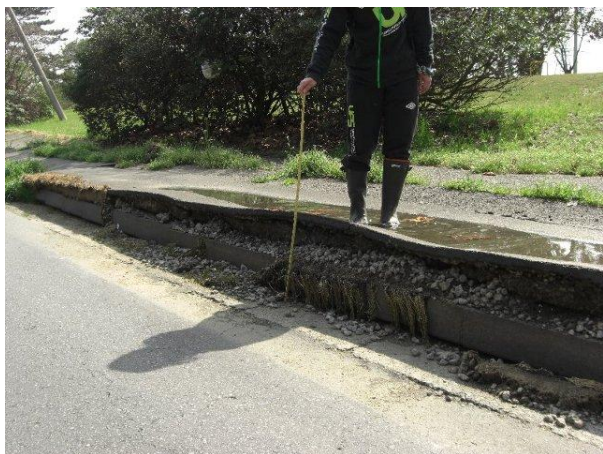
写真 13 道路の地盤沈下による歩道のめくれ上がり（図 6：写真ポイント 2）。

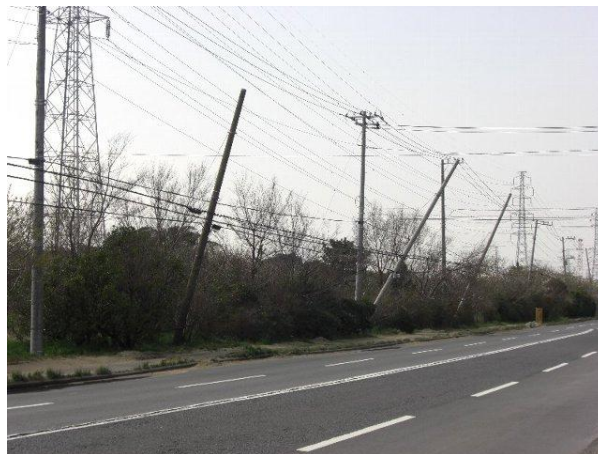
写真 14 電柱の傾斜（図 6：写真ポイント 4）

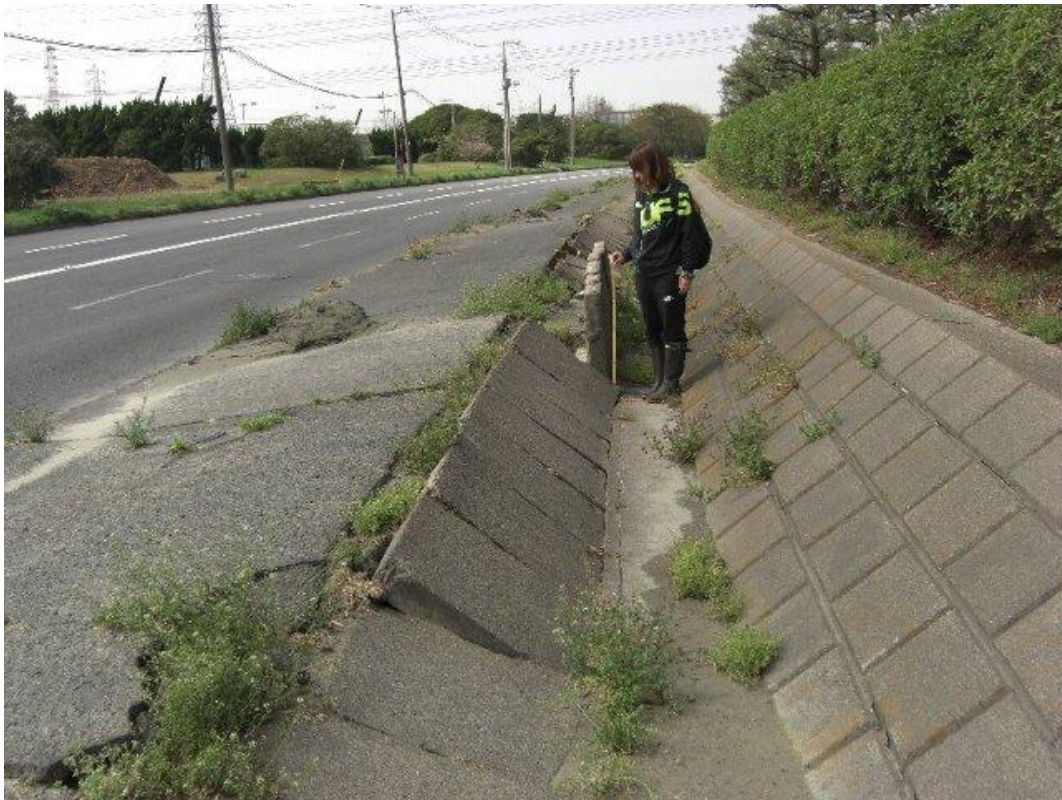
写真 15 歩道の傾斜と側溝蓋の持ちあがり（図 6：写真ポイント 3）

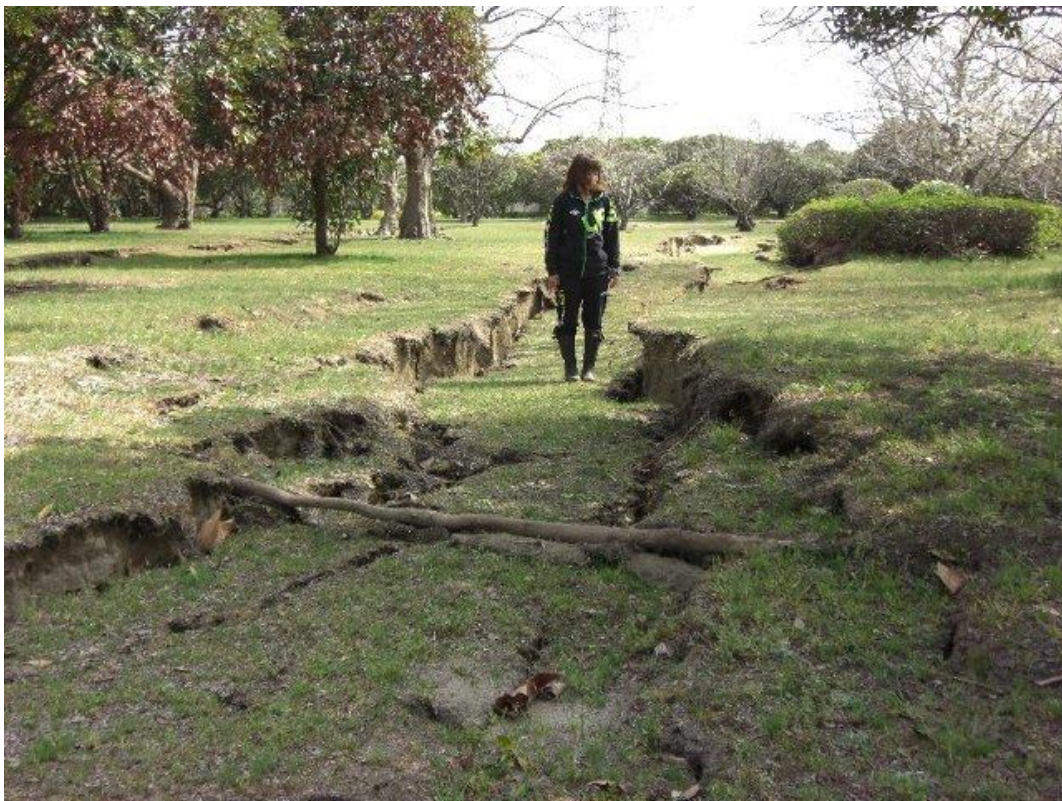
写真 16 神之池周辺における芝地の陥没（図 6：写真ポイント 1）
野球場周辺の広範囲で陥没が認められる。

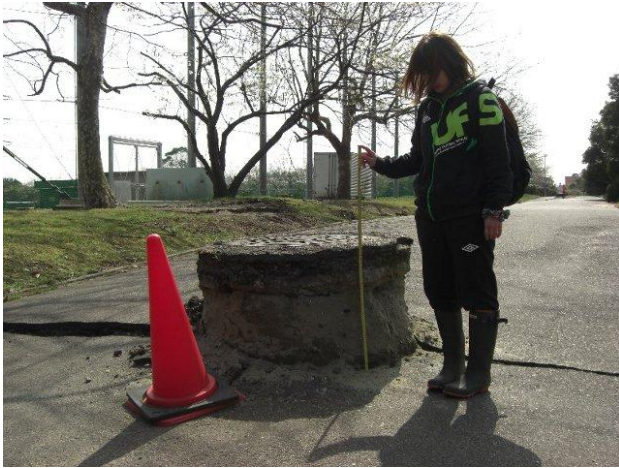
写真 17 マンホールの抜け上がり (図 6 : 写真ポイント 1)

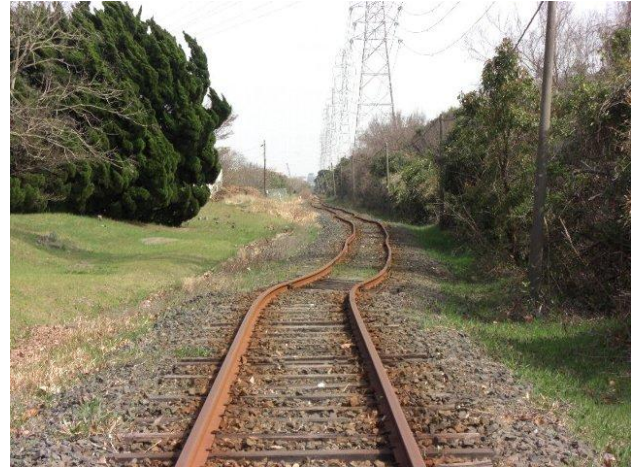
写真 18 液状化現象によって歪んだ線路 (図 6 : 写真ポイント 1)

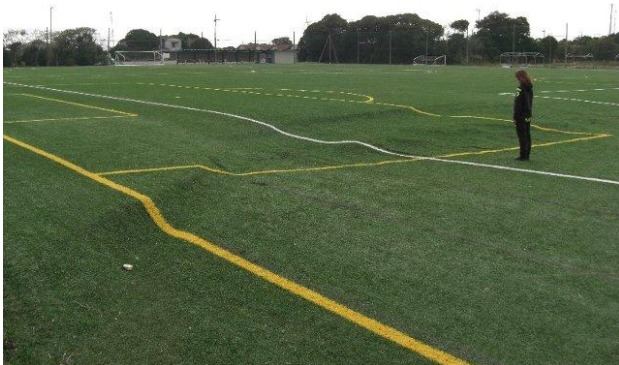
写真 19 液状化現象による地表面の波状変形 (西須田)

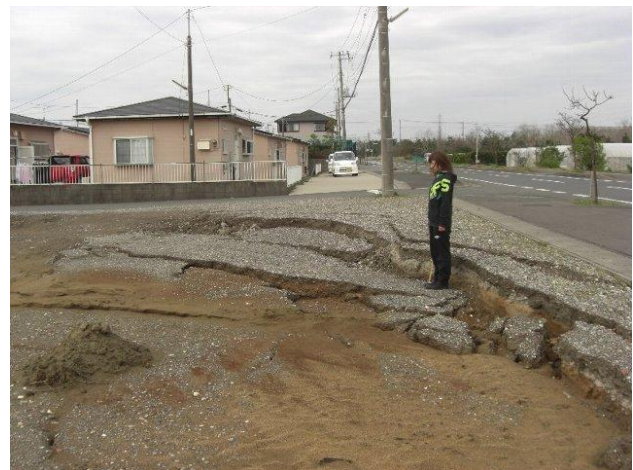
写真 20 地表面の陥没 (西須田)

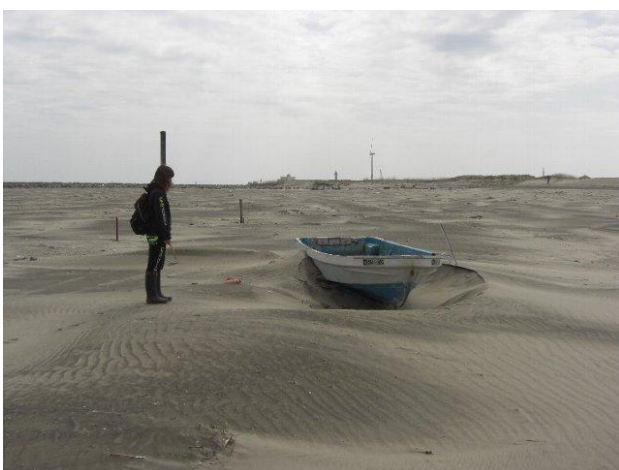
写真 21 砂浜に打ち上げられた小舟 (須田浜)

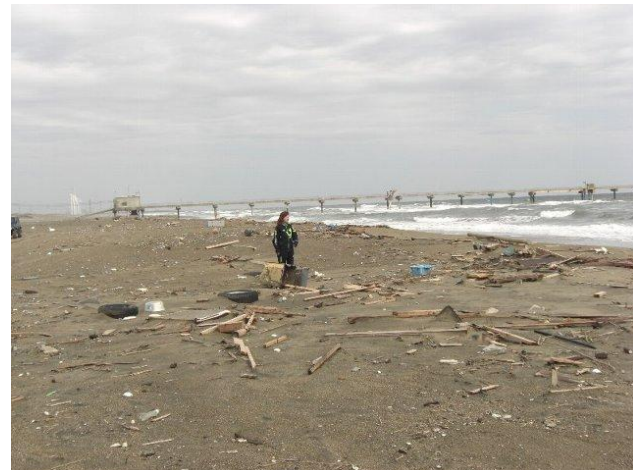
写真 22 砂浜に散在する津波漂流物 (須田浜)

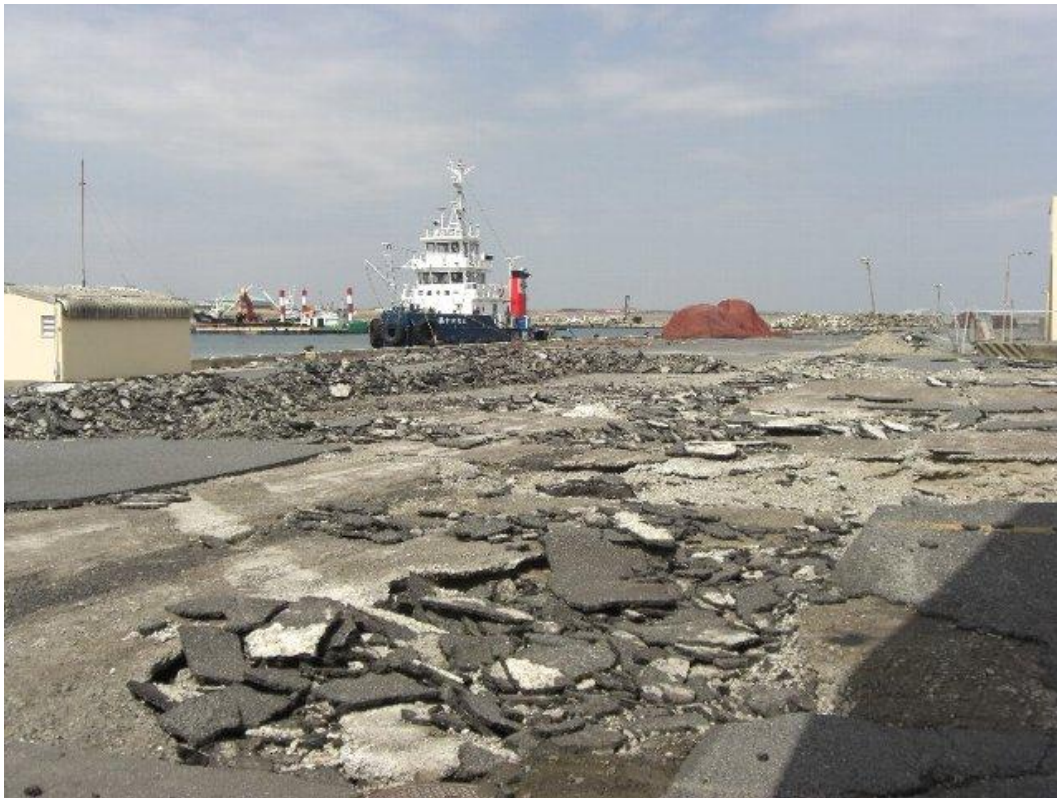
写真 23 津波によって剥がされたアスファルト舗装（波崎港）
