# 2019年台風19号における 埼玉県都幾川の浸水被害調査(速報)

青山雅史(群馬大)

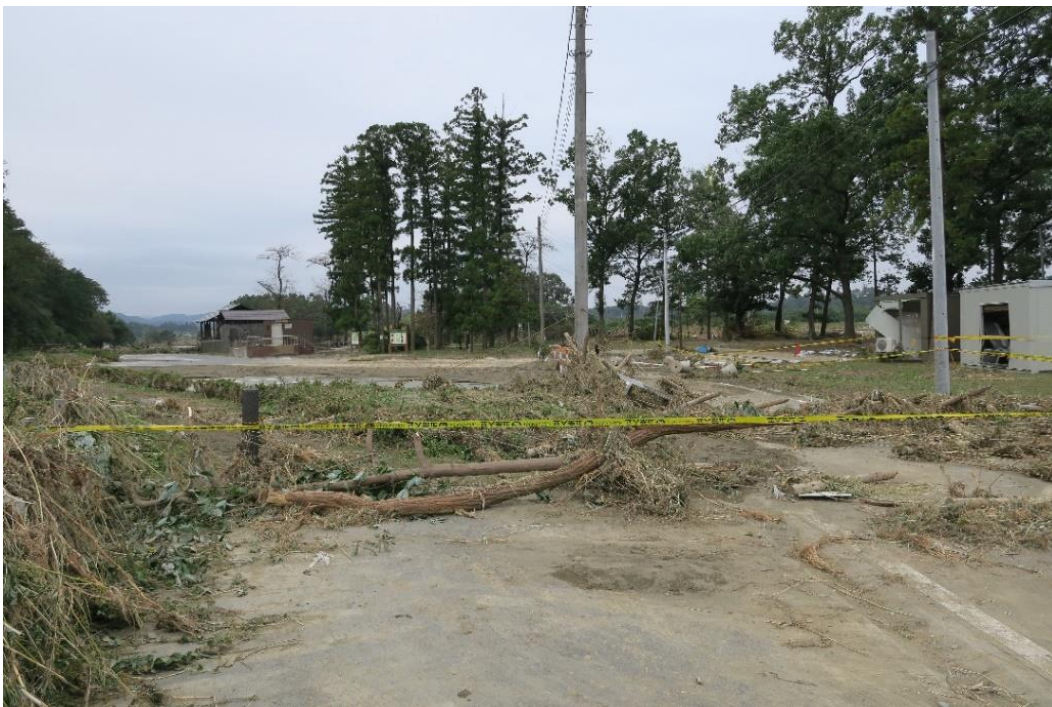
地点①(10月14日撮影)  
くらかけ清流の郷付近には堤防が整備されていない区間があり、都幾川からの洪水流が流れ込んで多量の流木や土砂が残存していた。

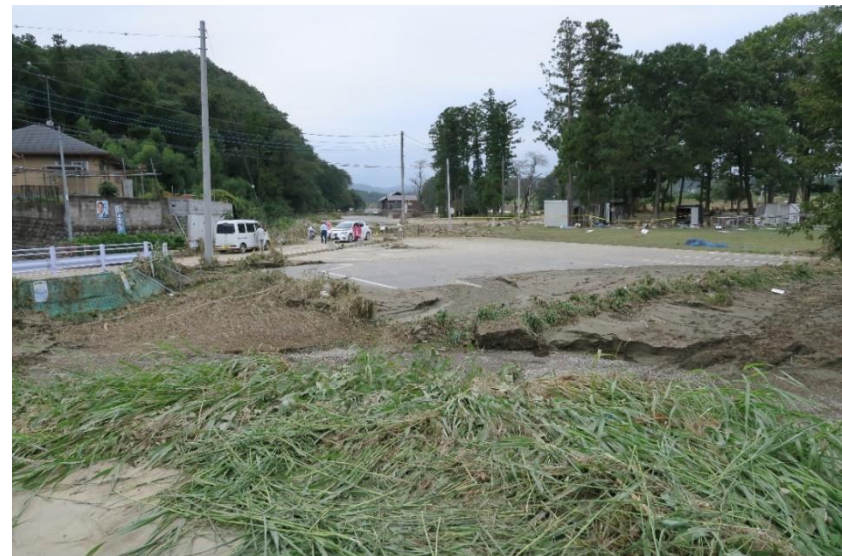
地点②(10月14日撮影)  
くらかけ清流の郷付近、台地(左側)と堤防(右側)の狭窄部(旧河道)を都幾川からの洪水流が流下したことを示す痕跡が残存していた。

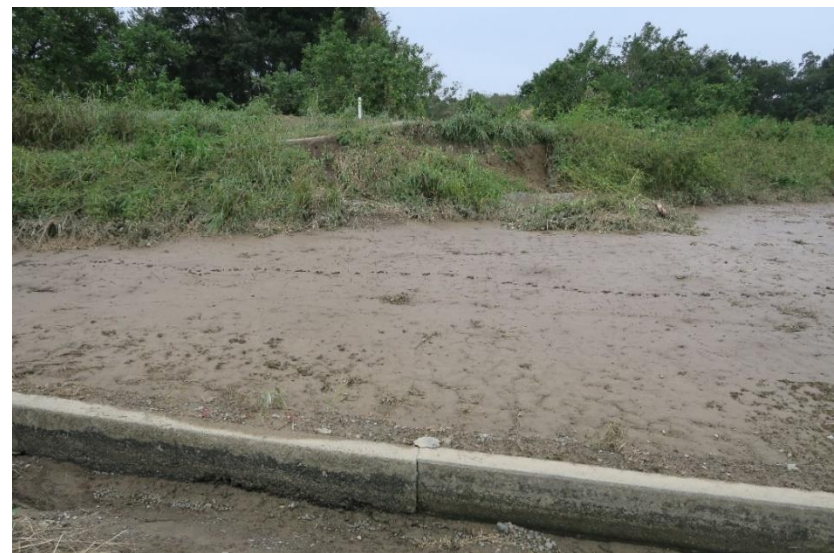
地点③(10月14日撮影)  
堤防の川裏法面の洗掘(侵食)痕跡。神戸地区の都幾川右岸堤防とその周辺では、越水・溢水が発生した痕跡が多数の地点(区間)で認められた。

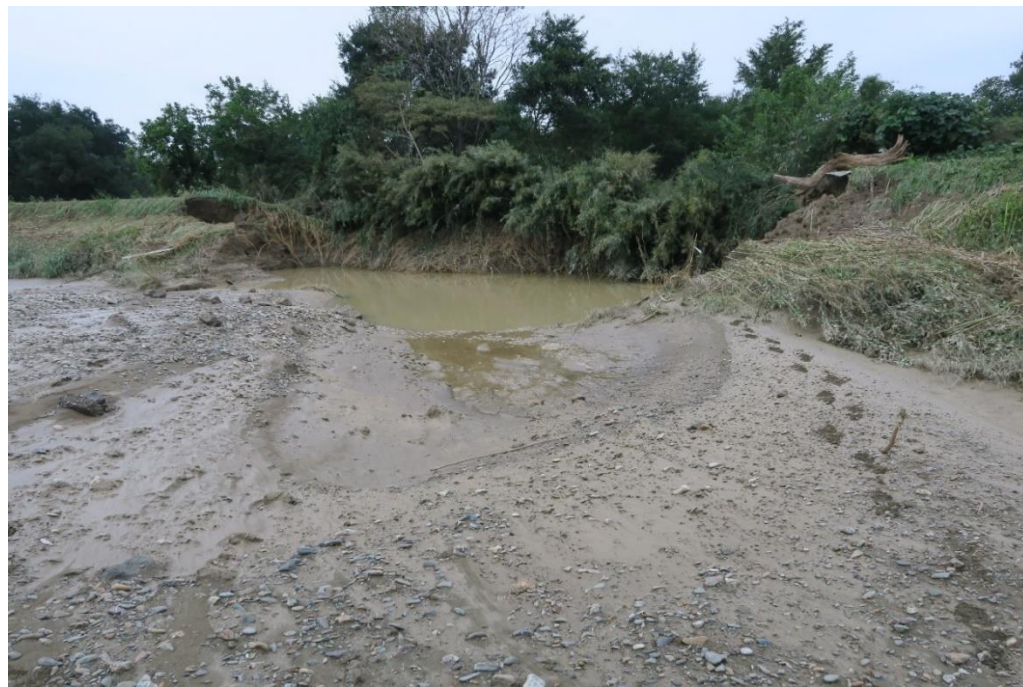
地点④(10月14日撮影)

神戸地区の都幾川右岸堤防決壊地点。この地点の地形は治水地形分類図では氾濫平野に区分されている。この地区の住民への聞き取りから得た情報によると、1947年カスリーン台風時にもこの付近において破堤が生じたという。また、数年から十数年に一度程度の頻度で溢水(越水)が生じ、溢水発生時にはこの地点周辺の水田は遊水池的な場所になるという。近年では、1999年8月に熱帯低気圧の影響によりこの地区の広範囲が浸水し、そのことを示した国土交通省関東地方整備局の資料<sup>1</sup>も存在する。今後、この地域の浸水履歴を詳しく検討する必要がある。なお、東松山市水害ハザードマップ(図4)を見ると、この地区は国交省の浸水想定区域調査の対象範囲外となっている。

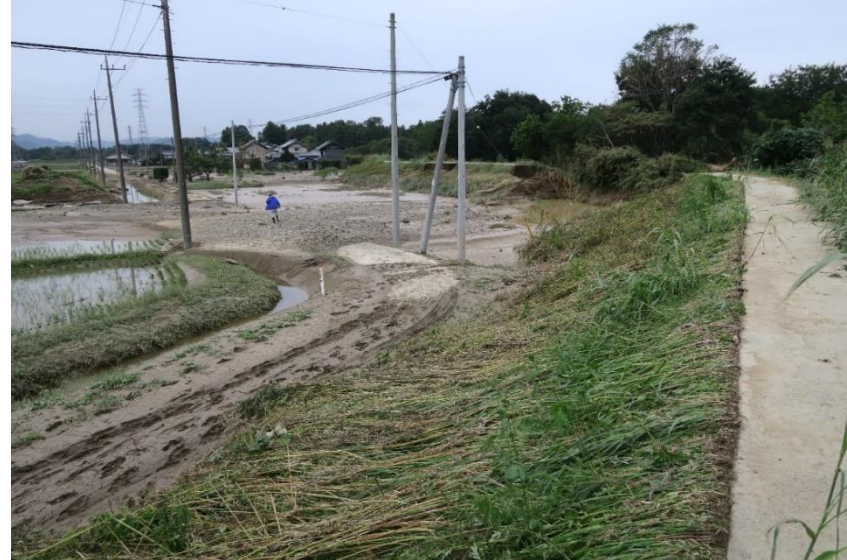
地点⑤(10月14日撮影)

決壊地点付近には、凹地状の地形(押堀)と砂礫や泥が舌状に堆積した微高地(クレバスプレー)が形成されていた。その微高地は、砂礫堆積物主体部と泥質堆積物主体部とに区分される。

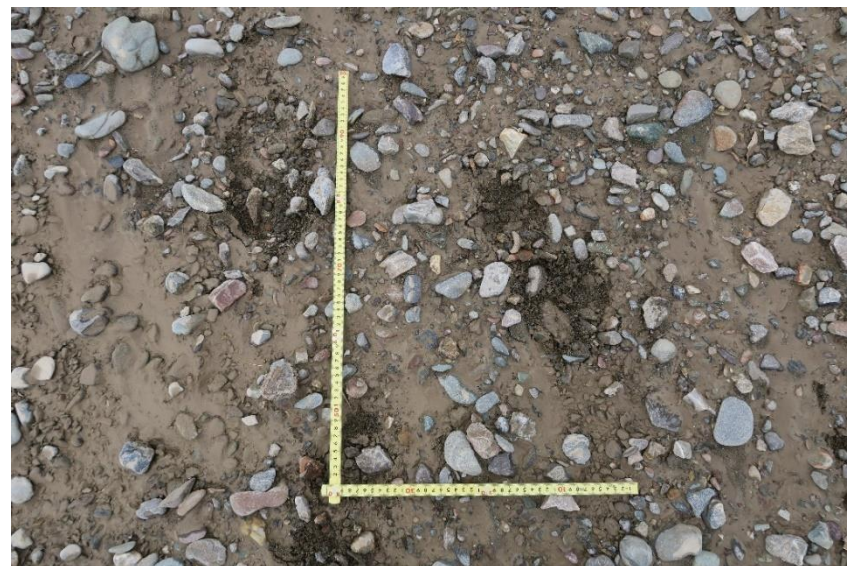
地点⑥(10月14日撮影)

破堤堆積物表層(砂礫主体部)の様子。大きい礫で長径10cm未満。

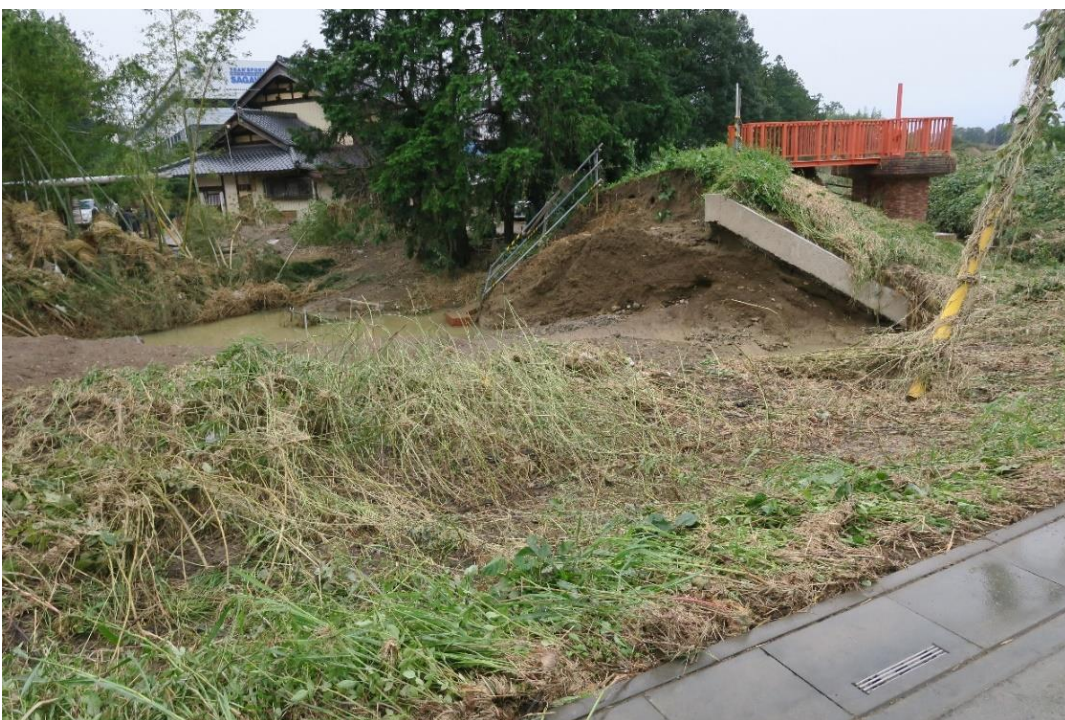
地点⑦(10月14日撮影)  
堤内地に存在する都幾川旧堤防(治水地形分類図による)の破堤。破堤地点上流側(写真奥側)の樋管(奈目曾樋管)は1903(明治36)年に建設されたものであり(是永 1997)、この付近で農業用水路が合流、分岐している。

地点⑦、⑧、⑨は、南側の丘陵地(切土造成地)や山麓堆積地形が分布する相対的な高標高域が北側の都幾川河道側にせり出し、都幾川堤防(県道41号線)との間の狭窄部を流下する水路には地形的に水が集中しやすい。その狭窄部および狭窄部出口の水路沿いにおいて、堤内地に存在する水路沿い堤防の破堤(地点⑦)、家屋の浸水や損傷、道路路肩の損壊(地点⑧)や水路の洗掘(地点⑨)などの被害がみられた。

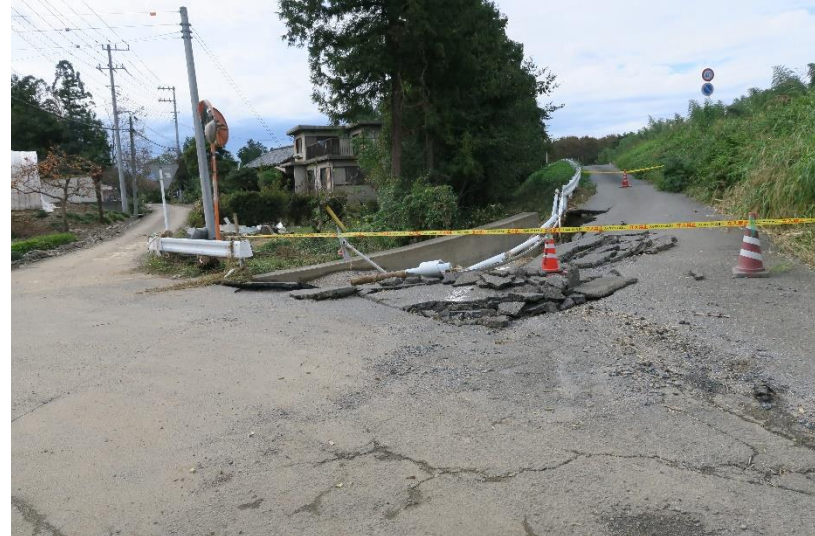
地点⑧(10月20日撮影)  
水路沿い道路路肩の損壊。写真右側は都幾川堤防(県道41号線)、左側は山麓堆積地形で、その間の狭窄部を水路が流下しており、その水路沿いの家屋や道路等構造物に被害が生じた。

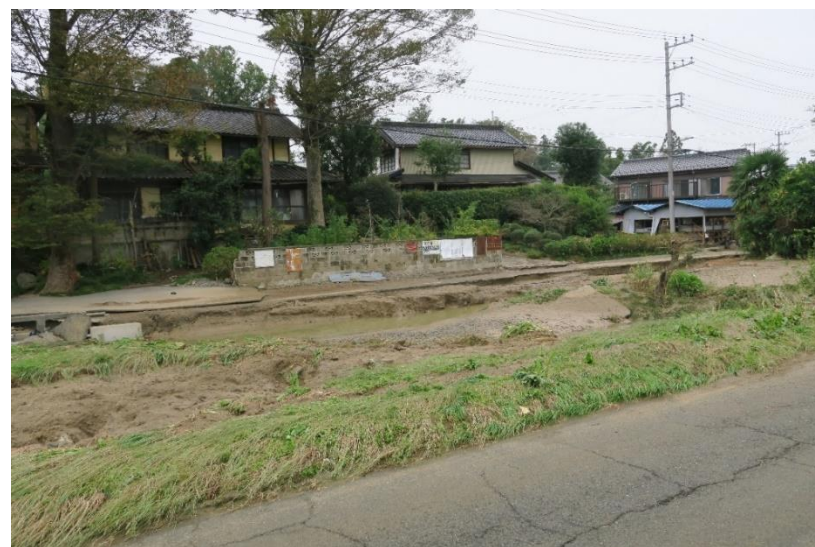
地点⑨(10月14日撮影)  
水路に生じた洗掘(写真⑧の下流側)。この下流側には多量の土砂の堆積がみられた。

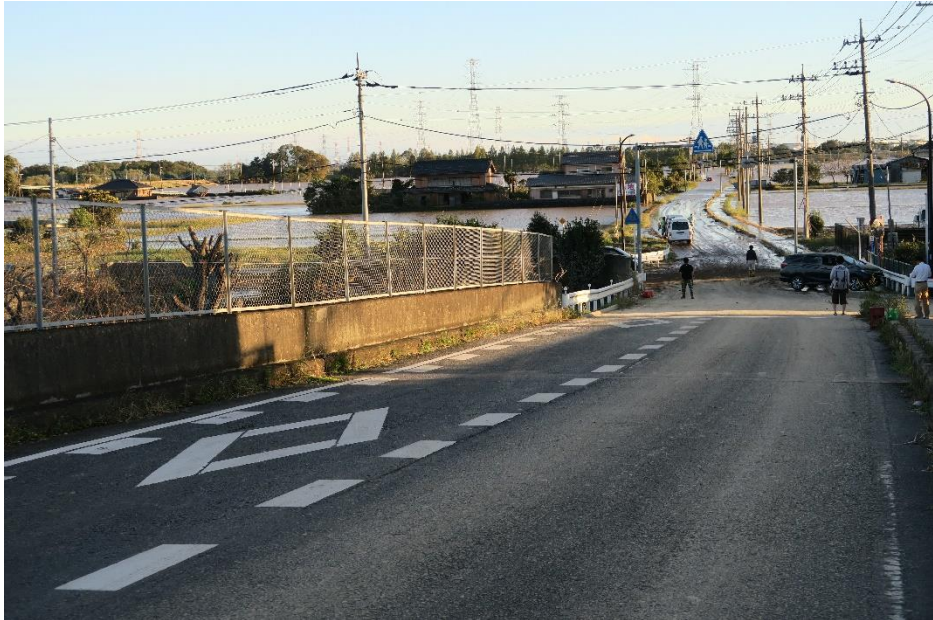
地点⑩(10月13日16時30分撮影)

高野橋から浸水域(南方向)を望む。この付近の氾濫平野上はほぼ浸水していたのに対し、自然堤防上の集落(早俣)では水が引いていた領域も見られた。

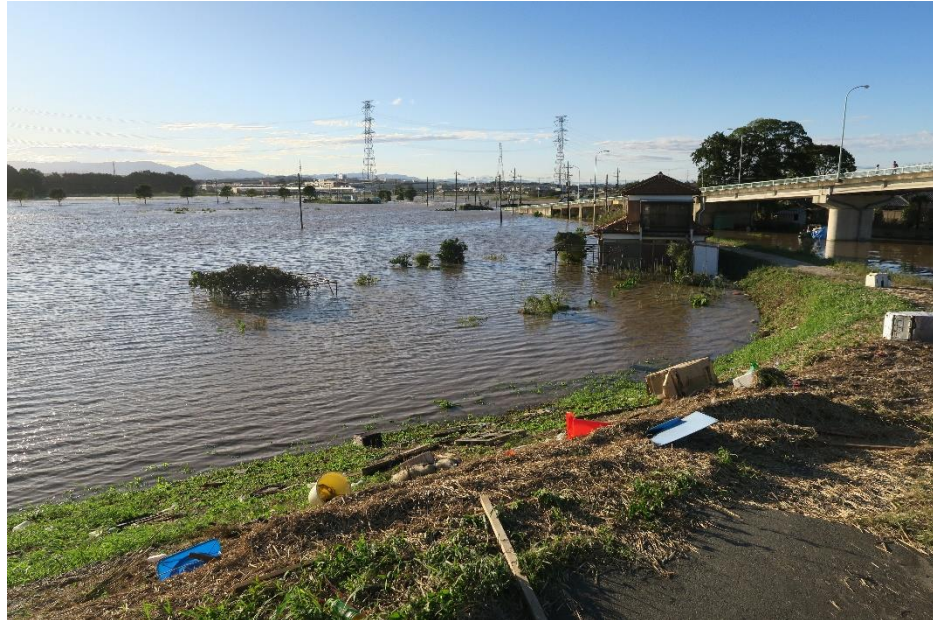
地点⑪(10月13日16時20分撮影)

早俣橋付近の都幾川右岸堤防から浸水域(北西方向)を望む。早俣橋付近では、浸水痕跡から1階部分が完全に浸水したと推定された家屋も見られた。

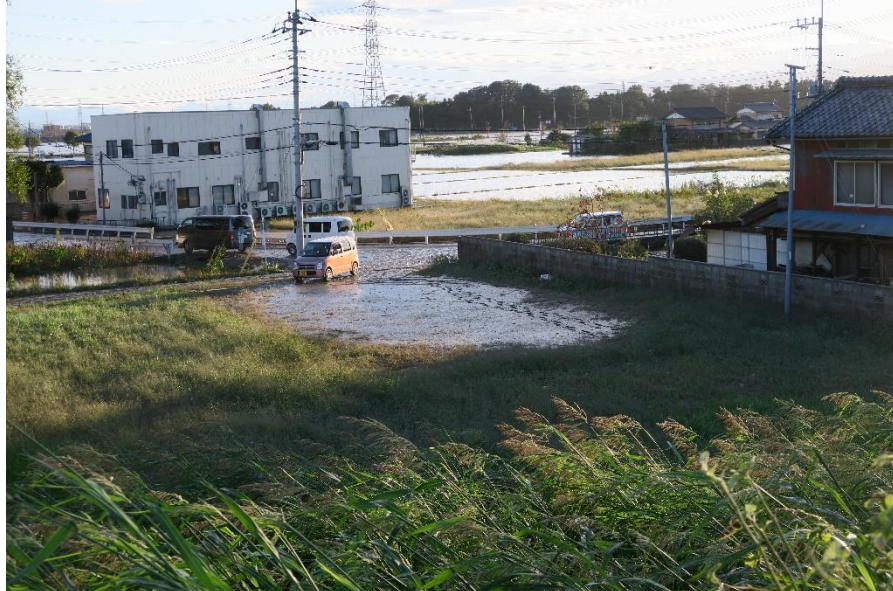
地点⑫(10月13日15時50分撮影)  
都幾川右岸堤防上から見た自然堤防上の集落(早俣)と氾濫平野上の浸水域。

破堤地点上流側、都幾川右岸の自然堤防上に立地する早俣集落における浸水深は、浸水痕跡から多くの地点において2～3mと推定される。氾濫平野上では、建物等に残存する浸水痕跡から浸水深が3mを超えると推定された地点もみられた。浸水痕跡から推定される今回の水害の浸水深と東松山市水害ハザードマップにおける想定浸水深(図10)とを比較すると、今回の水害における浸水深がハザードマップ想定値を大幅に上回った地点はないと思われる。

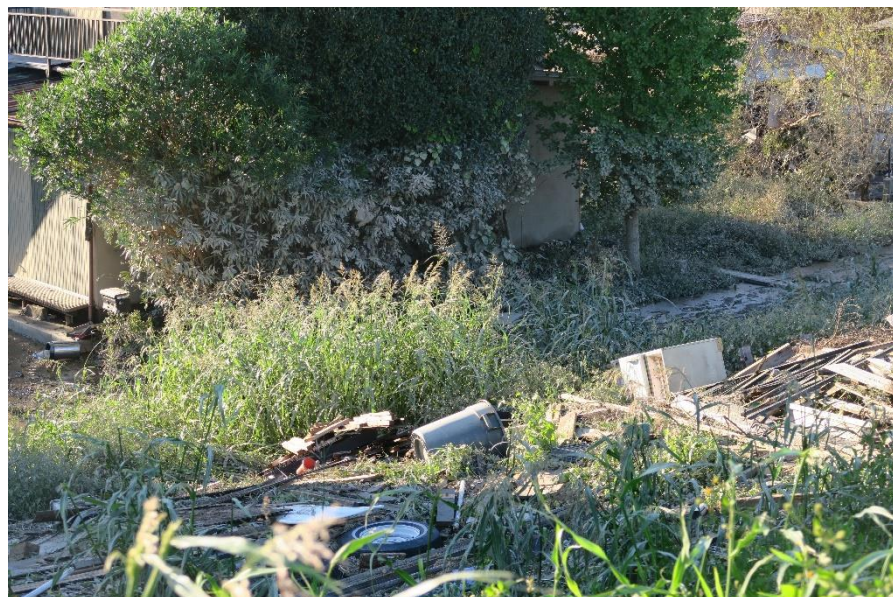
地点⑬(10月13日15時55分撮影)  
都幾川右岸堤防上から見た自然堤防上の集落(早俣)における浸水痕跡。

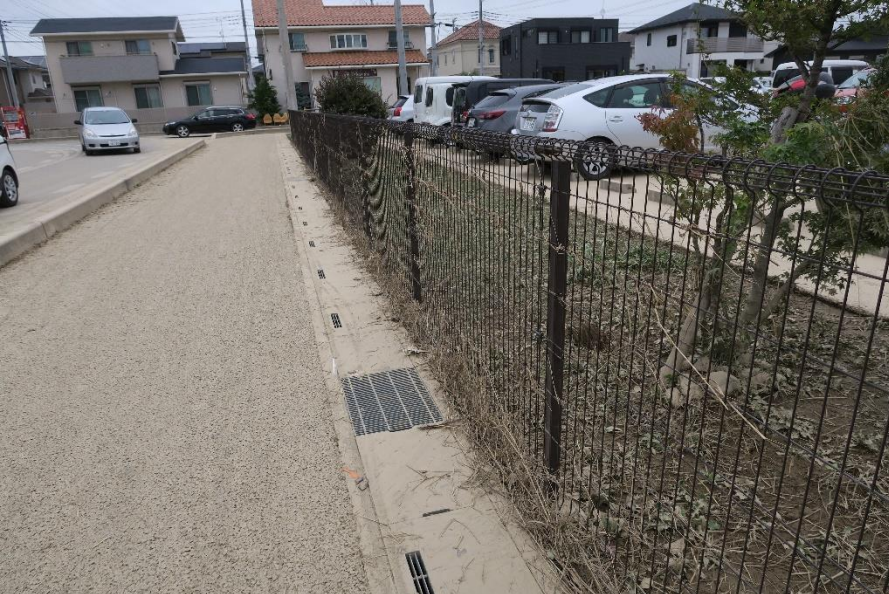
地点⑮(10月14日撮影)  
盛土造成地大型商業施設東側(東松山市あずま町)。

氾濫平野上の盛土造成地大型商業施設の多くの区域も浸水した。国道407号線より東側の盛土造成地大型商業施設周辺における浸水深は、浸水痕跡から1.5m未満と推定される。国道407号線より西側の盛土造成地上の宅地の一部も浸水した。

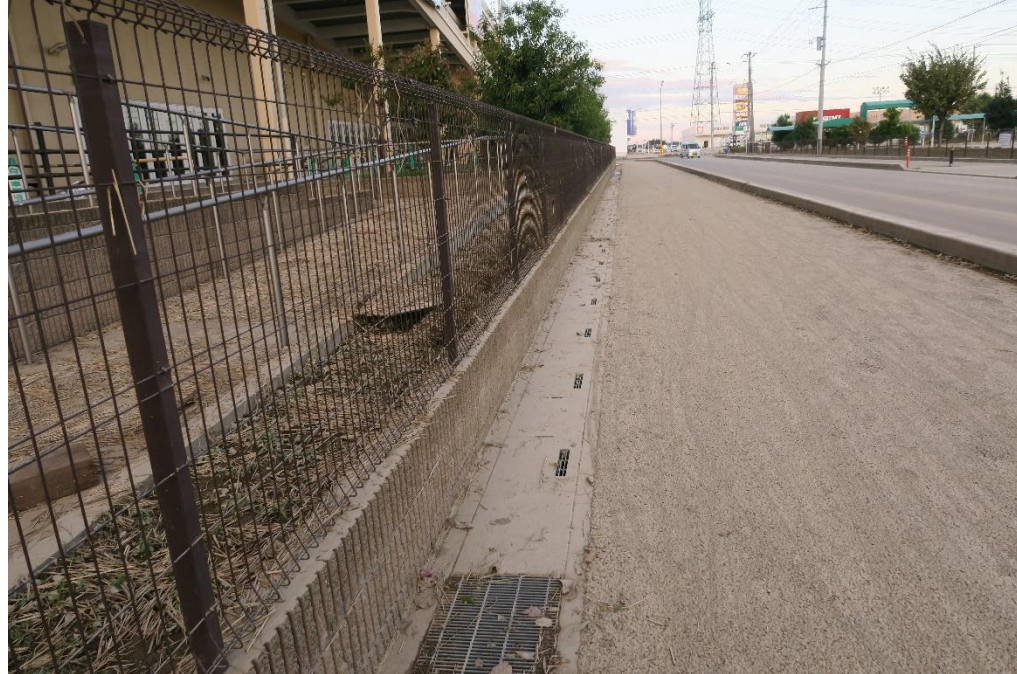
地点⑰(10月13日16時50分撮影)  
盛土造成地大型商業施設南側(東松山市あずま町)。

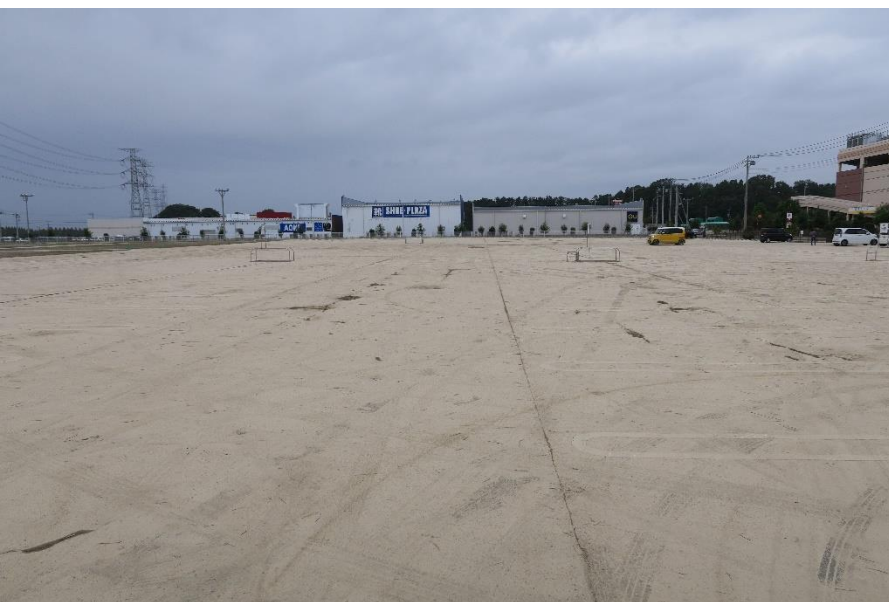
地点⑯(10月14日撮影)  
東松山市あずま町の盛土造成地大型商業施設東側の駐車場(東松山市あずま町)。

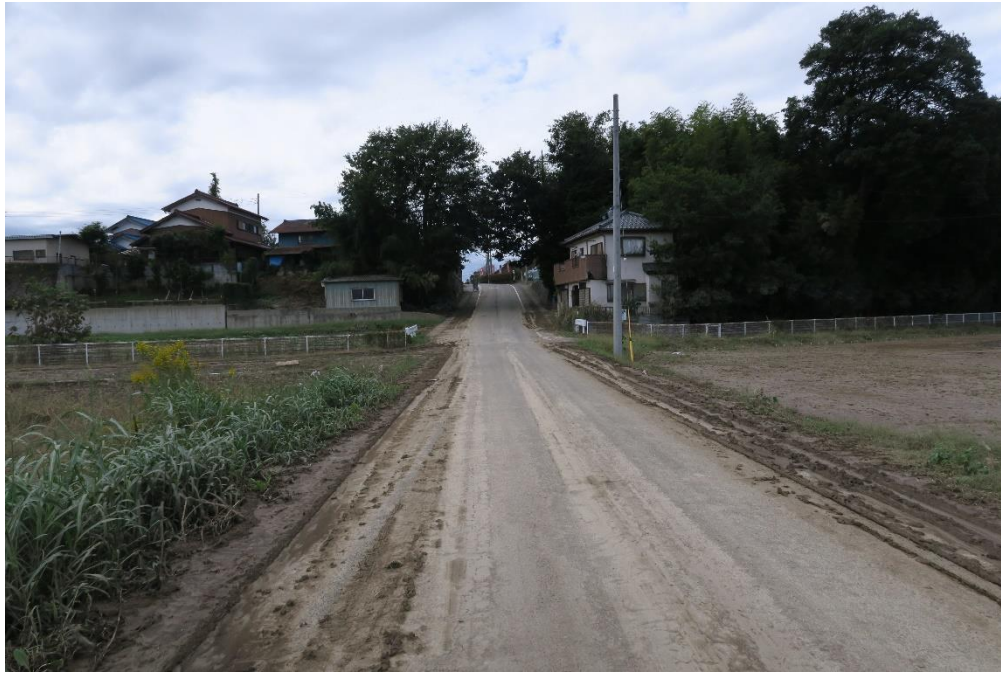
地点⑮(10月20日撮影)

氾濫平野と台地(段丘)との境界部(東松山市正代)。この地点における浸水深は、浸水痕跡から約3.0mと推定される。台地上における浸水被害は見られなかった。
