### 太宰府市の土石流被害

## 太宰府市三条一丁目土石流

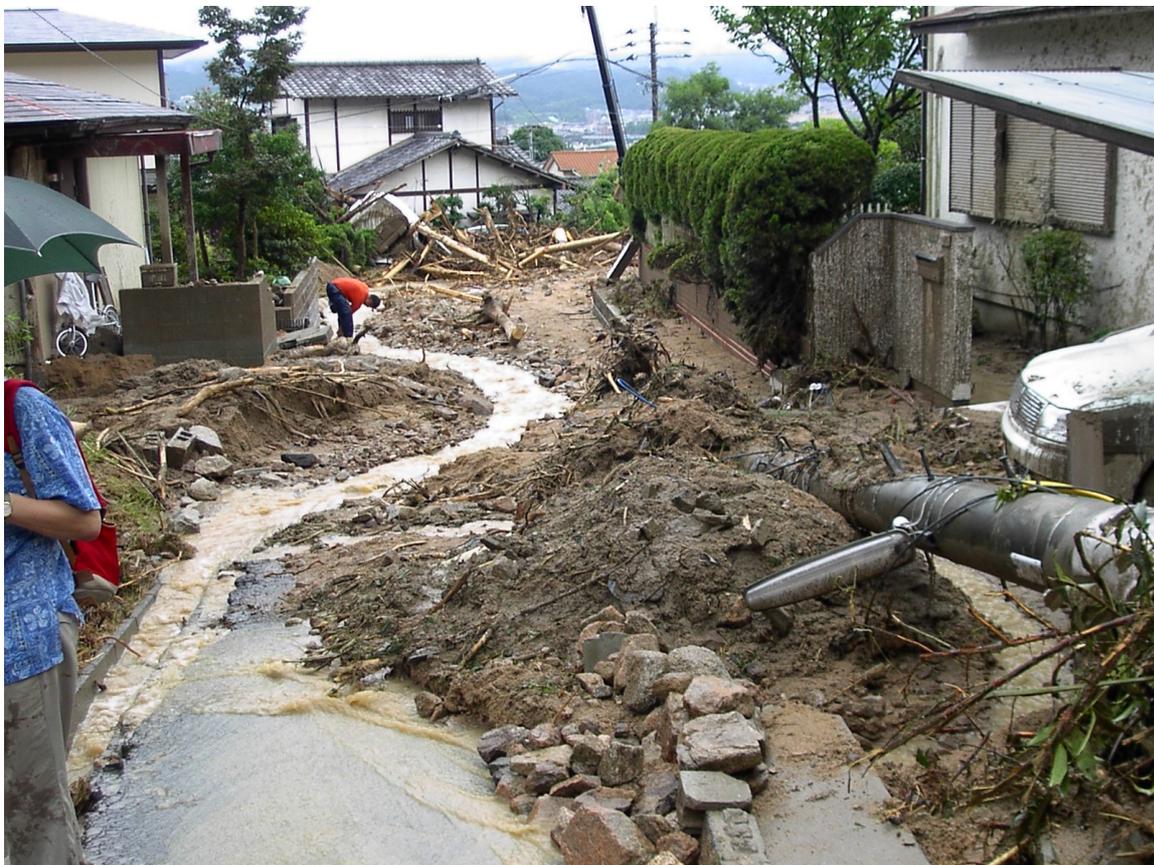
太宰府市国分の土石流被害(2003年7月20日午後4時 後藤撮影)

太宰府市国分の土石流は午前5時少し過ぎた頃に発生。ドンという音がした時には土石流が襲っていた。事前の山地崩壊などは雷と豪雨の音に阻まれて全く聞こえていない。避難命令等は事前にはなかった。背後の渓流には昭和61年完成の砂防ダムが3基あり、この効果で大岩や流木はある程度食い止めている。この写真の宅造地内の道路は渓流出口に直接繋がっており、住宅街の土石流対策工は全く行われていない。電柱も倒壊しており、家屋が一部破損程度の被害で済んだのは不幸中の幸いである。

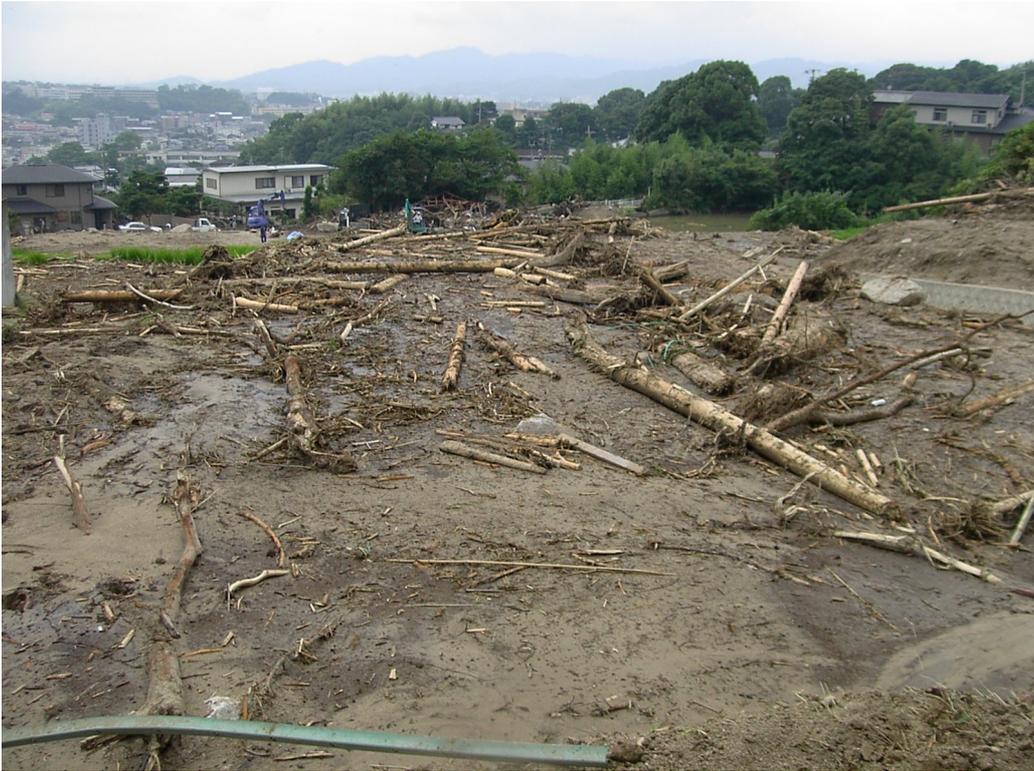
(2003年7月23日後藤撮影)

太宰府市三条一丁目は、1973年にも同じ地点で、ほぼ同じ規模の土石流被害を受けた。被害発生後砂防ダムが整備されたが、扇状地部分の流路工の幅は2 m程度、深さも1.2 m程度でしかなかったことが被害を招いた。今回は崩壊源が四王寺山山頂付近にあり、数万立方m規模の大量の土砂が供給されたものと推定される。

破壊された家屋もあり、死者も1名生じた。前回の土石流の教訓がほとんど生かされておらず、このため被害戸数も増加した。ただ、人的被害が前回より減少したことは、砂防ダムにより巨石の流下量が減少した効果とも推定される。

1973年にこの地点の詳細な被害分布図が作成されていれば、有効なハザードマップ作成に利用できたはずである。現状では扇状地の末端付近に人家が集中し、河川の拡幅は論議を呼びそうである。
