# 福岡県西方沖地震における人工海浜液状化被害の差異

後藤 健介(正会員、西南学院大学 日本学術振興会特別研究員)

## 1. はじめに

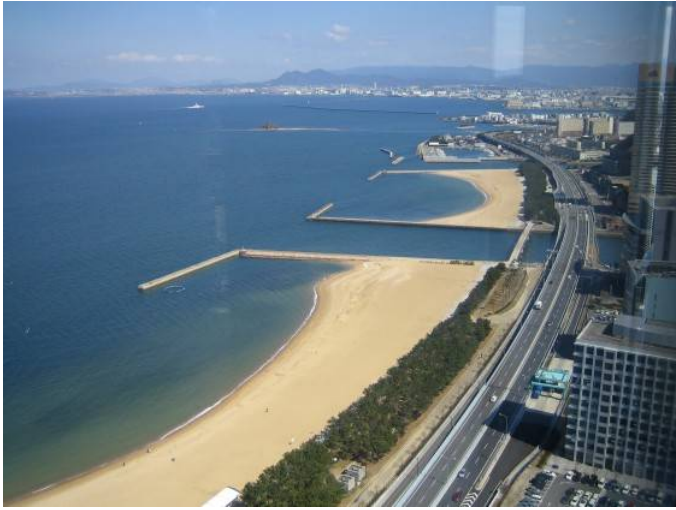
写真1 東側の人工海浜  
(2005年3月7日撮影)

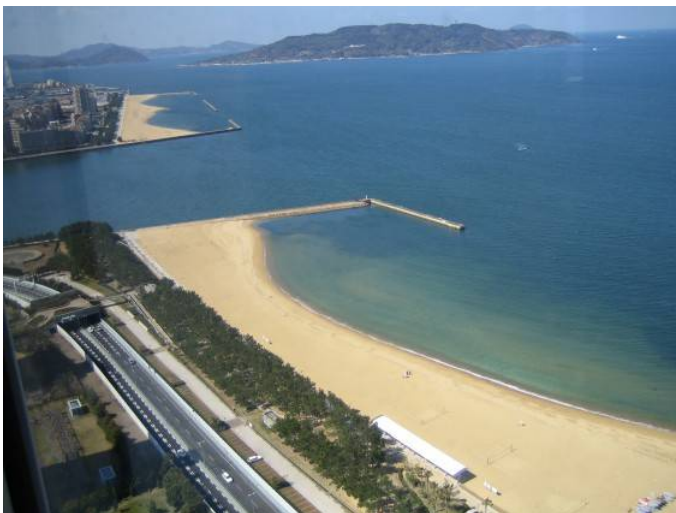
写真2 西側の人工海浜  
(2005年3月7日撮影)

人工海浜の左手(西側)に室見川河口、その向こうに愛宕浜の人工海浜が見える。

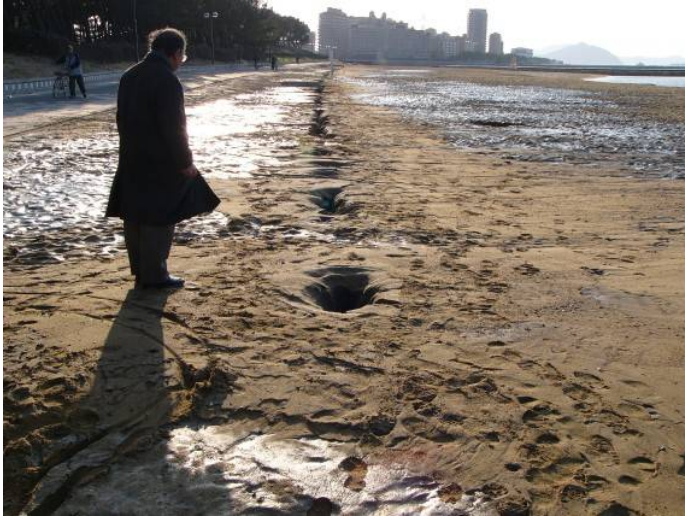
写真3 列状の噴砂跡  
(西側人工海浜、  
2005年3月20日撮影)

シーサイドももち海浜公園の人工海浜では、西側の人工海浜で液状化が発生したが、東側の人工海浜ではいく筋もの小さな地割れが見られたのみであった。写真3～写真5に地震発生当日(3月20日)に撮影した東西の人工海浜の状況を示すが、被害の差異は明らかである。

これに、地震波の入射・反射の仕方が加わるだろう。西側の人工海浜では、海側の、およそ北西方向から入ってきた地震波が、養浜工（厚さ平均 3m）の背後にある護岸部分で反射し、その反射波と新たに入ってきた地震波がぶつかって、その相乗作用により液状化が起こり、護岸部分に平行な列状の噴砂跡を形成したと推察される。これに対して、東側の人工海浜では、地震波の入射が、海側突堤と人工海浜中央部にあるマリゾン施設の基礎部分に阻害され、西側のように地震波の相乗作用は発生せずに、単に小さな地割れが生じたものと思われる。

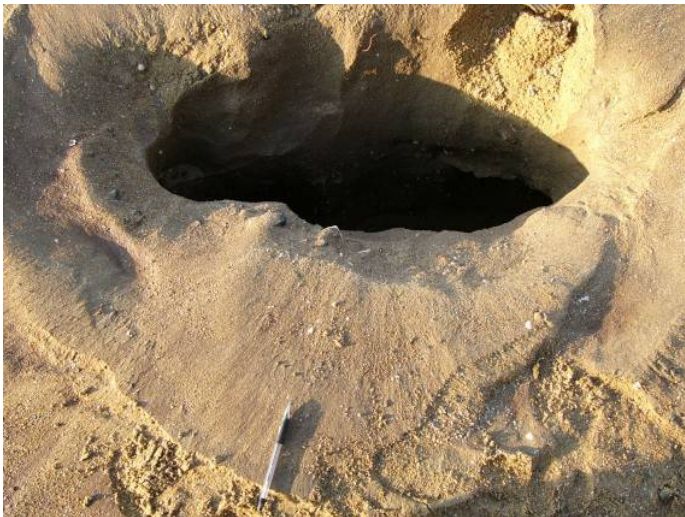
写真4 噴砂孔の一例  
(西側人工海浜、  
2005年3月20日撮影)

直径約 50cm のものをはじめとして、大小の噴砂孔が護岸と平行に東西方向へ約 400m にわたり列状に延びていた。

第一義的には、東西の人工海浜を構成する基礎地盤の相違が、液状化被害の差異の原因と言ってよいだろう。すなわち、西側の人工海浜は元々、その西側にある室見川の河口部を形成していたのに対して、東側の人工海浜は埋め立て以前、自然砂浜の海水浴場があったところであり、これら基礎地盤の相違が大きな原因と推察される。

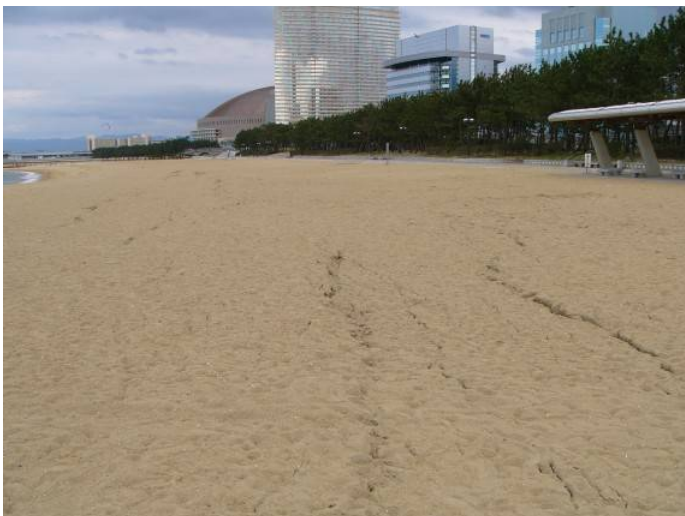
写真5 小さな地割れ  
(東側人工海浜、  
2005年3月20日撮影)
