## 田老の防潮堤と津波の波高

清水 長正

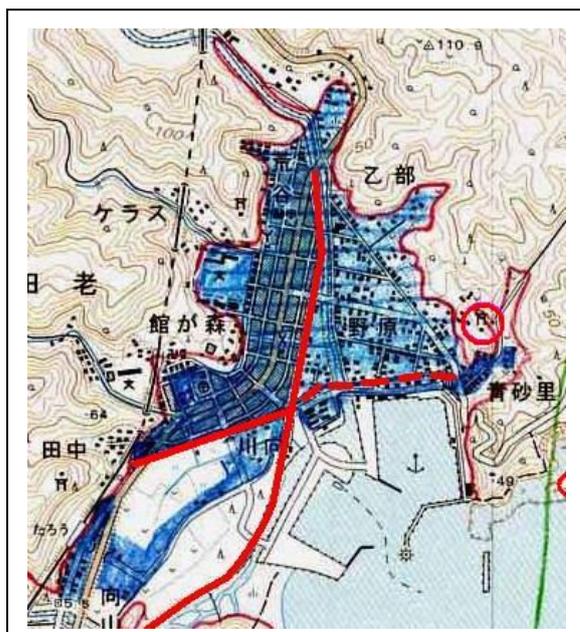
図1 日本地理学会津波被災マップ作成チーム「津波の遡上範囲（速報）」図に防潮堤の位置を赤太線で記入。×形の防潮堤のうち赤太破線が破壊された部分。赤細線は津波到達範囲、青は建物倒壊範囲

津波によって破壊された防潮堤は、長さ約 500m で、南向きの田老漁港奥部に位置する（図 1）。破壊された断面からは、外壁（海側）を厚さ 1m のコンクリートで覆い、内部に砂礫を充填した緩傾斜型という構造。写真の左側（海側）に倒壊したコンクリート外壁が残っているが、破壊された後に引き波によって海側に倒れたもの。

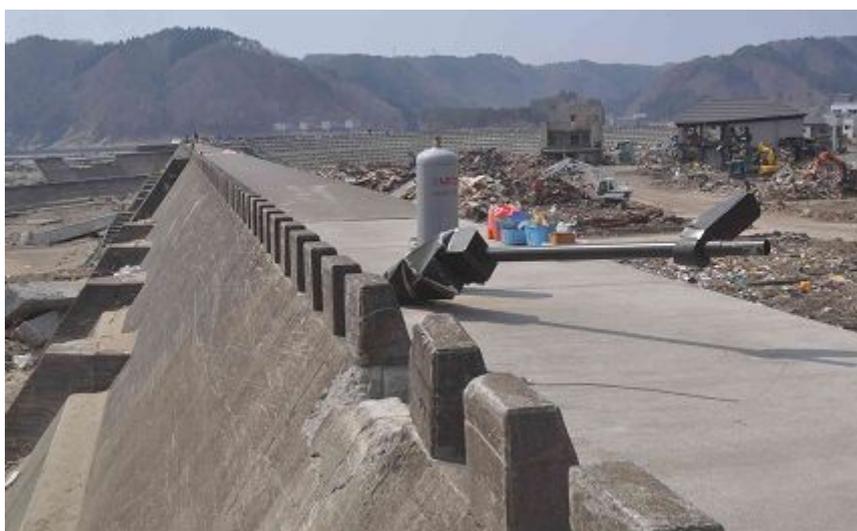
日本一とされた防潮堤は10.45mの高さを誇っていたが、簡易レーザー機器により実測したところ、堤体の高さは基部から天端（上面）まで5.5mしかなく、基部の地面から海面（4月13日10:00AM；宮古の潮位表によれば小潮の干満中間時）まで3.5mで、合計9mであった。電子基準点からの本震の上下変動は田老あたりで-0.3m（内挿値）が示されている。それを加えても、10.45mは、おそらく低潮位に近い工事基準面（北上川基準面K.P）からの高さだろう。平均的な海面からは10mの高さがなかったことになり、いずれにしても、次ページでの測定結果のような15mもの波高では、全く歯が立たなかったわけである。

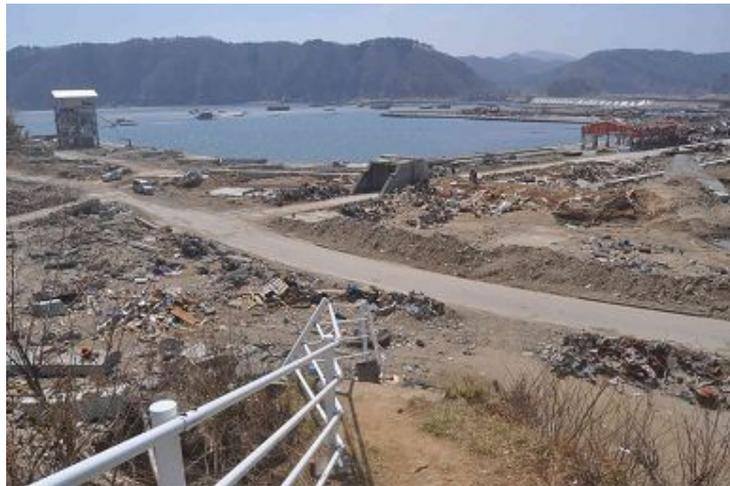
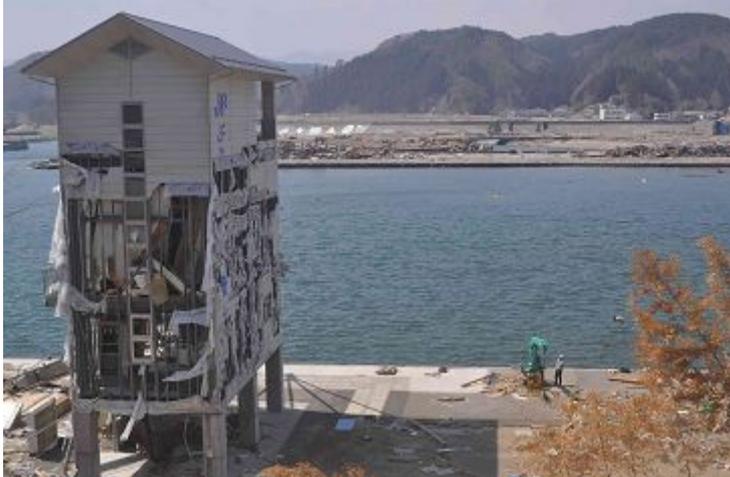
町の東端にある神社（図 1 赤丸位置）の石段での津波の痕跡（ガードレールの変形など）は、海面（4 月 13 日 11:00AM；同じく小潮の干満中間時）から高さ 15m まで認められた。また漁協の建屋も高さ 15m くらいまで破損していた。前掲の地震研の調査結果によれば田老の津波遡上高は 11.7~19.1m とされているが、田老漁港付近の海岸部の波高は 15m 前後とみられる。
