2019 年 10 月 15 日（10 月 16 日 図 2 の凡例を追加）

## 2019 年台風 19 号による水害と旧河道（川崎市高津区溝口）

久保純子（早稲田大）・海津正倫（奈良大特命・名古屋大名誉教授）

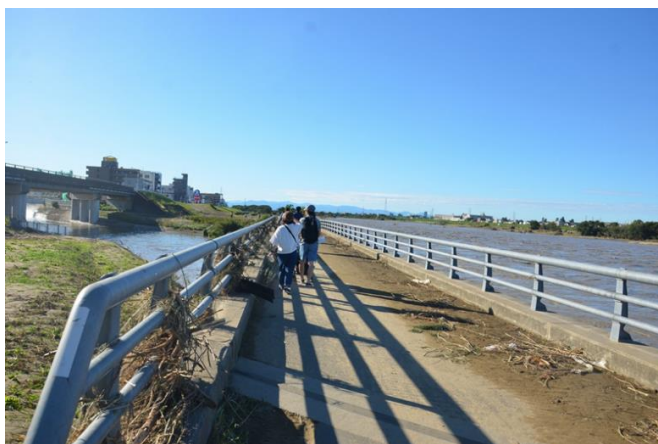
写真 1 平瀬川・多摩川合流点（右が多摩川）

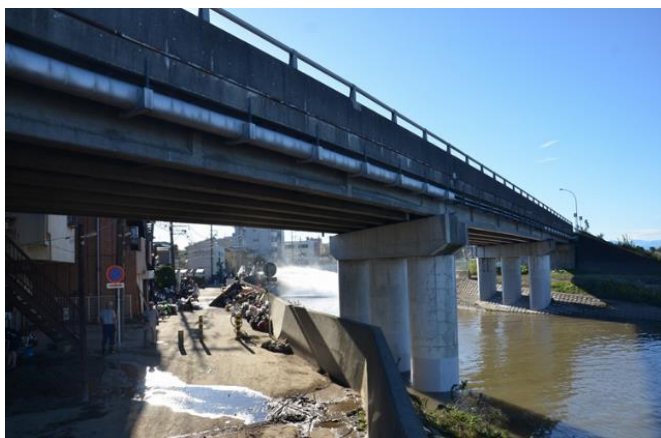
写真2 平瀬川右岸のコンクリート堤防（多摩川合流点付近）  
被災したマンションはここから 200m ほど先の左奥手に位置している

この場所は治水地形分類図では「旧河道」と表示されている。また、マンションの南側には弧状の「連続盛土」が示されている。この「盛土」は平瀬川の右岸堤のように見えるが、写真2に示すとおり、平瀬川にはコンクリートの壁のような堤防があり、マンションは「堤外地」というわけではない。

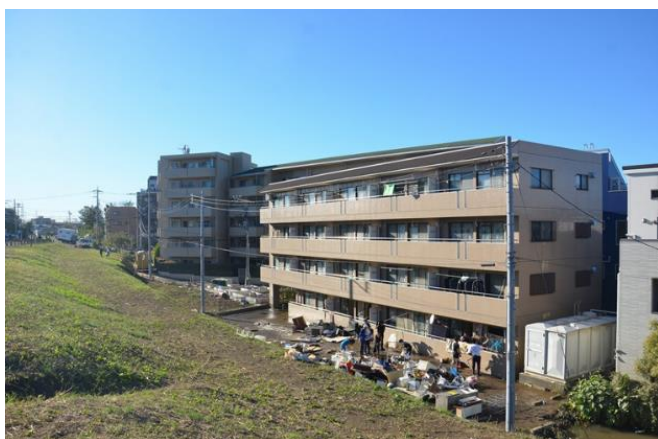
写真3 浸水したマンション

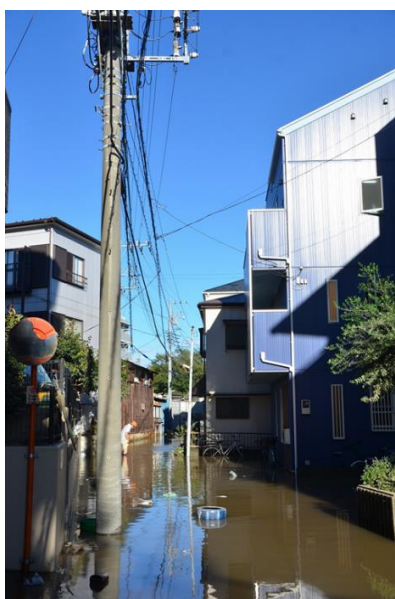
写真4 マンション背後の浸水
