台風 19号(2019年10月12~13日)による荒川水系支流の内水氾濫(速報)

田中 圭 (日本地図センター)

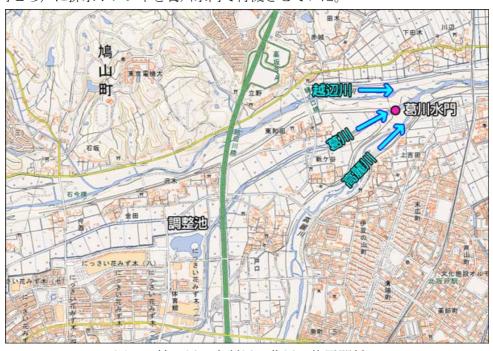
埼玉県坂戸市新ヶ谷地区を中心に氾濫の状況について写真を用いて紹介する。新ヶ谷地区は前述のように越辺川・高麗川・葛川の三川の合流地点に位置する(図1)。合流地点には、越辺川・高麗川からの逆流を防止するために、葛川水門(2009年完成)が設置されている。しかし、排水機場が設置されておらず、台風などの大雨のたびに内水氾濫は生じていた。そのため、坂戸市は今回の台風 19 号に備えて前日(11 日 15 時ごろ)に排水ポンプ車を葛川水門で待機させていた。

図1 越辺川・高麗川・葛川の位置関係

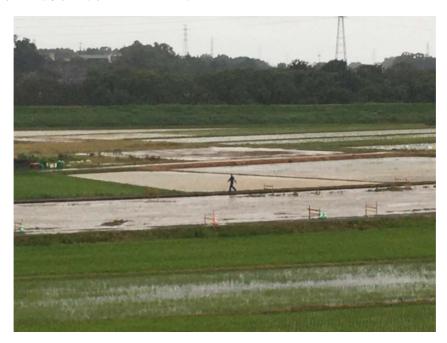
1) 葛川水門閉鎖前(撮影時間:12日12:49)

写真1 自宅屋上から葛川を撮影 葛川の水位は堤防高(人が歩いている位置)の高さまで上昇

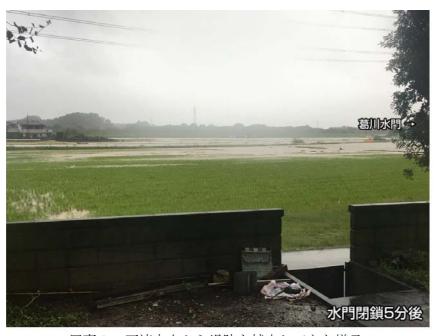
2) 葛川水門閉鎖(13:14)から5分後の様子(撮影時間:12日13:19)

写真2 下流方向から堤防を越水してきた様子

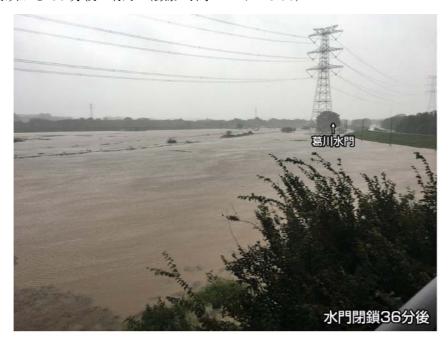
3) 葛川水門閉鎖から36分後の様子(撮影時間:12日13:50)

写真3 新ケ谷地区・東和田地区の田畑は冠水

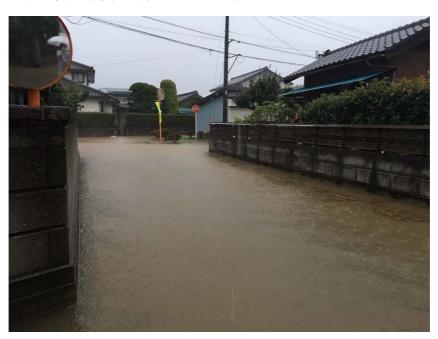
4) 新ヶ谷地区内の冠水状況 (撮影時間:12日16:33)

写真4 集落内の道路は冠水 道路上の水位は約10cm

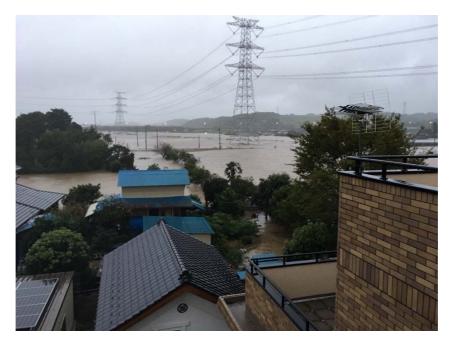
5) 葛川の様子 (撮影時間:12日16:44)

写真 5 撮影地点から約 800m 先の関越道まで浸水範囲が拡大

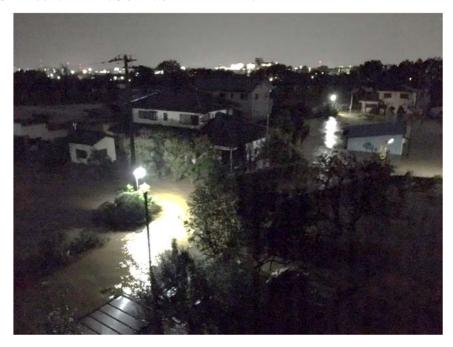
6) 台風通過後の新ヶ谷地区(撮影時間:12日22:23)

写真6 台風通過後の新ヶ谷地区の様子台風の通過は22時頃で、しばらくすると雨が止んだ

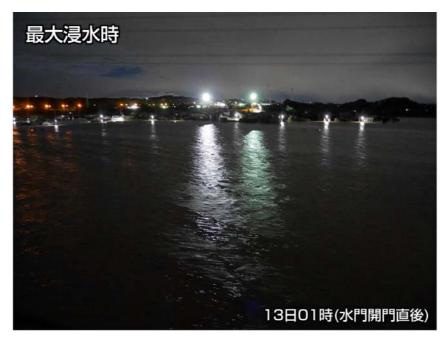
7) 最大浸水水位(撮影時間:13日01:00)

写真7 自宅屋上から葛川・東和田地区を撮影 最大水位は13日1時頃(葛川水門は0時51分に開門)

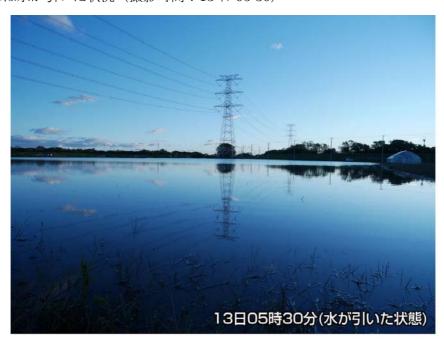
8) 日の出前には水が引いた状況 (撮影時間:13日 05:30)

写真8 新ヶ谷地区から葛川水門の方向を撮影

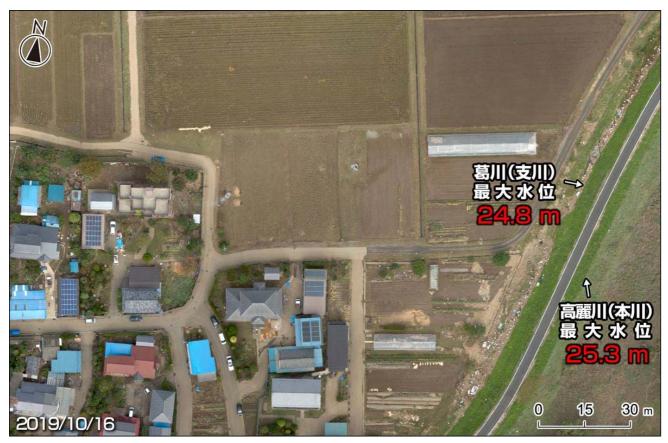
葛川による内水氾濫の最大浸水深および浸水範囲の推定するにあたって、土手沿いに漂流した稲藁や泥など手掛かりにして行った。漂流物の標高を RTK-GNSS 測量およびドローン空撮から算出した。その結果を図3に示す。発災3日目にドローンで空撮した画像から求めた高麗川(本川)および葛川(支川)の最大水位時の標高値は高麗川 25.3m、葛川 24.8m であった。高麗川は流れが速いため、漂流物はほとんど土手に漂着することはなかった。しかし、土手に泥が直線状に付着していたことから、この高さを計測した。一方、水門を閉じた葛川では水の流れは緩やかで、台風通過後の北西向きの風によって、多くの漂流物が北向き斜面の土手に運ばれた。その最上位の高さを葛川の最大水位とした。

図3 高麗川および葛川の最大水位時の標高値

ドローンから撮影した約300枚からDSMを作成。GCPの位置はRTK-GNSSで計測。

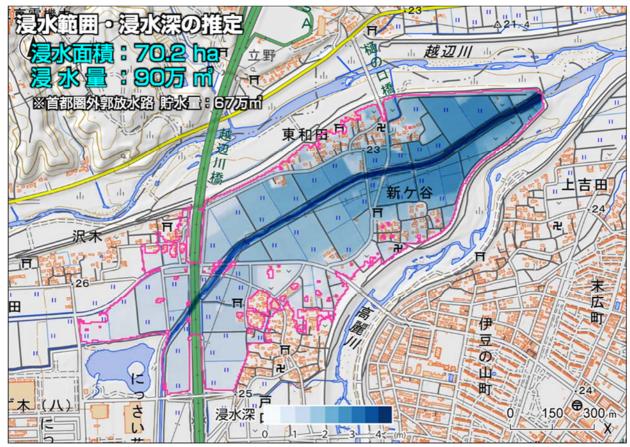
最大水位時の標高値および国土地理院が公開している DEM を用いることで浸水深・範囲を求めることができる。図4に台風 19 号による葛川氾濫の最大浸水深および浸水範囲を示す。葛川水門近くの田畑で約3 m の最深値となった。また、浸水面積は 70.2ha となり、このうち田畑などの浸水面積は 50ha となった。国土交通省が災害情報の速報として公開している田畑などの浸水面積は 25ha となっているが、その倍の面積が浸水していることがわかった。

次に、浸水量を計算した結果、葛川氾濫における浸水量は約90.4万㎡となり、首都圏外郭放水路(貯水量67万㎡)の約1.3倍となった。大量の水が堤内地に一時的に滞留したことによって、新ヶ谷地区・東和田地区・戸口地区・沢木地区の建物に被害を及ぼした。図5は各地区の床上浸水および床下浸水の

図 5 台風 19 号による葛川氾濫の最大浸水深および浸水範囲

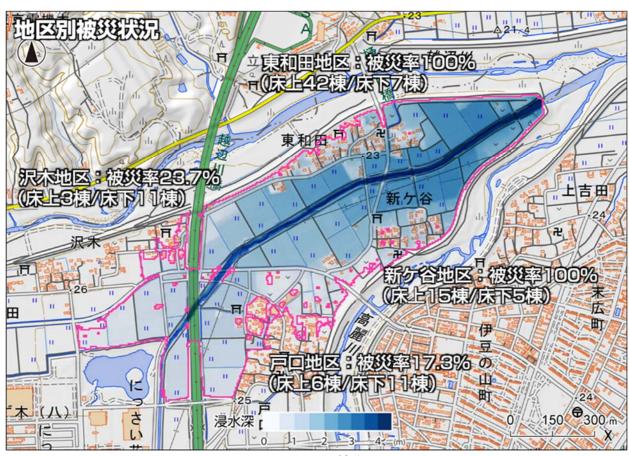
図6 地区別被災状況

軒数、各地区の被災した割合(床上・床下の世帯 / 地区全体の世帯数)を示す。新ケ谷地区・東和田地区では被災率は100%となり、地区内の住民は何らかの被害を被ったことがわかる。また、葛川水門から離れた戸口地区(葛川水門から約1.2km)・沢木地区(葛川水門から約1.4km)でも床上浸水・床下浸水の被害があった。
