日本地理学会 台風19号緊急報告会 2019.12.22 @早稲田大学

2019年台風19号 久慈川中流域洪水災害における 伝統的治水工法と住民意識

◆ 長尾朋子(東京女学館)

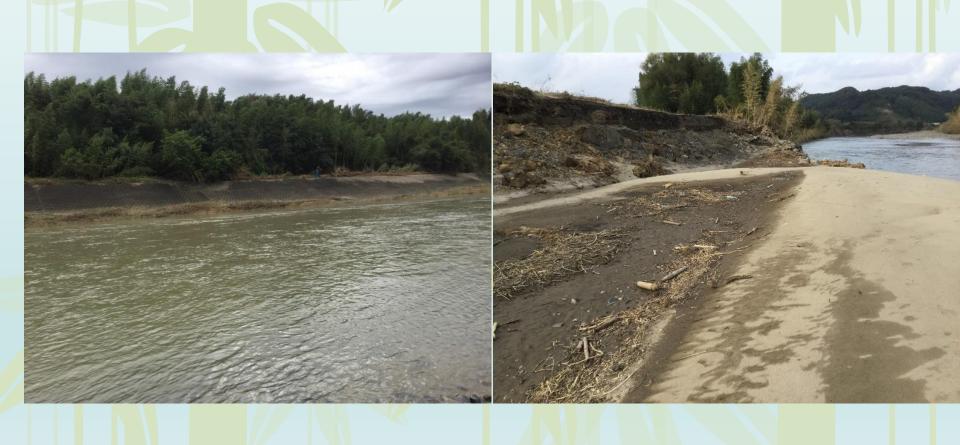
水害防備林(護岸機能)

- 1. 護岸機能
- 2. スクリーニング機能
- →台風19号でも機能確認

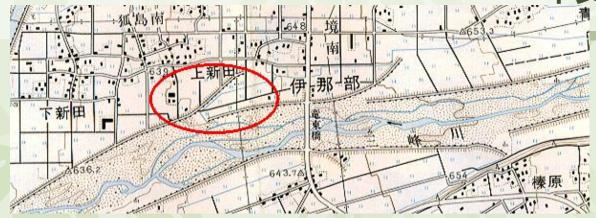
霞堤

上流に向けて「ハ」の字に開くように不連続に雁行させた堤防。

洪水時には切れ間から洪水流を減勢させるために、水害防備林を配置することが多い。

大きな連続堤を作らず洪水を軽減できる利点。

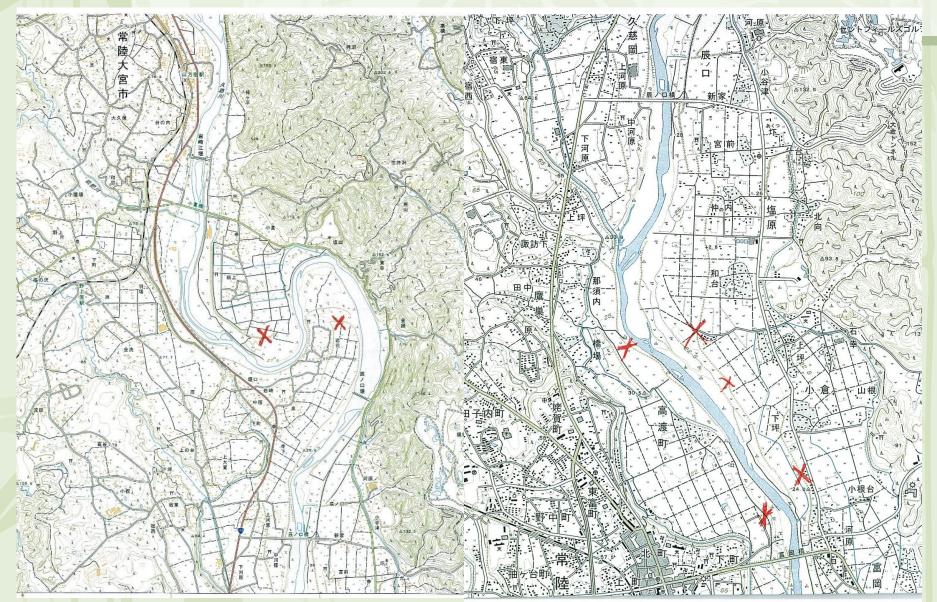
浸水実績図 久慈川・山方町

久慈川中流域 本流堤防決壊7 損壊18(以上) 谷底平野ほぼ全域浸水 床上浸水475、床下87戸

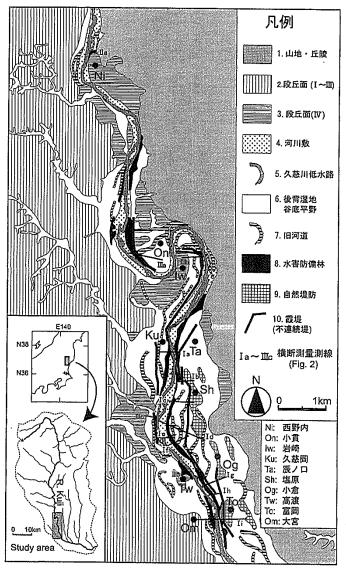
図 1 研究対象地域の水害地形分類図 水害防備林が立地する自然堤防は『水害防備林』として示した.

Fig. 1 Landform classification map of flood-stricken areas in the study area Natural levee with the flood control forest are shown as the flood control forest.

1: mountainous and hilly area 2: terraces (I-III) 3: terrace (IV) 4: lower river bed 5: river bed 6: back marsh and valley plain 7: former river bed 8: flood control forest 9: natural levee 10: Kasumi-tei (uncontinued bank)

I a~ IIc: cross-section (Fig. 2)

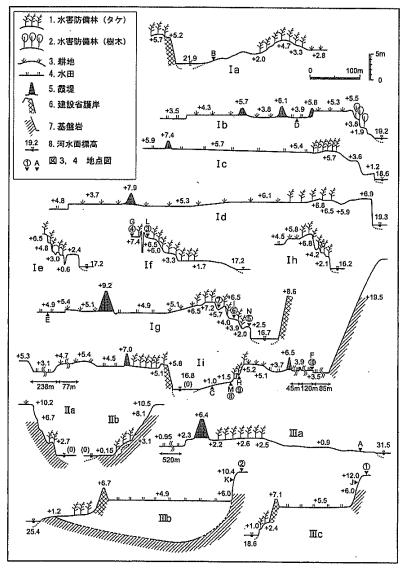
Fig. 2 Transverse profiles with flood control forest
Location of profiles are shown in Fig. 1. (looking downstream)
1: flood control forest (bamboo) 2: flood control forest (trees) 3: cultivated field
4: paddy field 5: Kasumi-tei 6: artificial embankment 7: basement rock 8: water
level ①~⑩, A~N: location of figures shown in Figs. 3 and 4.

図2 水害防備林の立地を示す地形横断面 測線の位置は図1に示した(図は上流から下流を見ている).

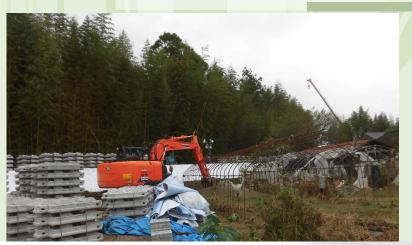
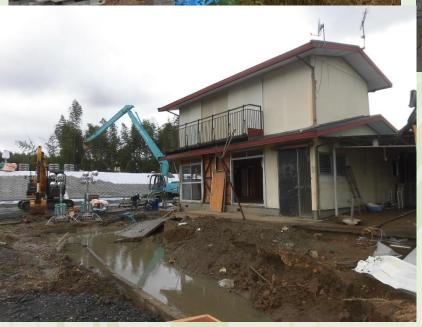
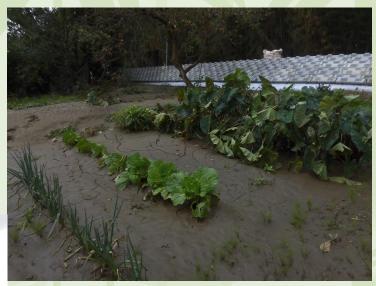
左岸25.5km霞堤·現連続堤防決壊

左岸25.5km(富岡)破堤した堤は、もと霞堤を上流 下流を国交省堤防とつなげて連続堤防に。

「越流堤」機能が第一義ではなかったが霞堤がその

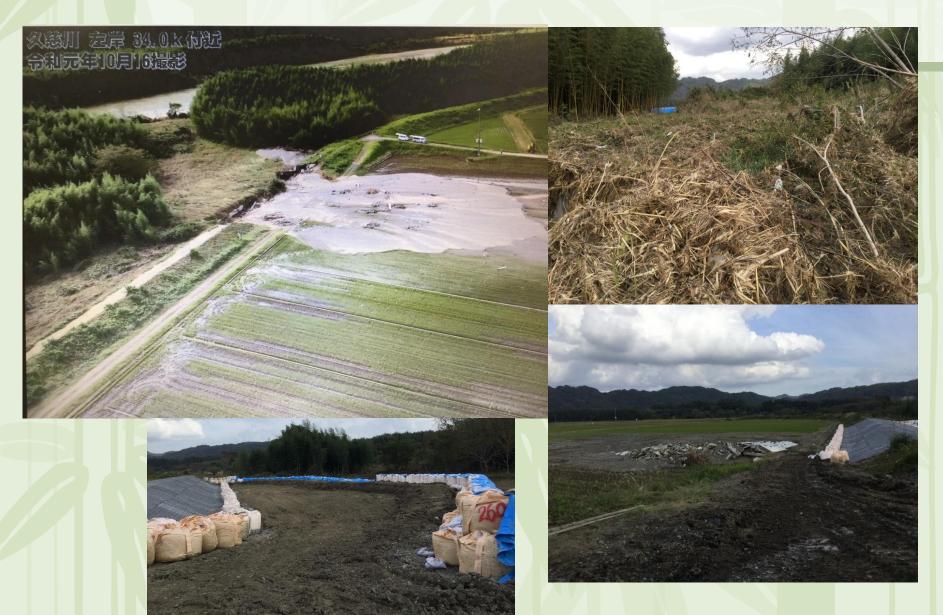
左岸34km破堤 水害防備林がない切間から直撃

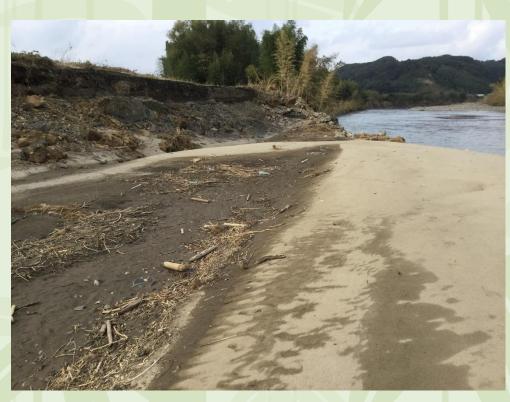
左岸34km 水害防備林のない地点 浸食進行

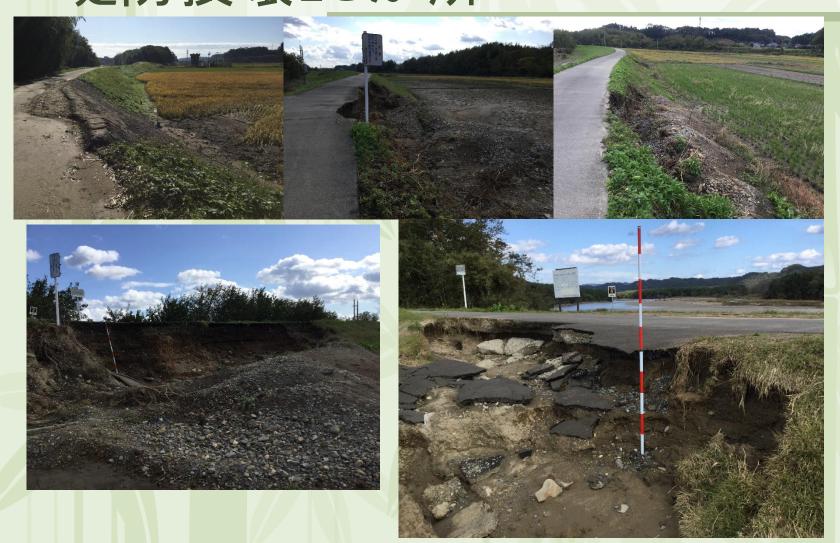
右岸25. 5~28km 破堤3か所 堤防損壊18か所

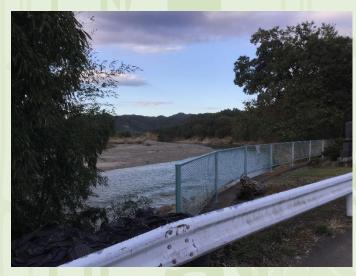
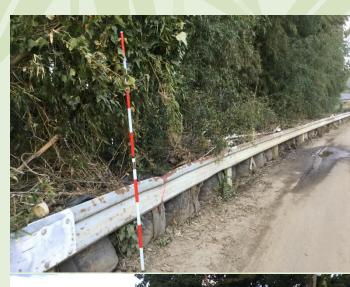
右岸34km 河床から比高ある集落 浸水

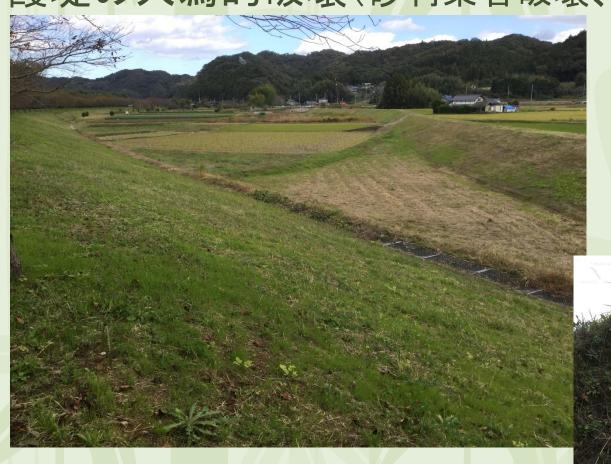
連続堤防と霞堤で囲まれ、出入り口がない辰ノ口 霞堤は除かれるはずが25年間放置、台風19号後 霞堤の人為的破壊(砂利業者破壊、区長は知らず・・・)

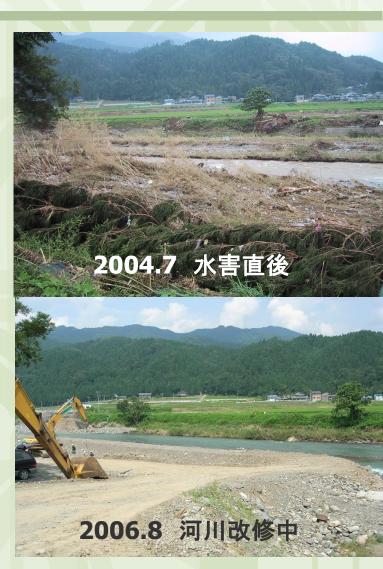
福井水害以前には、護岸の前面に針葉樹と竹林からなる二段構えの水害防備林が存在し、洪水流の減勢に役立っていたと考えられるが(上写真)、災害復旧に伴う河川改修によって完全に除去された(下写真)
