# 「地図の力」と災害伝承

後藤秀昭 (広島大学文学部)

# 2018年 西日本豪雨

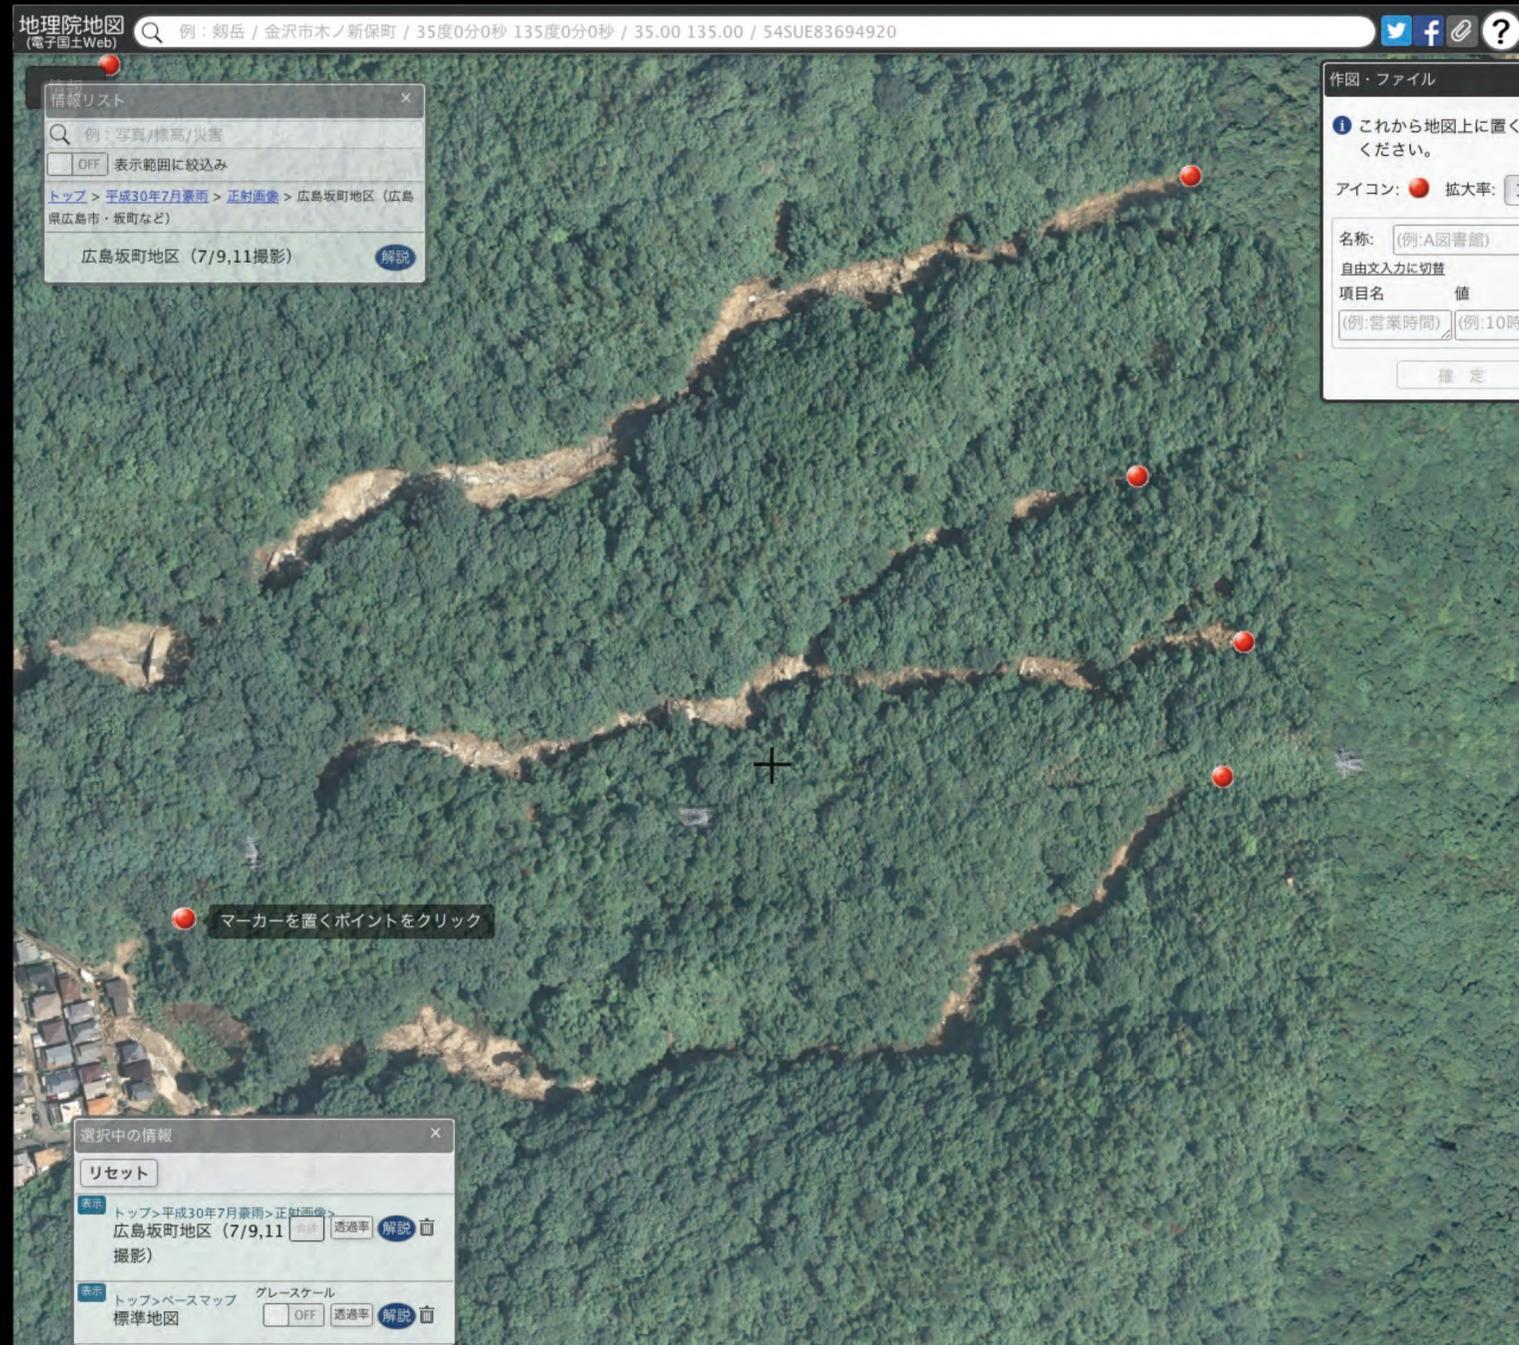
# どこが崩れたのか (斜面崩壊箇所への調査)

国土地理院の  
空中写真の3D判読

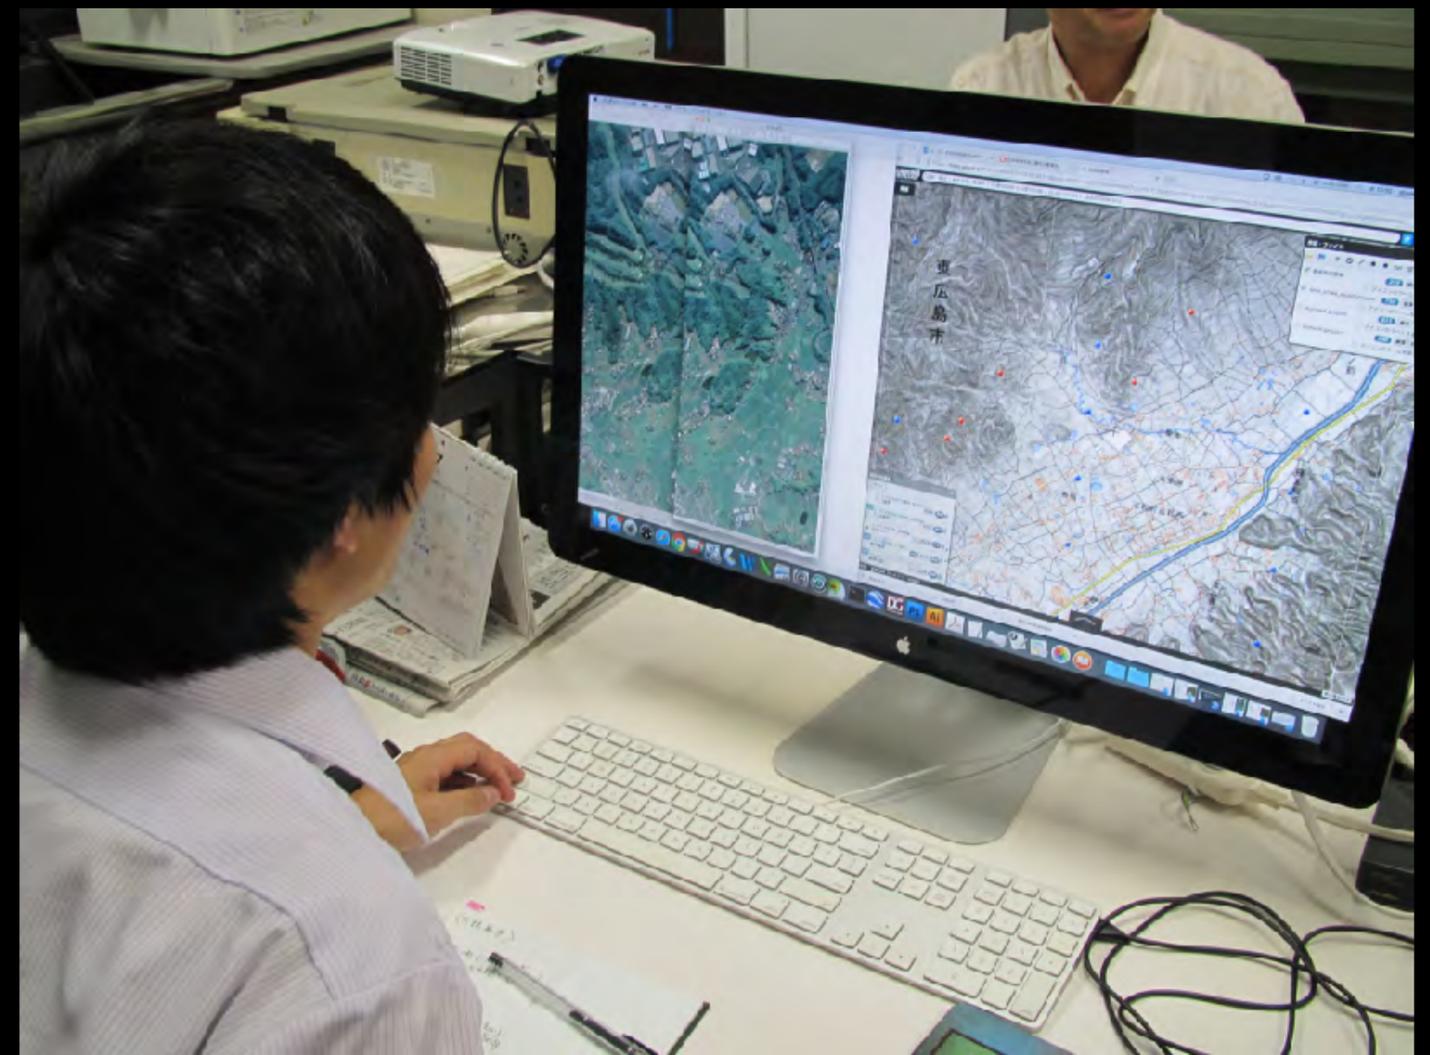
正射画像にプロット

# 斜面崩壊分布図

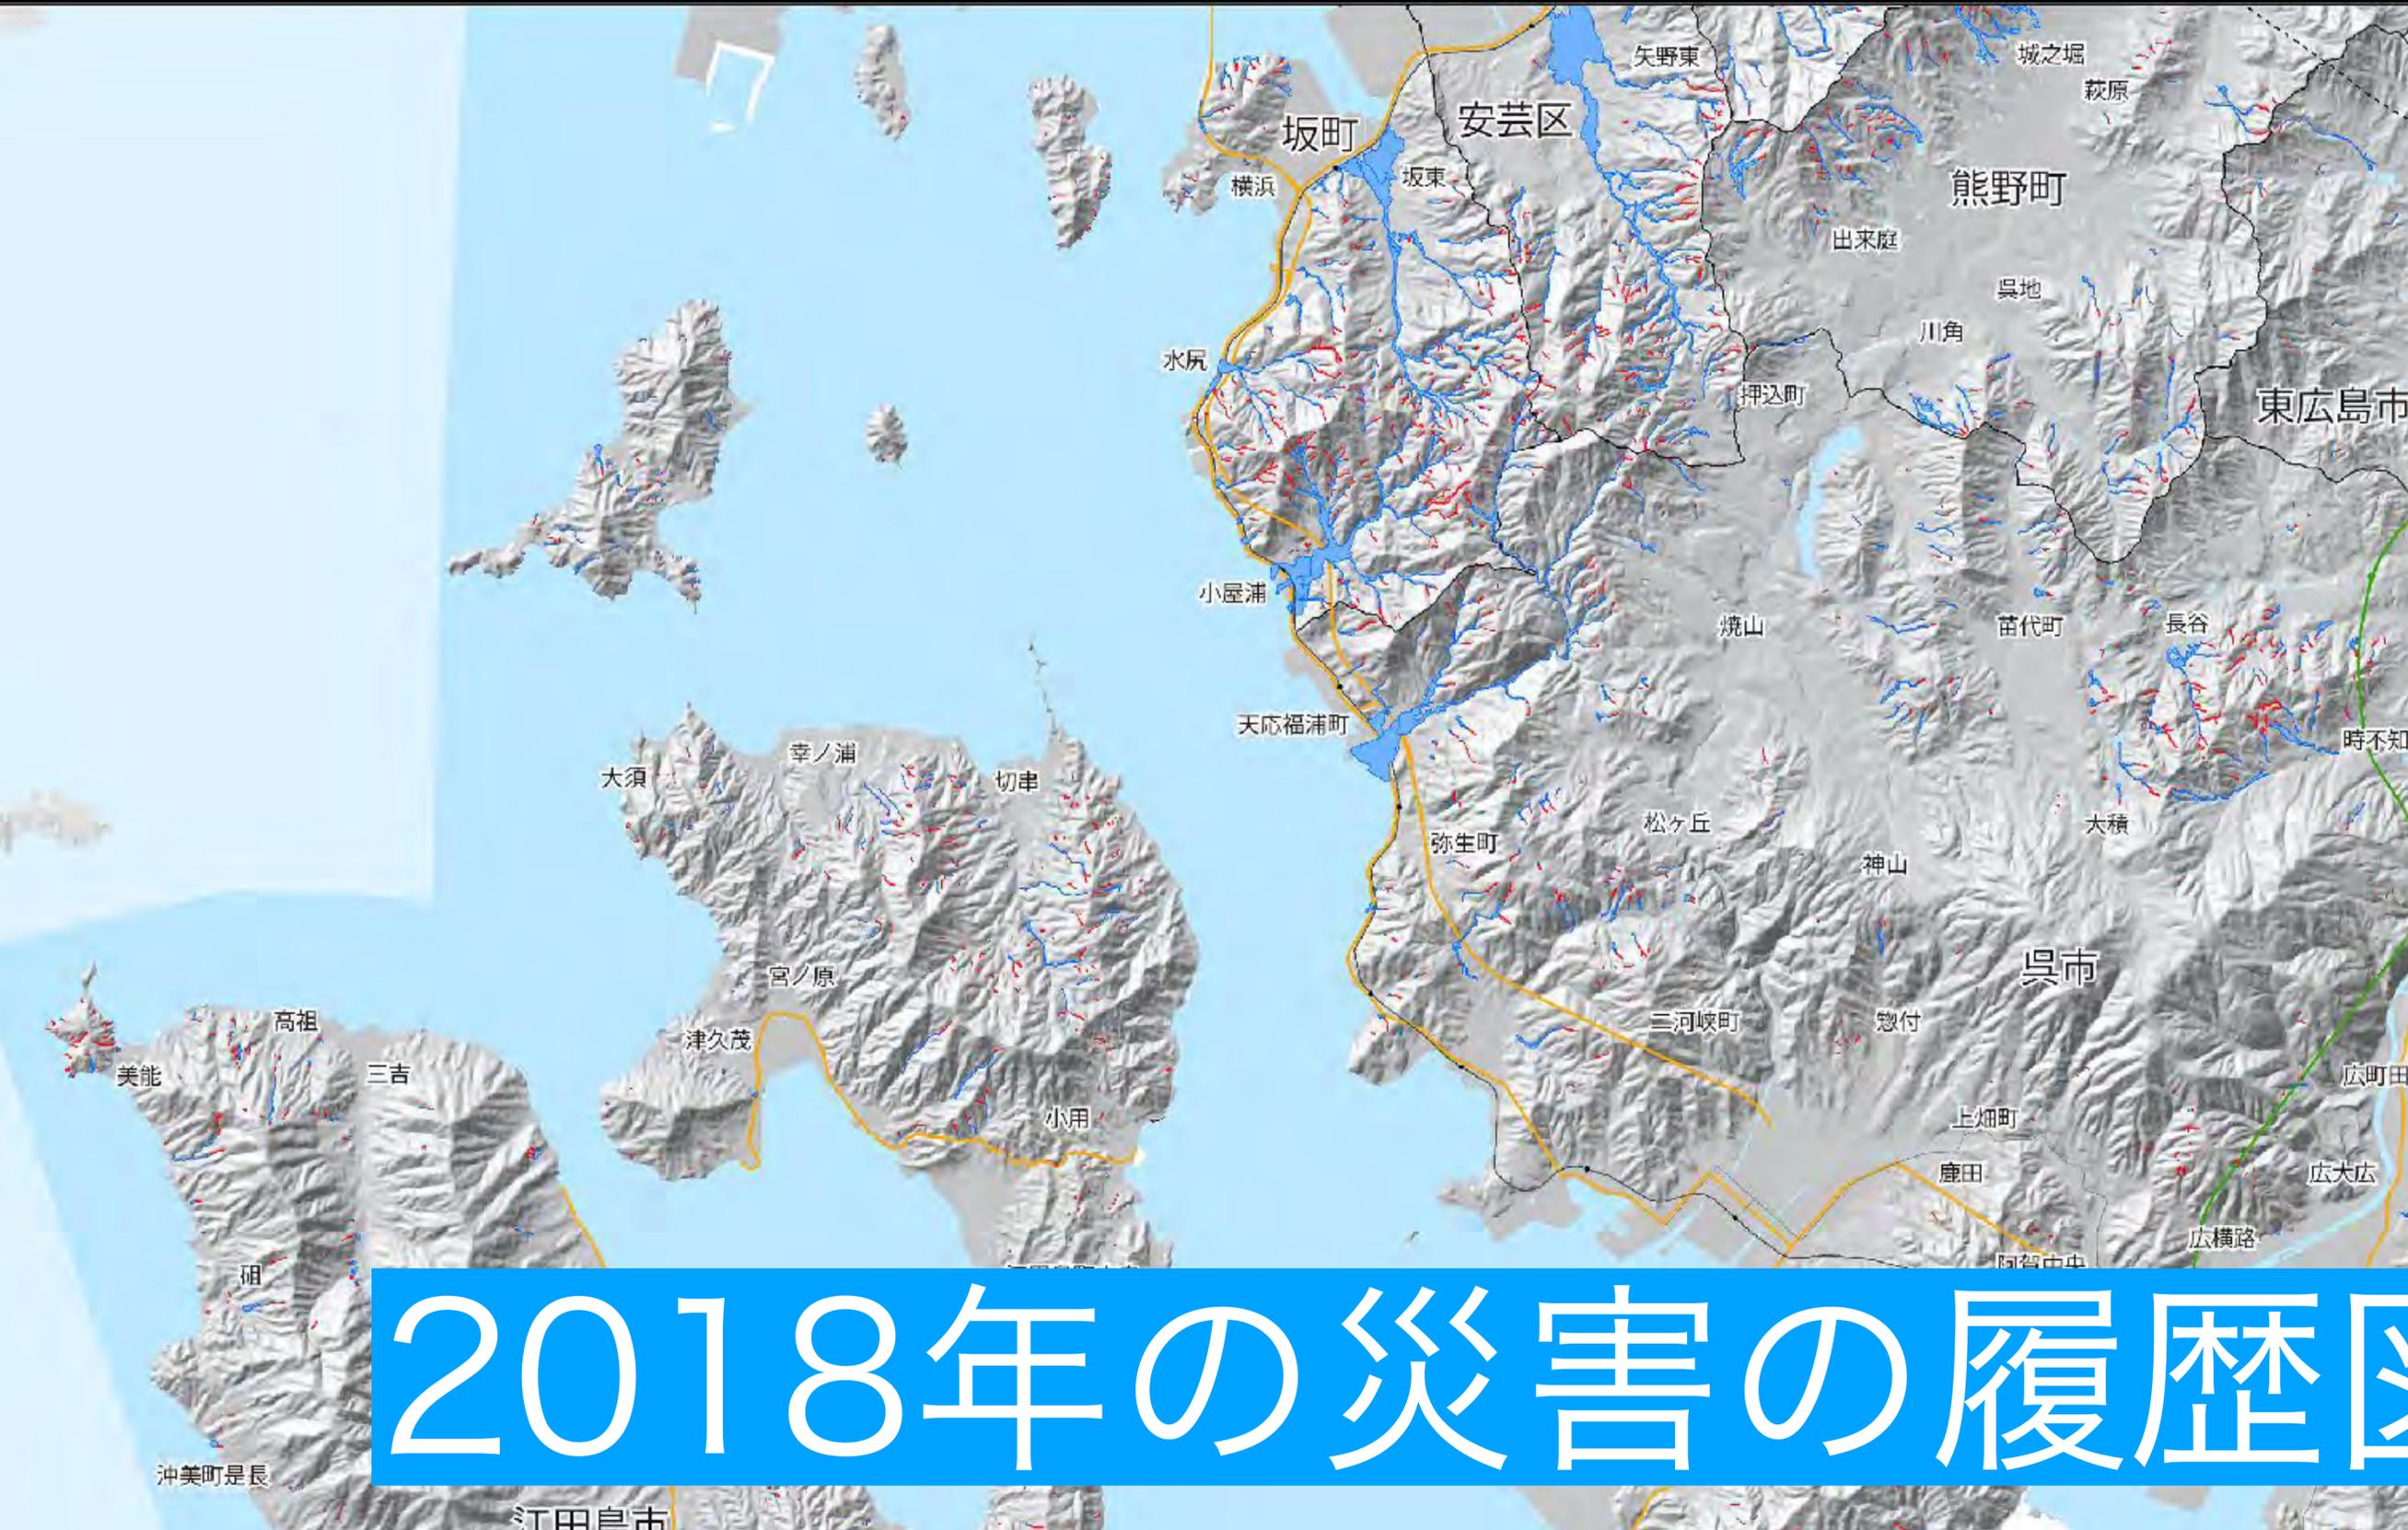
# 斜面崩壊域の詳細分布図

2019年6月27日作成

- ・背景の地図で色の薄い範囲は作成範囲外
- ・鉄道、道路(国土数値情報)
- ・陰影図(基盤地図情報数値標高モデル10mメッシュから作成)
- ・自治体境界、水域(基盤地図情報)

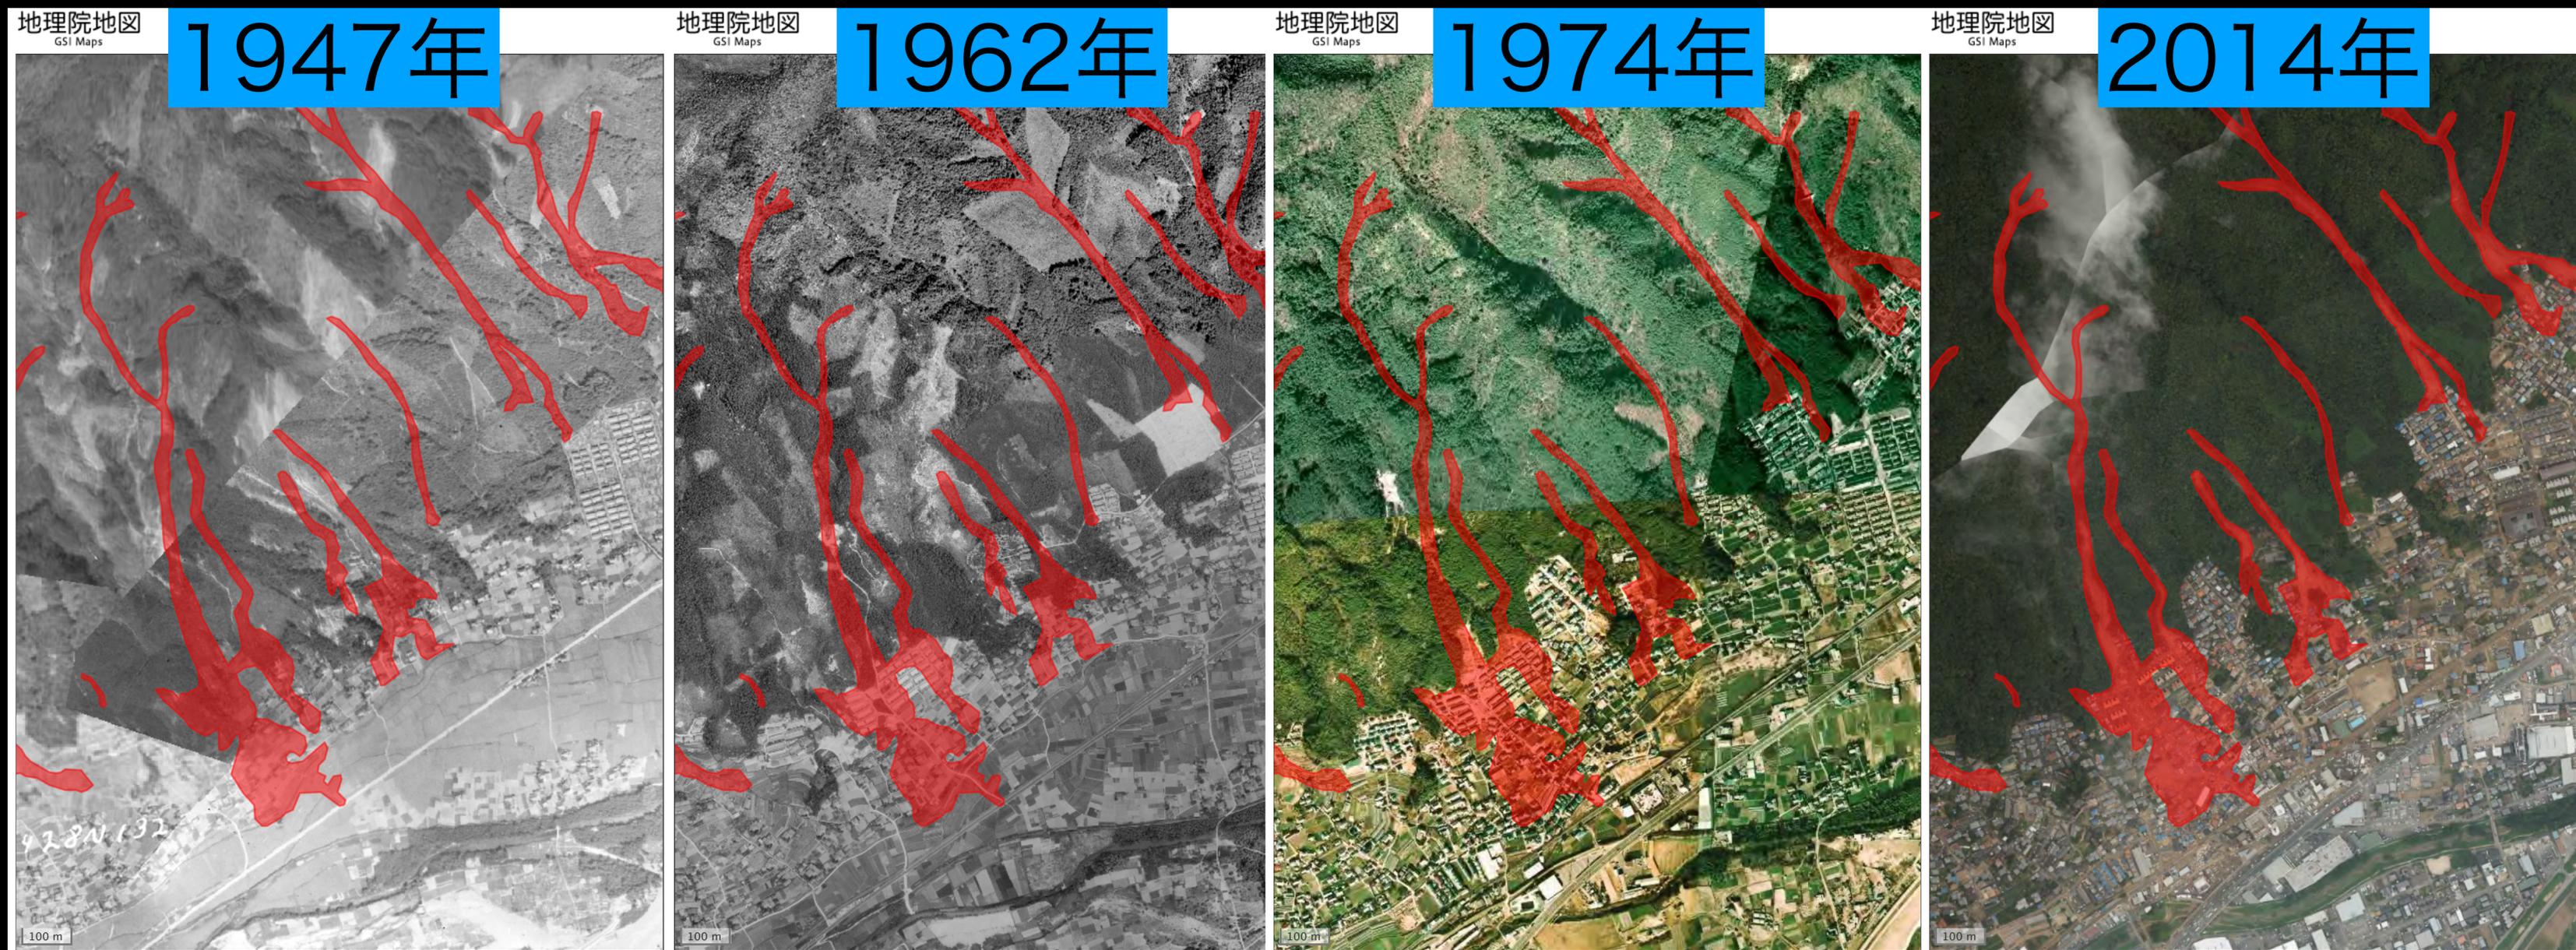
# 2014年の広島土砂災害

災害の履歴図（地理院地図）

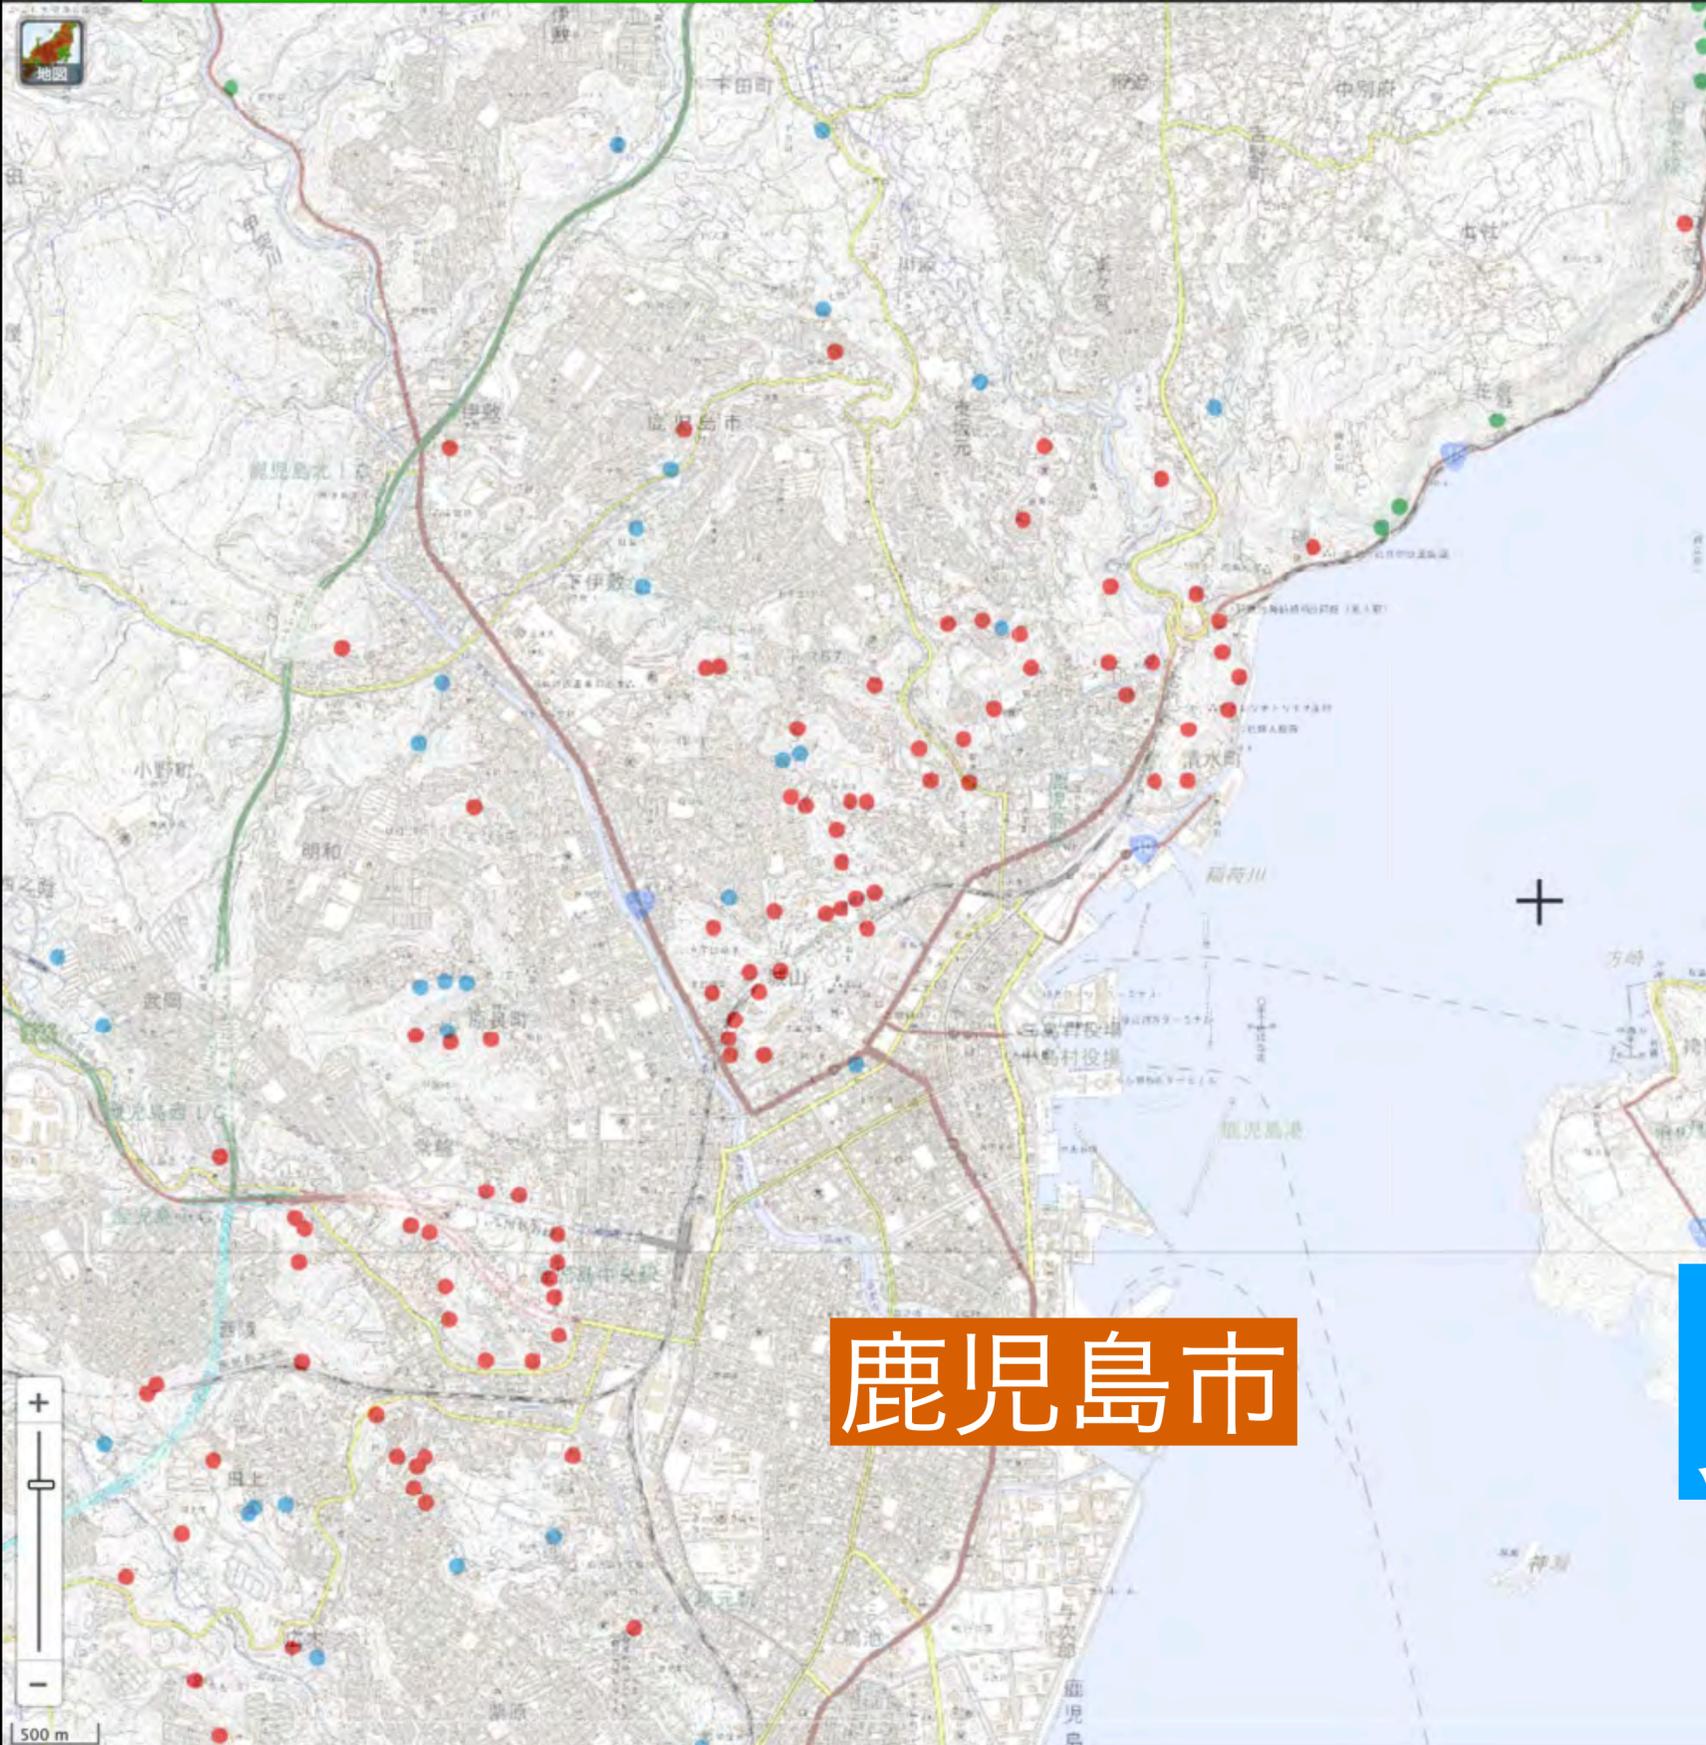
# 土地分類基本調査

## 災害履歴図(土砂災害)

九州地区(鹿児島)(土砂災害)  
降雨等による崩壊及び地すべり

- 昭和61年 梅雨前線豪雨による土砂災害発生箇所(資料①)
- 平成5年 平成5年8月豪雨による土砂災害発生箇所(資料②)
- 平成14年～平成18年 がけ崩れ発生箇所(資料③)
- 平成14年～平成18年 土石流発生箇所(資料③)

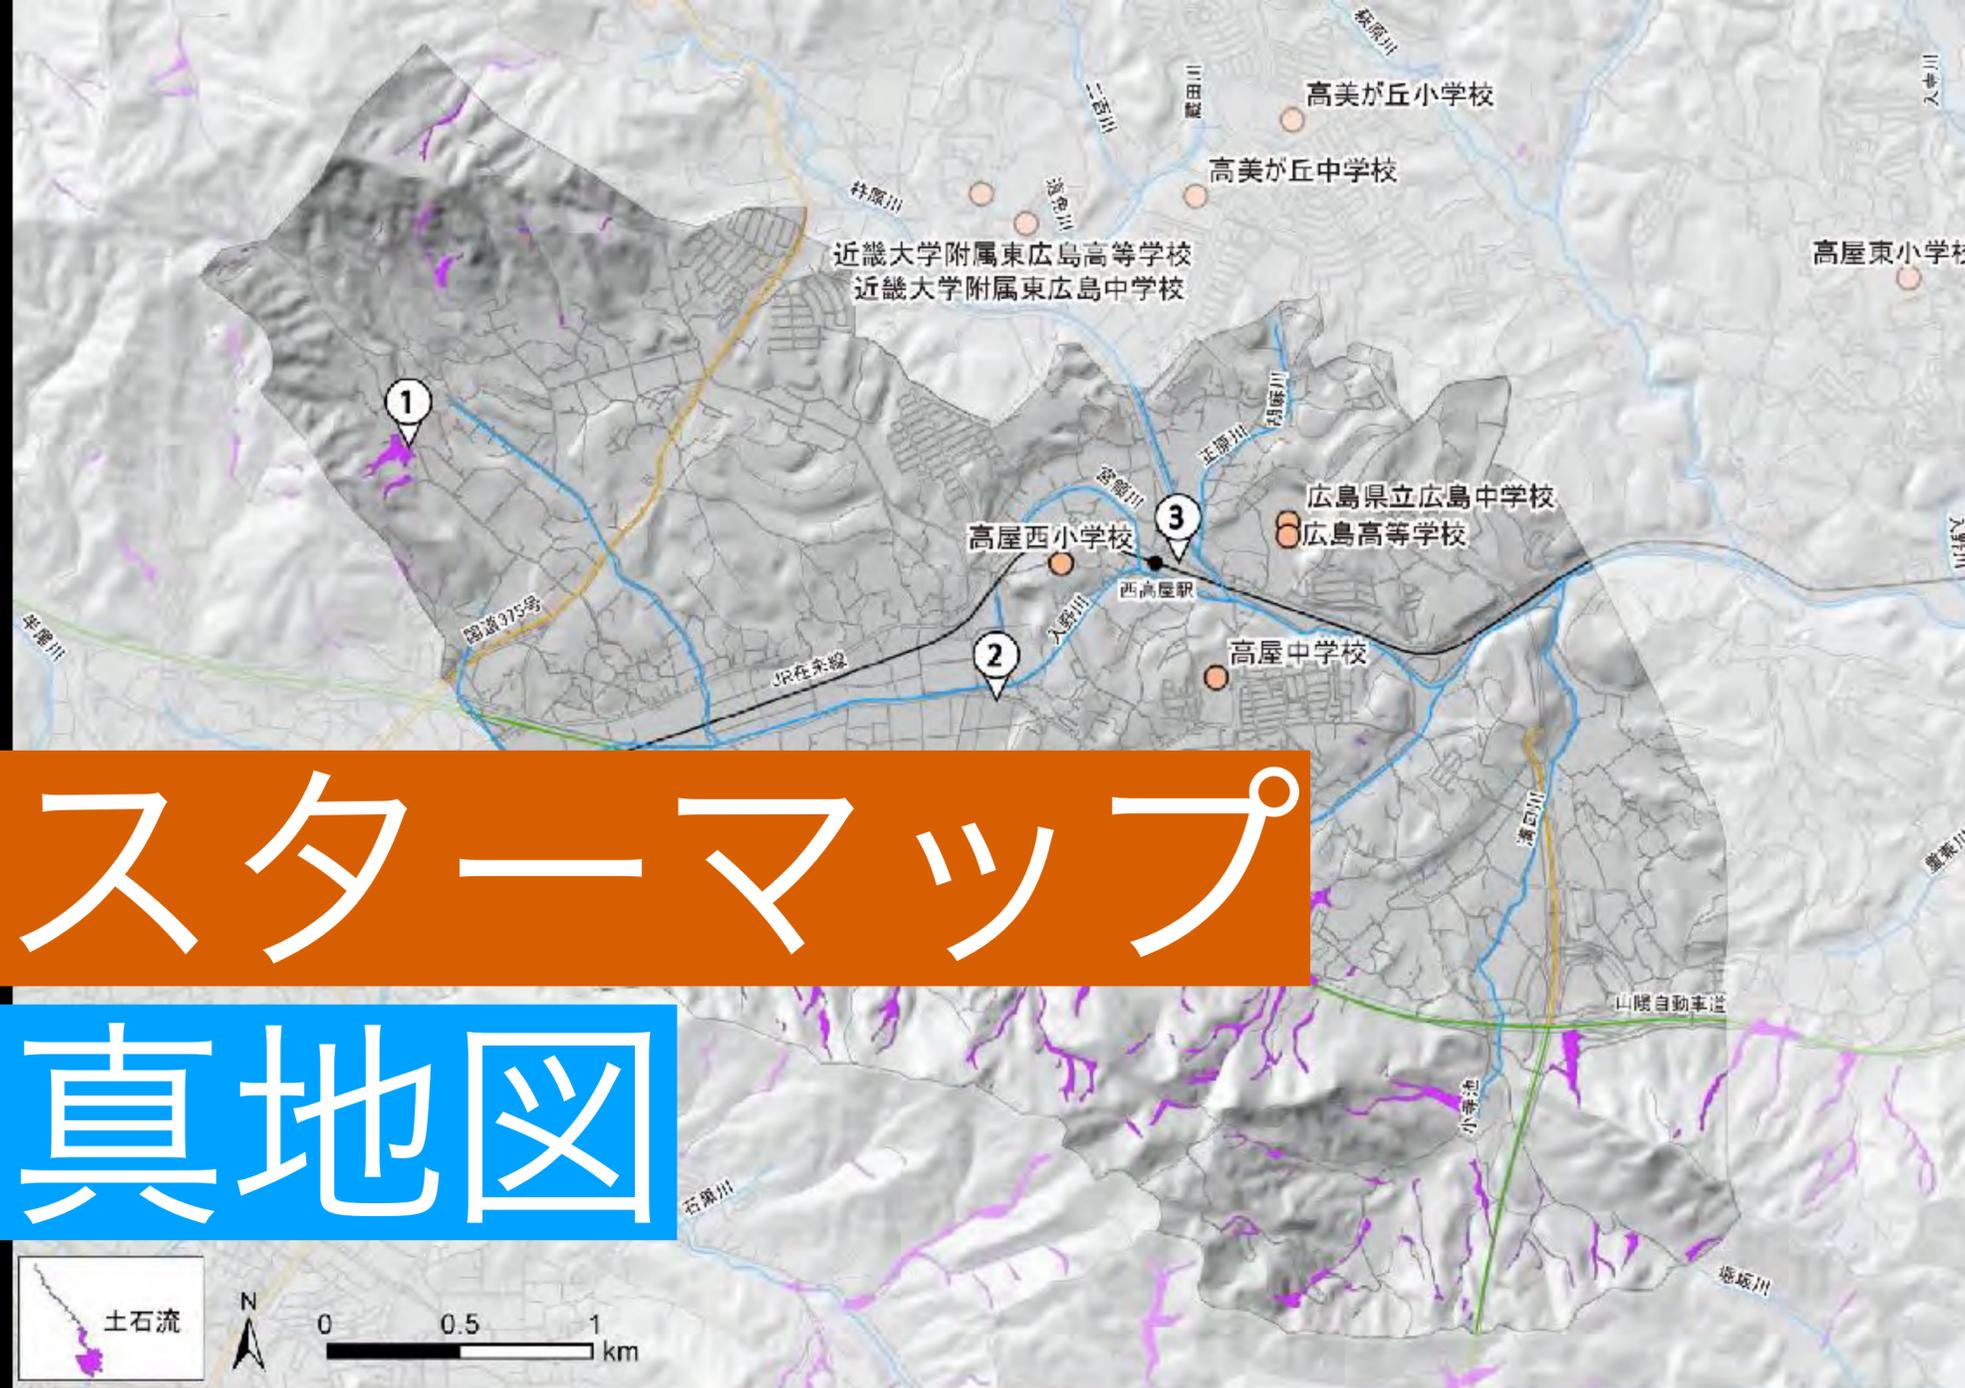
【被災地図①(陰影起伏図)】

# 平成30年7月豪雨の 土石流分布図と被災写真 (高屋西小学校区)

1:25,000

国土数値情報、基礎地図情報から作成

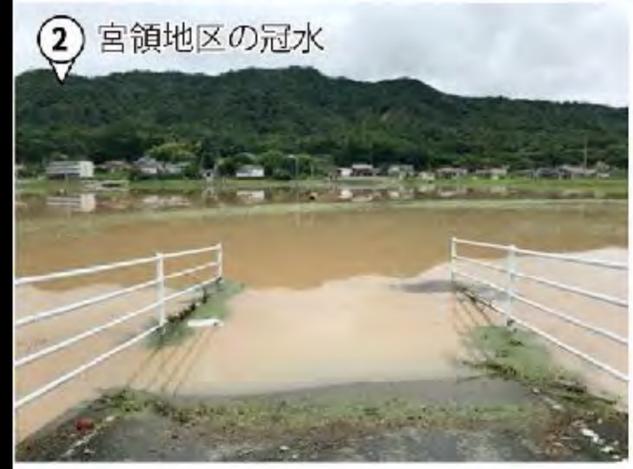
② 宮領地区の冠水

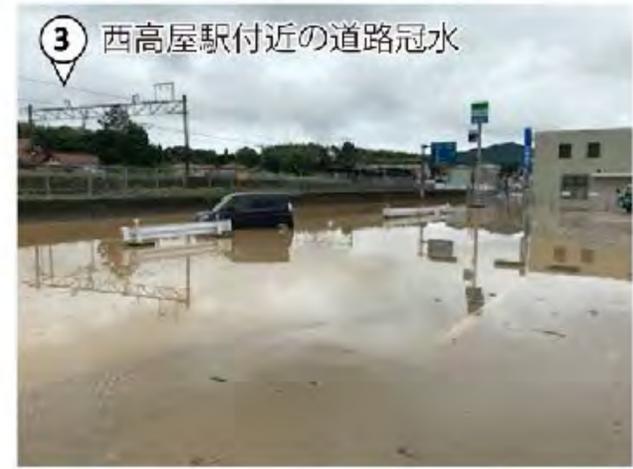
③ 西高屋駅付近の道路冠水

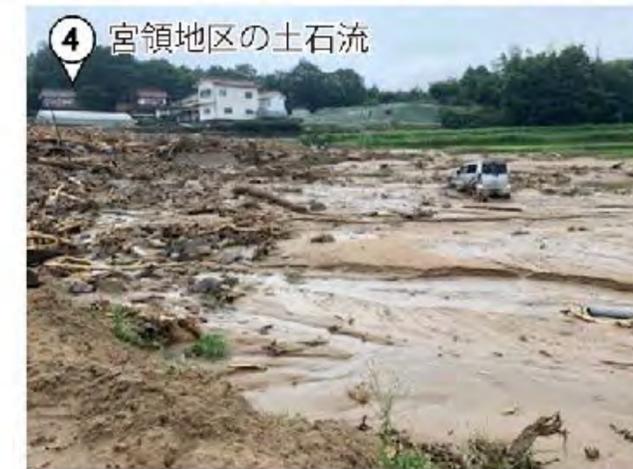
④ 宮領地区の土石流

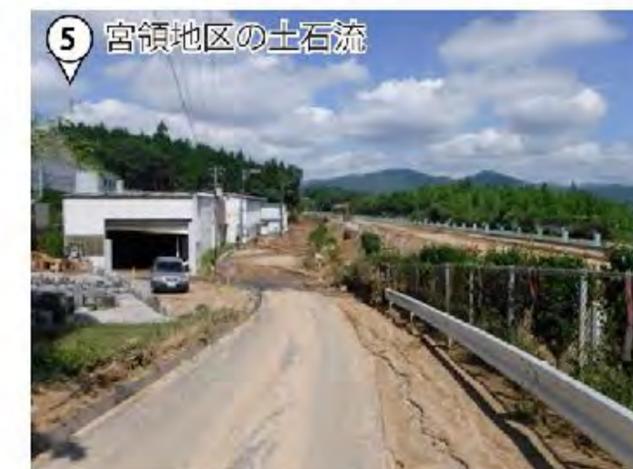
⑤ 宮領地区の土石流
