## 宮城県北部地震による低地の家屋被害と土地条件

### Damage of Houses in Lowland caused by Miyagi-ken Hokubu Earthquake and Land Condition

要旨：宮城県北部地震において家屋被害の著しかった河南町広淵地区において、家屋被害と土地条件（砂州・砂堆と盛土地）の関係について調査を行った。その結果、低地に盛り土をした砂押地区では被害の大きい建物の割合は 55%に達するが、砂州・砂堆上の柏木・町地区では8%と著しい差が認められた。

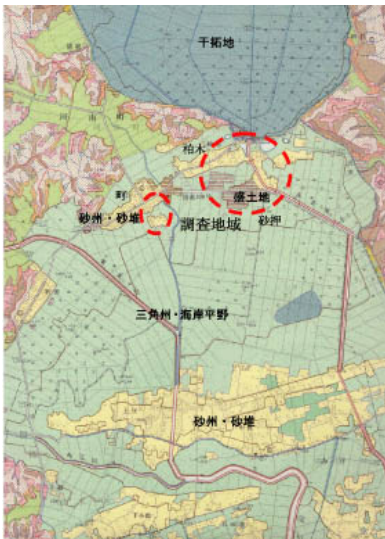
図1 土地条件図「松嶋」の一部

広淵地区は石巻西部の海岸平野の最も奥に位置する低地である。海岸平野には海岸に平行に5～6列の砂堆がみられ、広淵地区の大部分はその最も北側の砂堆上に発達する(図1)。広淵地区の東南部の砂押は、大正元年につくられた5万分1地形図「松嶋」(図2)では田圃であり、家はまだ1軒もなかった。同じ図で広淵地区の北方には広淵沼があり、1921～1928年に干拓された。その時に入植した農民が砂押に住むようになったということである。

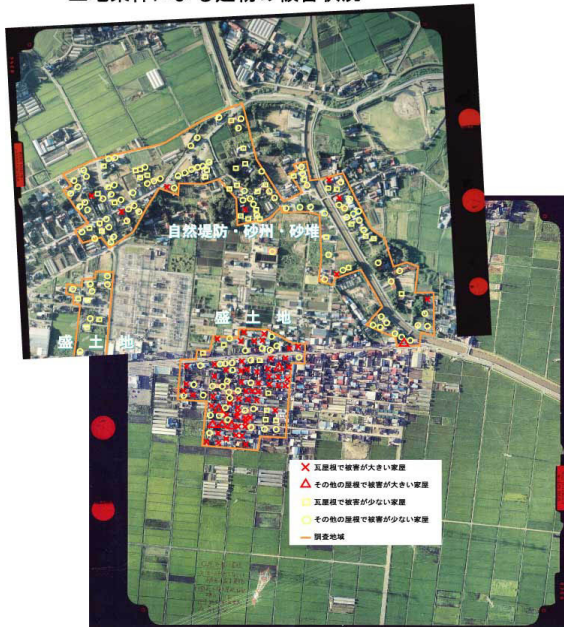
空中写真 - 1

砂押地区の建物は水田に盛り土をして50年位前に建てたものが多い。広淵地区内の他地区に比べ、1軒ごとの敷地が狭く、道路も碁盤の目のように規則的である。倒壊はしていないものの、家が傾いていて、危険でもう住めないものもある。路上に瓦が落ちていたり、ブロック塀が倒れていたりしたものも多い(家屋被害写真)。砂押地区の西半部(砂押地区の約半数)で数えたところ、被害の大きい建物は55%(図3 土地条件別家屋被害率グラフ)をしめていた。

### 3.2 柏木・町地区(砂州・砂堆)の建物被害(空中写真 - 1・2)

柏木と町地区は古くからあった街道沿いの街で、砂堆上に位置する。柏木地区東部と町地区中央部では被害の大きな建物は8%(家屋被害率グラフ)と、砂押地区の被害と比べて明らかに少ない。
