1. はじめに

2007年7月16日に発生した新潟県中越沖地震は、新潟県上越から中越にかけての広い範囲に被害をもたらした。特に柏崎市では、市内のおよそ8割の住家に被害が及んだ。本研究では建物被害と地形・地質条件との関係を検討するため、地震発生の5日後にあたる7月21日に現地入りし、柏崎市内において建物被害の調査とその記載を行った。

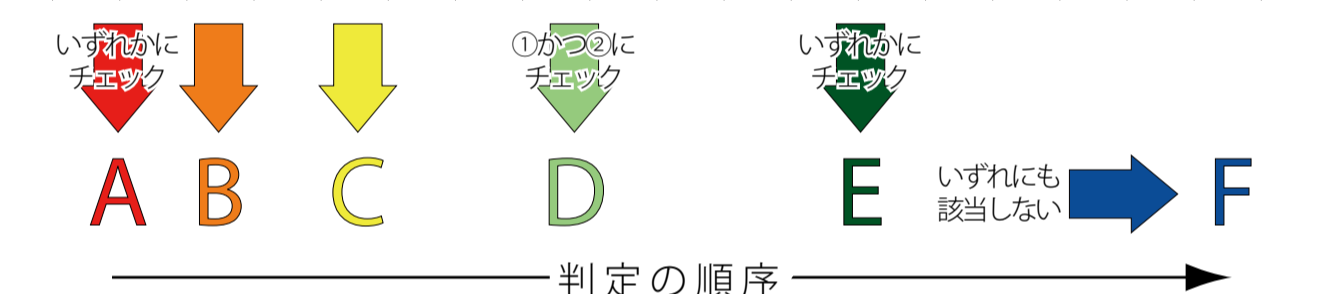
図4 調査用紙と判定方法

被害程度の判定に際しては独自の基準で複数の客観的項目を設定し、それに基づき調査範囲内における全建物の被害を記載した。このほか地表面の変形を把握するため道路の亀裂を「開口亀裂」と「圧縮亀裂」にわけ、沈みによって路面に高低差が生じている場合も併せて記載した。

項目	調査項目	判定基準	判定結果
建物被害	開口亀裂	開口亀裂あり	A, B, C, D, E, F
	圧縮亀裂	圧縮亀裂あり	A, B, C, D, E, F
	沈み込み	沈み込みあり	A, B, C, D, E, F
	基礎被害	基礎被害あり	A, B, C, D, E, F
道路の亀裂	開口亀裂	開口亀裂あり	A, B, C, D, E, F
	圧縮亀裂	圧縮亀裂あり	A, B, C, D, E, F
沈み込み	沈み込みあり	A, B, C, D, E, F	A, B, C, D, E, F
	沈み込みなし	沈み込みなし	A, B, C, D, E, F

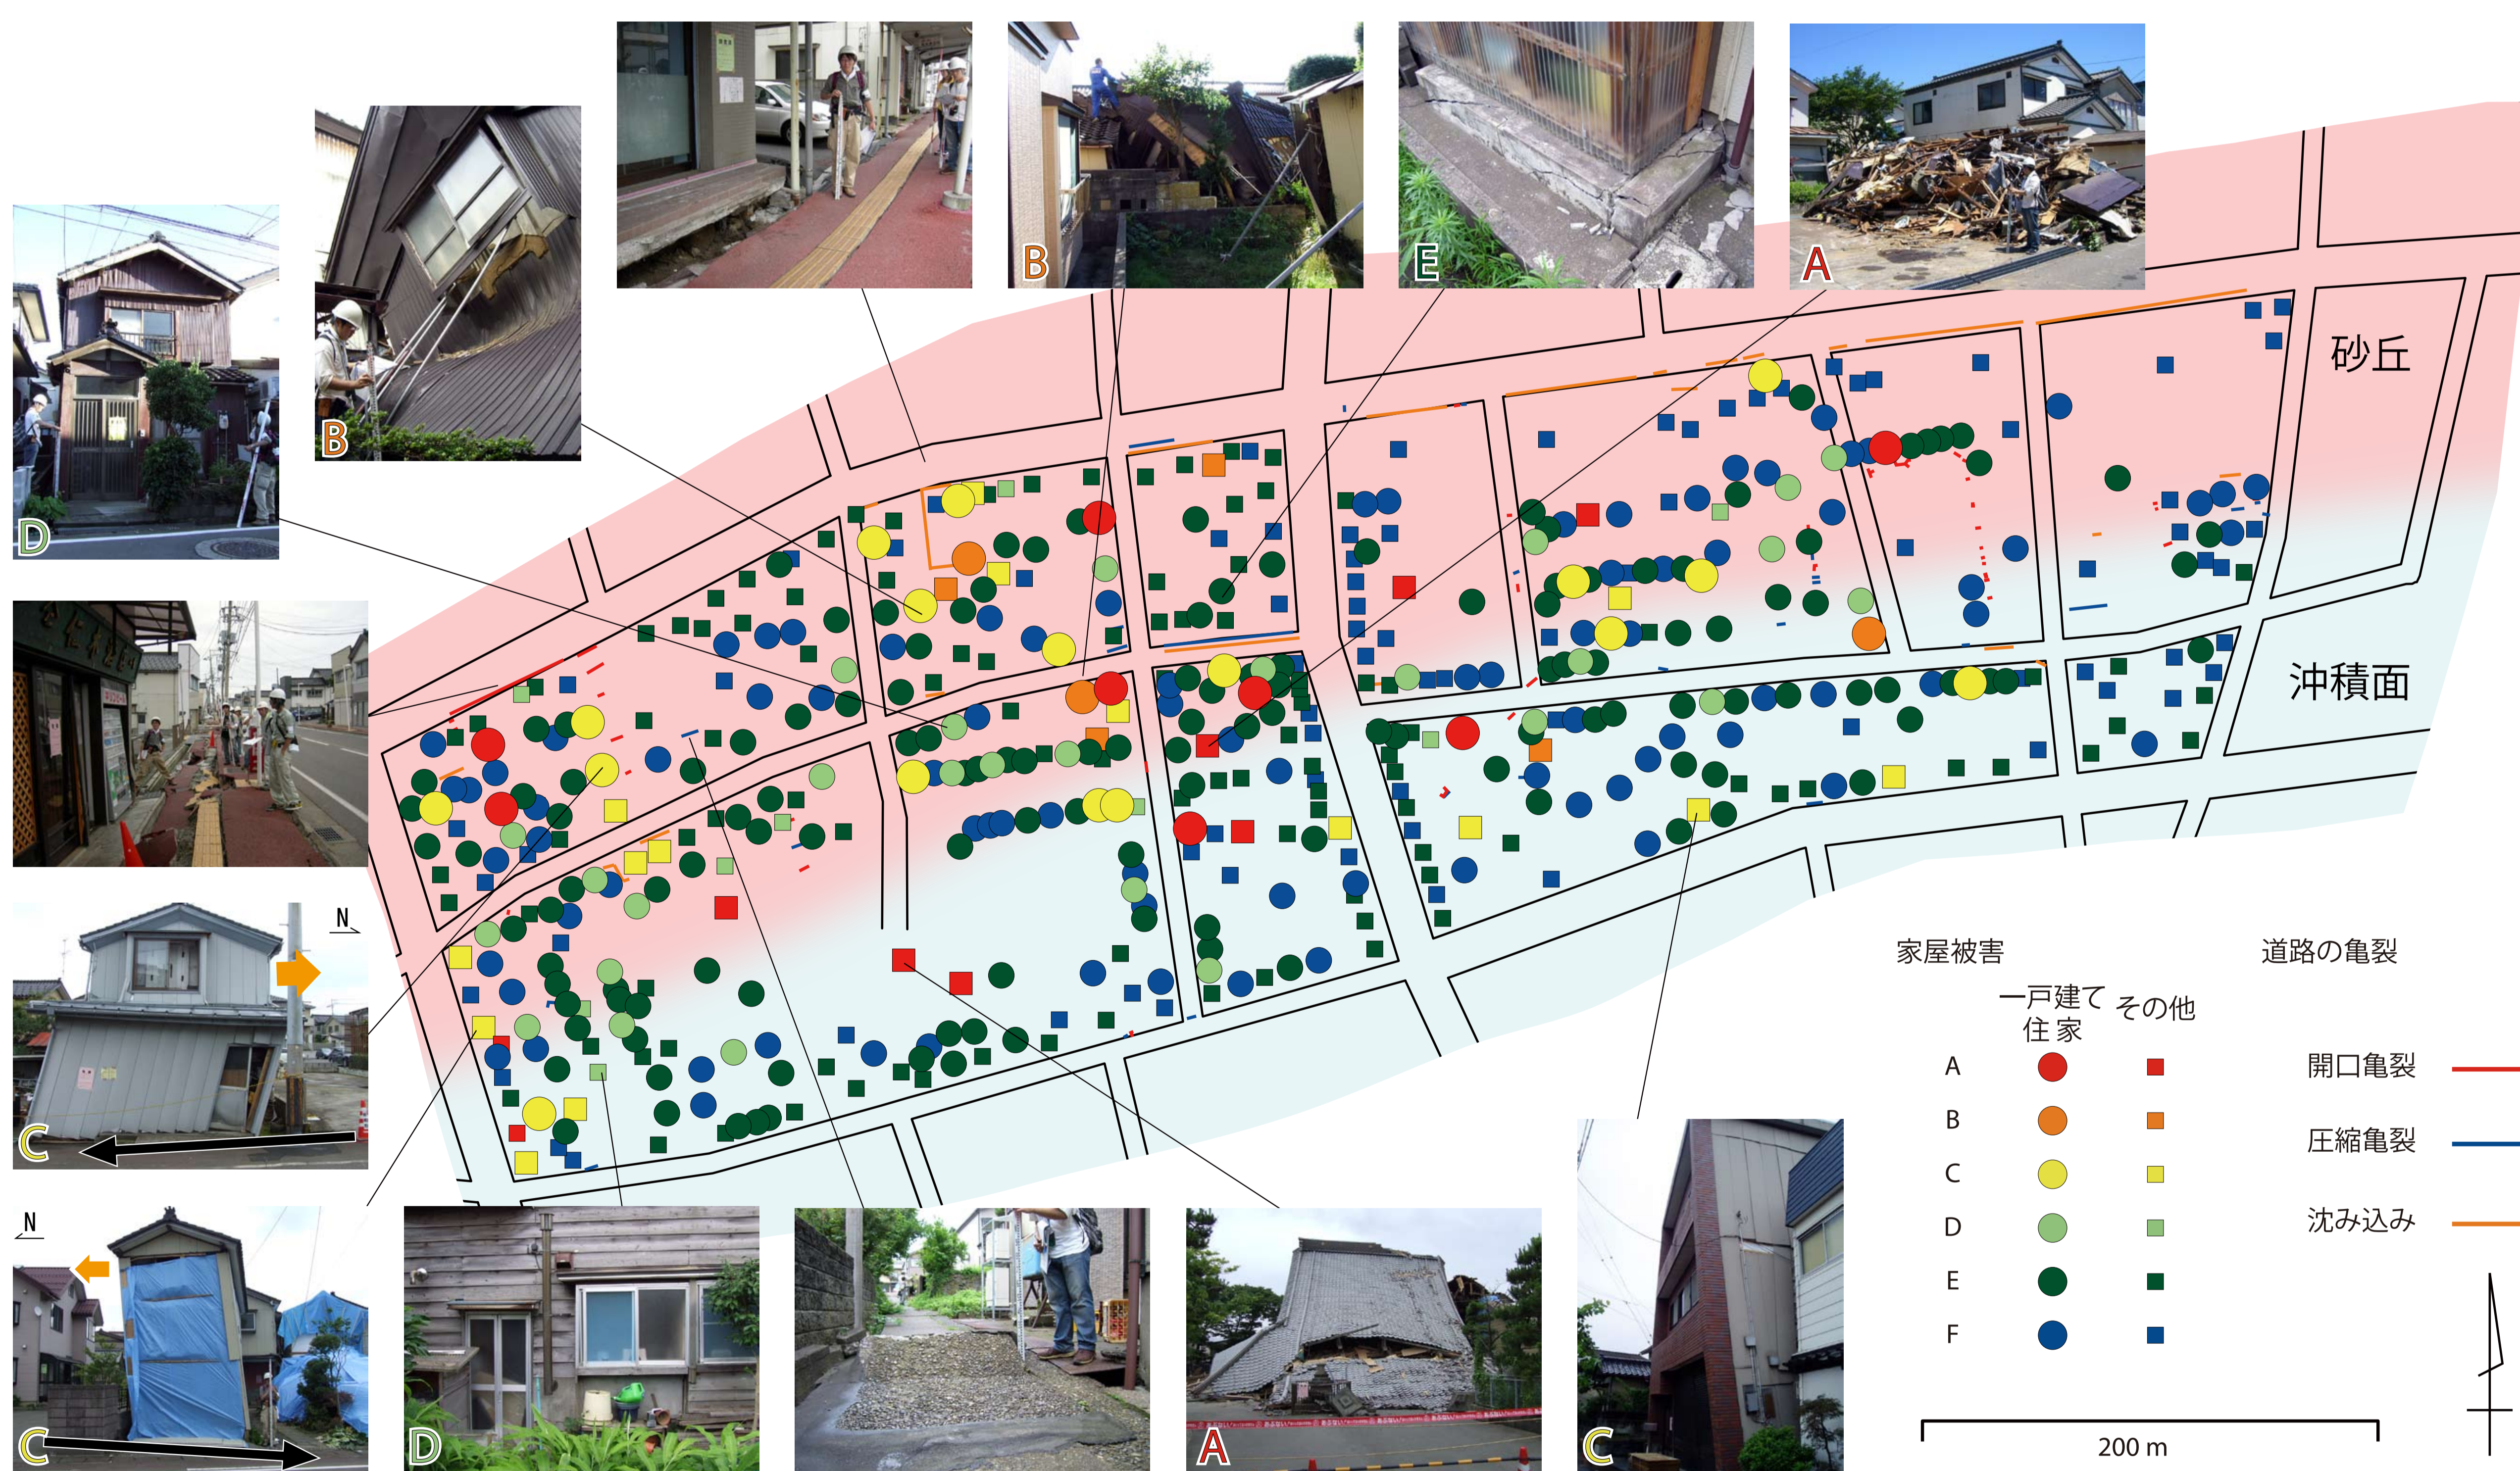
図5 調査範囲における建物被害

調査範囲における被害分布には偏りが認められる。西側で被害が大きく、中でも被害の大きい建物はある程度まとまって存在している。一戸建て住家278棟のみを見た場合には、砂丘と沖積面の地形境界付近以北において被害が大きい。また瓦葺の建物305棟のうち、瓦の崩落が確認されたのは7棟に過ぎず、一方で基礎に被害が見られた建物は499棟中167棟に上った。

このように建物被害が増大した要因として砂丘斜面における側方流動が考えられる。道路に見られる亀裂はほとんどが東西方向で砂丘の方向と平行している。調査範囲の北側(砂丘上)においては開口亀裂や沈みが多く見られるのに対し、南側(沖積面上)ではそれが少なくなる。開口亀裂・沈み付近では被害程度の大きい建物が認められる。今回の地震による砂丘上の亀裂をまとめているKonagai et al. (2007)では、開口亀裂は砂丘の端、圧縮亀裂は砂丘の縁及び沖積面上に位置していることが報告されている。よって側方流動が起きた可能性は極めて高い。

以上より、調査範囲における家屋被害の要因は地震動そのものによる破損だけではなく、地震に伴う砂丘斜面のすべり・側方流動による基礎の破壊によるものもあると考えられる。地形面区分よりも細かい被害分布の偏りについては、地表および地下の地質構造、砂丘の形状、建物の構造や建築年代の違いなどが要因として考えられる。
