平成15年十勝沖地震による液状化現象の速報写真

鈴木正章（道都大）

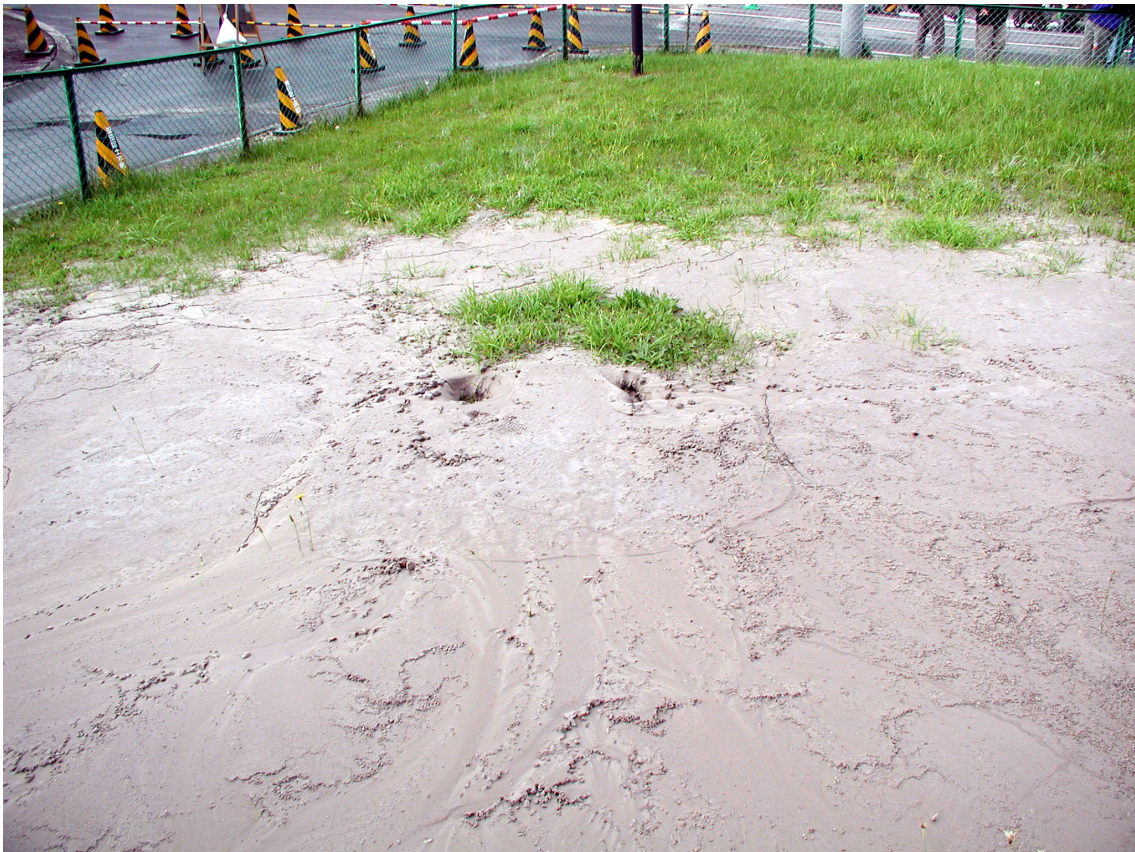
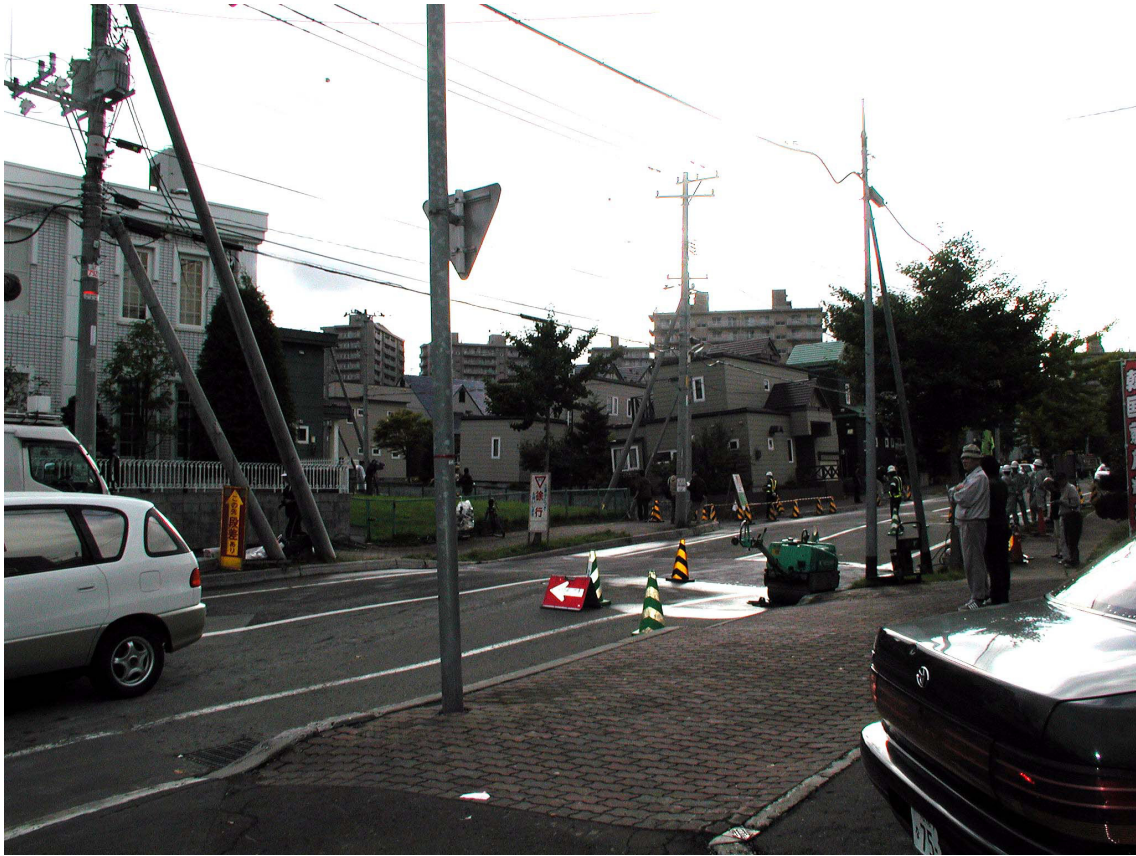
現場は写真のように住宅地で、住宅が傾き、道路が波状にくぼんで泥水が出た模様で、空き地には噴砂孔と噴砂が明瞭に認められました。この地域には支笏火砕流堆積物(Spfl)が到達しており、同堆積物やその2次堆積物などが液状化した可能性があります。この点は確認調査が必要です。
